Universidad Autónoma de Querétaro
Facultad de Ingeniería
Maestría en Ciencias
(Estructuras)

ESTUDIO DE SEGURIDAD ESTRUCTURAL DE LAS CONTRUCCIONES ALEDAÑAS AL DREN NORTE, BRAZO "A"

TESIS

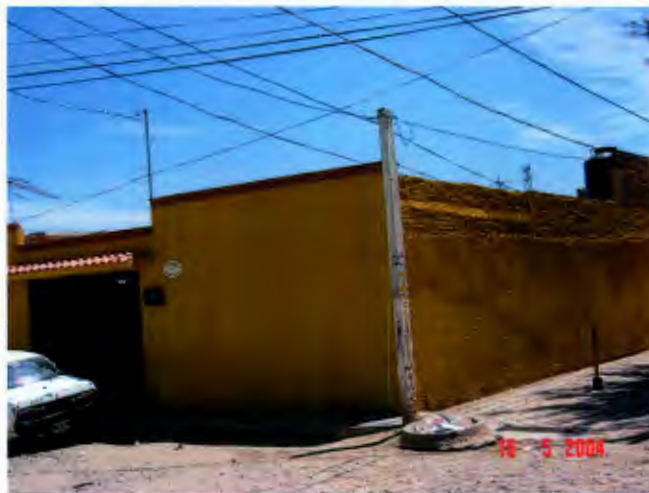
Figura 4.15 *Casa aledaña al Dren Norte, ubicada en calle Magdalena.*

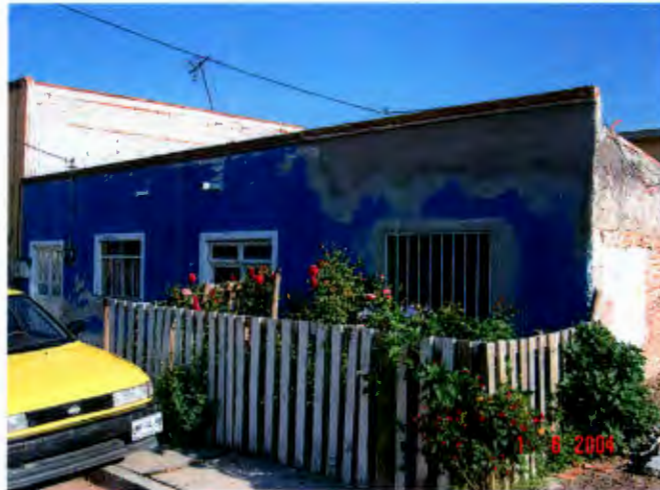
barda y el resto de la construcción, ya que la primera cuenta con un riesgo alto al estar mal estructurada contra uno bajo del resto de la construcción. De hecho este fue uno de los caso donde se decidió demoler parte de la barda por considerar un riesgo alto en cuanto a su distancia al dren combinado con una mala estructuración y un valor de pérdida de beneficio bajo.

Figura 4.16 Vista de construcción en Privada de la Flor 125.

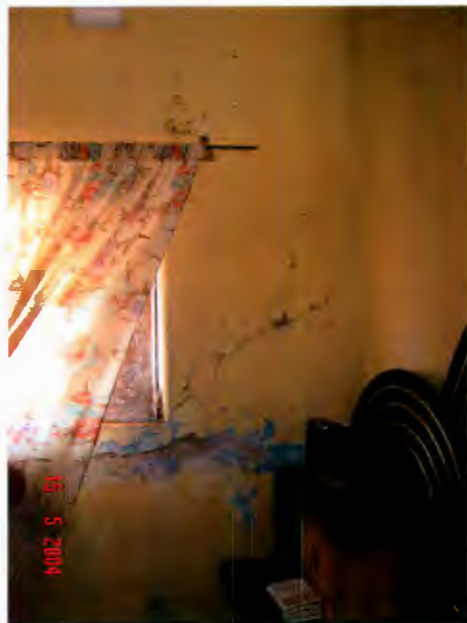
Figura 4.17 Vista de agrietamientos en Privada de la Flor 125.

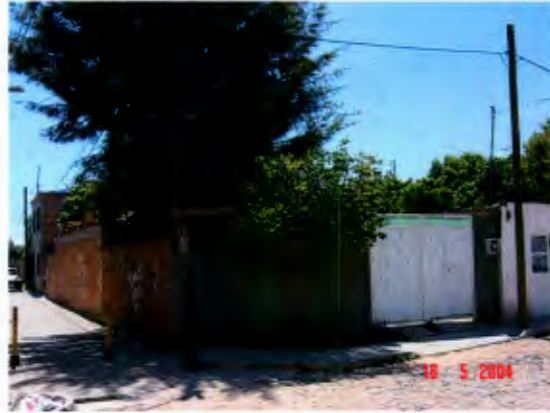
Figura 4.18 *Construcción en Magdalena 138.*

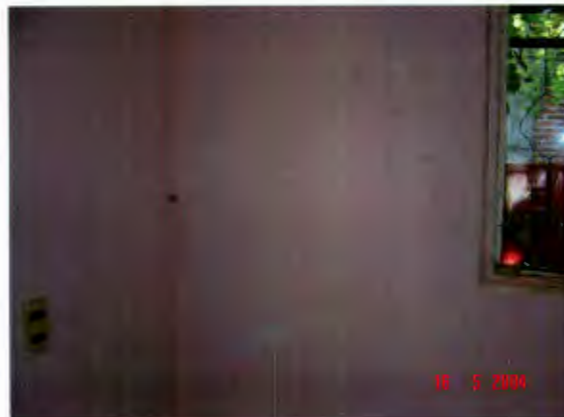
Figura 4.20 *Vista interior Magdalena 138.*

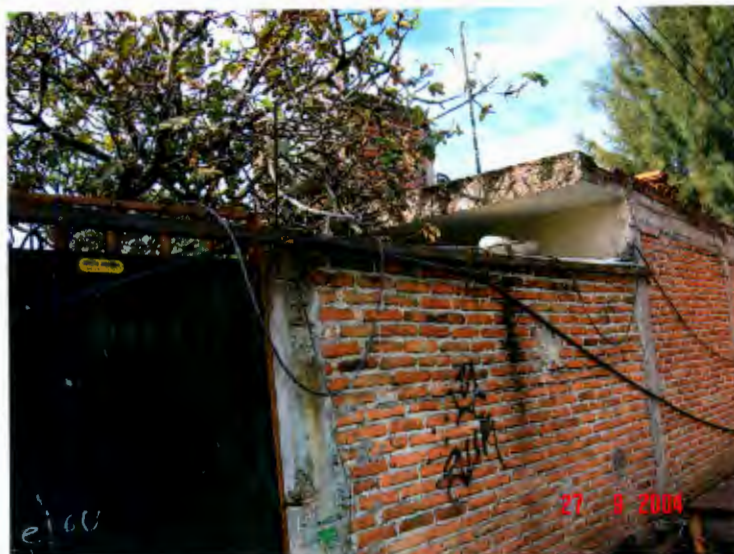
Figura 6.21 Refuerzo provisional en barda mal estructurada, por medio de cerramiento metálico.

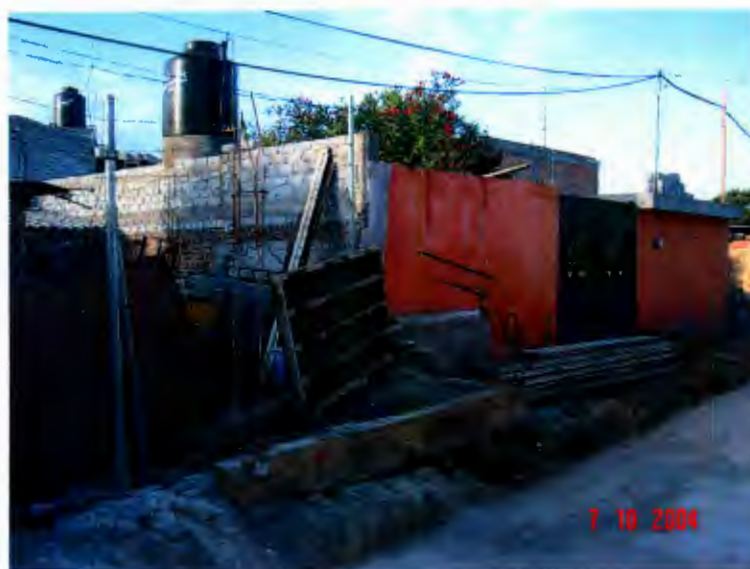
Figura 6.22 Barda demolida por representar alto riesgo estructural y bajo valor de pérdida.

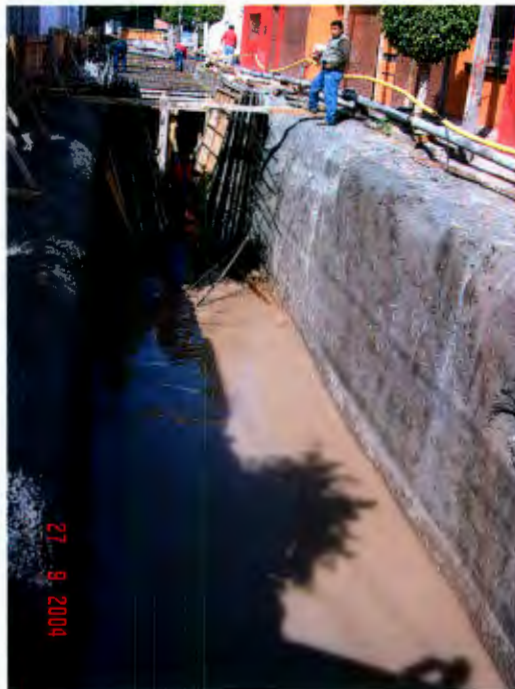
Figura 6.28 Vista de inundación en el dren durante su construcción.
