REHABILITACIÓN DEL EDIFICIO I

APLICACIÓN DEL DISEÑO BIOCLIMÁTICO PARA ELEVAR EL CONFORT Y HABITABILIDAD INTERIOR

"Rehabilitación del Edificio I: Aplicación del Diseño bioclimático para mejorar el confort y habitabilidad interior"

Opción de Titulación
TESIS INDIVIDUAL

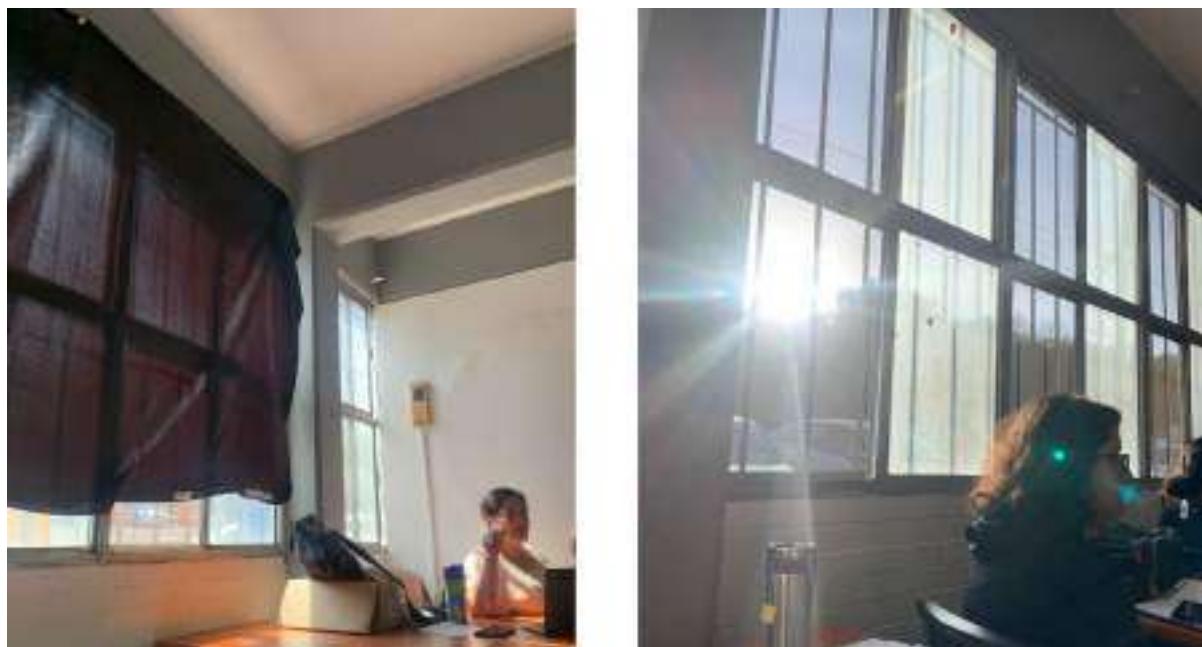
Además, la presencia de un edificio aledaño ubicado del lado de la fachada este, provoca reflejos de luz sobre esta fachada, aumentando la exposición lumínica en ciertos espacios de la planta baja, afectando la distribución de la iluminación natural en el interior.

Fig. 62. Fotografías del aula I-4 afectada por la incidencia solar. Fuente: Olvera Pérez A. 2023.

Por ello, es necesario considerar estrategias de diseño que mitiguen este efecto de deslumbramiento que permitan controlar la cantidad de luz natural que ingresa al interior de las aulas sin obstaculizar la vista hacia el exterior,

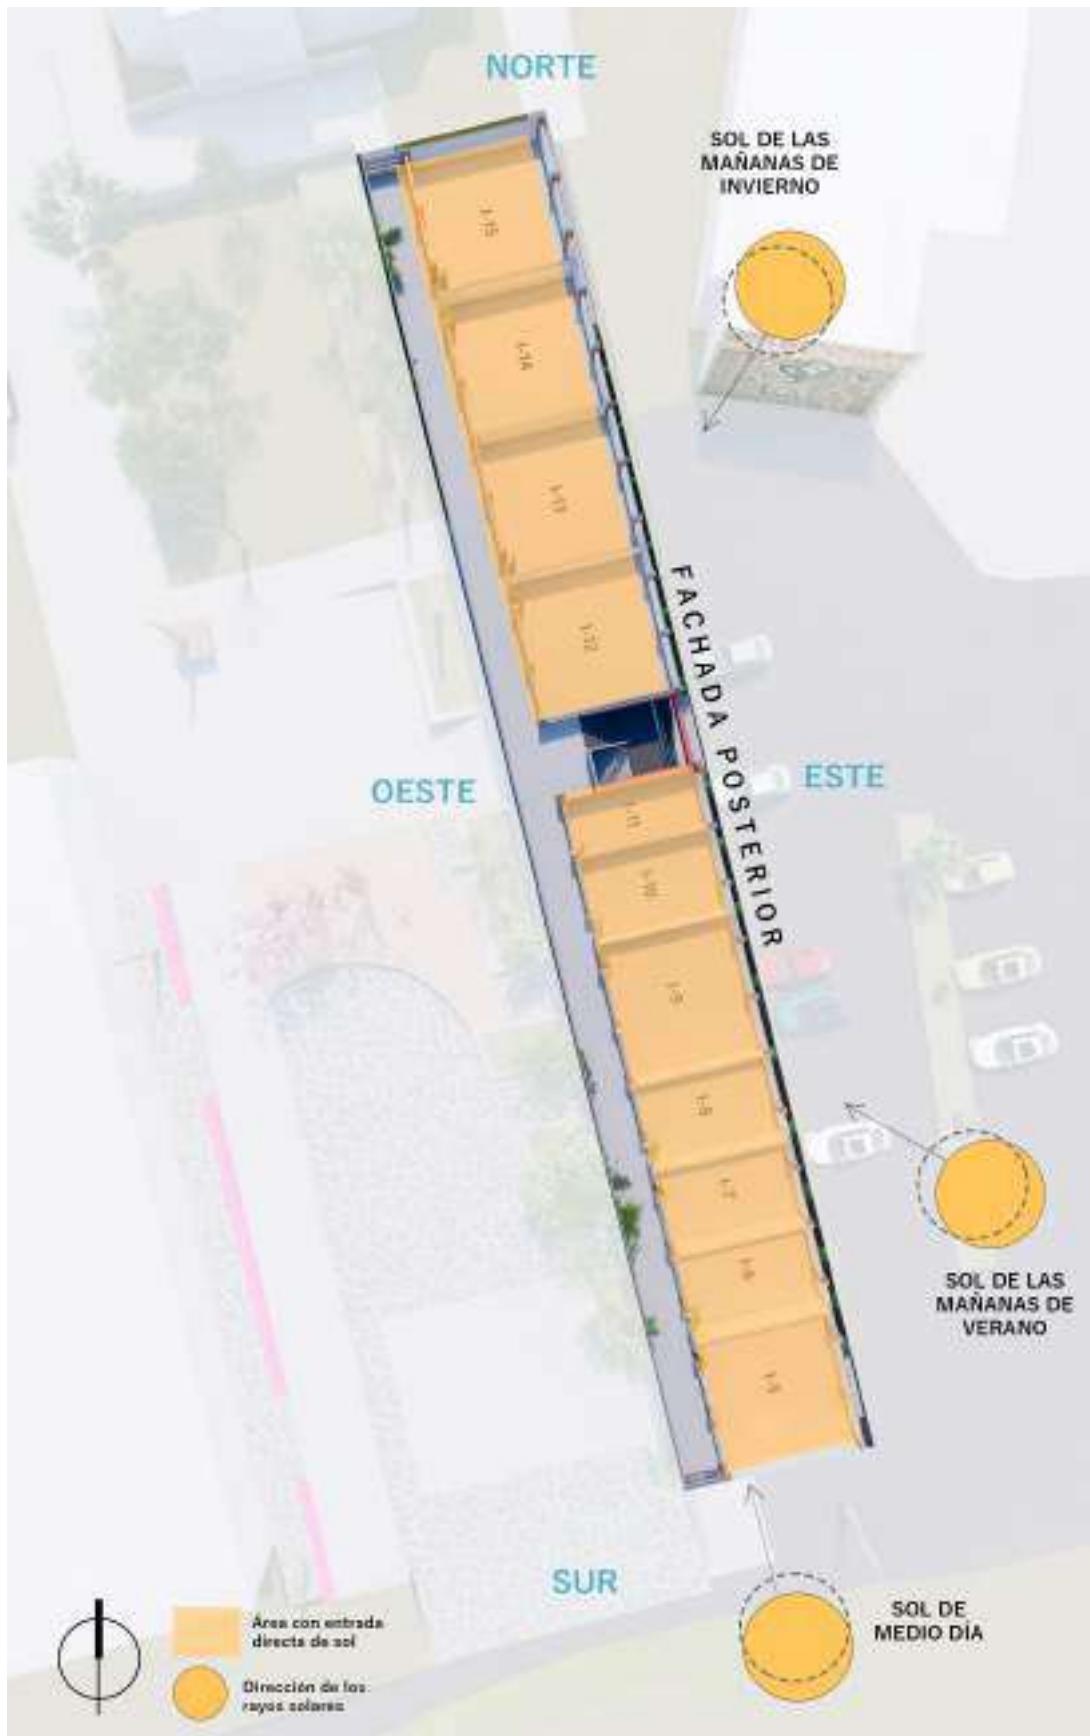
A continuación, se presentan las áreas críticas afectadas por el diferente asoleamiento a lo largo del año:

Fig. 65. Esquema de análisis de asoleamiento de la planta alta por las mañanas. Fuente: Olvera Pérez A. 2025.

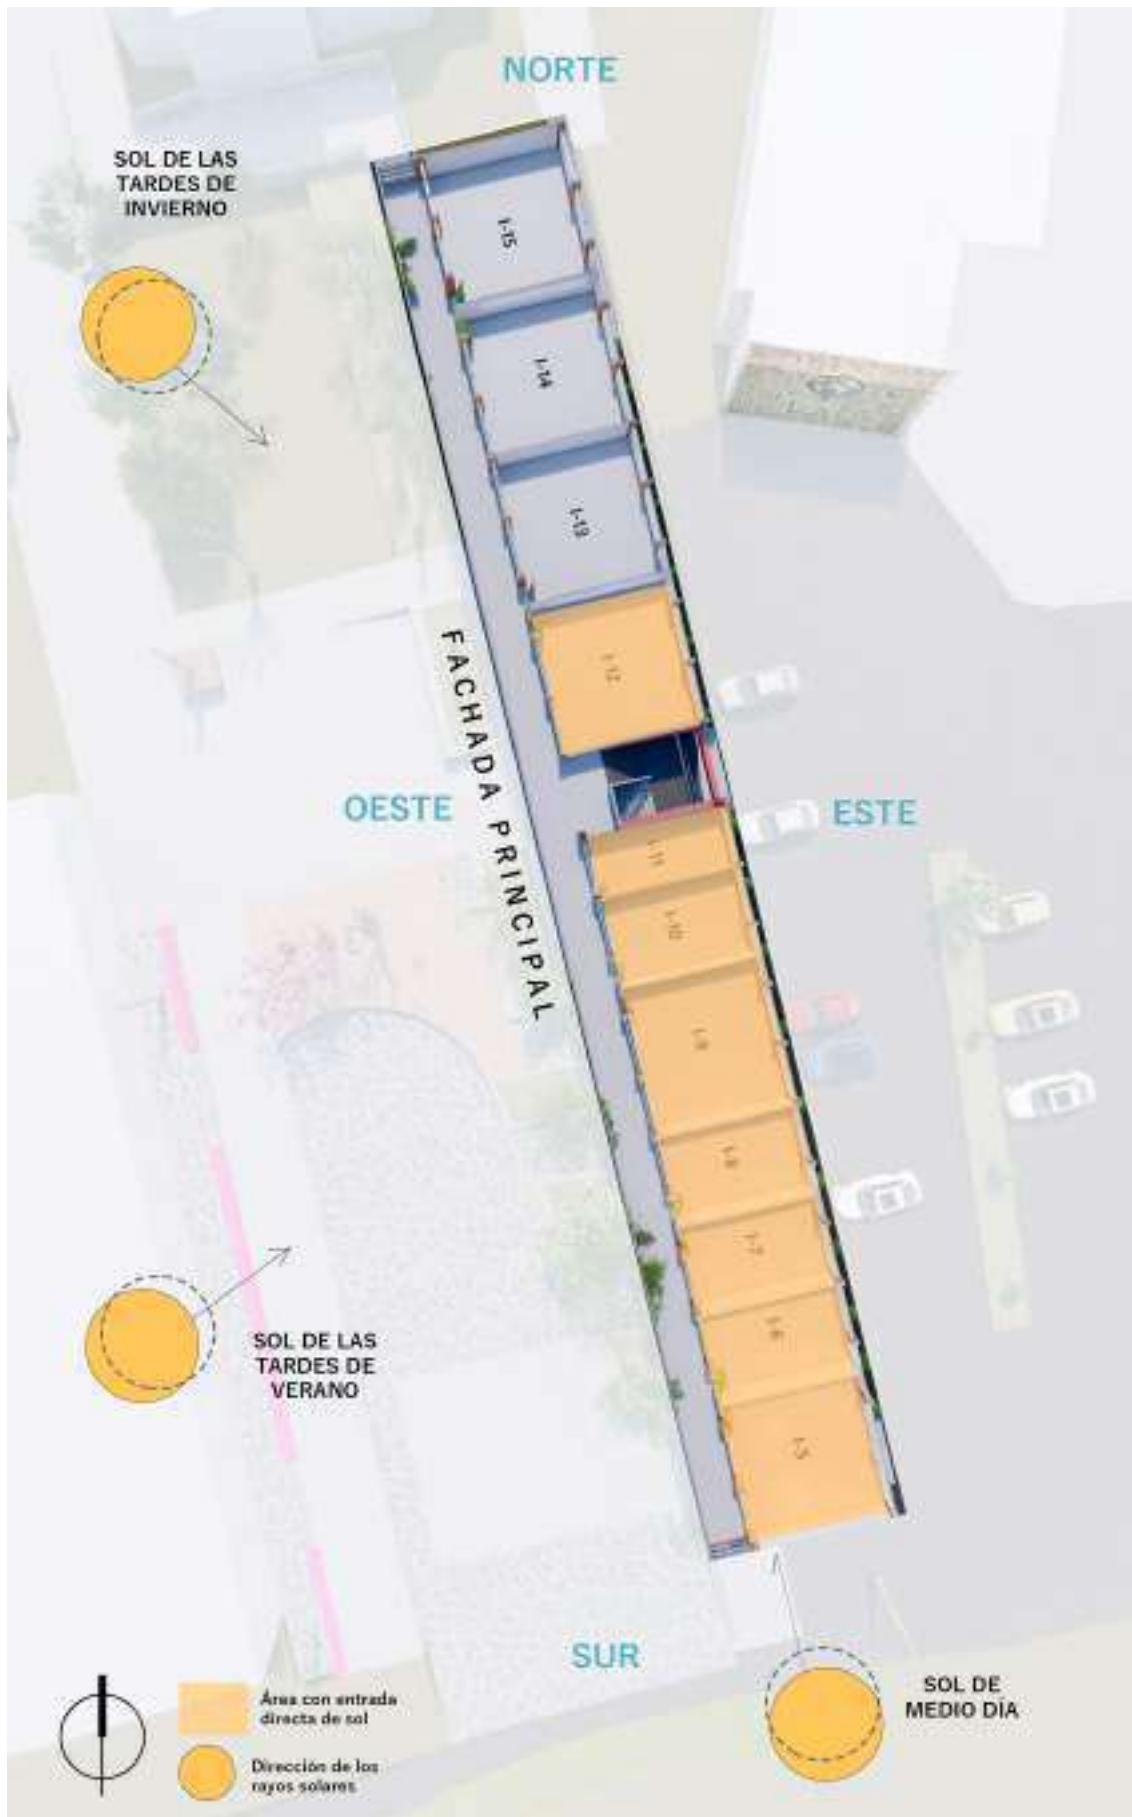
Fig. 66. Esquema de análisis de asoleamiento de la planta alta por las tardes. Fuente: Olvera Pérez A. 2025.

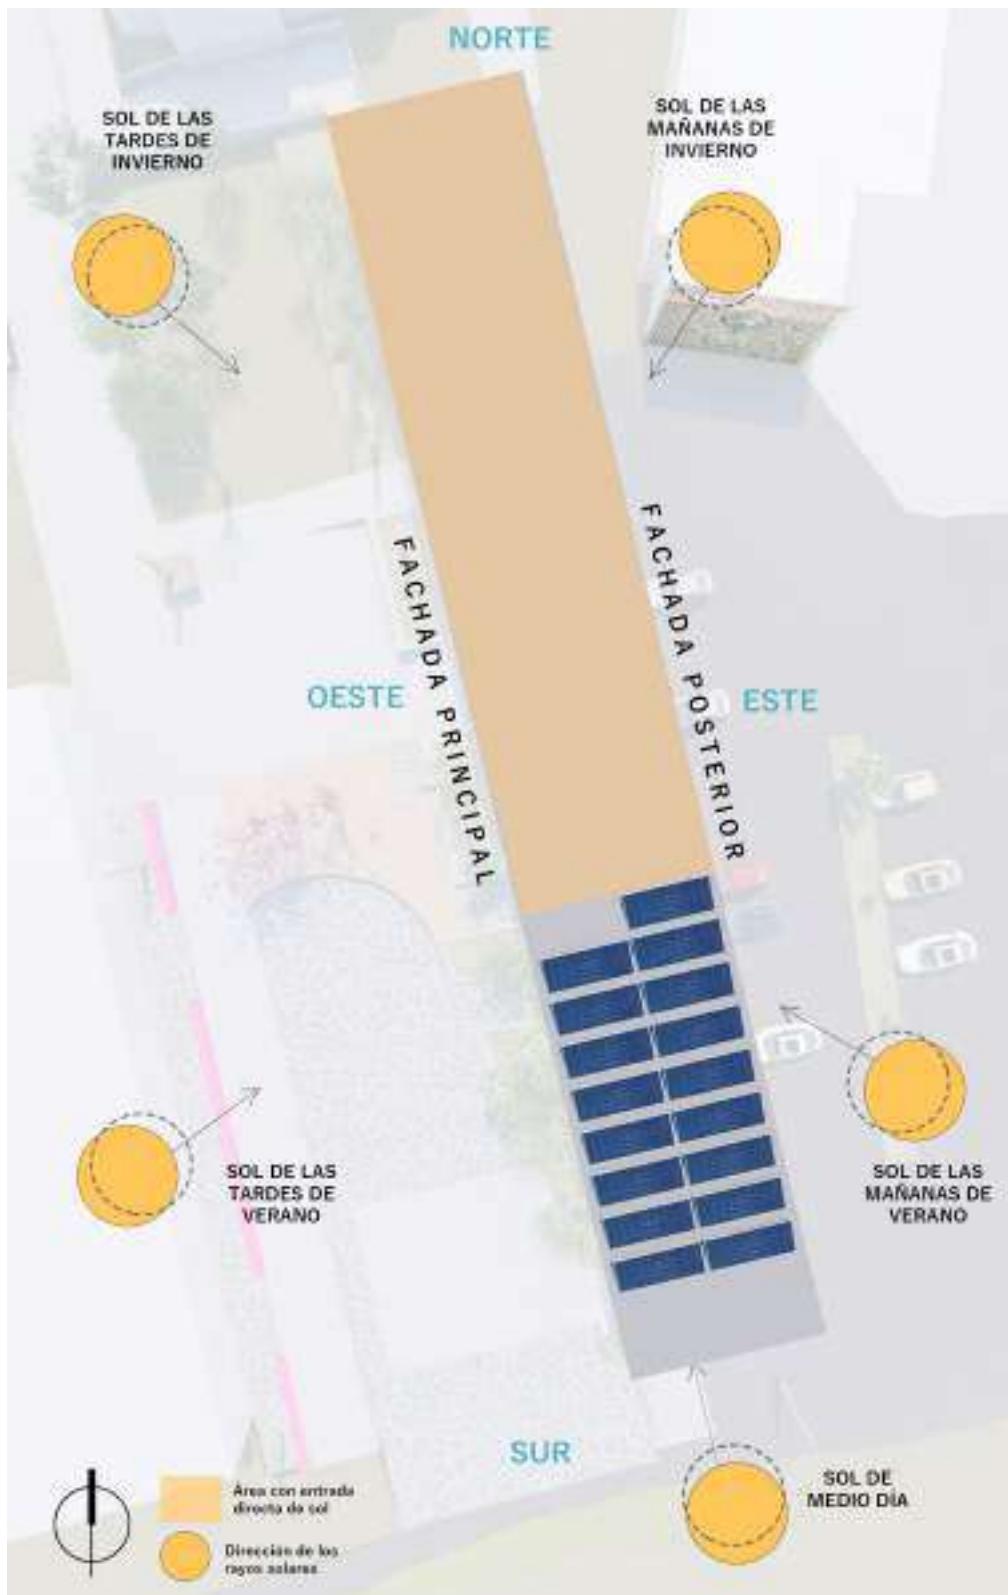
Por otro lado, la exposición que tiene la azotea o también llamada “quinta fachada”, se involucra en el aumento de la temperatura en el interior del Edificio I, con más influencia en planta alta, sin embargo, se cuentan con paneles solares en un área de la azotea, lo que funciona como una doble fachada y ayuda a absorber los rayos solares. Para esta fachada es necesario considerar una buena impermeabilización.

Fig. 67. Esquema de análisis de asoleamiento de la azotea. Fuente: Olvera Pérez A. 2025.

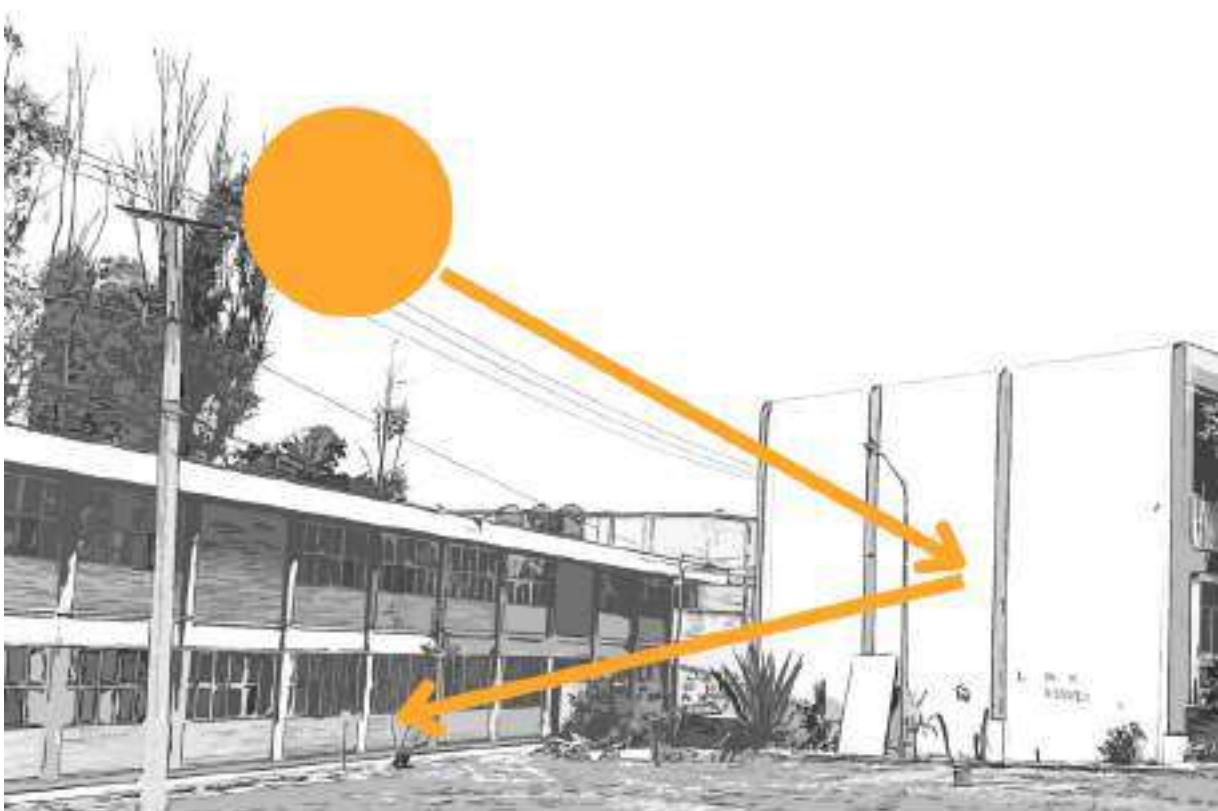
En la fachada oriente se encuentra un edificio aledaño con muros de color blanco, donde los rayos de las mañanas de invierno se reflejan sobre esta superficie, reflejando la luz hacia las aulas de planta baja, lo cual genera una intensa emisión de luz en el interior y molesta la visión.

Fig. 78. Esquema de la reflexión solar en el muro aledaño al Edificio I. Fuente: Olvera Pérez A. 2025.

La propuesta incluye la creación de un mural en la fachada del edificio aledaño donde se reflejan los rayos solares, con el objetivo de reducir la radiación de luz. Se propone utilizar materiales sustentables como pintura a la cal.
