Universidad Autónoma de Querétaro  
Facultad de Ingeniería

DETERMINACIÓN DE LAS CAUSAS DE LA INCLINACIÓN Y FISURAMIENTO DE UN  
CONJUNTO DE EDIFICIOS. ESTUDIO DE CASO

**TESIS COLECTIVA**

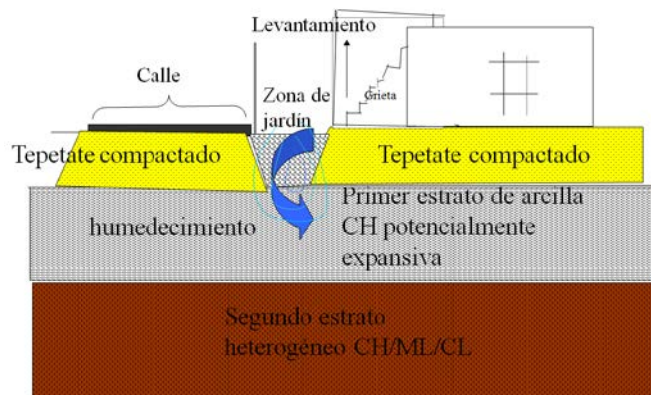
Figura 1.3 Proceso constructivo, del fraccionamiento Jardines del Valle al poniente de la Ciudad de Querétaro, que favoreció la infiltración de agua a los estratos arcillosos

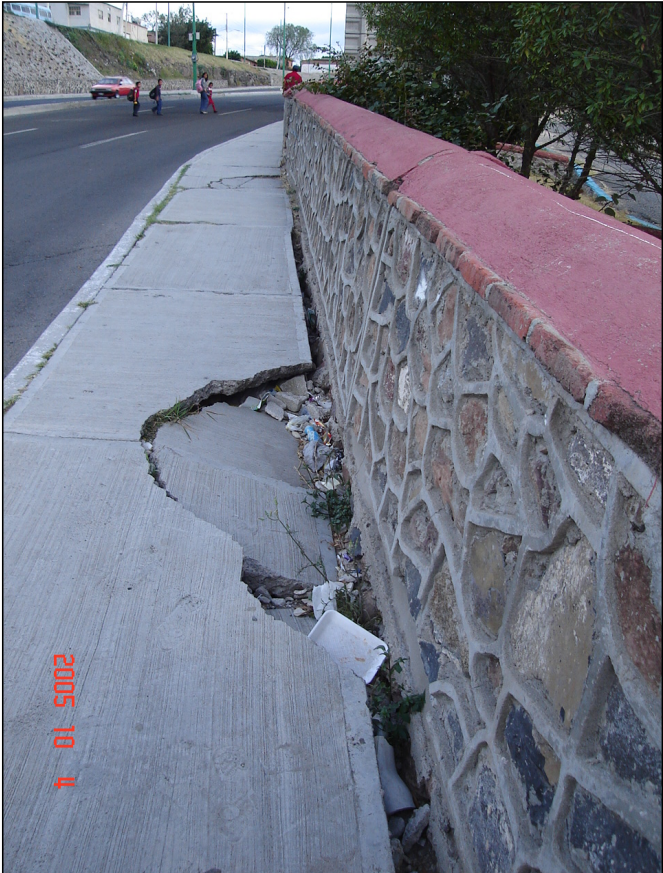
Figura 1.11 Inestabilidad del talud en la vialidad Boulevard de las Américas, frente al parque hundido en la ciudad de Querétaro

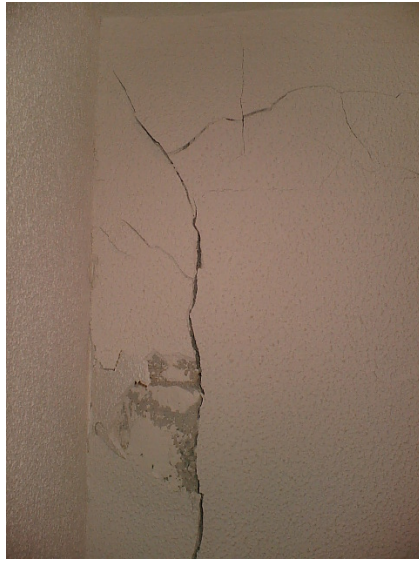
Con el problema de inclinación de los edificios se crean problemas asociados como el agrietamiento de algunos muros debido a que la estructura no está hecha para soportar ese tipo de cargas diagonales, y dado que los muros son lo menos resistente pues son los primeros que presentan fallas, lo que no indica necesariamente problemas estructurales mayores, aunque tampoco se descartan estos.

Figura 2.7 foto de un agrietamiento interior en uno de los edificios

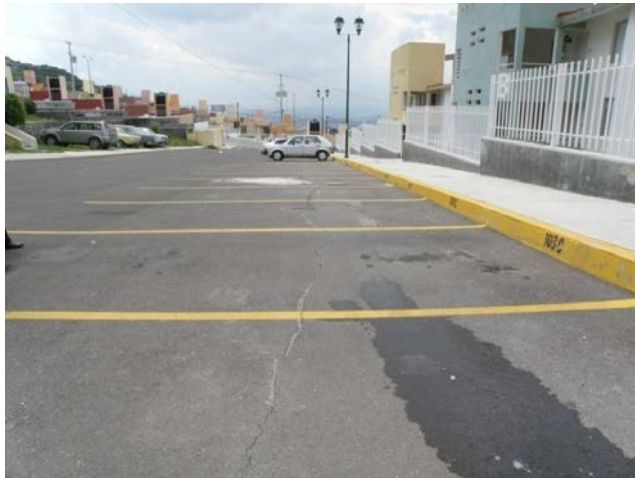
También se pudo observar una grieta en el estacionamiento, el cual es un relleno soportado por un muro de contención, por lo que se puede pensar que el muro está fallando.

Figura 2.8 foto de grieta en estacionamiento.

Otro dato interesante es que en la grieta que se presenta sobre el pavimento en el condominio Hojas frente al edificio C, se detectó la presencia de material negro potencialmente expansivo con contenidos de agua cercanos a la saturación. Esto explica la presencia de la grieta en el respaldo del muro. Dado que no se observa que este fenómeno aparezca en otras zonas, es probable que se trate de un caso aislado. En todo caso la presencia de material expansivo en el respaldo del muro, no pone en peligro su estabilidad dado que una vez que este material ha expandido y el muro a cedido, no se presentan empujes adicionales sobre el muro. Se recomienda sellar la grieta y evitar los cambios de humedad del suelo, que provocarían que el agrietamiento volviera a presentarse.
