Universidad Autónoma de Querétaro
Facultad de Ingeniería

DETERMINACIÓN DE LAS CAUSAS DE LA INCLINACIÓN Y FISURAMIENTO DE UN
CONJUNTO DE EDIFICIOS. ESTUDIO DE CASO

TESIS COLECTIVA

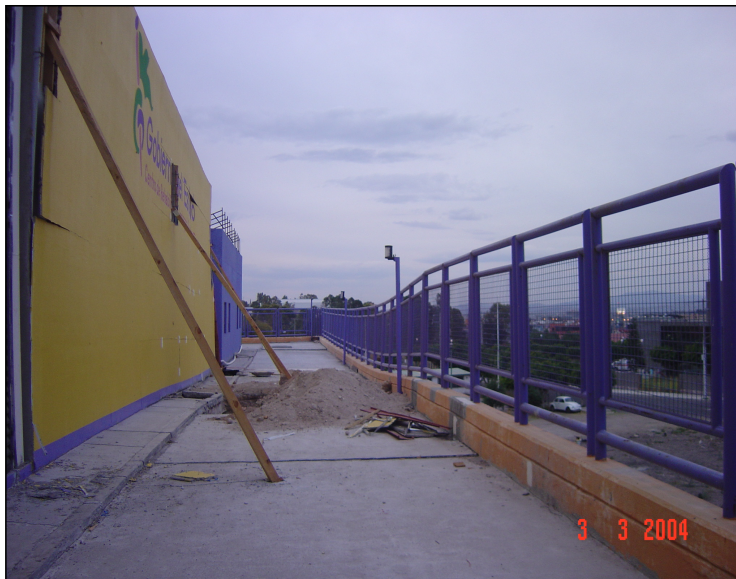
Figura 1.1 Foto en la que se aprecian los daños presentados en el CRIQ

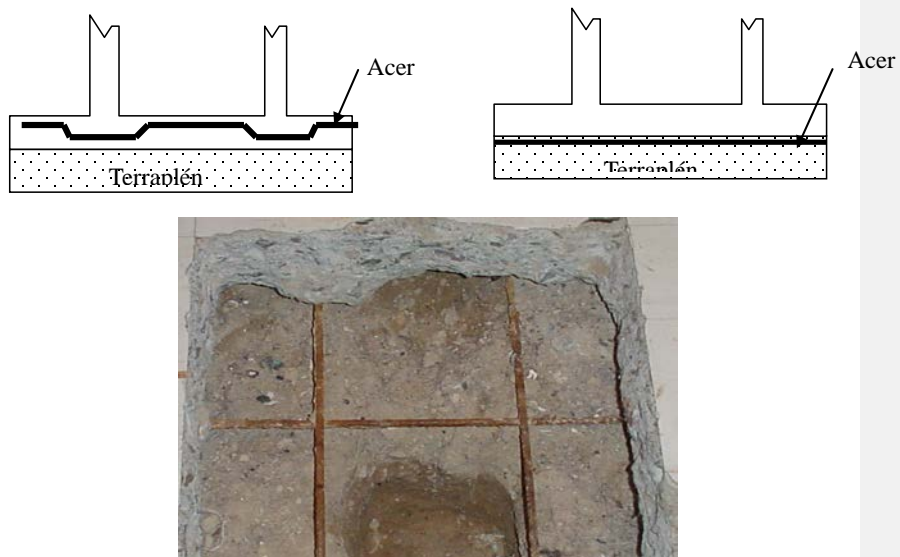
Figura 1.2 Acero de refuerzo fuera del concreto. Fraccionamiento ubicado en villas de Santiago de la Ciudad de Querétaro.

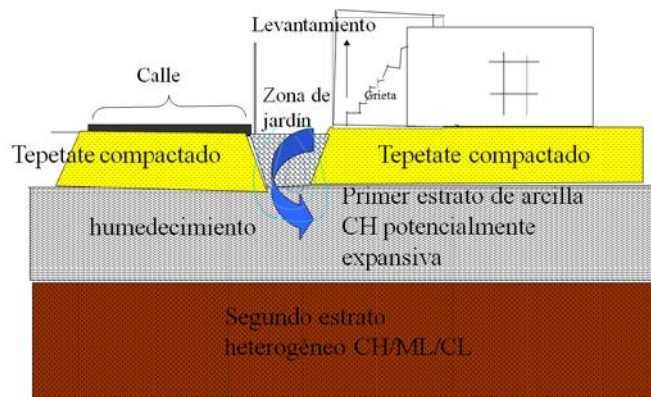
Figura 1.3 Proceso constructivo, del fraccionamiento Jardines del Valle al poniente de la Ciudad de Querétaro, que favoreció la infiltración de agua a los estratos arcillosos

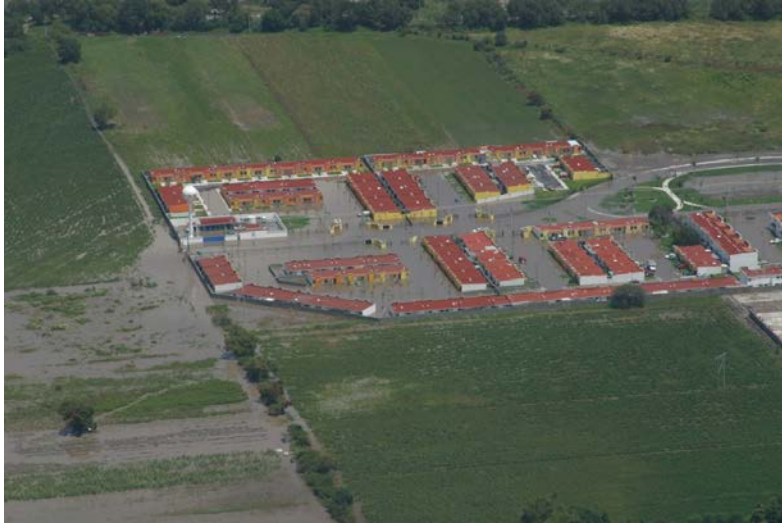
Figura 1.4 Fraccionamiento al poniente de la Cd. De Querétaro inundado después de unas torrenciales lluvias.

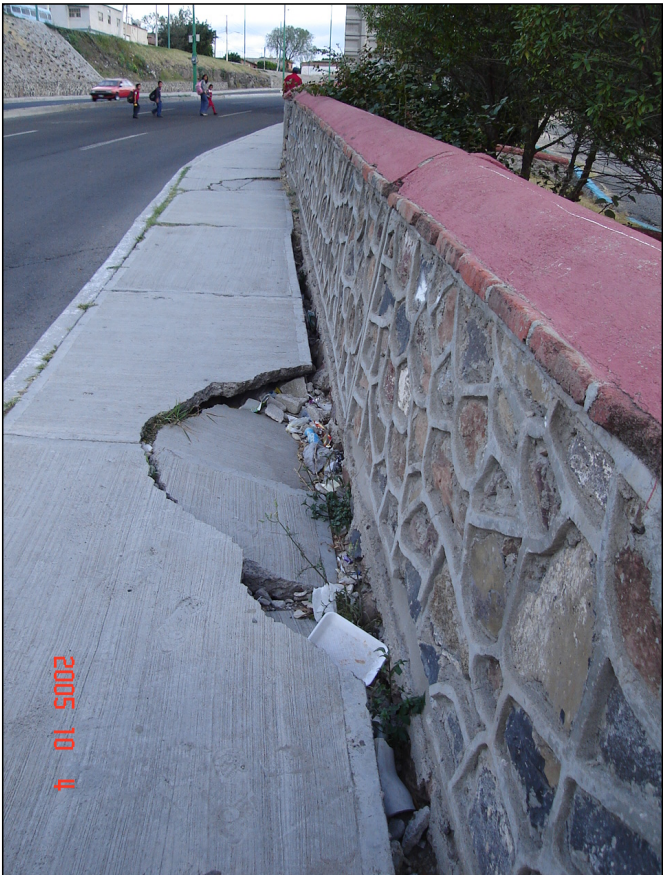
Figura 1.11 Inestabilidad del talud en la vialidad Boulevard de las Américas, frente al parque hundido en la ciudad de Querétaro

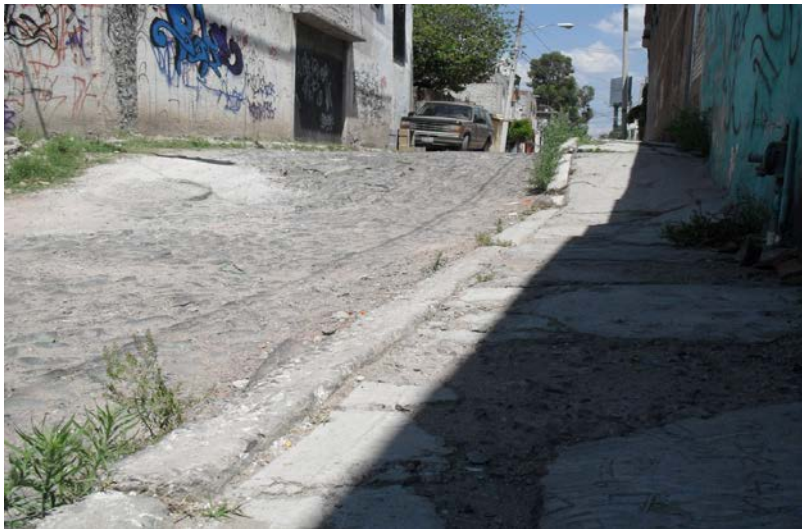
Figura 1.13 fotografía que muestra un hundimiento del terreno

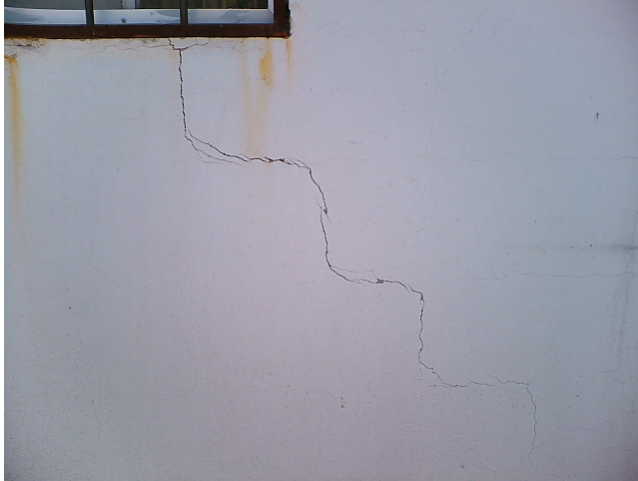
Figura 2.2 Agrietamiento en zigzag presentado cerca de una ventana

Se puede observar que las grietas son presentadas en varias partes del edificio, pero prácticamente siempre se presentan en zonas que no dañan la estructura principal del edificio.

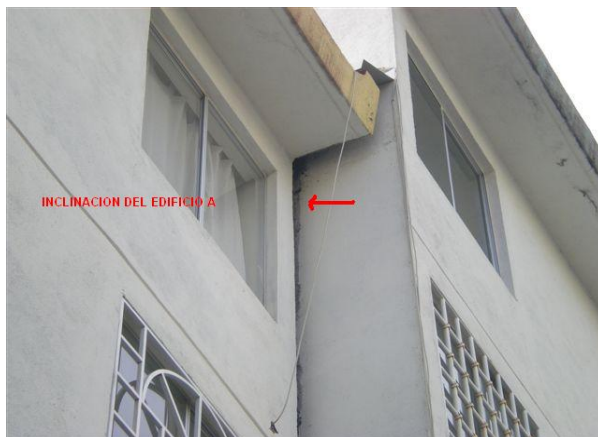
Figura 2.3 Foto en la que se observa la inclinación de uno de los edificios.

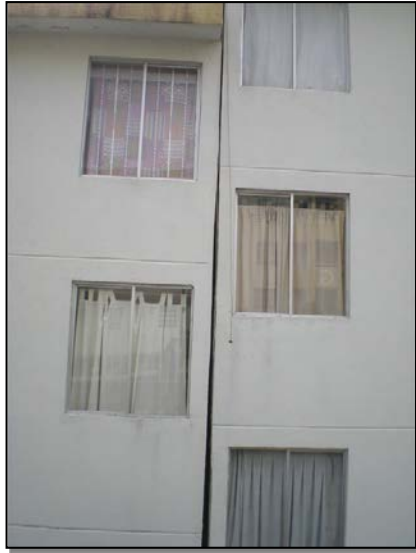
En la figura 2.6 que se muestra a continuación, se puede observar que la deformación de unos de los edificios es tan grande que, a pesar de estar separados en la parte inferior se acercan en la parte superior, de hecho llegan a tocarse.

Figura 2.6 Inclinación de uno de los edificios de estudio

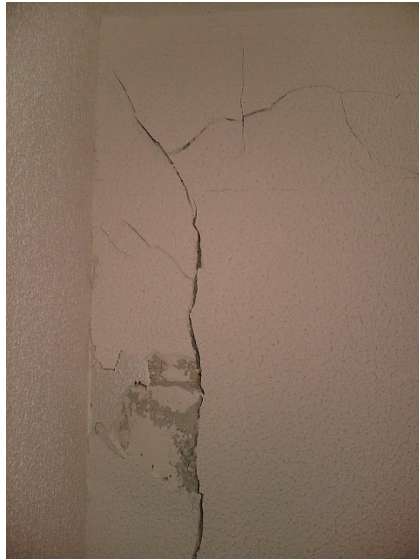
Con el problema de inclinación de los edificios se crean problemas asociados como el agrietamiento de algunos muros debido a que la estructura no está hecha para soportar ese tipo de cargas diagonales, y dado que los muros son lo menos resistente pues son los primeros que presentan fallas, lo que no indica necesariamente problemas estructurales mayores, aunque tampoco se descartan estos.

Figura 2.7 foto de un agrietamiento interior en uno de los edificios

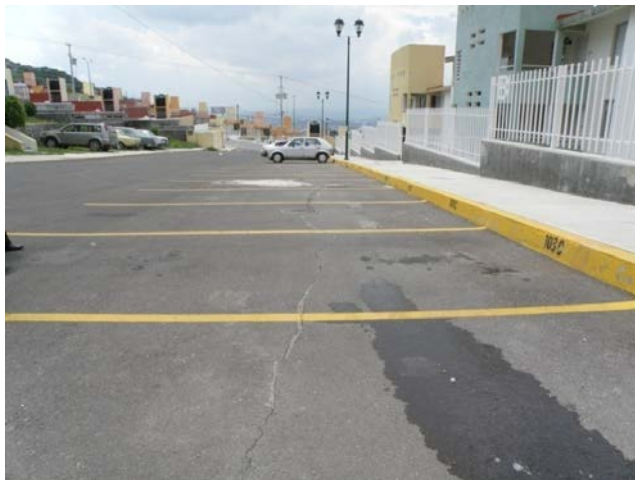
También se pudo observar una grieta en el estacionamiento, el cual es un relleno soportado por un muro de contención, por lo que se puede pensar que el muro está fallando.

Figura 2.8 foto de grieta en estacionamiento.
