**REHABILITACION ESTRUCTURAL  
DE  
PLANTA MONROE**

**Tenneco Automotive** nos solicitó en abril de 1999, un estudio de **Diagnóstico Técnico**, con relación a determinar el origen de las anomalías que se han manifestado en la edificación de su propiedad, ubicado en Av. Poniente 4 # 118, de la Ciudad Industrial, de Celaya, Gto.

# **INFORME TÉCNICO**

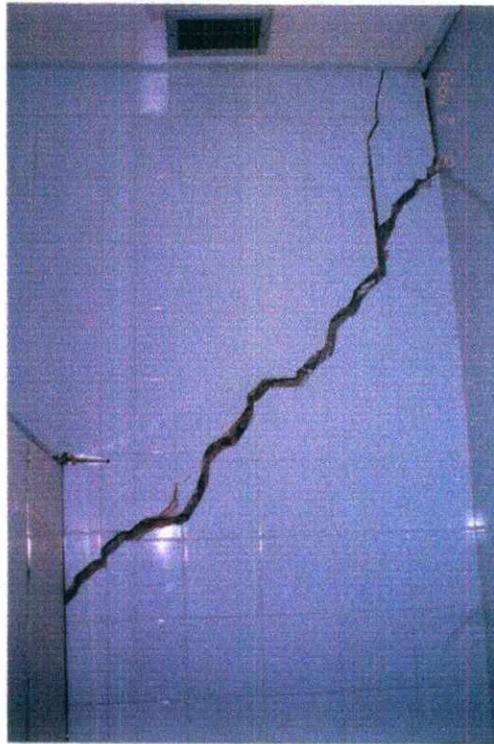
**Agrietamientos en muros**

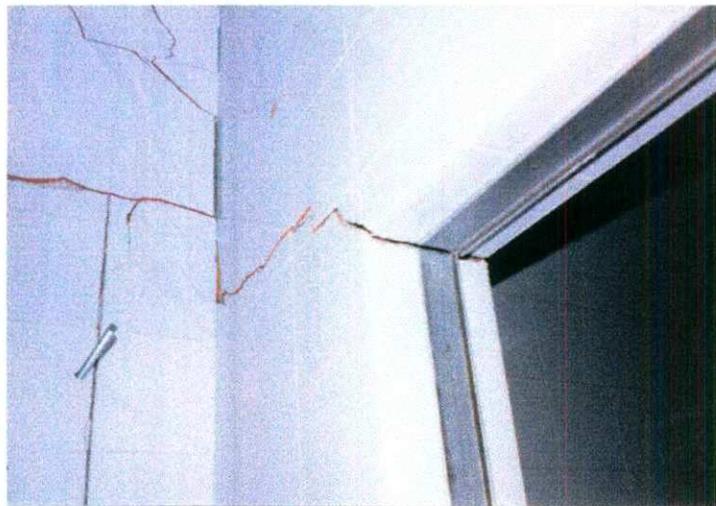
**Algunos daños manifestados en los baños**

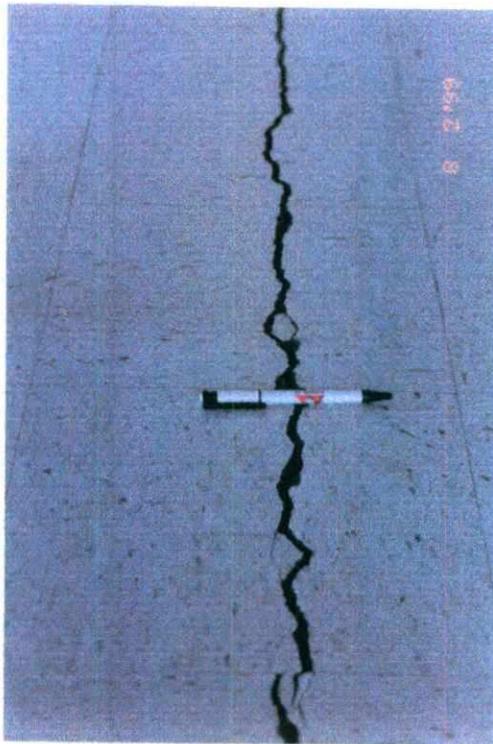
**Daños en pisos**

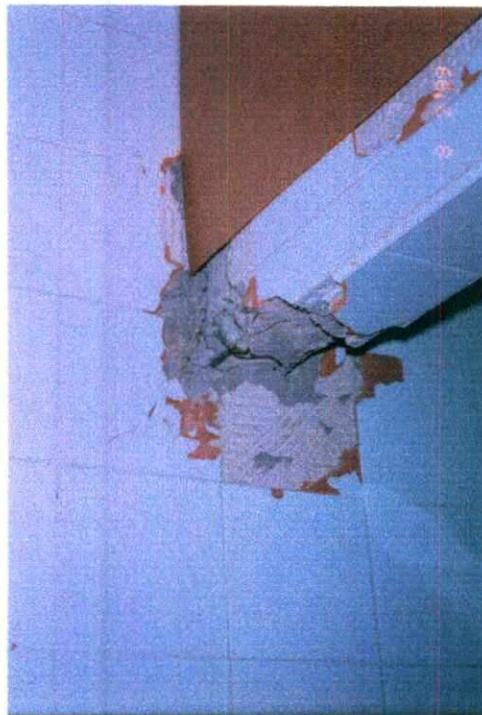
**Daños en unión de muros**

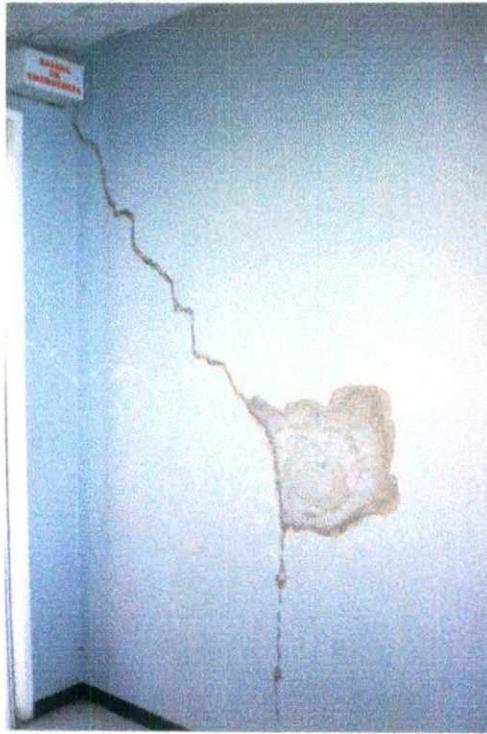
**Grietas en muros de Oficinas**

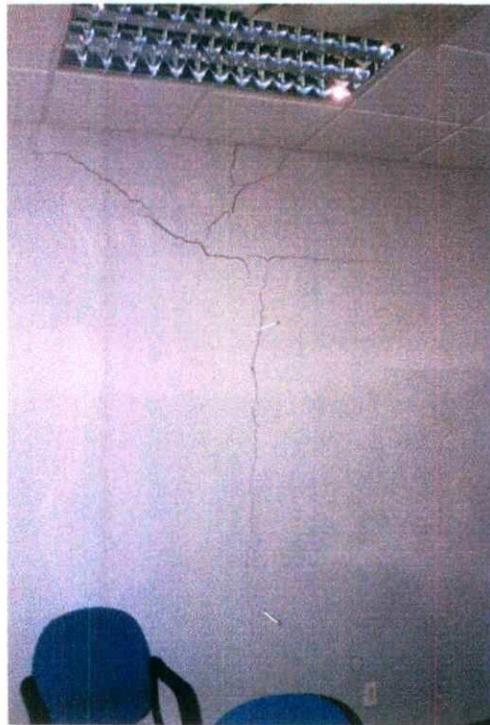
**Daños en Oficinas**

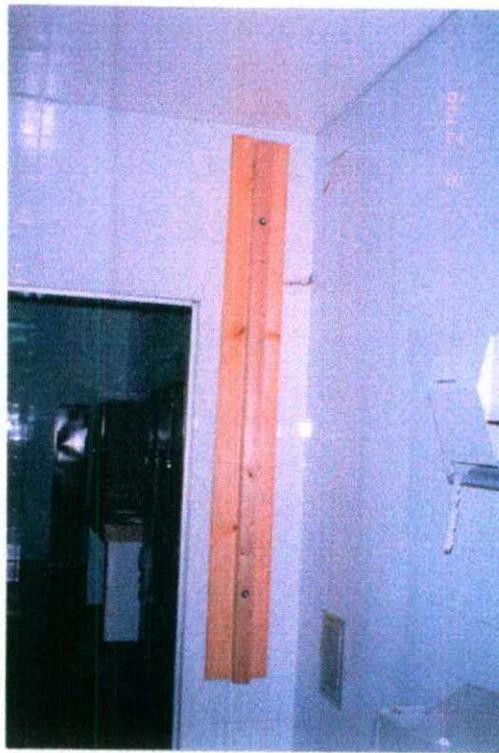
**Daños en Baños**

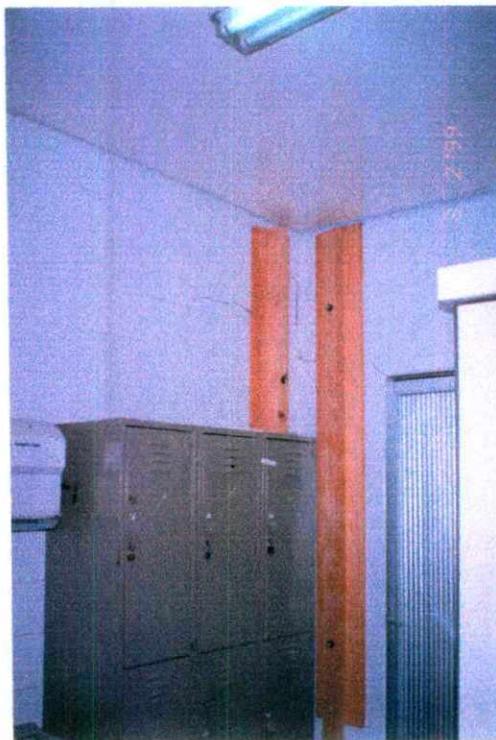
**Daños de empujes entre muros**

Por otro lado se comprobó que los muros en dirección sur a norte se están levantando en su parte sur, empujando a los muros perpendiculares a ellos y provocando que éstos a su vez se fracturen y se desplomen en dirección norte.

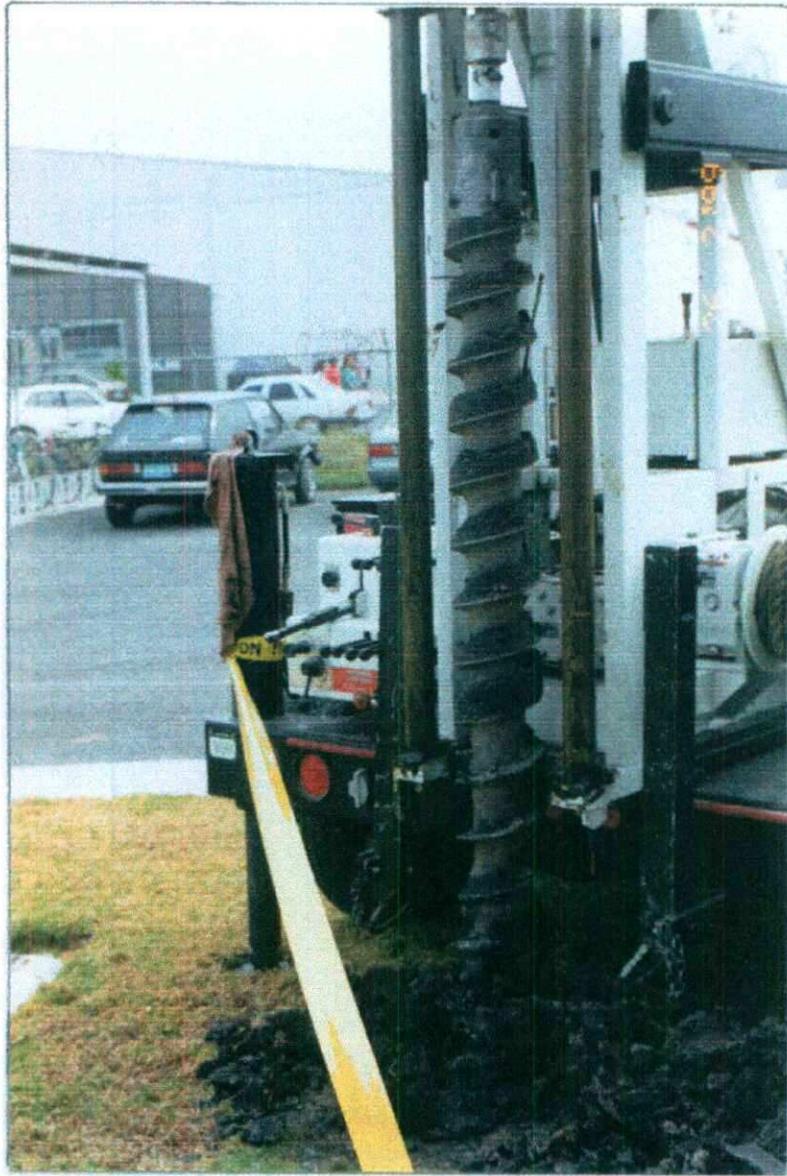
En la espiral se aprecia la arcilla adherida por exceso de humedad

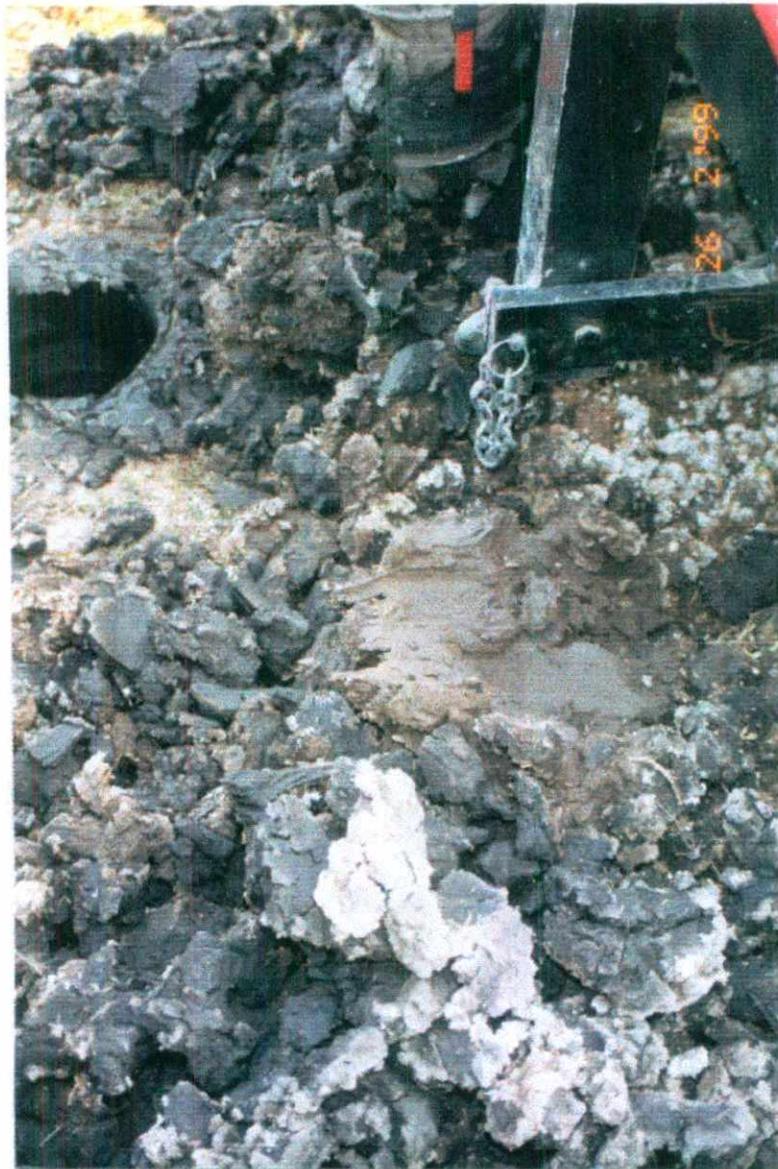
Sondeo No. 7

En el piso se aprecia el producto de la perforación, identificado como Arcilla de alta plasticidad, con exceso de humedad, su consistencia es la de un lodo.

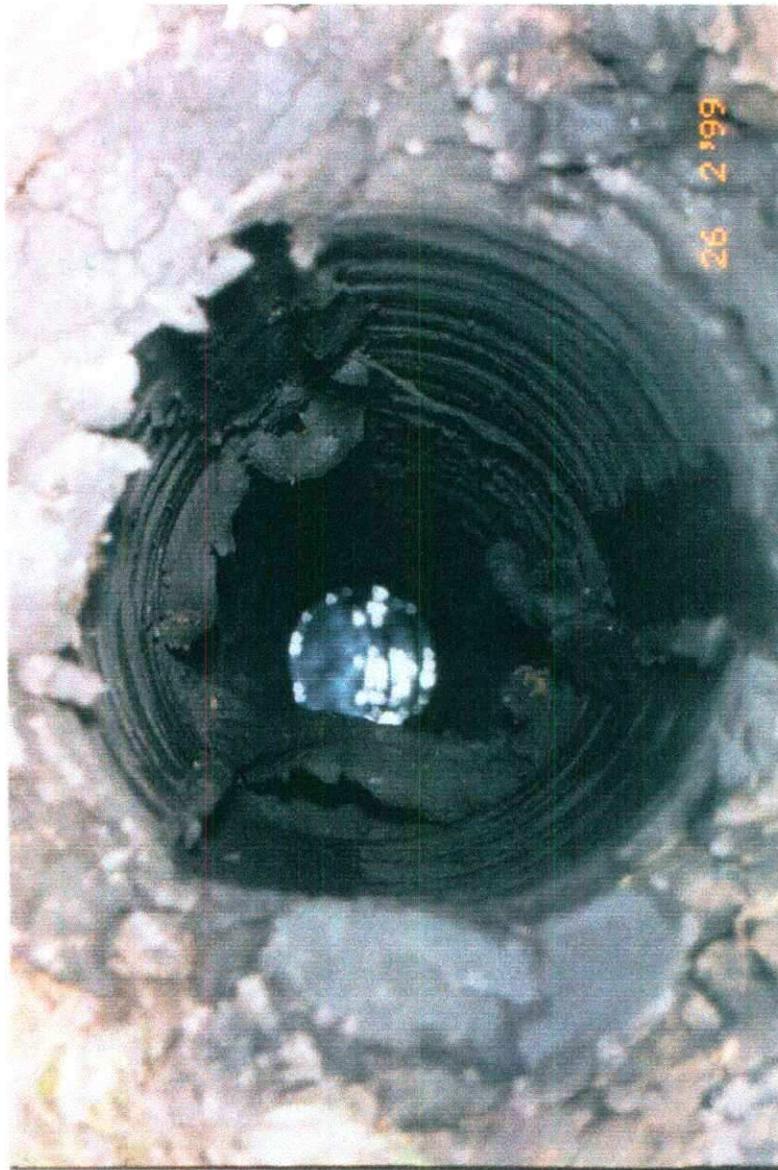
Se detectaron zonas en donde existe agua, en los sondeos No. 3, 6 y 7, en donde el espejo se encuentra a profundidad variable entre 0.90 m. a 2.20 m., respecto a la boca del sondeo, (Fotos No. 10 y 11 y Tabla No. 9) la alta saturación corresponde a los sitios en donde existen fugas a través de las redes de agua y drenaje, en donde esta se ha percolado hacia el subsuelo.

Sondeo No. 6  
Vista hacia su interior, donde se aprecia el espejo de agua.

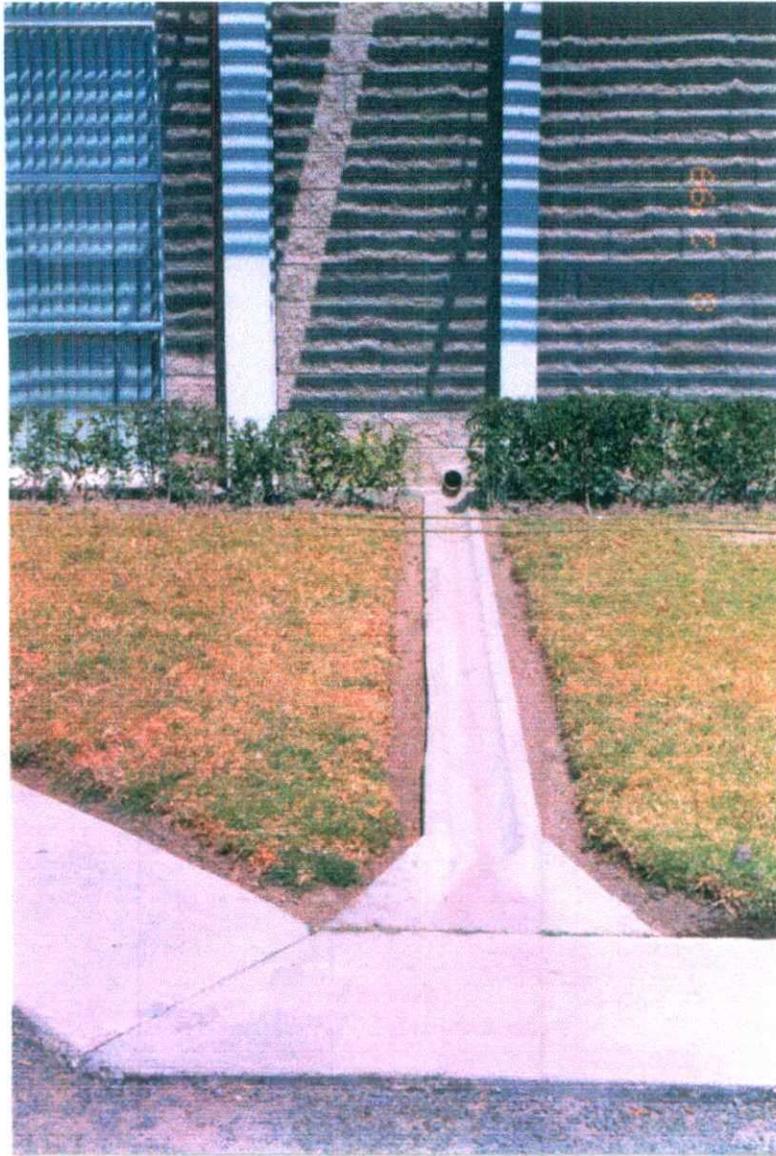
Por lo que se refiere al agua de lluvia que pudiera penetrar por el área descubierta del terreno, es menos significativa, ya que en las fachadas Sur y Poniente, se observa la protección en la salida de la bajada para el agua pluvial, que conduce el agua hacia la calle interior y hacia el terreno baldío y evita que penetre al subsuelo (Fotos No. 12 y 13).

Fachada poniente  
Protección en la salida de la bajada del agua pluvial, que la conduce  
hacia el exterior y evita que penetre al subsuelo.

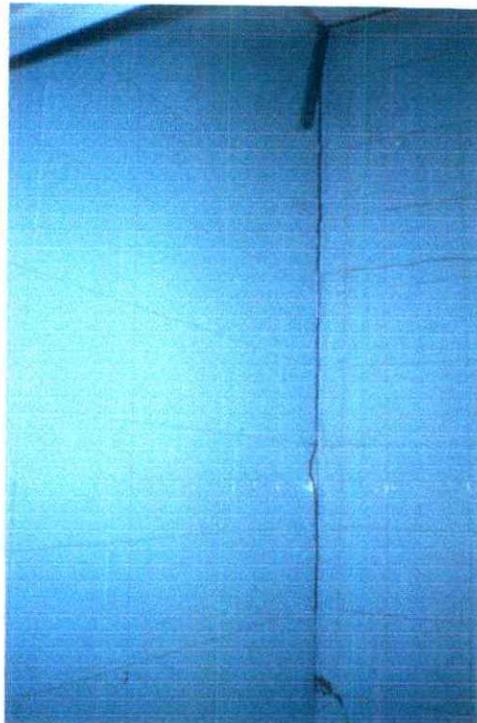
**Separación entre muros de block**

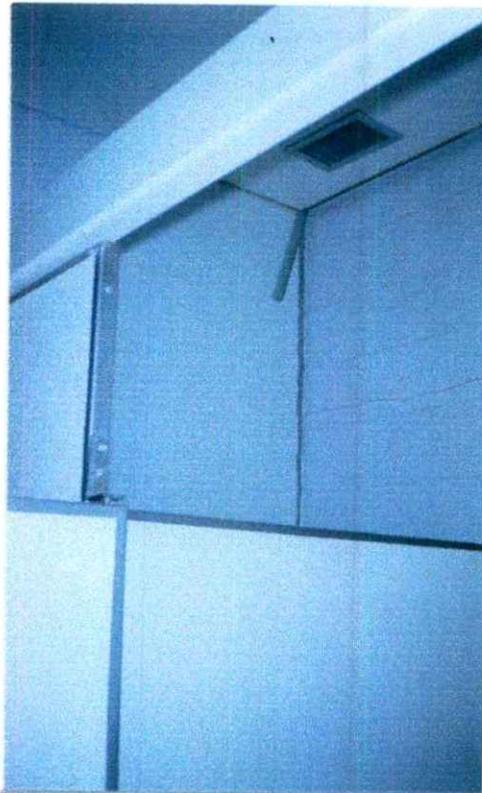
**Grietas con separación entre plafones y muros**

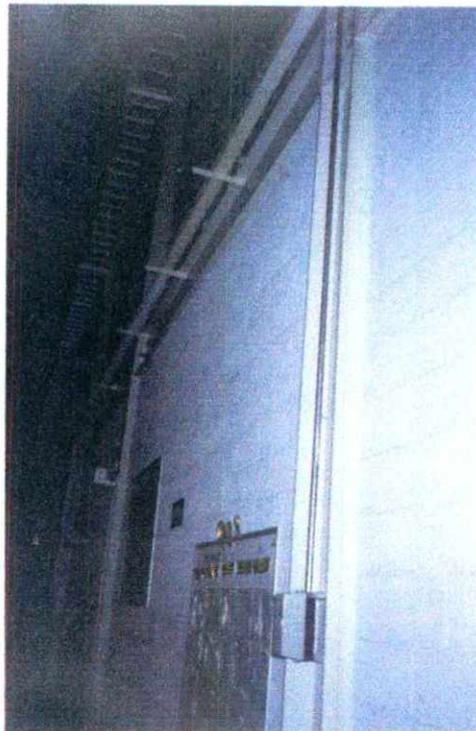
**Nótese curva de muro de mampostería con respecto a trabe metálica**

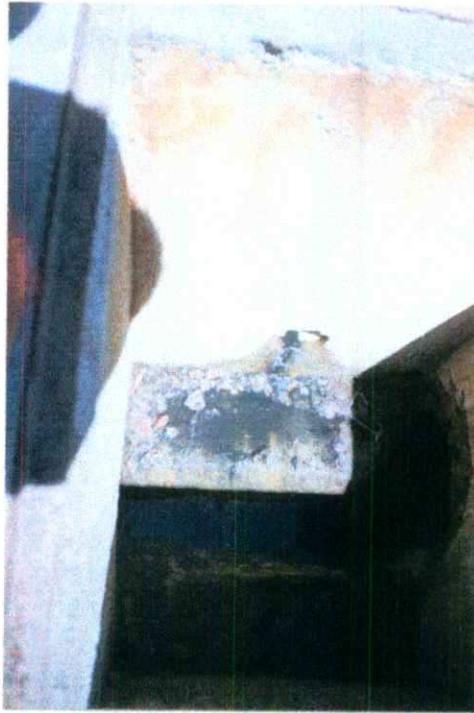
En la red de agua potable existen fugas como se comprobó mediante las pruebas hidroestáticas (Tabla No. 10). La red de drenaje construida a base de tubo de albañal de concreto en el exterior y PVC en el interior, se encuentra rota y separada entre la union de tubos y a través de estas aberturas el agua se escapa, produciéndose la fuga del agua, que ha penetrado bajo el área construida.

**En este ramal se observa el arrastre de tierra y lodo**

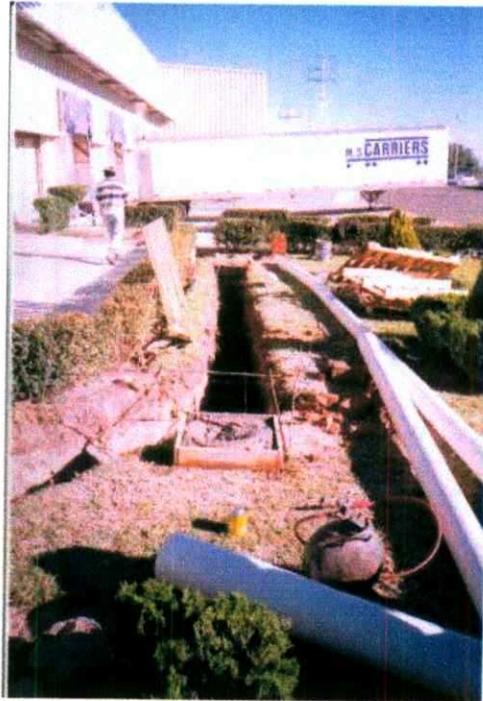
**Nuevo drenaje con PVC**
