Universidad Autónoma de Querétaro
Facultad de Ingeniería
Ingeniería Civil

**Estudio del Tipo de Grietas en Muros de
Mampostería, Posibles Causas y Efectos.**

Querétaro, Qro., Octubre de 2008

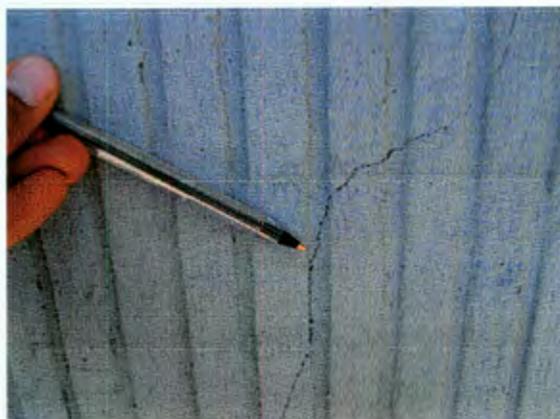
Lugar: En muro confinado por marco estructural.

Probable Causa: Restricción en la parte superior e inferior del muro.

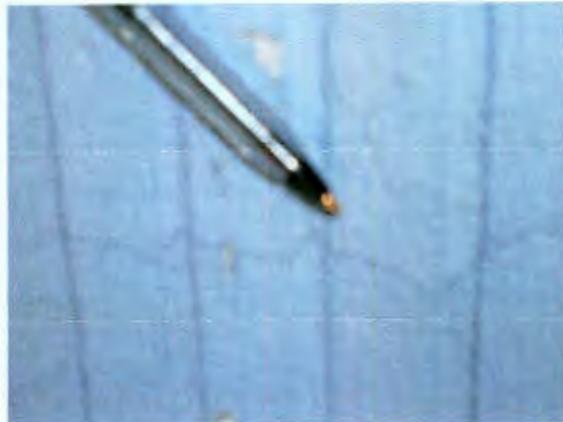
Lugar: A un costado de castillo

Probable Causa: Contracción por secado debido al alto contenido de cemento que tiene el mortero empleado en juntas anchas con un contenido de agua y cal menor que el normal.

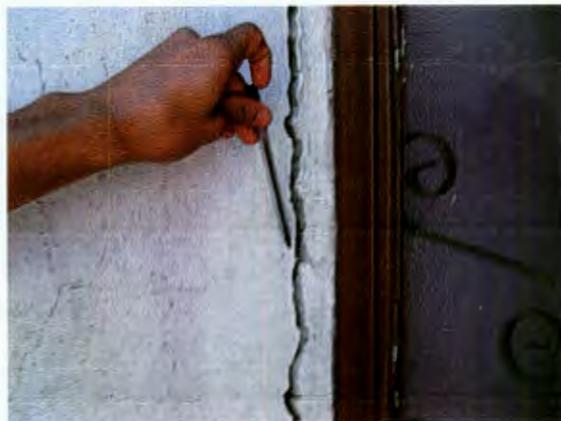
Lugar: A un costado del castillo

Probable Causa: Problema constructivo de falta de traba entre el castillo y el tabique(boca de pescado).

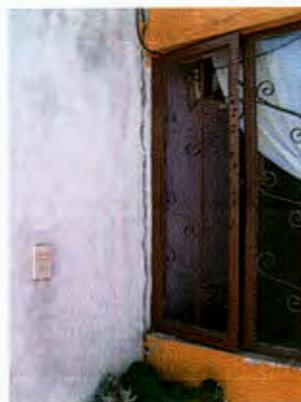
Lugar: En el muro a un costado de la ventana.

Probable Causa: Problema constructivo de falta de traba entre el castillo y el tabique(boca de pescado).

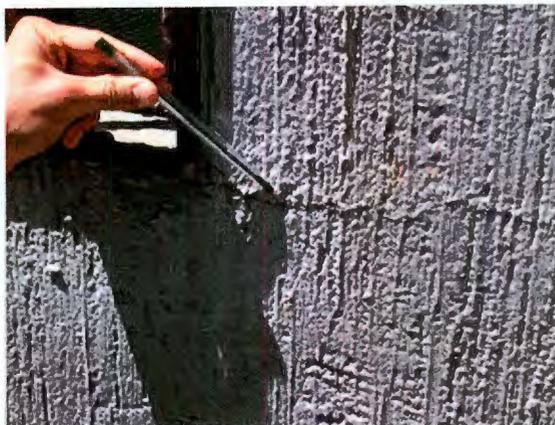
Lugar: En muro confinado por marco estructural.

Probable Causa: Falta de confinamiento del vano, mediante castillos.

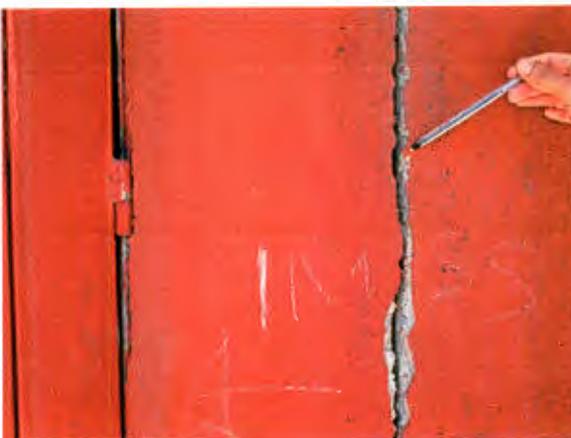
Lugar: A un costado del castillo

Probable Causa: Problema constructivo de falta de traba entre el castillo y el tabique (boca de pescado).

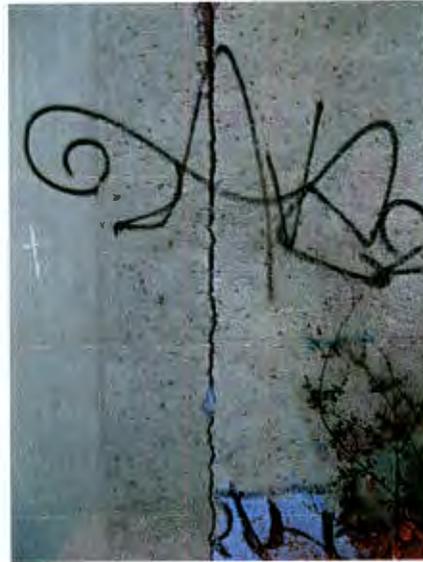
Lugar: A un costado del castillo

Probable Causa: Problema constructivo de falta de traba entre el castillo y el tabique(boca de pescado). Además de que es probable que la viga superior se haya flechado más que la inferior.

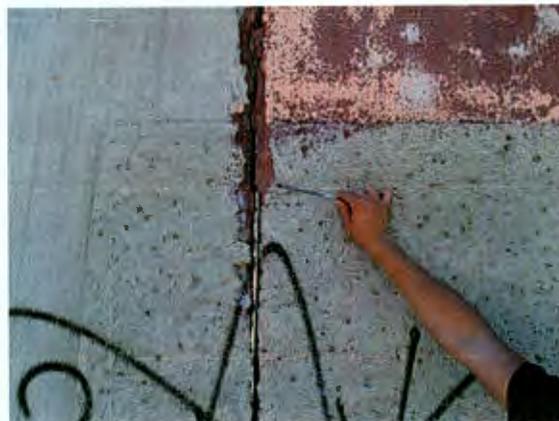
Lugar: En muro confinado por marco estructural.

Probable Causa: Problema constructivo de falta de traba entre el castillo y el tabique(boca de pescado).

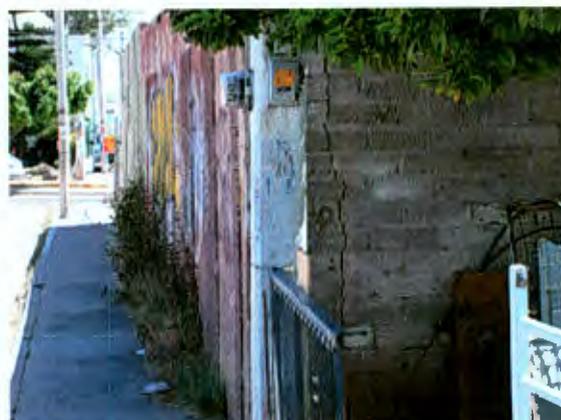
Probable Causa: La viga superior se ha flechado, más que la inferior, aplicando al muro esfuerzos de compresión.

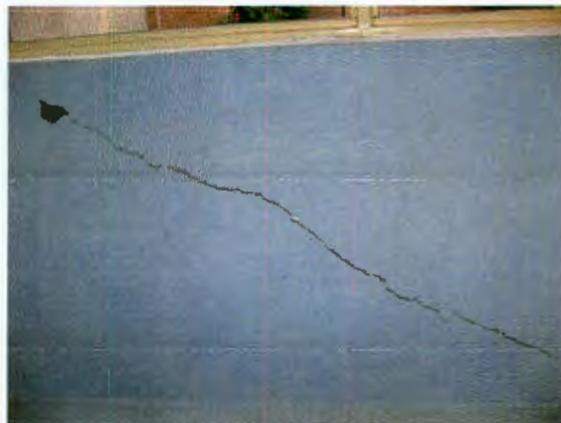
Lugar: In a wall confined by a structural frame.

Probable Causa: Differential settlement in one end, where the crack originates.

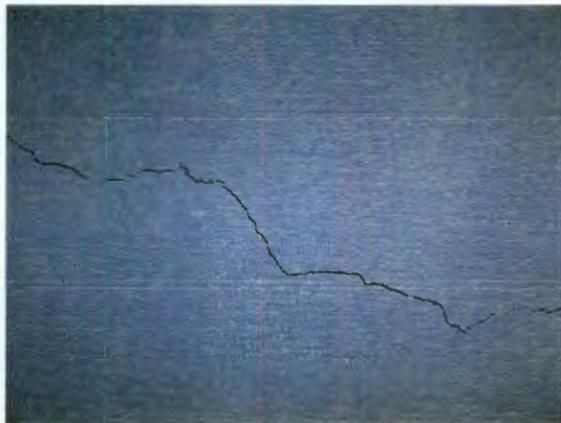
Lugar: En la parte superior del muro, arriba de la puerta.

Probable Causa: The wall is forced to move down due to the flexion of the upper and lower beams.

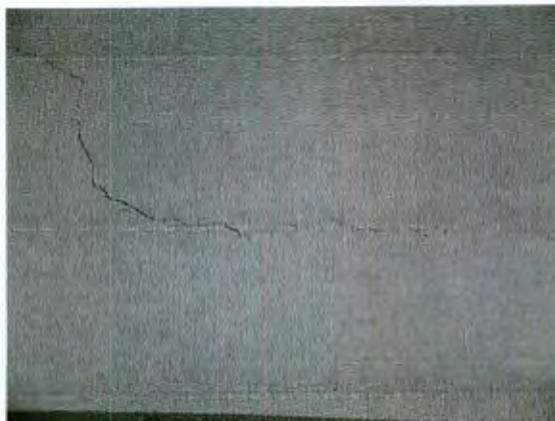
Lugar: A un costado de la ventana.

Probable Causa: Movimiento relativo entre piezas y mortero generalmente asociado a cambios térmicos. Además de que es probable, que se deba a la contracción por secado debido al alto contenido de cemento que tiene el mortero empleado en juntas con un contenido de agua y cal menor.

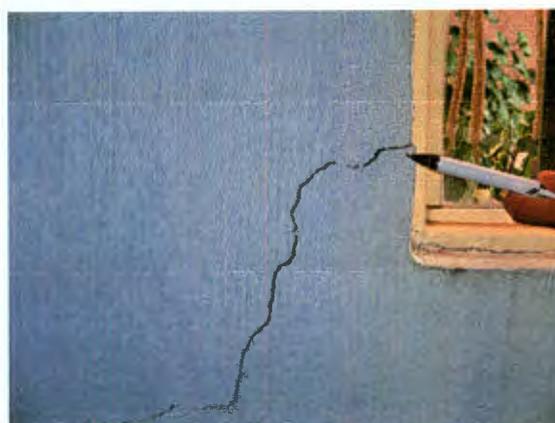
Lugar: Inclinada en la parte inferior del muro, siendo de anchura constante.

Probable Causa: Diferentes niveles de absorción y expansión térmica al estar expuestos a mayores cambios climáticos que el muro en su parte inferior. Además de nula restricción en el plano.

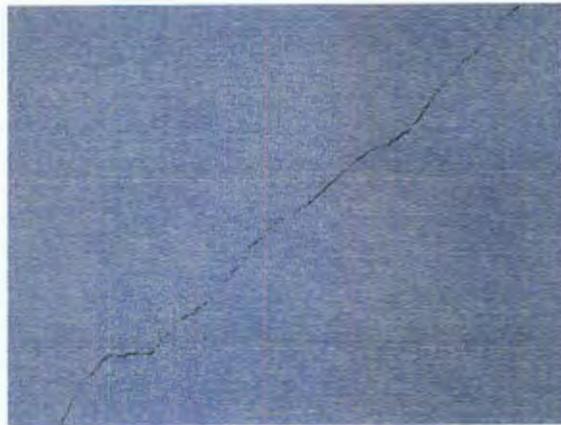
Lugar: A un costado de la puerta teniendo fin en un extremo de la viga inferior.

Probable Causa: Asentamiento diferencial en un extremo, donde se origina la grieta.

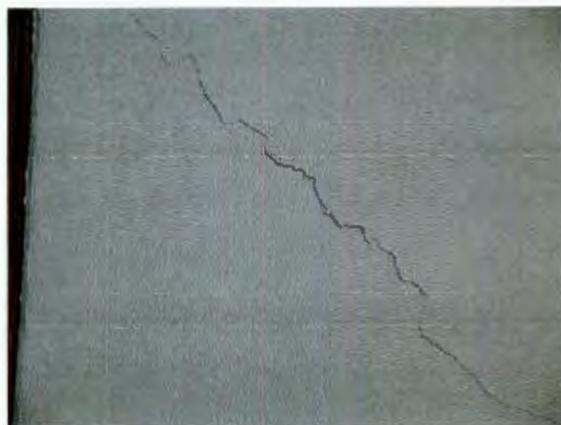
Lugar: A un costado de la ventana.

Probable Causa: Asentamiento diferencial en un extremo, donde se origina la grieta. El muro es obligado a bajar debido a la flexión de vigas superior e inferior.

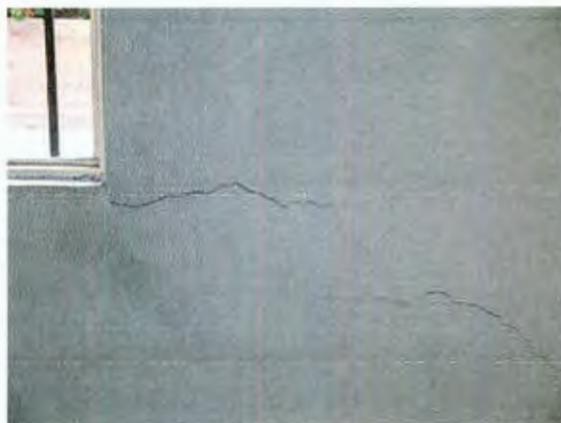
Lugar: En la parte superior de la ventana.

Probable Causa: Diferentes niveles de absorción y expansión térmica al estar expuestos a mayores cambios climáticos que el muro en su parte inferior. Además de nula restricción en el plano.

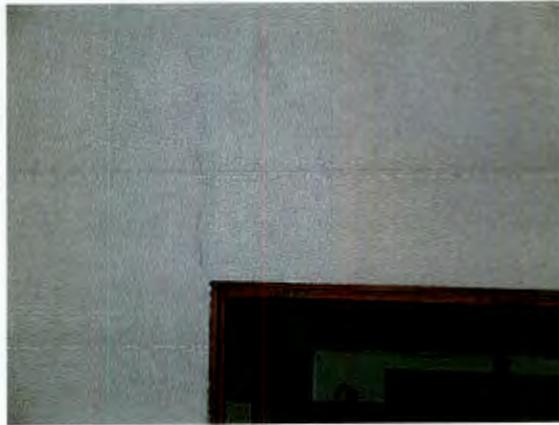
Lugar: Del castillo a la esquina de una ventana.

Probable Causa: Falta de confinamiento de la mampostería, además de posible flecha en la parte superior del muro.

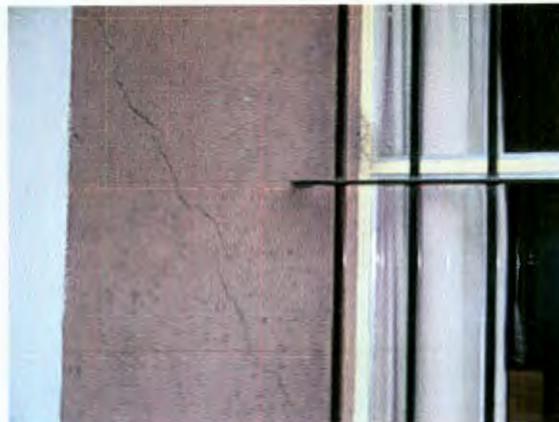
Lugar: Debajo de la ventana con inicio en uno de los extremos de la cimentación

Probable Causa: Diferentes niveles de absorción y expansión térmica al estar expuestos a mayores cambios climáticos que el muro en su parte inferior. Además de nula restricción en el plano. Es probable que exista un asentamiento en el centro de la cimentación o levantamiento del suelo en los extremos del muro.

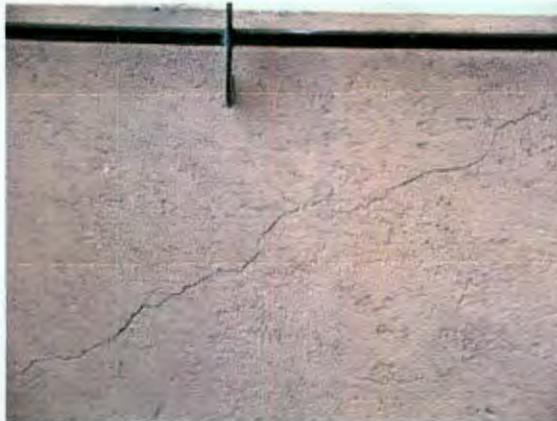
Lugar: En el muro del castillo a un extremo inferior de la cimentación.

Probable Causa: Asentamiento del centro de la cimentación (losa) o levantamiento del suelo en los extremos del muro.

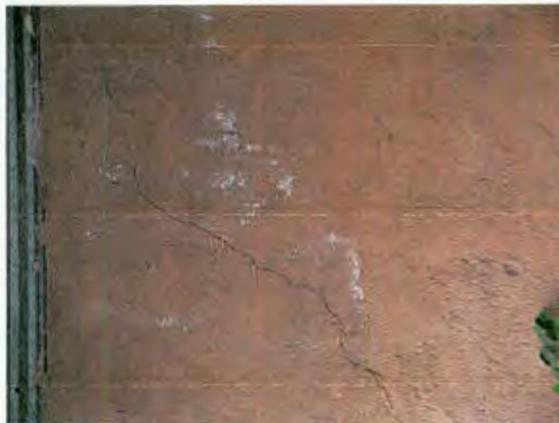
Lugar: En la parte inferior de la ventana.

Probable Causa: Asentamiento del centro de la cimentación (losa) o levantamiento del suelo en los extremos del muro.

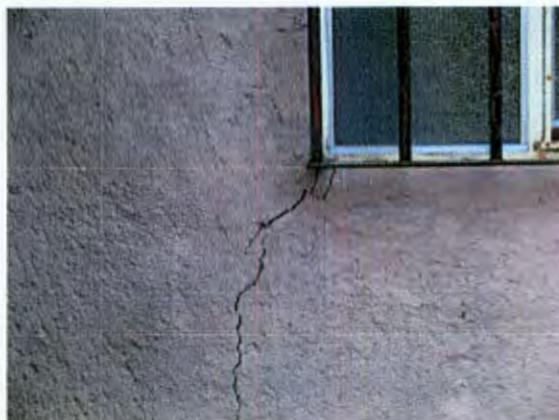
Lugar: Inclinada en la parte inferior del muro, siendo de anchura constante.

Probable Causa: Asentamiento de las esquinas de la cimentación o levantamiento del suelo en el centro del muro.

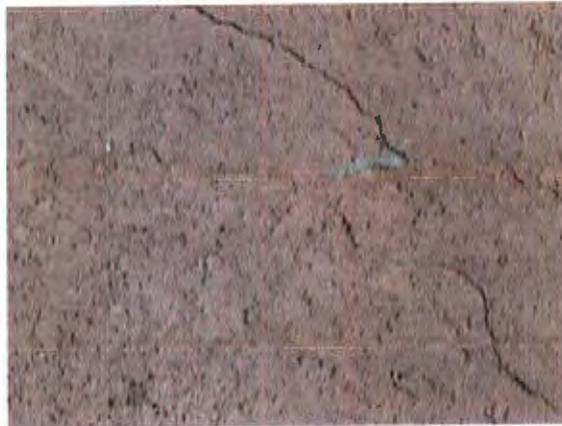
Lugar: De la viga superior a la esquina de un vano.

Probable Causa: Asentamiento diferencial en un extremo, donde se origina la grieta.

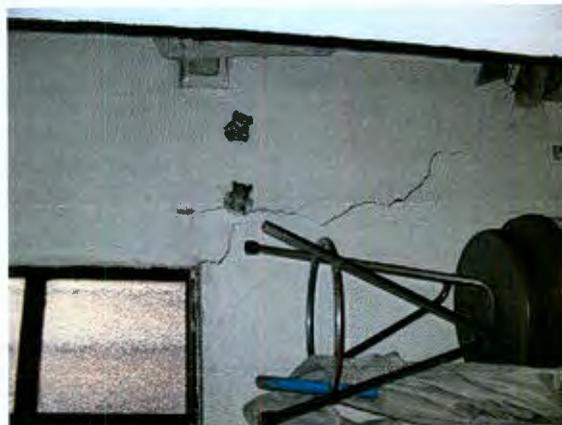
Lugar: De la viga superior a la esquina de un vano.

Probable Causa: Diferentes niveles de absorción y expansión térmica al estar expuestos a mayores cambios climáticos que el muro en su parte inferior. Además de nula restricción en el plano. Es probable que exista un asentamiento en el centro de la cimentación o levantamiento del suelo en los extremos del muro.

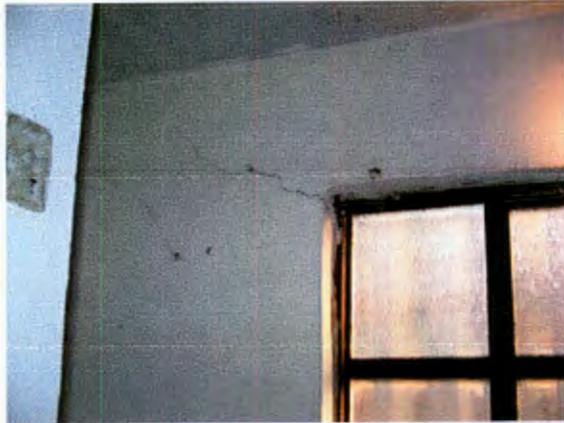
Probable Causa: Diferentes niveles de absorción y expansión térmica al estar expuestos a mayores cambios climáticos que el muro en su parte inferior. Además de nula restricción en el plano. Es probable que exista un asentamiento en el centro de la cimentación o levantamiento del suelo en los extremos del muro.
