Universidad Autónoma de Querétaro
Facultad de Ingeniería
Maestría en Ingeniería de Vías Terrestres y Movilidad

Comparación entre método tradicional y método con UAV, para
detección de deterioros superficiales en pavimentos semirrígidos de
adoquín.

Tesis

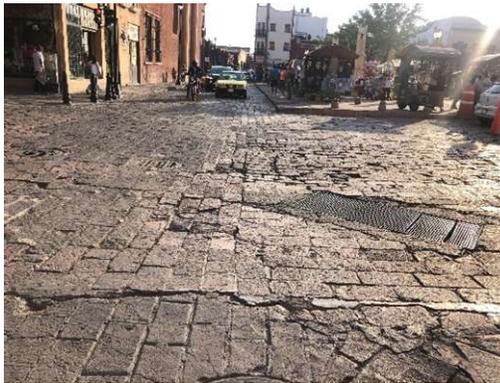
Figura 4. Deterioro en avenida Corregidora, Santiago de Querétaro, México.

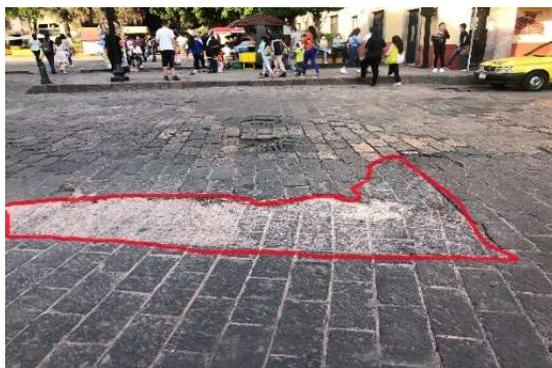
Figura 6. Depresión, avenida Universidad, Querétaro.

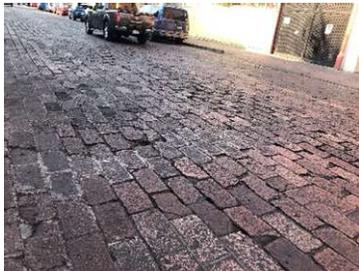
donde se pierden suelos finos y por lo cual el volumen de las capas inferiores, que con las cargas de tránsito que circulan sobre ellas derivan en la creación de baches. Debido a que se realiza inspección visual sin pruebas destructivas, en donde se pueda analizar el deterioro en las capas inferiores, algunos de los baches que se presentan pueden de igual manera ser ocasionados por “rotura en esquinas”, probablemente debajo del adoquín se han presentado roturas en las esquinas donde se interceptan las losas de concreto con ángulos de 45°. Se diagnostica que los baches pueden presentarse en este tipo de pavimentos desde falta del adoquín al ser un volumen de pavimento con superficie y profundidad, hasta depresiones sobre el pavimento debido a que por la tensión que generan las juntas en el adoquín no se aprecian como comúnmente conocemos los baches, tal como se muestra en las Fotos 1 y 2.

Foto 1. Baches (Av. Corregidora)

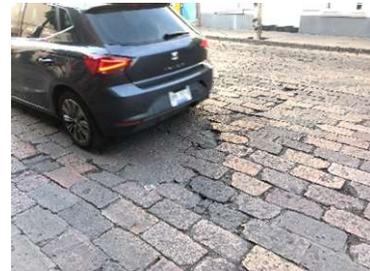
Foto 2. Baches (Av. Corregidora)

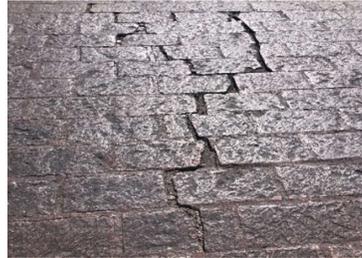
Foto 3. Grieta Transversal (Av. Ezequiel Montes)

Las grietas transversales se extienden a través del pavimento en aproximadamente ángulos rectos con la línea central del pavimento o perpendiculares a la línea central del pavimento. Estos tipos de grietas no suelen estar asociados a cargas. Otra de las posibles causas según ASTM D6433-18 (2018), para pavimentos donde hay una capa inferior rígida y una flexible por encima de ella, el tráfico puede causar una ruptura en la superficie del adoquín cerca de la junta entre losas de la capa inferior provocando “Agrietamiento por reflexión en la junta” en sentidos transversales y longitudinales, tal como se muestra en las Fotos 3 y 4.

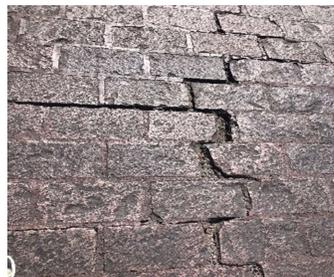
Foto 4. Grieta Transversal y Longitudinal (Av. Ezequiel Montes)

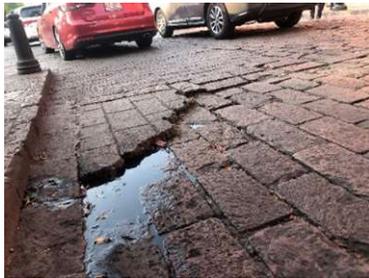
Foto 5. Fractura en la esquina (Av. Corregidora)

esquinas ,el nivel de severidad va desde los 13mm hasta grietas mayores a 50mm, este tipo de fallas en el pavimento genera incomodidad a los usuarios de las vialidades al ser un peligro para los peatones, por lo que la infraestructura se va deteriorando al tener presencia de agua, debido a las infiltraciones y las fallas derivadas que esta ocasiona, tal como se muestra en las Fotos 5 y 6.

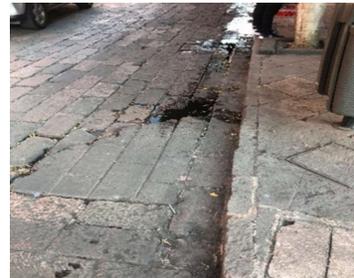
Foto 6. Fractura en la esquina (Av. Corregidora)

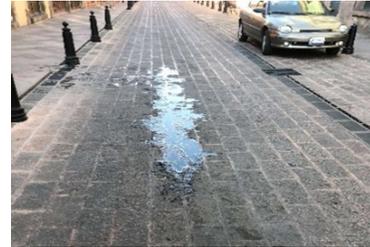
Foto 8. Depresión (Calle Madero)

Las depresiones con presencia de agua pueden generar hidroplaneo y por el alto flujo de peatones incluso que alguno de ellos sea víctima del agua estancada producto del paso de un vehículo sobre la depresión. Los niveles de severidad de esta falla van desde los 13 mm hasta por arriba de los 50 mm en la profundidad, tal como se muestra en las Fotos 7 y 8.

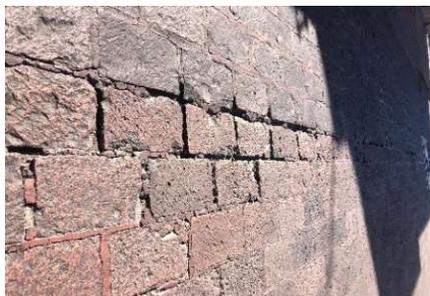
Este es el deterioro que más se presenta junto con la pérdida del sello de juntas en el área de investigación. Se refiere a un exceso del ancho de juntas producto de una serie de factores que comienzan con un mal procedimiento constructivo, falta de sello en la junta, deficiente cohesión entre el adoquín y la estructura, asentamientos. A medida que las juntas se ensanchan, la capa de bloque se vuelve menos rígida y provoca un sobreesfuerzo en la subestructura Zoccali et al. (2017), los niveles de severidad de esta falla se pueden medir en metros cuadrados m^2 , y dependen los anchos de las juntas para definir la gravedad que van desde 11-15 mm hasta anchos mayores de 45 mm, tal como se muestra en las Fotos 11 y 12. Se genera, además, por los vacíos que causa, mayores ruidos y vibraciones.

Foto 11. Ancho de juntas excesivo (Av. Ezequiel Montes)

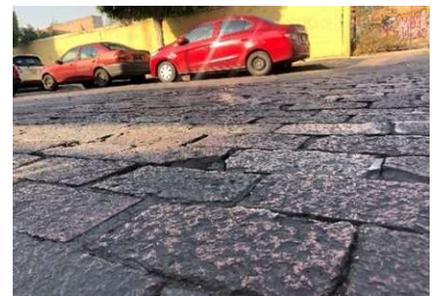
Foto 12. Ancho de juntas excesivo (Av. Corregidora)

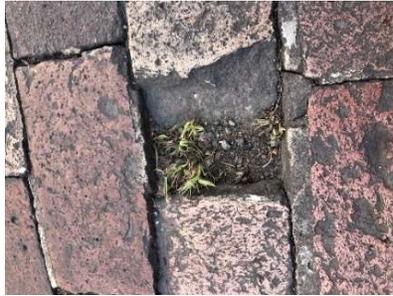
niveles de severidad van en mediciones de metros cuadrados, en longitudes de 100 metros, desde 0 a 50 piezas fracturadas hasta niveles altos de gravedad de mayores de 300 piezas fracturadas, tal como se muestra en las Fotos 13 y 14

Foto 13. Adoquín fracturado (Av. Corregidora)

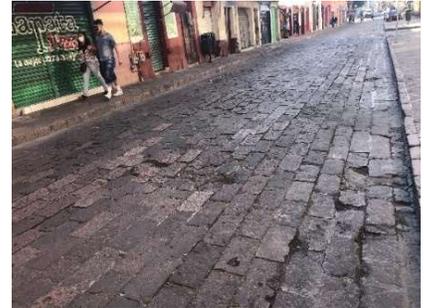
Foto 14. Adoquín fracturado (Av. Benito Juárez)

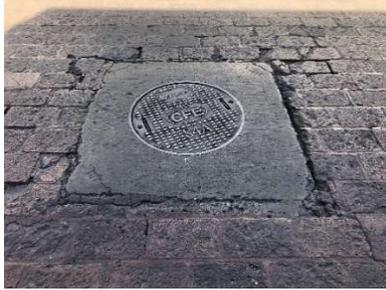
Se nota la presencia de diferencia de altura de la rasante del pavimento con las obras inducidas, ocasionando el fracturamiento del adoquín, pérdida de juntas, en la superficie del pavimento donde existe la presencia de tapas de alcantarilla, o de diferentes servicios (Agua, electricidad, comunicaciones etc.).

Foto 17. Falla en obras inducidas (Av. Ezequiel Montes)

Los levantamientos son causados típicamente por el diferencial de resistencia de los suelos subyacentes o inestabilidades de la subrasante con algunos asentamientos, debiéndose a alguna mala compactación de la obra inducida o algún otro tipo de material con mal procedimiento constructivo ocasionando este tipo de falla Zoccali et al. (2017). Los niveles de severidad dependiendo de las diferencias de alturas entre las obras inducidas y la rasante pueden ir desde 15-30 mm hasta diferencias de mayores de 50mm, tal como se muestra en las Fotos 17 y 18.

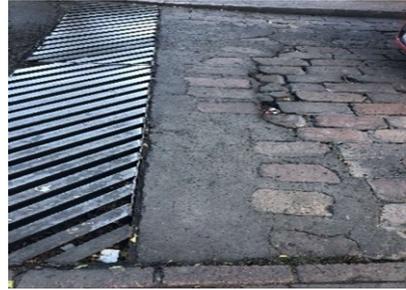
Foto 18. Falla en obras inducidas (Calle Guerrero)

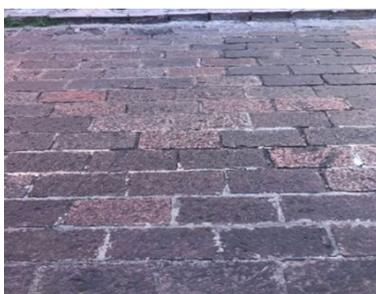
Este deterioro se refiere en áreas del pavimento donde se encontraba algún tipo de deterioro como lo pueden ser baches, depresiones o pérdida de material en donde ha sido reinstalado el pavimento superficial con el mismo material o un material diferente. La gravedad se evalúa por la calidad del parche si este proporciona las mismas cualidades que tiene la superficie de rodadura o si este tiene una deficiente calidad, tal como se muestra en las fotos 19 y 20.

Foto 19. Parches (Calle Guerrero)

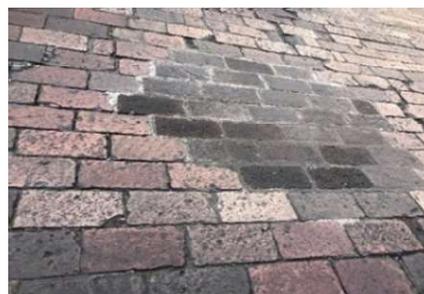
Foto 20. Parches (Av. Corregidora)

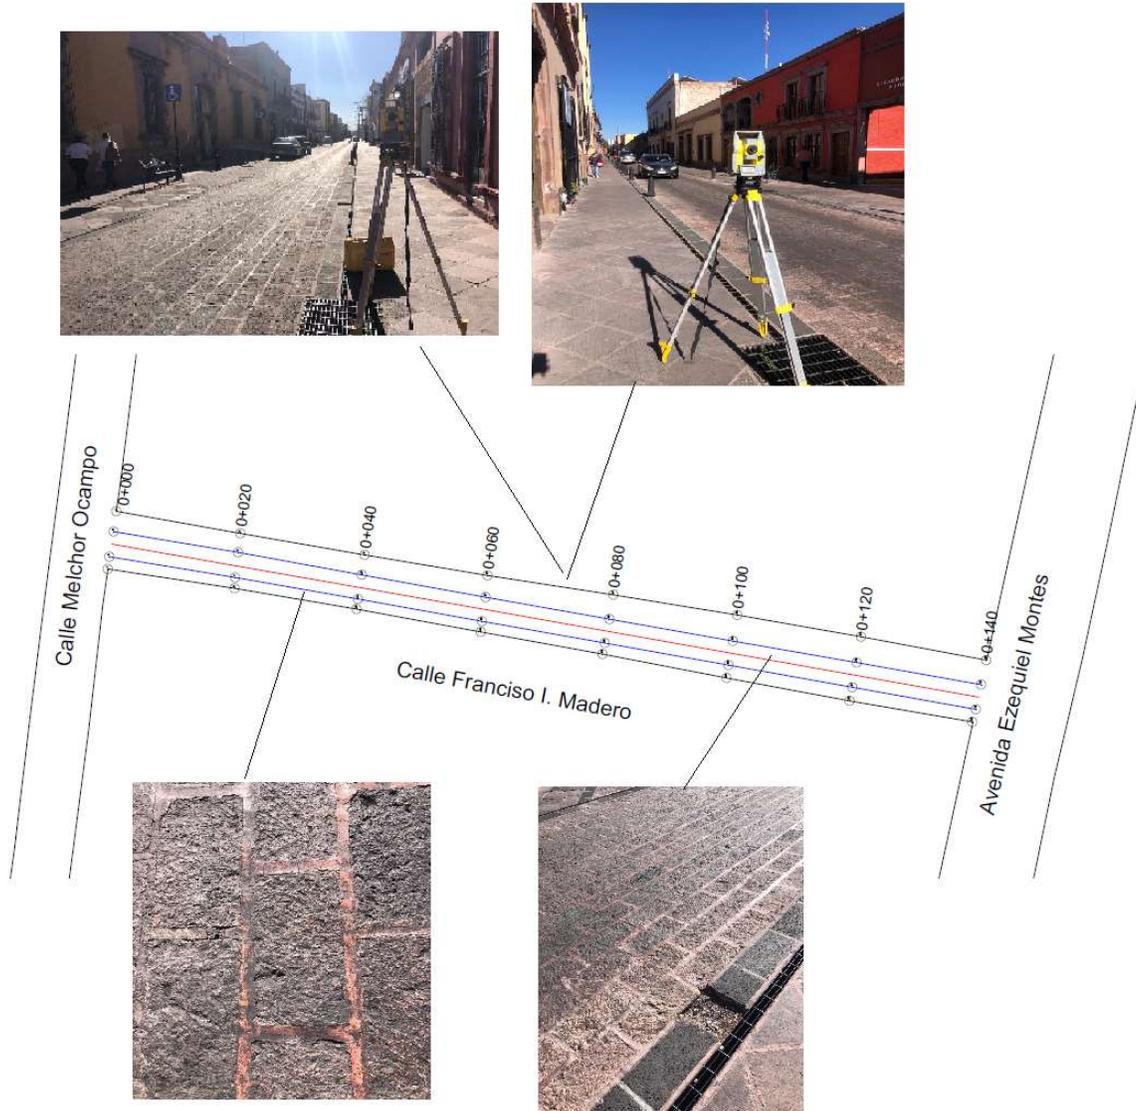
Figura 49. Reporte fotográfico calle Francisco I. Madero

deterioros son el fracturamiento de las juntas entre adoquín, esto posiblemente ocasionado por dilatación y la falta de un diseño en los cruzamientos de cinturón, el cual impidan el movimiento del adoquín en el sentido del tránsito vehicular.
