UNIVERSIDAD AUTÓNOMA DE QUERÉTARO

Evaluación del efecto de las prácticas de conservación en la infiltración del suelo en la microcuenca La Beata, Querétaro.

TESIS

Maestro en Gestión Integrada de Cuencas

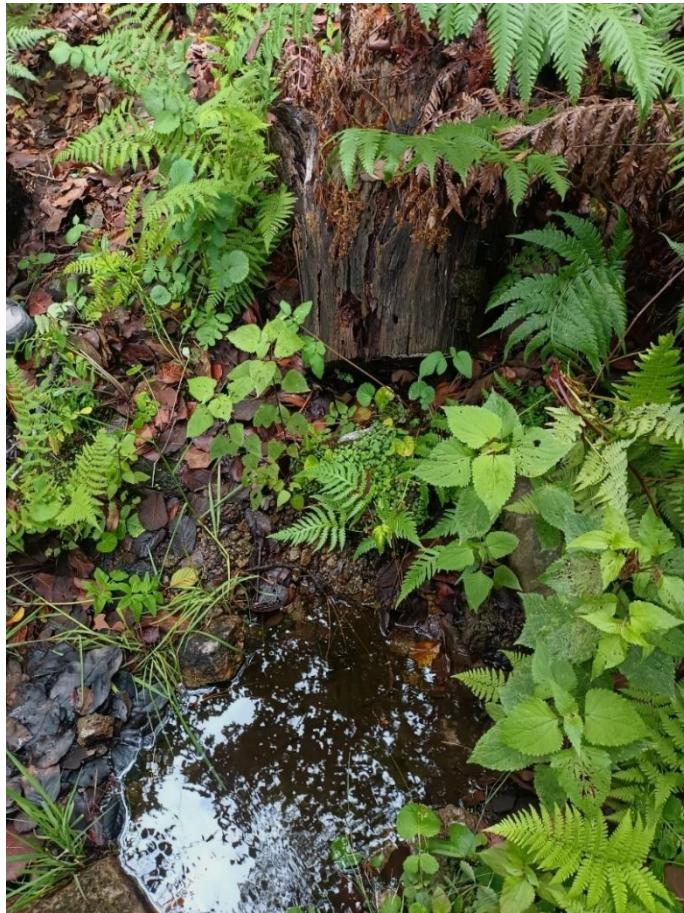
Figura 2. Manantial somero emergente en el sotobosque de la microcuenca La Beata. Se observa vegetación riparia compuesta por helechos, gramíneas y hierbas, así como acumulación de hojarasca.

Es parte de la Sierra del Rincón, una zona de recarga del acuífero San Juan Del Río. La cobertura de bosque de encino-pino y la presencia de manantiales son indicadores de recarga hídrica y flujo de agua superficial (Figura 2) (Fiorillo et al., 2018).

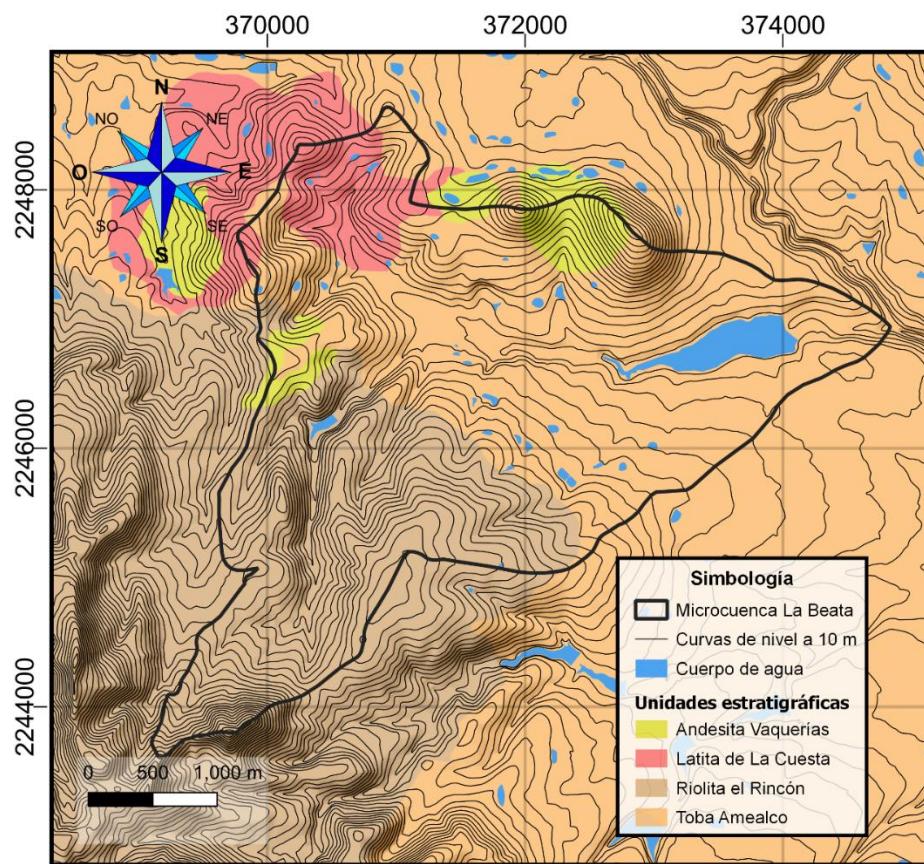
Hacia el centro y norte de la microcuenca, se sitúa la Toba Amealco, un depósito piroclástico de composición riolítica originado por una serie de erupciones de la caldera Amealco hace 4.7 ± 0.1 m.a (Aguirre Díaz, 2001). Hacia la parte suroeste aflora la riolita El Rincón, correspondiente a un complejo de domos volcánicos de composición felsica, que se caracterizan por formar relieves abruptos y suelos delgados, pedregosos y poco desarrollados en los que la vegetación suele ser rala (Dávalos Álvarez et al., 2005). Finalmente, la andesita Vaquerías forma coladas lávicas masivas que se reconocen en diversas zonas genera suelos poco profundos y drenaje rápido.

Figura 3. Unidades estratigráficas de la microcuenca La Beata. Fuente: Dávalos Álvarez et al. (2005). SRC: WGS 84 / Zona UTM 14N.

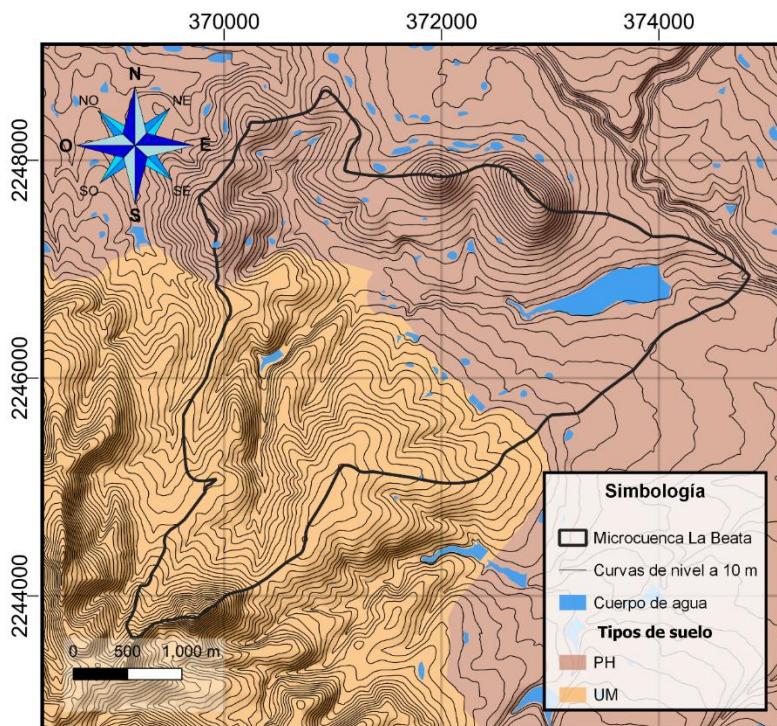
La microcuenca se encuentra dominada por dos unidades edáficas: Phaeozem (54%) y Umbrisol (46%) (Figura 4). Los Phaeozems se ubican en zonas medias a bajas del relieve, donde se acumulan materiales finos procedentes de la meteorización de ignimbritas riolíticas y latitas. Estos suelos suelen presentar horizontes superficiales oscuros con contenido moderado a alto de materia orgánica, condiciones favorecidas por pastizales inducidos y agricultura de temporal que han incorporado residuos de cultivos (ISRIC, 2021). La buena retención de agua en estos Phaeozems los hace aptos para la agricultura de maíz y frijol en la zona baja de la microcuenca.

Figura 4. Tipos de suelo de la microcuenca La Beata. Fuente: elaboración propia con datos de INEGI (2024). SRC: WGS 84 / Zona UTM 14N.

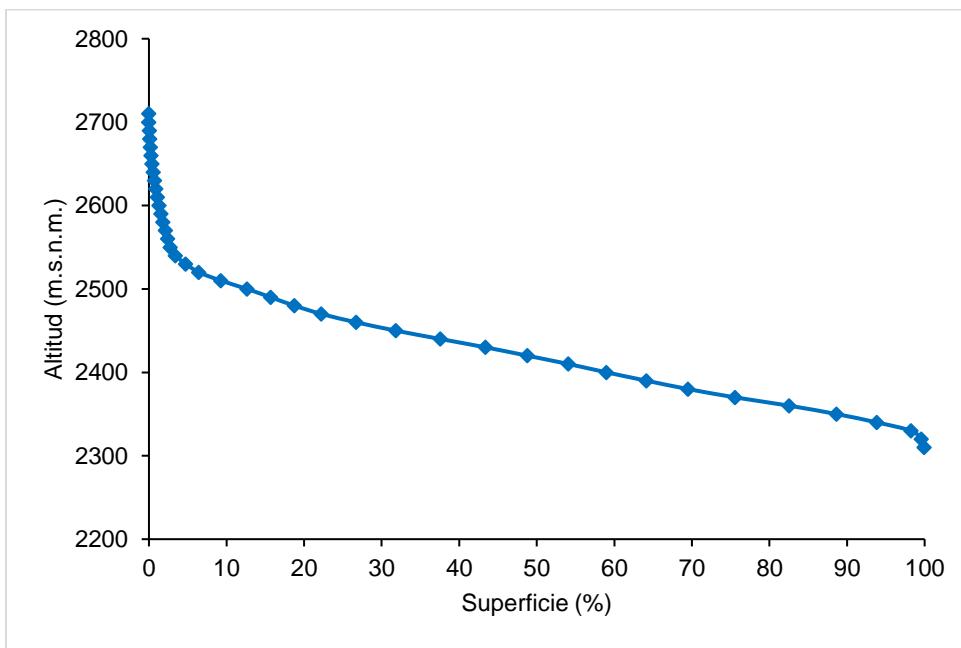
Figura 10. Curva hipsométrica de la microcuenca La Beata.

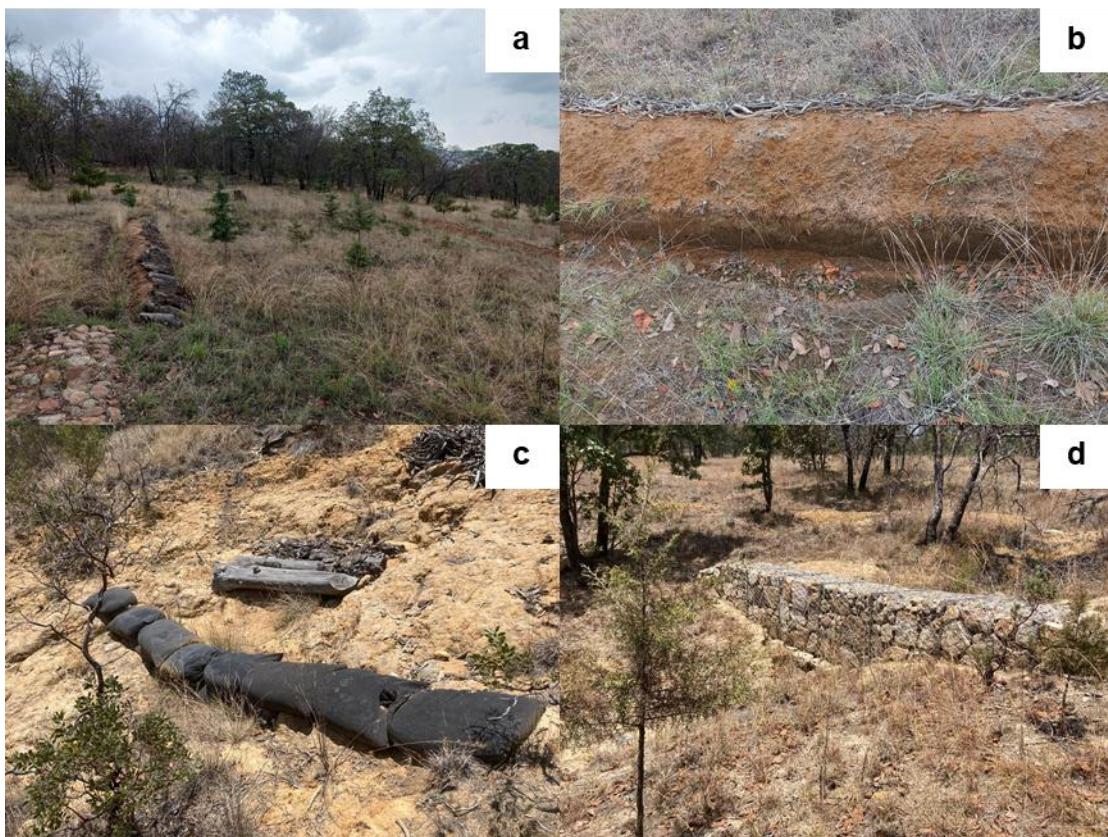
Dentro de la microcuenca se han llevado implementado OCS como zanjas de infiltración, gaviones de piedra, muros de piedra acomodada, barreras de vegetación seca, tinas ciegas y geocostales (Figura 11). Estas obras han demostrado ser efectivas en la retención de sedimento y agua, además de que promueven la participación de las comunidades (Ruiz Diaz, 2024).

Figura 11. OCS en la ANP La Beata. a) reforestación con cedros, b) zanjas de infiltración, c) geocostales, d) presa de gavión.

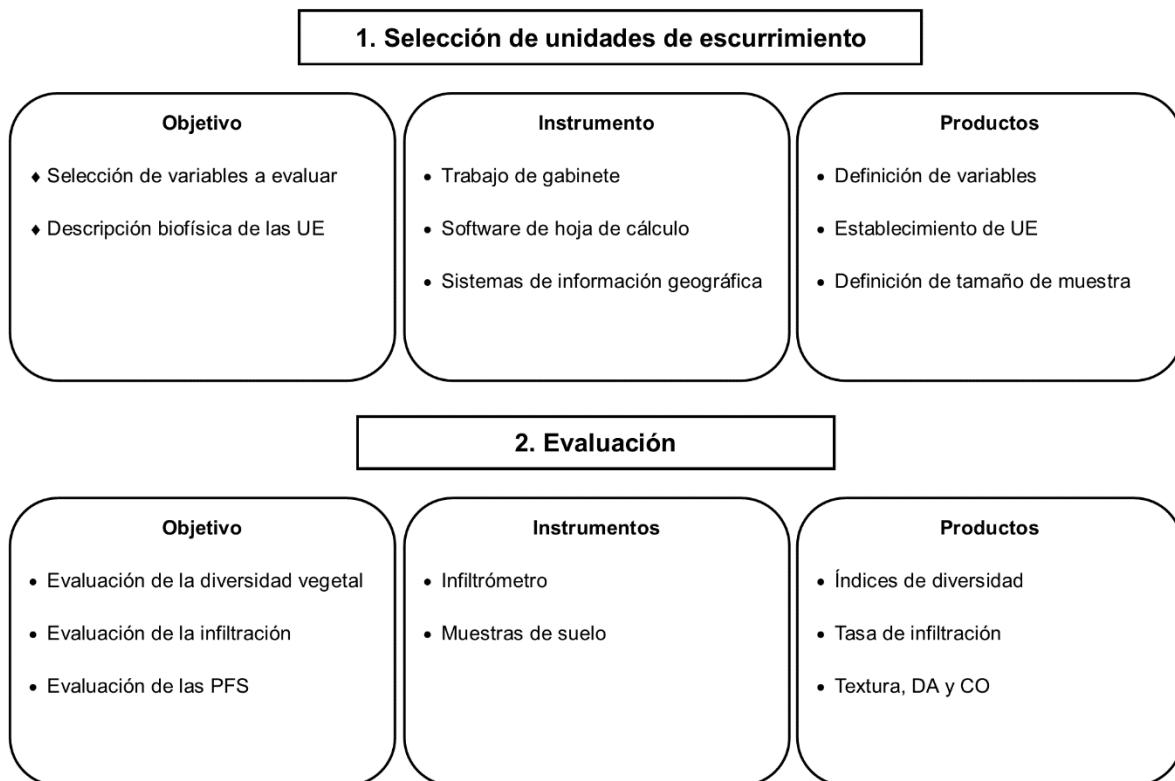
Para cumplir los objetivos establecidos, esta investigación se dividió en dos etapas metodológicas. La Figura 12 ilustra las actividades, instrumentos y productos que corresponden a cada etapa. Dichas etapas del estudio serán: 1) selección de UE y 2) evaluación las UE.

Figura 12. Ruta metodológica de la investigación.

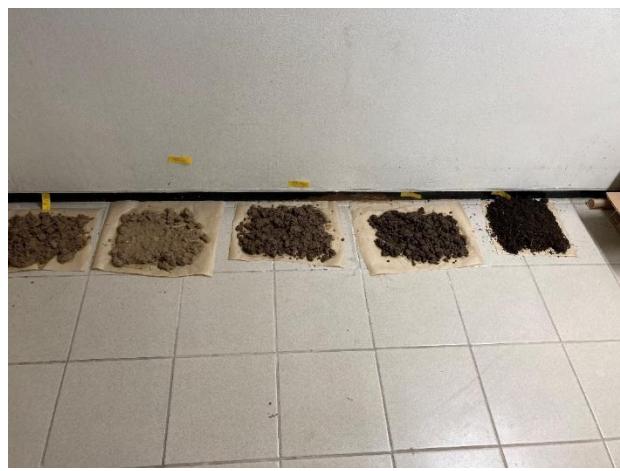
Figura 16. Secado de muestras de suelo.

Se utilizó el método del hidrómetro de Bouyoucos. Se secaron las muestras al aire libre durante un día (Figura 16), posteriormente se trituraron con un mortero y después se tamizaron a 2 mm. Después se tomaron 40 g de este material fino y se depositaron en un vaso de precipitado con 15.00 ml de hexametafosfato de sodio y 100.00 ml de agua destilada. Posteriormente se sometieron a agitación durante 5 minutos y se transfirieron a una probeta de 1 L. Una vez en la probeta se agregó agua hasta llegar a la marca y se mezcló con un agitador de plástico durante 5 minutos. Las lecturas del hidrómetro se realizaron a los 40 segundos para las partículas mayores de 0.05 mm (arena) y a las 2 horas para partículas mayores de 0.002 mm (limo y arena) (Figura 17). Finalmente se realizó la corrección acorde a la temperatura como indica la NOM-021-RECNAT-2000 (CONAGUA, 2002).

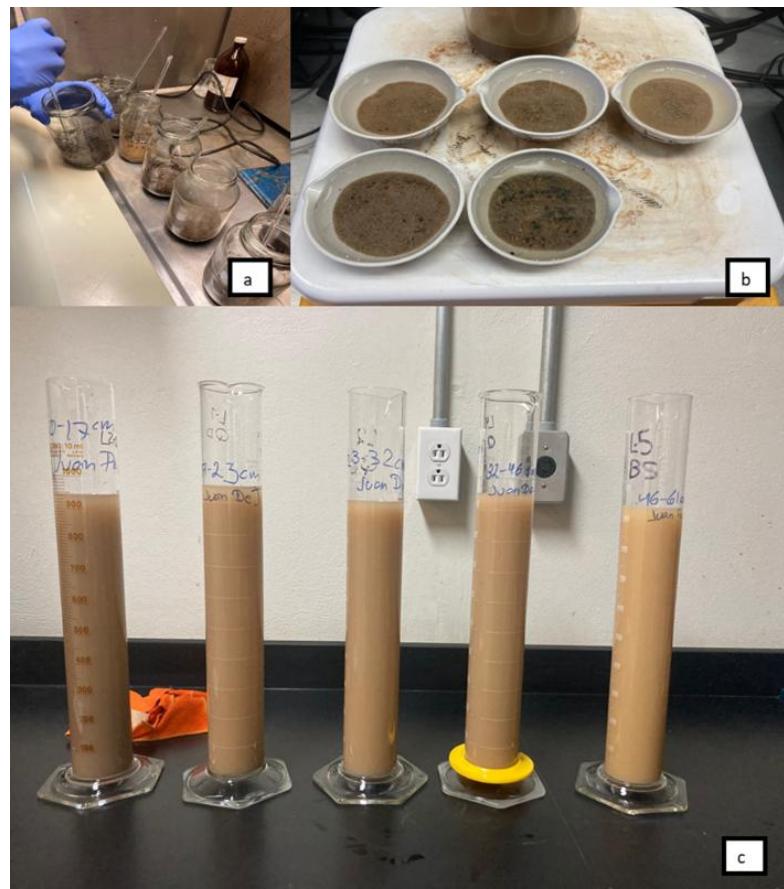
Figura 17. Determinación de la textura mediante el método del hidrómetro de Bouyoucos. a) fase de dispersión, b) partículas de arenas producto de la etapa de dispersión.

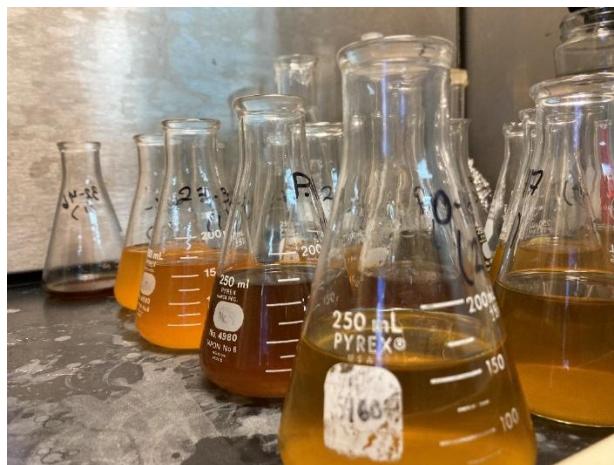
Figura 18. Solución de dicromato de potasio.

La determinación del contenido de CO se realizó mediante el método de Walkley & Black (1934), basado en la oxidación del dicromato en un medio ácido. Previamente el suelo se pulverizo en un mortero y se tamizó por una malla de 0.25 mm, de este material se pesaron aproximadamente 5g de suelo. A partir de esta muestra, se tomó una alícuota de 0.25 g la cual se vertió en un matraz Erlenmeyer de 250 ml. Posteriormente se agregaron 10 ml de una solución de dicromato de potasio 0.1667 M. y 20 ml de ácido sulfúrico, dejando reposar por 30 minutos en una cámara de extracción (Figura 18). Transcurrido este tiempo, se diluyó con 250 ml de agua destilada y 10 ml de ácido fosfórico. Finalmente se agregó 1 ml de solución indicadora y se tituló con solución de sulfato ferroso mientras la mezcla se agito constantemente hasta el viraje de color naranja a verde (Figura 19).

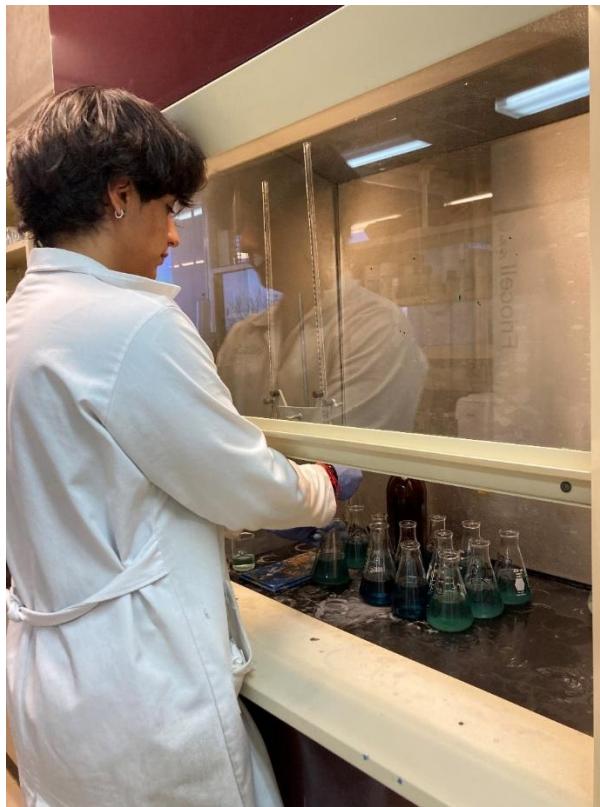
Figura 19. Titulación con sulfato ferroso.

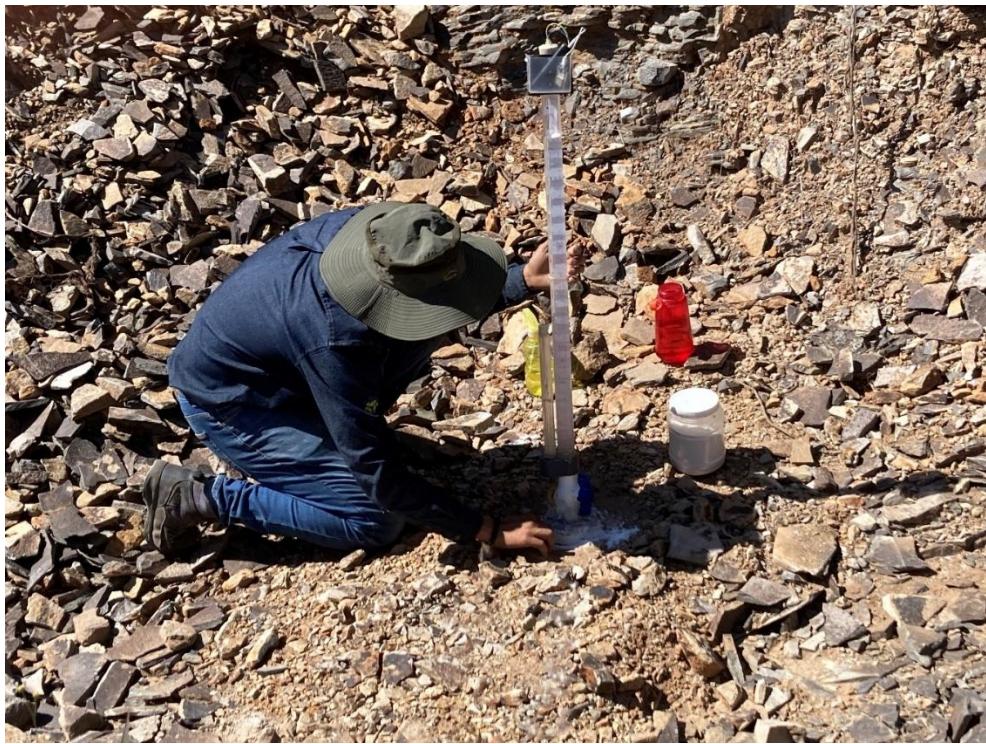
Se evaluó la infiltración a través del uso del infiltrómetro de tensión. El registro de los datos se llevó a cabo con el sistema colecta de datos automatizada desarrollado por Morales Ortega et al. (2023). Para el establecimiento del instrumento, se limpió cuidadosamente la zona de trabajo, retirando raíces con tijeras de poda sin alterar la estructura del suelo. Posteriormente se vertió el material de contacto (marmolina) en la zona de trabajo y se fijó desde la base al suelo de los sitios de muestreo, evitando salidas horizontales de agua. Después se establecieron las tensiones de trabajo estándar (Gómez-Tagle et al., 2014) (-0.5, -7.0 y -12.5 cm) y se llenó el reservorio principal, para finalmente llevar a cabo la colecta de datos (Figura 20).

Figura 20. Establecimiento del infiltrometro de tensión.

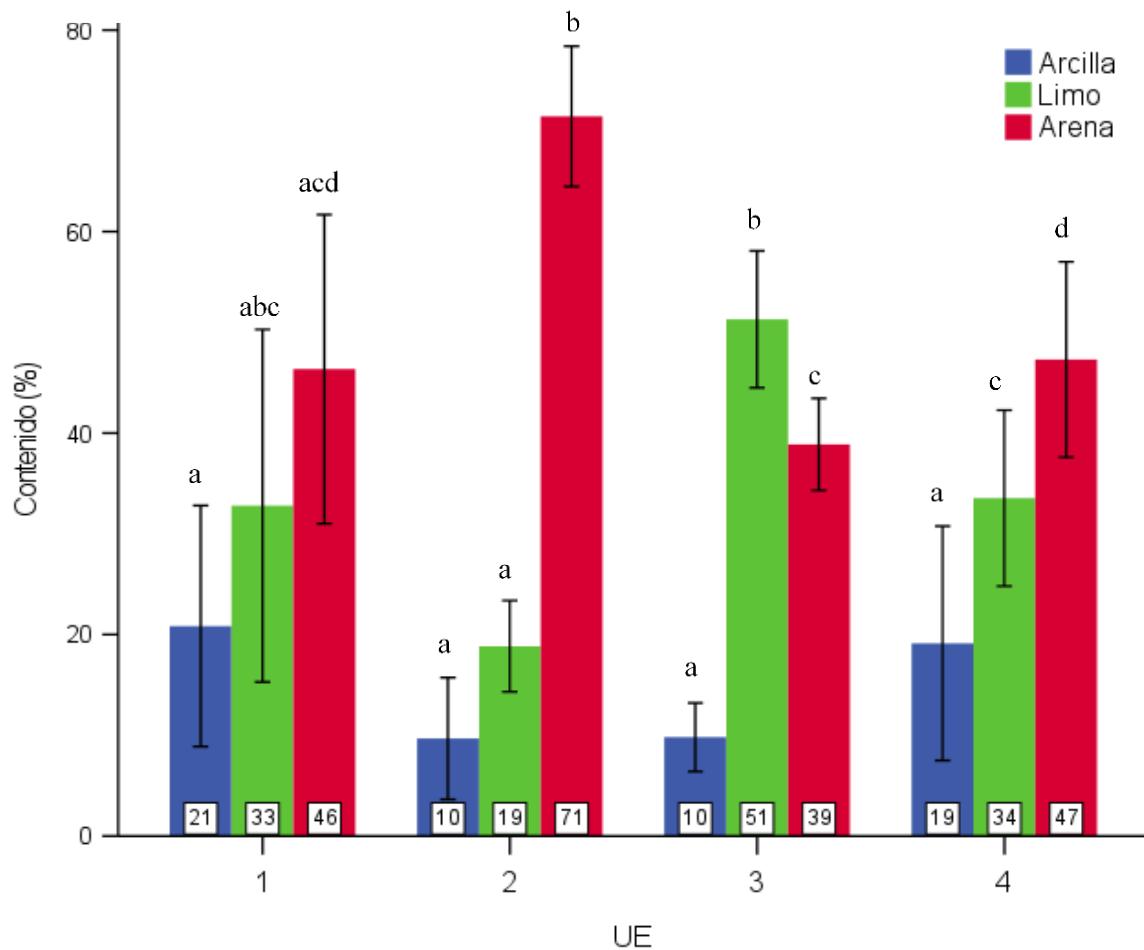
Figura 21. Contenido porcentual de las fracciones granulométricas (arcilla, limo y arena) en las UE analizadas. Barras que comparten al menos una letra, indican que no existen diferencias estadísticas significativas entre sí ($p < 0.05$).

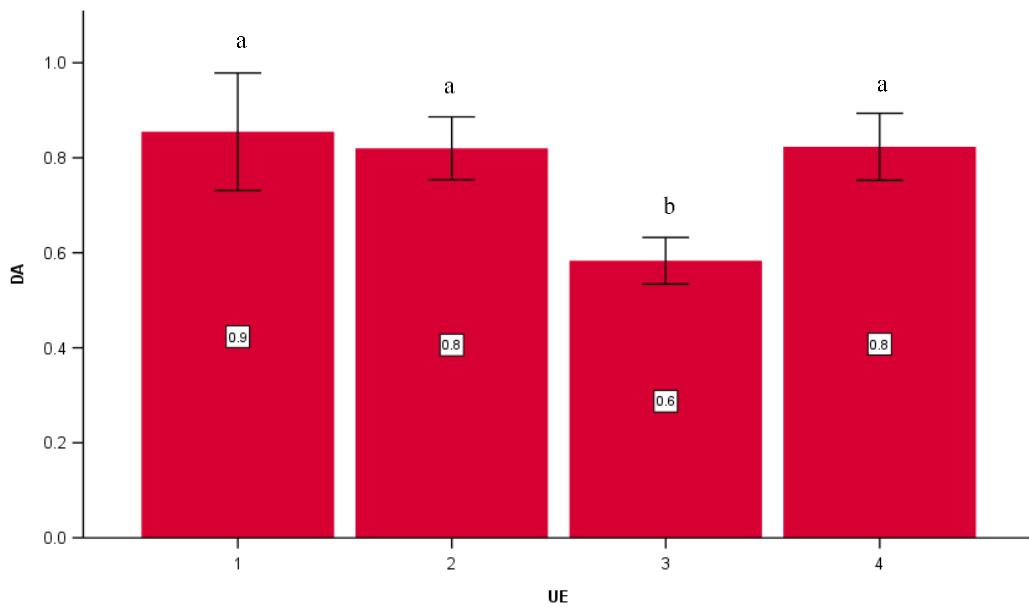
Figura 22. DA de las UE analizadas. Barras que comparten al menos una letra, indican que no existen diferencias estadísticas significativas entre sí ($p < 0.05$).

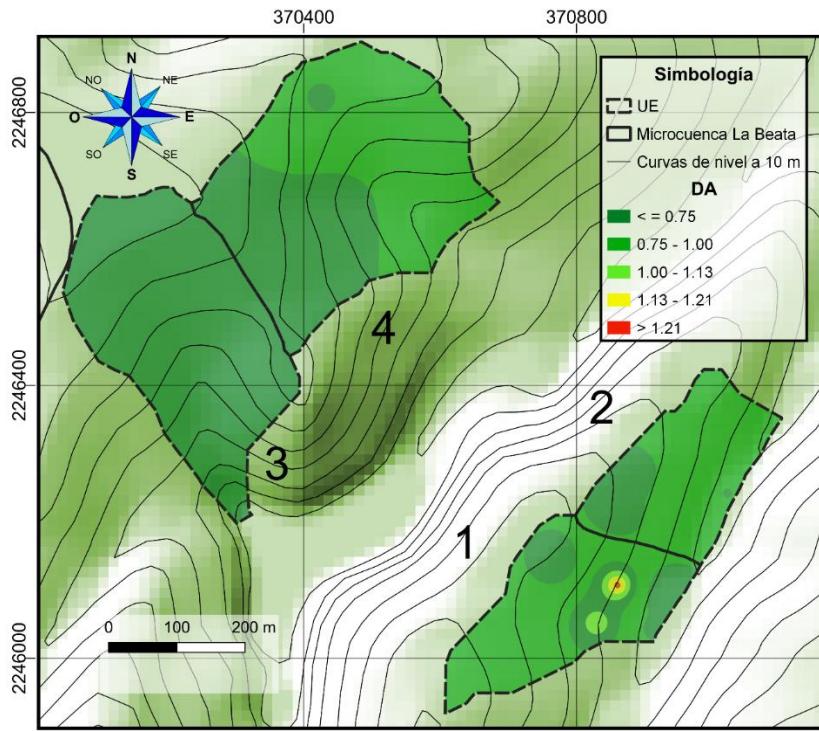
Figura 23. Distribución de la DA en las unidades de escurrimiento analizadas.

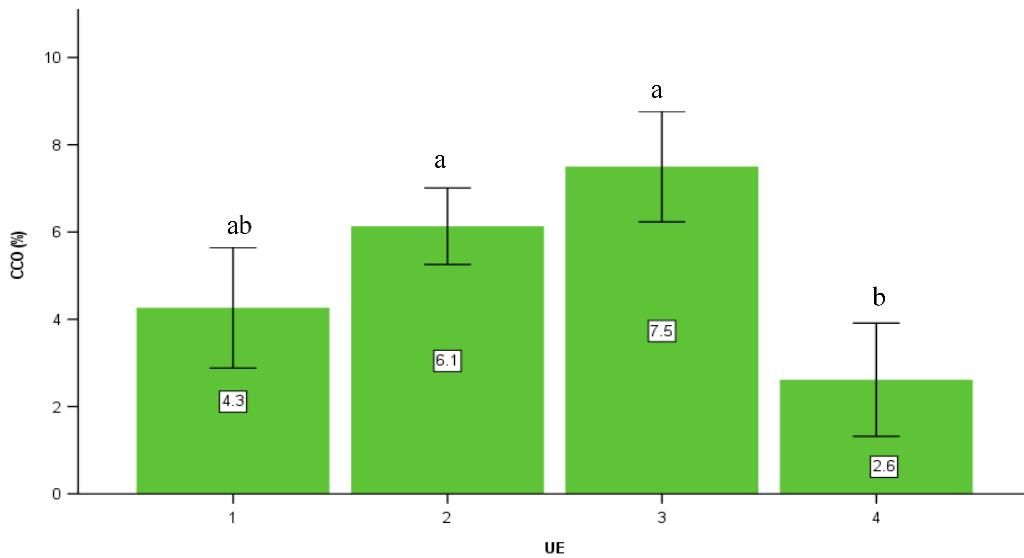
Figura 24. CO de las UE analizadas. Barras que comparten al menos una letra, indican que no existen diferencias estadísticas significativas entre sí ($p < 0.05$).

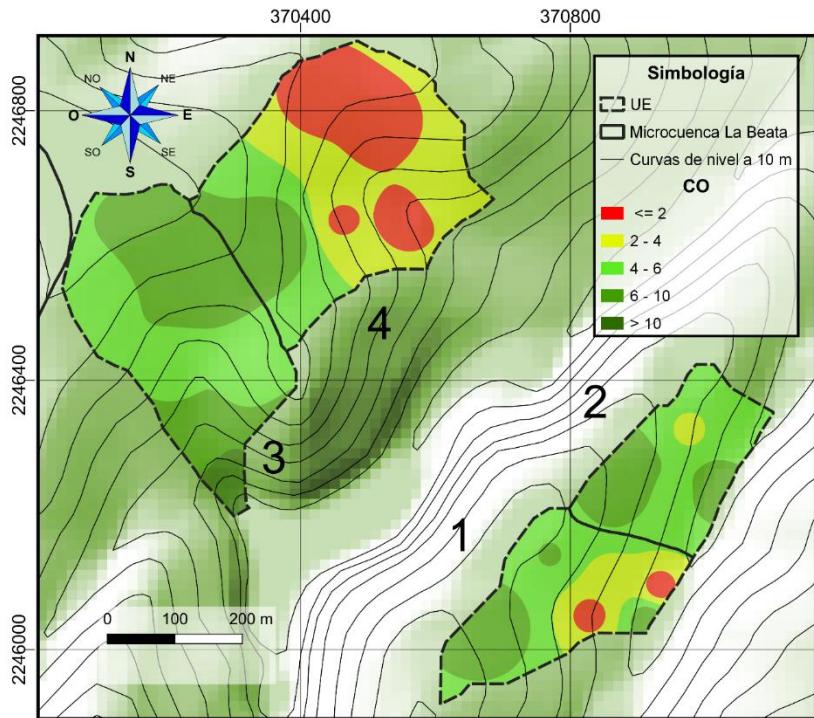
Figura 25. Distribución del CO en las UE analizadas. Fuente: Elaboración propia.

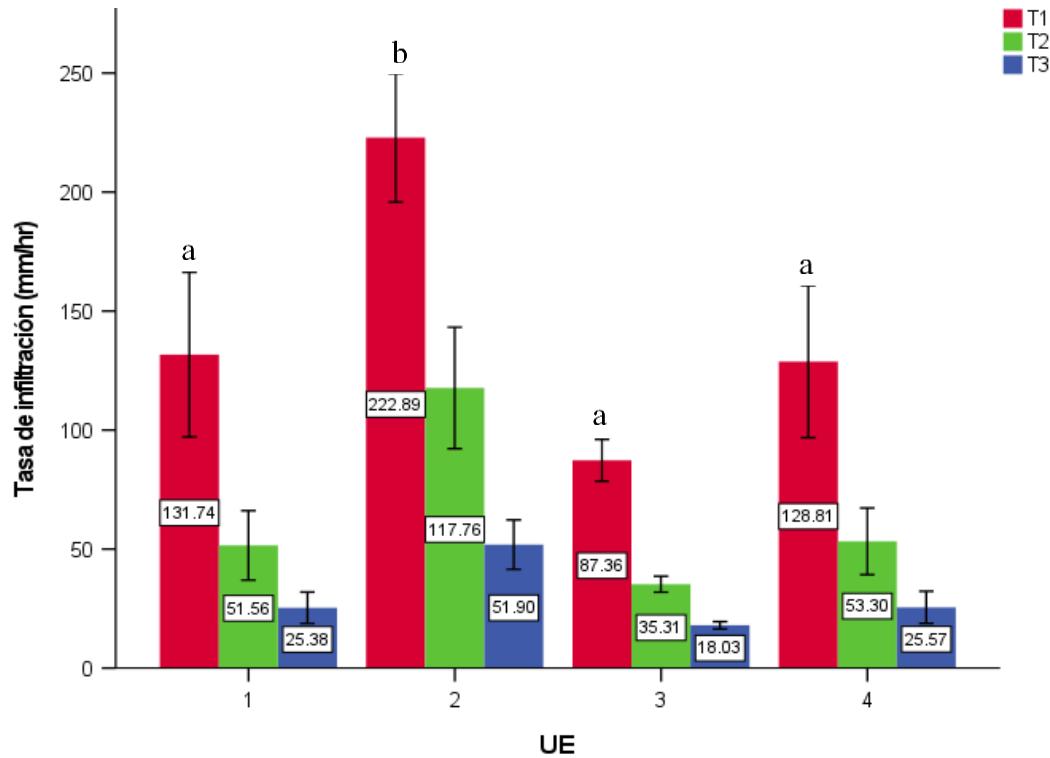
Figura 26. Tasa de infiltración de las UE analizadas. Barras que comparten al menos una letra, indican que no existen diferencias estadísticas significativas entre sí ($p < 0.05$).

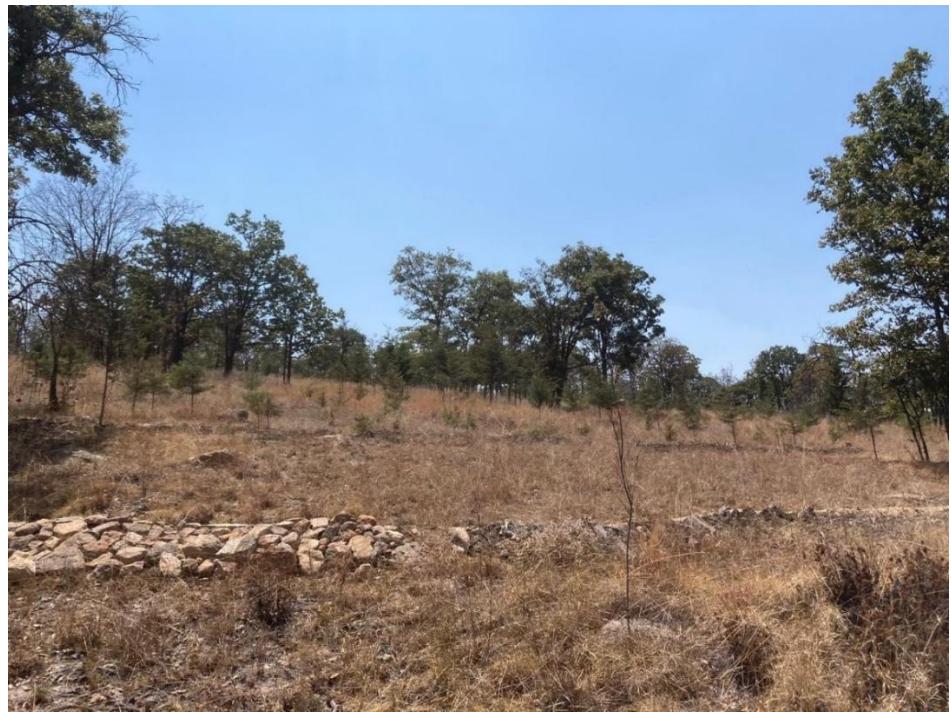
Figura 27. Zona de intervención en la zona alta de la UE-1.

En la UE-1, a pesar de su degradación severa, las OCS implementadas (principalmente zanjas de infiltración, barreras de piedra y vegetación muerta) han sido efectivas para retener sedimentos finos y favorecer la acumulación de materia orgánica en zonas específicas, alcanzando CO de hasta 7.9% y DA intermedia (0.8 g/cm³) en áreas intervenidas (Figura 27 y 28). Sin embargo, la heterogeneidad espacial y la persistencia de zonas con DA elevada (>1.2 g/cm³) y CO bajo (0.5%) evidencian la recuperación del suelo puede ser lenta y que la eficiencia de las obras depende de un mantenimiento constante (Figura 29). Resultados similares han sido observados en áreas de restauración, donde la acumulación de carbono se ve afectada por la compactación del horizonte superficial (Jourgholami et al., 2019).

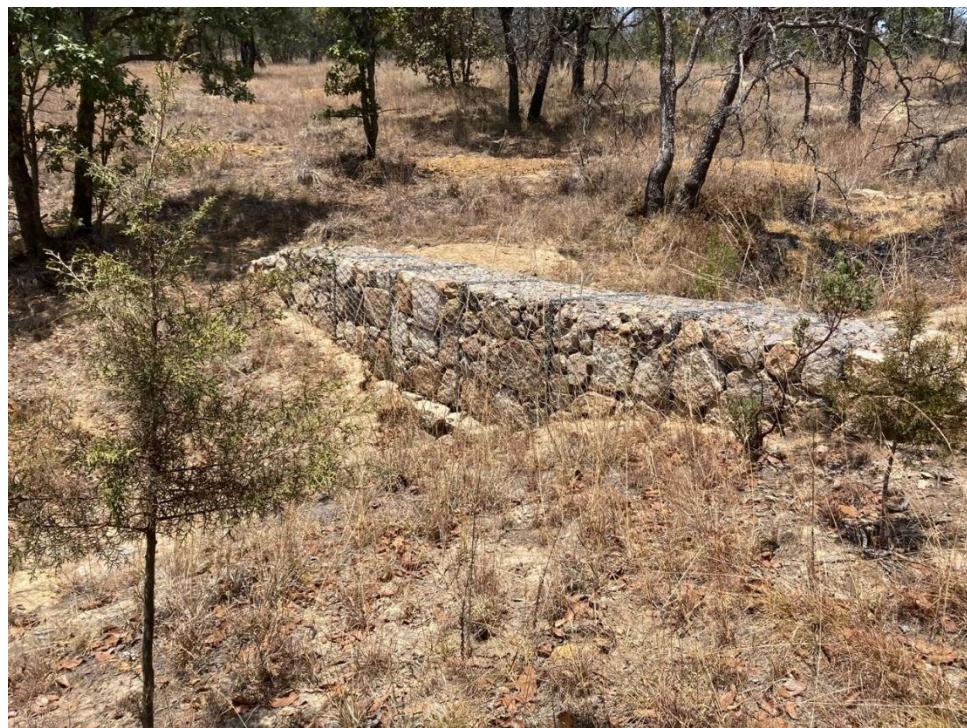
Figura 28. Presas de gavión implementadas en la zona media de la UE-1

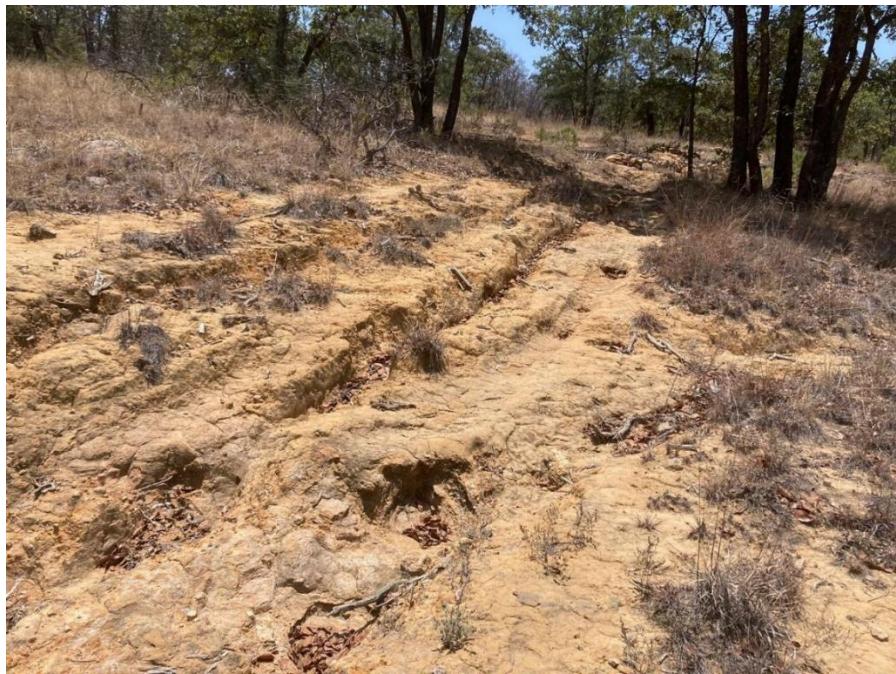
Figura 29. Signos de erosión en surcos en la zona alta de la UE-1.

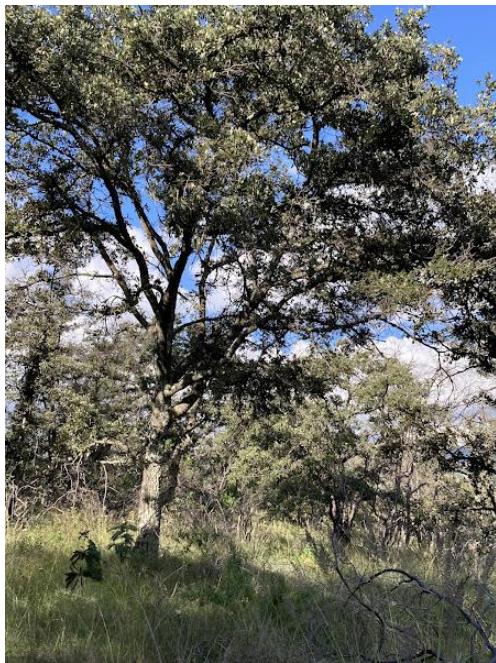
Figura 30. Zona alta de la UE-2.

La UE-2 ha mantenido buenas características edáficas gracias a la inducción de pastizales en zonas medias y bajas y a la cobertura de hojarasca y encinos en la zona alta (Figura 30 y 31). Este manejo ha permitido conservar una DA baja moderada ($0.6\text{--}1.0\text{ g/cm}^3$) y CO con valores aceptables. Por otra parte, las texturas franco arenosas que, si bien limitan la retención de nutrientes, pueden favorecer la infiltración y la aireación (Huang & Hartemink, 2020). En este caso, la vegetación ha contribuido a mantener condiciones físicas más estables, gracias al aporte de raíces y biomasa (Hartmann & Six, 2022).

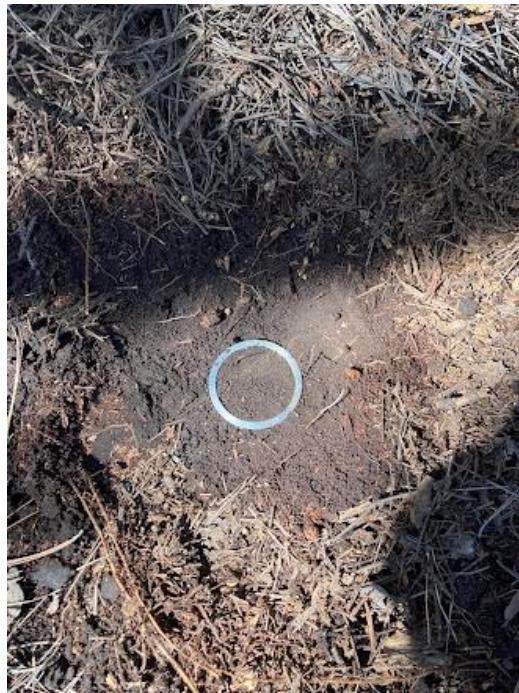
Figura 31. Suelo de la zona media de la UE-2 cubierto por hojarasca de *Pinus* teocote.

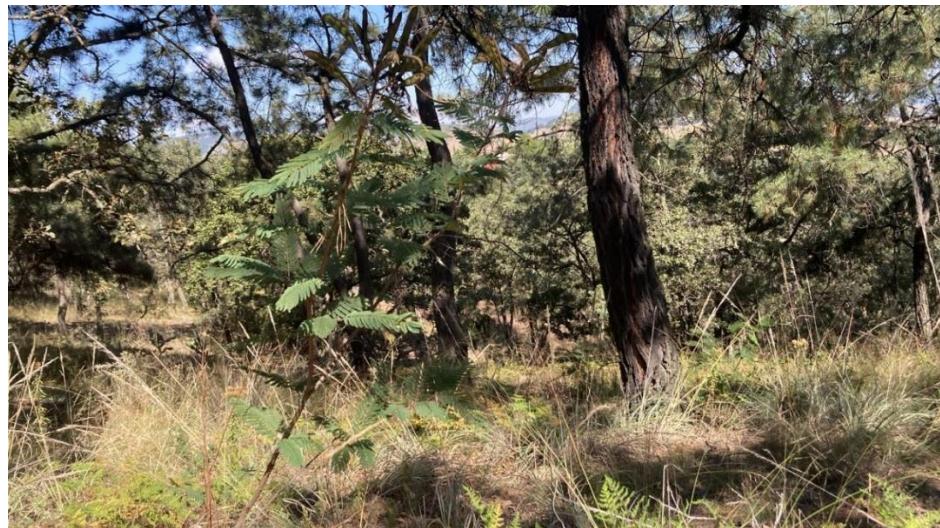
Figura 32. Zona alta de la UE-3.

En la UE-3 las PFS fueron homogéneas en todas las ZF. La ZF alta presentó texturas equilibradas (franco y franco limoso), baja DA ($0.5\text{--}0.7 \text{ g/cm}^3$) y CO entre

5.0 y 8.3%, lo que indica suelos funcionales con buena capacidad de retención. Esto sugiere que la cobertura vegetal dominada por encinos y pinos ha mantenido el equilibrio entre erosión y sedimentación, sin necesidad de OCS (Angst et al., 2019; Throckmorton et al., 2015) (Figuras 32 y 33).

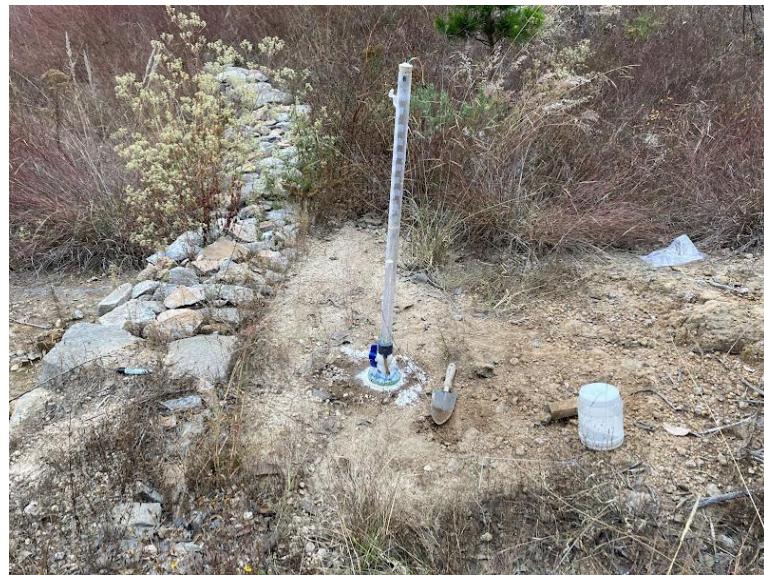
Finalmente, la UE-4 evidenció la mayor heterogeneidad. En sitios con obras funcionales y buena cobertura vegetal, el CO alcanzó 8.8% y la DA se mantuvo baja ($0.6\text{--}0.8 \text{ g/cm}^3$) (Figura 34), mientras que en áreas sin mantenimiento (zanjas azolvadas o presas dañadas) el CO descendió hasta 0.7% y la DA superó 1.0 g/cm^3 (Figura 35). Esto confirma que la ausencia de manejo post-implementación compromete la funcionalidad de las obras (Börner et al., 2020; Wilkie & Painter, 2021).

Figura 35. Presa de piedra acomodada azolvada en la UE-4.
