Maestría en Gestión Integrada de Cuencas

Propuesta de rehabilitación del bosque ripario, en áreas de extracción de grava y arena en el río San Marcos, San Miguel de Allende, Guanajuato.

TESIS

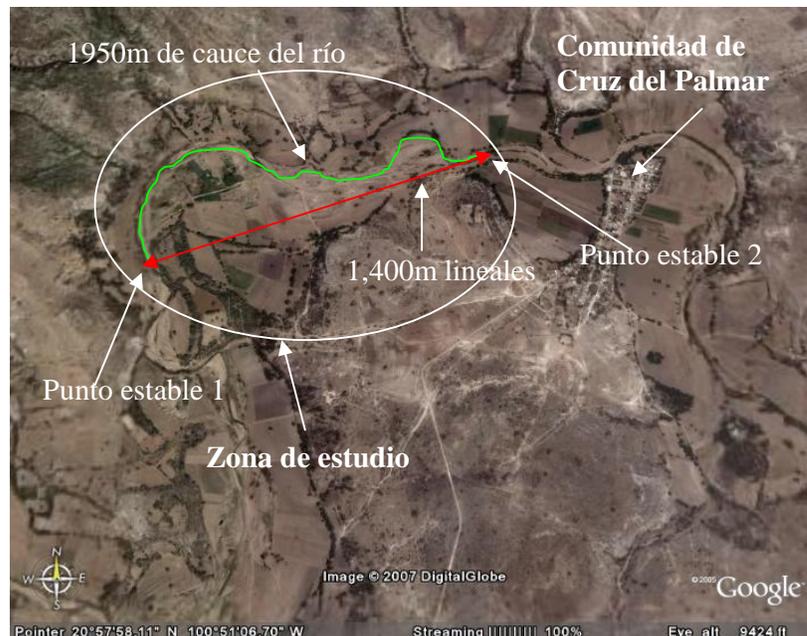
En la (figura 4) se observa una imagen de satélite donde se marca con un círculo blanco la zona de estudio con un mayor acercamiento. La línea verde muestra el tramo de cauce estudiado y la línea roja la distancia en metros de forma lineal.

Los elementos principales empleados para delimitar el área de estudio fueron dos: 1. las áreas impactadas por extracción de materiales pétreos en las zonas de inundación y 2, ubicación de puntos en el río con estabilidad, uno hacia arriba de la corriente y otro hacia abajo. Esto permitió establecer un distancia de 1, 400 m de manera lineal entre ambos puntos estables (línea roja), y 1,950 m de cauce de río (línea verde) y una achura delimitada por su zona de inundación en ambos lados del río.

Figura 4.- Imagen de satélite donde se muestra la zona donde se llevó a cabo el presente trabajo. Fuente: Adaptado de Google Earth.

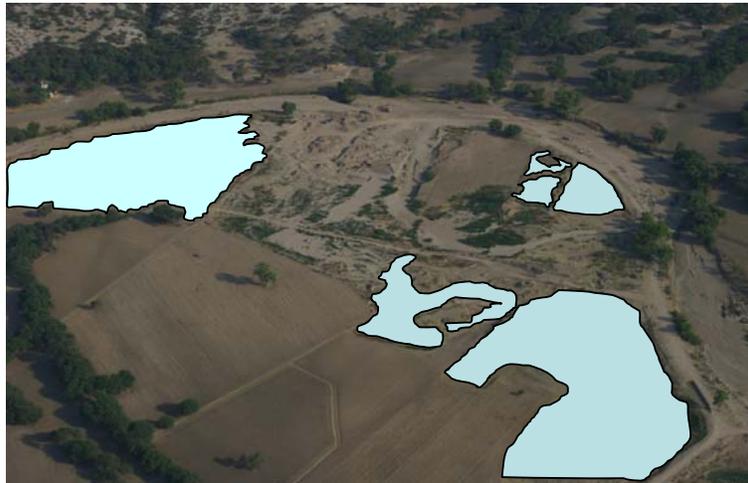
Figura 7.- Zonas de Extracción donde se han formado huecos que se llenan de agua

A continuación se presentan una serie de fotografías del área de estudio tomadas desde un avión ultraligero para poder identificar las zonas con impacto a nivel de paisaje. En la (figura 7) podemos observar marcadas en color azul las áreas donde se han formado huecos profundos (de 2 a 3 m) hechos por la maquinaria que extrae grava y arena del río. Estos huecos en temporada de lluvia se llenan de agua funcionando como humedales artificiales brindando alimento y refugio a varias especies de aves migratorias.

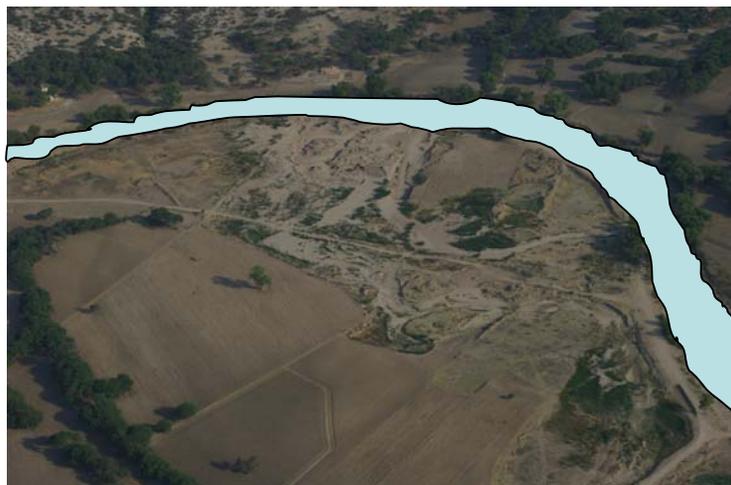
Figura 8.- Cauce del Río San Marcos

En la (figura 8) podemos observar lo que es el cauce actual del río en este tramo estudiado.

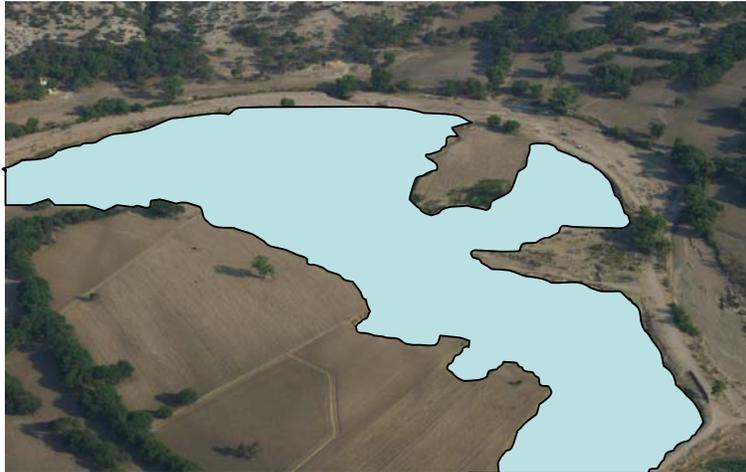
Figura 9.- Zona impactada por la extracción de materiales pétreos (grava y arena)

En la (figura 9) se observa la zona impactada por la extracción de grava y arena en su totalidad en la zona de estudio. Esta área es la que presenta inundación en época de lluvia. La presencia de agua durante varios meses del año en esta zona provoca el crecimiento de varias especies de plantas acuáticas que sirven como refugio y alimento a varias especies de aves migratorias.

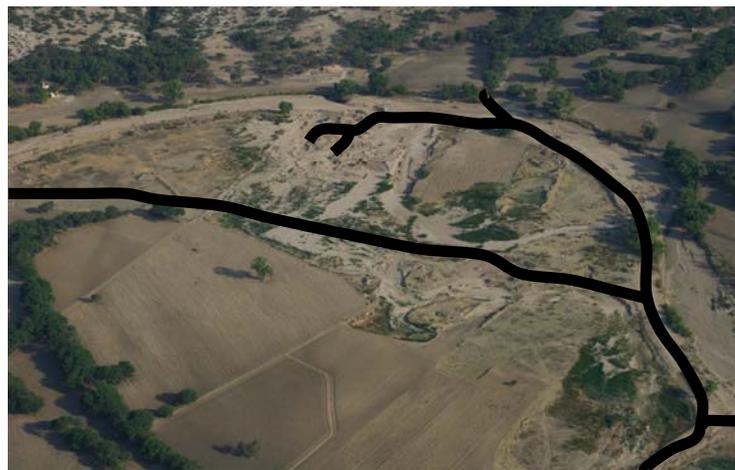
Figura 10.- Caminos usados por los camiones que sacan material de grava y arena

En la (figura 10) lo que se observa son los caminos utilizados por los camiones que transportan la grava y la arena. Los camiones utilizados son tolvas de 6 m³ y rastras de 20 m³ principalmente. Uno de los impactos que provocan son la compactación del suelo y el derrame de aceites.

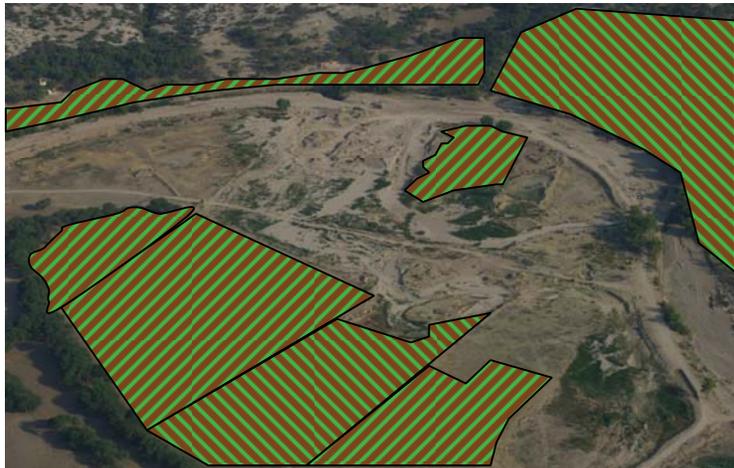
En la (figura 11) podemos observar las parcelas destinadas a la agricultura en la zona de estudio. En estas parcelas de temporal se siembra principalmente maíz, frijol y calabaza. En la zona central de la fotografía podemos ver que todavía existe una parcela que no se ha vendido para ser explotada por los extractores de grava y arena, éste ejemplo nos muestra como las parcelas agrícolas se han perdido.

Figura 11.- Zonas de parcelas agrícolas en el área de inundación del río.

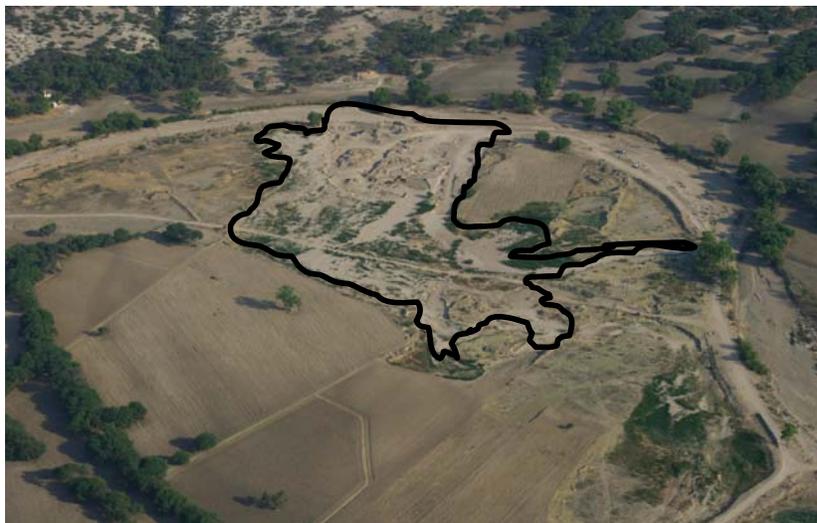
Figura 12.- Zona de acumulación y de extracción de arena fina y grava.

En la (figura 12) observamos la zona que al momento que fue tomada la fotografía estaba siendo explotada por los areneros usando maquinaria a gran escala.

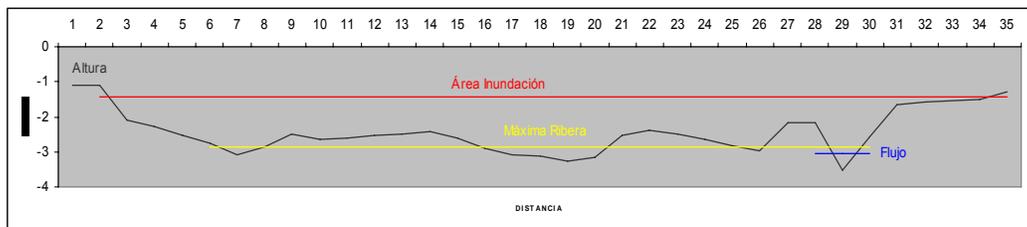
El perfil 2 (figura 14) es del tipo “B5a” que en base a la clave rosgen la clasificación de tipo “B” está relacionado con su tasa de confinamiento, relación ancho profundidad y su sinuosidad; la subclasificación “5c” es en base a su pendiente y material o tipo de partículas dominante que el canal presenta o que procesa, correspondiendo a arenas.

Figura 14. Perfil 2, río tipo “B5a”. La línea naranja indica el área de inundación, la amarilla la máxima ribera y la azul el flujo.

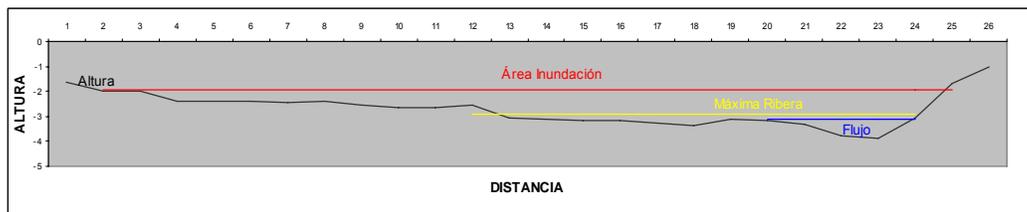
El perfil 3 (figura 15) es del tipo “C5c”, donde “C” representa una clasificación con tasa de confinamiento baja, relación ancho profundidad moderada así como su sinuosidad y, la subclasificación “5c”, de su relación pendiente y material o tipo de partículas (arena) dominante que el canal presenta o que esta procesando.

Figura 15. Perfil 3, río tipo “C5c”. La línea naranja indica el área de inundación, la amarilla la máxima ribera y la azul el flujo.

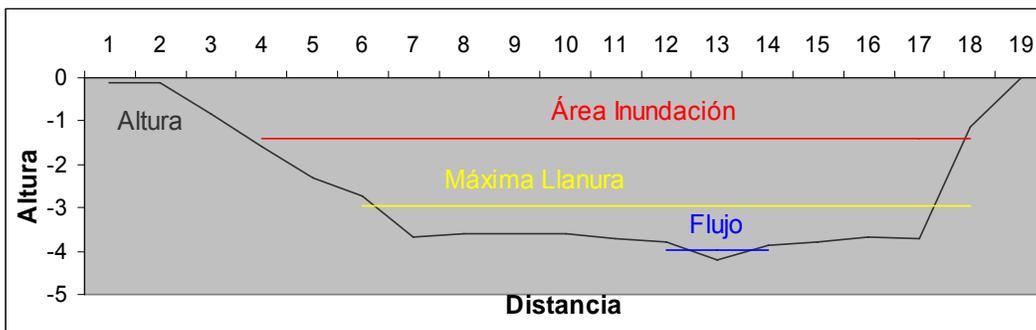
El perfil 7, perfil testigo (Figura 16) presenta la estabilidad requerida para generar la información y dimensiones bases de rehabilitación para el modelo. La estabilidad de sus taludes y cauce es reflejada en indicadores como los estratos de vegetación, cauces (total y constante) bien definidos. Este se localizo aledaño a la parte baja (considerando la dirección del flujo de agua) del área de estudio, a 100m de la ubicación del límite.

El perfil testigo presentó un río tipo “B5c” que de acuerdo a la relación pendiente y sedimento es la adecuada junto con cualquiera de de los tipos “C” que deben regir toda la zona de estudio. Así, la clasificación tipo “B” presenta confinamiento, relación ancho profundidad y sinuosidad moderados, existiendo solo diferencia con el perfil 1 en lo referente al grado de pendiente, siendo menor en el de tipo “5c”, pero con taludes bien definidos y estables con una altura de arriba de 4m. Un ancho de canal del cauce constante de 3 m con una sinuosidad bien establecida como muestra la (figura 16). Un ancho de 20m para el cauce total en su parte baja y de 40m en la alta. La altura presentada en la figura del perfil 7 muestra una mínima de 4m para sus taludes del río, garantizando que aun en la máxima inundación hay un periodo de retorno de por lo menos 80 años.

Figura 16. Grafico del perfil “Testigo” o de la zona estable que fue el indicador para parámetros de rehabilitación.

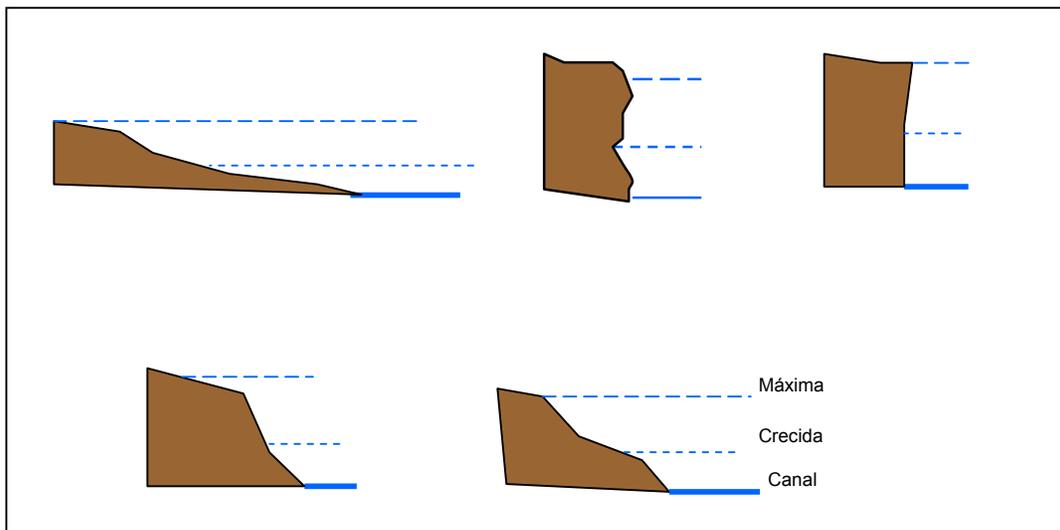
En la (figura 17) podemos ver 5 perfiles del banco de la ribera y las distintas formas encontradas en la zona de estudio, las cuales nos indican el grado de fragilidad de la ribera. Las líneas azules nos muestran los niveles del agua.

Figura 17.- Perfil de las diferentes formas de erosión, encontradas en los bancos de la ribera de la zona de estudio.

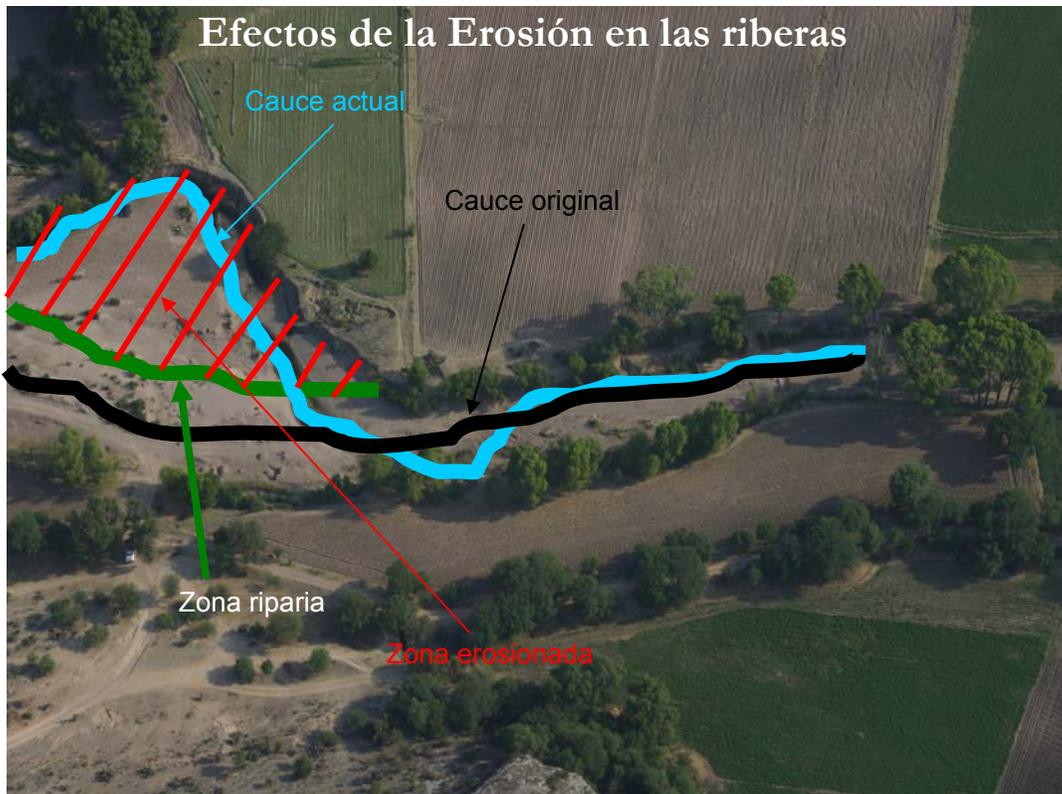
En la (figura 18) se observa el efecto de la erosión en los bancos de las riberas. En la fotografía aérea se distingue la zona que fue erosionada por la fuerza del agua. En la gráfica se muestra en color azul el cauce actual, en color negro lo que era el cauce original, en verde la zona de vegetación riparia y en rojo el área erosionada de la parcela.

Figura 18.- Ejemplo de la erosión en los bancos de la ribera, causada principalmente por la extracción de grava y arena en sitios inadecuados.

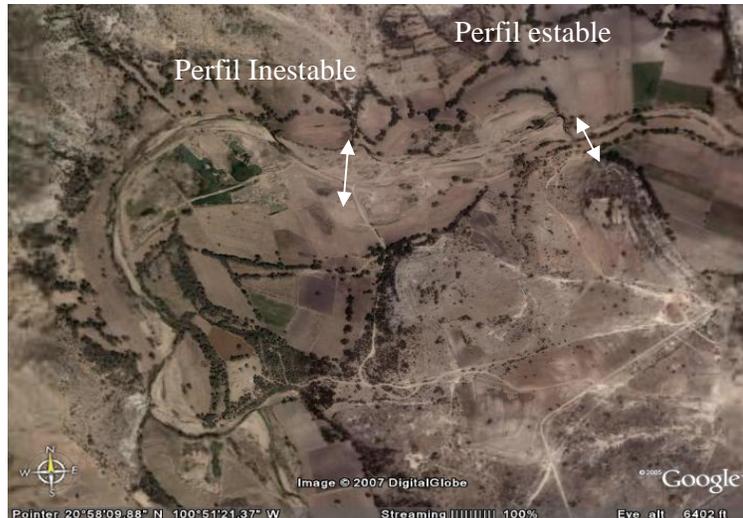
Se hicieron las mediciones correspondientes a dos perfiles, uno en una zona estable del río y el otro en una zona inestable o con impacto provocado por las actividades extractivas de grava y arena. La ubicación donde se realizaron los perfiles se muestran en la (figura 19).

Figura 19.- Ubicación donde se tomaron los datos del perfil estable e inestable, en la zona de estudio.

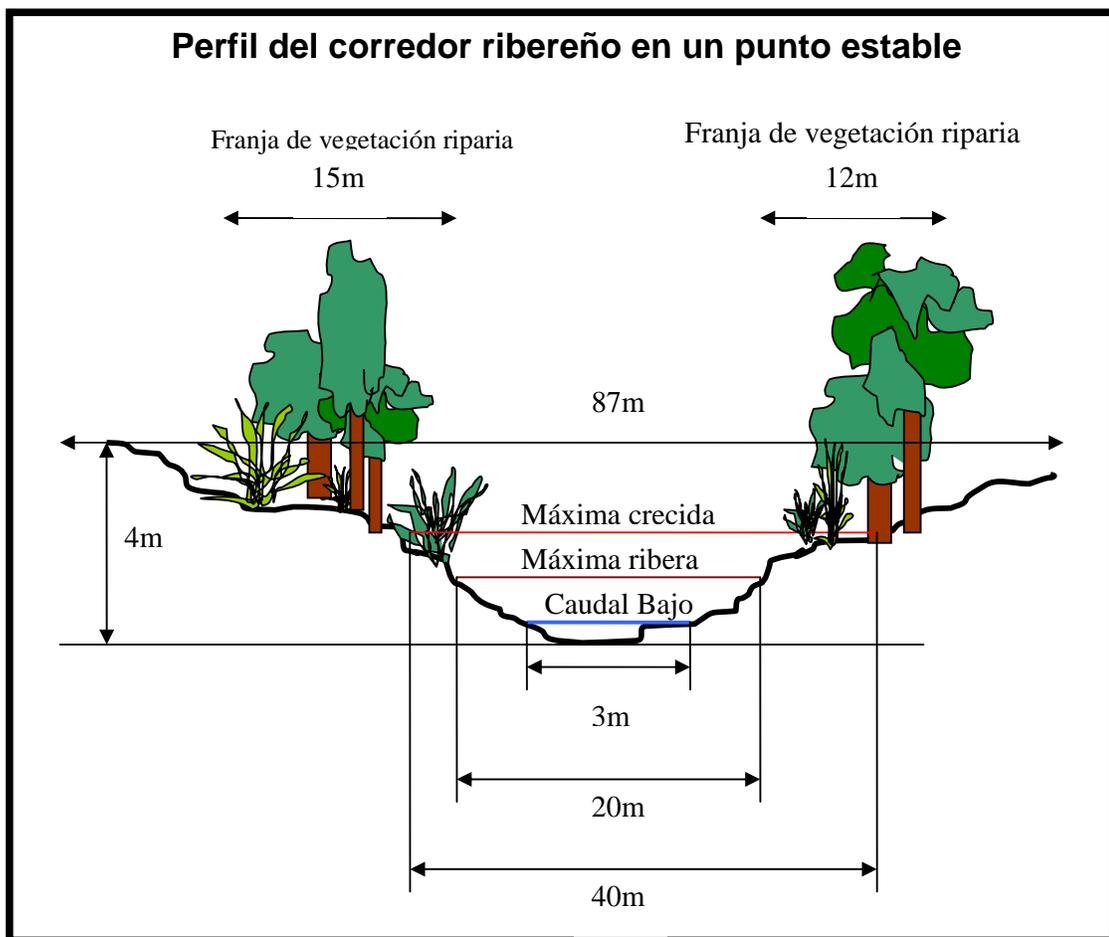
En la (figura 20) se puede observar un esquema del perfil en la zona estable y las medidas correspondientes al caudal bajo al cauce, máxima ribera, máxima crecida, ancho del corredor hasta donde inician las parcelas agrícolas, el ancho del bosque ripario, y la altura desde el punto más bajo del cauce hasta el talud más alto de la ribera.

Figura 20.- Esquema de un perfil del río San Marcos y el corredor ripario con sus franjas de vegetación en uno de los puntos estables del área de trabajo.

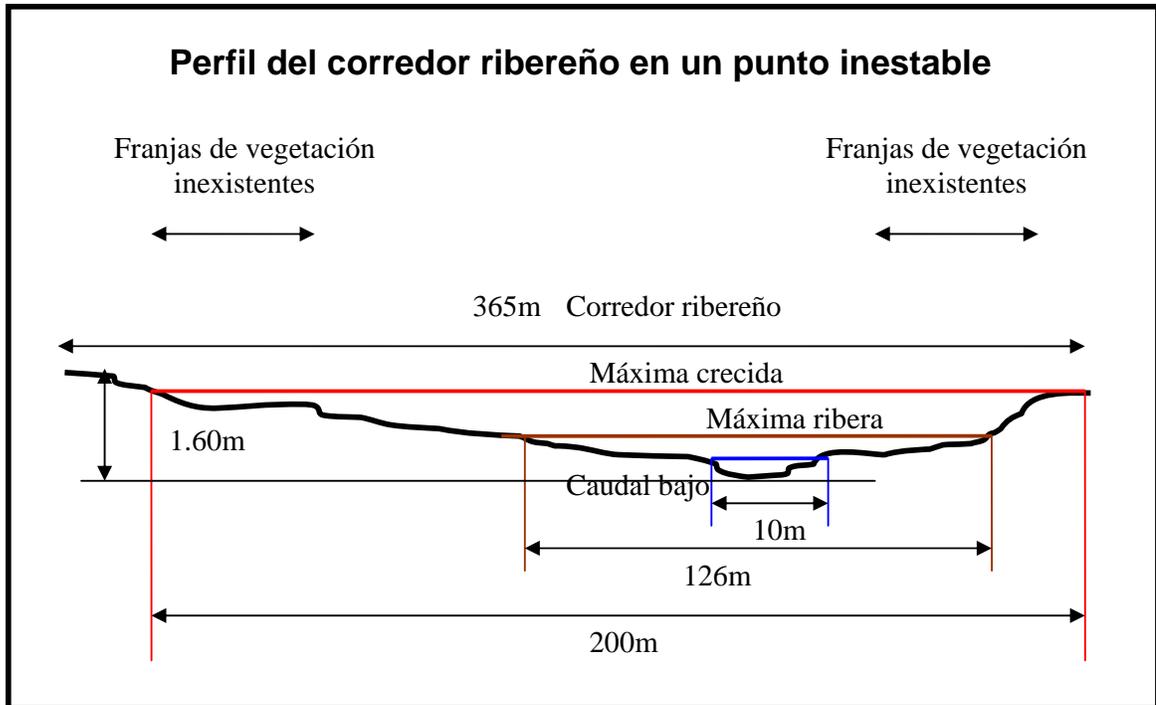
En la (figura 21) se observa un esquema del perfil del cauce inestable alterado por las actividades antropogénicas en el sitio de estudio. Las distancias son mucho mayores y no existen franjas de vegetación.

Figura 21.- Esquema de un perfil del río San Marcos y el corredor ripario con sus franjas de vegetación en uno de los puntos inestables del área de trabajo.

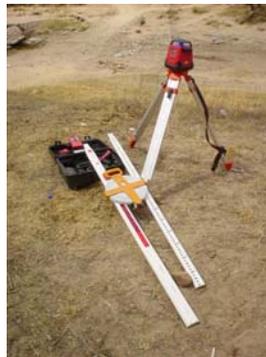
En la (foto 1) se puede observar el equipo de medición que consistió en un nivel láser, una cinta métrica y un par de estadales, utilizado para las mediciones de los perfiles del río y otras mediciones.

Foto 1.- Nivel láser con el que se midieron los perfiles del río.

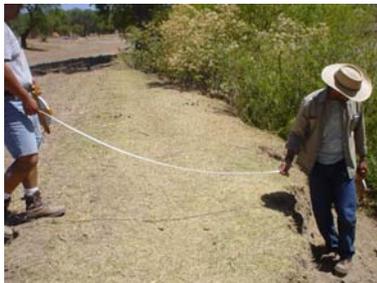
Foto 2.- Medición del área con vegetación entre el cauce y la zona de cultivo

En éste estudio se consideraron como “zonas de amortiguamiento” las áreas entre el cauce y la zona de cultivo de las parcelas aledañas al cauce en ambos lados del río. Estas franjas de vegetación se midieron en once sitios cada 100 metros, partiendo del punto estable río arriba. A partir de ese punto la distancia total que se midió fue de 1,100 m siguiendo la sinuosidad del río. En cada sitio se midió el ancho del cauce y el ancho de estas franjas de vegetación, tomando como referencia los surcos de las parcelas de cultivo en ambos lados. El recorrido se hizo en época de secas. Los materiales que se utilizaron fueron, una cinta métrica de 100 m, un cuaderno y un lápiz. A continuación se pueden observar algunas fotografías de las mediciones que se tomaron.

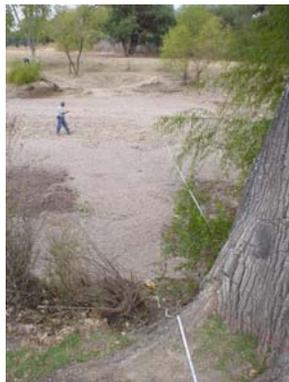
Foto 4.- Midiendo el cauce

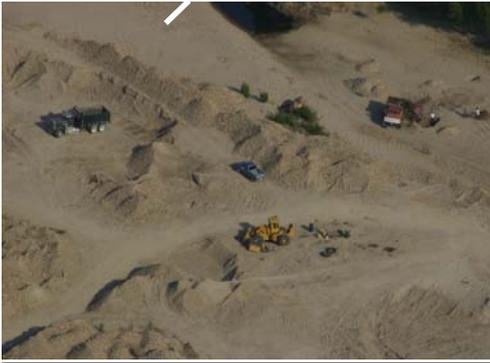
Uno de los impactos mayores que encontramos en el sitio de trabajo fue la extracción de grava y arena en grandes volúmenes efectuada por maquinaria pesada en uno de los meandros del río San Marcos.

Foto 6.- Extracción de grava y arena a gran escala.

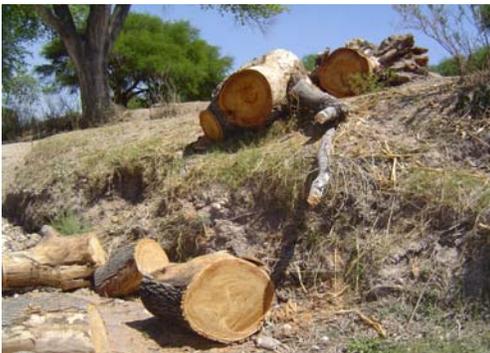
Se encontraron 3 sitios con árboles talados. Los árboles encontrados fueron álamos (*populus* sp.) y sauces (*salix* sp.) Se encontraron rodajas de álamo en tiendas de muebles en San Miguel de Allende, y personas de la comunidad de cruz del palmar talando para uso artesanal.

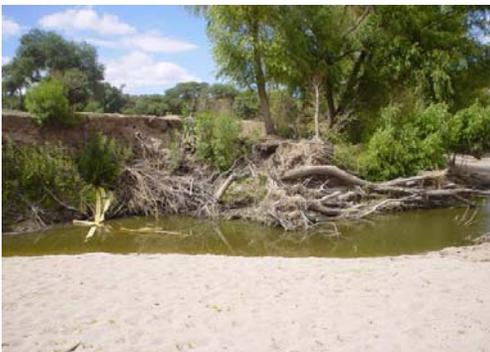
Se pudo observar la erosión de los bancos de la ribera y la caída de sauces (*salix* sp.). Se identificaron tres sitios con ésta problemática en el área de estudio.

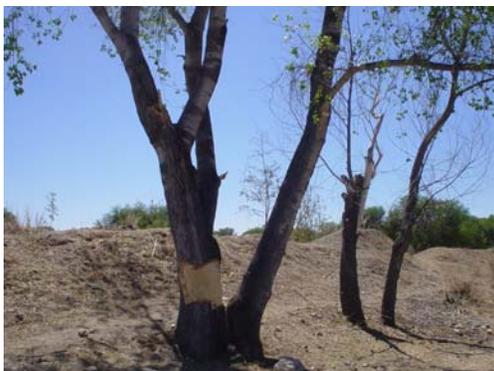
Foto 9.- Corte de corteza

Se encontraron álamos (*populus* sp.) con un tramo de su corteza destruida. Pobladores locales nos comentaron que ésta práctica la realizan para provocar que se seque el árbol y lo puedan talar para vender la madera para hacer mesas.

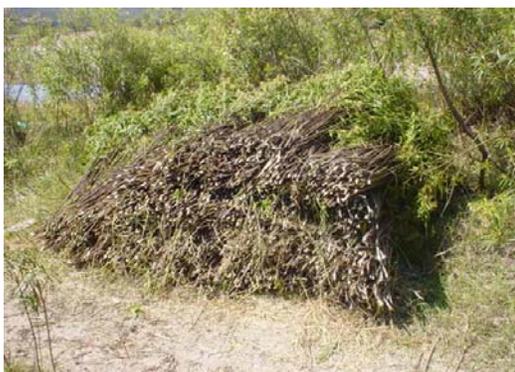
Foto 10.- Corte de Jara

En los recorridos de campo pudimos observar gente que corta jara (*Baccharis* sp.) de la ribera con fines comerciales para la fabricación de cohetes usados en las fiestas tradicionales de la región.

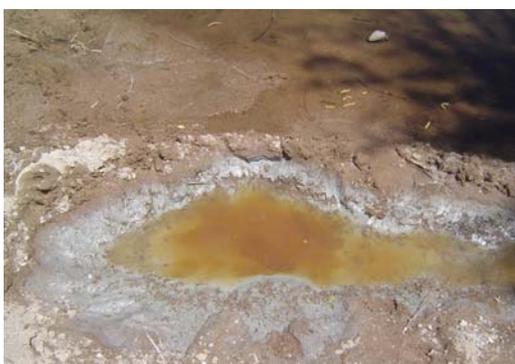
Foto 11.- Derrame de aceite

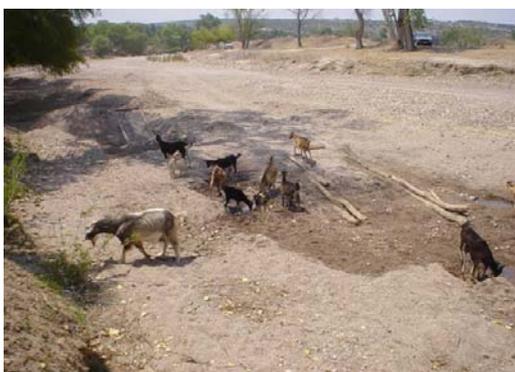
Foto 12.- Pastoreo de Caprinos

Otro impacto de deterioro en la ribera identificado fue el pastoreo constante de ganado vacuno y caprino en y a lo largo de la vegetación riparia, afectando los pastos y arbustos que le dan estabilidad a los bancos de la ribera. Existen aproximadamente 250 cabras y 120 vacas, solo en la comunidad de Cruz del Palmar, pero vecinos de otras comunidades también llevan a sus animales a pastorear a la zona.

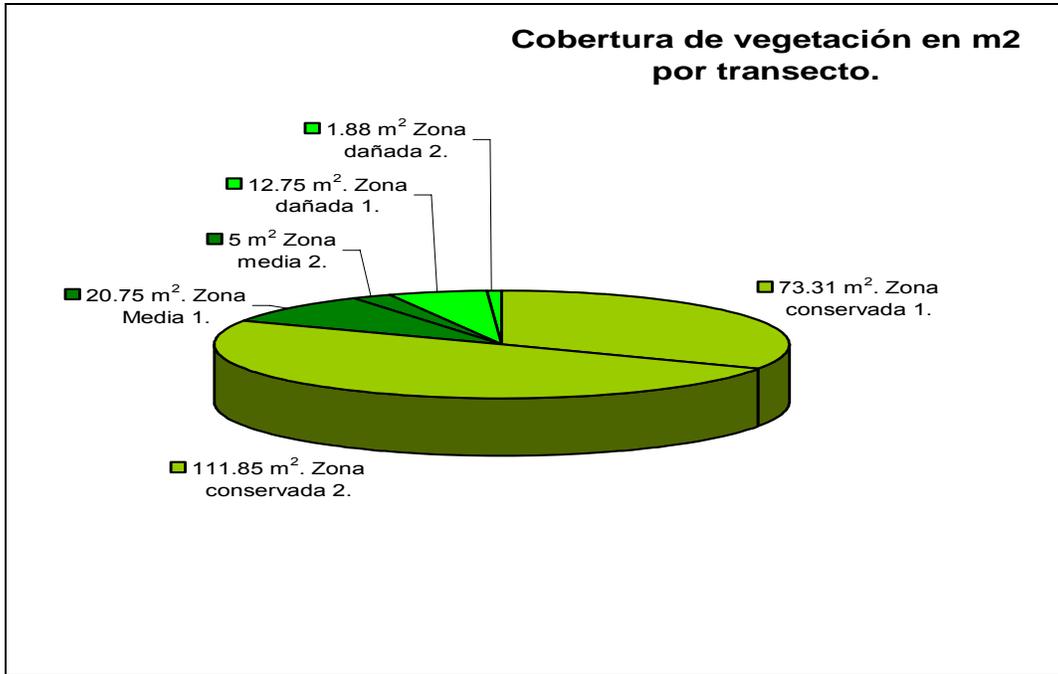
Los resultados de los análisis de los tres sitios que se muestrearon nos indican claramente el grado de deterioro que tiene el corredor ribereño en el tramo estudiado. A continuación, en la (figura 29) se muestra la gráfica de cobertura de vegetación en m² por cada transecto que se midió. Los transectos se hicieron de 2 metros de ancho por 50 metros de largo.

Figura 29.- Cobertura de vegetación en m² en cada transecto. Cada transecto se hizo de 2 m de ancho por 50 m de largo.

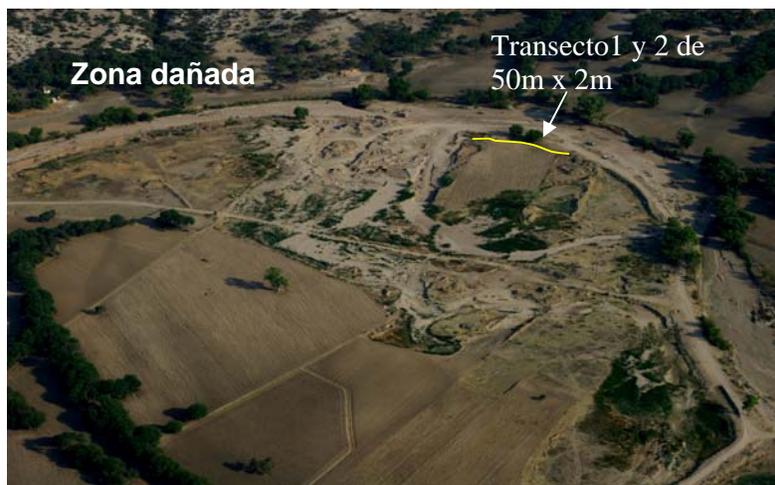
Figura 30.- Fotografía del los transectos de la zona dañada.

A continuación se muestran las fotografías de los sitios seleccionados para hacer las mediciones de la vegetación, (figura 30, figura 33, figura 36) y las gráficas de los diferentes estratos de la vegetación y cobertura por cada zona que se midió. (figura 31 y 32, figura 34 y 35, figura 37 y 38).

En las gráficas de de la zona dañada (figuras 31 y 32) se observa la poca vegetación existente en estos transectos, por lo mismo la cobertura para el primer transecto es de solo 12.75 m² y para el segundo transecto es de 1.88 m²

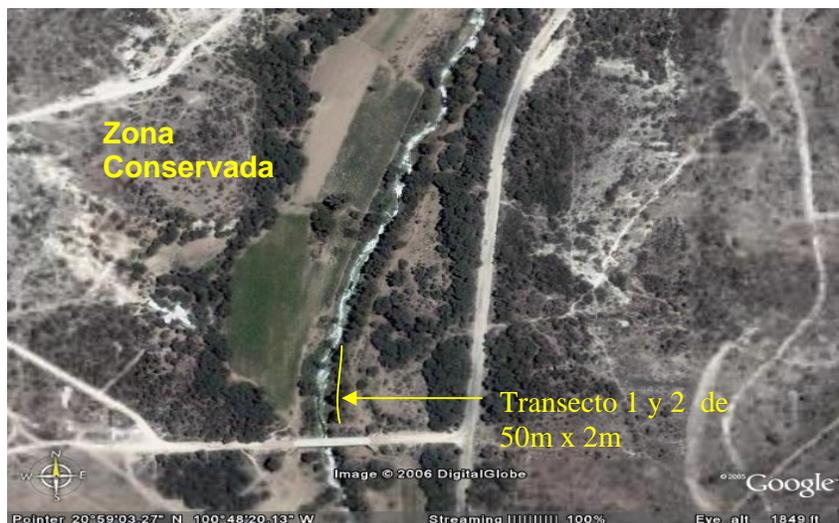
Figura 36.- Fotografía de los transectos de la zona conservada.

En las gráficas de la zona conservada (figuras 37 y 38) se observa que la presencia de vegetación es mucho más abundante que en los otros transectos. Para el primero hay una cobertura de 73.31 m² y para el segundo una cobertura de 111.85 m². También algo que llama la atención en éste sitio de muestreo, es la diferencia de estratos arbóreos presentes en la zona conservada comparada con los otros sitios de muestreo. La zona conservada se usó como testigo para compararla con los otros 2 sitios.

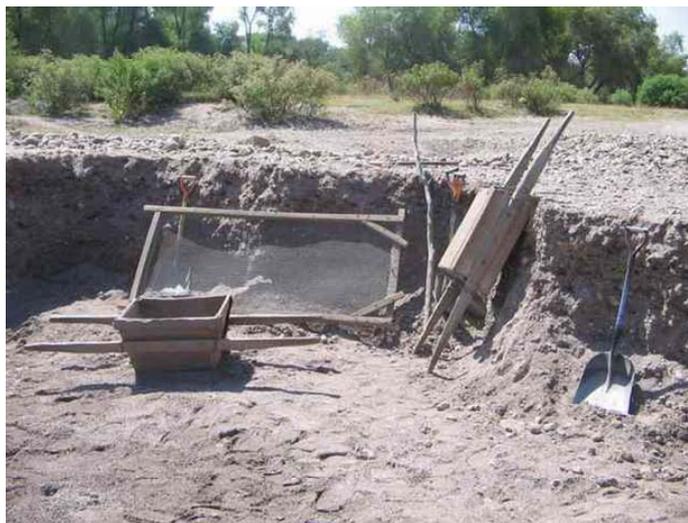
En la (foto 16) se muestra la herramienta de trabajo que usan los paleros: el pico, la pala, harnero (tamiz para seleccionar arena) y parigüela (carretilla rustica, cargada por dos personas) y que tienen un costo en total de \$ 700 pesos. Con una jornada de trabajo de 7 h de lunes a viernes y sábado medio día, obtienen ingresos variantes (dependiendo la demanda) que van en promedio de \$ 1, 000 pesos semanales cada uno. Actualmente existe un grupo de 15 paleros de manera constante de la comunidad de Cruz del Palmar y otro número igual de manera eventual quienes migran periodos largos de tiempo durante el año a los E. U. principalmente, sin embargo en la micro-cuenca suman aproximadamente 50 paleros, a una actividad que se ha desarrollado desde por lo menos tres generaciones atrás.

Foto 16.- Herramienta de trabajo de los paleros. Se puede apreciar el harnero, parigüela, pala y pico.

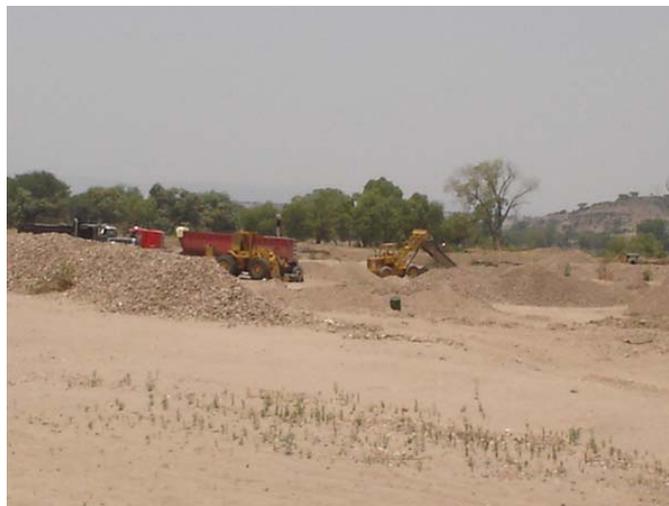
La extracción a gran escala por empresarios con maquinaria pesada es relativamente nueva en la zona, con inicios apenas en el año 2000 a la fecha, sin embargo, el impacto es irreversible en los elementos del sistema lótico como las áreas de inundación que fueron usadas como parcelas agrícolas y que se comercializaron para extraer sus materiales pétreos; o el suelo, que permitía la actividad productiva y que fue acumulado por siglos en el área de estudio del río San Marcos. Estos deterioros, ejemplifican la condición de otros muchos sitios del río con características similares en la cuenca y aun en otras cuencas de la región. Estas alteraciones deben verse como daños ecológicos irreparables, puesto que el material extraído de los bancos aun cuando se pudiera remplazar, será con características diferentes por el empobrecimiento las fuentes de éste. Esta modalidad de extracción de materiales (maquinaria pesada) se realiza solo en parcelas aledañas al cauce del río, en donde los dueños perciben un pago por el material pétreo existente en ellas. No se cuenta con datos fidedignos sobre esta actividad, pues no se pudo establecer participación alguna de los empresarios puesto que son de ciudades como Querétaro, Jalisco y San Luís Potosí. La (foto 17) ejemplifica este tipo de extracción.

Foto 17.- Maquinaria pesada seleccionando y cargando material en trailers que lo transportan a ciudades de Querétaro, San Luís Potosí y Jalisco.

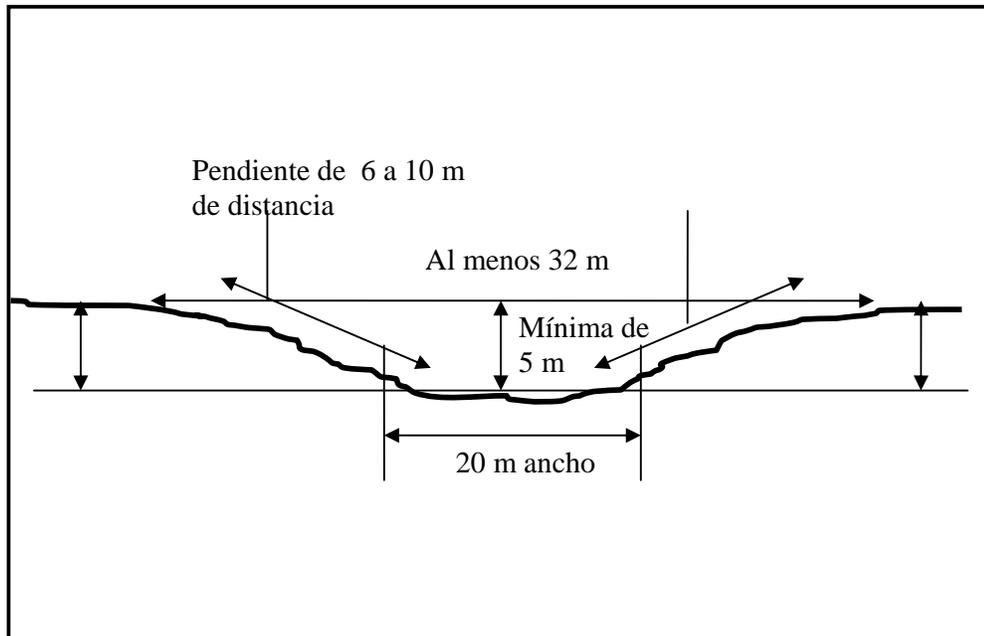
Figura 41.- Esquema del perfil propuesto para la rehabilitación del cauce

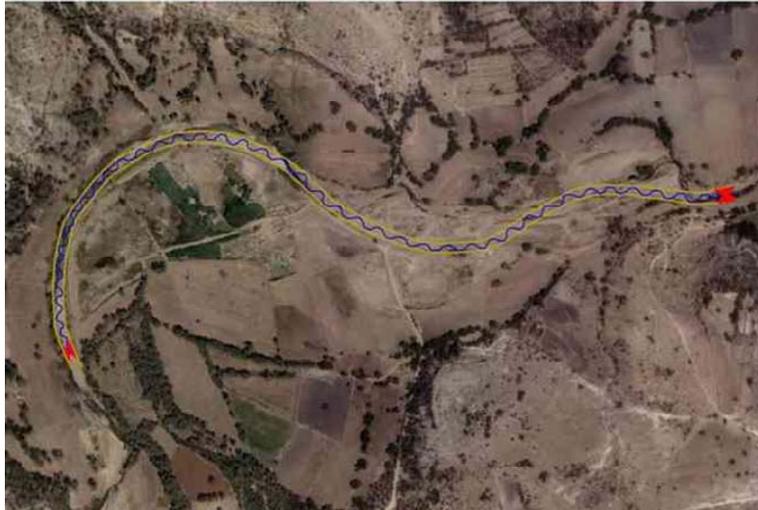
EL flujo constante debe tener meandros de al menos 67.5 m de longitud, 21.5 m de ancho total y con curvas de 33.5 m de largo y 7.5 en la cresta de la parábola, 18 m de ancho, evitando que su longitud de onda no coincida con los taludes del río, sino que por el contrario se ubique al menos un metro hacia adentro de esta, lo que finalmente generará un cauce sinuoso de sus dos cauces en toda el área de estudio. (Figura 42)

Figura 42.- Sinuosidad de cauces (total y constante). Los puntos rojos delimitan el área de estudio mediante puntos de control 1 y 2 .

Los puntos de control 1 y 2 se ubicaran en el inicio del límite de la zona de estudio y al final como lo ejemplifica la (figura 42), y contarán con las siguientes dimensiones: de 36 m de largo paralelos a la longitud del río y el ancho corresponde al definido para el río (20 m). Deben cimentarse al menos 5

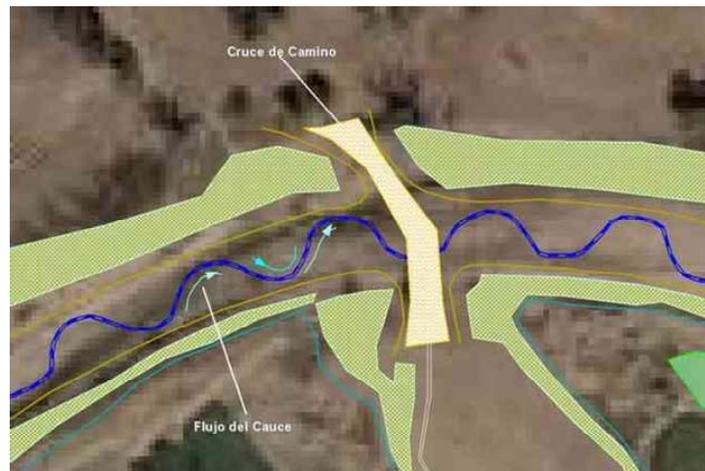
El diseño para los cruces de caminos será del tipo de media luna, con inferencia de la curva hacia la parte baja de la corriente; con una pendiente en

las orillas que será marcada por las mediadas determinadas para las paredes del río. Se recomiendan dos cruces, ya que un número mayor aumentaría el riesgo de formación de puntos susceptibles a la erosión; los cruces deben ser ubicados de común acuerdo con los pobladores quienes serán usuarios, una propuesta preliminar se muestra en la (figura 45).

Figura 45.- Cruce de camino en el río.

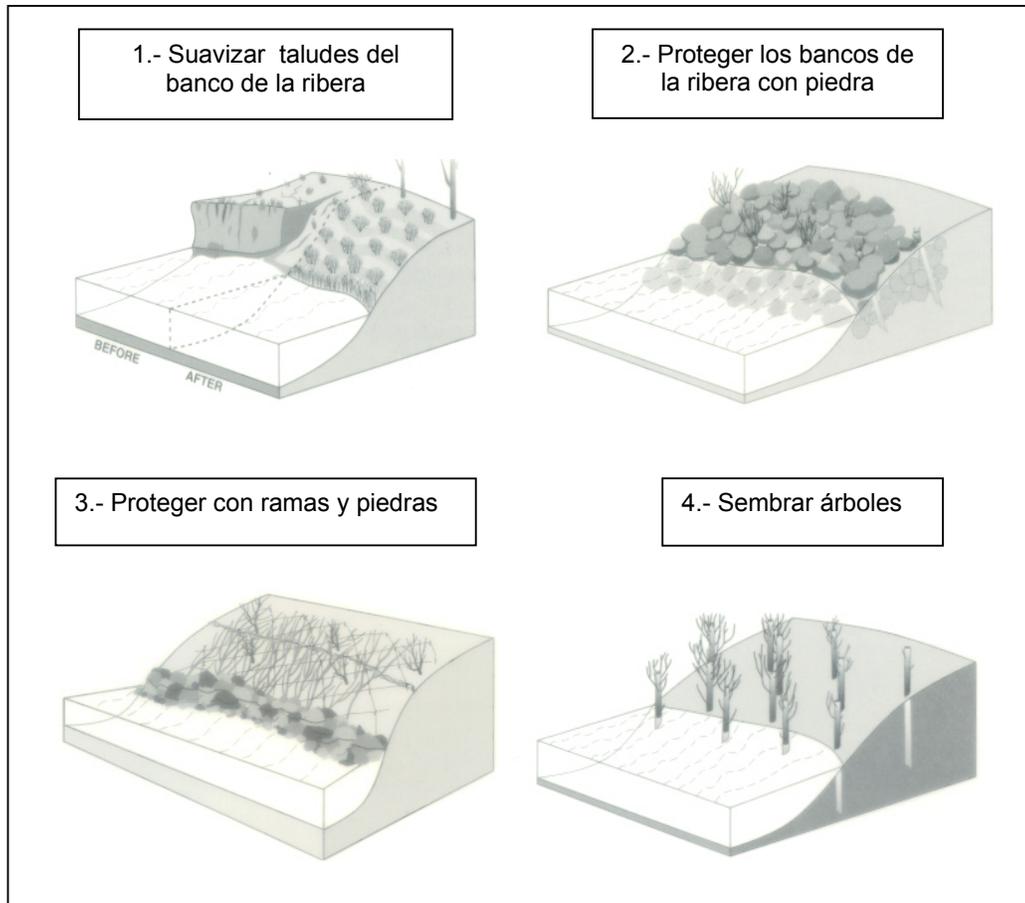
Figura 46.- Diferentes técnicas de ingeniería naturalística utilizadas para la rehabilitación de riberas

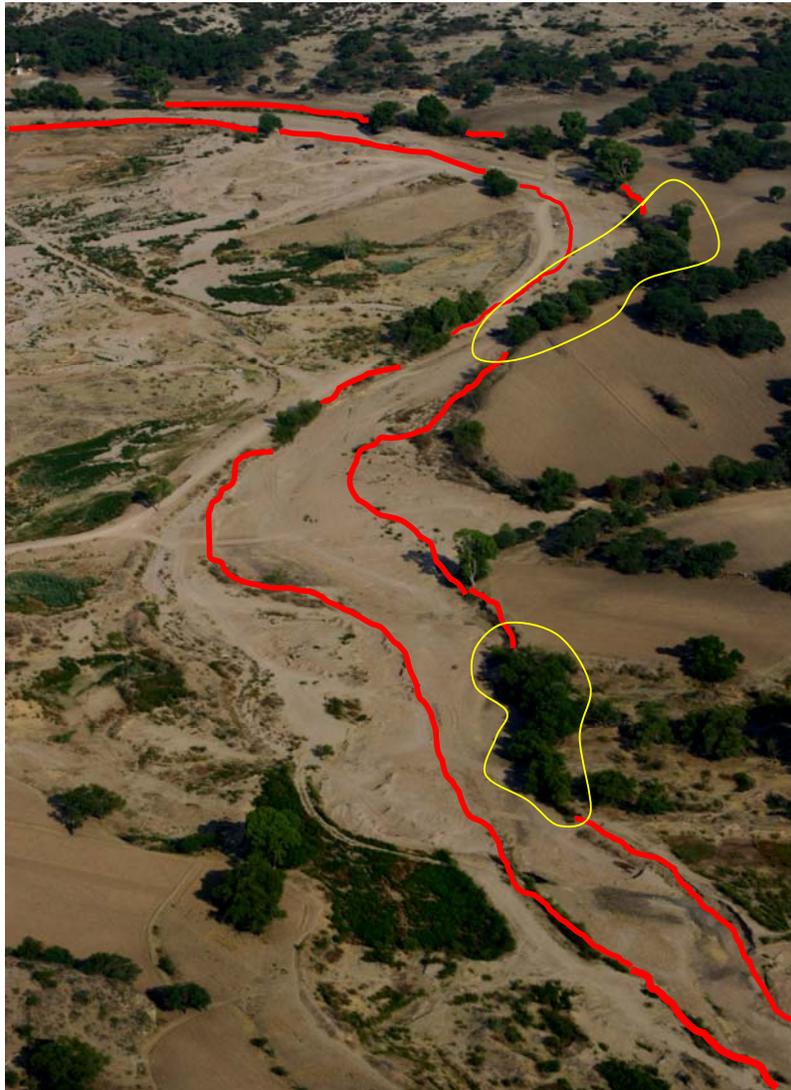
En la (figura 47), se muestra una foto aérea donde en color rojo se marcan como ejemplo las áreas donde se deben sembrar árboles para poder re-encausar el río. Estas líneas rojas se determinaron en base a los recorridos en campo con los habitantes de la zona que nos indicaron por donde estaban anteriormente las franjas de vegetación, el cauce y las antiguas parcelas existentes. Las zonas marcadas con amarillo son parches de vegetación que tiene mejores condiciones de estabilidad y mayor presencia de árboles riparios debido a la presencia de pastos y juncos que ayudan a detener el suelo y darle mayor fortaleza al banco de la ribera.

En la (figura 47) también podemos observar el alto grado de fragmentación evitando la conectividad entre el corredor ribereño.

Figura 47.- Foto aérea donde se muestra en color rojo las áreas donde se deben sembrar árboles para poder re-encausar el río

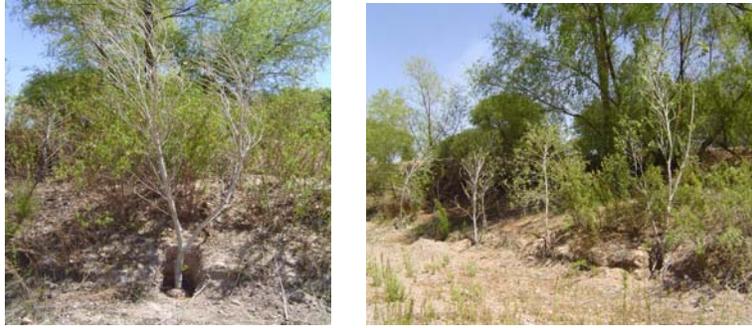
En las (fotografías 18 y 19), se muestran unos álamos (*Populus sp.*), sembrados por los habitantes de cruz del palmar en la zona de estudio. Estos árboles los siembran los dueños de las parcelas como forma de protección de las mismas. La técnica de siembra es con estacas obtenidas de otros árboles de la misma especie.

Fotografías 18 y 19.- Álamos (*Populus* sp.) sembrados por los habitantes de cruz del palmar en la zona de estudio.

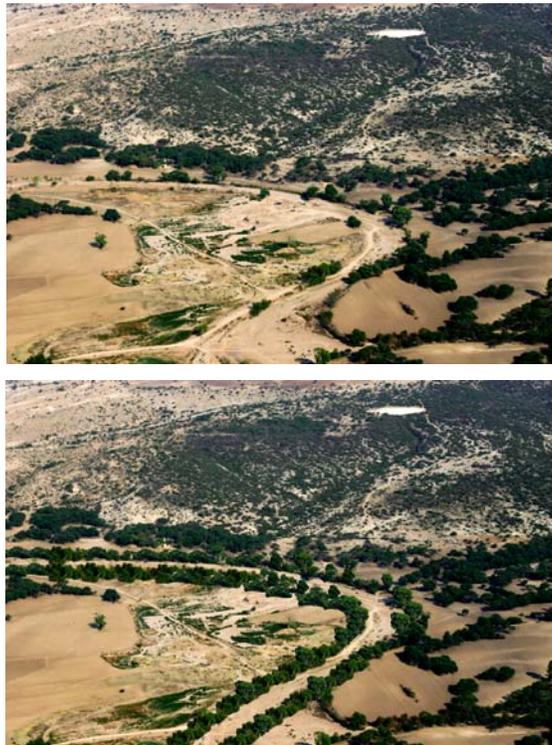
En la (figura 49), se aprecia una foto de la situación actual y un fotomontaje mostrando la vegetación que debería existir en el corredor ribereño efectuada la rehabilitación. Esta herramienta nos permite visualizar el mismo sitio con un escenario futuro a nivel de paisaje de la composición del corredor ribereño. Esta herramienta es sumamente útil para poder convencer a planificadores y tomadores de decisiones para llevar a cabo trabajos de rehabilitación ambiental.

Figura 49.- Fotomontaje mostrando la vegetación que debería existir en el corredor ribereño.

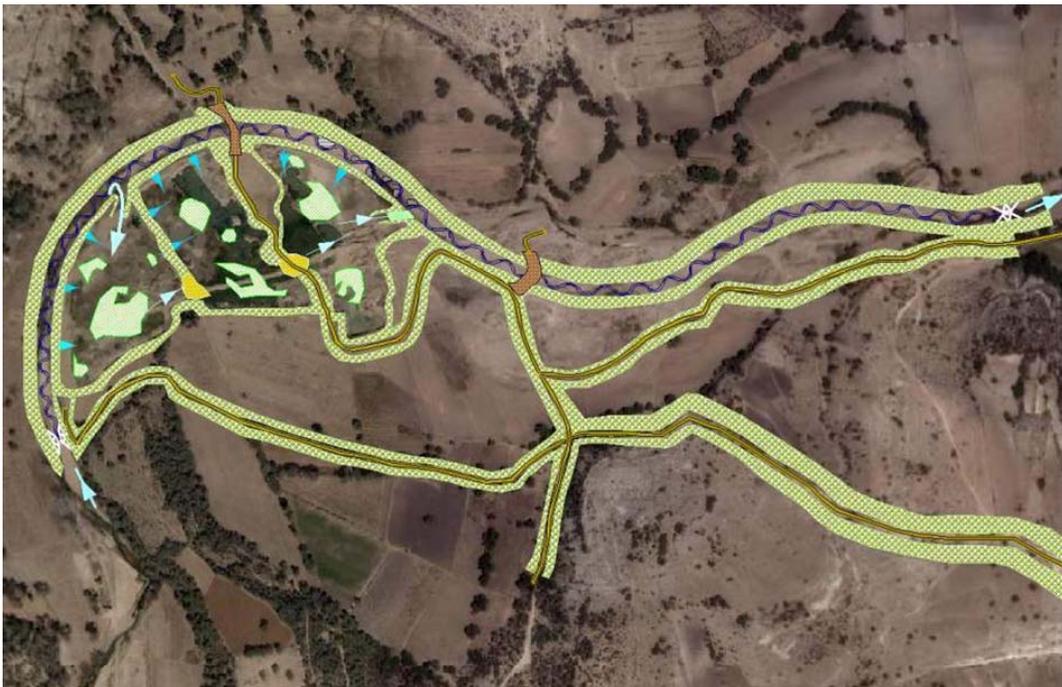
La (figura 50) ejemplifica sobre imagen la zona de estudio y el modelo sugerido, la (figura 51) ofrece el mismo modelo de forma descriptiva en sus elementos sin imagen de la zona de estudio.

Figura 50.- “Modelo de humedales y bosque ripario en zonas perturbadas del Río San Marcos, microcuenca Cruz del Palmar” sobre imagen de la zona de estudio.

Las franjas verdes representan la vegetación o las zonas de amortiguamiento que deberán tener un mínimo de 15 m de ancho entre el cauce y las parcelas agrícolas, en cada lado de las riberas.

La propuesta final integrada del “Modelo de humedales en zonas perturbadas del Río San Marcos, microcuenca Cruz del Palmar” y “Propuesta de rehabilitación del bosque ripario, en áreas de extracción de grava y arena en el río San Marcos, San Miguel de Allende Guanajuato” que se desarrollaron en colaboración entre el Ingeniero Gerardo López Mora y el Biólogo Atahualpa Caldera Sosa se representa a continuación en las (figuras 50 y 51).

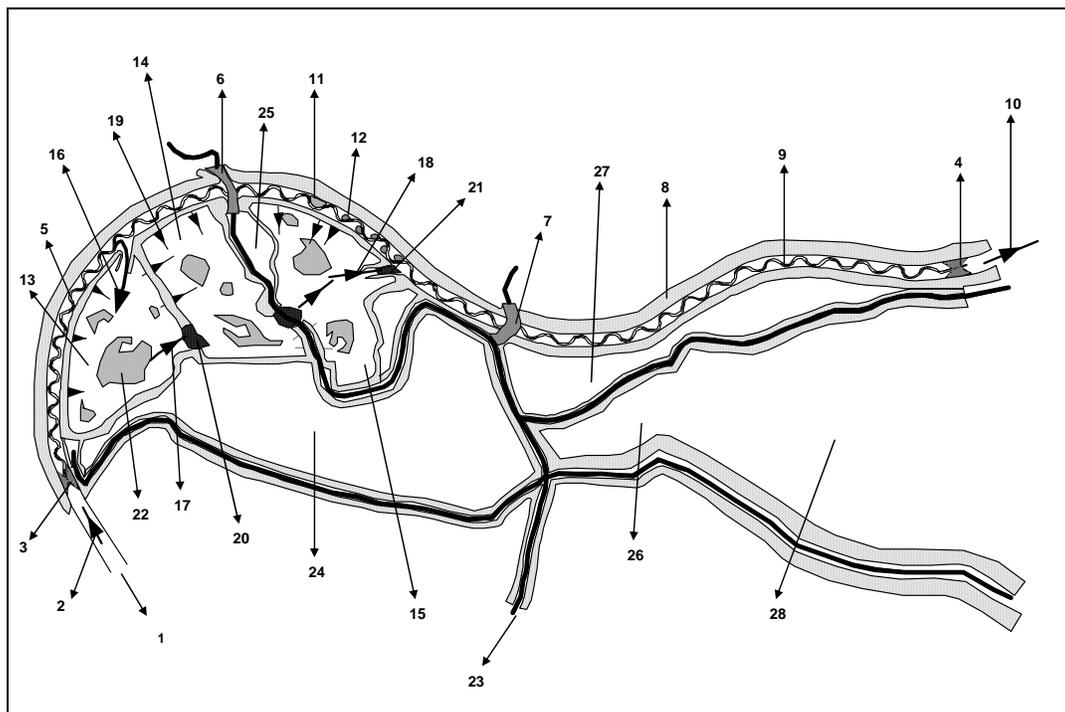
Figura 51.- “Modelo de humedales y bosque ripario en zonas perturbadas del Río San Marcos, microcuenca Cruz del Palmar”. 1. Cauce total, 2. Entrada de flujo al área de estudio, 3. Punto de control 1 (inicio del área de estudio), 4. Punto de control 2 (fin del área de estudio), 5. Cauce constante, 6 y 7. Cruces de caminos sobre el río, 8. Zonas de amortiguamiento, 9. Riffles, 10. Salida del flujo del área de estudio, 11. Meandros y puntos de barra, 12. Sitios de
