ATRIBUTOS GEOTÉCNICOS E HIDROLÓGICOS PARA EL DISEÑO Y
CONSTRUCCIÓN DE PEQUEÑAS OBRAS DE CONTROL DE AVENIDAS Y
AZOLVES EN LA MICROCUENCA EL VENTILADOR, MINERAL DE
ANGANGUEO, MICHOACÁN

TESIS

MAESTRO EN CIENCIAS EN INGENIERÍA
LINEA TERMINAL EN CONSTRUCCIÓN

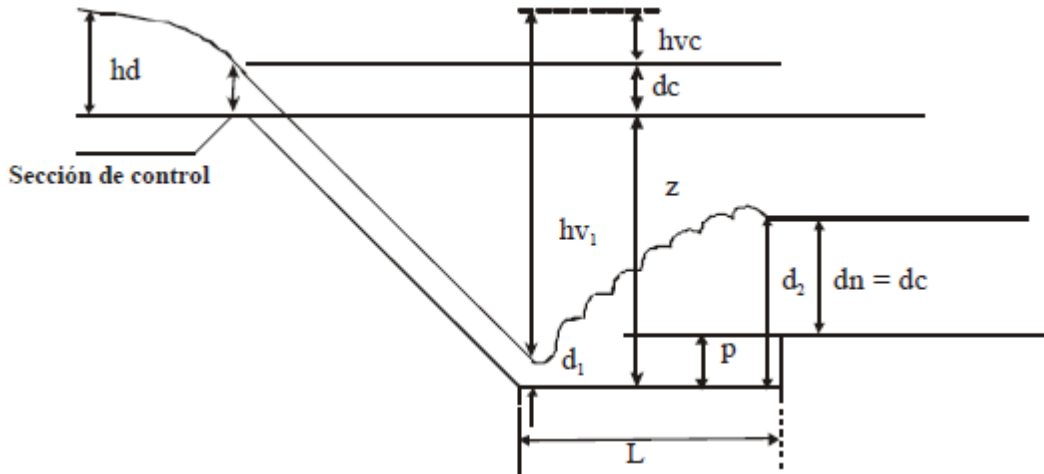
Figura 10.: Variables que intervienen en el diseño de un colchón hidráulico.

Como diseño del colchón amortiguador se entiende el encontrar su longitud y profundidad, de tal modo que en su interior se produzca un salto hidráulico que disipe la energía que obtiene el agua al caer desde la cresta vertedora al piso de la cárcava. Con un colchón adecuado evitamos la socavación aguas abajo de la estructura.

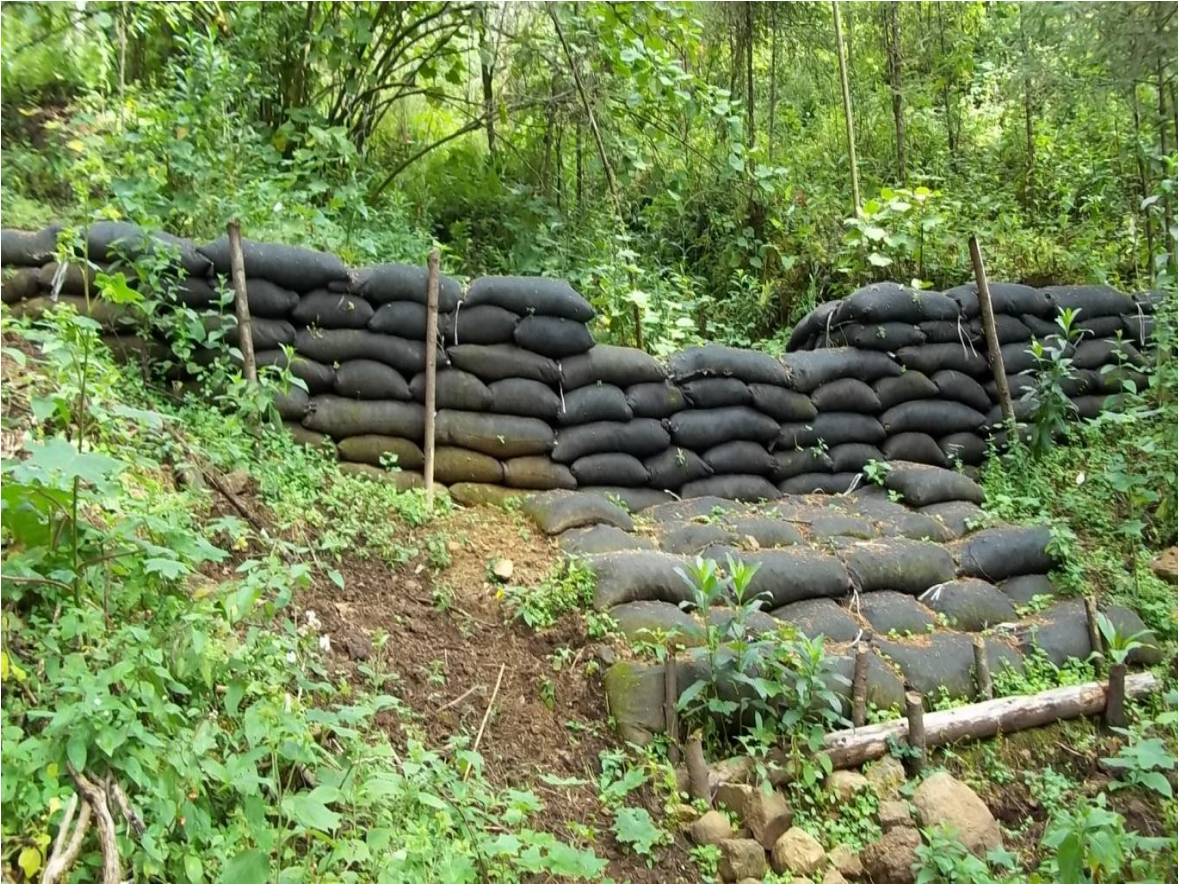
Figura 15. Estructura de geocostales

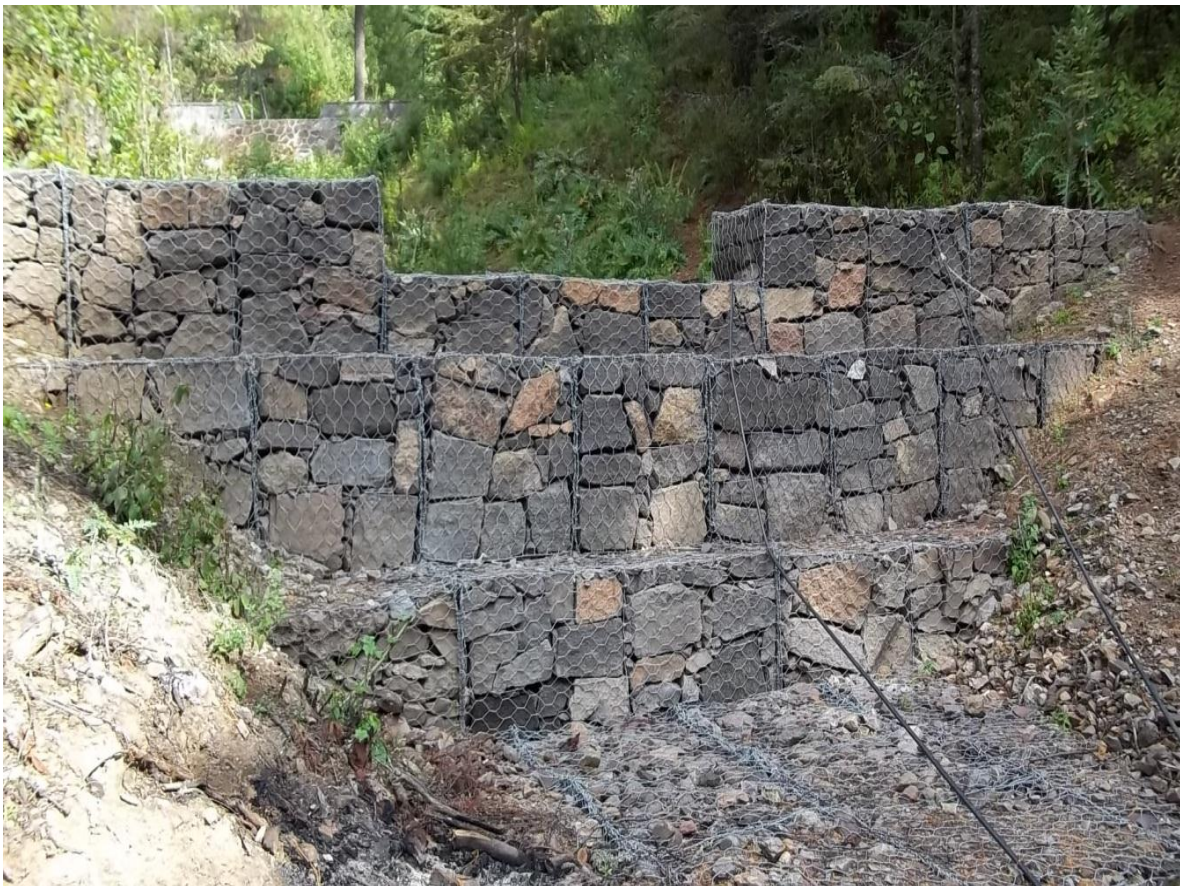
Figura 16. Estructura de gavión

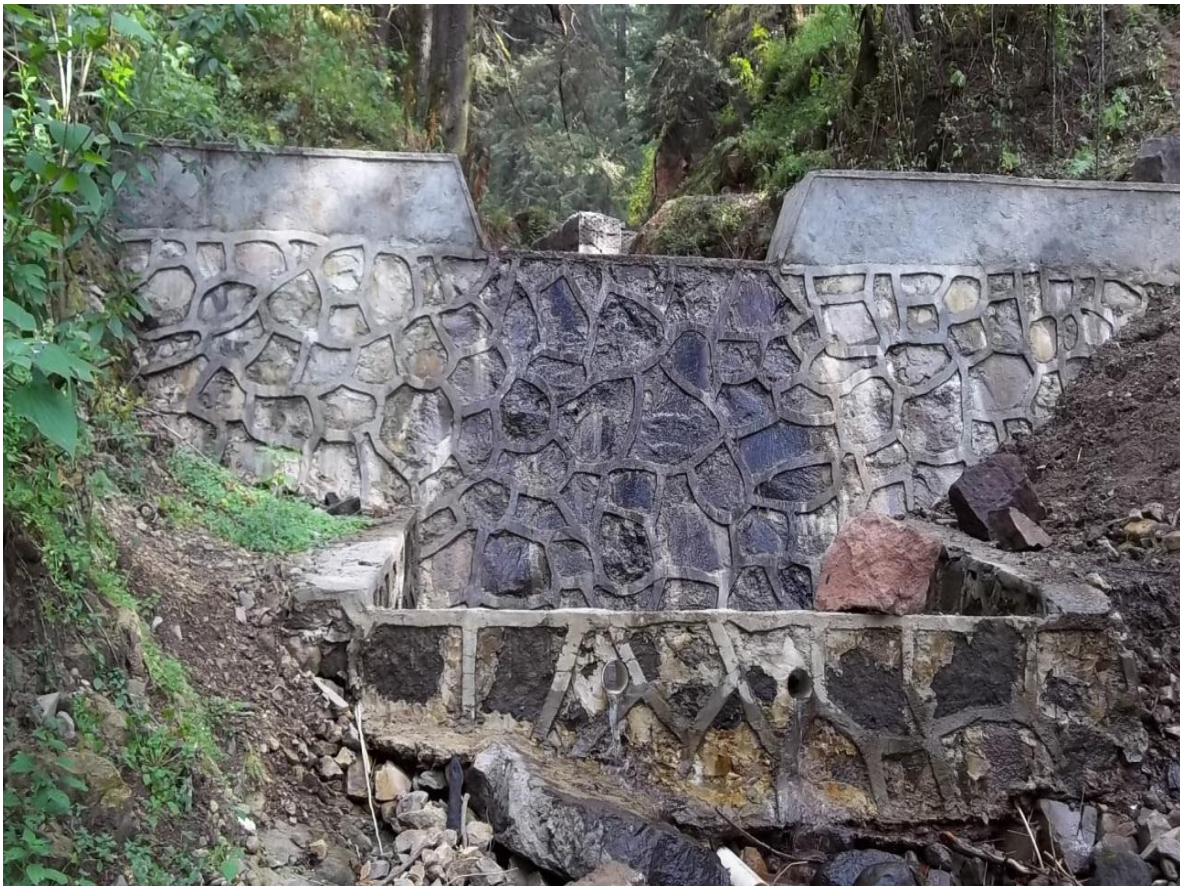
Figura 17. Estructura de mampostería

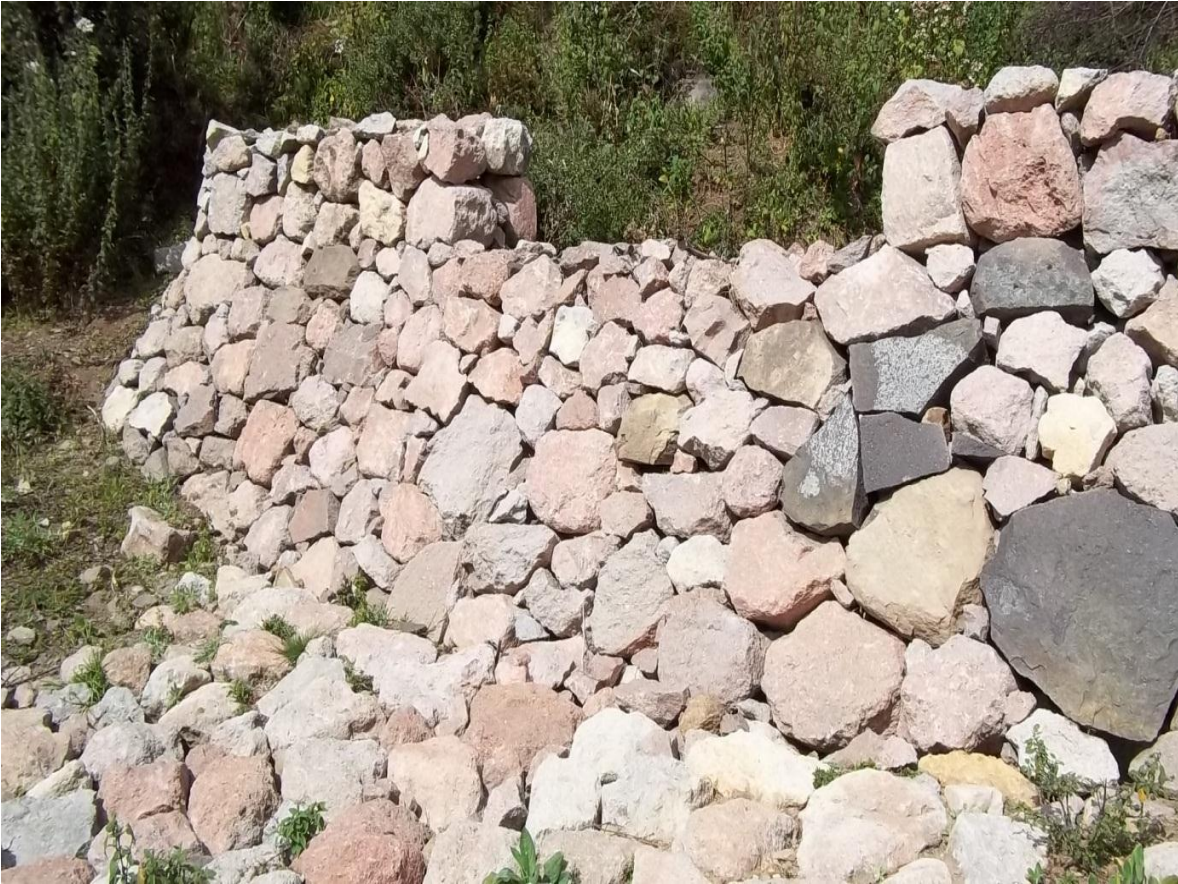
Figura 18. Estructura de piedra acomodada

Para lograr que la cortina retenga la mayor cantidad de sedimentos y funcione como presa filtrante, no deberán quedar espacios éntrelas piedras mayores a 10cm

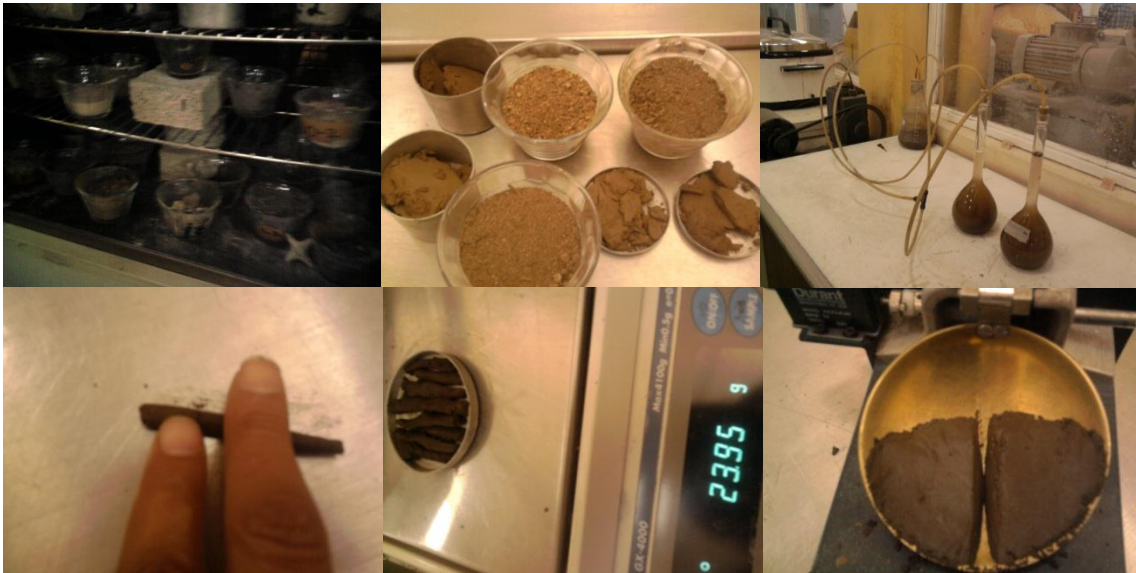
Figura 22. Pruebas de laboratorio

Es una arena, con limos, no arcilloso.

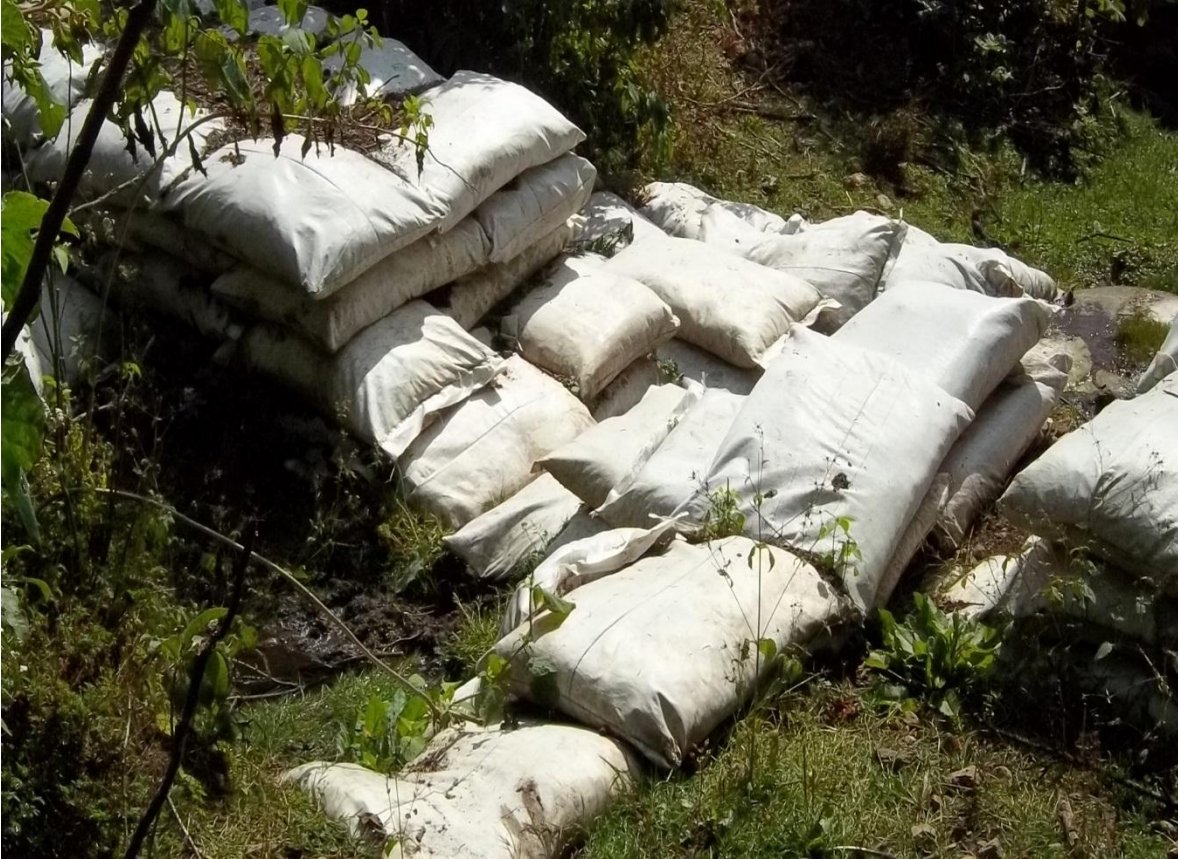
Figura 23. Falla causada a una presa de Geocostales

Aunque algunas de las estructuras tuvieron fallas, como lo muestran las imágenes, estas se pudieron resolver, y así como lo muestran las figuras fueron las únicas estructuras que fallaron.

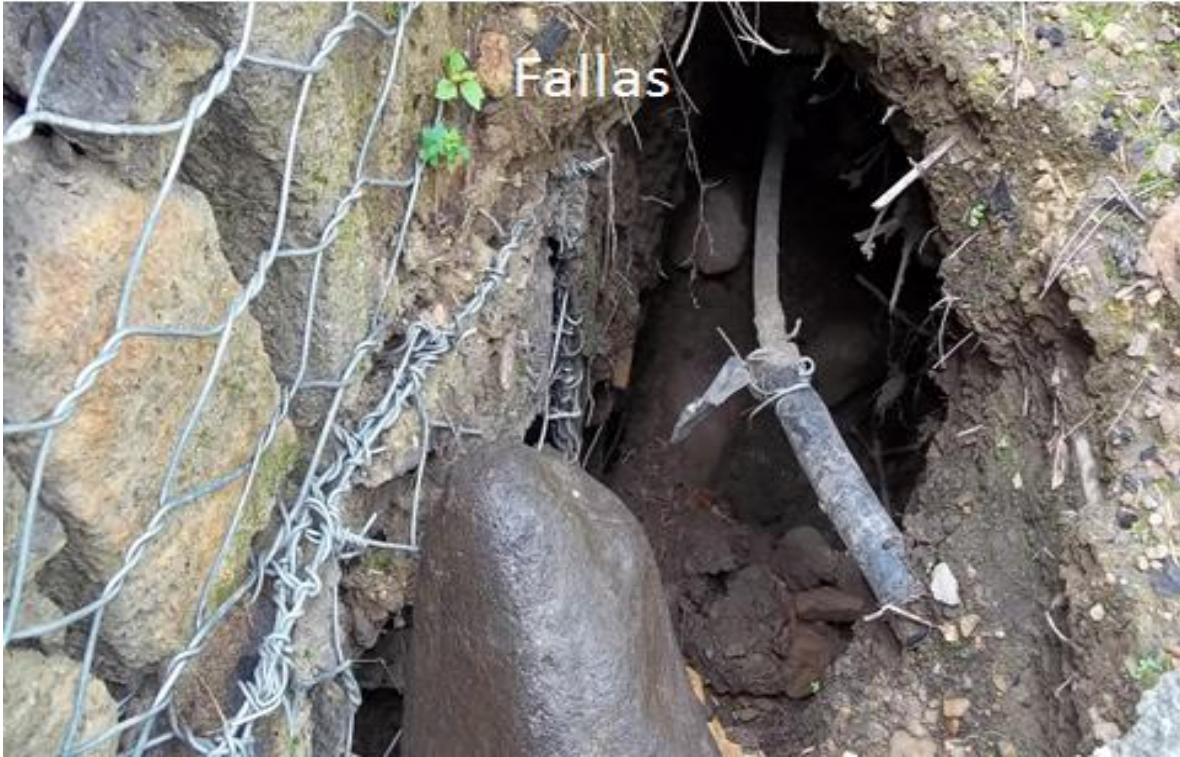
Figura 24. Falla causada a una presa de Gavión

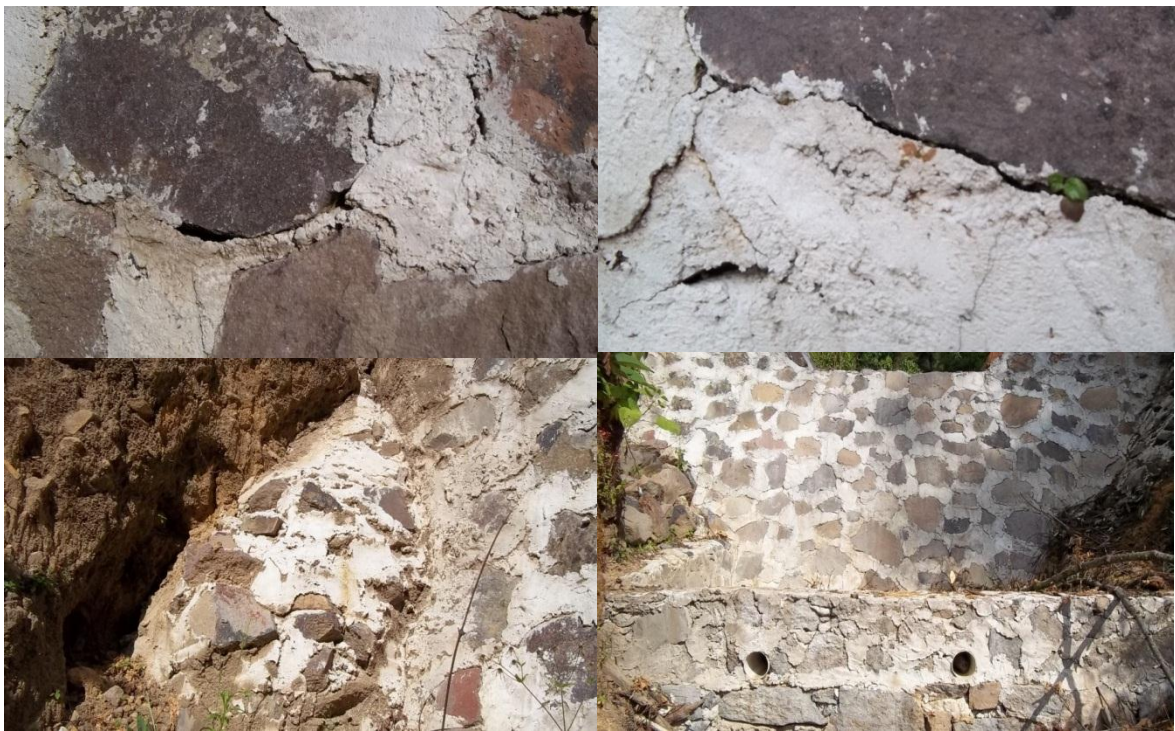
Figura 25. Fallas presentadas en una presa de mampostería

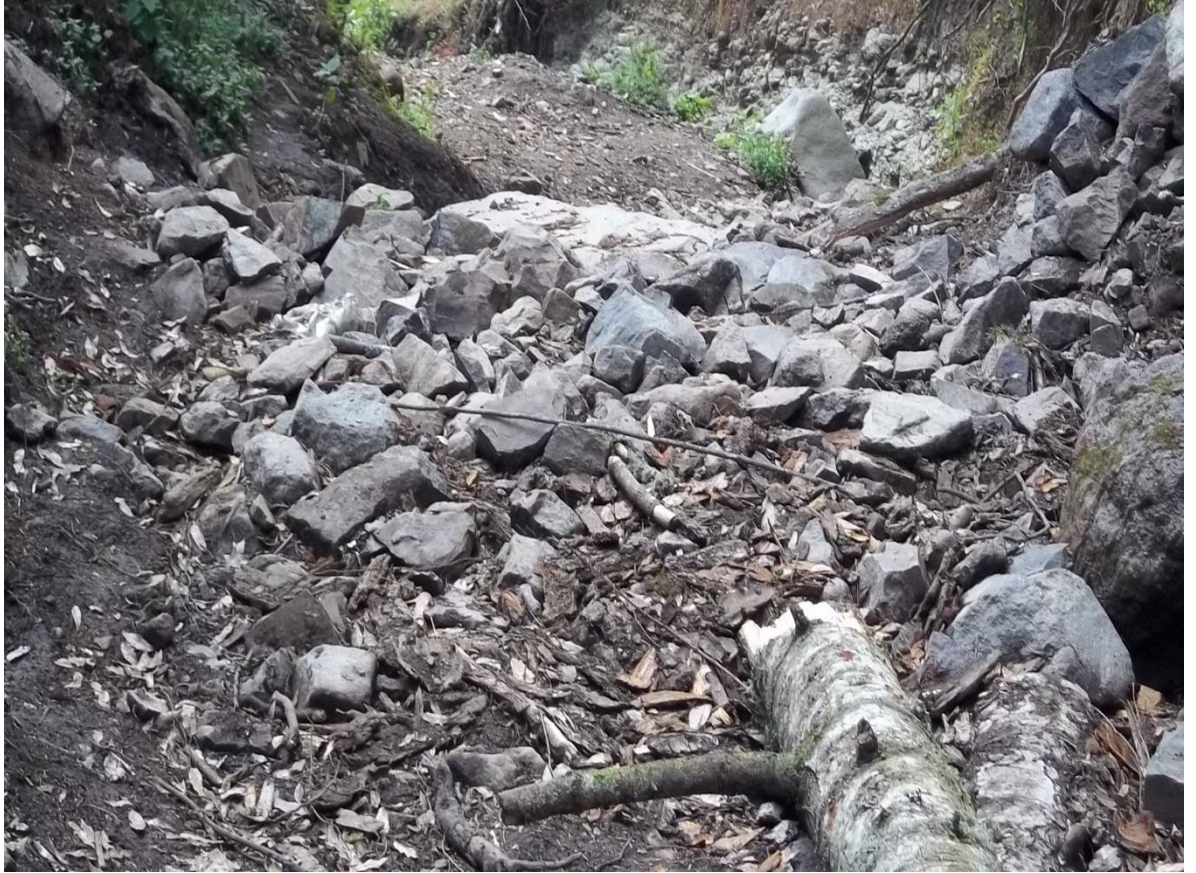
Figura 26. Falla causada a una presa de Piedra Acomodada

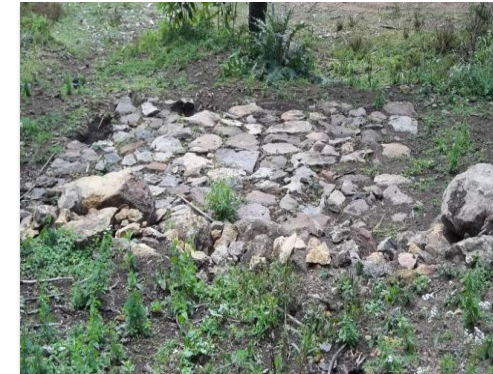
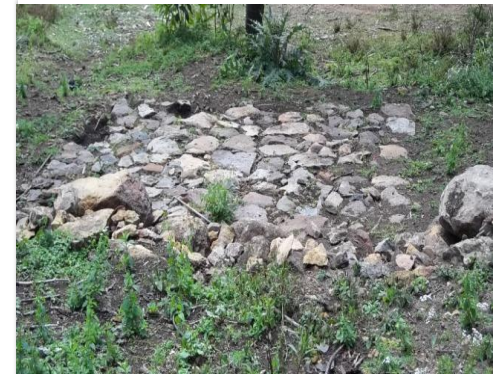
Estado de la Práctica	EVALUACIÓN		OBSERVACIONES
	Bueno		
	Regular		
	Critico		POSIBLE ROBO DE PIEDRA, PRESA DESTRUI

Vista a detalle del estado de la practica
