Universidad Autónoma de Querétaro
Facultad de Ingeniería

**DETERMINACIÓN DE CAPACIDAD SÍSMICA DE ELEMENTOS
ESTRUCTURALES CON PARTES POLIMÉRICAS**

Tesis

Maestro en Ciencias (Estructuras)

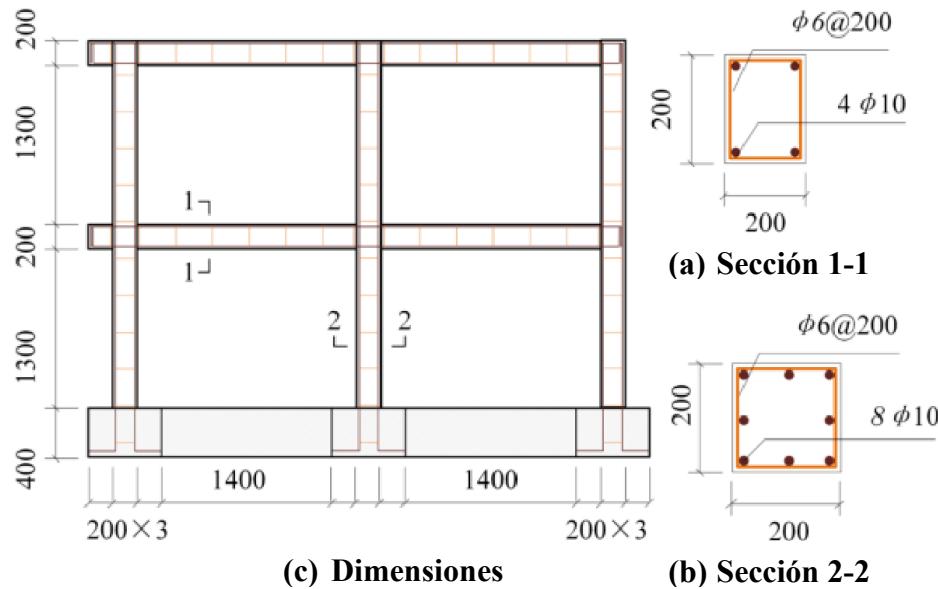
Figura 1. Dimensiones en milímetros de la estructura de prueba (Y. Wang et al., 2023).

En la Universidad de Fuzhou, China, se aplicó una carga horizontal cíclica baja en marcos de concreto de 2 crujías y 2 niveles (Figura 1), la cual simuló los daños iniciales en marcos debido a un evento sísmico, después utilizó laminados de fibra de carbono que reforzaron las uniones de estos. Se analizó el desempeño sísmico, rigidez del marco, capacidad de carga, ductilidad, y dissipación de energía. Lo anterior arrojó una excelente ductilidad en el modo de falla de los marcos de concreto reforzados, dado que aumentó la capacidad de carga horizontal máxima (Y. Wang et al., 2023).

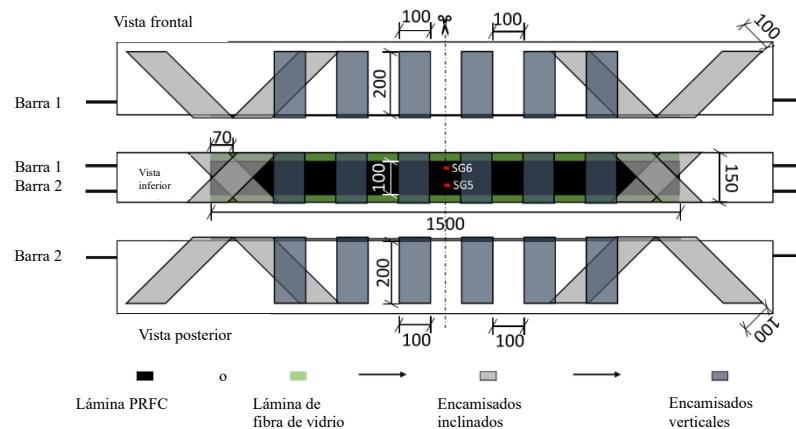
Figura 2. Geometría de la viga analizada, modificado de Gotame et al. (2022).

En Suecia, se realizó un análisis no lineal de elemento finito en vigas reforzadas con fibra de carbono y fibra de vidrio con la finalidad de determinar el comportamiento a flexión de vigas de concreto dañadas por la corrosión. Estas vigas se modelaron y se compararon sus resultados con aquellos propios de la experimentación (Gotame et al., 2022). La experimentación dio como resultado el cumplimiento del refuerzo a flexión gracias a la combinación de laminado de fibra de carbono en el sofito de la viga y revestimientos en forma de U en los extremos de esta (Figura 2).

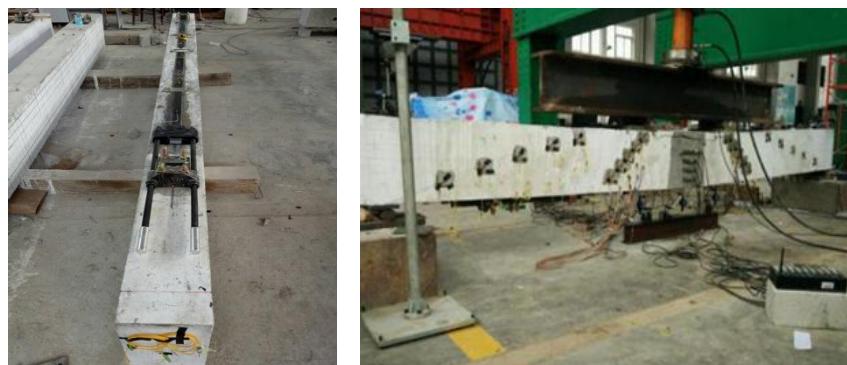
Figura 3. Proceso de carga en la viga reforzada con fibra de carbono y cables de acero (Zhu et al., 2020).

En la Universidad de Tecnología de Guilin, China, se emplearon laminados de fibra de carbono con cables de acero (LFCCA) para reforzar vigas de concreto (Figura 3). Se realizaron pruebas de flexión y se compararon sus resultados con laminados de fibra de carbono (LFC). Los experimentos arrojaron que las vigas reforzadas con LFCCA muestran una ductilidad mejorada en comparación con aquellas reforzadas con PFC, y en consecuencia esto mejora la capacidad a flexión de las vigas de concreto (Zhu et al., 2020).

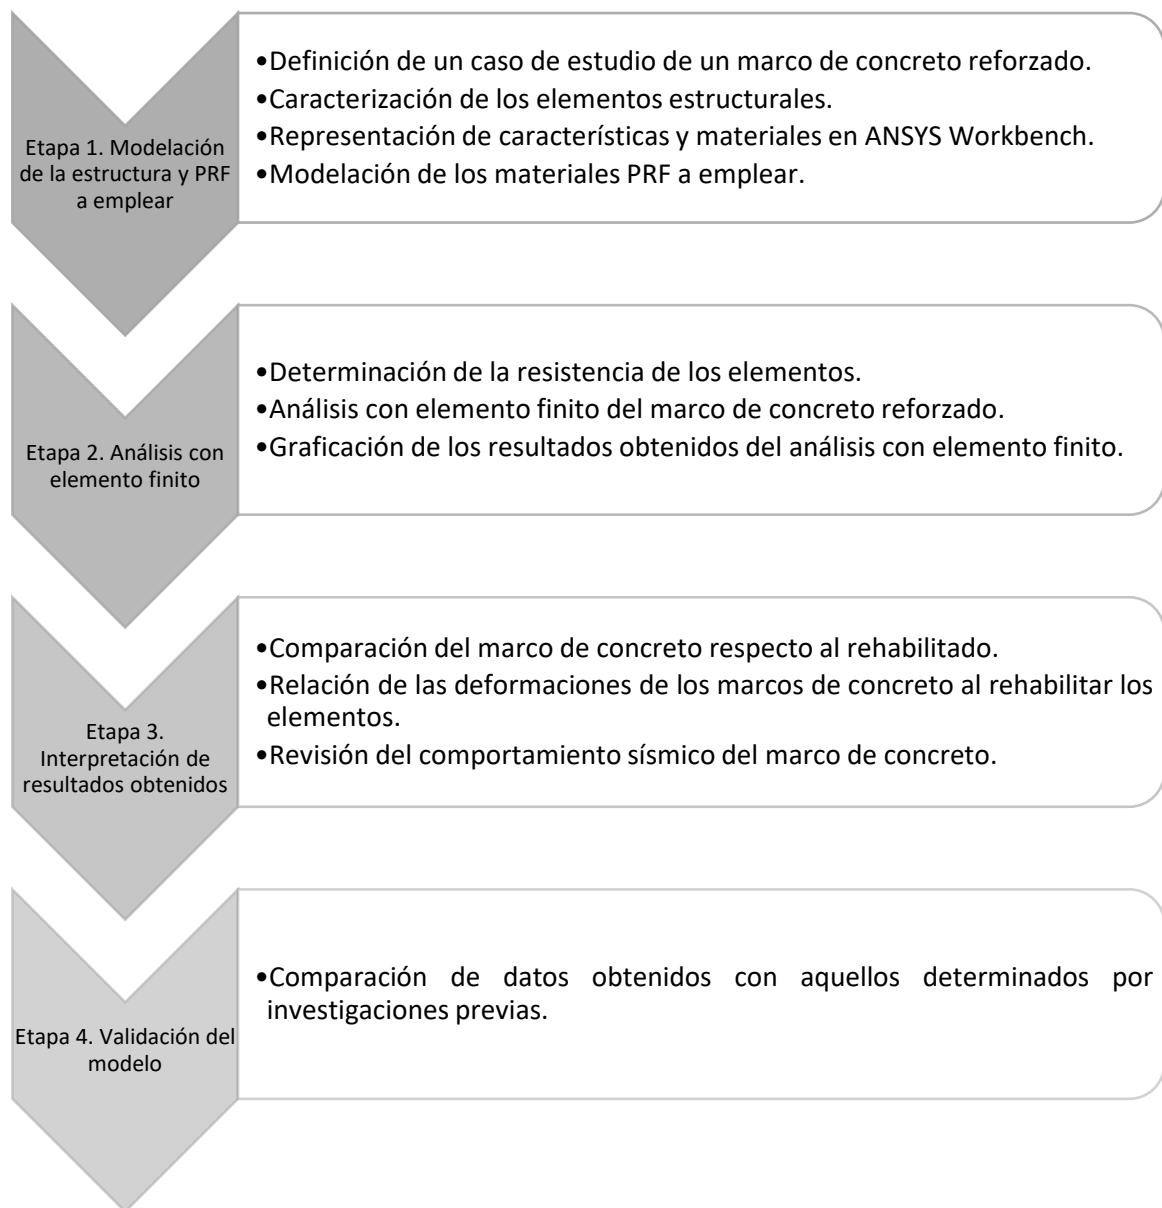
Figura 4. Diagrama de flujo de las actividades propias de la metodología.

La Figura 4 muestra los pasos empleados para el cumplimiento de los objetivos específicos establecidos anteriormente, asignando cada etapa con un objetivo. Tal como se puede apreciar, la metodología se dividió en 4 etapas, esto con la finalidad de delimitar cada actividad como la definición del caso de estudio, el análisis hecho, los resultados obtenidos y su interpretación, y la validación del modelo.

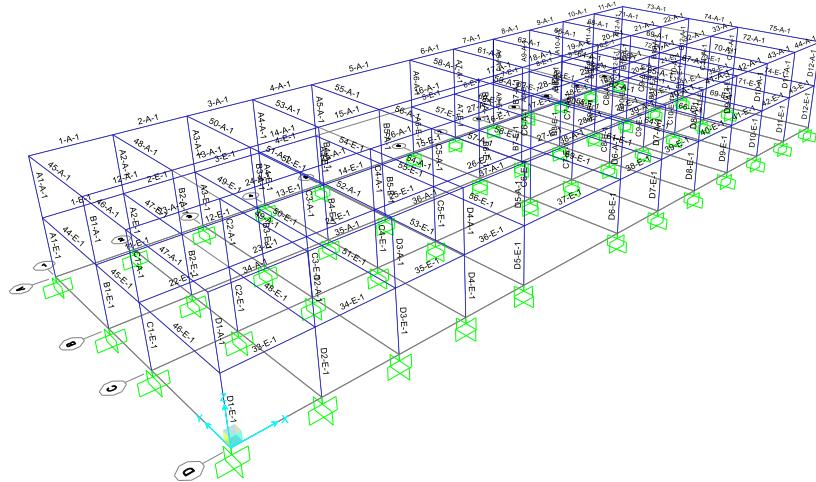
Figura 5. Estructura escolar de acuerdo con el INIFED (vista en 3D)

La estructura analizada es aquella propia de una universidad diseñada de acuerdo con las normas de la INIFED (Instituto Nacional de la Infraestructura Física Educativa), la cual cuenta con 11 crujías o claros a lo largo del eje X, 3 crujías a lo largo del eje Y, y 2 niveles. Las dimensiones de las crujías varían; en el eje X las primeras 4 crujías de izquierda a derecha tienen un dimensionamiento de 3.6 m, para la quinta crujía estas medidas aumentan a un total de 7 m, y las crujías de la sexta a la onceava regresan a las medidas de las primeras cuatro crujías (3.6 m); en el eje Y las crujías de los extremos tienen dimensiones de 6 m, mientras que la crujía central posee una medida de 4 m. Para los niveles, tanto el primer como el segundo nivel tienen dimensiones de 3 m. La Figura 5 proporciona una vista en 3D de la estructura, a la cual se referirá como modelo base.

Las columnas y vigas tienen dimensiones distintas para planta baja y planta alta; las columnas de la planta baja son cuadradas de 45 cm por lado, mientras que las de la planta alta son cuadradas de 40 cm por lado; las vigas de la planta baja son rectangulares de 35 cm de base por 70 cm de altura, mientras que las de la planta alta son de 25 cm de base por 50 cm de altura (Figura 6). Todos los elementos estructurales poseen 5 cm de recubrimiento, por lo que el núcleo confinado por el acero es igual a las dimensiones anteriormente estipuladas para cada elemento con una disminución de 10 cm.

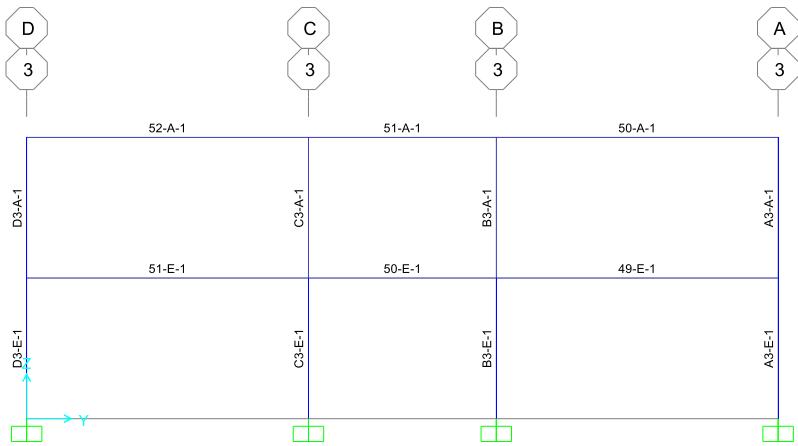
Figura 7. Marco crítico de la estructura de estudio.

Una vez realizado el análisis gravitacional y sísmico en los elementos estructurales, es necesario identificar el marco crítico o más esforzado. En este caso se encuentra a lo largo del eje Y de la estructura universitaria. El marco crítico en cuestión tiene 2 niveles de 3 m cada uno, y 3 crujías con una longitud de 6 m en las orillas y 4 m en la central (Figura 7). En este caso, pocos elementos presentaron daños severos, con deformaciones ligeramente plásticas. De ahora en adelante, “Modelo 1” hará referencia al marco de concreto reforzado sin rehabilitar, y “Modelo 2” al marco de concreto fracturado y rehabilitado con laminados de fibra de carbono en uniones viga-columna y el sofito de la viga.

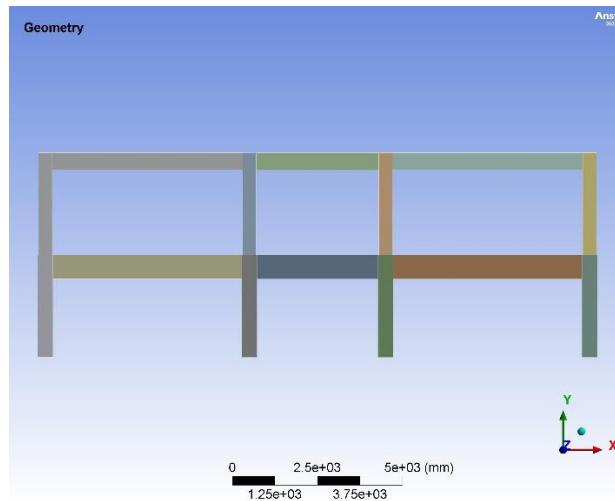
Figura 8. Marco de concreto en ANSYS

Para la representación de los elementos de concreto y el refuerzo de acero, se utilizó el software *SpaceClaim*. En este proceso, el concreto de las vigas y columnas se modeló como sólidos con volumen, mientras que el refuerzo de acero longitudinal y transversal fueron representados mediante líneas con sección sólida. Cada sólido y línea fueron asignados de las propiedades físicas y mecánicas del concreto y acero, respectivamente. La Figura 8 muestra cómo los elementos tienen diferentes colores dado que el marco no fue

modelado como un solo elemento continuo, y la Figura 9 muestra los elementos sólidos transparentes para ver el refuerzo de acero empleado.

Es importante destacar que el marco de concreto no fue modelado como un único bloque o un solo elemento continuo, sino que en lugar de eso se optó por modelar cada columna y viga por separado, asignando superficies de contacto tipo columna-viga y columna-columna. Este acercamiento facilita la aplicación de cargas en las superficies respectivas de cada elemento estructural, y por consiguiente esta segmentación o separación de los elementos permite la representación realista de una edificación. Además, debido a la

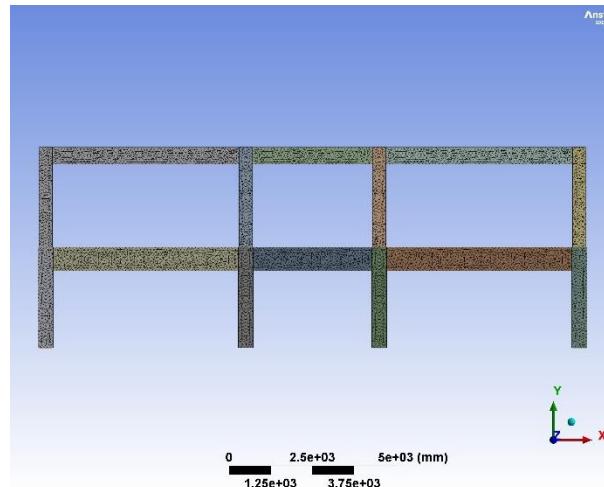
Figura 10. Mallado del marco de concreto

Este límite está definido por 3 valores: el primero es la longitud, el segundo es la altura, y el tercero es la base. En caso de generar un mallado más fino, el tiempo requerido para el cómputo de la solución es aumentado, mientras que un mallado menos fino implica resultados menos confiables. Por lo anterior, es necesario definir el tamaño ideal para el mallado. El marco fue mallado de elementos lineales con dimensiones uniformes de 50 mm para todos los elementos, tanto vigas como columnas, lo cual está mostrado en la Figura 10.

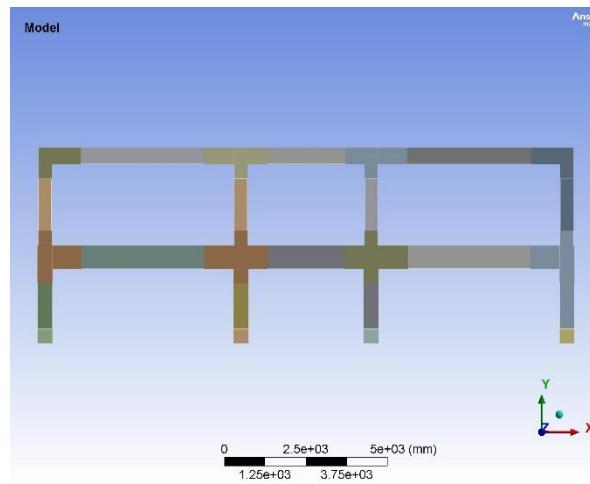
Figura 11. Modelado del marco fracturado y rehabilitado.

resistencia a la fluencia es de 513 MPa y un módulo de elasticidad de 230 GPa. Las propiedades mecánicas mencionadas anteriormente se definen en el apartado *Engineering Data*, que se encuentra en el módulo *Static Structural* de *ANSYS Workbench*, tal como se realizó en el apartado 4.1.3. Los laminados de fibra de carbono se modelan alrededor de las uniones o viga-columna cerca del extremo de los elementos y en el sofito de la viga, mientras que las barras de acero están solamente en el sofito de la viga (Figura 11).

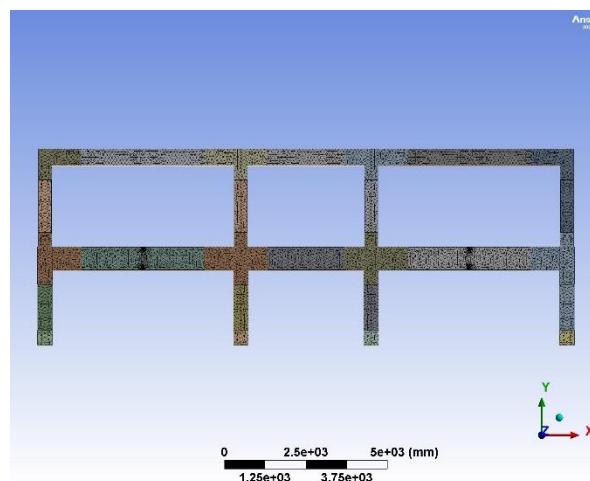
Figura 12. Mallado del marco fracturada y rehabilitado.

Para el mallado de la estructura, se emplearon tetraedros en lugar de cubos lineales, dado que el segundo no permite la inclusión de fracturas en los elementos y su posterior análisis. Lo anterior se ve reflejado en la Figura 12.

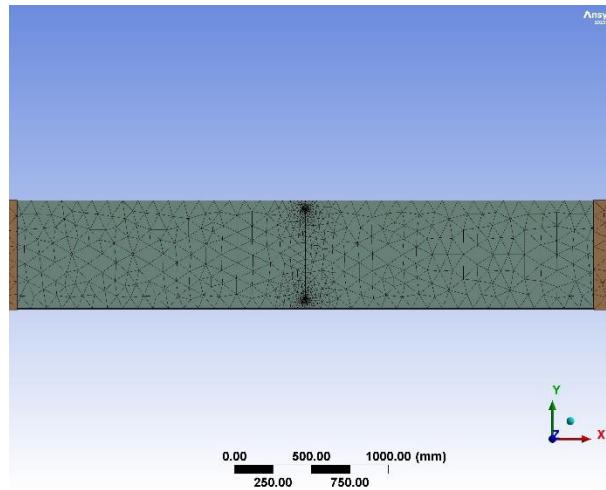
Figura 13. Imagen ampliada de la fractura en la viga

De acuerdo con las Normas Técnicas Complementarias 2023, una fractura de grado moderado tiene un ancho de entre 0.5 y 1.5 mm, por lo que en el presente trabajo se manejan grietas de 1 mm en las vigas ubicadas en los extremos de ambos pisos debido a una fractura por flexión en la mitad del elemento. Lo anterior se muestra en la Figura 13, la cual es una imagen ampliada de la fractura en la viga izquierda del entrepiso.

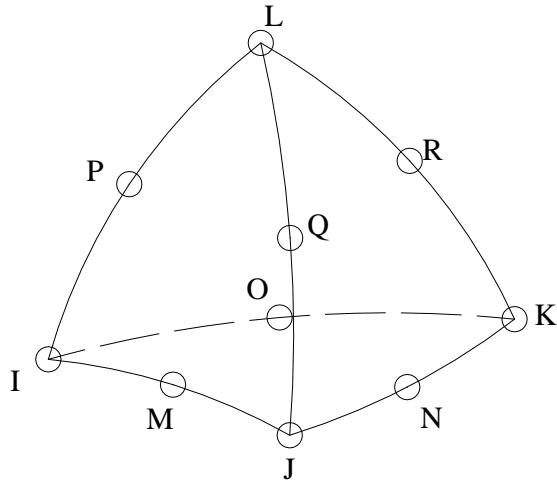
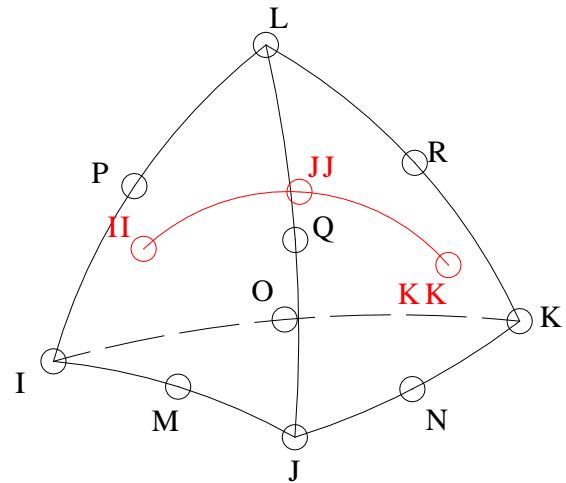
Figura 14. Representación gráfica de SOLID185 y SOLID187.

En este caso, se emplearon elementos 3D sólidos para la idealización del marco de concreto en *ANSYS Mechanical*. Para los marcos de concreto se utilizó el elemento finito SOLID187 (Figura 14). Este tipo de elemento tiene la capacidad de plastificarse y deformarse linealmente, 3 grados de libertad con traslación por cada nodo en los ejes X, Y y Z, utilizando 10 nodos en forma de tetraedro. Esto significa que tiene 4 caras con 4 nodos en los vértices y 6 nodos en las aristas. Se emplea este tipo de elemento para los marcos de concreto gracias a la inclusión de fracturas en los elementos y su análisis arroja las deformaciones y esfuerzos en cada eje, además de un total, es decir una deformación y un esfuerzo que engloba todos los ejes, algo que se explica más a detalle en el siguiente apartado.

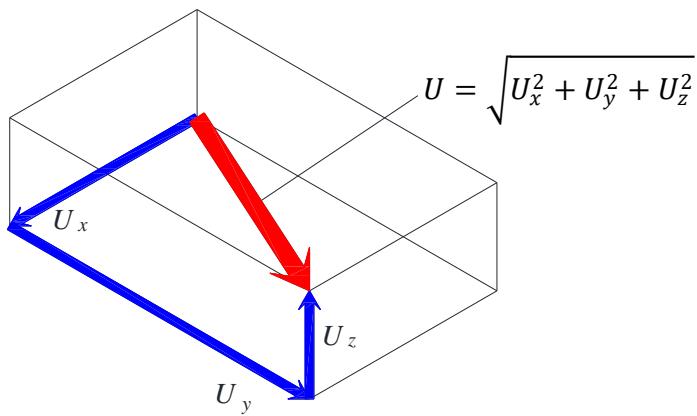
Figura 15. Deformaciones direccionales y totales en los elementos.

Dado que las cargas aplicadas son verticales y horizontales, es preferible utilizar las herramientas de deformación direccional en el eje X y el eje Y, además de la deformación total de la estructura. Esto se debe a que, al delimitar la estructura analizada de la universidad a solamente un marco crítico en 2 direcciones, es posible determinar los ejes coordinados donde se presentan las mayores deformaciones. La Figura 15 muestra cómo se determinan las deformaciones direccionales y totales en los elementos, siendo esta última la empleada para la obtención de los resultados.

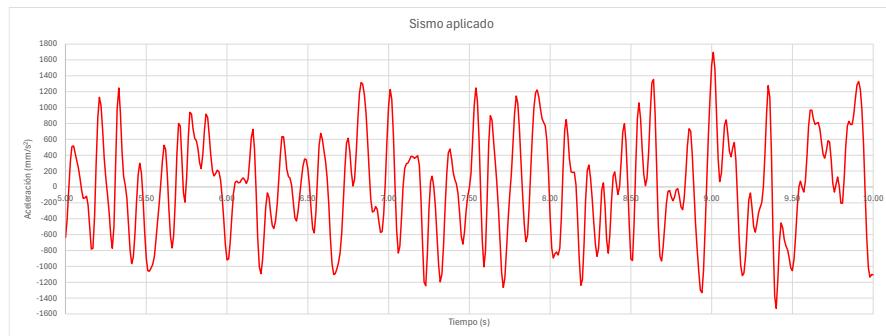
Figura 16. Aceleraciones sísmicas aplicadas a los Modelos 1 y 2.

La obtención de las aceleraciones sísmicas es mediante el Servicio Sismológico Nacional, donde se puede tomar un registro sísmico de cualquier fecha deseada en cualquier lugar de México y tener las aceleraciones en cm/s². El sismo analizado es del 8 de septiembre de 2017, con una magnitud $M_w = 8.2$, tomado de la estación “Salina Cruz” ubicada en. Estos datos se exportaron a Excel, dados en segundos y mm/s², para posteriormente introducirlos en *ANSYS Mechanical* en el módulo de “*Transient Structural*”. Se reduce la cantidad de datos a 5 segundos divididos en 0.01 segundos, mostrado en la Figura 16, dando un total de 501 datos por analizar. Lo anterior se realiza para el análisis sísmico utilizando los datos registrados por el sismómetro al momento de la llegada de las ondas S generadas por el evento sísmico.

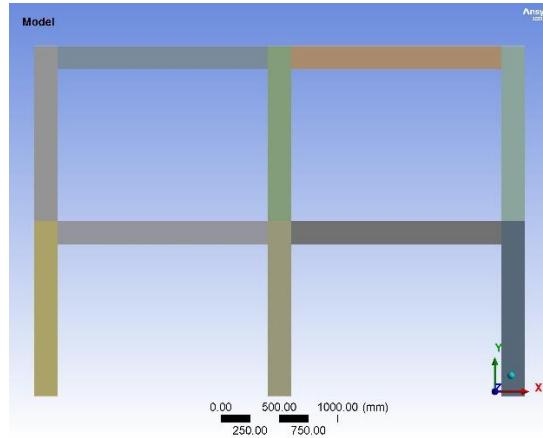
Figura 17. Marco de referencia sin rehabilitar.

Para determinar la precisión del modelo, fue requerido una comprobación con un marco de referencia, al cual se hará referencia como “Modelo 3”. El marco tiene 2 crujías de 2 m y 2 niveles de 1.50 m, lo cual se muestra en la Figura 17.

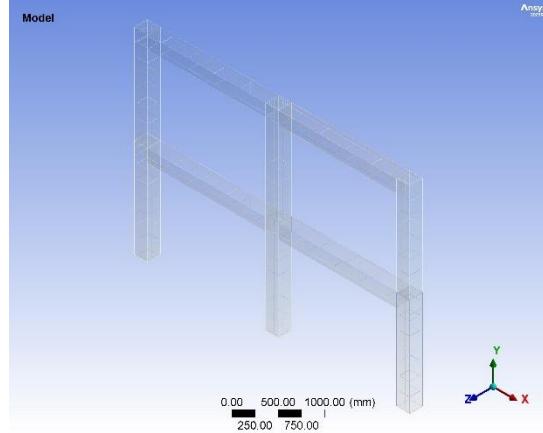
Figura 18. Refuerzo de acero en el marco de referencia.

Las dimensiones de las vigas y columnas son menores que el Modelo 1, con elementos cuadrados de 20 cm por lado. No obstante, la resistencia a compresión del concreto es mayor en un 40%, con 35.4 MPa. El refuerzo de acero de este marco de referencia está dado en la Tabla 5. La Figura 18 muestra una vista isométrica del refuerzo de acero en el Modelo 3.

Elemento	Cantidad de varillas	Diámetro de varilla (mm)
Vigas	4	10
Columnas	8	10
Estríbos	-	6

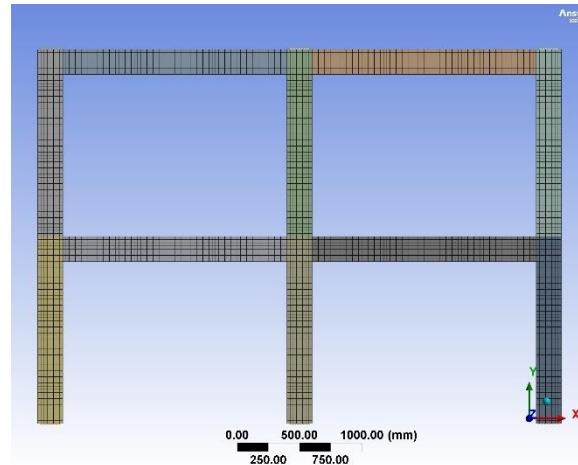
Figura 19. Mallado del marco de referencia.

Al tener dimensiones menores, el tamaño máximo del mallado resulta ser menor, en este caso se mallan elementos de 25 mm con la finalidad de obtener resultados precisos en el menor tiempo de cómputo, tal como en el marco de estudio. La Figura 19 presenta el mallado de este.

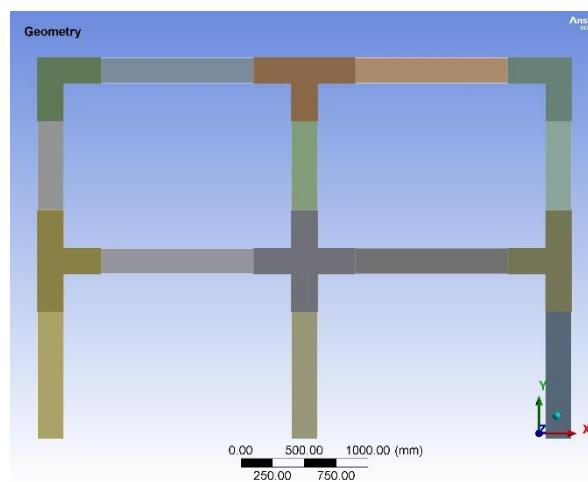
Figura 20. Rehabilitación del marco con fibra de carbono.

En el caso del marco de referencia fracturado y rehabilitado con fibra de carbono, al cual se hará referencia como “Modelo 4”, la resistencia y el módulo de elasticidad fue el mismo que aquel propio del Modelo 2. Tal como en el Modelo 2, los laminados de fibra de carbono se modelan alrededor de las uniones o viga-columna cerca del extremo de los elementos, lo cual se muestra en la Figura 20.

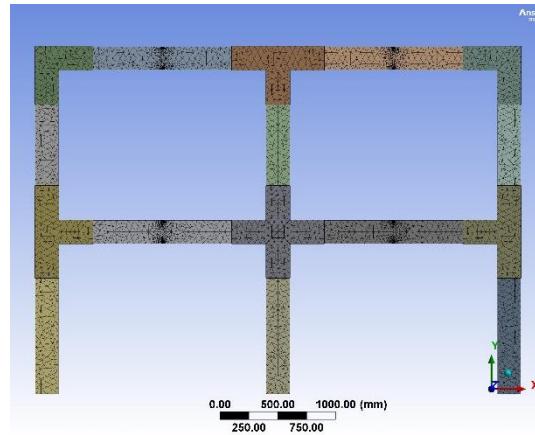
Figura 21. Mallado del marco rehabilitado con fibra de carbono

Al igual que en el Modelo 4, se emplearon tetraedros en lugar de hexaedros o cubos para el mallado del marco; a diferencia del Modelo 3, se toman dimensiones de 50 mm (Figura 21).

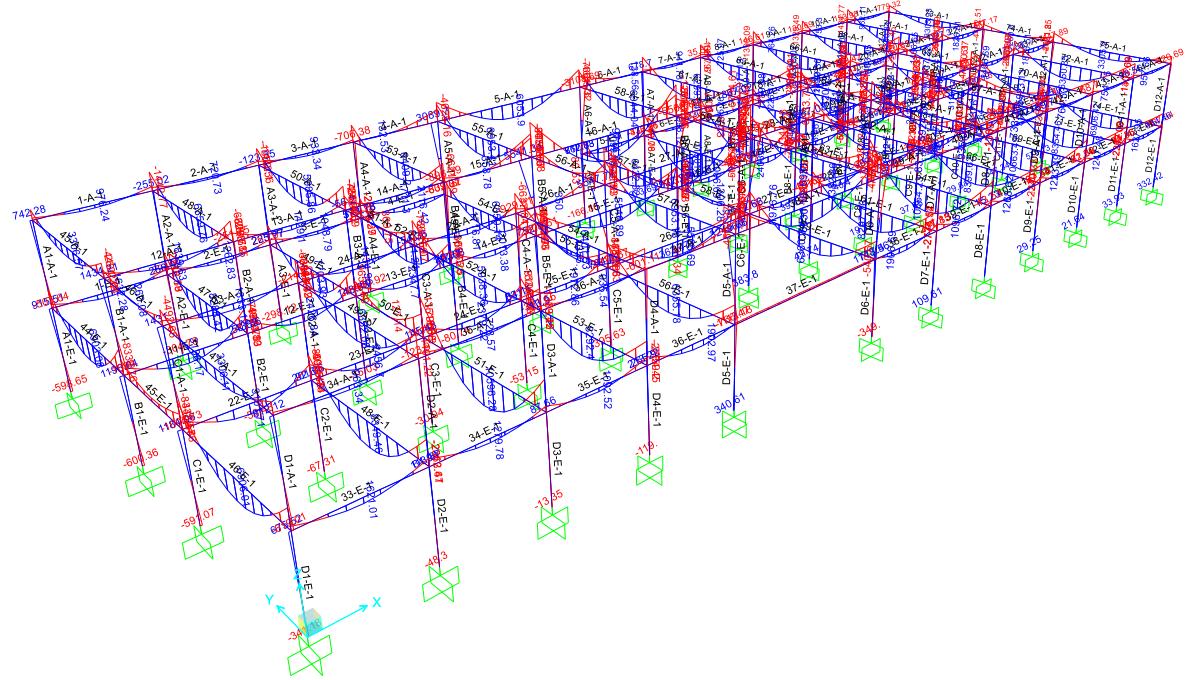
Figura 22. Momentos en la estructura

Para determinar el marco crítico en ANSYS, fue necesario calcular las cargas de cada elemento de la estructura en Sap2000 (Figura 22) y ordenar los resultados mostrados en las tablas de resultados del mismo software. Al realizar lo anterior, es posible identificar los elementos estructurales con los mayores momentos.

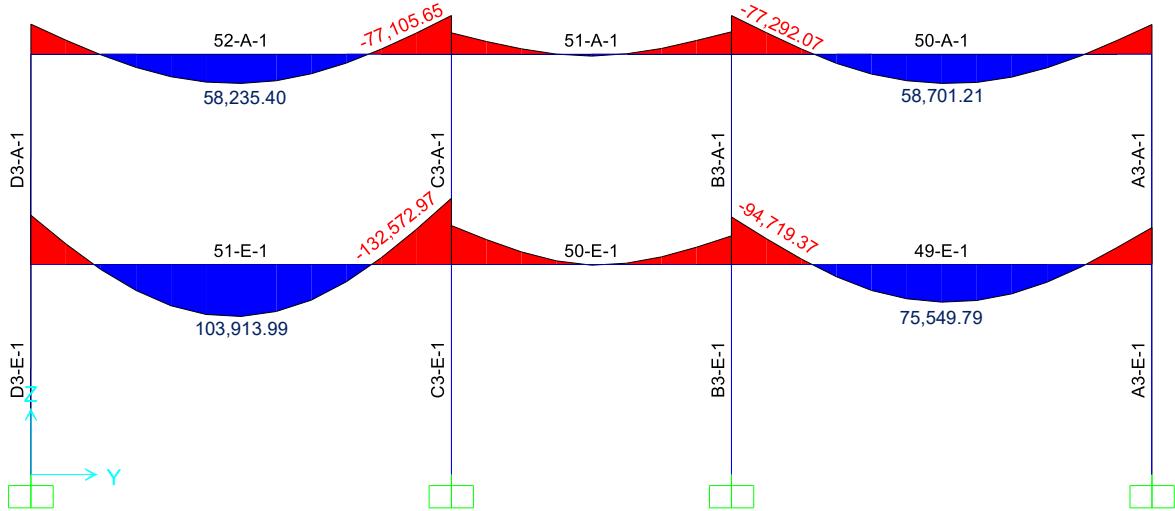
Figura 23. Marco crítico de la estructura

de entrepiso tiene un momento resistente del doble respecto a la viga de azotea, cuyos valores son de 511,642.35 kN-mm y 256,375.25 kN-mm, respectivamente.

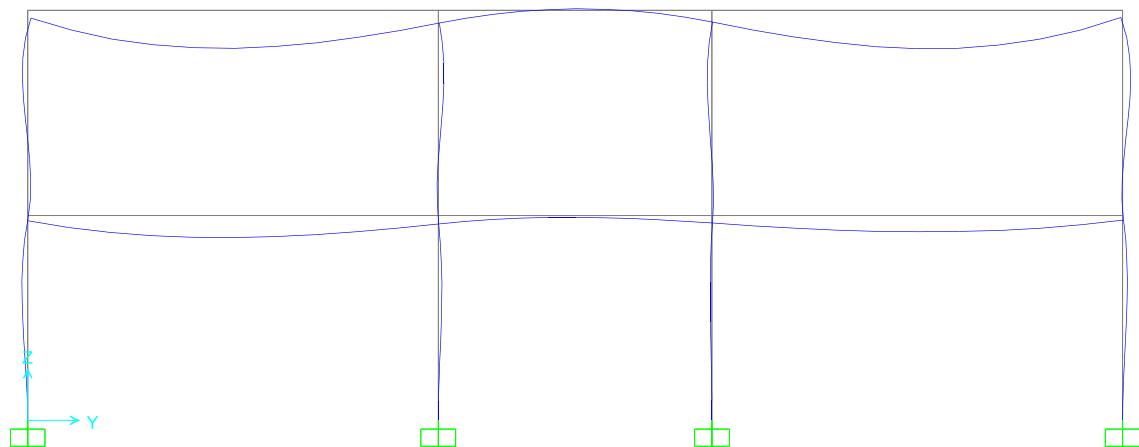
Figura 24. Estructura deformada en SAP2000

Además, los desplazamientos máximos en las vigas de azotea y entrepiso son de 2.7618 mm en la viga de azotea, mientras que de 1.3161 mm en la viga de entrepiso. Estos resultados llaman la atención, por lo que debe resaltarse una disminución del 49% del área de la sección de las vigas de azotea respecto a las vigas de entrepiso. A su vez, esto se refleja en el momento de inercia empleado para el cálculo de los desplazamientos o deflexiones, el cual disminuye en un 74% para la viga de azotea para el área gruesa. Debajo se muestra el marco deformado, aumentando la escala para una mayor visualización (Figura 24).

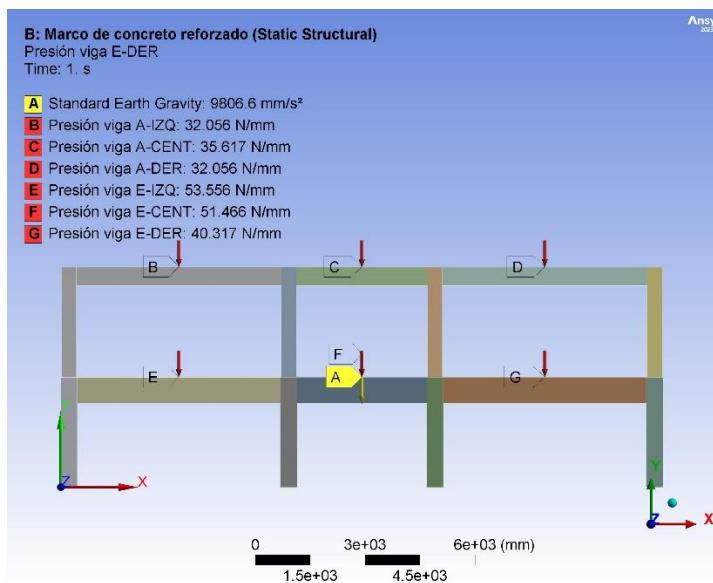
Figura 25. Cargas aplicadas en los marcos de concreto en ANSYS Mechanical

Para replicar las cargas y deformaciones se usaron presiones lineales sobre las vigas, dadas en N/mm, a lo largo de la cara superior de cada una en el Modelo 1 (Figura 25). Cabe resaltar que las cargas son mayores sobre las vigas de entrepiso, desde un 25% hasta en un 67% al comparar los elementos por su posición vertical; o, como se estableció anteriormente, las vigas de azotea tienen una disminución del 20% hasta 40%. En el Modelo 2 se emplean las mismas presiones en las mismas posiciones.

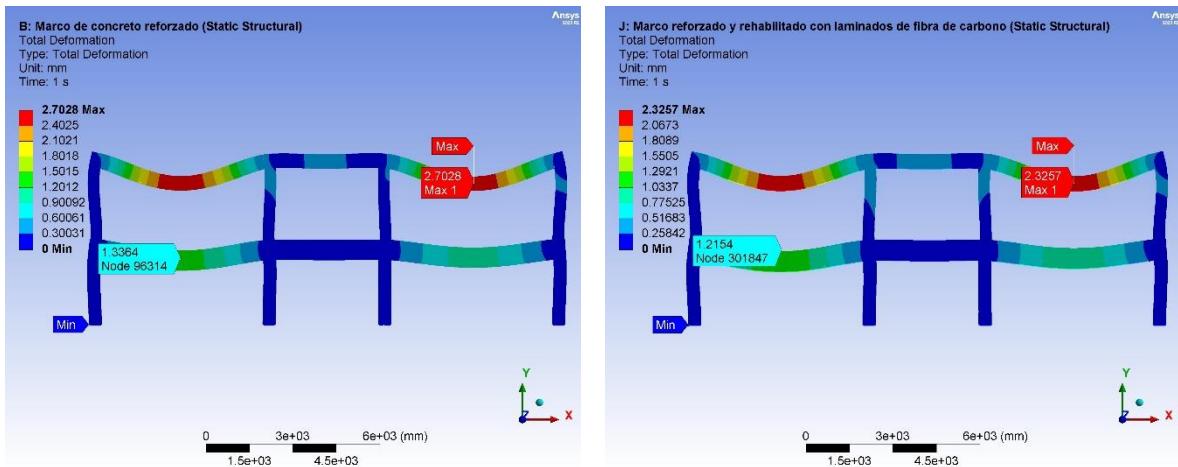
Figura 26. Deformaciones totales de los Modelos 1 y 2

de 2.3257 mm y la viga de entrepiso tiene una deformación máxima de 1.2154 mm, ambos resultados en las mismas vigas, aunque la posición en la de entrepiso cambia ligeramente debido a laminados de carbono en las uniones viga-columna y sofito de la viga (Figura 26).

En el Modelo 2 las deformaciones máximas obtenidas son menores a las del Modelo 1 desde un 9.05% hasta en un 13.95% en las vigas que presentaron los momentos máximos. La incorporación de los laminados de fibra de carbono en las uniones viga-columna y el sofito de la viga permitió la disminución de las deformaciones al aplicar las cargas en el marco. Con la finalidad de encontrar deformaciones similares, se aumentaron las cargas aplicadas en el Modelo 2 y se determinó que un aumento del 16% en ellas replica los resultados obtenidos en el Modelo 1.

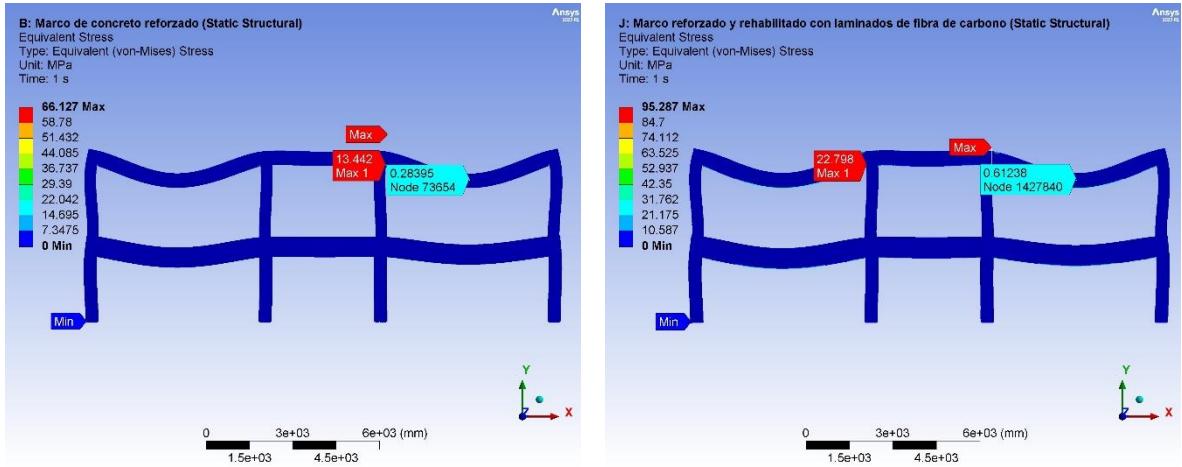
Figura 27. Esfuerzos equivalentes en los Modelos 1 y 2

No obstante, los esfuerzos equivalentes aumentan considerablemente en el Modelo 2 respecto al Modelo 1, aumentando de manera notoria en un poco más de 29 MPa, lo cual es un 44.09%, aunque si se comparan los valores entre los nodos correspondientes a las deformaciones máximas, se tiene hasta un aumento del 115.66% (Figura 27). Este aumento se debe a la rehabilitación realizada con la fibra de carbono y las barras de acero en las uniones viga-columna y el sofito de la viga, permitiendo una redistribución de esfuerzos en la estructura. Por lo tanto, existe una disminución en las deformaciones al mismo tiempo que hay un aumento en los esfuerzos, lo cual se interpreta como un almacenamiento de energía en el marco, la cual no fue liberada en forma de desplazamiento.

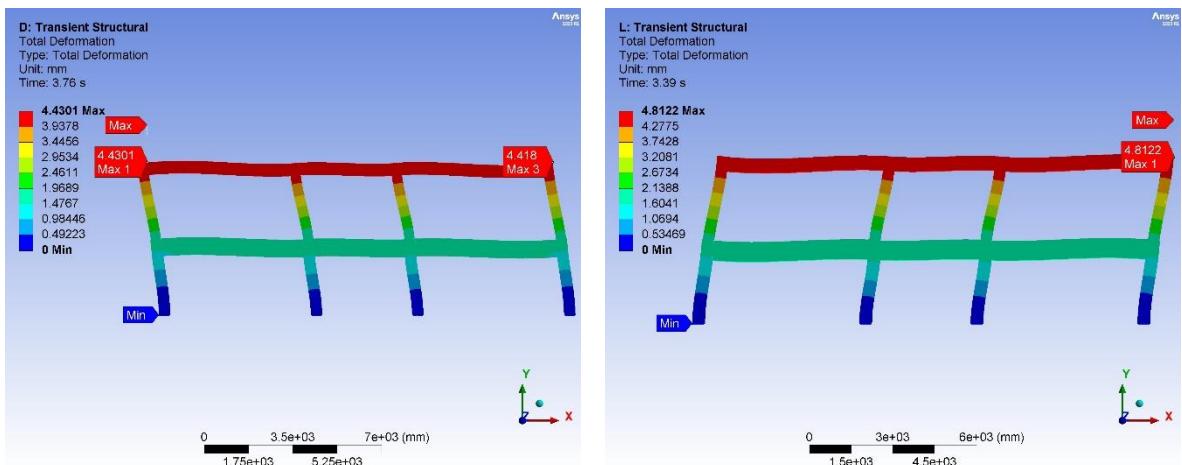
Figura 28. Deformaciones totales por sismo en los Modelos 1 y 2

En el análisis de comportamiento sísmico se obtienen menores deformaciones en el Modelo 1, dando un valor máximo de 4.4301 mm, mientras que el Modelo 2 posee una deformación máxima de 4.8122 mm lo cual se puede interpretar como un incremento del 8.62% a pesar de la incorporación de laminados de fibra de carbono. Esto implica que la rehabilitación en las uniones viga-columna y sofito de la viga no son suficientes para contrarrestar las deformaciones generadas por el sismo, y sea necesario revisar los esfuerzos presentes en los modelos con la finalidad de determinar el fenómeno presente por los efectos del sismo. La Figura 28 presenta las deformaciones en los Modelos 1 y 2.

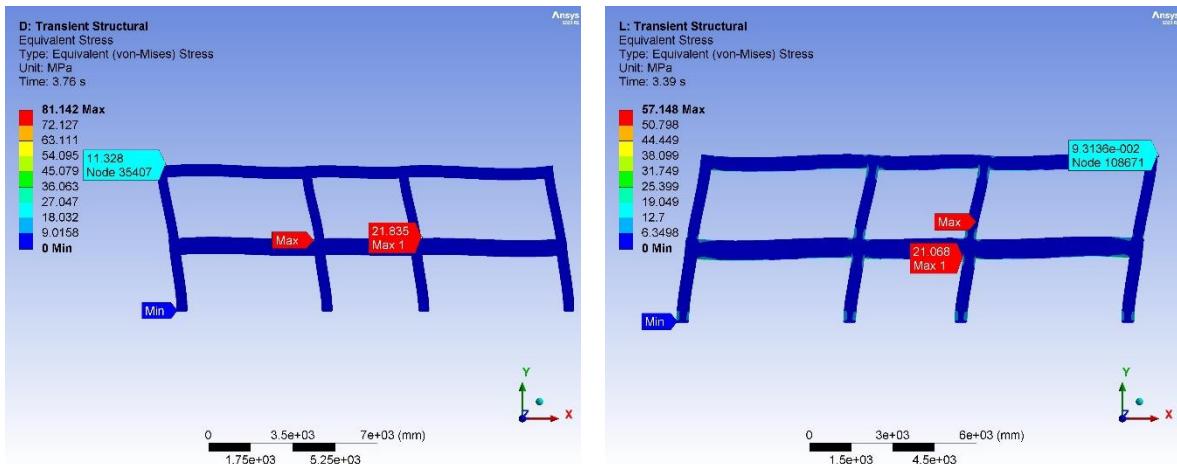
Figura 29. Esfuerzos equivalentes por sismo en los Modelos 1 y 2

En concordancia con lo anterior, existe una redistribución de esfuerzos en el marco de concreto debido a la inclusión de laminados de fibra de carbono y barras de acero en las uniones viga-columna y en el sofito de la viga (Figura 29); sin embargo, en este caso los esfuerzos disminuyen en el Modelo 2 respecto al Modelo 1, con valores de 57.148 y 81.142 MPa, en los tiempos y nodos respectivos de los Modelos 3 y 4. Esta disminución del 29.57% en los esfuerzos y el aumento de solo 8.62% en las deformaciones se interpreta como un liberación de los esfuerzos en la estructura. Cabe destacar que el comportamiento de las deformaciones y los esfuerzos equivalentes son completamente opuestos en el análisis sísmico respecto al gravitacional, observando así un comportamiento inverso, dado que cuando las deformaciones aumentan, los esfuerzos disminuyen.

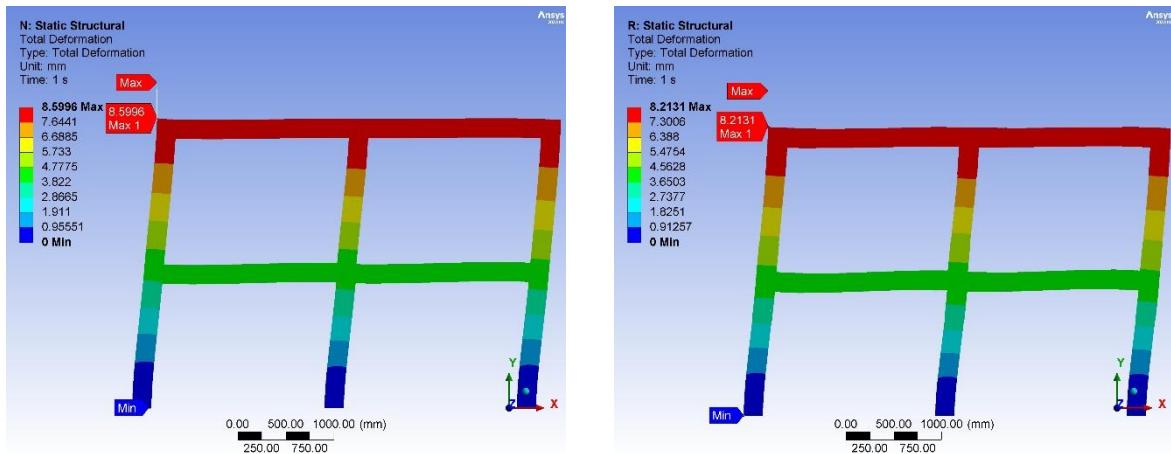
Figura 30. Deformaciones totales en los Modelos 3 y 4

Estos datos revelan una disminución de las deformaciones en un 4.49% y esfuerzos equivalentes de solo 1.27%, valores que son mucho menores a los obtenidos anteriormente en el marco de estudio. Lo anterior indica una menor eficiencia de rehabilitación o restauración de la capacidad portante de tan solo 4.7%. Por tanto, rehabilitar con laminados de fibra de carbono solamente en las uniones viga-columna es más de 3 veces menos eficiente que añadir estos LFC en el sofito de la viga.

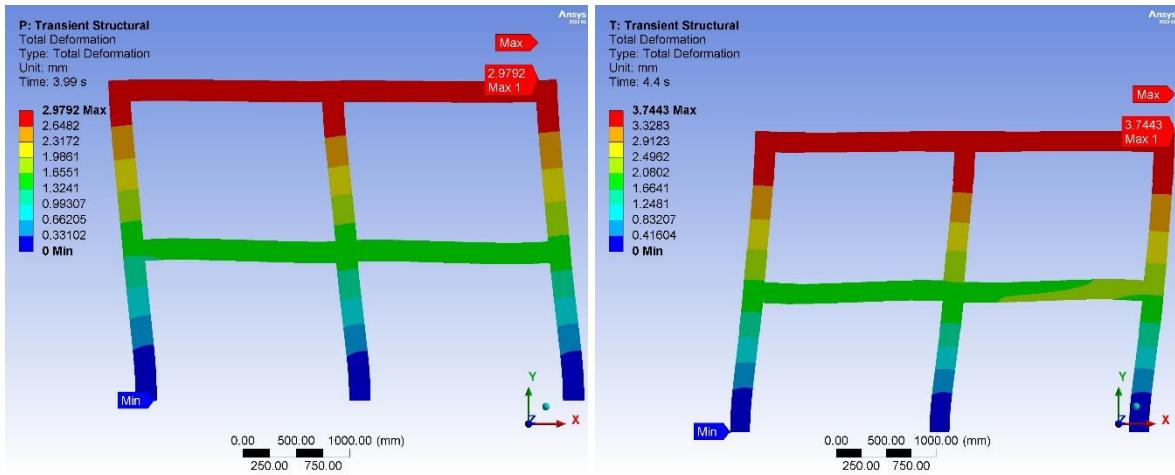
Figura 32. Deformaciones totales por sismo en los Modelos 3 y 4

Por otro lado, aplicando el mismo sismo empleado para los Modelos 1 y 2, las deformaciones máximas por sismo son menores, dando valores de 2.9792 mm en el Modelo 3 (Figura 32) y de 3.7443 mm en el Modelo 4 (Figura 33). Esto implica que los efectos del sismo ocasionados sobre el marco son más notorios que las cargas laterales aplicadas previamente, dado que el aumento de las deformaciones es de un 25.68%. Otro dato para resaltar es el aumento de los esfuerzos equivalentes en un 25.67% propias del Modelo 4 respecto al Modelo 3, indicando que este tipo de rehabilitación es menos eficiente que aquella perteneciente al Modelo 2. Nótese que el aumento de las deformaciones y de esfuerzos equivalentes es bastante similar entre los Modelos 4 y 3.

Por tanto, se puede determinar que el modelo de referencia se comporta peor ante el sismo una vez que se ha rehabilitado con LFC en las uniones viga-columna. No obstante, debe recordarse que en los Modelos 3 y 4 el dimensionamiento de los elementos es menor hasta en un 83% en el área gruesa, sus elementos son cuadrados de 1 solo tipo para el marco, y la resistencia a la compresión del concreto es un 40% mayor, respecto a los Modelos 1 y 2. Debajo se muestra en la Tabla 7 los resultados condensados de la deformación máxima y esfuerzo equivalente correspondientes de cada uno de los modelos analizados en el presente trabajo.
