“Manejo de unidades de escurrimiento para su restauración y monitoreo en la subcuenca Támara-Picachos”

TESIS

Maestra en Gestión Integrada de Cuencas

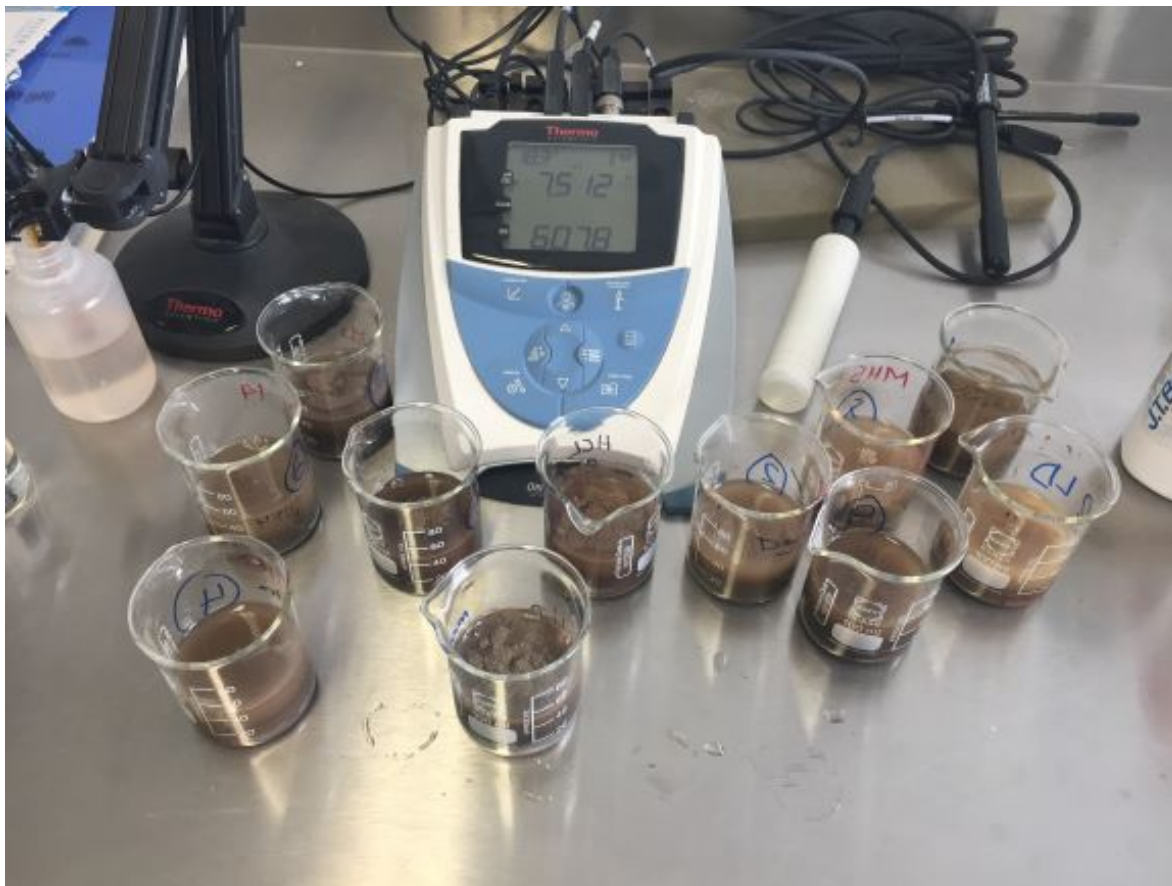
La determinación del pH fue dejando secar las muestras de suelo, macerarlas y pasarlas a través de un tamiz de 200 mallas, se agregó la muestra al vaso de precipitado (de 100ml) hasta llegar a la marca de 20ml gr, después se agregó 40 ml de agua destilada (medida 1 de muestra y 2 de agua), se agitó y se dejó reposar (Figura 8). La medida fue tomada con un pHmetro digital.

Figura 8. Determinación de pH de muestras de suelo en el laboratorio CALAGUAS-MAGIC

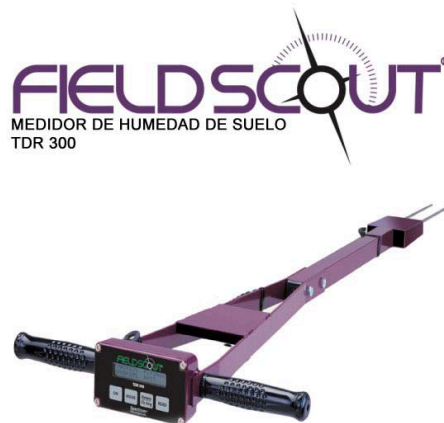
Figura 9. Aparato medidor de humedad relativa del suelo

La humedad del suelo se estimó por medio de TDR 300 (Figura 9) que se encarga de la Medición de Contenido Volumétrico de agua o VWC por sus siglas en inglés. Es la relación del volumen de agua en un cierto volumen de suelo contra el volumen total de suelo.

Bajo saturación, el contenido volumétrico de agua (expresado en porcentaje) será igual al porcentaje de espacio de poros en el suelo. El TDR 300 genera y mide el regreso de una señal de alta energía que viaja hacia abajo y de regreso, por el suelo, a lo largo de una guía compuesta por las dos barras intercambiables de acero inoxidable y del cual su largo depende del terreno donde se tomen las muestras. Tiene una precisión de $\pm 3\%$ de contenido volumétrico de agua.

Antes de cada muestreo el fieldscout tiene que ser calibrado haciendo una primera medición en campo con agua destilada y después en suelo recién húmedo. En la unidad

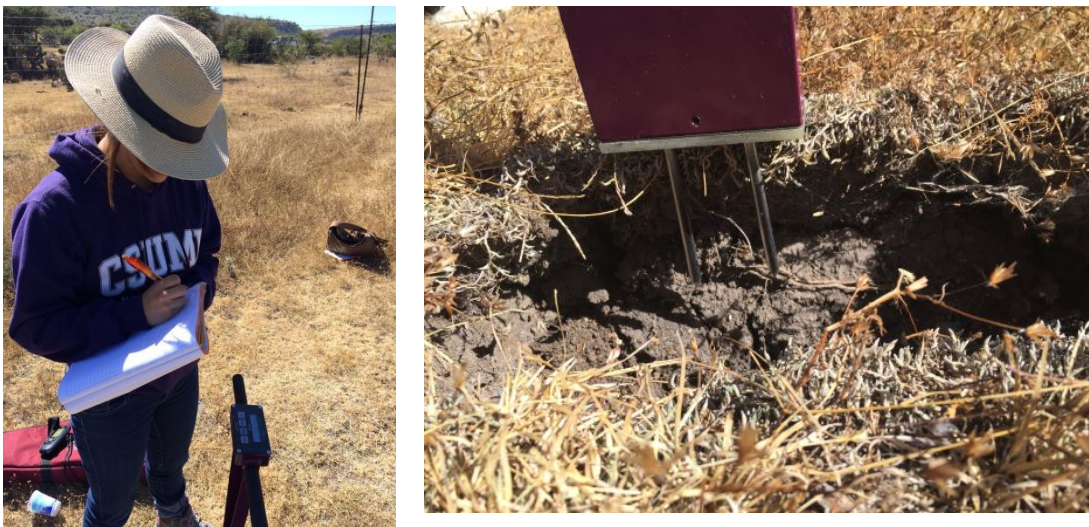
CONSABIO del ejido San Marcos de Begoña en el Puente del Fraile, el muestreo de porcentaje de humedad se tomó durante los meses de octubre y diciembre en el 2017, febrero, abril, junio y agosto del 2018. En el caso de la unidad CONSABIO Puerto de Nieto, el muestreo fue realizado en los meses de febrero, abril, junio y agosto. En ambos casos, las mediciones se realizaron en cada unidad de escurrimiento (control, exclusión de ganado, exclusión más prácticas de conservación) de manera aleatoria, procurando ir por la zona de escurrimiento y cubriendo las partes altas, medias y bajas de cada unidad, geo-referenciando cada punto muestreado (Figura 10). Se utilizaron las barras intercambiables de acero inoxidable más cortas y gruesas por la dificultad de inserción en el terreno.

Figura 10. Documentación del muestreo con el medidor de humedad de suelo, en las unidades CONSABIO.

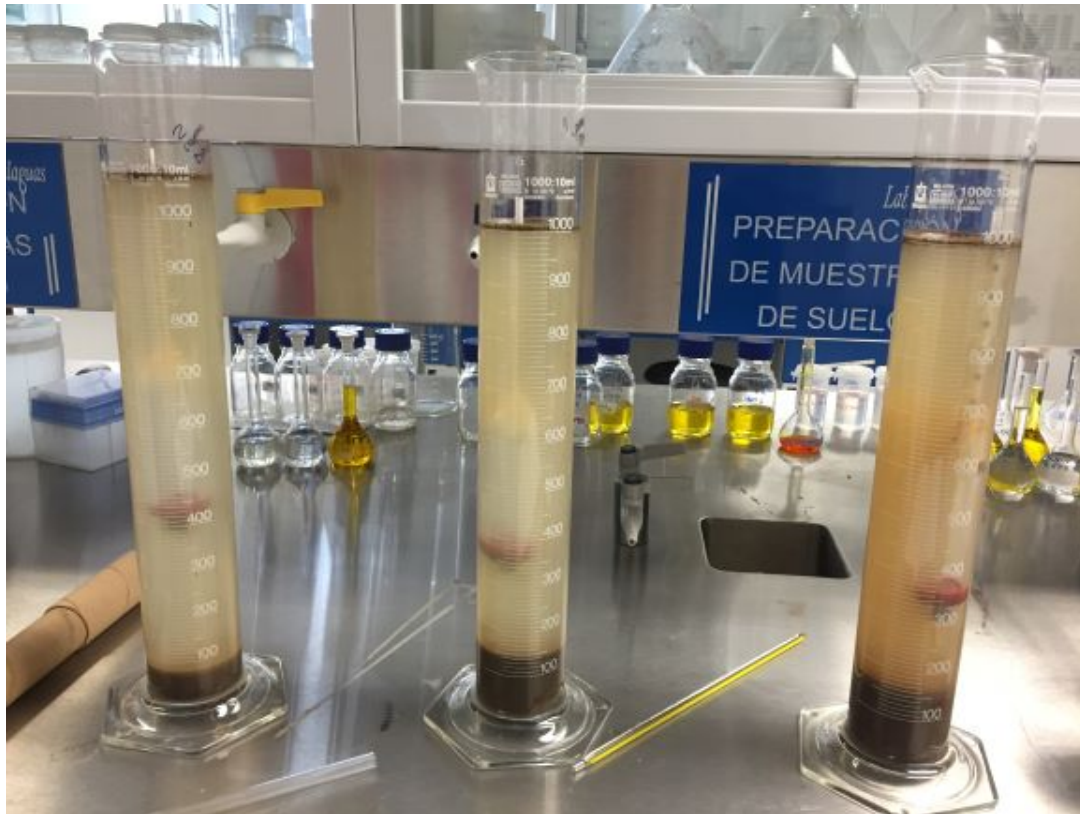
Figura 11. Determinación de la textura del suelo con hidrómetro de Bouyoucos en el laboratorio CALAGUAS-MAGIC)

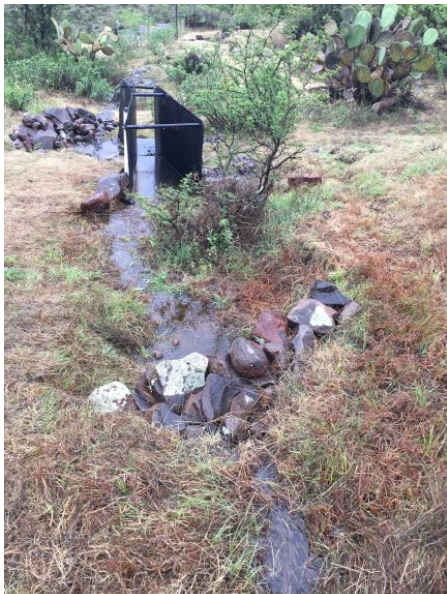
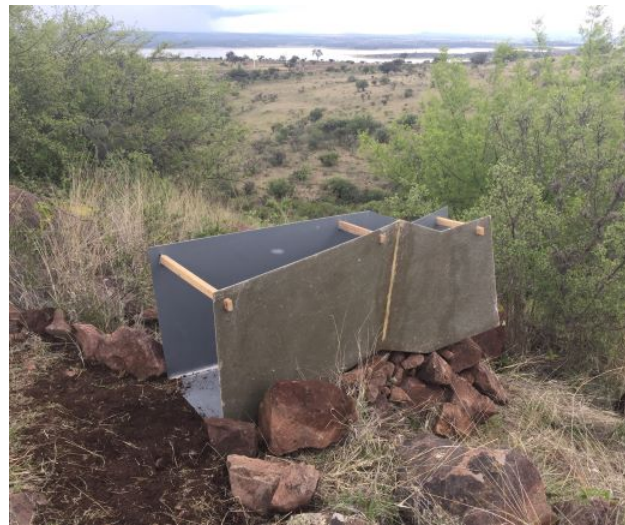
La colocación de los foradores en la unidad CONSABIO San Marcos de Begoña fue en junio del 2018, se seleccionaron las unidades de escurrimiento control y la de manejo con obras para su instalación. Se colocaron a nivel en el punto final del escurrimiento, para darle dirección al flujo de agua se colocaron piedras como guía a los lados del parshall. Dentro del tubo de PVC que esta a un lado de la ranura de entrada se colocó un medidor de flujo (levelogger), como solo se contaba con un levelogger se tuvo que hacer por semana el muestreo, aunque los aforadores fueron colocados el mismo día (Figura 14).

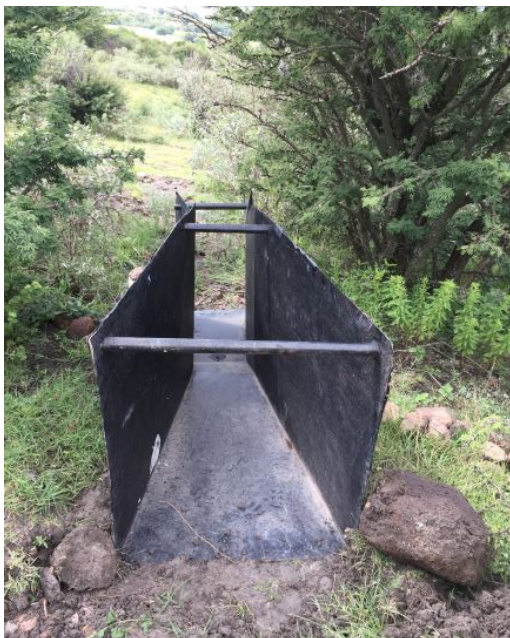
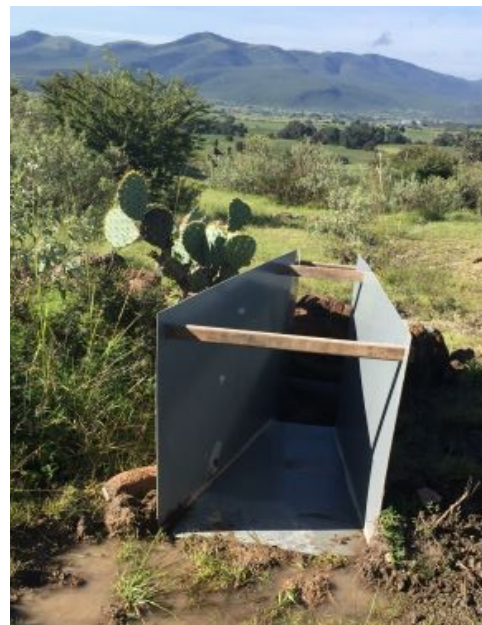
Para el caso de la unidad CONSABIO en Puerto de Nieto, se hizo un recorrido con el Dr. Alfredo Amador para reconocer posibles sitios para su colocación. Por la extensión de la unidad CONSABIO y la dificultad del terreno en cuanto a pendiente y bifurcación de los escurrimientos se seleccionaron 4 posibles sitios para la colocación de los parshall en la parte media de las unidades de escurrimiento, no en los puntos de salida. Fueron colocados en el mes de agosto dentro de la misma unidad de escurrimiento con manejo y obras de conservación porque las demás UE no tenían flujos de agua significativos. Se colocaron medidores de nivel en cada aforador al mismo tiempo, ya que para este tiempo si se contaba con la instrumentación necesaria (Fig. 15 y 16).

Figura 15. a) Aforador en punto de salida de la unidad de escurrimiento con manejo y obras de ejido Puerto de Nieto. b) Aforador en punto de salida de escurrimiento en la unidad con manejo y obras de ejido Puerto de Nieto.

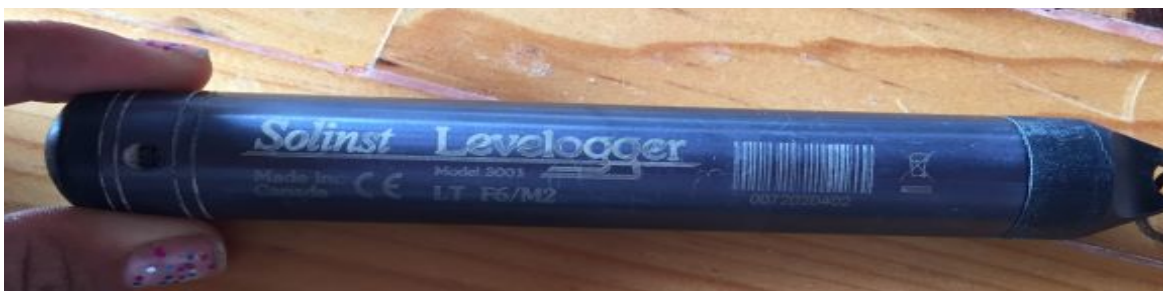
Figura 16. Modelo de medidor de nivel utilizado en las mediciones de caudal.

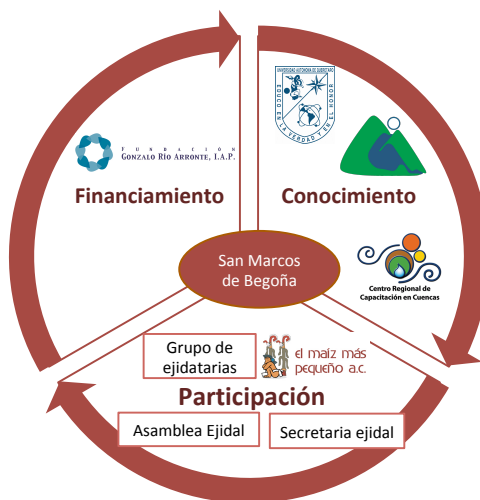
Figura 18. Participación de los actores dentro de los factores para la gestión de la unidad CONSABIO en Puente del Fraile

Analizando los tres factores de gestión (financiamiento, conocimiento y participación) de la unidad CONSABIO en SMB, se muestra una relativa facilidad para el establecimiento de la unidad en el sitio Puente del Fraile. En relación al **financiamiento**, éste estuvo a cargo de la fundación Gonzalo Río Arronte como parte del proyecto “Cuencas, gente, agua y cambio climático; procesos de adaptación en la subcuenca Tábula-Picachos en el Alto Río Laja”. El **conocimiento**: Fue desarrollado por la Maestría en Gestión Integrada de Cuencas de la Universidad Autónoma de Querétaro y por el Centro Regional de Capacitación en Cuencas, además de incorporar opiniones de los habitantes. La **participación**: fue llevada a cabo por el grupo de ejidatarios que visitaron el CRCC y pudieron transmitir su experiencia a la asamblea ejidal; como tomadores de decisiones, la secretaria ejidal Doña Rosa Sánchez fue un actor importante en la delimitación de la zona y la labor de convencimiento ante la junta ejidal y,

por último, la asociación civil El Maíz Más pequeño como administrador del recurso económico y acompañamiento durante la gestión (Figura 18).

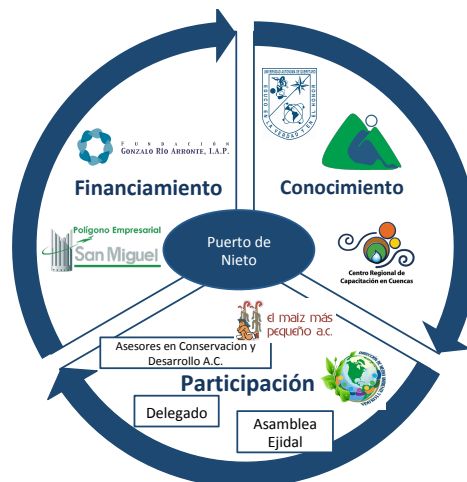
**Figura 20. Participación de los actores dentro de los factores para la gestión de la unidad
CONSABIO en Loma de Dimas**

El **financiamiento**: principalmente estuvo a cargo del clúster de 12 empresas del polígono empresarial de San Miguel de Allende y con la participación de la fundación Gonzalo Río Arronte aunque el aporte de ésta última fue menor. El **conocimiento**: Fue otorgado por la parte de la Maestría en Gestión Integrada de Cuencas de la Universidad Autónoma de Querétaro y por el Centro Regional de Capacitación en Cuencas. La **participación**: fue llevada a cabo por la Dirección de Medio Ambiente y Ecología como facilitador de la gestión entre empresas y ejido de Puerto de Nieto; Don Caín, delegado del ejido Puerto de Nieto y habitante de Guanajuatito quién fungió como intermediario entre el ejido y gobierno; la asamblea ejidal como prestadora de las 42 ha en la Loma de Dimas; la AC El Maíz Más Pequeño como administrador del recurso económico de la Fundación Gonzalo Río Arronte y de Asesores en Conservación y Desarrollo A.C. para la administración del recurso económico brindado por el clúster empresarial (Figura 20).

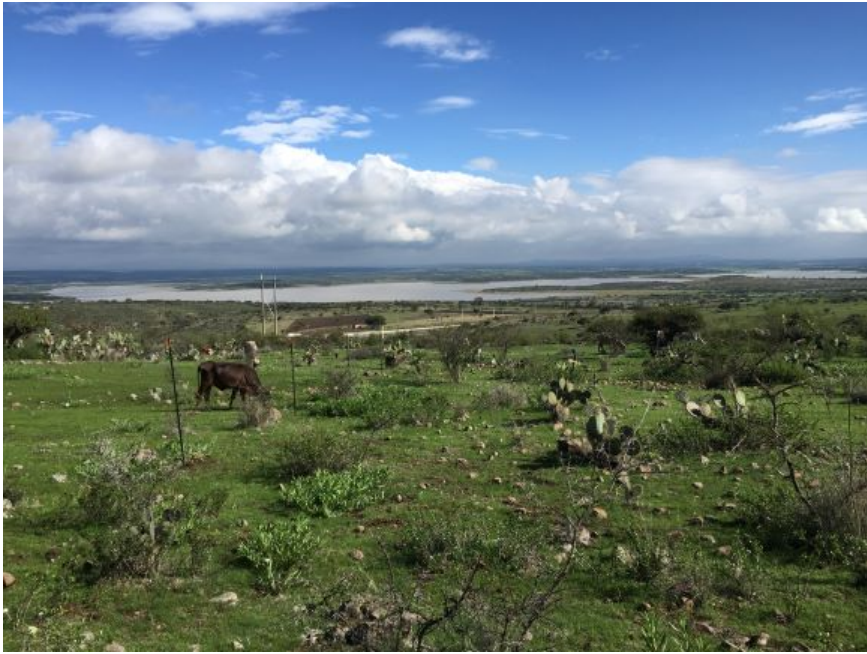
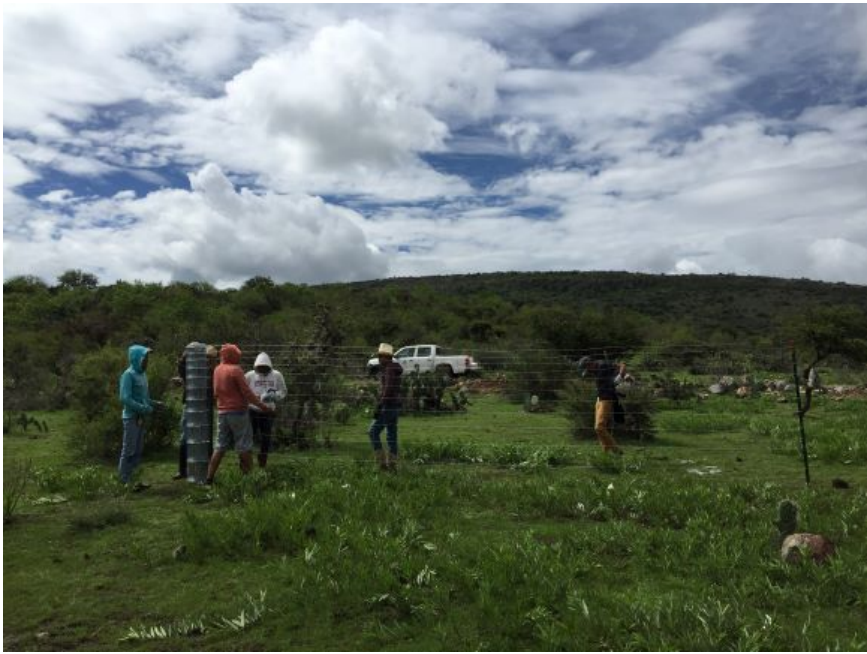
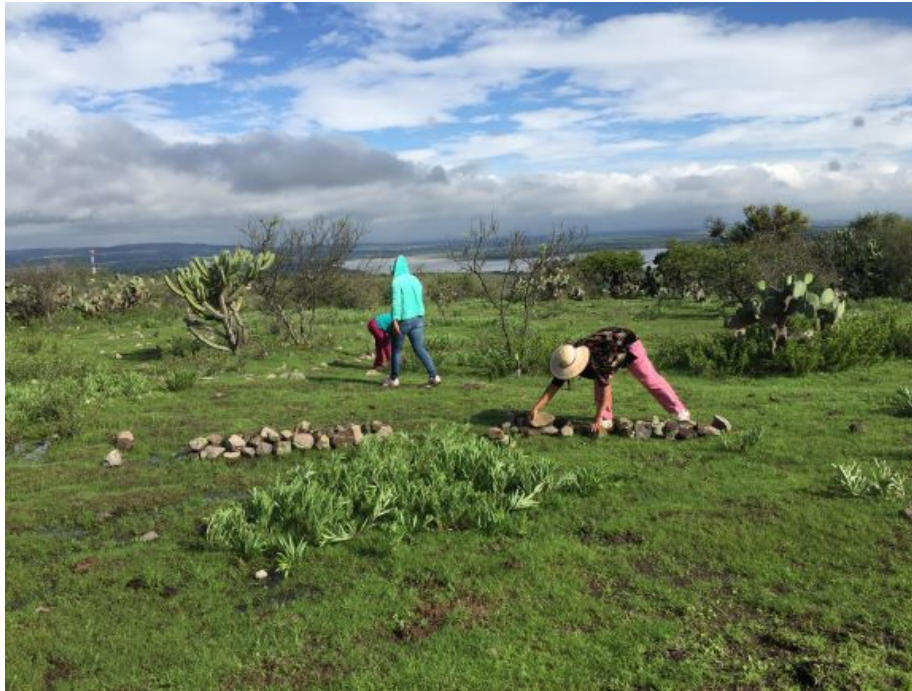
Dentro de la unidad CONSABIO se observan procesos de erosión como erosión laminar, pedastales y terracetas que son causados por el ganado y el agua (Stocking y Murnaghan, 2001).

Figura 26. Imágenes del trabajo de exclusión de ganado y prácticas de conservación, realizadas en la unidad CONSABIO en el ejido San Marcos de Begoña.

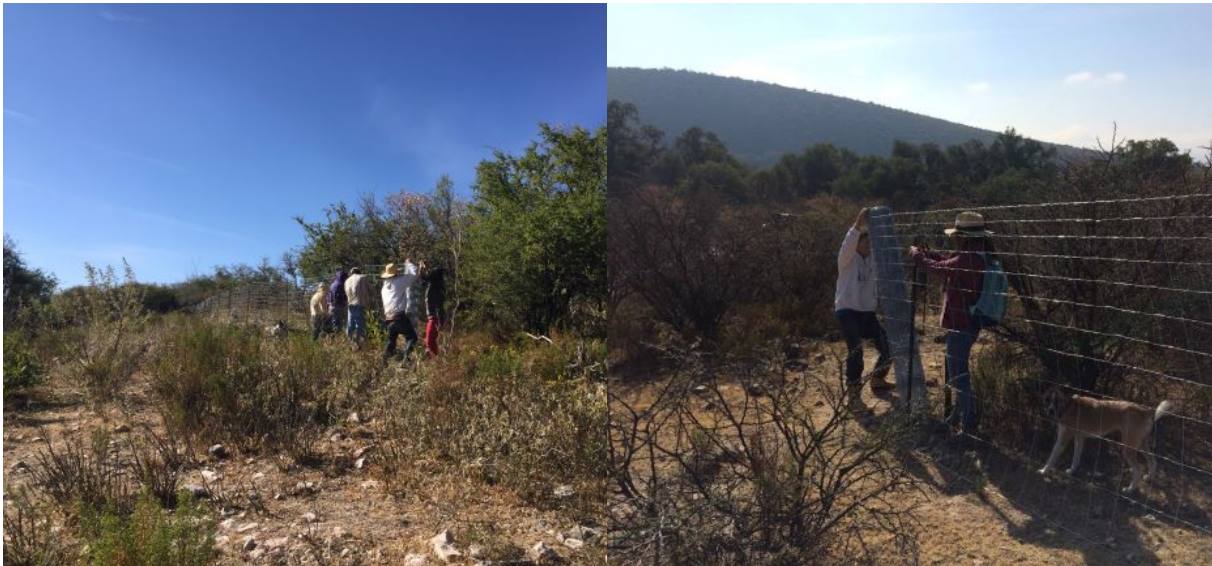
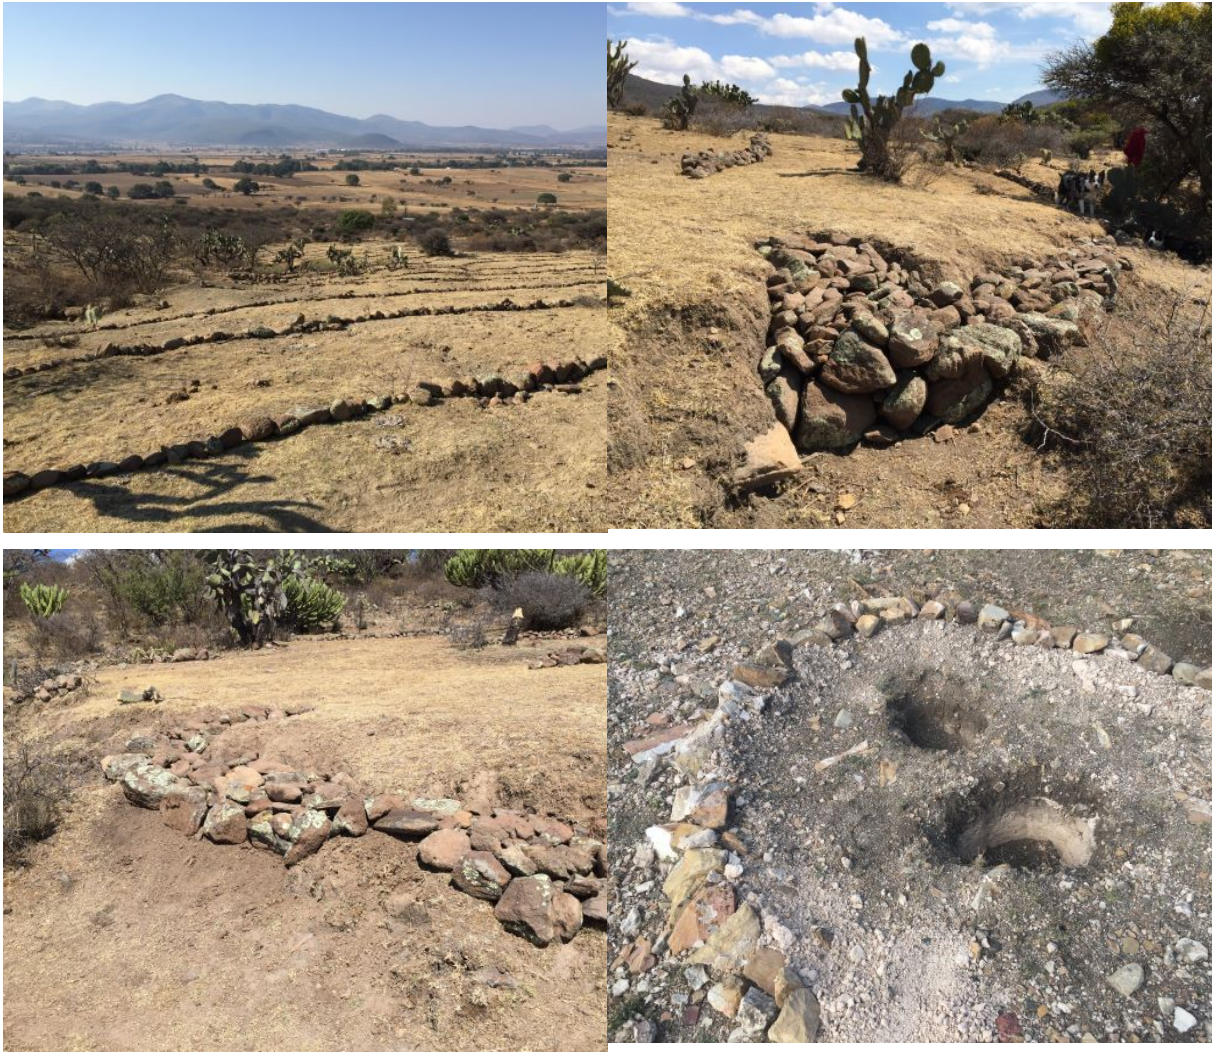
En la figura 30 se muestra las prácticas de conservación establecidas en la unidad CONSABIO de Puerto de Nieto, el cercado de las 42ha para la exclusión del ganado y las prácticas de estructurales y vegetativas que se llevaron a cabo como: líneas de piedra, medias luna, arreglo de cárcavas y presas filtrantes.

Figura 30. Prácticas de conservación de Puerto de Nieto

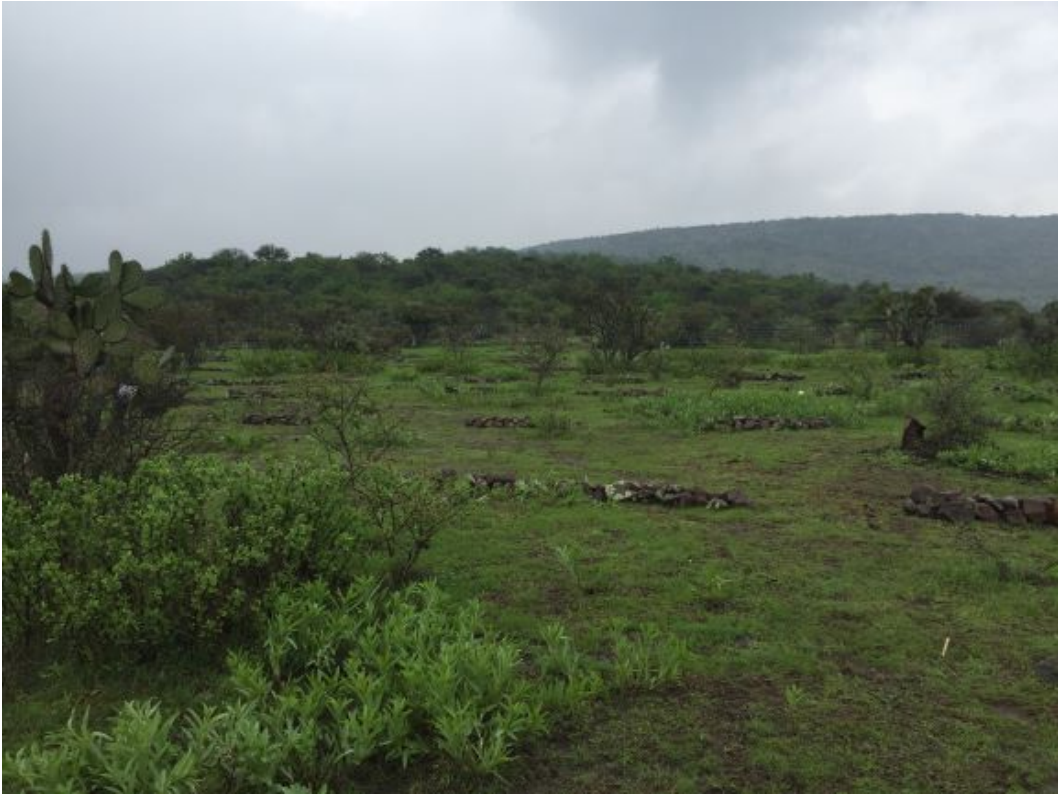
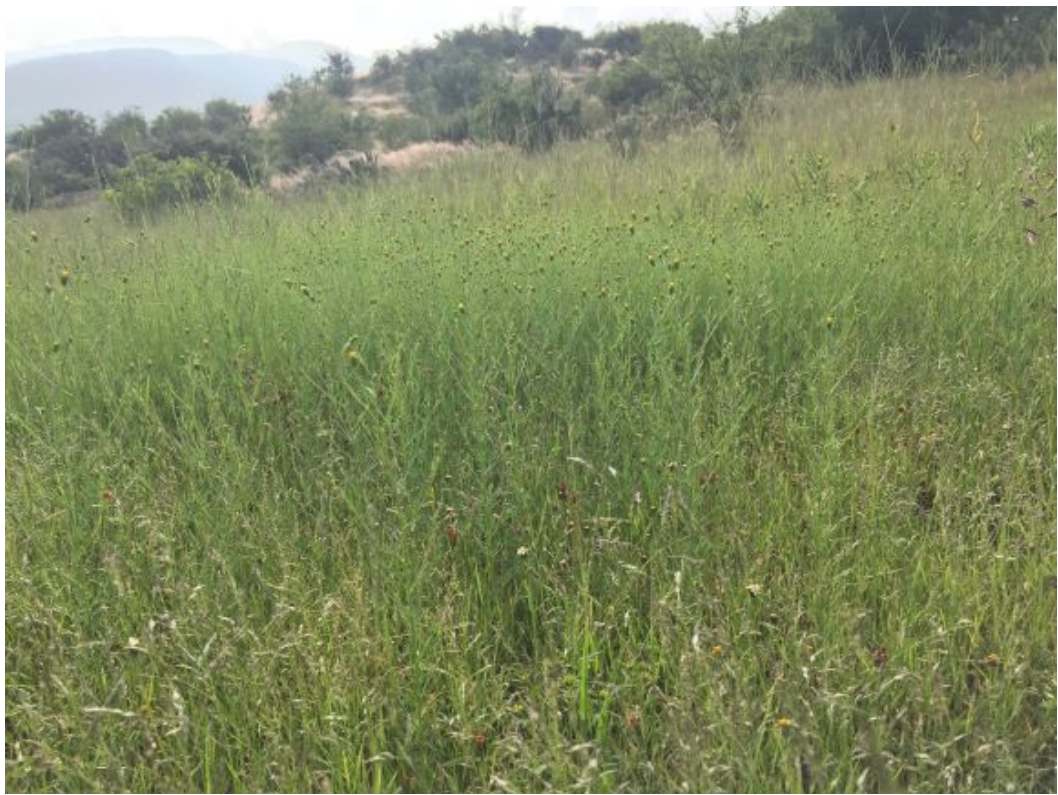
Las figuras 32 y 33 son significativas en cuanto a la diferencia que se percibe en cuanto a cobertura vegetal, ésta es importante por las funciones ecosistémicas que se llevan a cabo por la vegetación como la producción de hojarasca, la fijación de nitrógeno a través de las raíces, la recuperación de nutrimentos, la disminución de la evapotranspiración del agua del suelo y la formación de microclimas que benefician el crecimiento de otras plantas (Heneghan *et al.*, 2008).

Figura 32. Imágenes tomadas durante (tercer día del establecimiento) y cuatro meses después del establecimiento de prácticas de conservación en unidad CONSABIO en ejido San Marcos de Begoña.

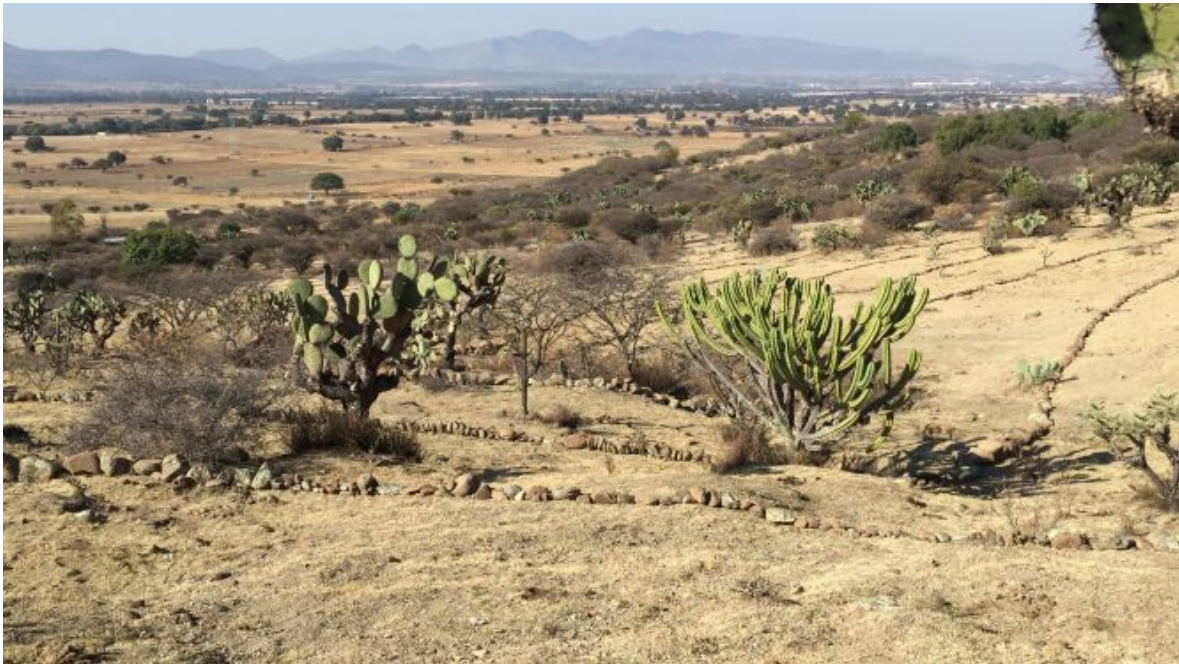
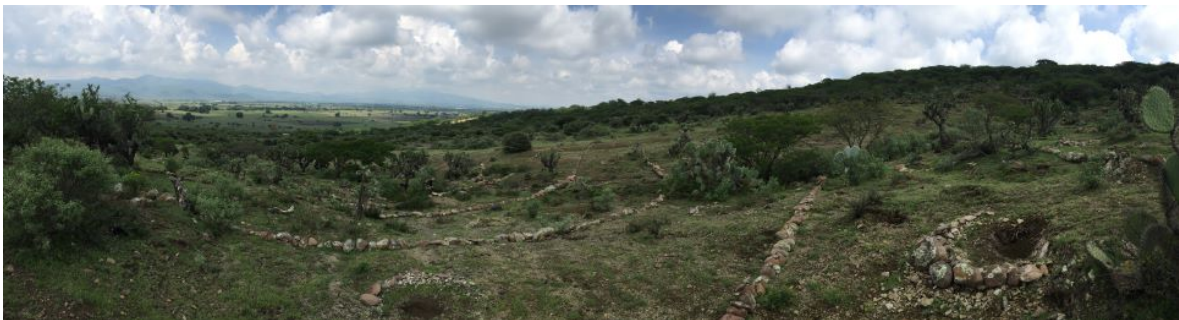
Figura 33. Imágenes tomadas durante (20 días de trabajo) y seis meses después del establecimiento de prácticas de conservación en unidad CONSABIO en ejido Puerto de Nieto.

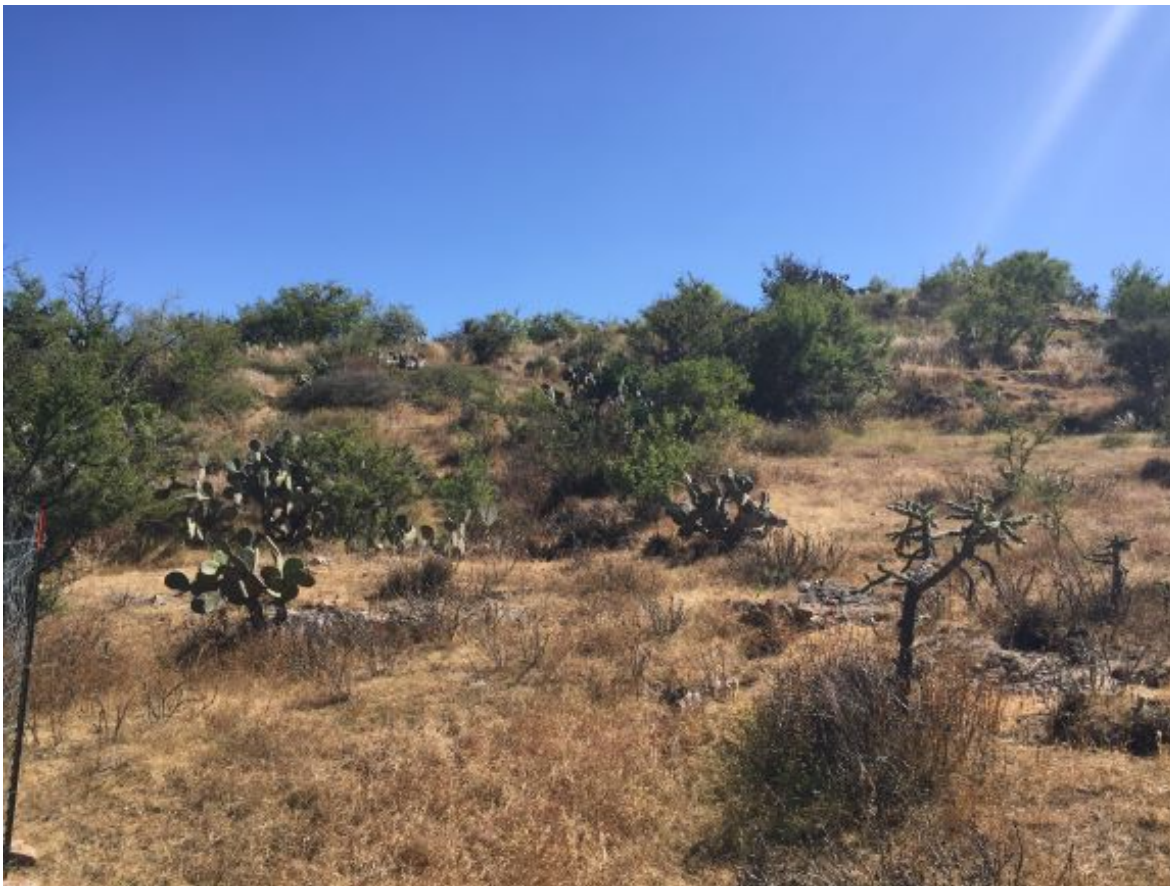
Figura 35. Unidad de escurrimiento con exclusión de ganado en Puente del Fraile, ejido de San Marcos.

otras, muestra una mayor cantidad en su superficie de la roca madre, lo que puede dificultar el proceso de infiltración y muestra una limitada profundidad del suelo (figura 35).

La Figura 36 muestra un porcentaje muy estable de humedad para la unidad de escurrimiento en la que sólo se hizo exclusión de ganado. La humedad se conservó a través del tiempo de muestreo muy cercana a valores de 10% con variaciones de 6 a 8% en el mes máximo de estiaje (abril) y un máximo de 13% para la temporada de lluvias. Es posible que la mínima variación del rango se deba a que la unidad de escurrimiento, aunque es contigua a las

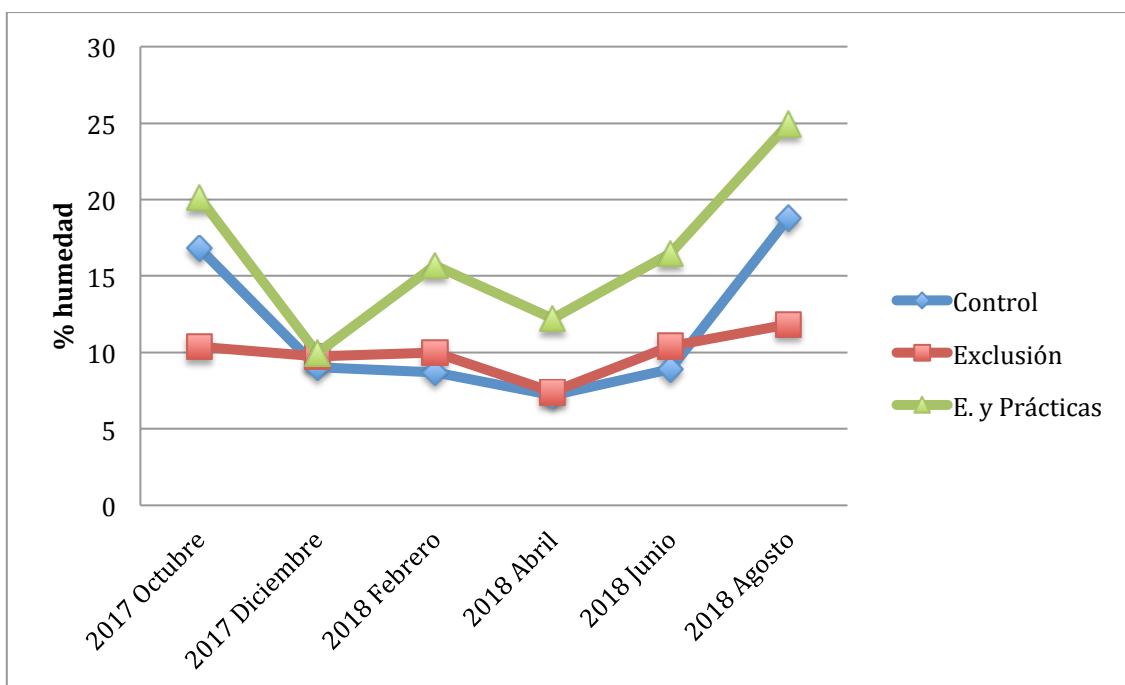
Figura 38. Promedio de la variación temporal del porcentaje de humedad del suelo entre las unidades de escurrimiento con diferentes tratamientos de la unidad CONSABIO en ejido San Marcos de Begoña.

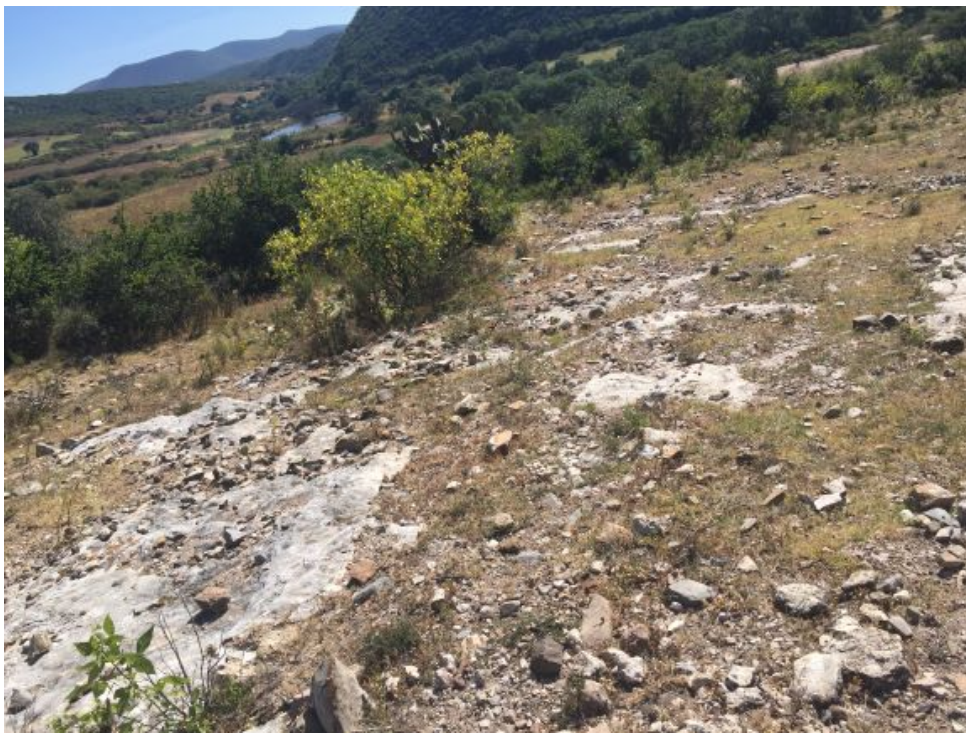
Figura 49. Parches sin cobertura vegetal y exposición de roca. En unidad CONSABIO Puerto de Nieto
