**Gestión de riesgos por movimiento de laderas en la Microcuenca Chemealón en
Tacaná, San Marcos, Guatemala.**

Tesis

Maestría en Gestión Integrada de Cuencas

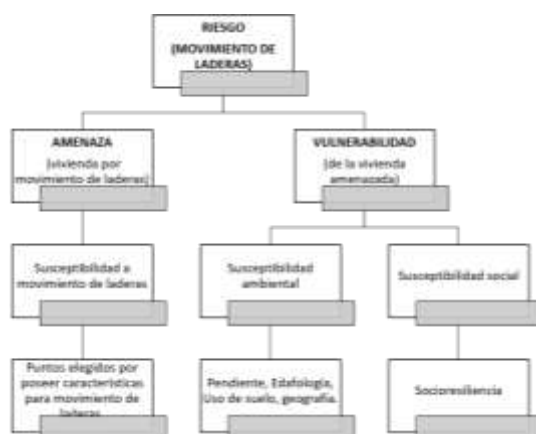
Figura 2: Criterios para la elaboración de mapa de zonas funcionales para la microcuenca Chemealón.

Con el uso de los sistemas de información geográfica (software libre QGIS 2.8), se hace uso del modelo de elevación digital (MED), curvas a nivel, orden del río (red hidrológica), ubicación de los sectores poblados, vías de acceso, entre otros; para la consolidación de la información cartográfica y morfométrica, del área de estudio y creación de los mapas de zonas funcionales de la microcuenca Chemealón.

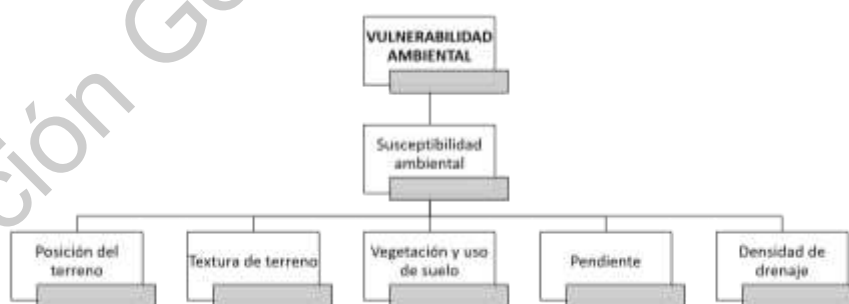
Figura 3: Criterios de análisis susceptibilidad ambiental.

Para trabajar el segundo objetivo formulado en este proyecto, en la “*Identificación de las zonas de vulnerabilidad ante la amenaza de movimiento de laderas*”, se trabajó con el método de cartografía participativa, utilizando el diagnóstico participativo cartográfico social, que junto a las características morfométricas del área de estudio, muestran la radiografía del estado de la cuenca. Siendo aquí en donde los procesos: sociales, culturales y de manejo de recursos; aceleran los procesos de degradación de la cuenca, que unidos al eventos extremos aceleran el proceso (Gaspari, Vagaría, Delgado, Senisterra, & Denegri, 2011).

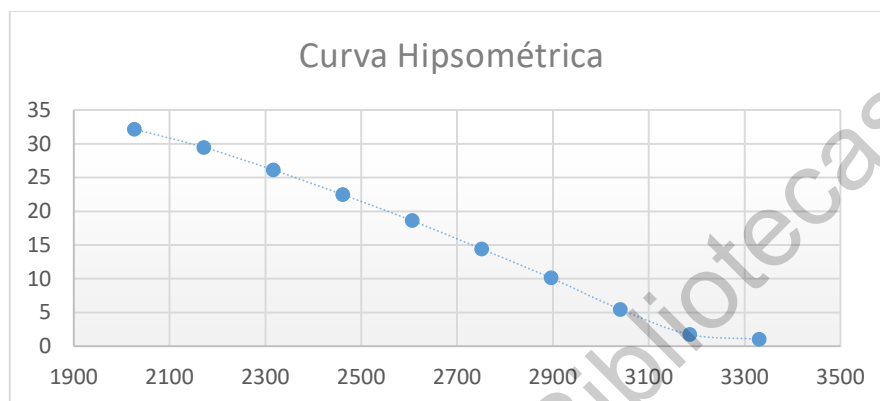
Gráfica 1: Análisis de curva hipsométrica,

Por lo tanto el tiempo de concentración de la microcuenca Chemealón se establece en 1:06 horas, y su coeficiente de torrencialidad presenta alto poder erosivo. Por lo que el comportamiento de la curva hipsométrica es propio de una cuenca joven donde predominan altitudes mayores.

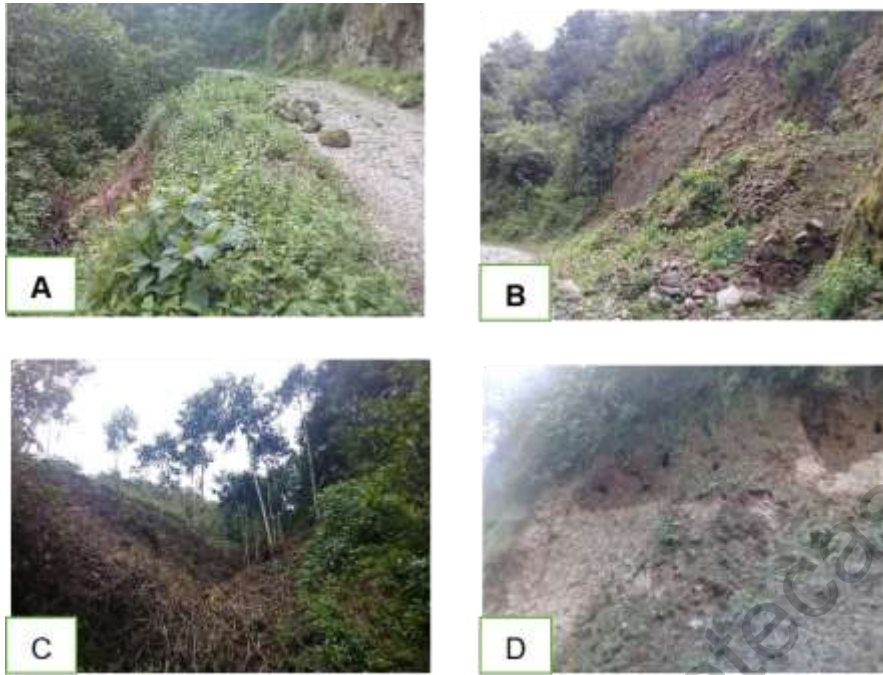
Figura 7: A. Rocas desprendidas B. Eventos anteriores C. Deforestación y D. Cavernas de taltuzas.

En el recorrido de este punto se localizaron: agrietamientos, cavernas de taltuzas, cárcavas por escorrentías, rocas desprendidas que obstaculizan el paso de vehículos, y diversos desprendimientos de laderas que no fueron removidos. Los eventos naturales extremos vienen a incrementar las condiciones de vulnerabilidad, con la saturación del suelo en áreas alteradas por acciones antrópicas.

El nivel de amenaza por movimiento de laderas para este punto es alto, ya que muestra un historial de eventos de desastres sionaturales que combinado a la morfometría del lugar, presentan indicadores potenciales que aumentan los criterios de decisión en la identificación de puntos de riesgo por movimiento de laderas.

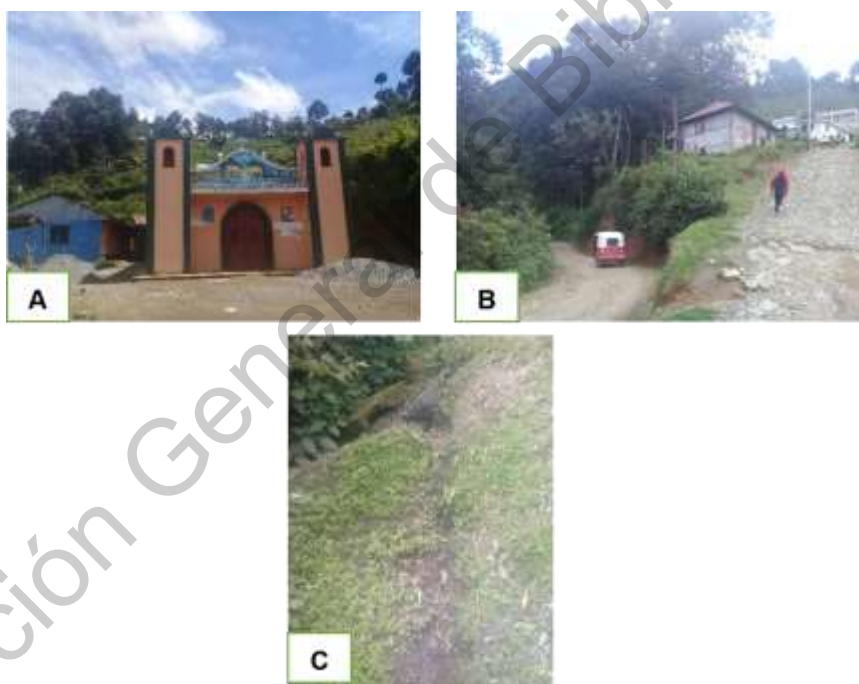
Figura 8: A. Iglesia, auxiliatura y escuela, B. Camino Expuesto, C. Hundimiento.

Aún no se presentan ningún fallecido en la zona, sin embargo los problemas de mal tiempo y la liberación de vías de acceso es lo primordial de la organización local, seguido de ello se trabaja tema de evaluación de daños, para que vea los daños ocasionados. Este punto de amenaza abarca un área de un kilómetro cuadrado, en donde se encuentran diferentes infraestructuras expuestas.

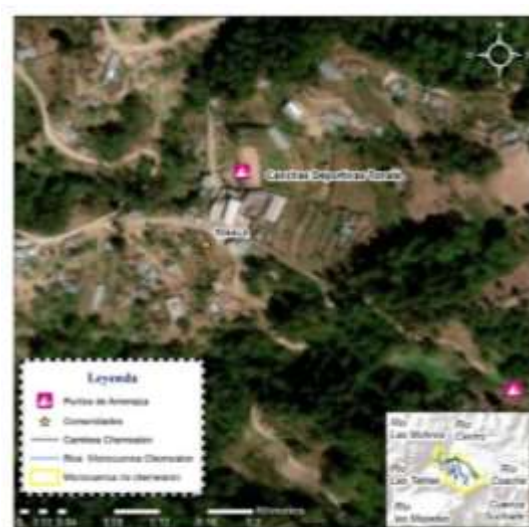
Figura 9: Ubicación Cancha deportiva en Tonalá Centro

En el recorrido de campo se observaron agrietamientos a favor de la pendiente, que han sido cubiertos con cemento y tierra, con presencia de rocas fracturadas; el suelo del lugar es franco arcilloso y presenta arrastre de suelo por lluvias. En la parte baja del punto se localiza un zanjón con árboles inclinados, no se localizan raíces expuestas o tensas, hay plantas típicas de zonas húmedas y en temporada de lluvias hay afloramiento de agua, encontrándose discontinuidad repentina de vegetación por el cambio de uso del suelo.

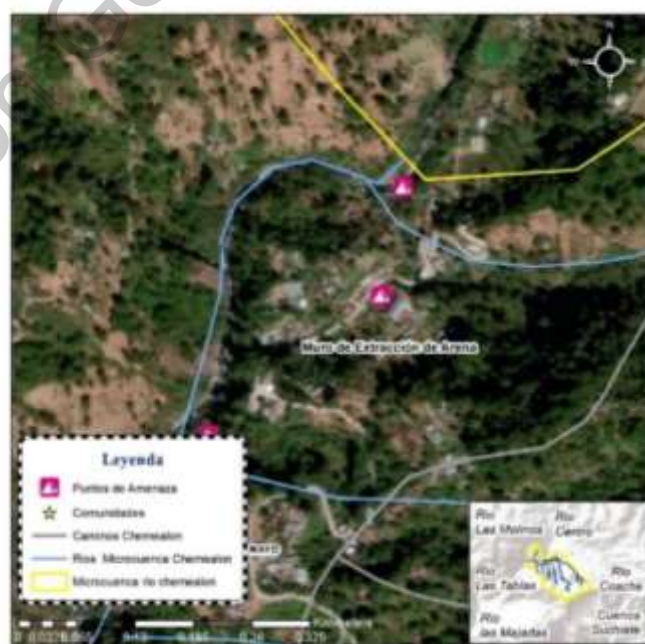
Figura 10: Ubicación muro Cunlaj arenera.

Se observan agrietamientos y desprendimiento de rocas, se han observado cinco nacimientos de agua dentro de la arenera. El material que es extraído es usado para la construcción de viviendas. El estado vegetativo presenta árboles con estrés y decoloración por corte de las raíces del proceso de extracción. Las personas a ser afectadas, incluyen a los habitantes de diversas localidades, dentro de ellas cantón 12 de mayo y localidades de tres microcuencas continuas. Los objetos expuestos en este punto: tres viviendas y un tramo carretero.

Las viviendas expuestas presentan características muy parecidas. Una vivienda fue abandonada por temor a que se desplome y la familia viajó a tierras mexicanas por trabajo en fincas agrícolas. Las dos viviendas ocupadas albergan a 13 personas. Las viviendas se encuentran a 100 metros lineales sobre el muro. Presentan agrietamientos en paredes y columnas, estas están construidas de adobe, madera y ladrillo. El ingreso económico de las familias es la agricultura y el comercio informal. Han tenido que evacuar su vivienda en temporadas de lluvias fuertes.

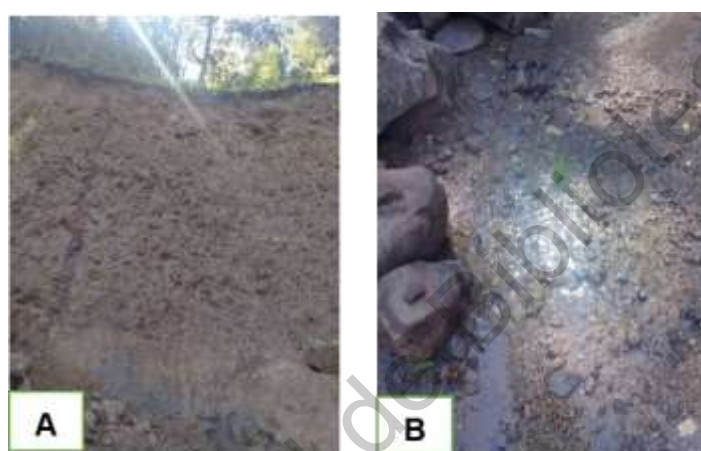
Figura 11: A. Muro en tramo carretero, B. Nacimiento de agua.

El tramo carretero que se localiza se ubica a 15 metros de este espacio, se observan raíces cortadas, rocas fracturadas y desprendimiento de material deleznable. La vegetación es baja ya que fue removida por la extracción del material. Sobresalen las condiciones físicas del lugar y el historial es resaltado por los entrevistados desde su primer acercamiento.

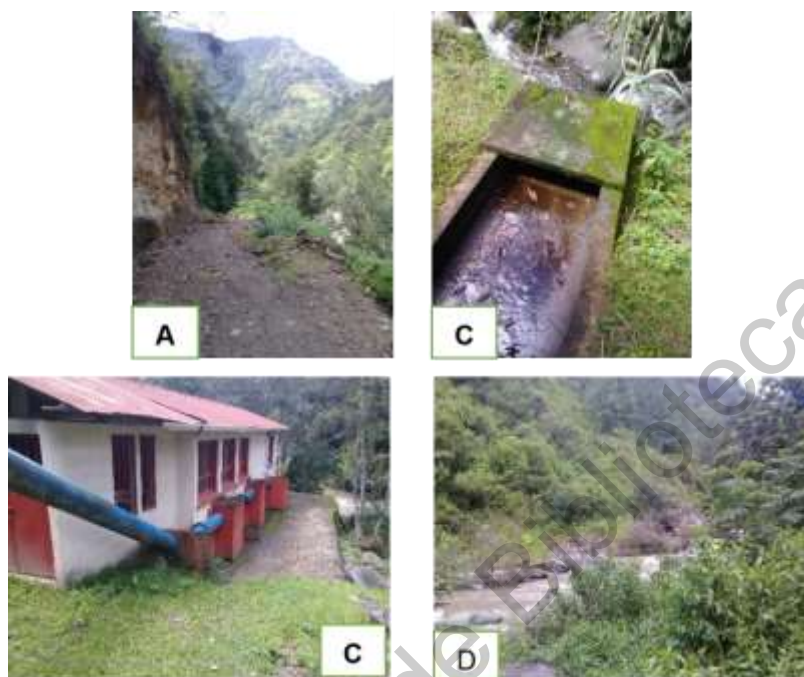
Figura 12: A. Ingreso instalaciones de turbinas, B. Infraestructura expuesta, C. Instalación es de turbinas y D. Río Coatán y Río Chemealón.

La vegetación del lugar presenta bosques mixtos y plantas típicas de zonas húmedas, hay rocas fracturadas y material deleznable en la carretera. A orillas del río se encuentran rocas, que han sido transportadas en eventos naturales extremos en el desbordamiento del río con el arrastre de materiales de la zona, provocando inundaciones. Los daños se han presentado en canales y tuberías de transporte por movimiento de laderas, lo que impide el eficiente funcionamiento.

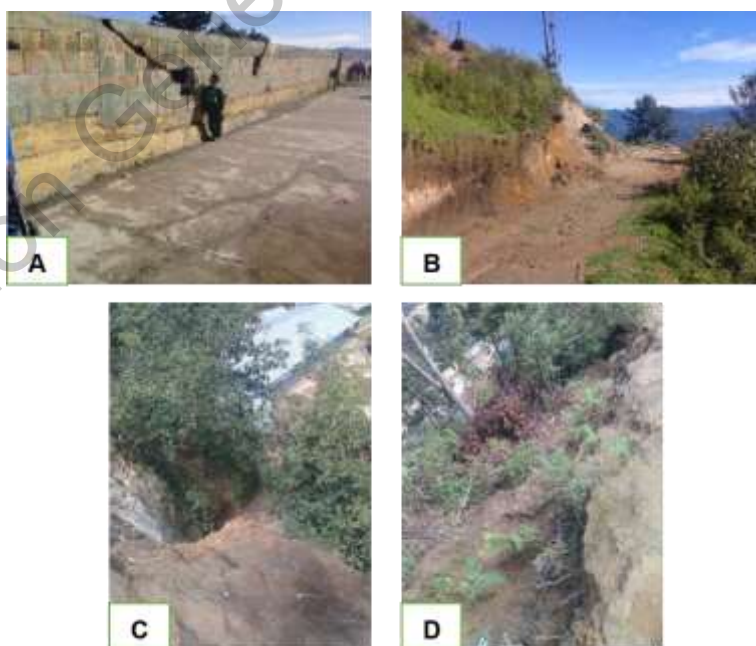
Figura 14: A. Daños infraestructura en escuela, B. desprendimiento de suelos en caminos, C. Desprendimiento de paredón y D. Hundimiento en paredón.

Los agrietamientos del patio de juegos han sido llenos con cemento y tierra por: maestros, padres de familia y auxiliatura. El muro perimetral se mueve con facilidad y presenta 5 centímetros de hundimiento sin señalamiento o restricción del lugar. En la parte trasera de la escuela hay un paredón de tierra de 15 metros de altura, que presenta desprendimientos de tierra que caen en la cocina donde preparan las refacciones escolares. Esta escuela alberga a por lo menos 170 niños de primaria y 35 estudiantes de básico, se registran como objetos amenazados dos viviendas y un tramo de acceso comunal, que presenta hundimientos y deslizamientos en la parte superior del muro.

La vegetación esta alterada en un 60 %, por avances de la frontera agrícola y viviendas, con parches de bosques mixtos solamente en los zanjones, donde se conservan nacimientos de agua con fines de riego, y la vegetación arbustiva es pobre en la parte superior de la escuela. El suelo del lugar es arcilloso en la parte superior del paredón y se encuentran dos hundimientos.

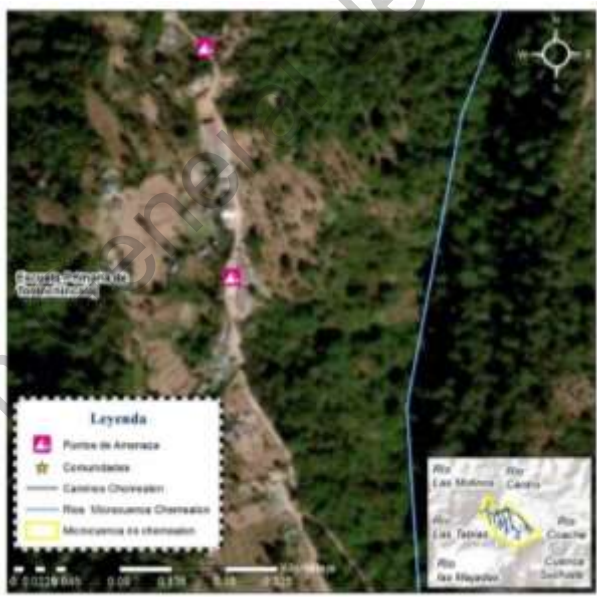
Figura 15: Escuela primaria en caserío Toninchincalaj

“Aún no se tiene una fecha de cuando se podría reconstruir la escuela”, y subrayan: “Que las condiciones de las instalaciones actualmente es resultado del terremoto del 2,017”, y que no les han prestado la atención necesaria, “No es solamente esta escuela la que tiene estas condiciones, sino que son varios los centros educativos, que están con el mismo problema”, (entrevista maestros, septiembre 2018).
