Análisis de las prácticas de conservación de suelos para la
evaluación de la erosión hídrica en la subcuenca Presa Jalpan

Universidad Autónoma de Querétaro
Facultad de Ciencias Naturales

Tesis

Maestro en Gestión Integrada de Cuencas

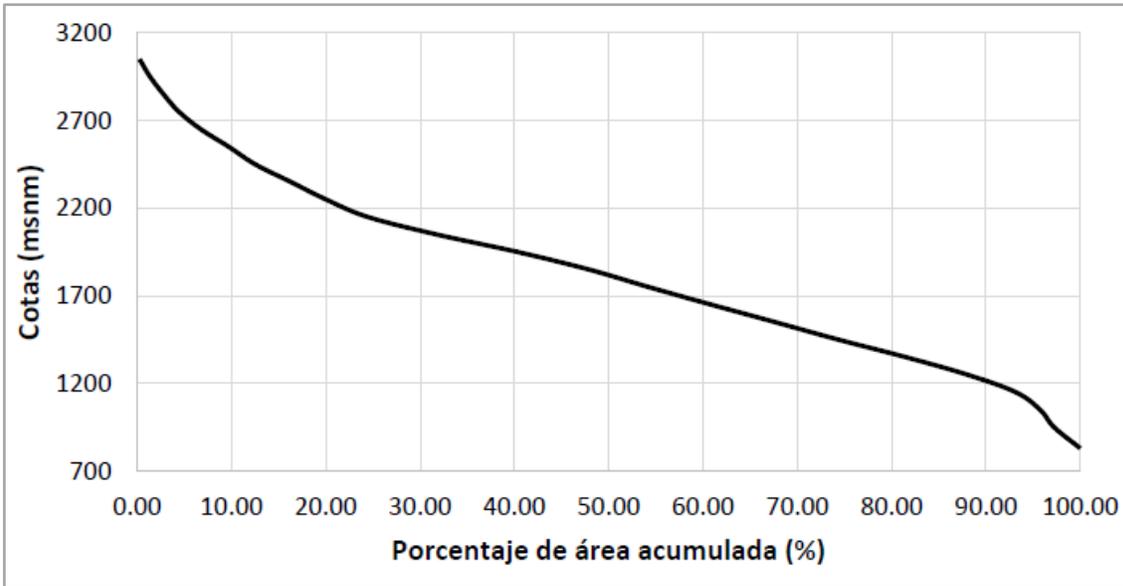
Figura 5. Curva hipsométrica de la subcuenca Presa Jalpan. Fuente: elaboración propia.

El relieve de la cuenca se describió mediante la curva hipsométrica y pendiente, los cuales están directamente relacionadas con su evolución geológica. El sistema de microcuencas presenta una pendiente media de 47.98 % (24.43°), indicando un relieve “Muy fuerte”, y, por lo tanto, predomina la erosión y transporte de materiales que se depositan en la parte media y baja de la misma. La curva hipsométrica clasifica a la subcuenca como madura, esto quiere decir que los procesos erosivos y de sedimentación se encuentran en equilibrio (Figura 5).

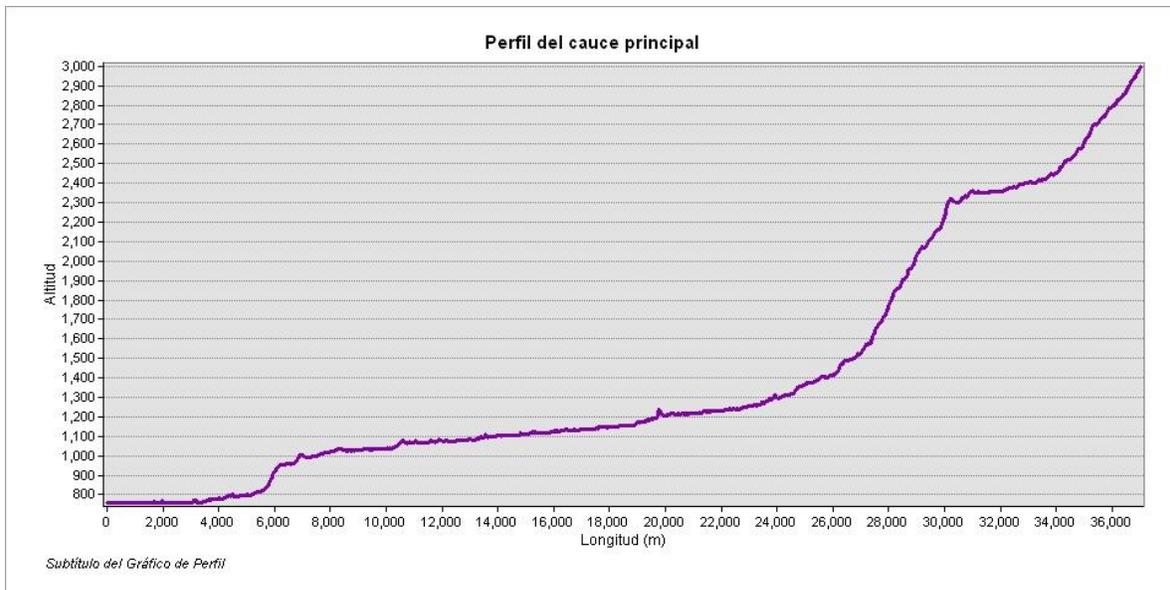
Figura 6. Perfil longitudinal del cauce principal de la subcuenca Presa Jalpan. Fuente: elaboración propia.

A través de los indicadores morfométricos sobre el drenaje, la subcuenca se clasifica como exorreica con drenaje dendrítico, el cual es colectado por el cauce principal que presenta una longitud de 36.88 km y pendiente media de 8.35 % (Figura 6).

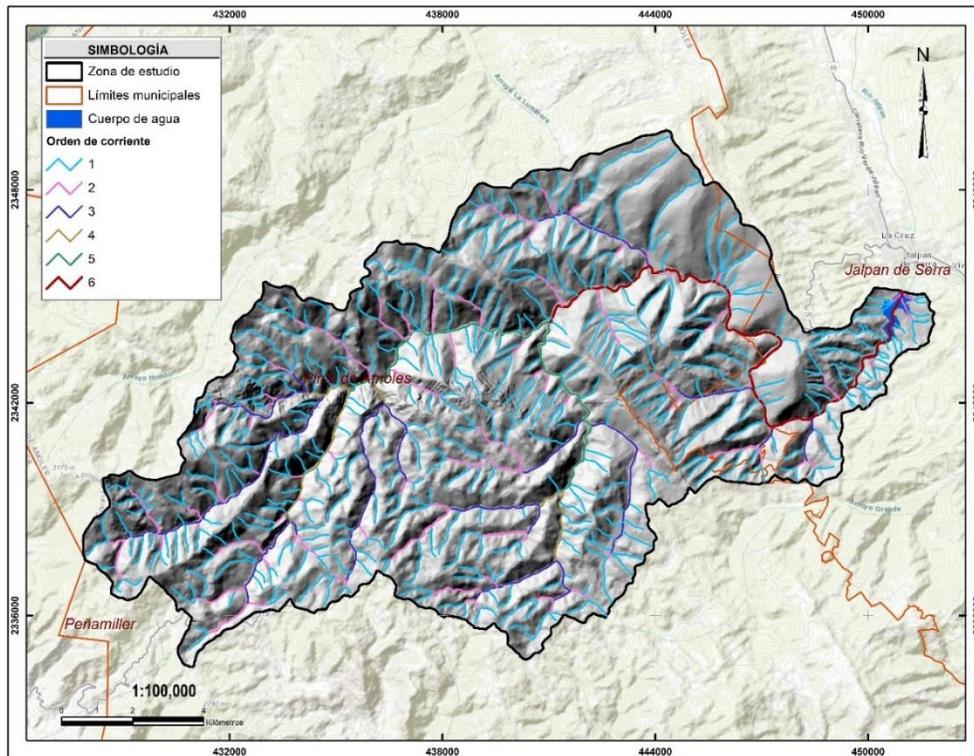
Figura 7. Orden de las corrientes en la subcuenca Presa Jalpan. Fuente: elaboración a partir del conjunto de datos vectoriales de información topográfica F14C47 y F14C48 del INEGI (2015).

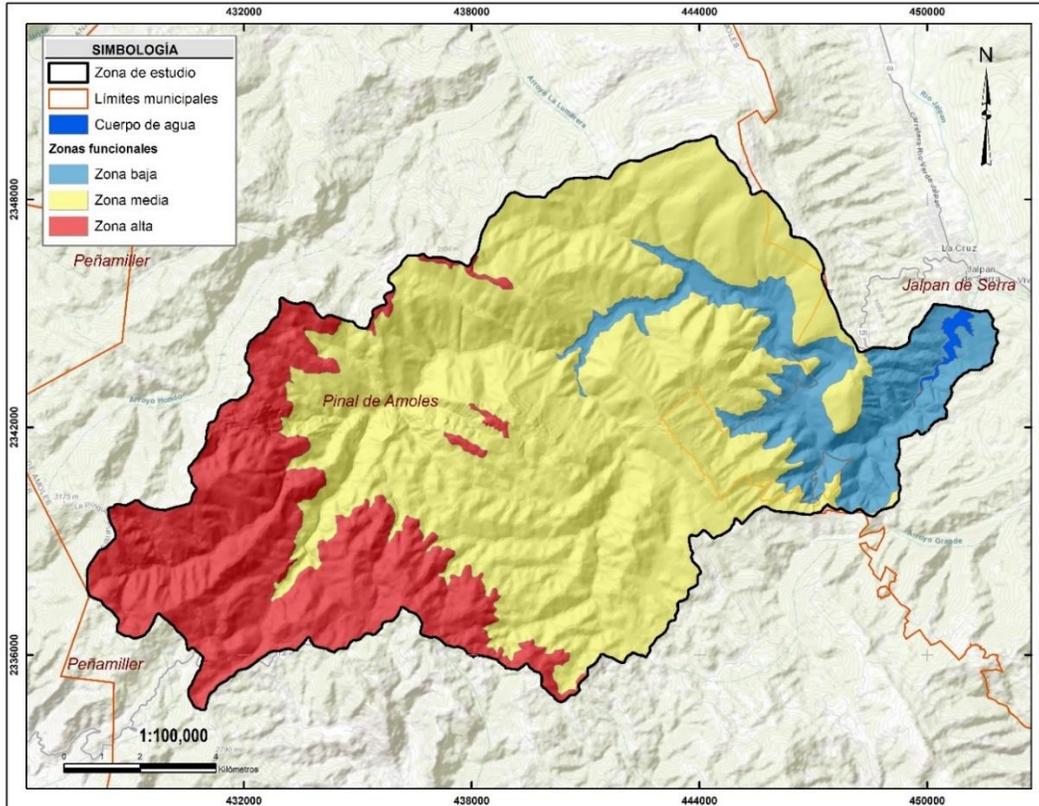
Figura 8. Zonas funcionales de la subcuenca Presa Jalpan. Fuente: elaboración propia a partir del DEM con resolución de 15 m del INEGI (2013) y datos vectoriales de información topográfica F14C47 y F14C48 del INEGI (2015).

La zona funcional alta o de captación se encuentra limitada entre los 2200 a 3100 msnm, tiene una superficie de 46.55 km², lo que corresponde al 24.54 % de la subcuenca; la zona media o de transporte se encuentra entre los 1200 a 2200 msnm abarca el 63 % de la subcuenca (120.56 km²) y de los 759 a 1200 msnm se tiene la zona baja o de sedimentación abarcando una superficie de 22.54 km² (11.89%) (Figura 8).

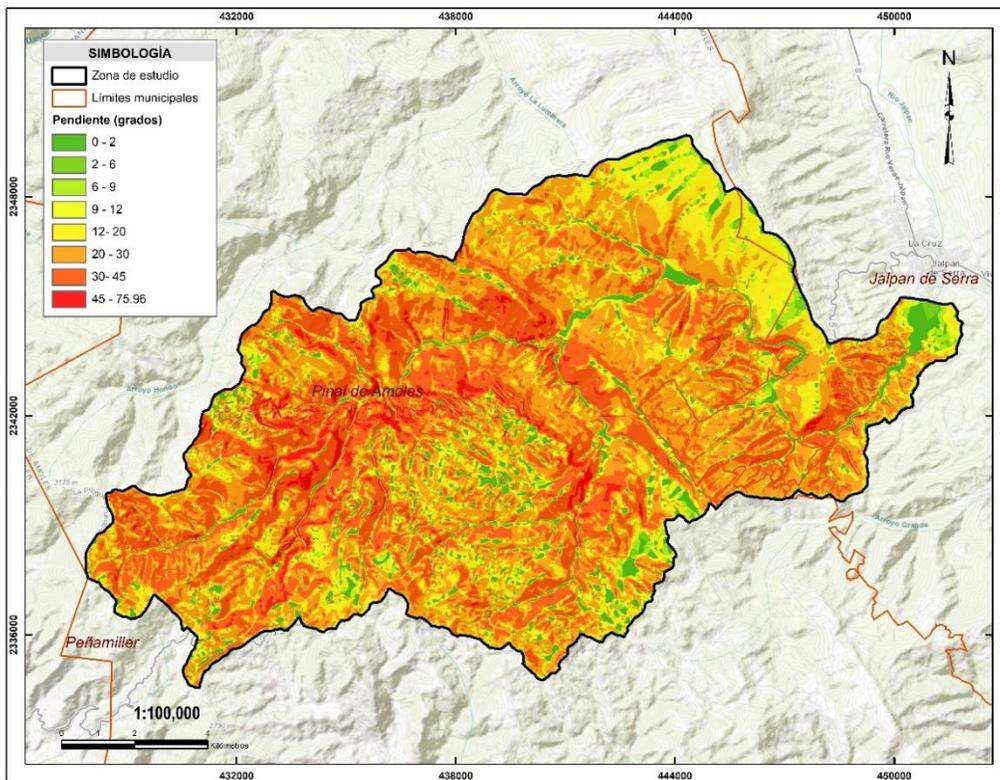
Figura 14. Mapa de pendientes en la subcuenca Presa Jalpan. Fuente: elaboración propia a partir del MDE resolución de 15 m y reclasificado de acuerdo con las recomendaciones de Lugo (1988).

La inclinación del terreno constituye un factor esencial que controla o interviene en fenómenos de erosión e inestabilidad de laderas. En la zona de estudio las pendientes van de los 0 a 75.96°, con una pendiente media predominante de 24.47° (Figura 14).

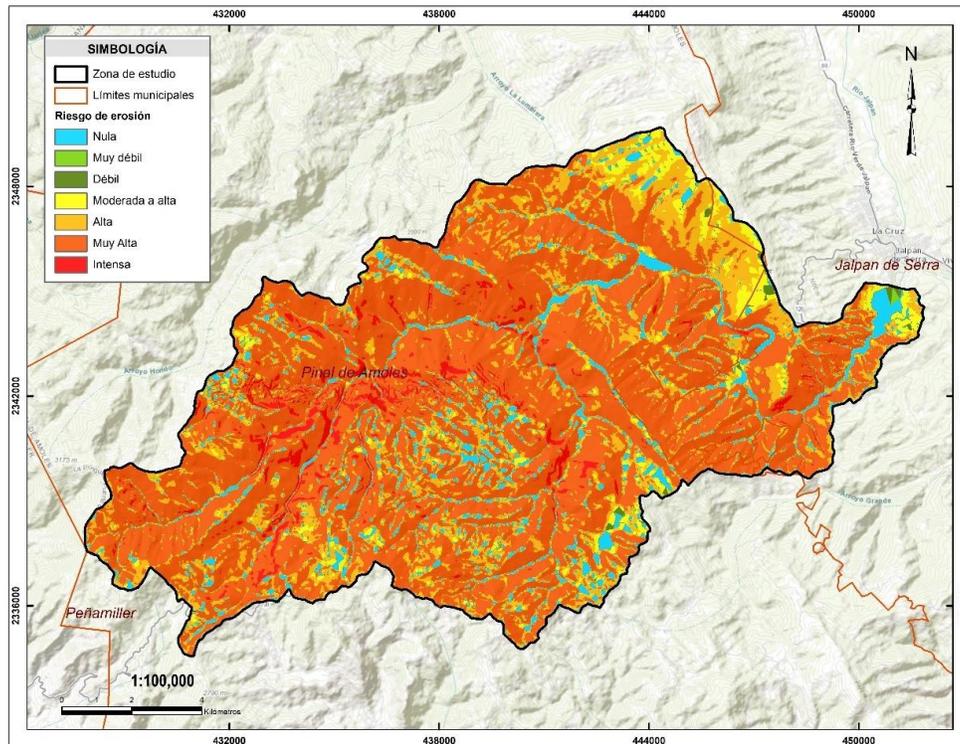
Figura 15. Mapa de riesgo de erosión gravitacional en la subcuenca Presa Jalpan. Fuente: elaboración propia a partir de la reclasificación del mapa de pendientes, utilizando los rangos recomendados por Palacio (1983) y Zuidam (1986).

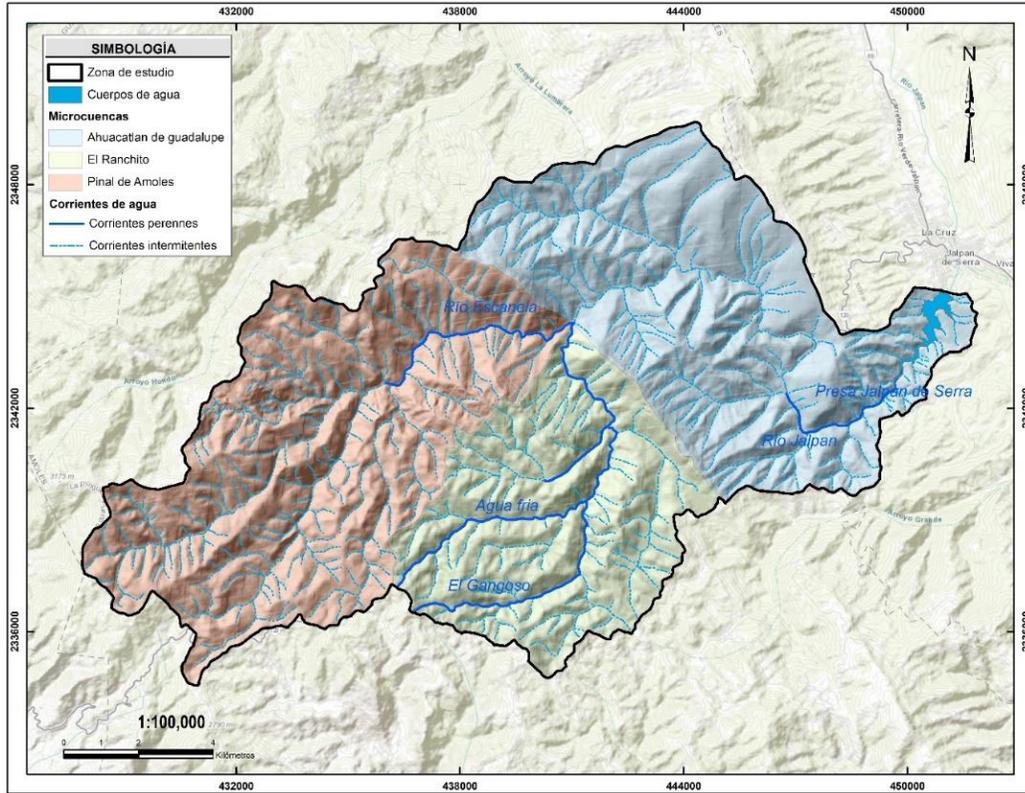
Figura 19. Hidrología superficial de la subcuenca Presa Jalpan. Fuente: elaboración a partir del conjunto de datos vectoriales de información topográfica F14C47 y F14C48 del INEGI (2021).

La red de drenaje al interior de la zona de estudio está compuesta principalmente por escurrimientos superficiales de tipo temporal y cortos en longitud, forman una red de tipo dendrítico o de forma de árbol. Dentro de los escurrimientos perennes se encuentra el Río Escanela que tiene origen en la zona boscosa de Pinal de Amoles, al seguir su curso por la parte media de la subcuenca adquiere el nombre de Arroyo Jalpan de Serra y es captado en la parte baja por la “Presa Jalpan”, punto donde culmina la zona de estudio. Aguas debajo de la presa el arroyo Jalpan sigue su curso hasta desembocar también en el Río Santa María.

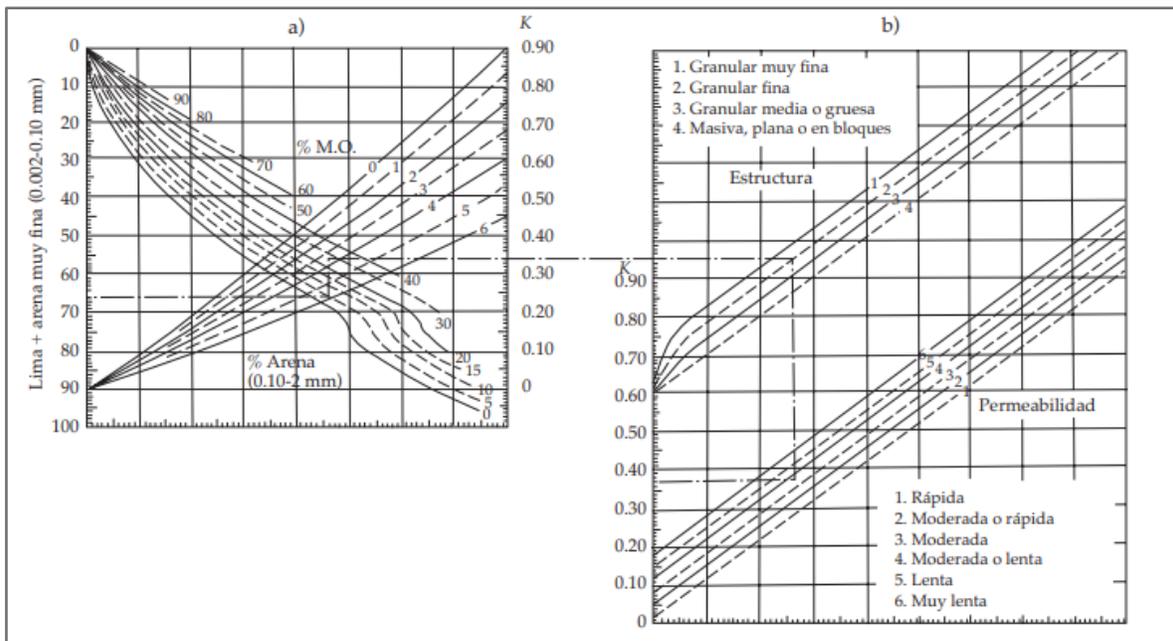
Figura 24. Nomograma de Wischmeier y Smith para el cálculo del factor K (Renard, 1997).

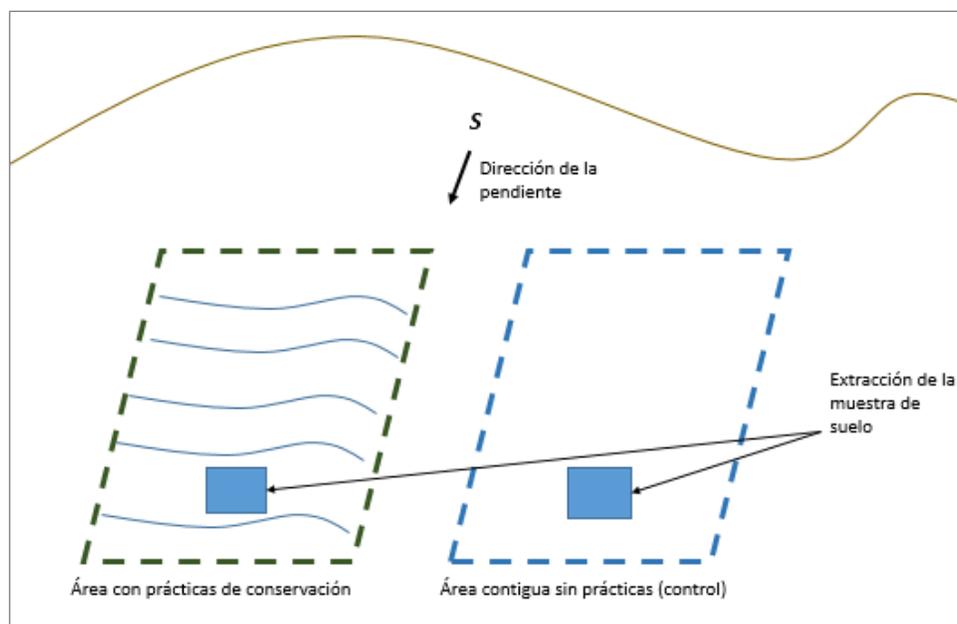
Figura 25. Detalle de las parcelas pareadas en la ladera. Elaboración propia.

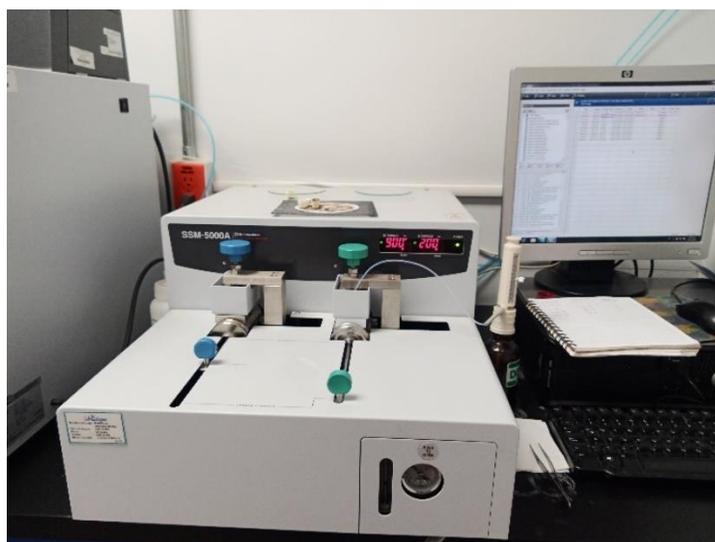
Figura 34. Analizador de Carbono Orgánico Total (TOC) Shimadzu TOC-VcSH: Shimadzu SSM-5000A.

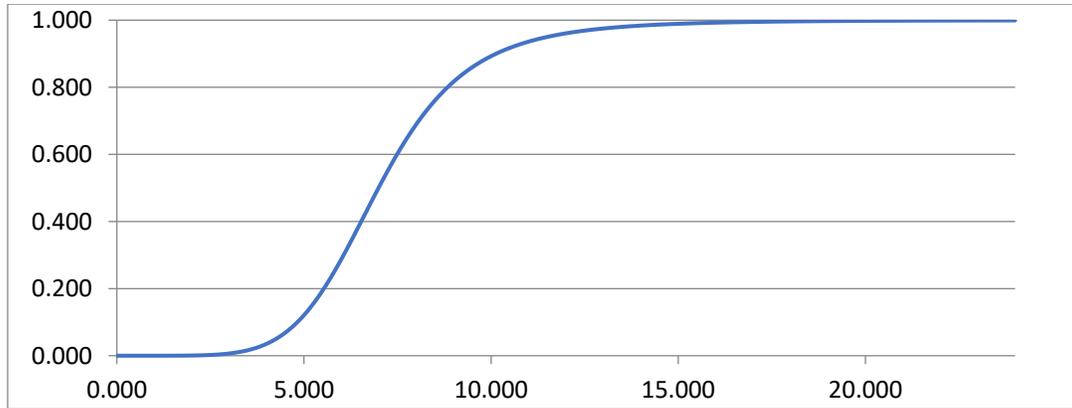
Figura 35. Curvas Huff elaborada para la estación Jalpan DGE.

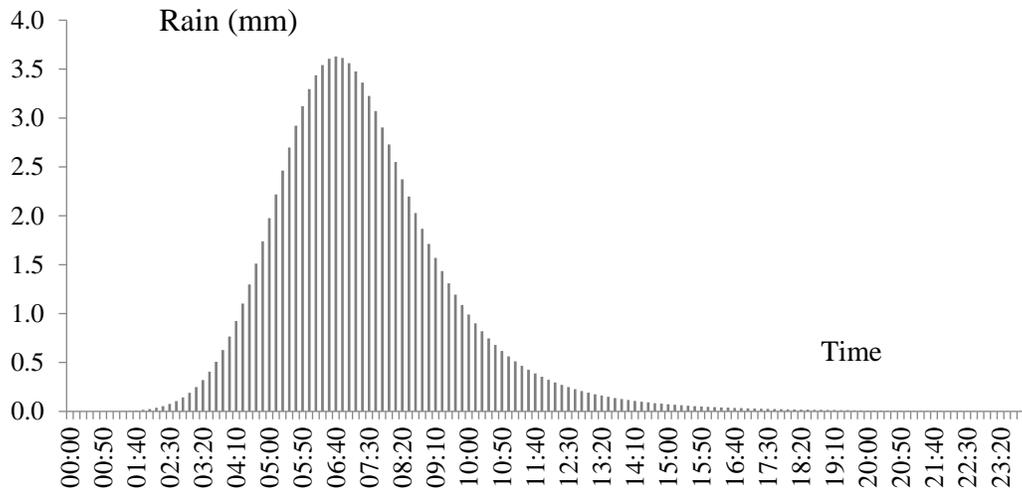
Figura 36. Distribución de la lluvia en 24 hr en intervalos de 10 minutos, estación Jalpan DGE.

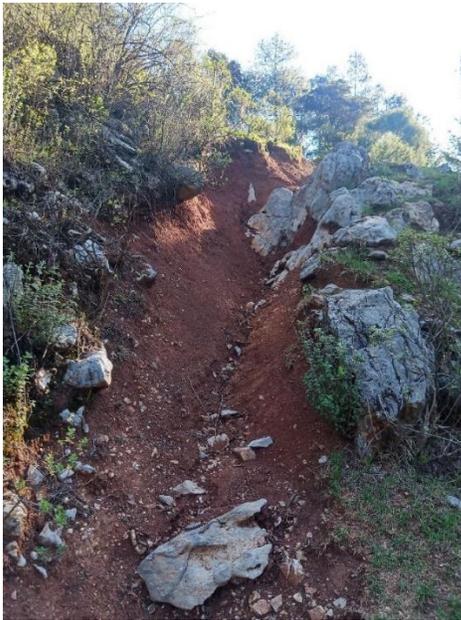
Figura 41. Erosión en cárcavas en sitio no. 2, localidad de la Barranca.

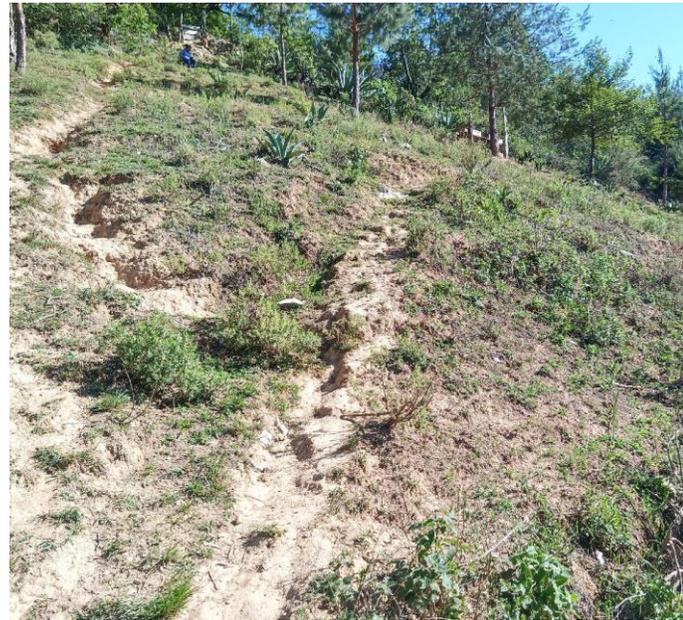
Figura 42. Erosión en surcos en sitio no. 7, localidad de la Barranca.

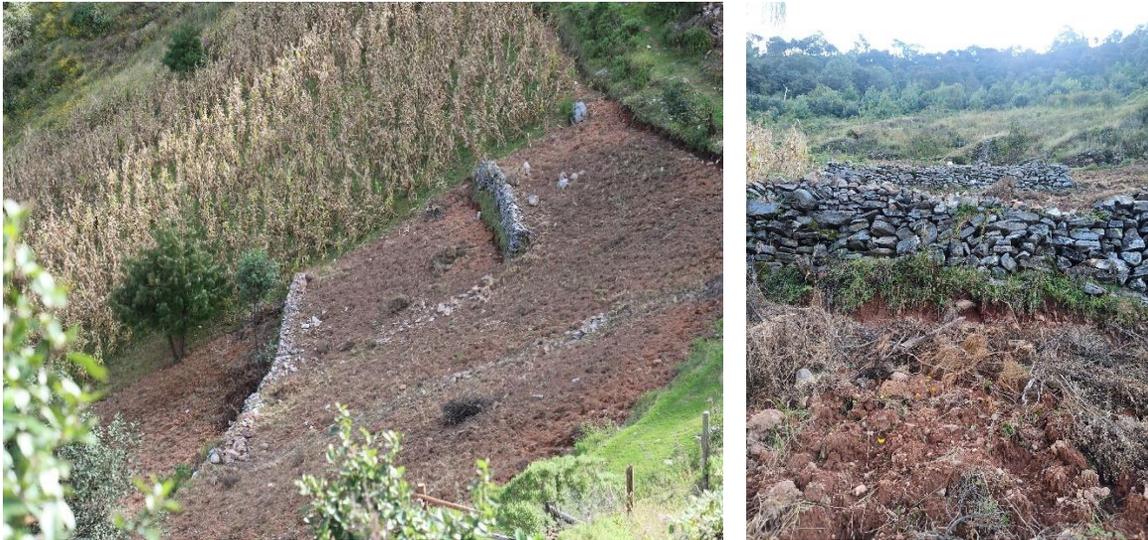
Figura 43. Terrazas agrícolas en la localidad de Llano de San Francisco, Pinal de Amoles.

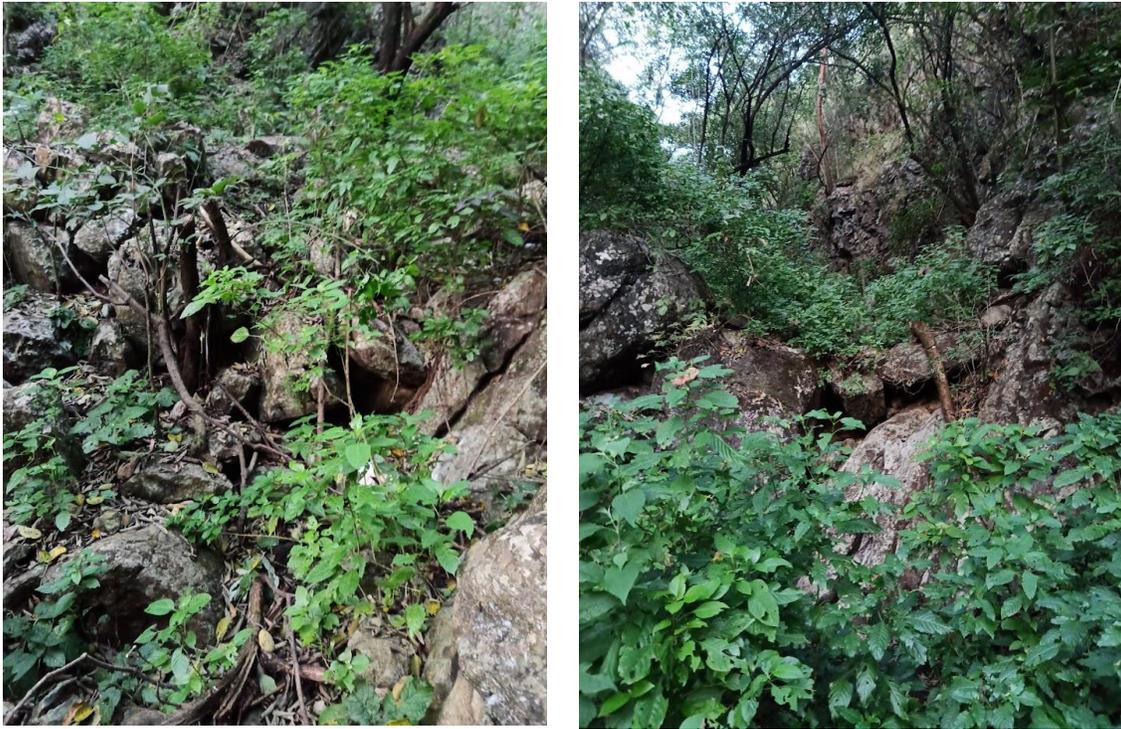
Figura 44. Presas de piedra acomodada en el sitio 33, ejido de Ahuacatlán de Guadalupe.

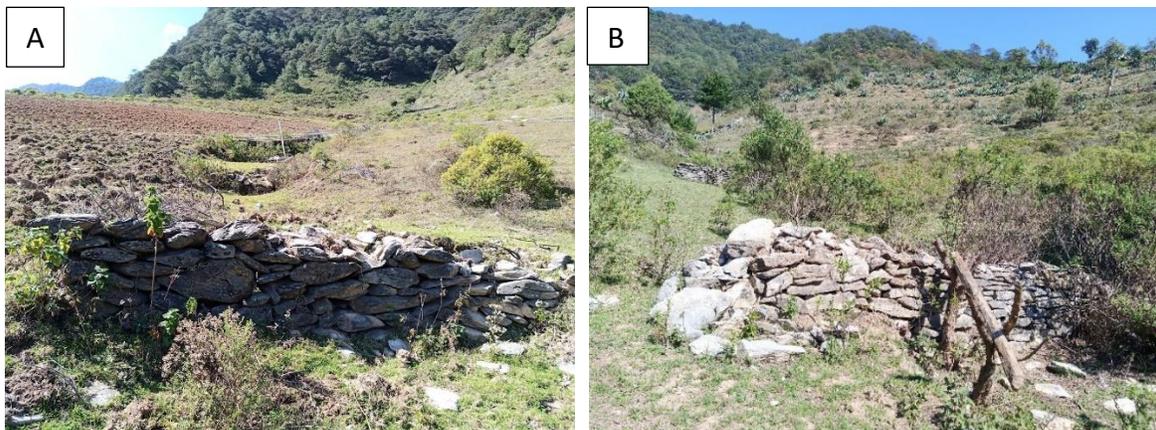
Figura 45. Presas de piedra acomodada en sitio no. 12, localidad de La Barranca: A) Estructura sin vertedor; B) Estructura sin vertedor y empotramiento.

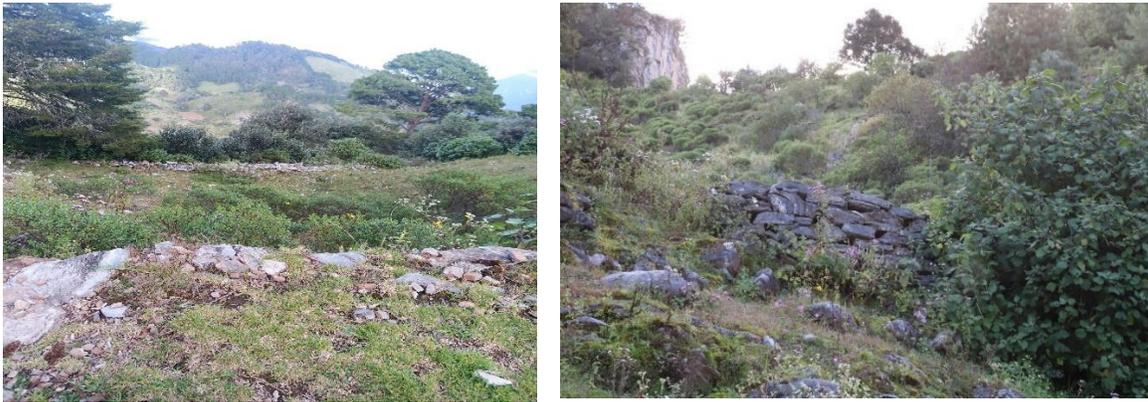
Figura 46. Presas de piedra acomodada en la localidad de Llano de San Francisco.

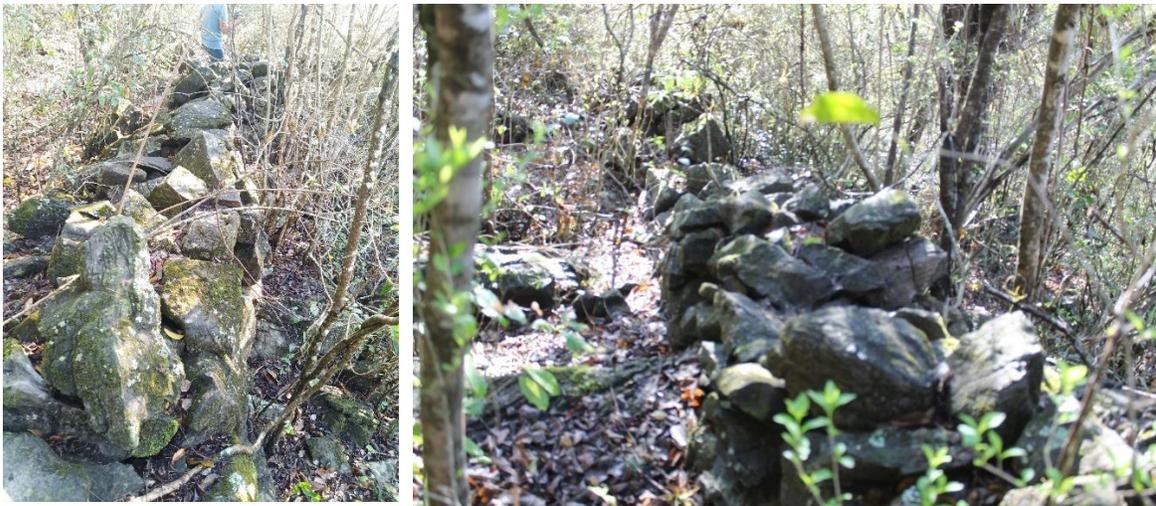
Figura 49. Barreras de piedra acomodada a curvas de nivel localizadas en el ejido de Pitzquintla.

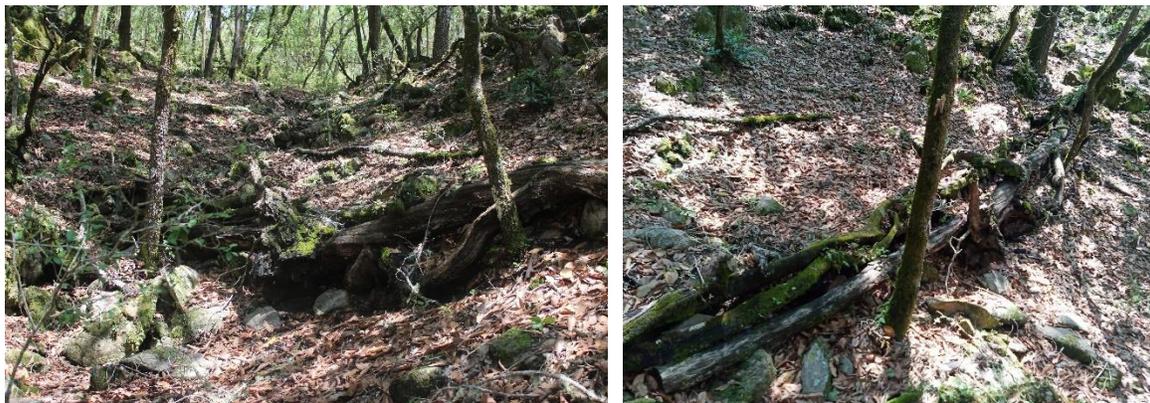
Figura 57. Cordones de material vegetal muerto en el ejido de Huajales.

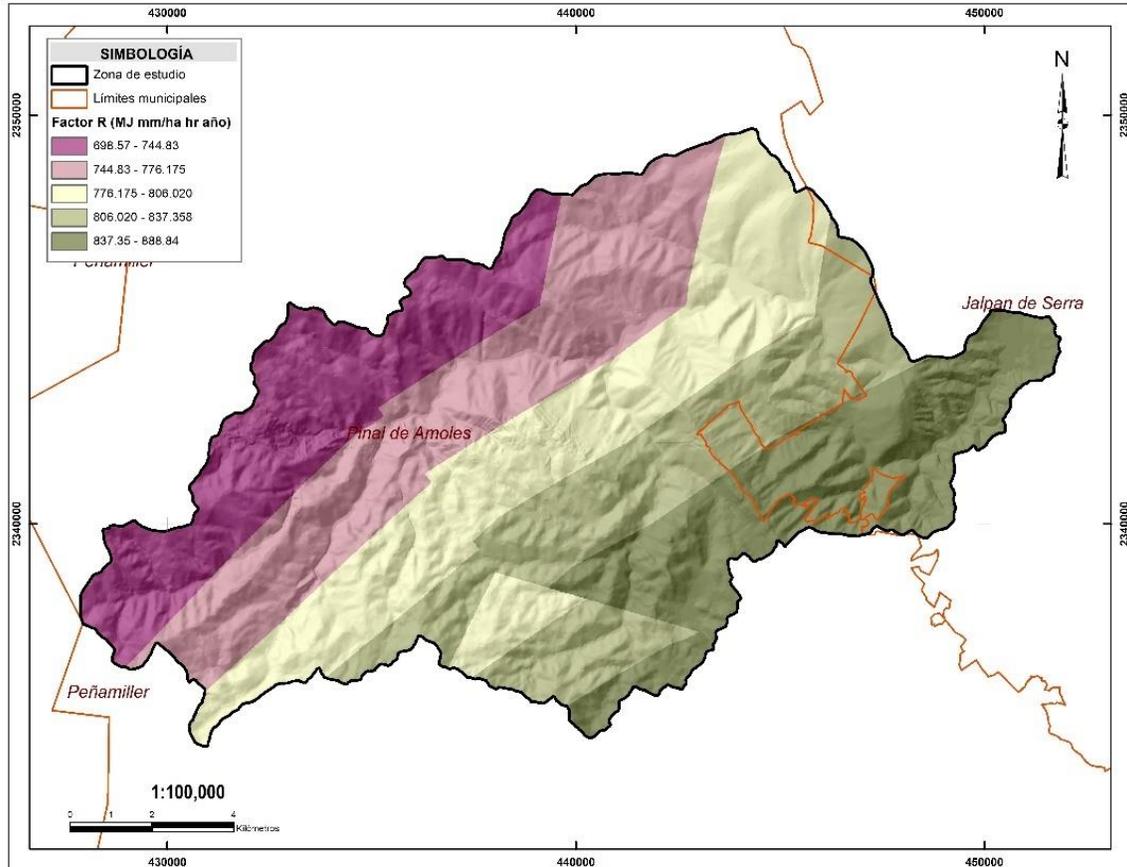
Figura 58. Mapa del factor erosividad de la lluvia (Factor R) dentro de la subcuenca Presa Jalpan.

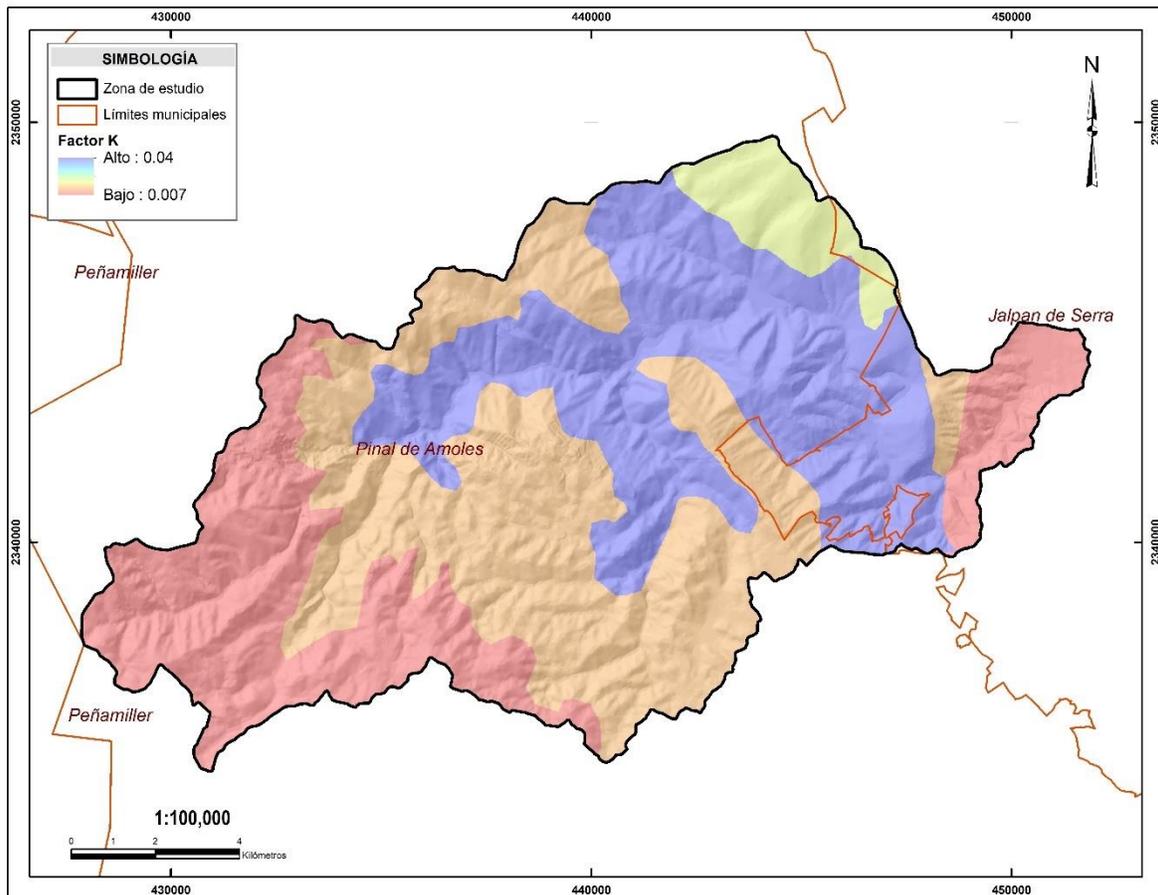
Figura 59. Mapa del factor erodabilidad del suelo (Factor K) en la subcuenca Presa Jalpan.

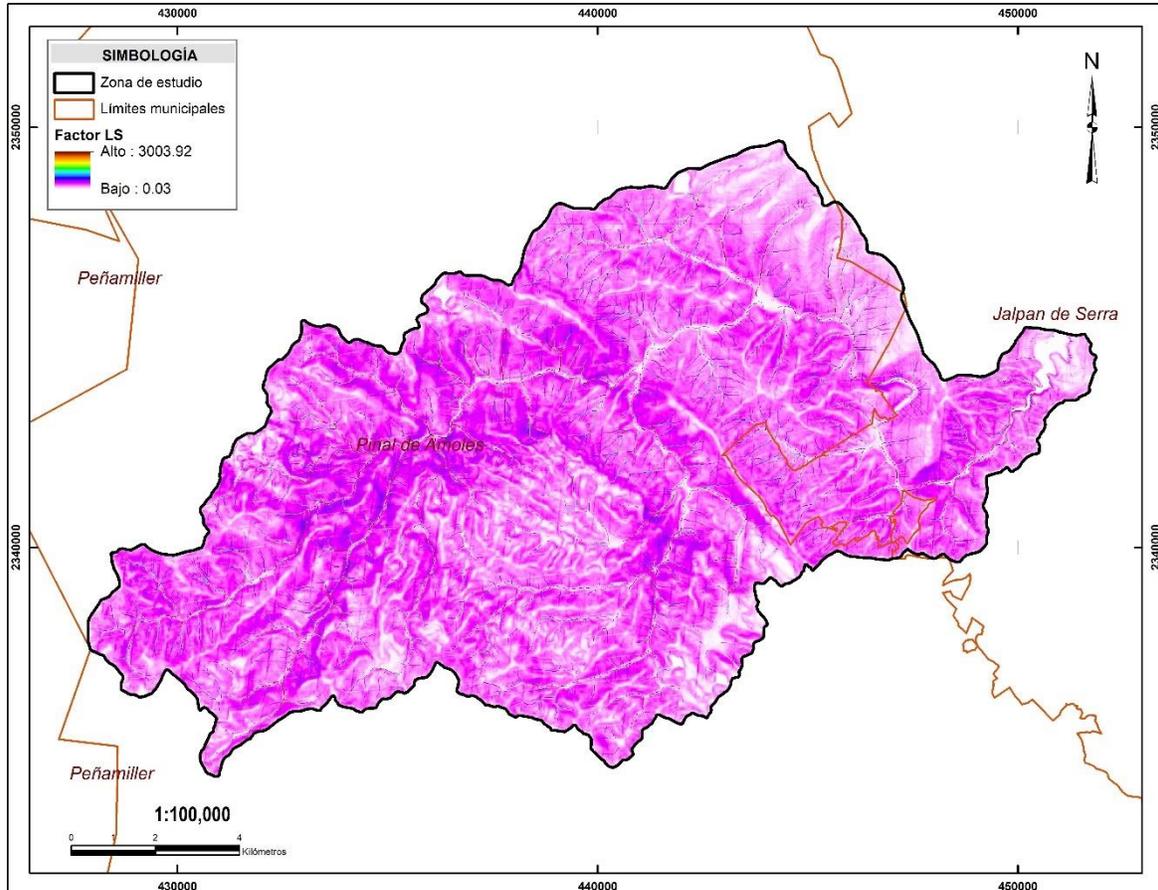
Figura 60. Mapa del factor topográfico (LS) en la subcuenca Presa Jalpan.

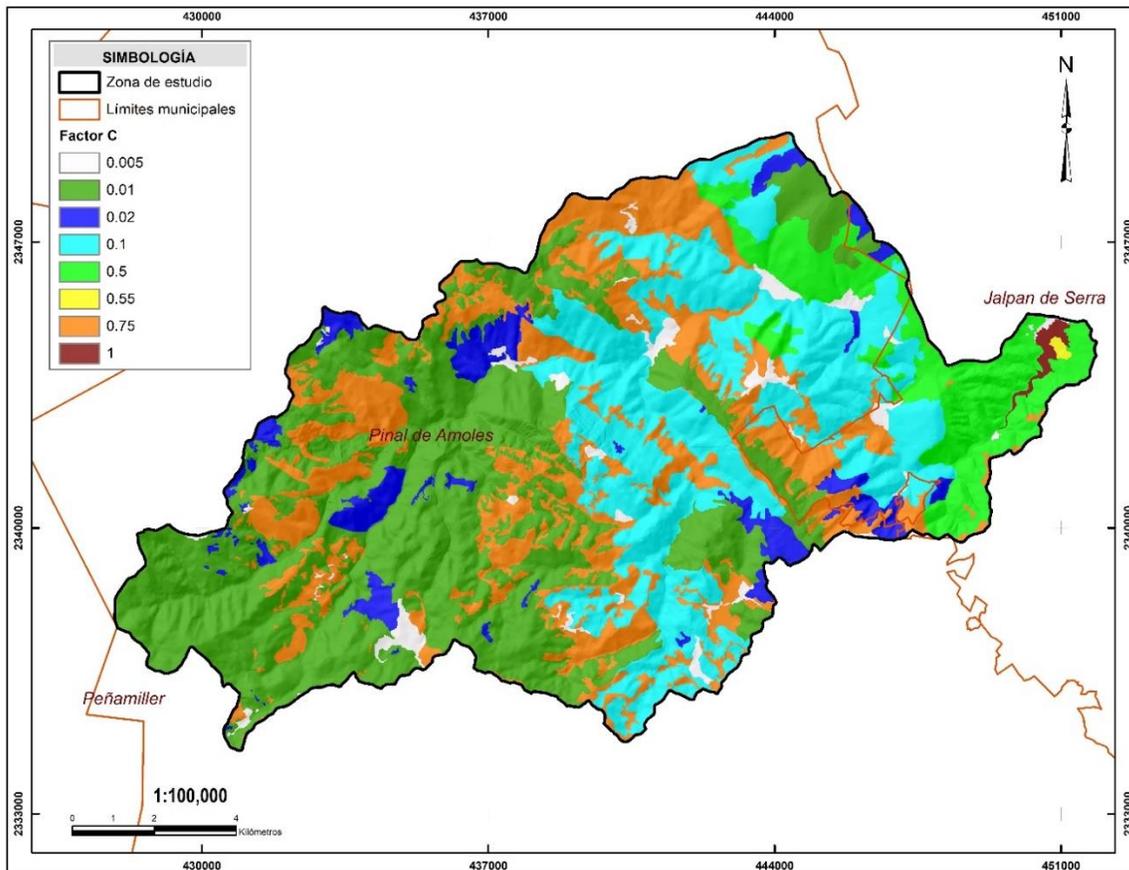
Figura 61. Mapa del factor cobertura vegetal (factor C) en la subcuenca Presa Jalpan.

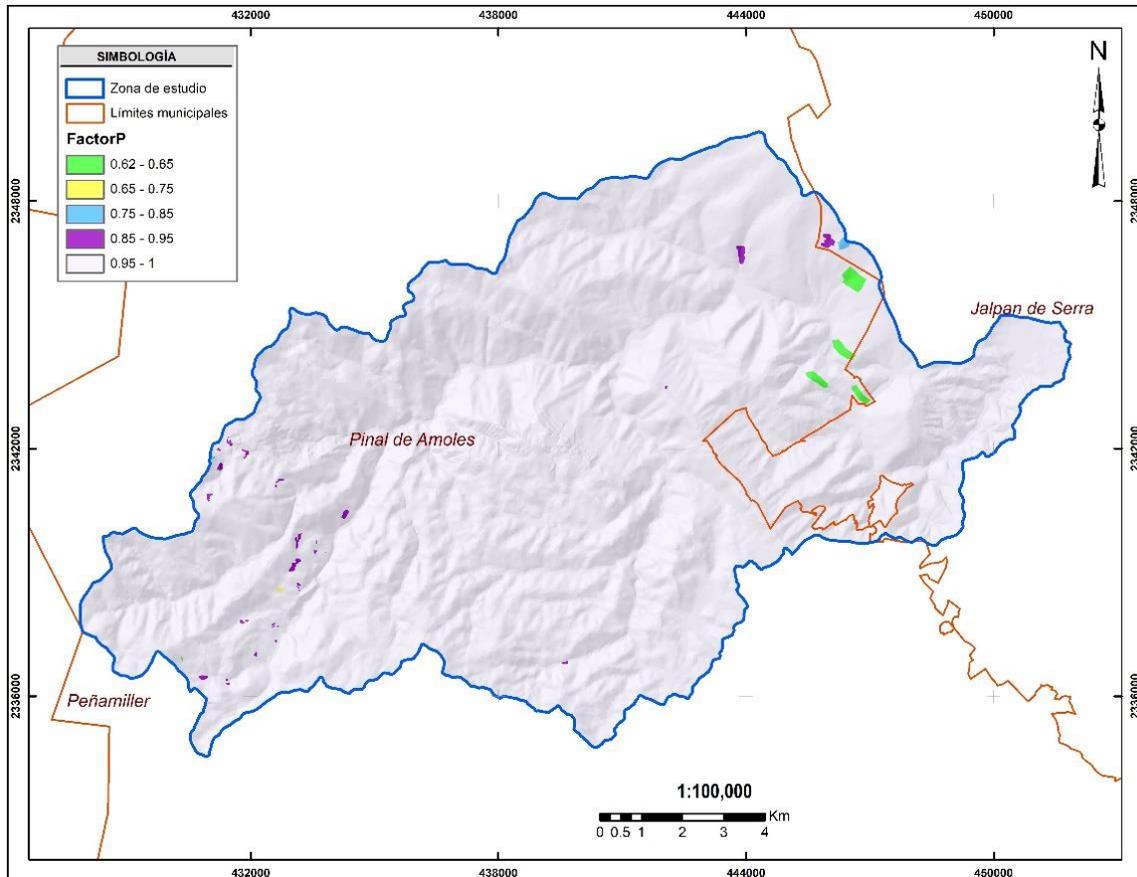
Figura 62. Mapa del factor P en la subcuenca Presa Jalpan.

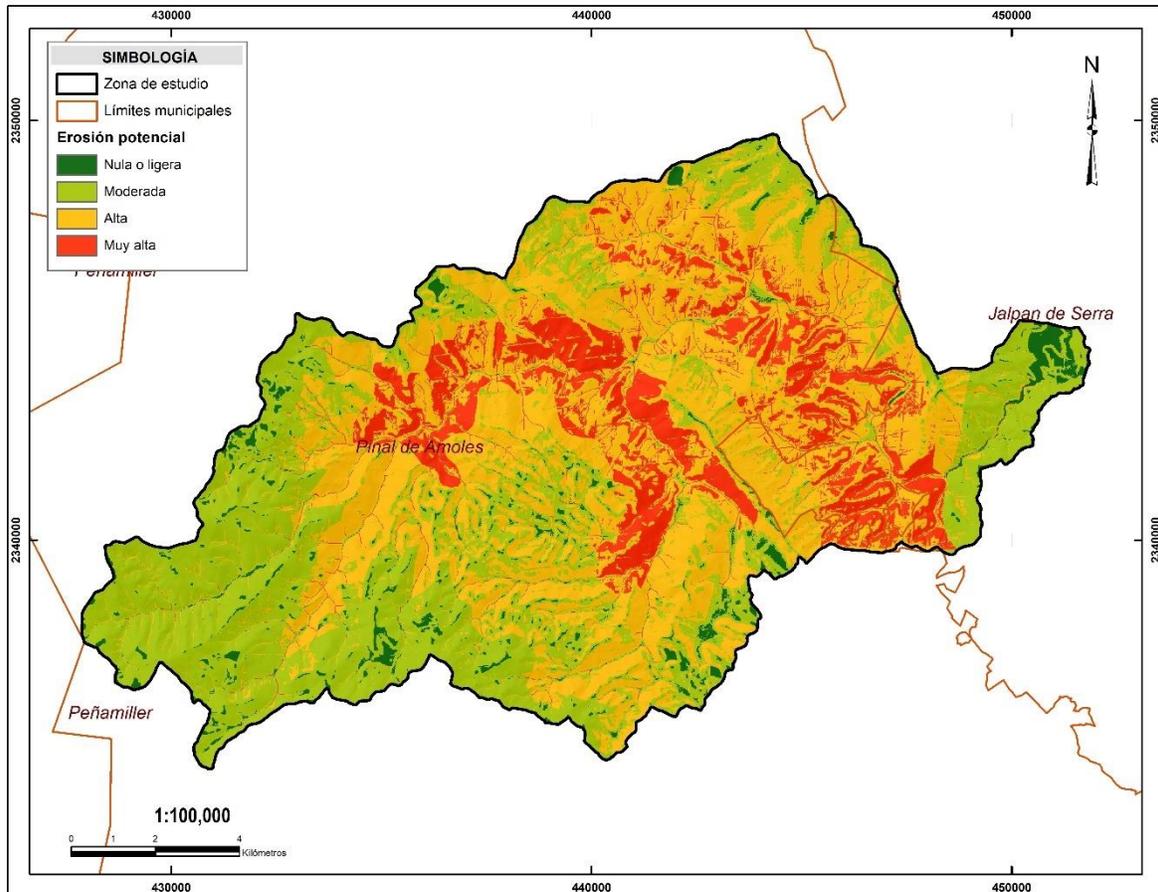
Figura 63. Mapa de erosión potencial en la subcuenca Presa Jalpan.

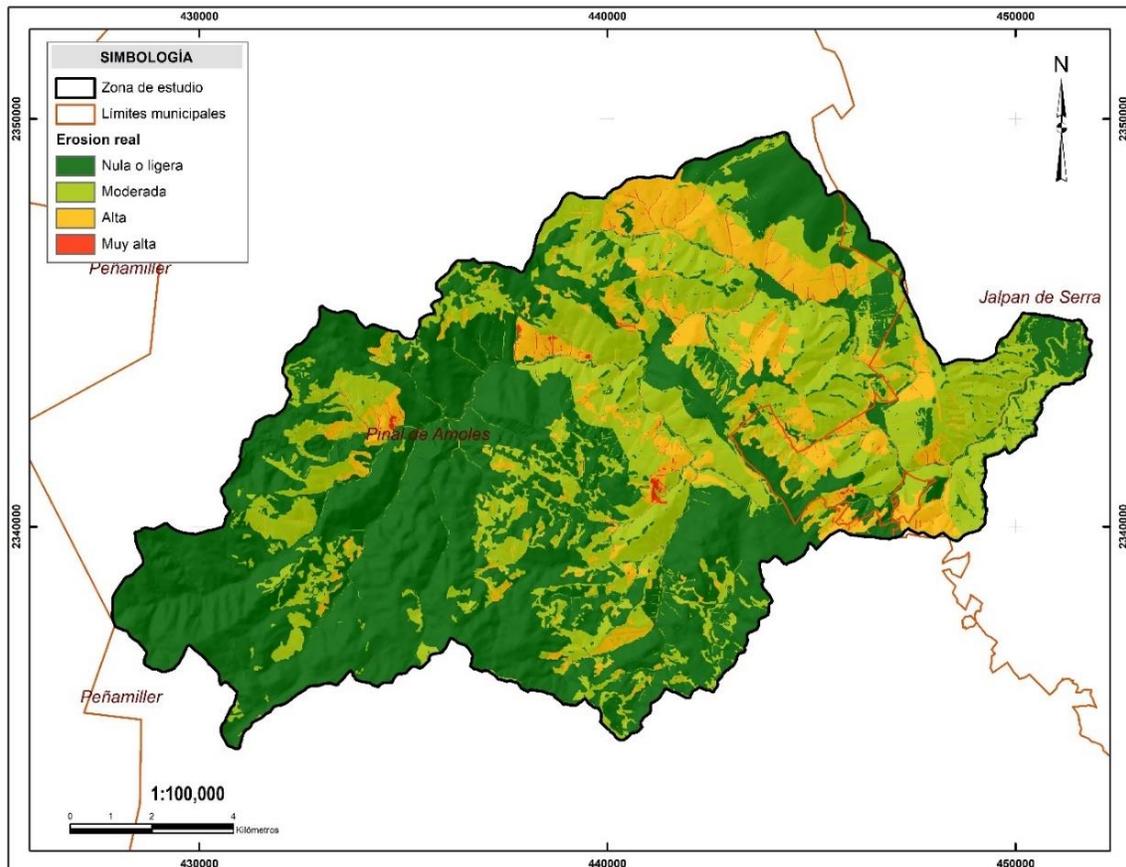
Figura 64. Mapa de erosión actual en la subcuenca presa Jalpan.

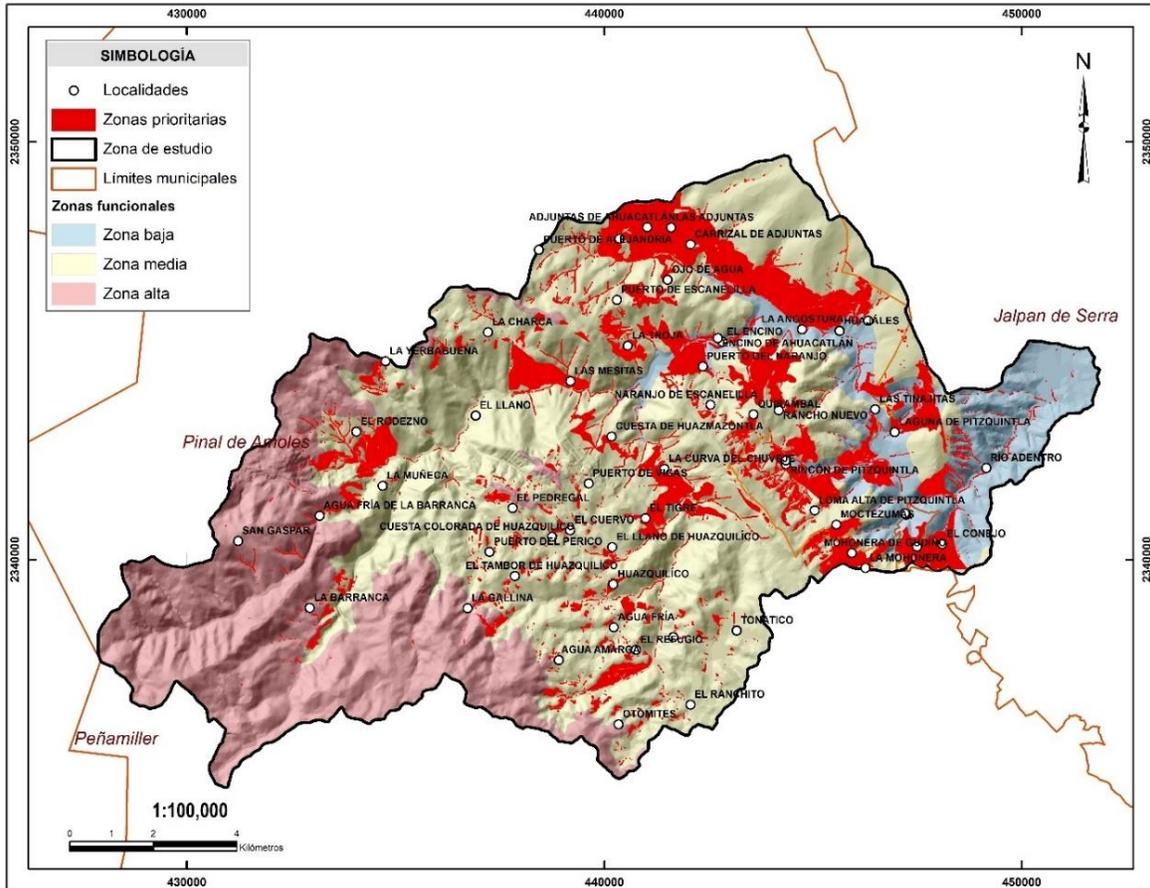
Figura 65. Áreas de atención prioritaria para el manejo de la erosión hídrica por zona funcional de la subcuenca Presa Jalpan.
