Universidad Autónoma de Querétaro
Facultad de Ingeniería
Maestría en Ciencias (Construcción)

COMPORTAMIENTO DE MUROS DE MAMPOSTERÍA DE BLOCK HUECO SUJETO A CARGAS
LATERALES, REFORZADO CON VARILLAS DE FIBRA DE VIDRIO EN LAS JUNTAS DE
MORTERO
TESIS

Centro Universitario
Querétaro, Qro.
Septiembre del 2013
México

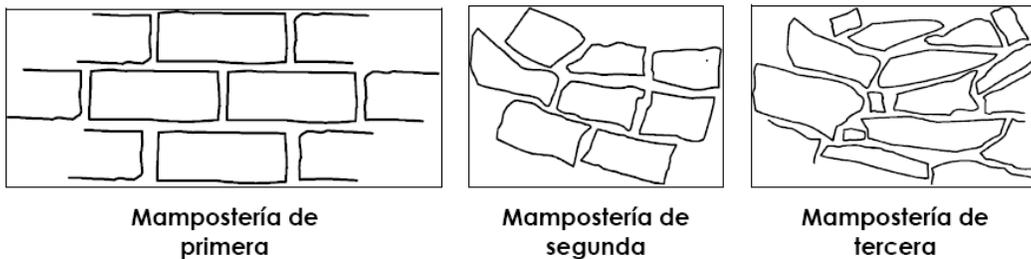
- Mampostería de primera. La piedra se labra en paralelepípedos regulares con su cara expuesta de forma rectangular. Las unidades de piedra de este tipo reciben el nombre de sillares.
- Mampostería de segunda. La piedra se labra en paralelepípedos de forma variable siguiendo la configuración natural con que llega de la cantera.
- Mampostería de tercera. La piedra se utiliza con la forma irregular con que llega de la cantera, aunque procurando que la cara expuesta sea aproximadamente plana.

Figura 2.1. Tipos de mampostería de piedras naturales (Vasconcelos y Sánchez, 2003).

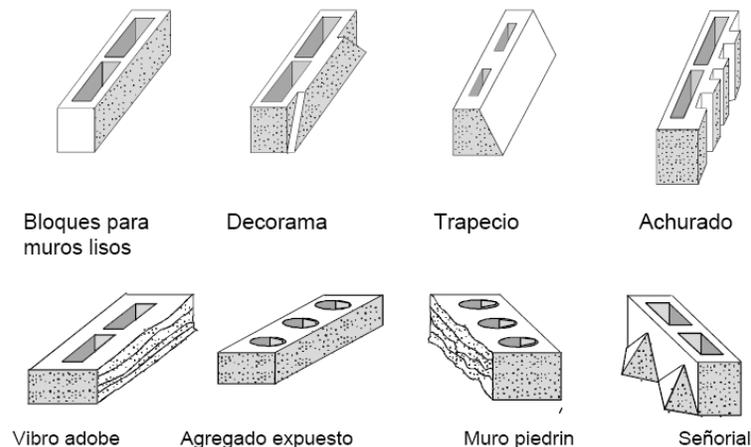
Figura 2.2. Piezas en relieve para mampostería.

Existe una gran variedad de piezas de mampostería (piedras artificiales) que se utilizan en la construcción. Estas difieren entre sí tanto por la materia prima utilizada, como por las características geométricas de las piezas y por los procedimientos de fabricación empleados (Figura 2.2 y 2.3). Las materias primas más comunes son el barro, el concreto, con agregados normales o ligeros, y la arena con cal.

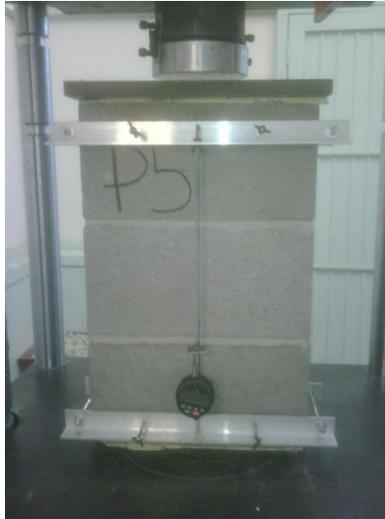
El ensaye que se utiliza para obtener un índice de la resistencia a compresión de la mampostería y para estudiar la forma de relación esfuerzo-deformación y el efecto de las diferentes variables, es el de una pila o prisma formado por varias piezas sobrepuestas (Figura 2.4).

Figura 2.4. Pila para determinar la resistencia a compresión de la mampostería.

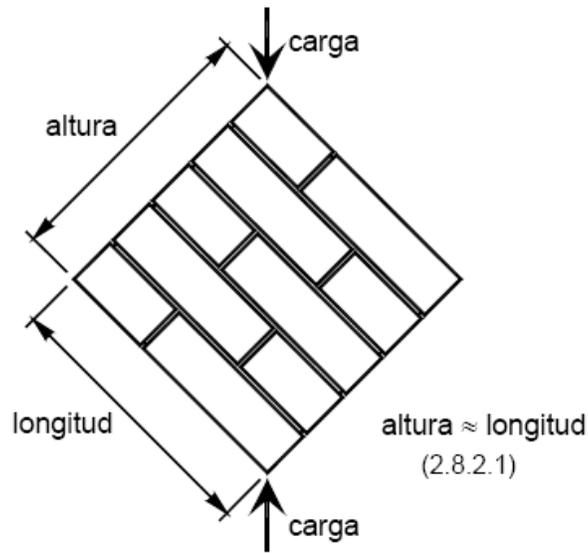
Existen muchas situaciones en las que un muro de mampostería se puede ver sometido a tensión diagonal (sismos, asentamientos diferenciales o mala distribución de cargas gravitatorias). Para estudiar el comportamiento de la mampostería en tensión diagonal se utiliza un ensaye de compresión diagonal. Este ensaye consiste en aplicar una compresión diagonal a un murete de dimensiones aproximadamente cuadradas en las que la base sea formada por lo menos de una y media piezas (Figura 2.6). En este ensaye, en el murete se produce un estado de esfuerzos de compresión a lo largo de la diagonal en la cual se aplica la carga, pero al mismo tiempo se produce un estado de esfuerzos de tensión a lo largo de la diagonal perpendicular a la que se produce la compresión (Tena y Miranda, 2003).

Figura 2.6. Murete para el ensaye a compresión diagonal (NTCMRCDF 2004).

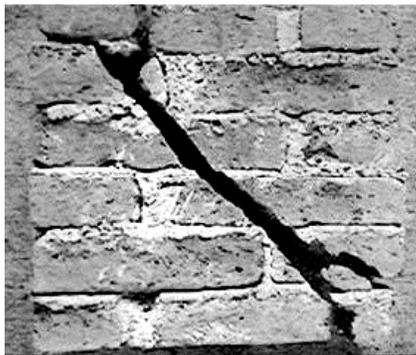
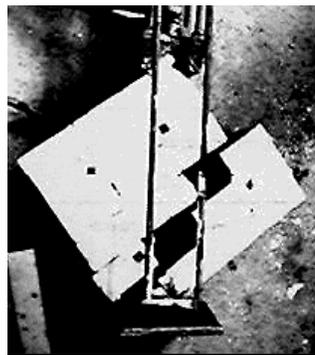
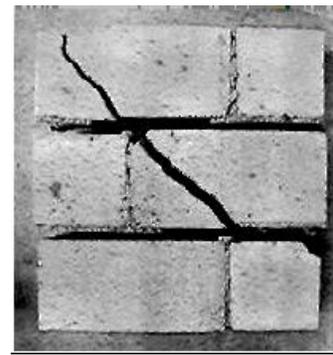
La falla de un muro por efecto de fuerzas cortantes ocurre generalmente a través de grietas inclinadas debidas a tensiones diagonales. Estas grietas se forman generalmente a lo largo de las juntas, propiciadas por la debilidad de la unión pieza-mortero. Sin embargo, para piezas con baja resistencia y buena adherencia con el mortero, las grietas atraviesan indistintamente piezas y mortero. El tipo de falla mixto ocurre cuando la resistencia a tensión de las piezas es semejante a la adherencia de las piezas y mortero. En la figura 2.7 se muestra los tipos de falla típicos en muretes.

a) Falla a tensión diagonal

b) Falla por las juntas

c) Falla Mixta

Figura 2.7.- Modos de falla de ensayos de compresión diagonal (Meli, 1979).

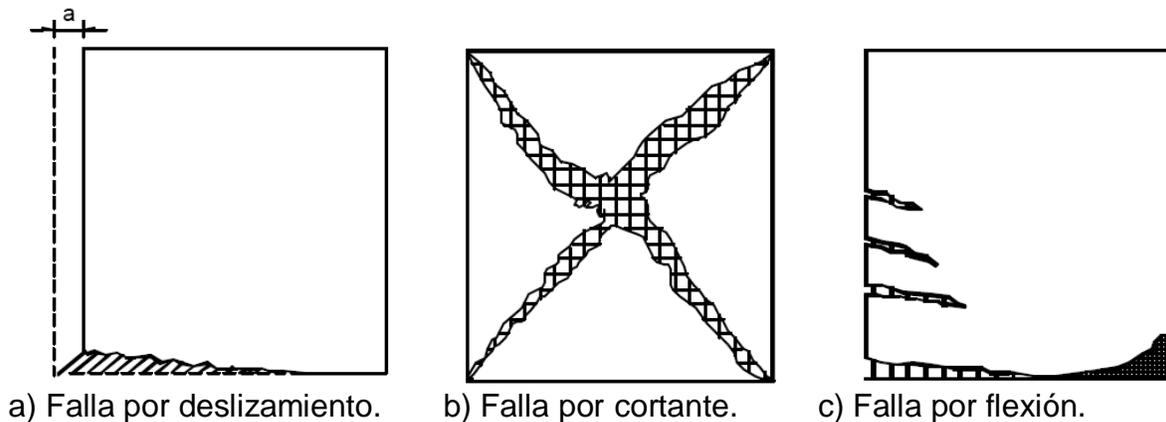
La falla por flexión se presenta si es alcanzada la resistencia a tensión de la mampostería. Este tipo de falla se caracteriza por grietas horizontales en el extremo del muro que está sujeto a tensión, siendo de mayor longitud en la parte inferior y van decreciendo conforme a la altura. Este tipo de falla es poco probable que se presente debido a que la carga axial en el muro contrarresta los momentos actuantes en el muro o por el acero de refuerzo colocado en los extremos (Figura 2.10 c).

La falla más frecuente es la debida a fuerzas cortantes o tensión diagonal producidas por fuerzas laterales en el plano o por hundimientos diferenciales del terreno. Esta falla se caracteriza por grietas diagonales en el muro las cuales pueden formarse a lo largo de las juntas del mortero (falla por cortante) o sobre piezas y juntas (falla por tensión diagonal). La falla por tensión diagonal se presenta cuando la mampostería alcanza su resistencia a tensión (Figura 2.10b).

La falla de cortante por deslizamiento es consecuencia de un nivel bajo de carga vertical y refuerzo débil. La carga lateral es transferida por la fricción entre las superficies a lo largo de la grieta (trabazón del agregado) y por la acción de dovela del refuerzo vertical (resistencia perpendicular al eje de la barra). (Figura 2.10a)

Figura 2.10. Modos típicos de falla en muros de mampostería sujetos a cargas laterales (Pineda y Alcocer, 2004).

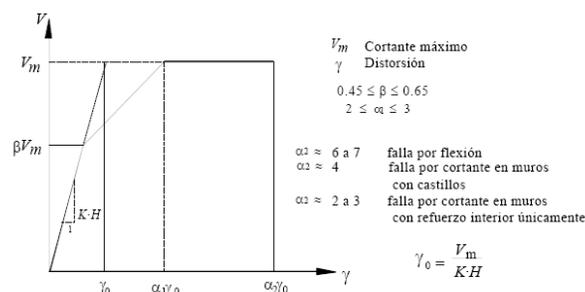
Para cargas monótonas, propuso un comportamiento idealizado mediante una relación trilineal. En ella, el primer tramo describe el comportamiento hasta el agrietamiento inclinado; el segundo tramo corresponde a la zona entre el agrietamiento y la carga máxima, y finalmente sigue un tramo horizontal hasta la falla. Esta curva se define con cinco parámetros; de éstos, la carga de agrietamiento y la rigidez inicial se pueden predecir teóricamente, mientras que los otros tres parámetros se obtienen a partir de datos experimentales.

Figura 2.11. Modelo trilineal para cargas monótonas en muros de mampostería (Meli, 1975).

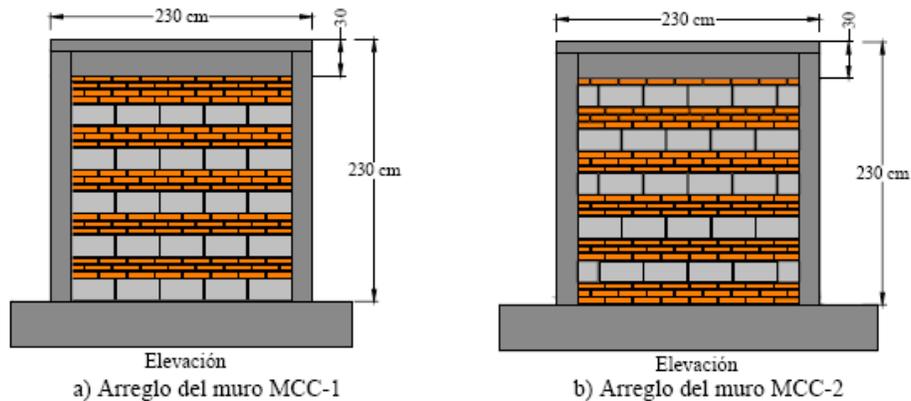
Las dimensiones de los muros fueron de 2.30 x 2.30 m. su nomenclatura fue MCC-1 y MCC-2 de acuerdo al orden de ensaye. En la figura 2.12 se muestra la configuración de ambos muros.

Figura 2.12. Arreglo de los muros de mampostería combinada y confinada (Tena et al., 2007).

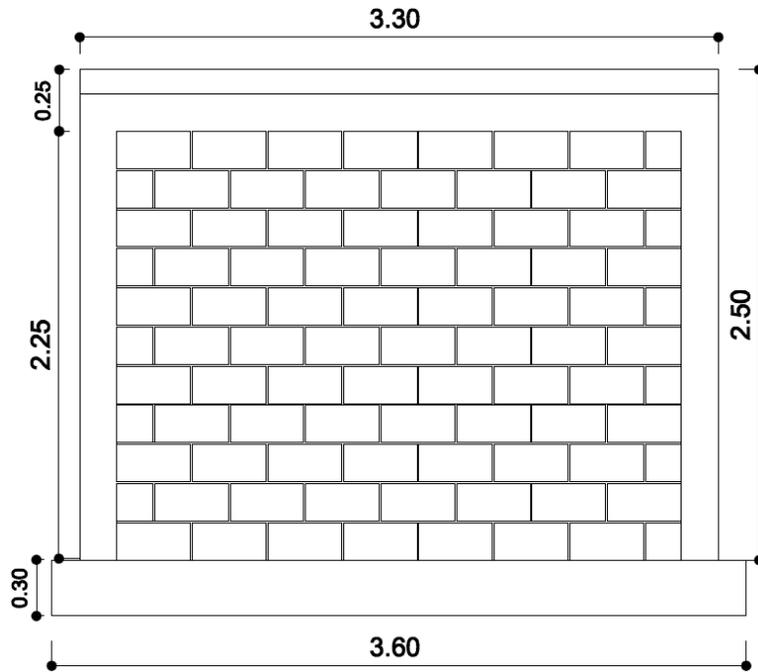
Los muros se desplantaron sobre vigas de cimentación de concreto reforzados de 3.60m x 0.95m x 0.30m, las cuales fueron construidas en el sitio de ensaye y ancladas en la losa de reacción por barras de 1 de pulgada, colocadas a cada 0.75m.

Figura 3.1 Geometría y dimensiones (en metros) de los especímenes.

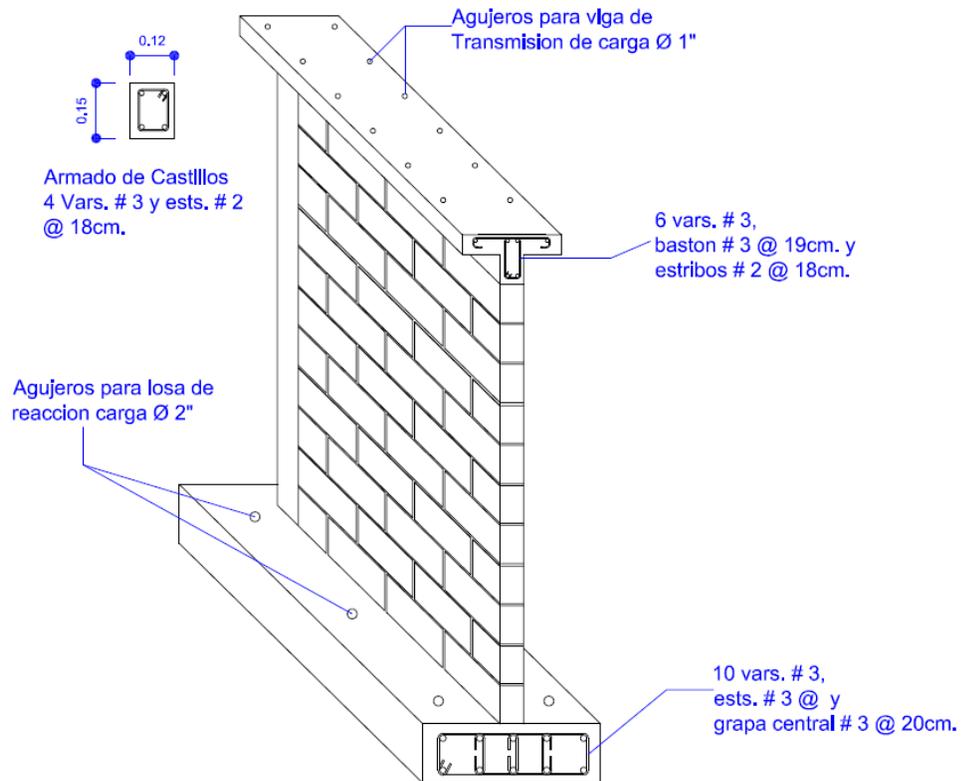
Figura 3.2 Esquema de armado de los elementos confinantes.

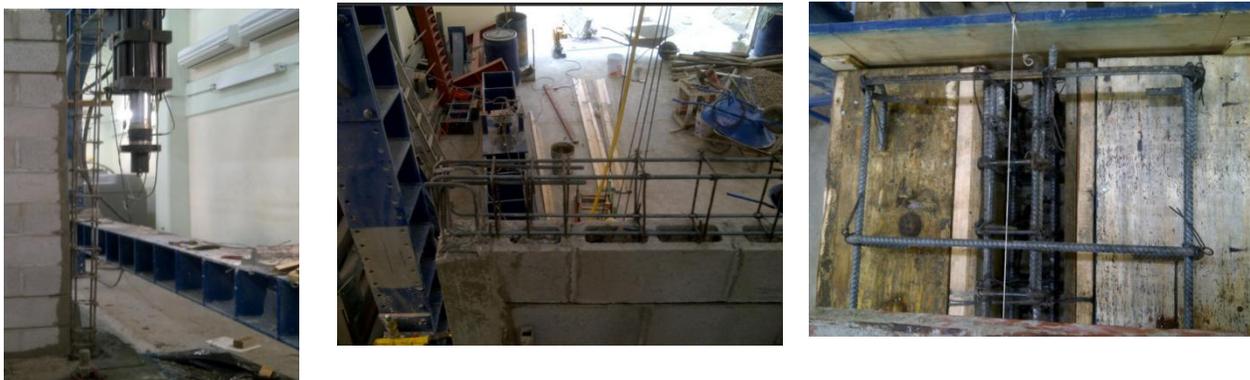
Figura 3.3 Armado de castillos, dala y losa de carga.

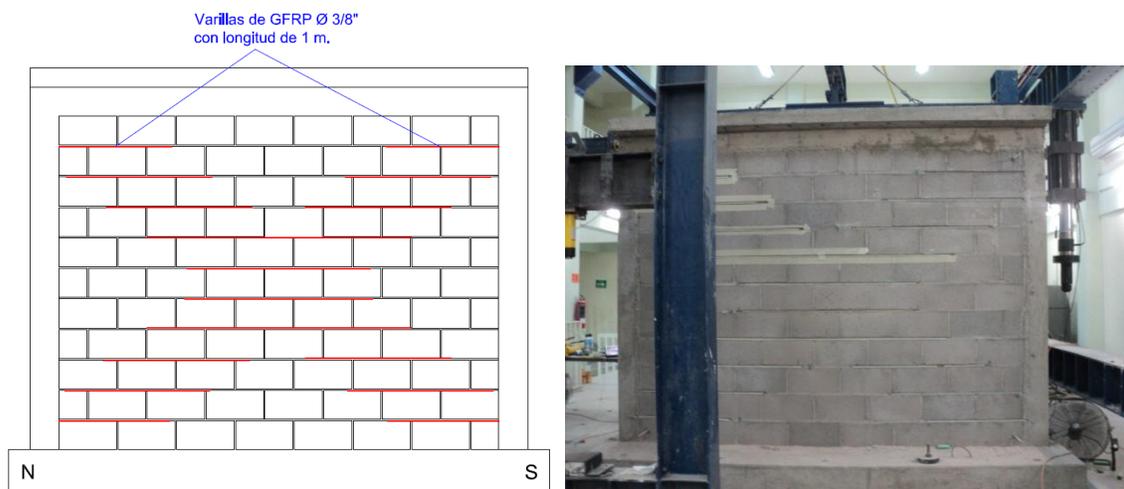
Figura 3.4 Esquema de refuerzo con varillas de GFRP del muro M2-CR.

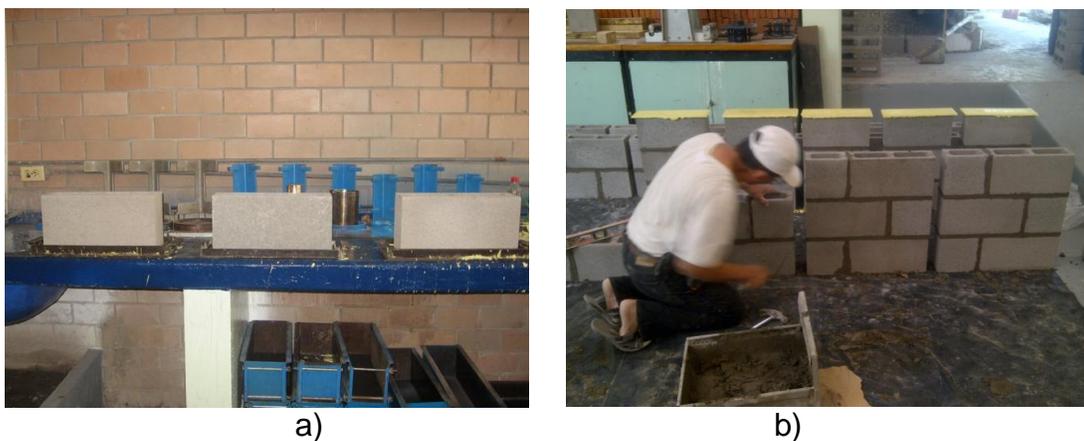
fue $v_m = 0.63 \text{ Mpa}$ (6.46 kg/cm^2) y el módulo de cortante $G = 1249.15 \text{ Mpa}$ (12737.83 kg/cm^2) (Figura 3.5b).

Figura 3.5 Piezas, pilas y muretes para la determinación de las propiedades mecánicas de la mampostería.

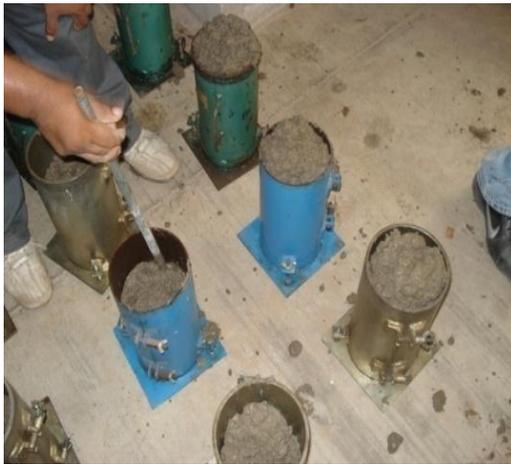
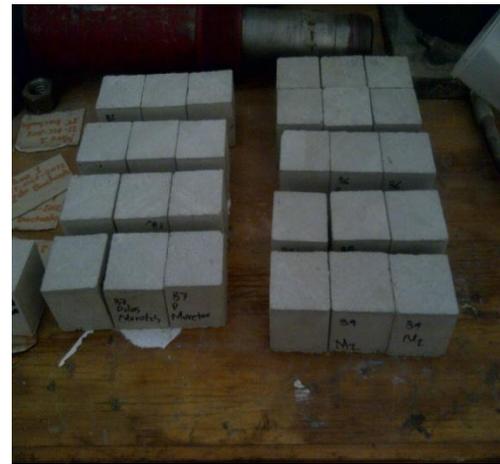
Figura 3.6 Cilindros de concreto y cubos de mortero para la determinación de la resistencia a compresión del concreto y mortero utilizados en los muros confinados.

El concreto para los elementos confinantes fue elaborado en el laboratorio con cemento portland, con una dosificación por volumen para una resistencia de diseño de 19.61 Mpa (200 kg/cm^2) con un tamaño máximo de agregado de $\frac{3}{4}$ " (Figura 3.6a).

El elemento de unión de las piezas de block fue mortero cemento-arena Tipo I. El mortero se proporcionó con una relación volumétrica cemento:arena de 1:2.5, empleando cemento portland. Tal como sucede en la práctica tradicional no se estableció ninguna recomendación sobre la cantidad de agua. La resistencia a compresión del mortero se obtuvo mediante el ensaye de nueve series de tres cubos de $5 \text{ cm} \times 5 \text{ cm} \times 5 \text{ cm}$. obtenidos de cada batida de mortero que se realizó para la construcción de muros, muretes y pilas, es decir, se elaboraron veintisiete cubos (Figura 3.6b). Las muestras fueron elaboradas y ensayadas según la norma

NMX-C-061. La resistencia a la compresión promedio del mortero utilizado en el muro M2-CR fue de 15.58 Mpa (158.83 kg/cm²) y la del muro M1-SR fue 15.97 Mpa (162.81 kg/cm²). Se estima que la diferencia en los valores de la resistencia a la compresión del mortero puede deberse a diferencia en la cantidad de agua de mezclado utilizada.

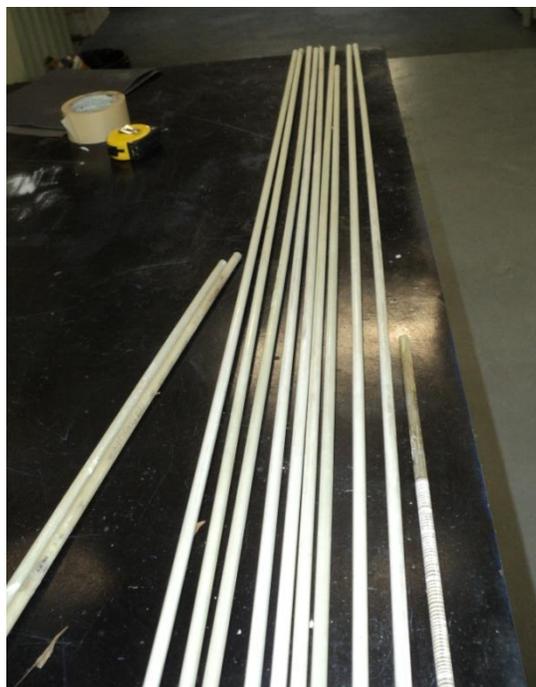
Para el refuerzo del muro M2-CR se utilizaron varillas de GFRP de diámetro exterior promedio de 0.9 cm, fabricadas por el método de Pultrusión, con un contenido de fibra del 49 % en volumen. Se obtuvieron muestras de 60 cm. para determinar su resistencia a tensión y modulo de elasticidad los cuales resultaron de 836 MPa (8 203 kg/cm²) y 35.2 GPa (358 940 kg/cm²) respectivamente (Figura 3.8).

Figura 3.8 Varillas de GFRP.

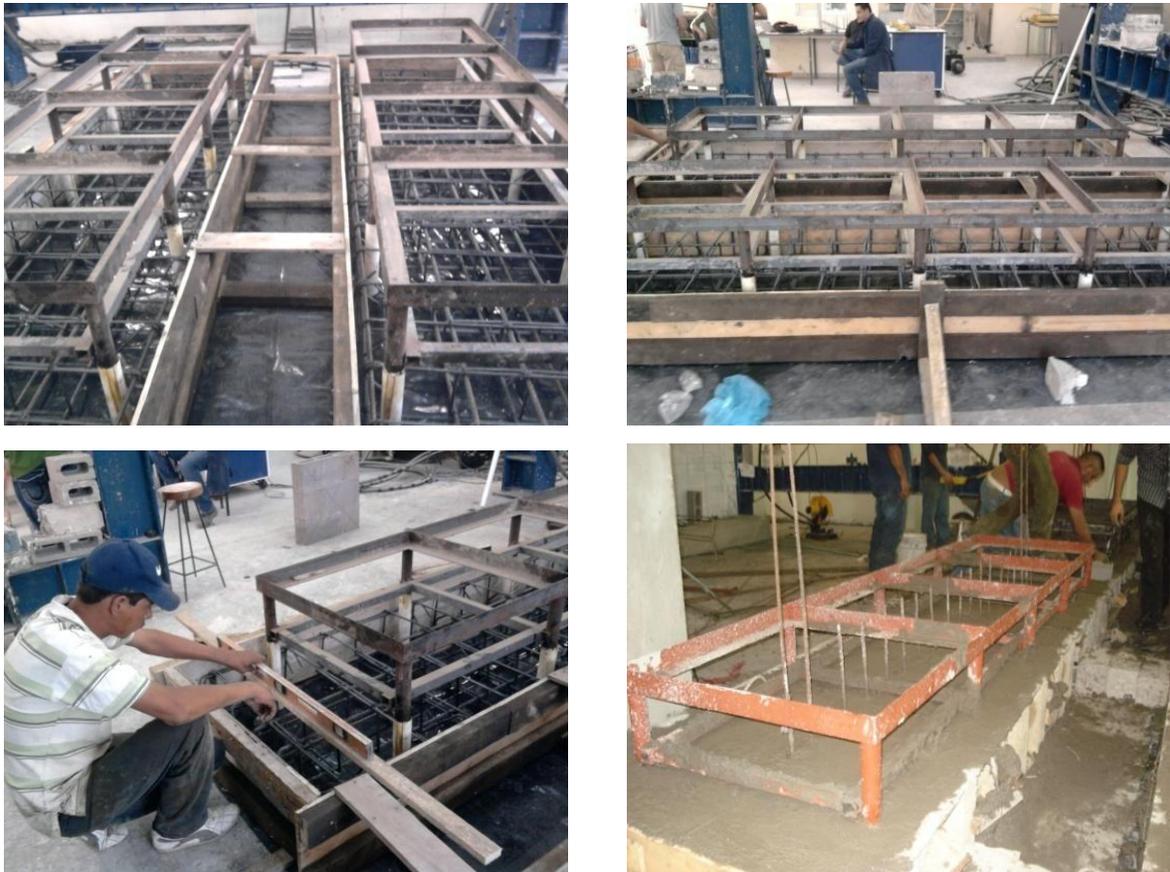
Para poder anclar los castillos se dejó sin colar en cada extremo de éstas un hueco de 20cm x 20cm x 30 cm. Como en este proyecto se reutilizaron las losas de cimentación fue necesario demoler el concreto de los huecos para posteriormente anclar los castillos de confinamiento de los muros. Las losas contaban con tubos de PVC de 1 ½" de diámetro por 0.40m de largo, para el anclaje de las vigas de cimentación a la losa de reacción. En la Figura 3.9 se muestran algunas etapas de la construcción de las vigas.

Figura 3.9 Construcción de las vigas de cimentación.

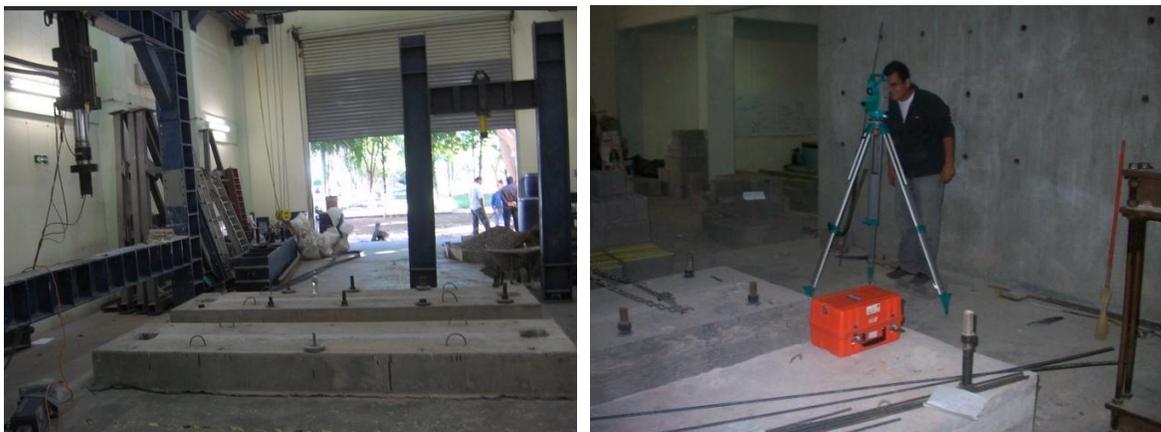
Las vigas de cimentación fueron alineadas respecto al muro de reacción para asegurar que el eje del muro de mampostería fuera perpendicular a este (Figura 3.10).

Figura 3.10 Alineación de la losas de Cimentación.

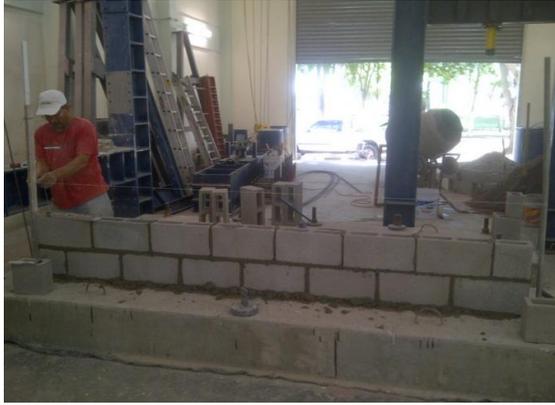
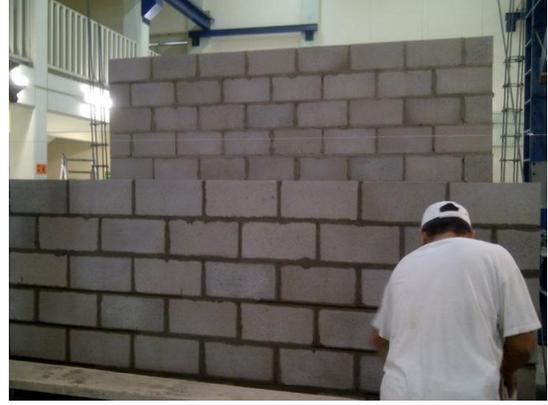
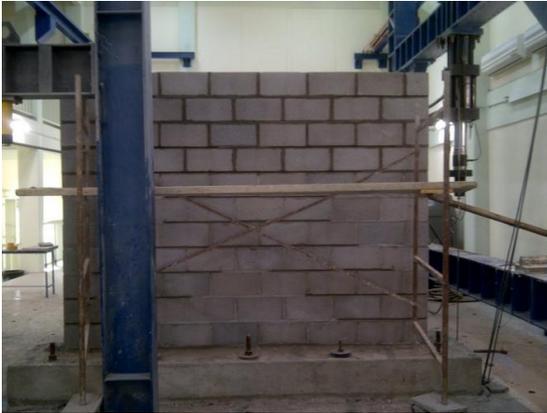
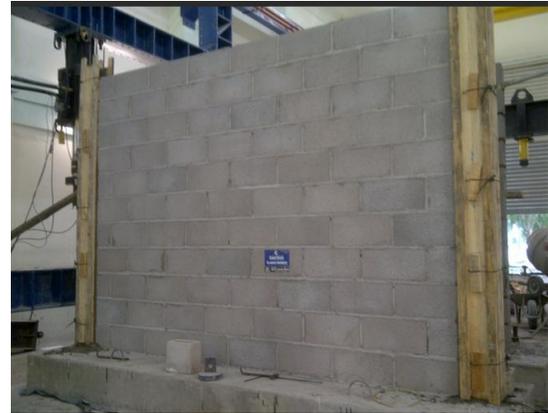
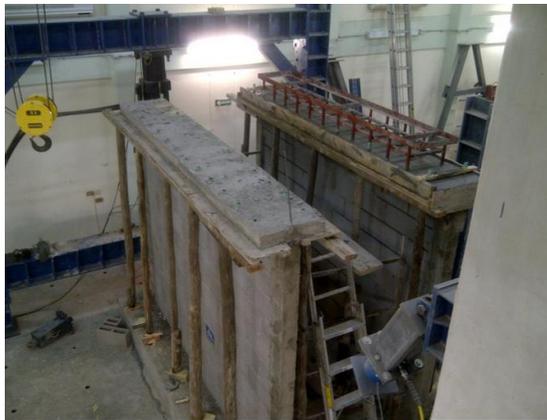
Figura 3.11 Etapas de la construcción de los muros.

Ya con las vigas de cimentación alineadas, se prosiguió a construir los muros confinados, de 3.30m x 2.50m x 0.12m, considerando las dimensiones de dalas y castillo. Las piezas de block utilizadas fueron de 12x20x40cm, mismas que fueron unidas con mortero 1:2.5, siguiendo las práctica constructiva de la región y realizados por un albañil y un peón dedicados a la construcción de edificaciones con muros de mampostería. En la Figura 3.11 se muestran algunas etapas de la construcción.

Los muros se construyeron en tres etapas, en la primera parte se colocaron la hiladas correspondientes a cada muro hasta alcanzar la altura total de los especímenes, aproximadamente 2.50m. Para el muro M2-CR se ranuraron las boquillas donde se colocaron las varillas de GFRP a una profundidad aproximada de 1 cm. Utilizando una tabla con un clavo que sobresalía 1 cm.

En la segunda etapa se armaron y colaron castillos de cada uno de los muros hasta la altura de la mampostería. En la tercera parte se armaron y colaron monóticamente dalas y losas de carga de ambos muros. No se tomó ninguna consideración especial para el curado de castillos, dalas y losas de carga. Las varillas longitudinales de castillos y dalas fueron terminadas en los nudos con dobleces a 90° con una longitud mayor a 12 veces el diámetro de la varilla, los estribos de castillos y dalas fueron terminados en el nudo con dobleces a 135°, la esquina con el dobléz fue alternada de modo que los dobleces no coincidieran entre sí, para evitar la formación de un plano débil. Los primeros 3 estribos de los extremos de los castillos y dalas fueron colocados a la mitad de la separación normal entre ellos de acuerdo a las recomendaciones de las NTCRCDF. Los muros fueron pintados de blanco y cuadriculados a cada 30cm con tinta negra para facilitar el registro del patrón de agrietamiento durante el ensaye.

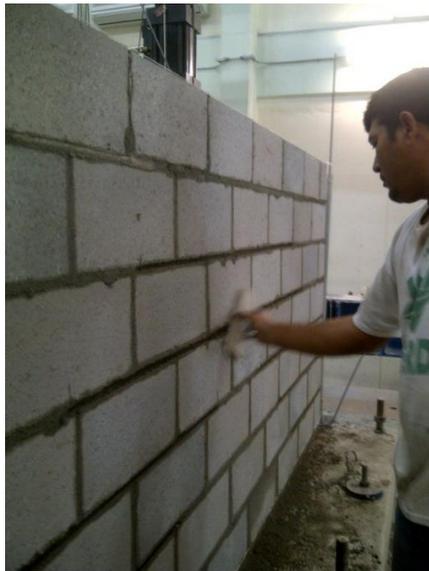
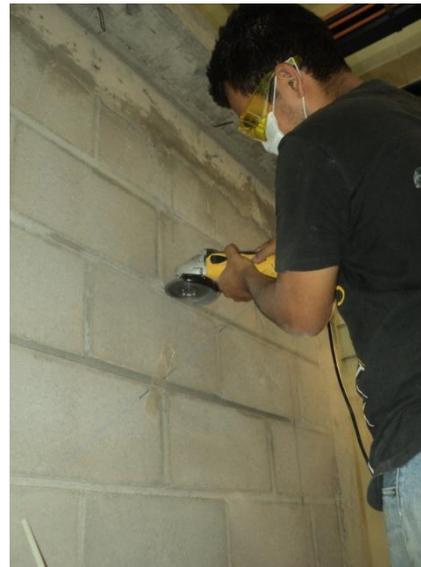
Para la instalación de las varillas de GFRP primeramente se colocó una cama de la resina epóxica por medio de una espátula para posteriormente embeber la varilla. La varilla no contó con ningún soporte dentro de la ranura, solo se requirió que reposara un la cama de resina epóxica. Una vez instalada la varilla se procedió a recubrirla con la misma resina epóxica (Figura 3.12).

a) Ranurado.

b) Detallado del área a reforzar

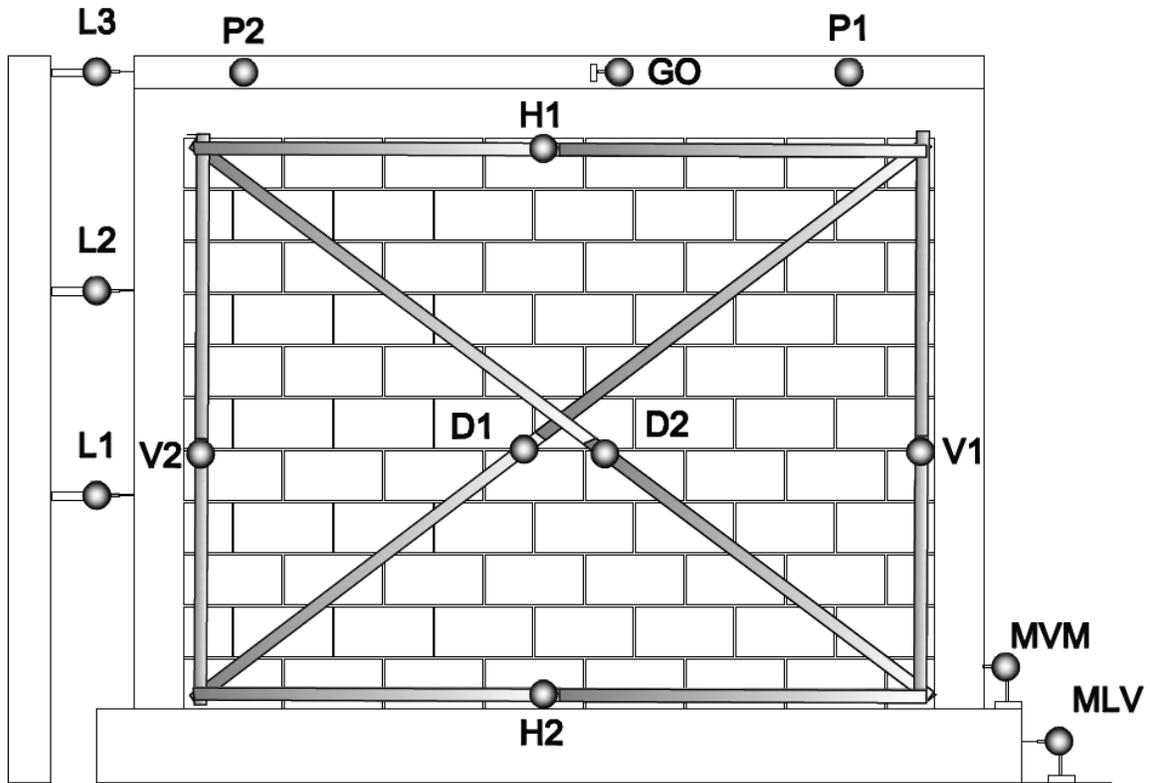
Además de los micrómetros se colocó un strain-gages en una varilla en la parte inferior de cada castillo a 2.5 cm. a partir de la losa de cimentación (EA), se decidió en este punto debido a que ahí se genera la mayor concentración de esfuerzos. Las áreas de colocación de los strain-gages fueron preparadas, eliminando corrugaciones e imperfecciones en el acero, posteriormente se procedió al pegado y protección del dispositivo como lo indica el fabricante (Figura 3.14).

Figura 3.13 Instrumentación utilizada en los especímenes.

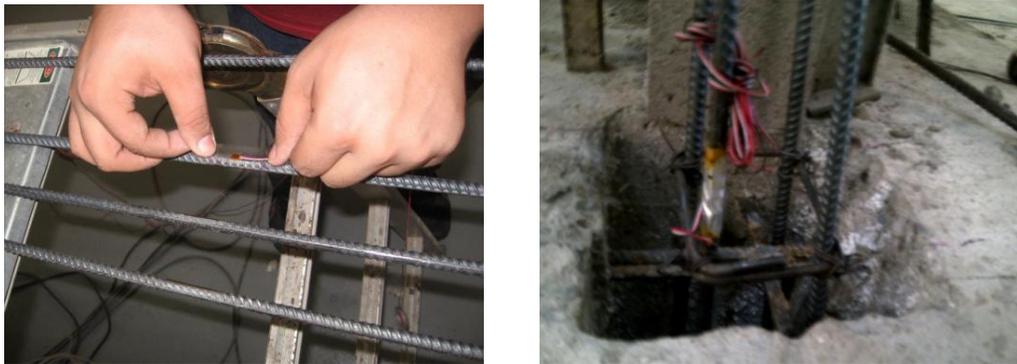
Figura 3.14 Instrumentación del acero en los castillos.

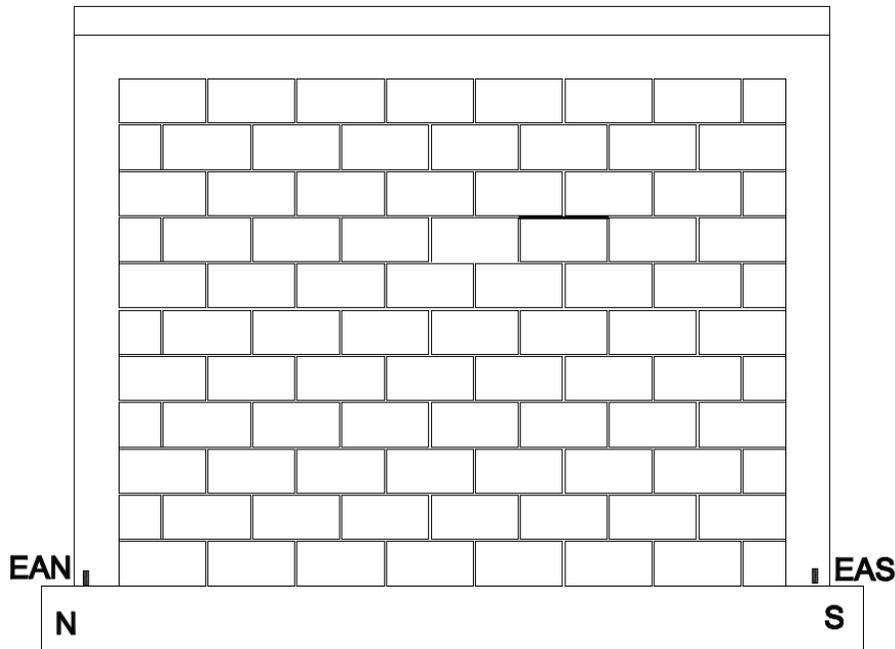
En la Figura 3.15, se muestra un esquema de la colocación de los strain-gages del acero.

Figura 3.15. Ubicación de los deformímetros eléctricos del Acero.

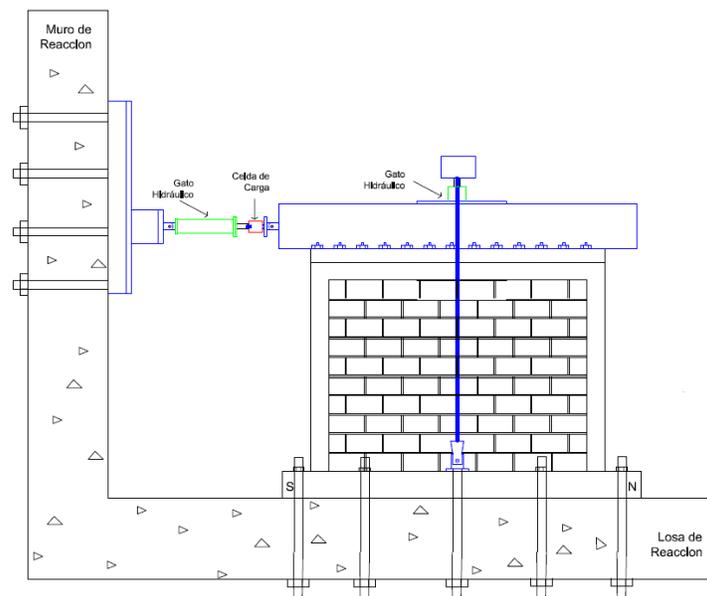
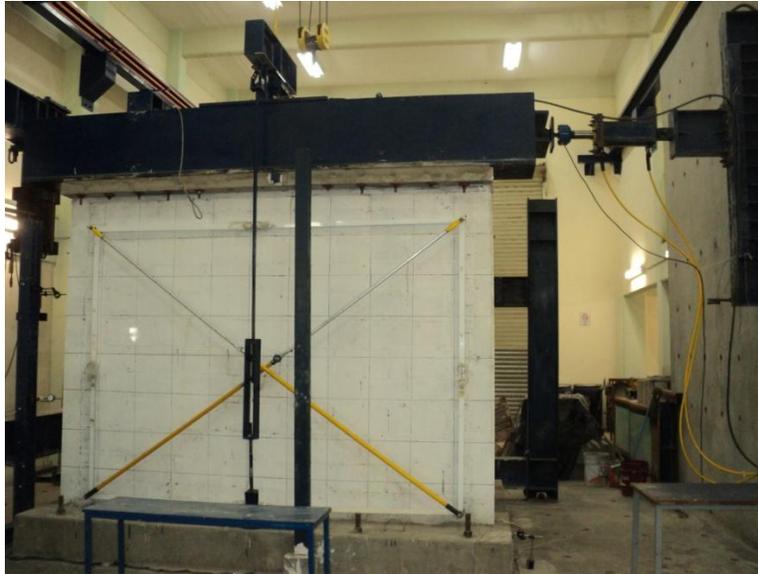
La carga cíclica fue aplicada mediante una historia de ciclos de carga y ciclos de distorsión, como lo recomienda las NTCMRCDF 2004 en su apéndice (A.7). De esta manera, se aplicaron seis ciclos de carga, los primeros dos fueron hasta el 25% de la carga de agrietamiento estimada, los siguientes dos fueron hasta un 50% de esa misma carga, y los últimos dos hasta llegar a al primer agrietamiento. Se continuó con ciclos de distorsión con incrementos de 0.002, con sus respectivos ciclos repetidos hasta llegar a una distorsión en 0.004 en piezas huecas como lo indican las NTCMRCDF 2004 (Figura 3.17).

Figura 3.16 Sistema de carga utilizado para el ensaye de los muros.

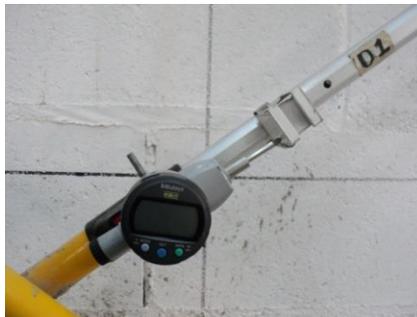
Con el objeto de medir las deformaciones δ_1 y δ_2 se colocó en cada diagonal, un sistema de barras deslizables formado por dos barras de sección circular de modo que la barra de diámetro mas pequeño se deslizaba libremente dentro de la otra. El extremo de cada barra se articuló en las esquinas opuestas de la diagonal. Sobre la sección circular de mayor diámetro se fijó un micrómetro y sobre la sección mas pequeña se fijó una placa rectangular de modo que el vástago del micrómetro tocara dicha placa, así el desplazamiento que el micrómetro registraba era el desplazamiento de una barra respecto a la otra y por lo tanto la deformación de la diagonal (Figura 4.1).

Figura 4.1. Detalle de barras diagonales.

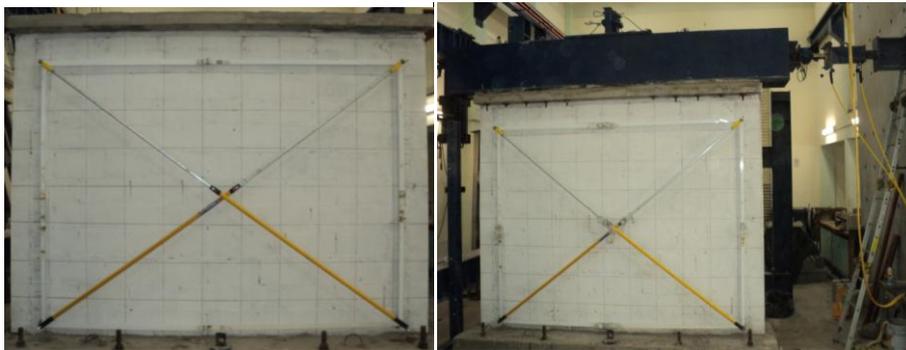
El muro M1-SR representa un muro de mampostería confinado típico, sin refuerzo horizontal, sus dimensiones nominales fueron 3.30m x 2.50m y fue confinado con castillos y una dala superior de dimensiones nominales 0.12m x 0.15 m. Los elementos de confinamiento fueron reforzados en el sentido longitudinal con 4 varillas No. 3 y en el sentido transversal con estribos de alambra espaciados a cada 18 cm. En la parte superior del muro se le coló junto con la dala una losa de dimensiones 3.30m, 0.50m y 0.10m (largo, ancho y alto), y sobre ésta se montó el dispositivo de carga tanto vertical como lateral. Para lograr lo anterior, se colocaron tubos de PVC durante su colado, que permitieron la colocación de los pernos de sujeción del sistema de carga (Figura 4.2).

Figura 4.2. Muro M1-SR antes del proceso de carga.

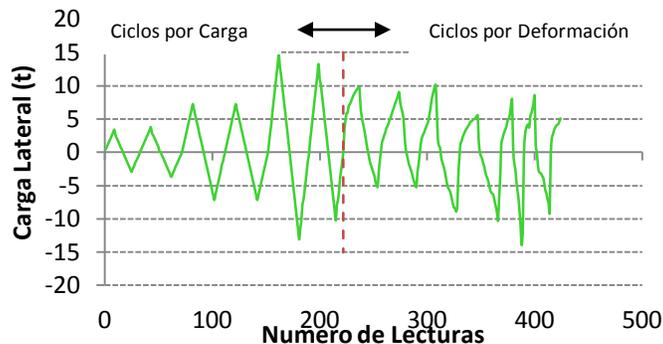
Durante el ensaye se llevó un registro del agrietamiento para diferentes niveles de carga, al mismo tiempo que sobre el muro se fueron señalando dichas grietas, colocándoles marcas en forma secuencial por ciclos según se fueron presentando. El señalamiento de grietas se hizo en ambas caras del muro. La distribución de grietas independientemente del nivel de distorsión fue semejante para ambas caras del muro.

Figura 4.3. Historia de carga del Espécimen M1-SR.

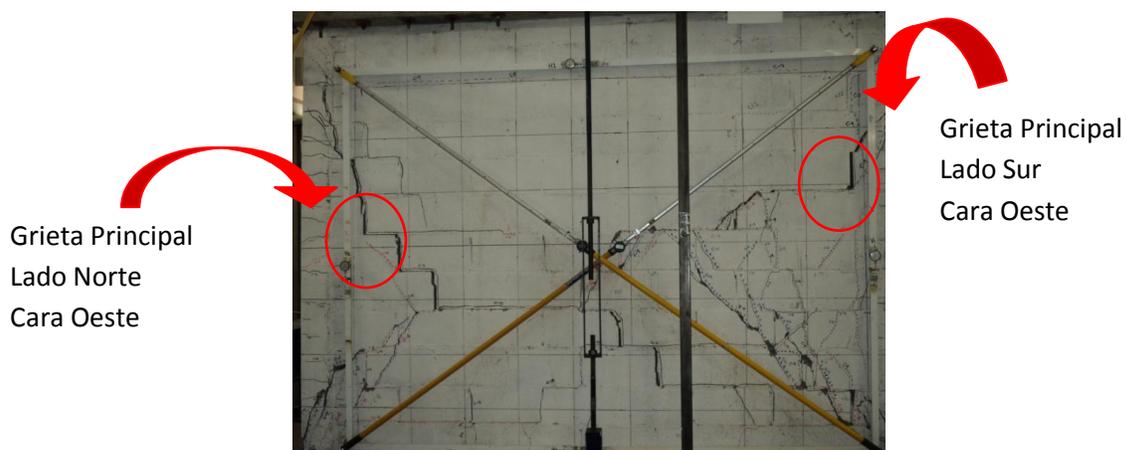
Posteriormente, en el ciclo 5 negativo se presentaron una serie de agrietamientos diagonales que comenzaban en la parte baja del castillo Norte y agrietamientos por flexión a lo largo de toda la altura de dicho castillo. Para la carga $V= 13136 \text{ kg}$ ($R=0.0018$) se presentó una súbitamente la grieta principal por cortante que inicio iba desde el extremo superior del castillo Norte hasta al extremo inferior del castillo Sur, alcanzando un espesor de 9 mm. Dicha grieta impidió que en los ciclos posteriores se pudiera tener un incremento en la carga lateral aplicada. En la figura 4.4 se observa la ubicación de las grietas principales del lado Norte y Sur del muro.

Figura 4.4. Ubicación de las grietas principales del muro M1-SR.

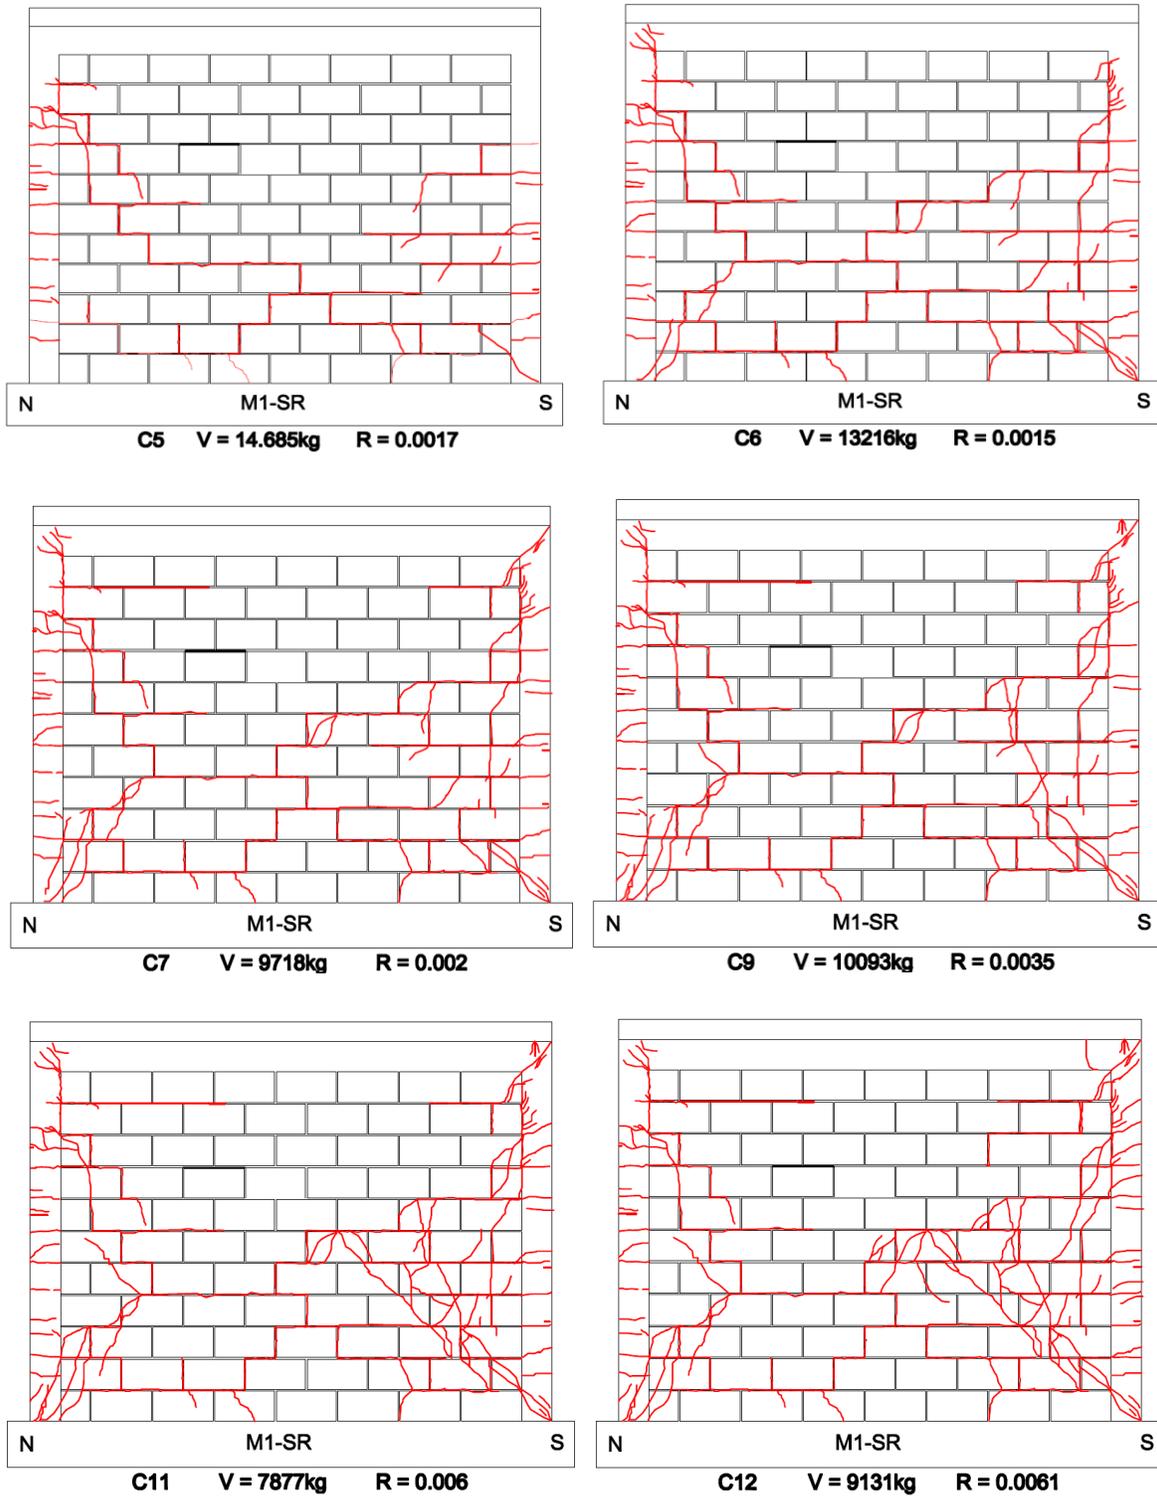
Figura 4.5. Evolución del daño en el muro M1-SR.

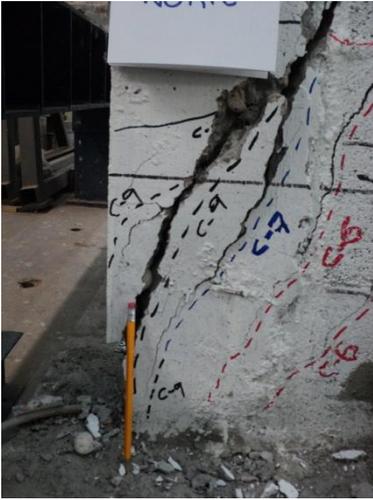
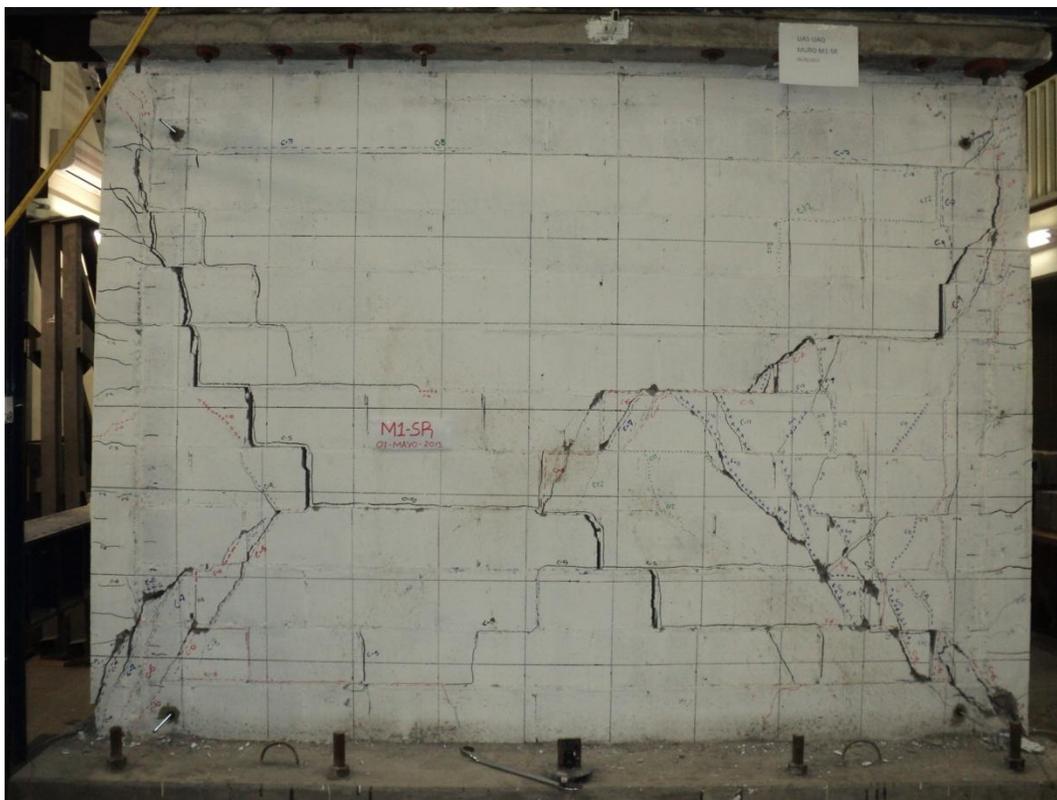
En la Figura 4.6 se muestran fotografías del daño total generado al someterlo al proceso de carga.

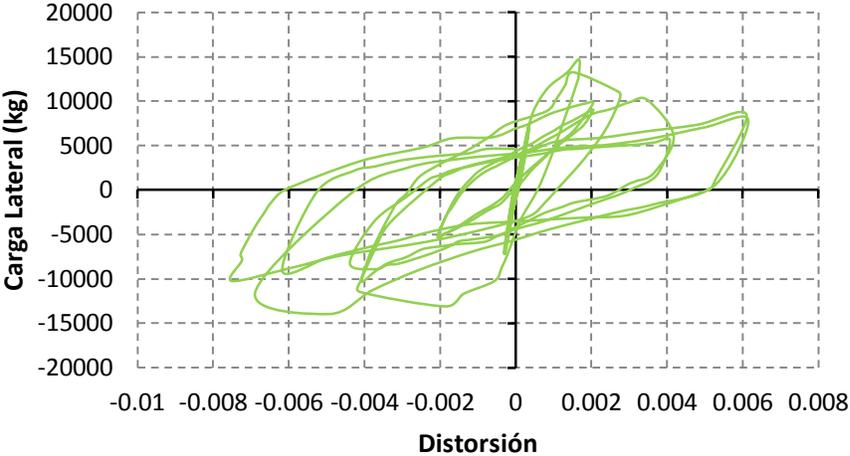
En la Figura 4.7 se muestra la curva histerética. En ella se grafican la carga lateral contra la distorsión. Los ciclos histeréticos que se observan son característicos de muros de mampostería confinada.

Figura 4.7. Curvas de histéresis del espécimen M1-SR.

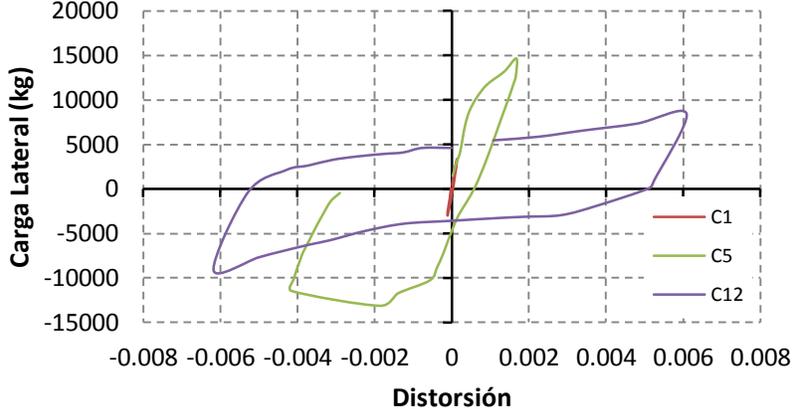
Los ciclos efectuados antes del primer agrietamiento manifestaron un comportamiento aproximadamente elástico-lineal. Después de presentarse el primer agrietamiento diagonal se puede apreciar un ensanchamiento de los lazos histeréticos, como se aprecia en la figura 4.8, donde se comparan el ciclo 1, ciclo 5 y 12.

Figura 4.8. Comparación de los lazos histeréticos del Ciclo 1,5 y 12.

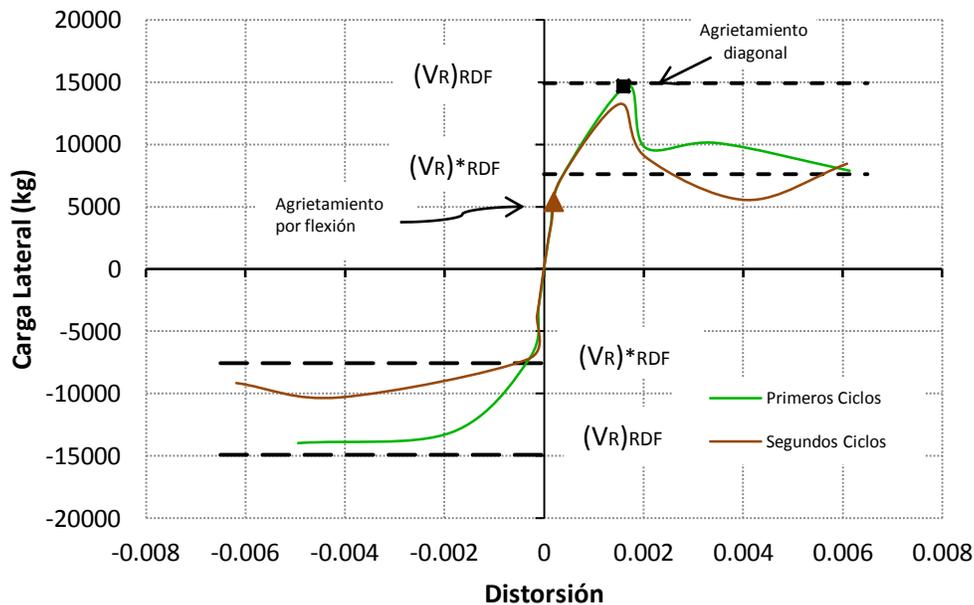
En la Figura 4.9 se muestran las envolventes de respuesta para los primeros ciclos y los ciclos de repetición, en ella se indican el valor de la carga y distorsión para la que se presentaron el primer agrietamiento por flexión y el primer agrietamiento diagonal del muro. También se presentan los valores de resistencia teóricos obtenidos con la ecuación 5 de las NTCMRCDF 2004, en la que $(V_R)_{RDF}$ fue obtenida a partir de utilizar $F_R=1$ y $V_m^* = 6.46 \text{ kg/cm}^2$ (resistencia promedio obtenido de los ensayos de muretes). Para $(V_R)^*_{RDF}$ se utilizó $F_R=0.7$ y $V_m^* = 4.41 \text{ kg/cm}^2$ (resistencia de diseño obtenido de los ensayos de muretes). En ambos casos se consideró una carga vertical igual a 7000 kg.

Figura 4.9. Envolventes de Respuesta del espécimen M1-SR.

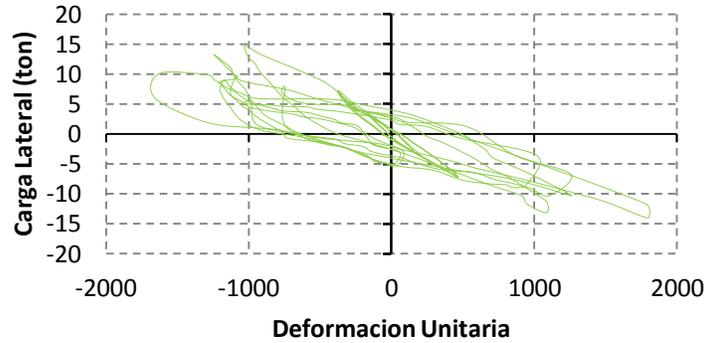
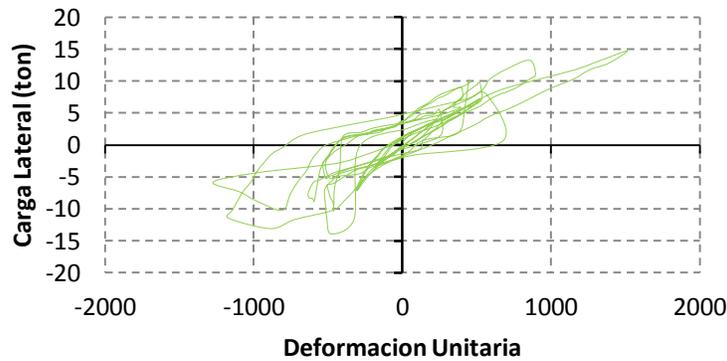
Los medidores de deformaciones colocados en el acero de refuerzo del castillo Norte y Sur del muro indicaron que alcanzaron una deformación de $0.86 f_y$ y $0.72 f_y$ respectivamente. La figura 4.10 muestra las gráficas carga lateral deformación unitaria del acero para el castillo Norte y Sur.

a) Castillo Norte.

b) Castillo Sur.
