Universidad Autónoma de Querétaro
Facultad de Ingeniería
Maestría en Ciencias (Construcción)

COMPORTAMIENTO DE MUROS DE MAMPOSTERÍA DE BLOCK HUECO SUJETO A CARGAS
LATERALES, REFORZADO CON VARILLAS DE FIBRA DE VIDRIO EN LAS JUNTAS DE
MORTERO
TESIS

Centro Universitario
Querétaro, Qro.
Septiembre del 2013
México

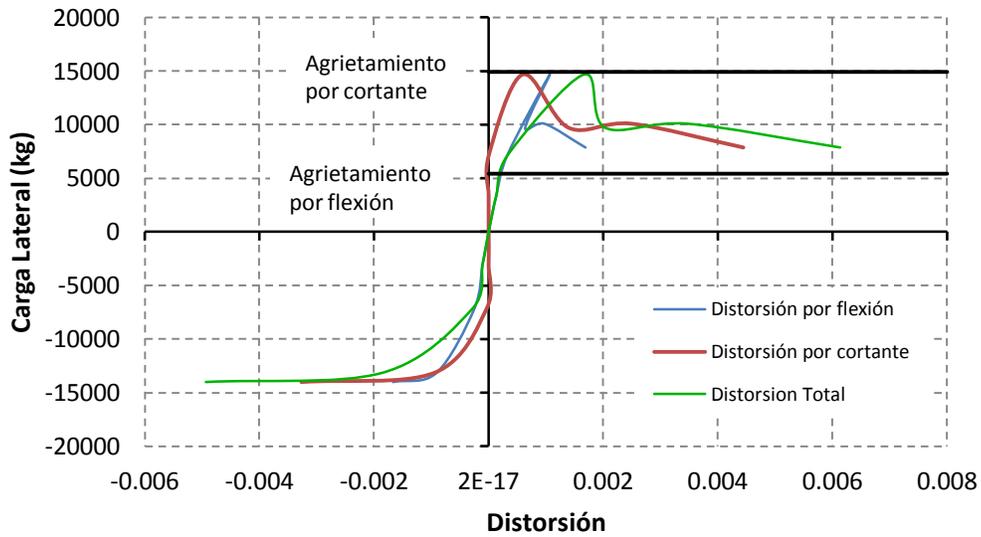
después de que se originaron los primeros agrietamientos dicho comportamiento dejó de ser lineal.

Figura 4.11. Contribución a la distorsión total.

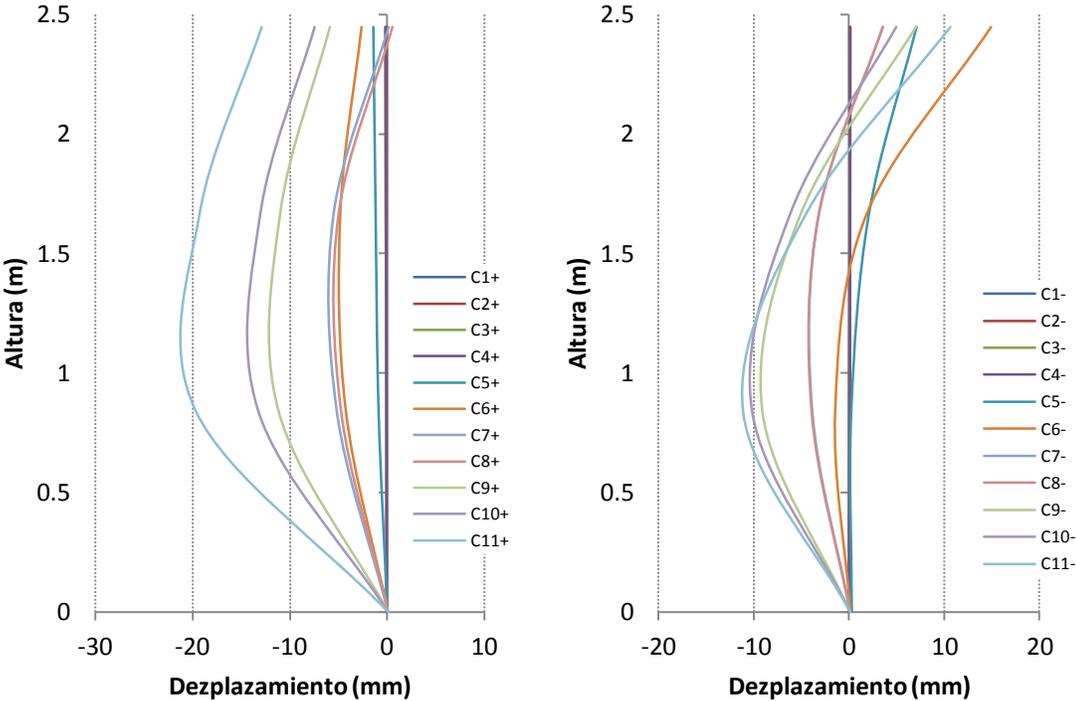
En la figura 4.13 se muestra el mismo perfil de desplazamiento lateral del castillo Norte pero ahora para la carga lateral igual a cero para el final de los ciclos positivos y negativos. Se puede observar que en los primeros cuatro ciclos el desplazamiento residual del castillo era casi nulo.

a) Ciclos Positivos.

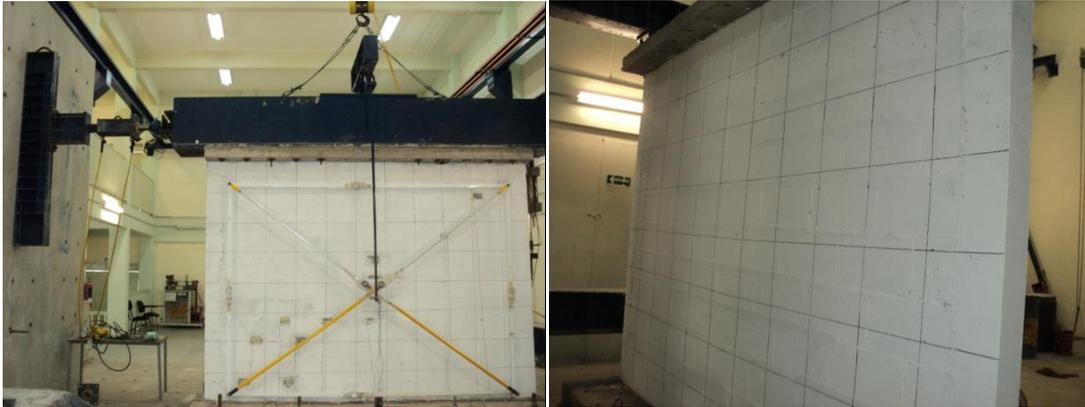
contribuyera a un incremento a la resistencia, a la rigidez lateral, así como, una mejor distribución del patrón de agrietamiento (Figura 4.14).

Figura 4.14. Muro M2-CR antes del proceso de carga.

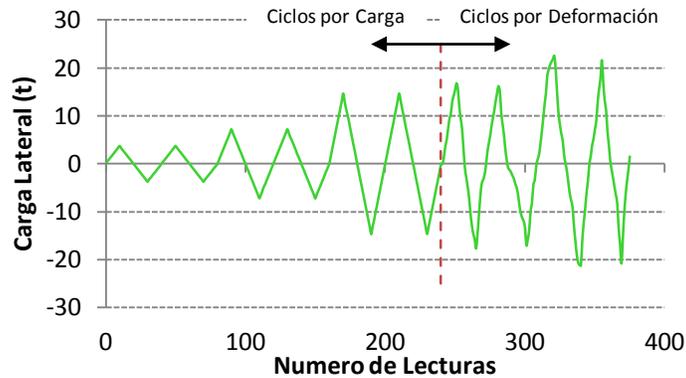
De igual manera que en el espécimen M1-SR, durante el ensaye se llevó un registro del agrietamiento para diferentes niveles de carga, al mismo tiempo que sobre el muro se fueron señalando dichas grietas, colocándoles marcas en forma secuencial por ciclos según se fueron presentando. El señalamiento de grietas se hizo en ambas caras del muro. Las grietas se presentaron en todo el espesor del muro y se formaron casi simultáneamente en ambas caras.

Figura 4.15. Historia de carga del Espécimen M2-CR.

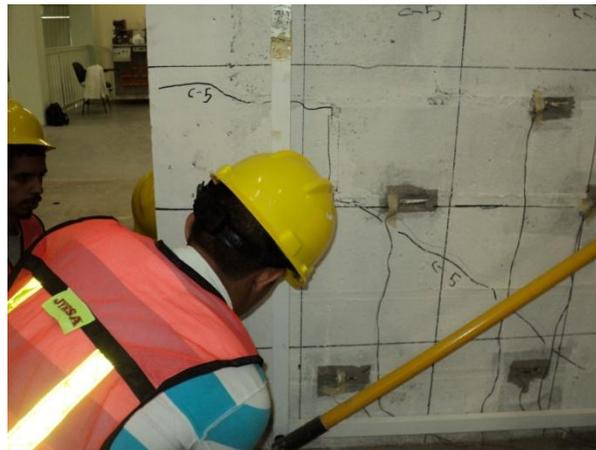
En los primeros cuatro ciclos no se presentó ningún agrietamiento en el muro. El primer indicio de daño fue en el ciclo 5 positivo al presentarse el primer agrietamiento por flexión en el castillo Sur a una altura de 0.84m desde la base, esto para una carga lateral $V = 10,653.3 \text{ Kg}$ ($R = 0.0005$). Posteriormente, en este ciclo 5 positivo, para una carga $V = 12,896 \text{ Kg}$ ($R = 0.0006$), se presentó el primer agrietamiento por cortante que inicio justo donde terminaba el primer agrietamiento por flexión y descendió en forma diagonal hasta llegar a la primera junta de mortero (Figura 4.16).

Figura 4.16. Primer indicio de daños del muro M2-CR.

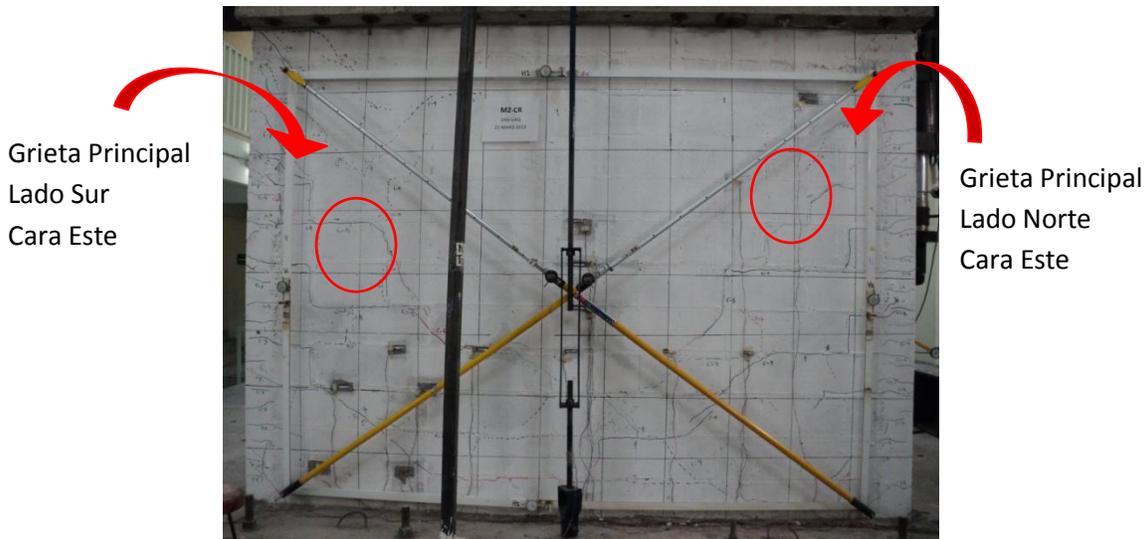
Al alcanzar la carga máxima del ciclo 5 negativo ($V = 14,685 \text{ kg}$ y $R = 0.001$), el castillo Norte presentaba la mayoría de los agrietamientos por flexión desde su base hasta 1.68 m. de altura. Para este nivel de carga se había formado el la grieta principal del lado norte. El espesor del primer agrietamiento por cortante era de 1 mm. En la Figura 4.17 se muestra la ubicación de las grietas principales.

Figura 4.17. Ubicación de las grietas principales del muro M2-CR.

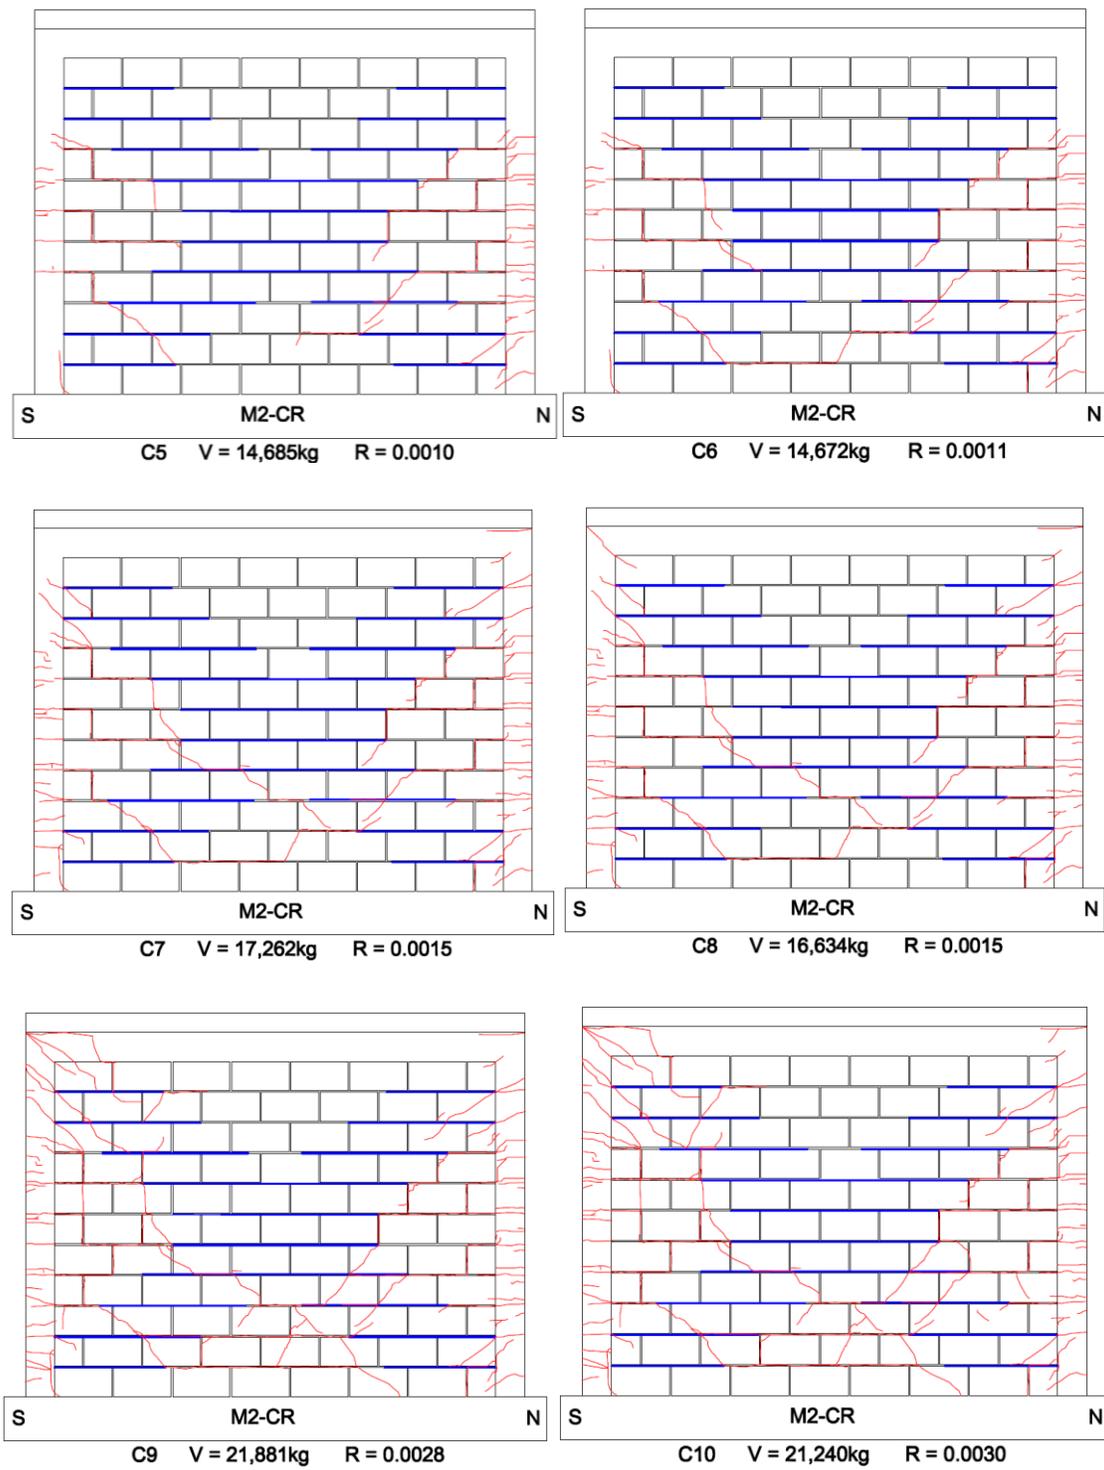
GC : Primer Grieta por Cortante

Figura 4.18. Evolución del daño en el muro M2-CR.

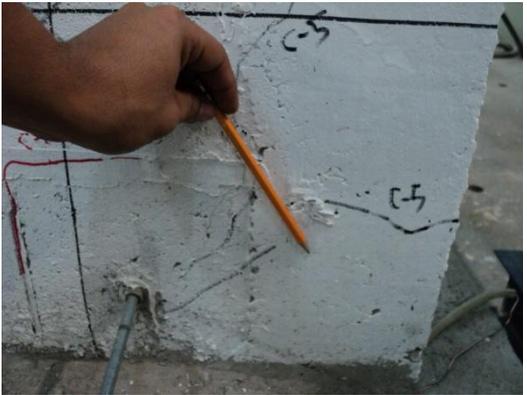
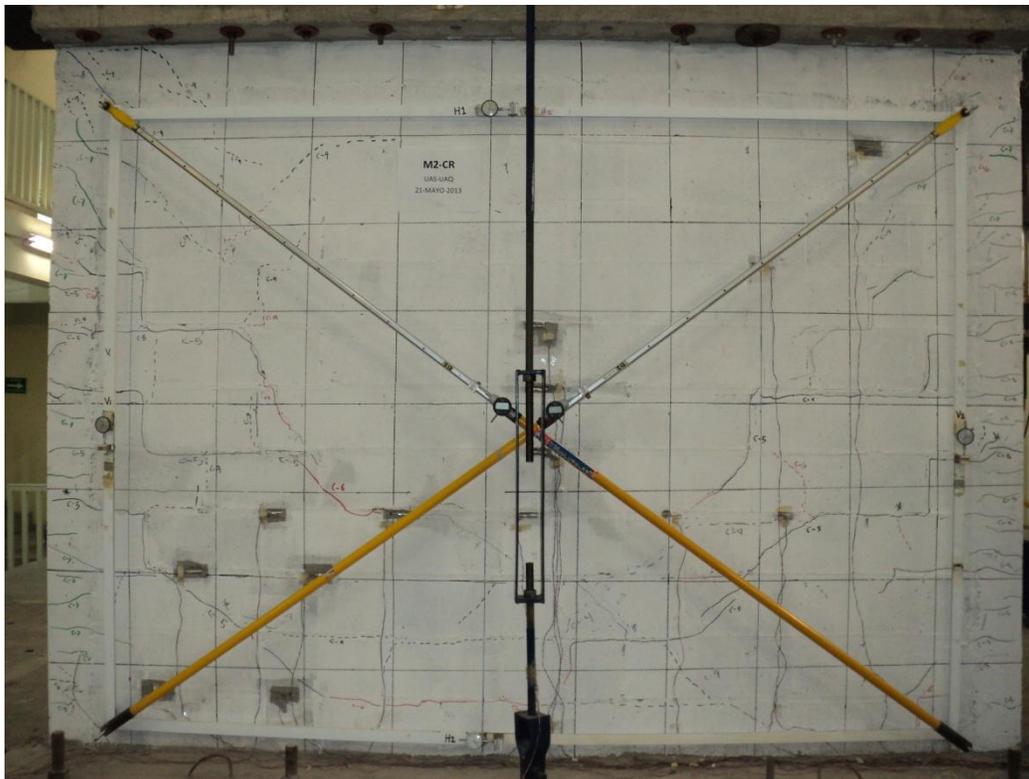
En la Figura 4.19 se muestran fotografías del daño total generado al someterlo al proceso de carga.

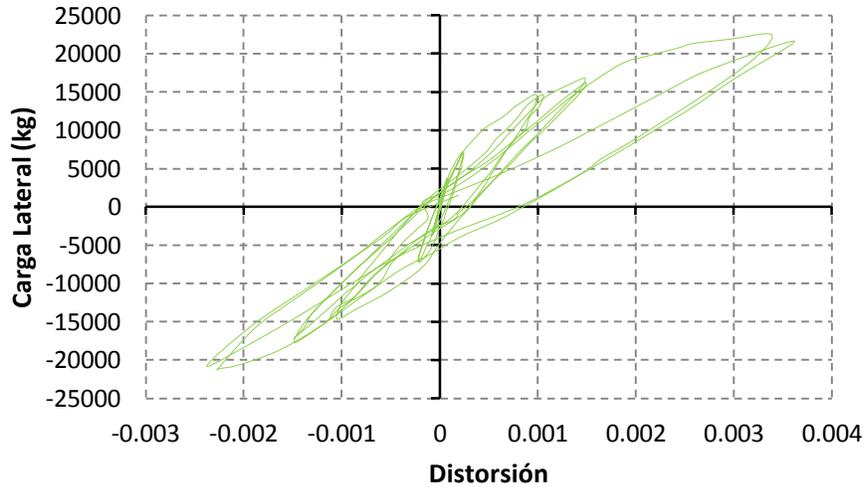
En la Figura 4.20 se muestra la curva histerética correspondiente al muro M2-CR.

Figura 4.20. Curvas de histéresis del espécimen M1-SR.

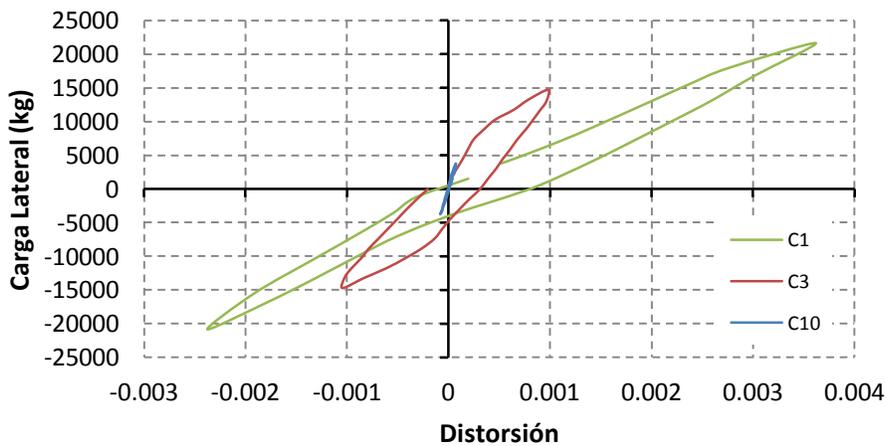
Los ciclos efectuados antes del primer agrietamiento manifestaron un comportamiento aproximadamente elástico-lineal. Después de Presentarse el primer agrietamiento diagonal se puede apreciar un ensanchamiento de los lazos histeréticos y estos cada vez mas acostados, indicio de la perdida de rigidez como se aprecia en la figura 4.21, donde se comparan el ciclo 1, ciclo 5 y 12.

Figura 4.21. Comparación de los lazos histeréticos del Ciclo 1,5 y 12.

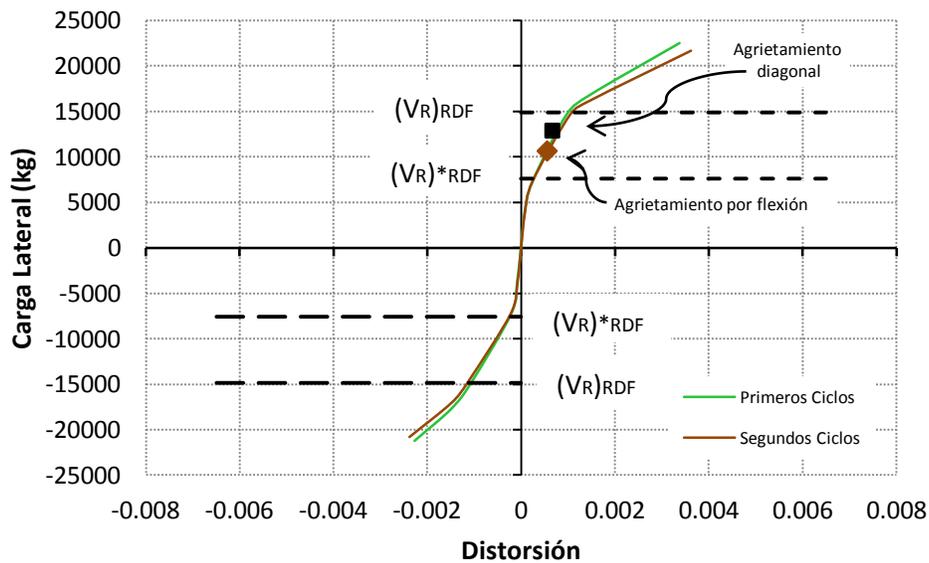
En la Figura 4.22 se muestran las envolventes de respuesta para los primeros ciclos y los ciclos de repetición, al igual que en el muro M1-SR, se indican el valor de la carga y distorsión para la que se presentaron el primer agrietamiento por flexión y el primer agrietamiento diagonal del muro. También se indican los valores de resistencia teóricos obtenidos con la ecuación 5 de las NTCMRCDF 2004, obtenidos de igual manera que para el espécimen M1-SR.

Figura 4.22. Envolventes de Respuesta del espécimen M1-SR.

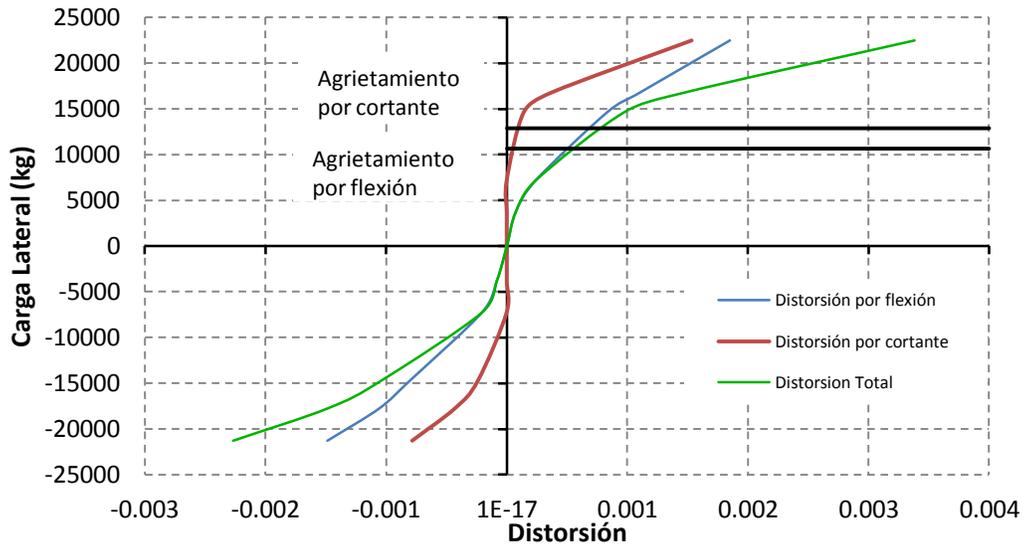
Figura 4.24. Contribución a la distorsión total.

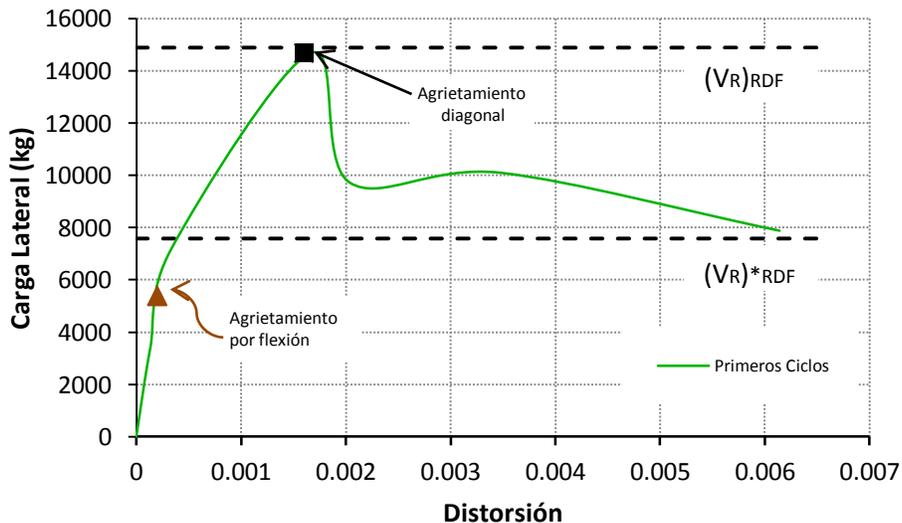
Figura 5.1. Envolvente de respuesta primeros ciclos positivos del muro M1-SR.

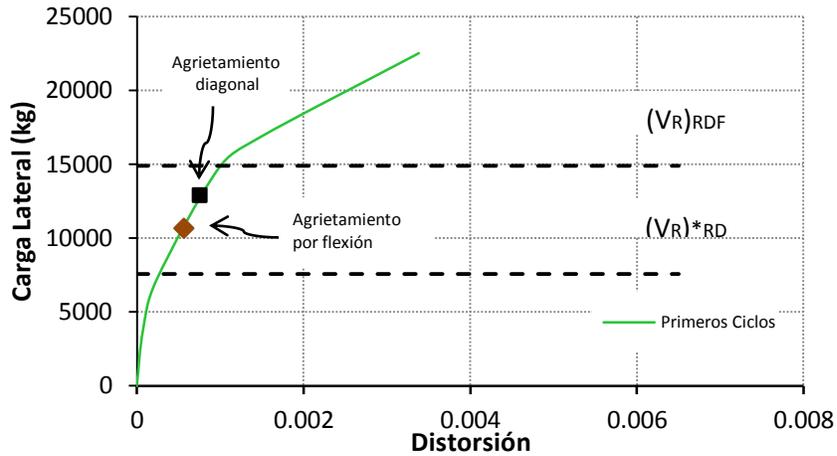
Figura 5.2. Envolvente de respuesta primeros ciclos positivos del muro M2-CR.

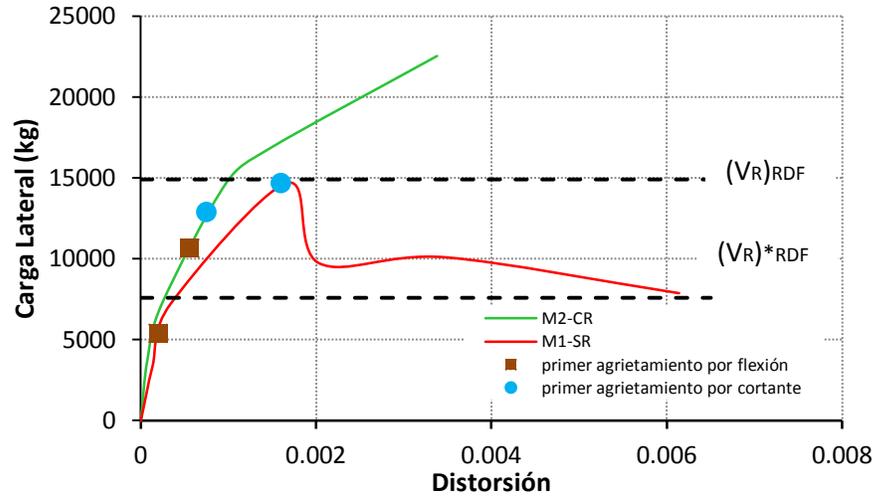
Figura 5.3. Comparación Grafica de ambos especímenes.

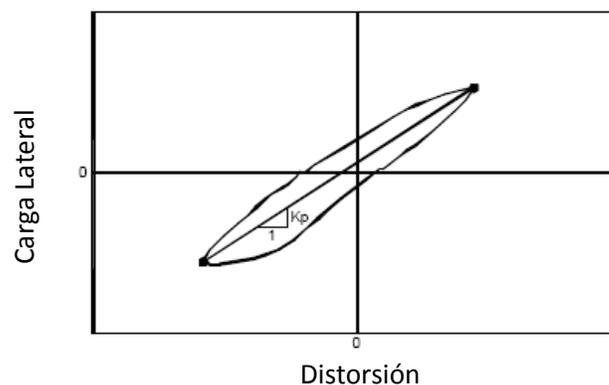
Figura 5.4 Definición de rigidez del ciclo.

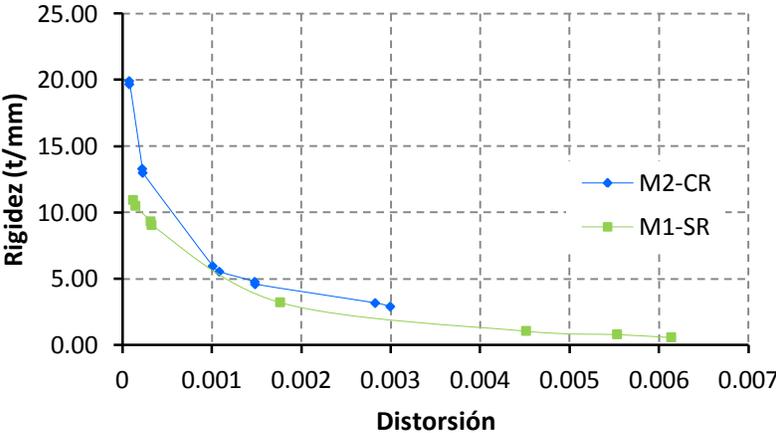
Figura 5.5. Comparación de la degradación de la rigidez para ambos muros.

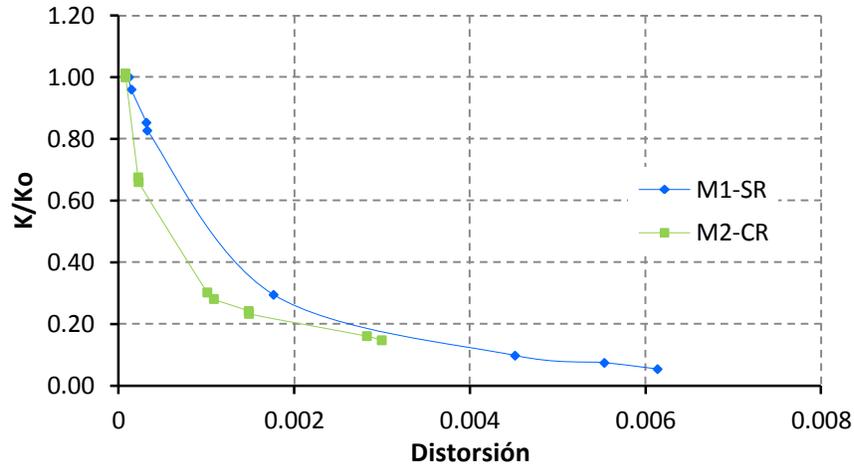
Figura 5.6. Degradación de las rigideces normalizadas.

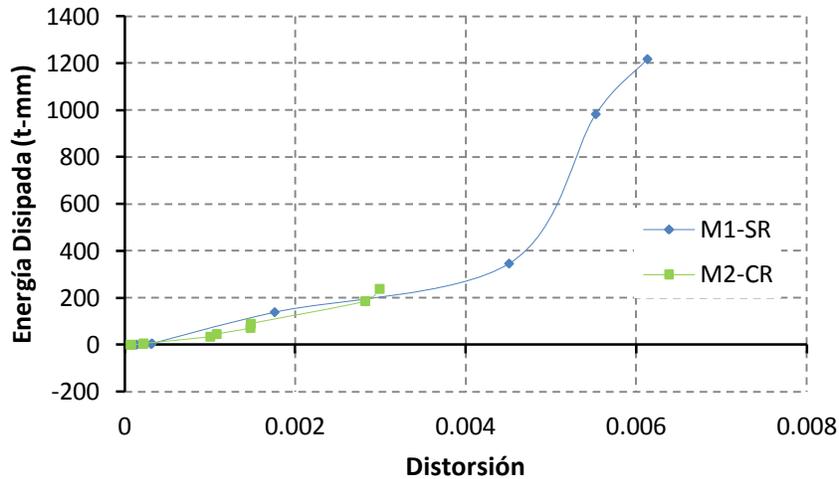
Figura 5.7. Energía disipada acumulada de los muros.

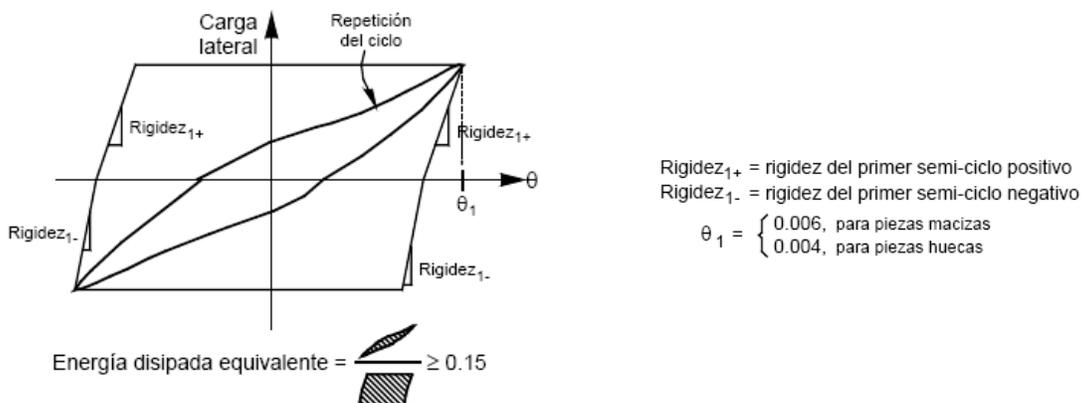
Figura 5.8. Definición de energía disipada equivalente (NTCMRCDF 2004).

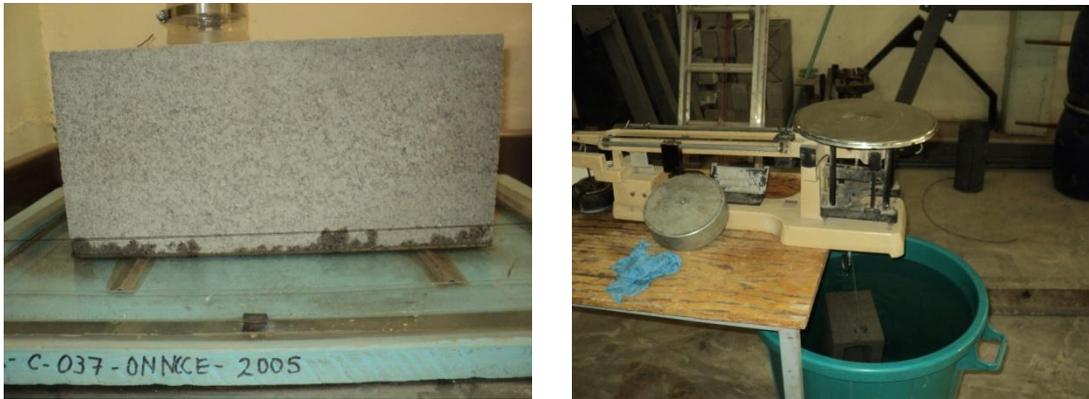
Figura A.1. Ensaye de absorción inicial y total de las piezas.

PROPIEDAD	VALOR PROMEDIO.	CV	NORMA
Dimensiones (lxbxh) (cm)	39.72x11.81x19.48	0.007	NMX-C-038-ONNCCE
Peso volumétrico (kg/m ³)	1192.28	0.017	NMX-C-404-ONNCCE
Absorción inicial. (gr/min)			NMX-C-307-ONNCCE
Absorción total (%)	7.45	0.09	NMX-C-037-ONNCCE

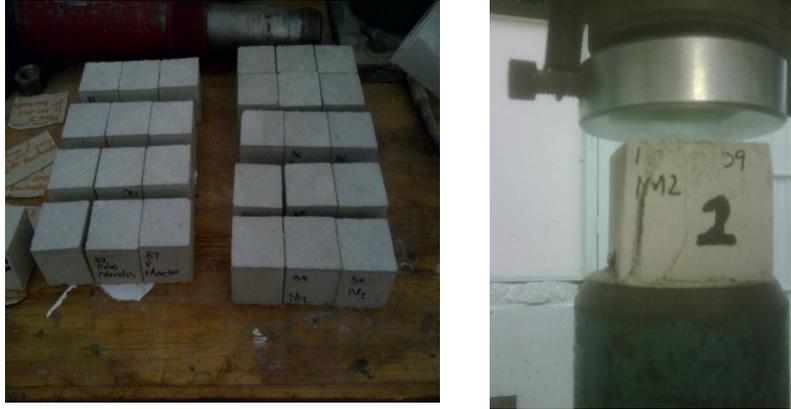
Figura A.2. Cubos y ensaye del mortero.

MURO	M1-SR				M2-CR		
Resistencia kg/cm ²	190.5	183.6	164.9	112.2	180.6	143.3	152.6
Promedio kg/cm ²	162.8				158.83		
CV(%)	22				12

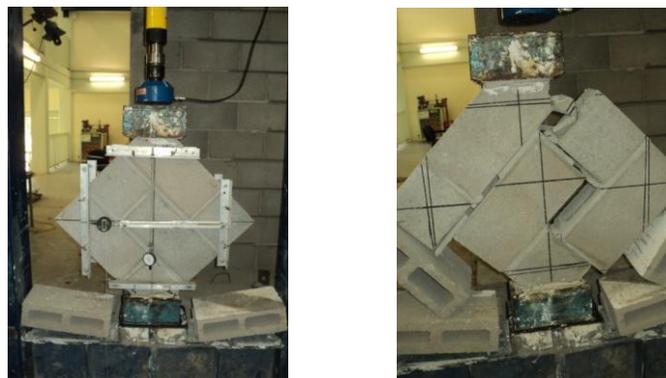
Figura A.3. Instrumentación y ensaye de muretes.

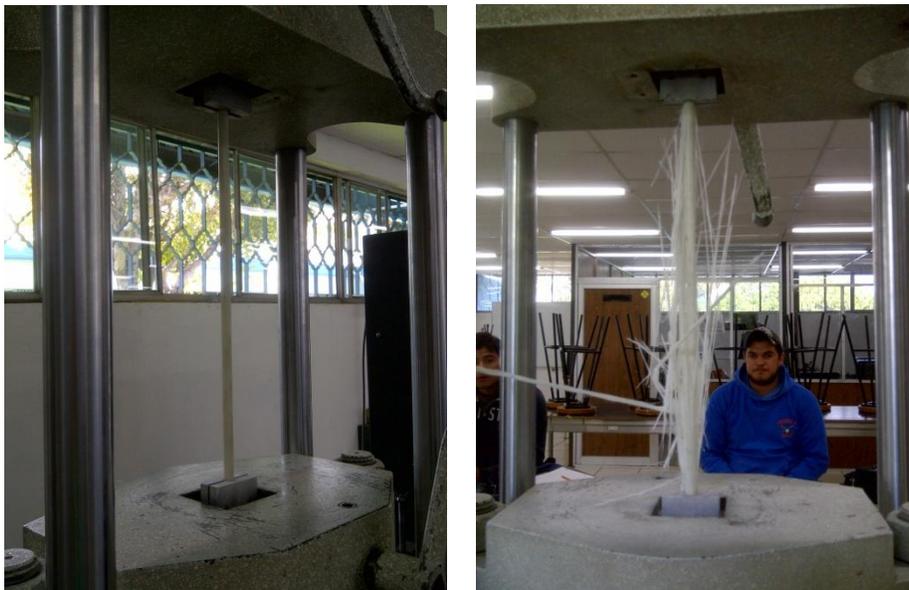
Figura A.4. Ensayo de las varillas de GFRP.
