Análisis de la Hidrología Forense de  
la Presa El Carmen, El Marqués,  
Querétaro

Maestro En Emergencias y Desastres

“Análisis de la Hidrología Forense de la Presa El Carmen, El Marqués, Querétaro”

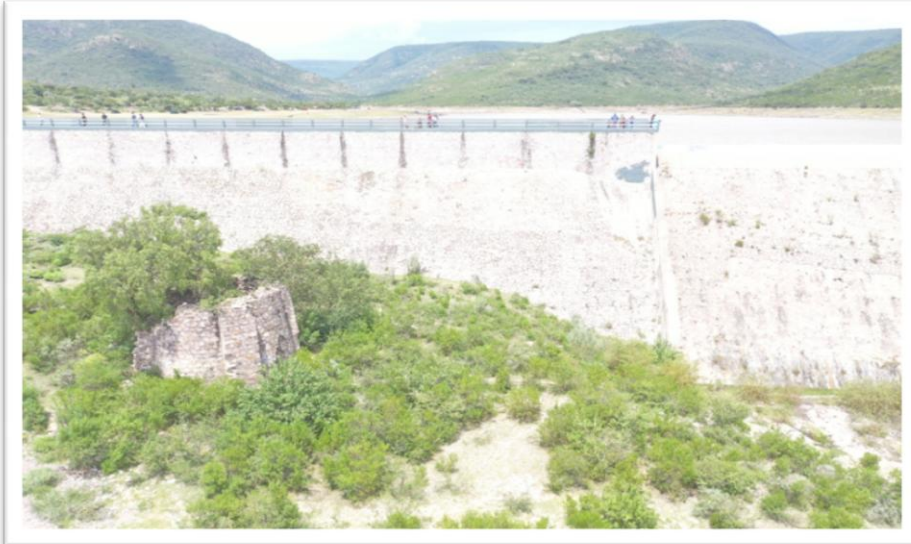
*Ilustración 2 Capítulo I, Horno de caliza construidos en el siglo XX (año 2020)*

Muestra clara es la existencia de un horno en la Presa del Carmen donde se procesaba la cal-hidra que utilizaban como adhesivo para las canteras, donde su dimensión es de  $m^2$  y una junta de 20 cm.

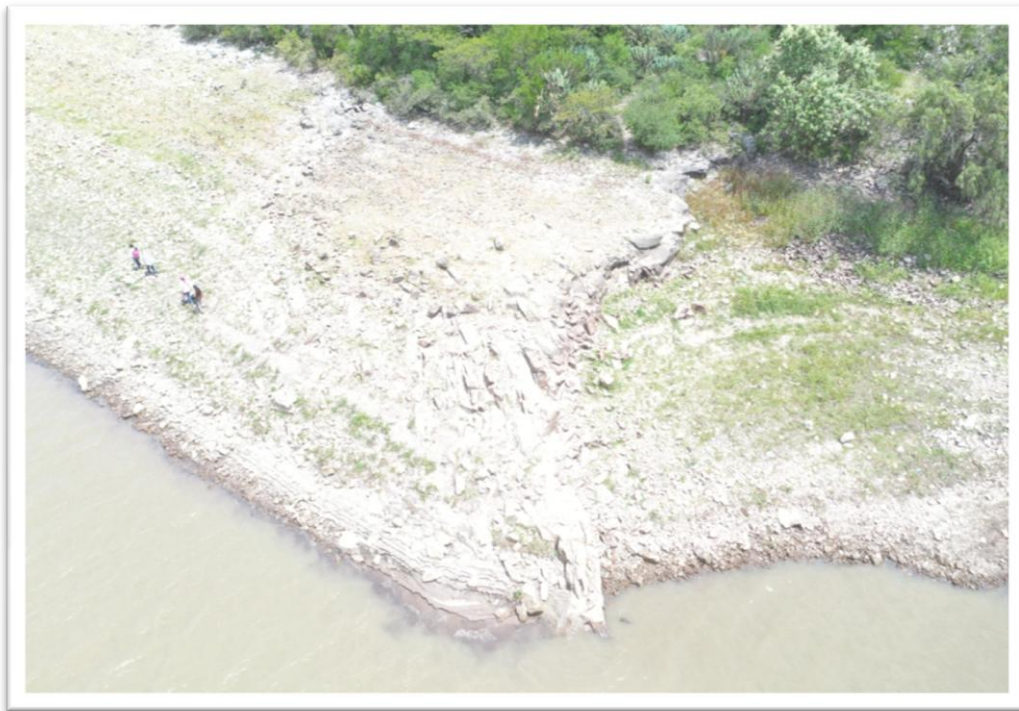
*Ilustración 10 Capítulo I, erosión por escurrimientos de lado izquierdo del vaso*

En la parte baja de la ladera izquierda se observa erosión, la ignimbrita riolítica presenta color gris violáceo y en la parte baja de la margen derecha se encuentra muy intemperizada y deleznable. La parte alta de la ladera izquierda está constituida por toba riolítica, color gris claro, cubierto en parte por depósito de talud. En la ladera derecha, a la ignimbrita riolítica el sobre yace basalto afanítico, color gris oscuro que intemperiza en un color pardo rojizo, muy fracturado, expuesto en pequeños afloramientos, pues está cubierto casi totalmente por tierra vegetal y por un conglomerado reciente de basalto e ignimbrita empacado en arcilla. Arriba del nivel de corona de la presa, aflora la toba riolítica color gris claro descrita en la ladera izquierda.

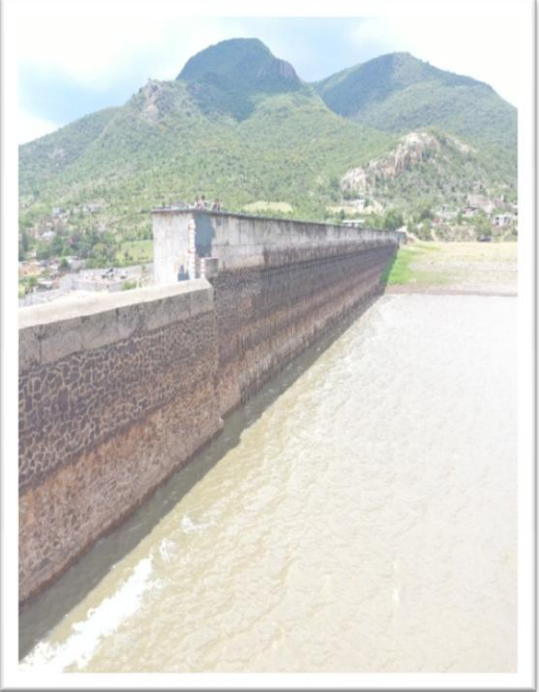
<p data-bbox="841 1010 1430 1073"><i>Ilustración 12 Capítulo I, Cortina Reparada (Autor: Ma. Jacqueline Chávez)</i></p>
<ol data-bbox="272 1115 813 1692" style="list-style-type: none"> <li>1. Cortina: de tipo rígido, de mampostería, junteado con calhidra, con una longitud: 405 m.</li> <li>2. Ancho de corona de 3 m.</li> <li>3. Altura máxima de 30 m y elevación de 2060.75 m.s.n.m.,</li> <li>4. Volumen de almacenamiento de 4,350 0000 m<sup>3</sup>.</li> <li>5. Capacidad útil: Se desconoce.</li> <li>6. Capacidad de azolves: Se desconoce</li> </ol>	<ol data-bbox="873 1115 1430 1692" style="list-style-type: none"> <li>1. Cortina: de tipo rígido, de mampostería, junteado con cemento con una longitud actual de 405 m.</li> <li>2. Ancho de corona de 3 m.</li> <li>3. Altura máxima de 32 m y Elevación de 2060.75 m.s.n.m.,</li> <li>4. Volumen de almacenamiento de 3 608 200 m<sup>3</sup>.</li> <li>5. Capacidad útil de 3'421,200 m<sup>3</sup>.</li> <li>6. Capacidad de azolves de 187,000 m<sup>3</sup> actual.</li> </ol>

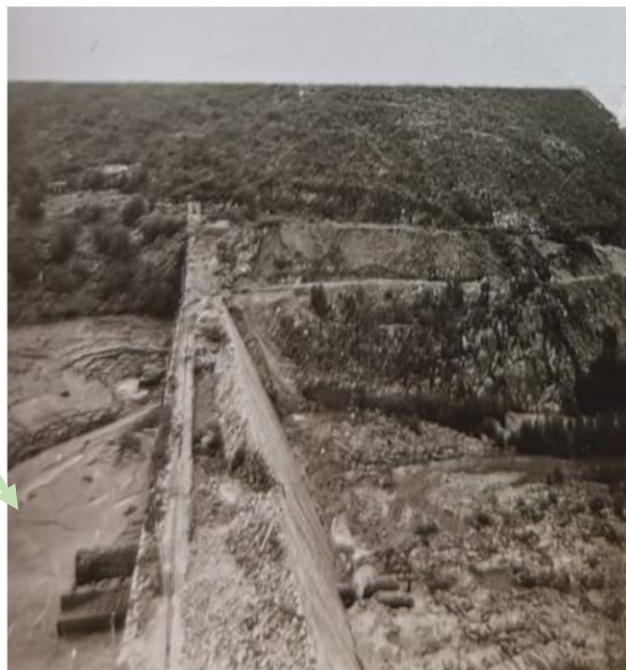
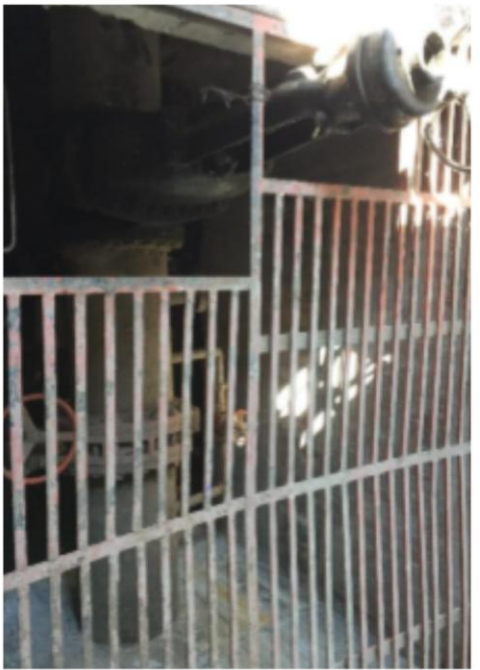
Obra de toma: tipo tubería a presión, ubicada en margen izquierda y operada mediante dos válvulas, una de compuerta y otra de mariposa, una para servicio y otra de emergencia.

<p><i>Ilustración 13 Capítulo I, Área de desfogue (autor Luis Galicia)</i></p>	<p><i>Ilustración 14 Capítulo I, bomba de desfogue(Autor: Desconocido)</i></p>
<ol style="list-style-type: none"> <li>1. Diámetro: 30 pulg.</li> <li>2. Longitud de tubería: se desconoce.</li> <li>3. Base de cortina: 15 m.</li> <li>4. Medidor de flujo: no existía.</li> <li>5. Caudal de operación: se desconoce</li> <li>6. Carga mínima considerada: no considerada.</li> </ol>	<ol style="list-style-type: none"> <li>1. Diámetro: 24 pulg.</li> <li>2. Longitud de tubería: 13 m</li> <li>3. Base de cortina: 21 m.</li> <li>4. Medidor de flujo: de propela tipo silleta de 24" diámetro.</li> <li>5. Caudal de operación: 635 lps.</li> <li>6. Carga mínima considerada: 2.60 m elevación: 2048.95 m.s.n.m.</li> </ol>

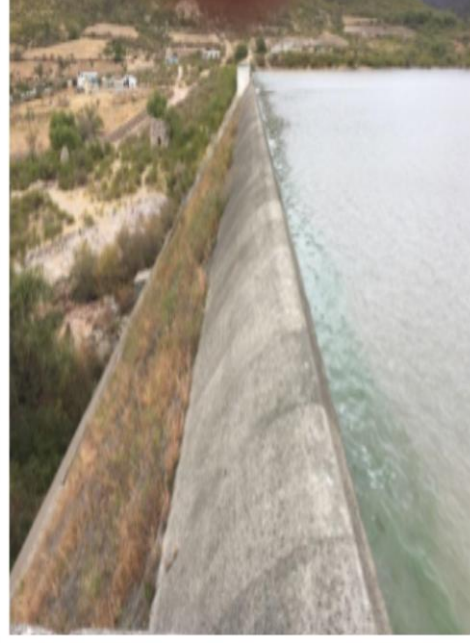
*Ilustración 16 Capítulo I, Vertedor actual, (Ma. Jacqueline Chávez)*

1. Vertedor: lateral ambos lados con descarga obstruida por palma (tipo suadero) para aumentar el almacenamiento de agua.
2. Longitud de vertido de 1.50 m., de cada lado.
3. Carga sobre la cresta: se desconoce,
4. Coeficiente de descarga: se desconoce
5. Gasto máximo regularizado: se desconoce.

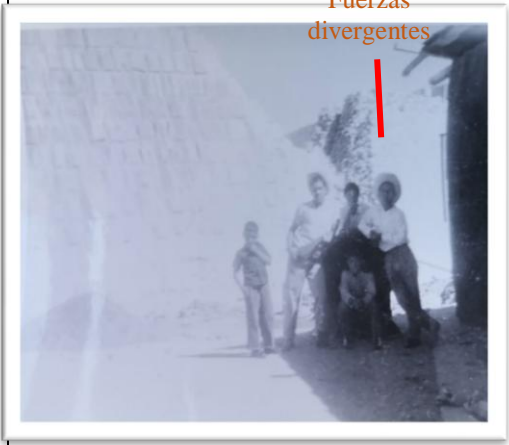
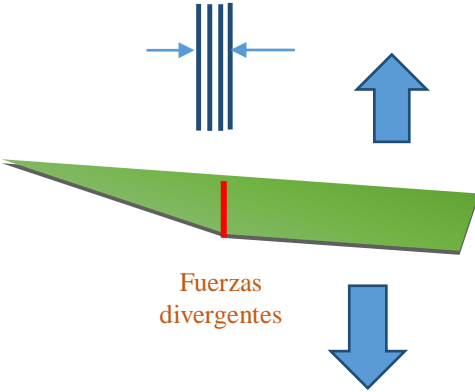
Foto de ruptura	Fuerzas de tracción(fuerza de compresión o contención-momento de deflexión)

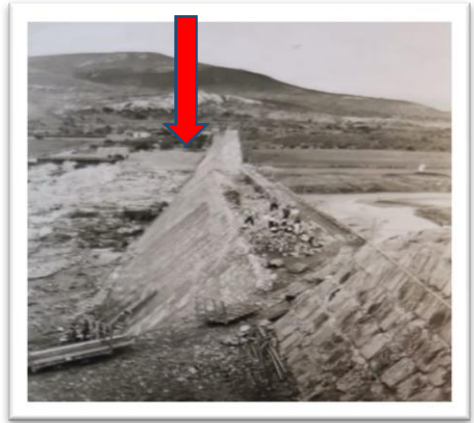
h. Construcción de la cortina, base y la cimentación, dada la observación y análisis encontramos lo siguiente.
