**Erosión Hídrica en la microcuenca
San Pedro Huimilpan:
Valoración Integrada para su Control**

TESIS

**MAESTRO EN GESTIÓN
INTEGRADA DE CUENCAS**

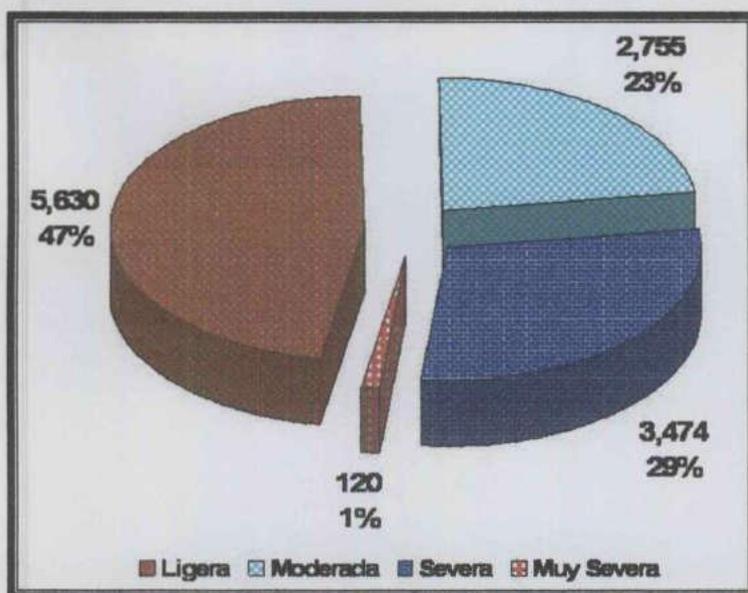
Figura 1. Superficie afectada por erosión hídrica en el estado de Querétaro.

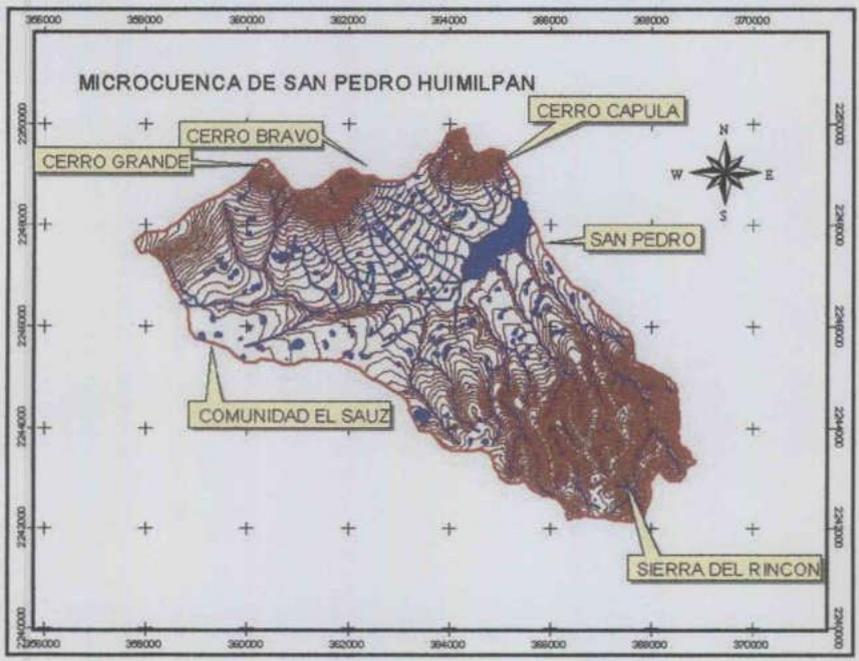
Figura 3. Limites de la Microcuenca de San Pedro Huimilpan

El parteaguas de la microcuenca está definido al norte por los cerros Capula, Bravo y Grande, al oeste por el Cerro Bravo y la comunidad El Saúz, al sur por la comunidad de San Ignacio y Cerro Redondo, y por último limita al este con la comunidad de San Pedro (Figura 3). Esta microcuenca de acuerdo con Pineda López R. et al. 2005, cuenta con un área tributaria del orden de los 47.83 kilómetros cuadrados, tiene un perímetro de 29.3 km y su cauce principal se desarrolla en una longitud de 7.7 km. En ésta se localizan corrientes superficiales del tipo intermitente siendo la principal el arroyo "San Pedro", el cual forma parte de la corriente del río "Pueblito", que recibe su nombre debido a que pasa por la población del mismo nombre y cabecera municipal del municipio de Corregidora (Antes Villa Corregidora).

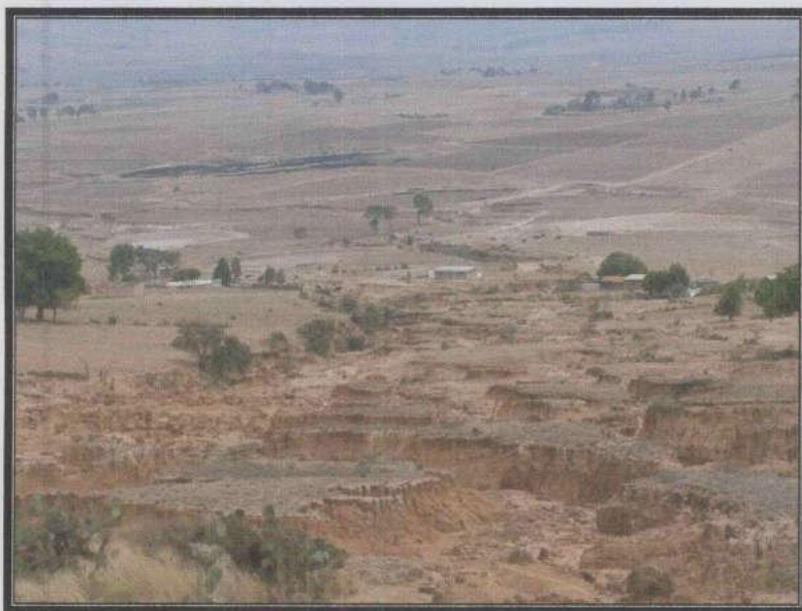
Figura 4. Aspectos del fenómeno erosivo en la zona de pie de monte en la microcuenca de San Pedro Huimilpan. (Foto.- R. Muñoz)

En 1971 se construyó la presa "Insurgente Miguel Domínguez" comúnmente llamada San Pedro, por parte de la extinta Secretaría de Recursos Hidráulicos (S.R.H.). Esta obra hidráulica corresponde a la salida de la microcuenca actual. Desde el inicio de su operación, esta obra ha captado grandes depósitos de sedimentos en su vaso, debido a los fuertes procesos de erosión que se presentan en la zona. A partir del año de 1991 se han estado implementando programas de conservación de suelos por parte de dependencias federales, estatales y municipales a través de la construcción de diversas obras de retención de azolves, sin embargo el proceso no se ha revertido en su totalidad y se continua con la degradación de los suelos, la cual es mas visible en las zonas de ladera, pie de monte y márgenes de arroyos y cauces que desembocan en la presa (Figura 4).

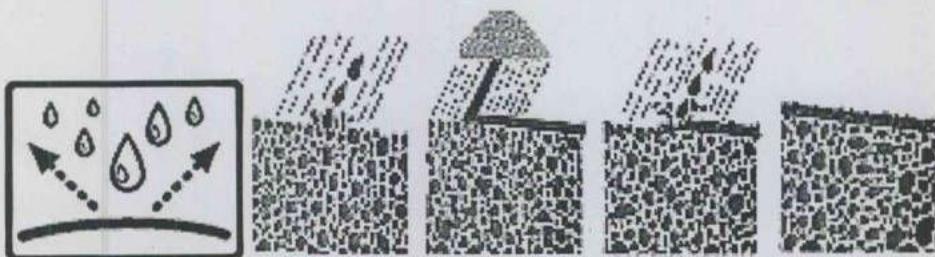
Figura 5. Impacto de las gotas de lluvia sobre la superficie (Fuente: <http://www.monsanto.es/monsantoes/AgriculturadeConservacion.html>)

El salpicado de suelo se origina cuando las gotas de lluvia caen directamente sobre las partículas de suelo o superficies de agua muy delgadas, salpicando cantidades enormes de suelo debido a la energía cinética de impacto. En suelos a nivel, la dispersión de suelo es más o menos uniforme en todas las direcciones, pero en un terreno con pendiente habrá un transporte neto hacia abajo. Si durante el proceso ocurre flujo superficial, las partículas removidas son incorporadas al flujo y serán transportadas aguas abajo antes de ser depositadas de nuevo en la superficie. El impacto sobre flujos someros causa turbulencias, proporcionando una mayor capacidad a la corriente para acarrear sedimento aguas abajo (Rivera Robles, 2003). La cantidad de suelo salpicado varía entre 50 y 90 veces más que las pérdidas por socavación o arrastre. Se calcula que en suelo descubierto se salpican al aire 224 Mg/ha debido a las lluvias frecuentes. Sin embargo, el salpicado normalmente no es transportado fuera de las áreas por el impacto como tal. La relación entre erosión y energía e impulso de la lluvia se determina por la masa de las gotas de lluvia, su tamaño, forma, velocidad y dirección. El impacto de la gota de lluvia también deteriora la estructura del suelo. El arrastre de materiales finos origina el "pavimento" de erosión, que es el resultado de la acumulación de partículas gruesas o fragmentos de roca en la superficie. La erosión por salpicado es responsable también de la formación de encostramiento y sellamiento de superficiales en suelos con estructura poco estable (Figura 5). La pendiente y el viento son factores que afectan la dirección y distancia de la erosión por salpicado.

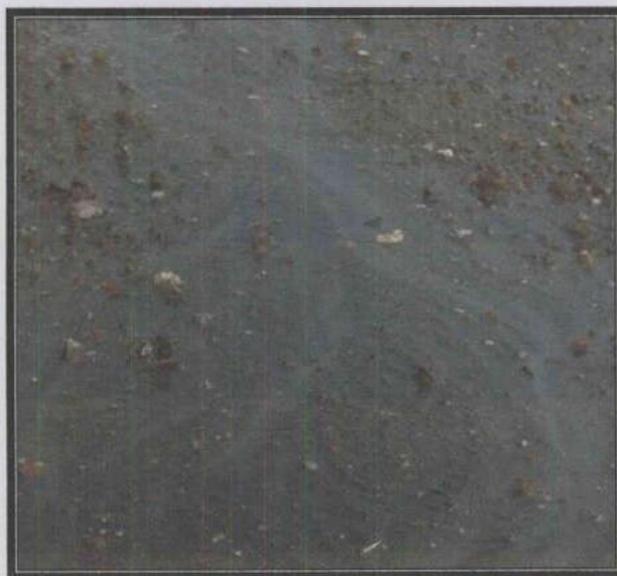
Figura 6. Erosión laminar. (Foto.- E. Ventura)

Según el concepto idealizado, la erosión laminar remueve uniformemente el suelo en estratos delgados, como consecuencia del flujo superficial laminar que escurre en capas delgadas sobre el terreno. Los estudios actuales sobre el mecanismo de la erosión, en los que se han utilizado técnicas fotométricas de exposición prolongada y de alta velocidad, indican que la forma idealizada de erosión laminar rara vez se verifica. El impacto de las gotas de lluvia, combinado con el flujo superficial, forma los riachuelos microscópicos iniciales. Desde el punto de vista de la energía, la erosión por las gotas de lluvia es muy importante, pues éstas tienen velocidades terminales de aproximadamente 6 a 9 m/s, mientras que las velocidades de flujo superficial son mucho menores (aproximadamente de 0.3 a 0.6 m/s). Las gotas de lluvia provocan el desprendimiento de las partículas de suelo y al aumentar el sedimento, se llenan los poros de la capa superficial, reduciendo así la tasa de infiltración. La fuerza abrasiva y la de arrastre de la corriente laminar están en función de la profundidad y la velocidad de escurrimiento para una partícula o agregado de suelo de tamaño, forma y densidad determinados (Young y Wiersma, 1973; citado por Rivera Robles, 2003).

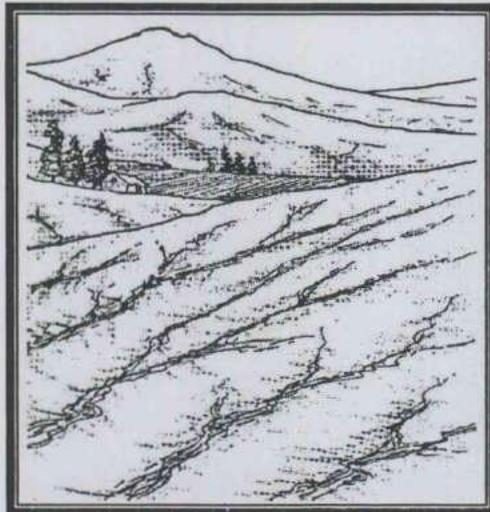
Figura 7. Erosión en canalillos

Cuando el flujo superficial se concentra, el agua actúa sobre el suelo desprendiéndolo y originando canales o arroyos pequeños bien definidos, conocidos como surcos o canalillos. Este tipo canales se vuelven estables y se les ve con facilidad (Figura 7). El desprendimiento y el transporte son más severos porque las velocidades de escurrimiento son más altas y el esfuerzo hidráulico cortante aumenta con el grado de la pendiente y el radio hidráulico de la sección del canal (Toy et. al., 2002).

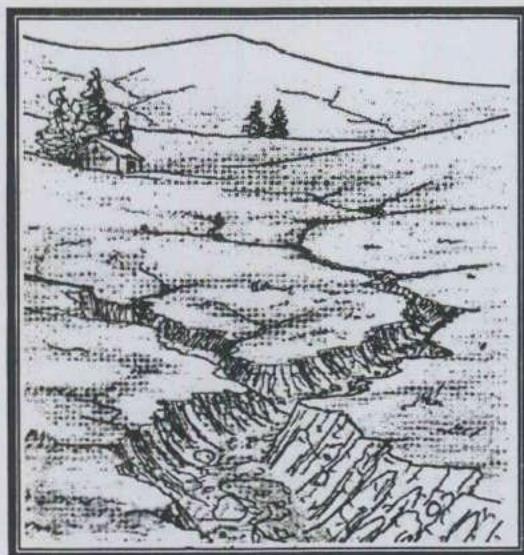
Figura 8. Aspecto de una cárcava

Esta forma de erosión abre canales de mayores dimensiones que los surcos, los cuales conducen agua durante o inmediatamente después de las lluvias y, a diferencia de lo que ocurre con éstos, el paso de maquinaria difícilmente borra los cauces sin dejar depresiones donde existían las cárcavas. Entonces, la erosión que origina cárcavas u hondonadas es una etapa avanzada de la que produce la erosión en surcos, del mismo modo que ésta, es una etapa posterior a la erosión laminar. El grado de erosión depende fundamentalmente de las características del área de aportación o de drenaje, de las características del suelo, del alineamiento, el tamaño, la forma de la zanja y del declive del canal. En la Figura 8 se puede apreciar el aspecto de una cárcava.

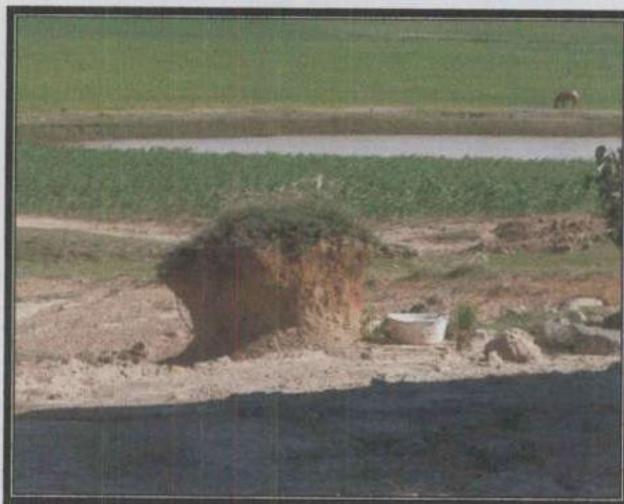
Figura 9. Erosión en pedestales (Foto R. Muñoz)

Es importante diferenciar los pedestales de los montículos de pastos que frecuentemente tienen el nivel del suelo más elevado de la superficie del terreno circundante. Tales elevaciones pueden mostrar su nivel original por haber sido erosionado el suelo que los rodeaba, aunque es más común que el nivel del montículo de pasto se haya elevado por efecto de la acumulación de las partículas de suelo salpicadas de los sitios circunvecinos. En la Figura 9 se puede apreciar este tipo de erosión.

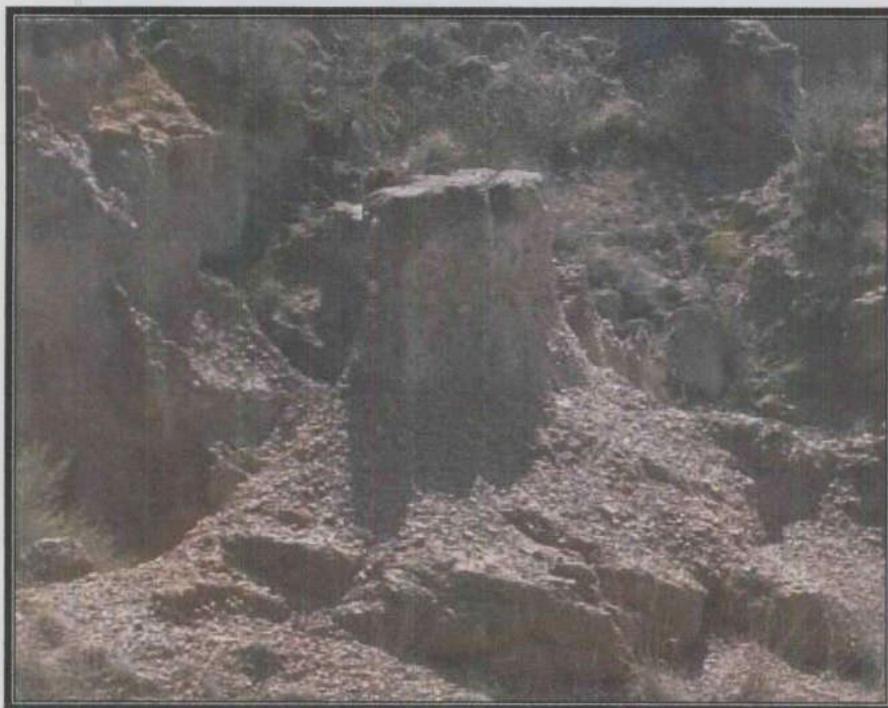
Figura 10. Erosión en pináculos (Foto.- R. Muñoz)

El control de las cárcavas o cualquier intento de recuperación de los suelos en estas condiciones, es difícil cuando se presenta la erosión que manifiesta pináculos. El uso agropecuario de áreas con éste problema, es limitado por el alto costo de conformación de la superficie y la reducida cantidad de nutrientes del suelo. Por otra parte, la construcción de estructuras de tierra, concreto u otros materiales es restringida por la rápida socavación a que están sujetas.

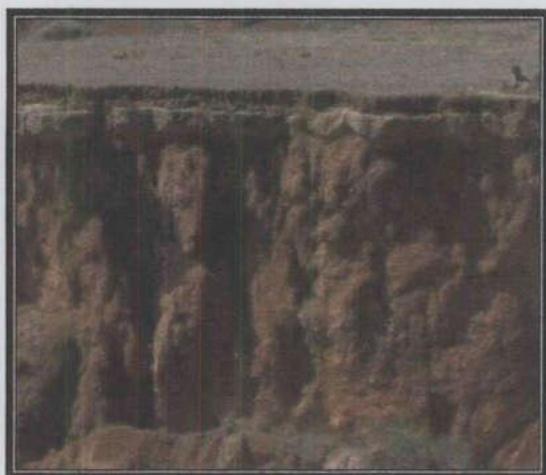
Figura 11. Erosión por caída (Foto.- R. Muñoz)

Esta forma de erosión es un proceso geológico que se presenta en las paredes de las cárcavas, sin ninguna intervención del hombre. La caída que se forma en la orilla de la cárcava, arroja el material salpicado contra la parte baja de esta cara, la cual se erosiona, dejando la parte superior sobresaliendo; cuando el peso de la parte sobresaliente es grande, ésta se desprende, dando lugar a una nueva cara vertical, comenzando de nuevo el ciclo erosivo (Figura 11). Otros casos semejantes de hundimiento se deben a la erosión en las orillas de los ríos y a la erosión costera. En muchas ocasiones este tipo de erosión se denomina erosión en bancos de corrientes.

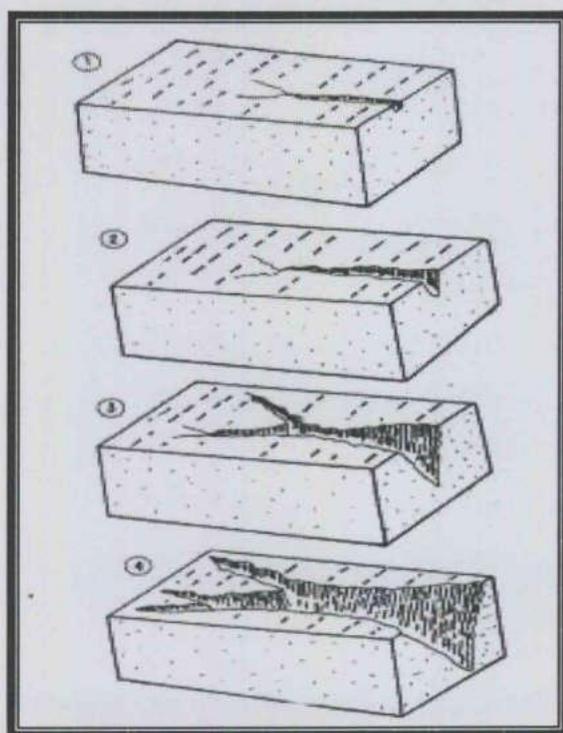
Figura 12. Proceso de formación de una cárcava.
(Fuente:<http://www.monografias.com/trabajos17/carcavas/carcavas.shtml#peri>)

una caída de agua, y ii) la producida por la erosión en el cauce debido al esfuerzo cortante del escurrimiento. En el primer caso se forma una cárcava profunda que se extiende rápidamente tanto aguas abajo en dirección el flujo de escorrentía, como hacia arriba de la propia caída, debido a la socavación continua que el agua produce sobre la parte superior de la cárcava, conocido como remontante. En el segundo caso, la cárcava se forma por el desgaste del suelo debido al poder erosivo del escurrimiento. Las cárcavas inicialmente tienen una sección en V pero al encontrar un material más resistente o interceptar el nivel freático se extienden lateralmente, tomando forma en U (Figura 12). La forma característica de la sección transversal de las cárcavas en suelos de textura gruesa es en forma de "U", debido a los derrumbes de los taludes, y cortes verticales en los mismos. Para cárcavas con erosión en el canal, éstas generalmente se producen en terrenos de texturas finas y la forma más común de la sección transversal es en forma de "V", ya que las paredes tienen un talud natural, a diferencia del tipo anterior que era vertical (Figura 13).

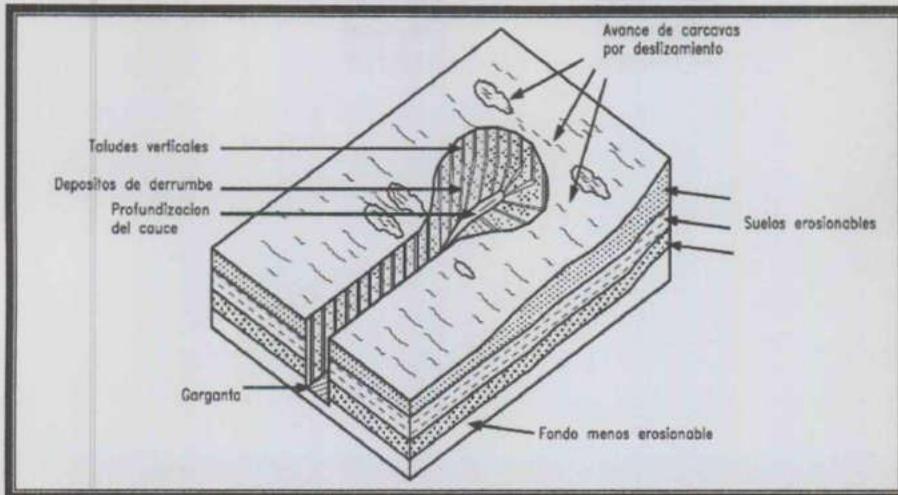
Figura 13. Características de las cárcavas

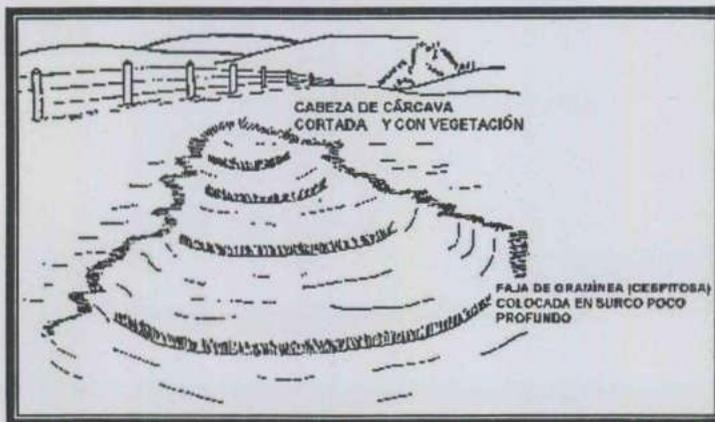
Figura 14. Control de cárcavas con recubrimiento de vegetación
(Fuente: http://www.fao.org/ag/ags/AGSE/agse_s/7mo/iita/C14.htm)

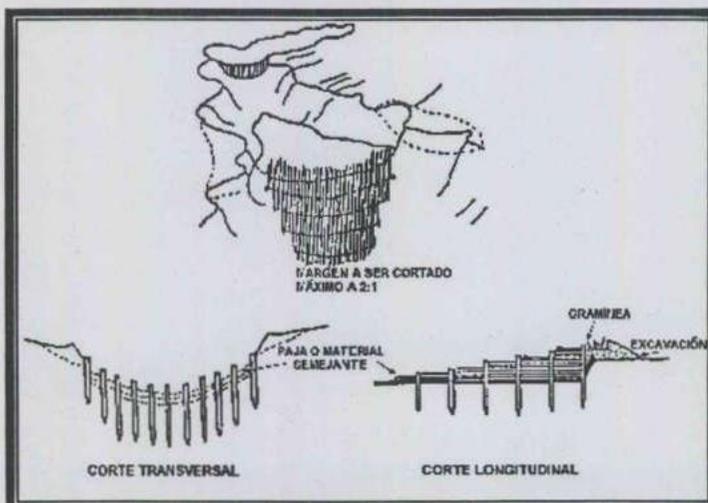
Figura 15. Control de cárcavas con estructuras temporales
(Fuente: http://www.fao.org/ag/ags/AGSE/agse_s/7mo/iita/C14.htm)

- Para cárcavas mayores, será necesario utilizar estructuras temporales o permanentes usando materiales baratos y de fácil disponibilidad (Figura 15). Se recomienda la construcción de varias estructuras a lo largo del lecho de la cárcava, de altura no superior a 40 cm, distribuidas a intervalos uniformes o en posiciones estratégicas, de manera que protejan los puntos críticos y faciliten el crecimiento de vegetación en los mismos.

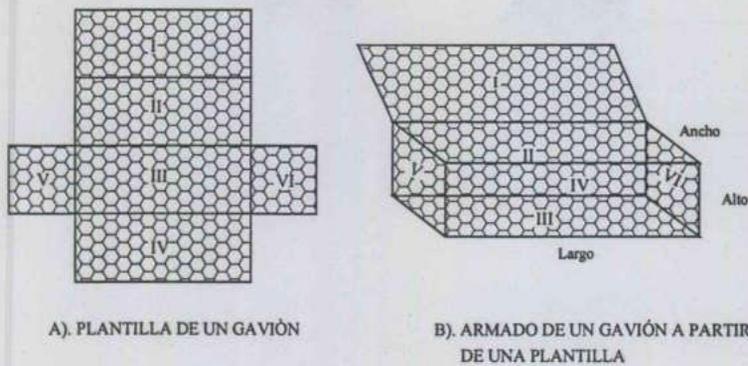
Figura 16. Planos de diseño de un gavión

Los gaviones son contenedores de malla hexagonal de alambre galvanizado, de estructura flexible, permeable y monolítica que se usa para el control de drenaje, retención de azolves y control de escorrentías. Así mismo, se usan como muros de retención, espigones, o presas de control, entre otras aplicaciones. Los gaviones rellenos con piedra (se recomienda cantos rodados), son elementos con volúmenes entre 1 y 4.5 m³ por elemento (Figura 16). Las cajas de alambre propiamente ligadas, pueden formar bloques de construcción monolíticos denominados para la estabilización de pendientes en zonas pronunciadas altamente erosionables.

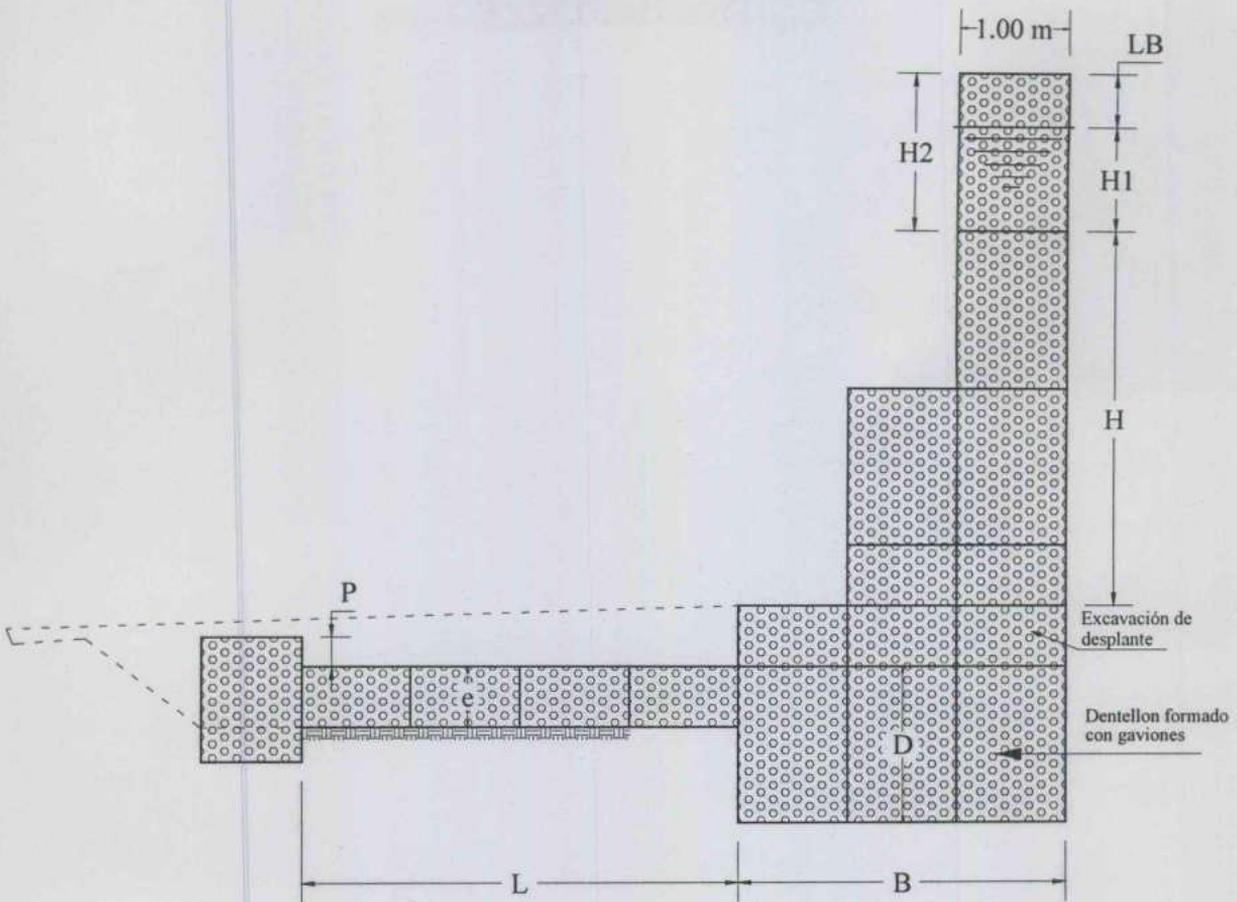
Figura 17. Diseño de una presa de gaviones

Análisis de diseño:

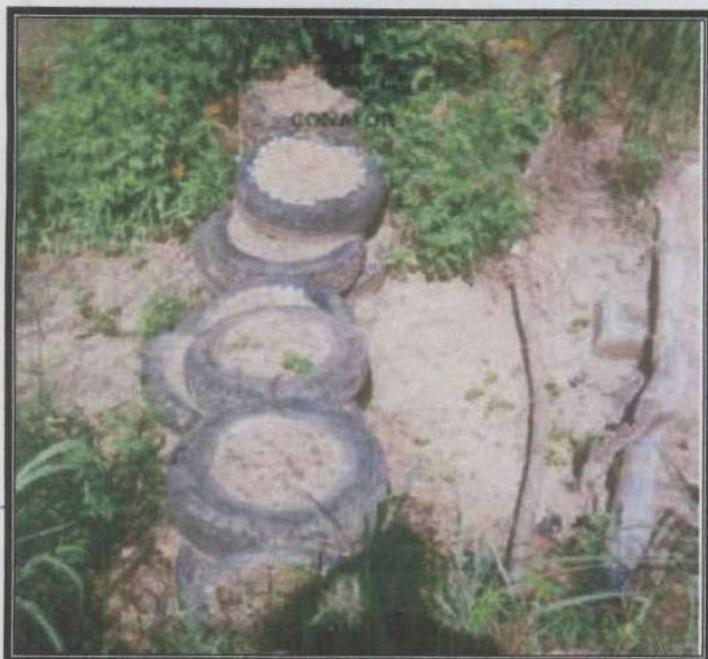
Figura 18. Presas de llantas (Fuente:Manual de Obras y Prácticas CONAFOR-SEMARNAT, 2004.)

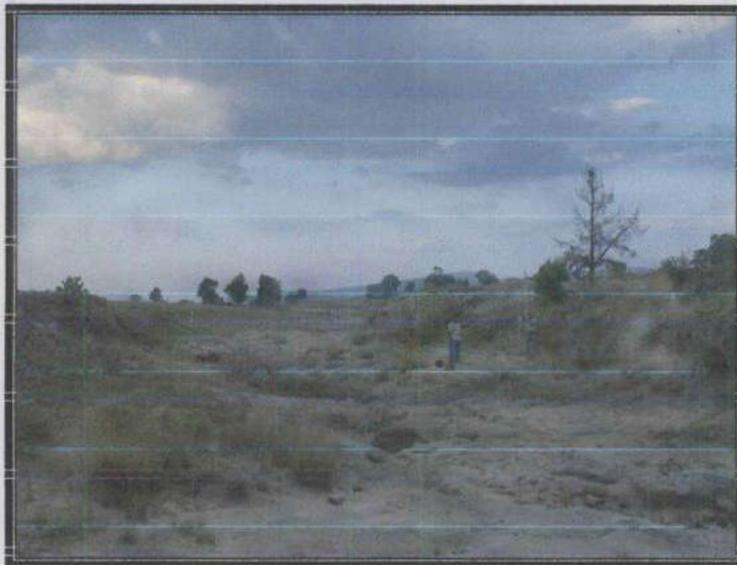
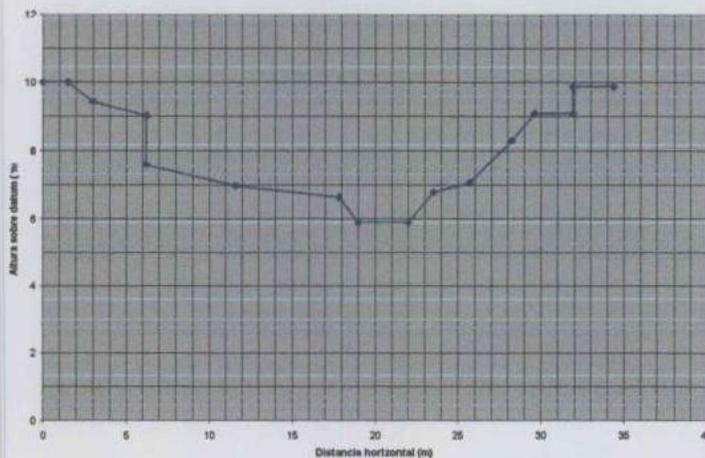
SITIO a

Figura 21. Fotografía y levantamiento de la Sección Arturo.

a) **Sección Arturo.** Se ubica en una zona semiplana sobre el cauce principal del Arroyo San Pedro (Figura 21), entre los $20^{\circ} 18.666$ LN y $100^{\circ} 20.642$ LW a 2456.7 metros sobre el nivel del mar (msnm). Cuenta con una superficie de aportación o captación de 211.732 hectáreas (5.3% de la superficie total de la microcuenca), presenta una superficie afectada por el fenómeno erosivo de 125.6 hectáreas, equivalentes al 59.6 % de su superficie y la función de la obra en este punto sería la de reforzar una obra existente aguas abajo (actualmente azolvada) y proteger cauces de arroyos y caminos existentes.

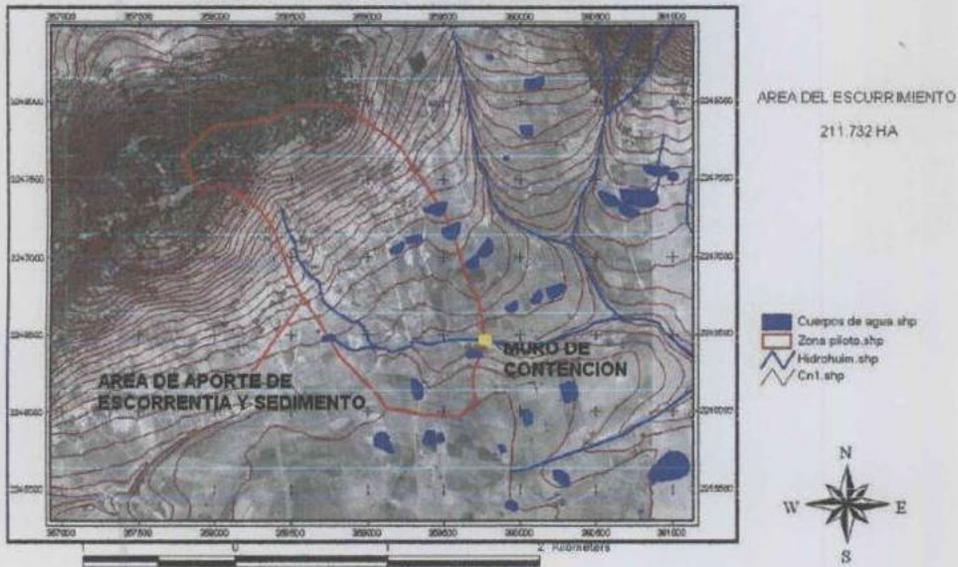
SECCION ARTURO

Figura 22. Área de aporte de la Sección Arturo.

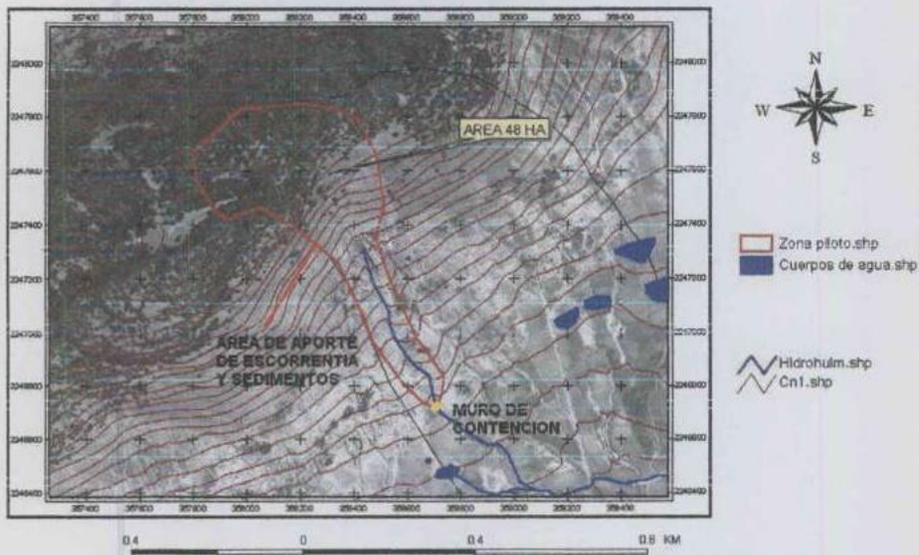
SECCION MARIO

Figura 23. Área de aporte de la Sección Mario

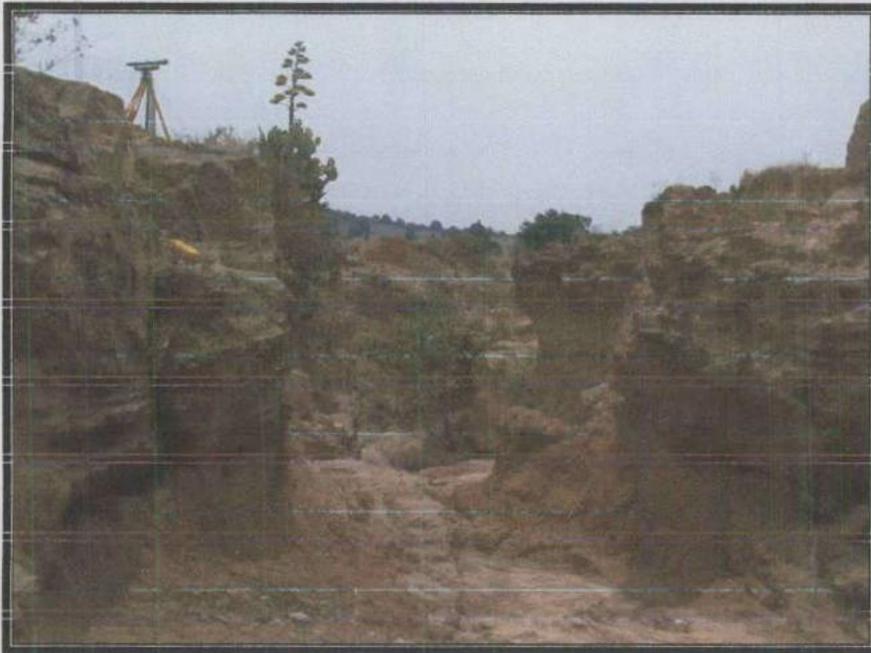
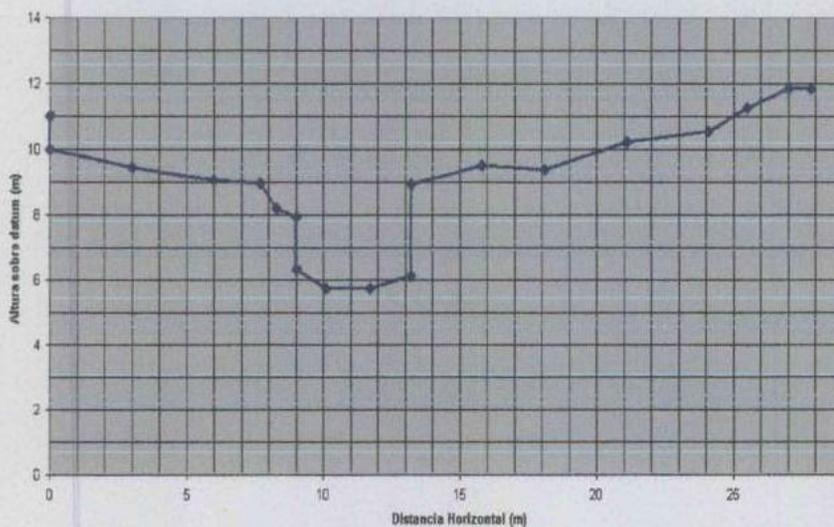
SITIO 3

Figura 24. Levantamiento de la Sección Mario

En la Figura 24 se muestra la fotografía y el resultado del levantamiento de la Sección Mario. Se trata del escurrimiento mas alejado de la presa Miguel Domínguez, así como el punto de salida de una de las zonas más severamente afectadas por erosión en cárcavas de la microcuenca

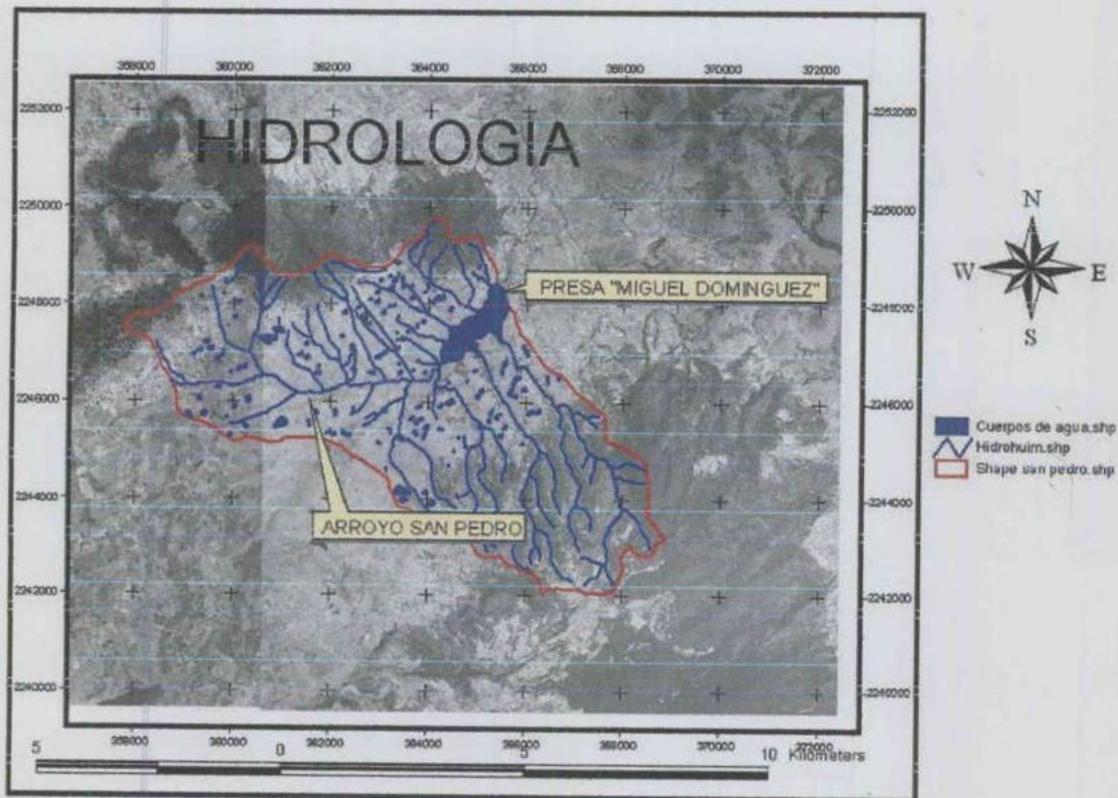
Figura 25. Mapa de la microcuenca generado a partir del sistema de escurrimientos.

Inicialmente se generó el plano del perímetro de la microcuenca obtenido a partir de la delimitación de los parteaguas definidos por las unidades de escurrimiento mediante el uso del paquete ArcView ver. 3.2, tomando como punto de salida de la microcuenca a la presa Miguel Domínguez, situada en el cauce principal del arroyo San Pedro (Figura 25).

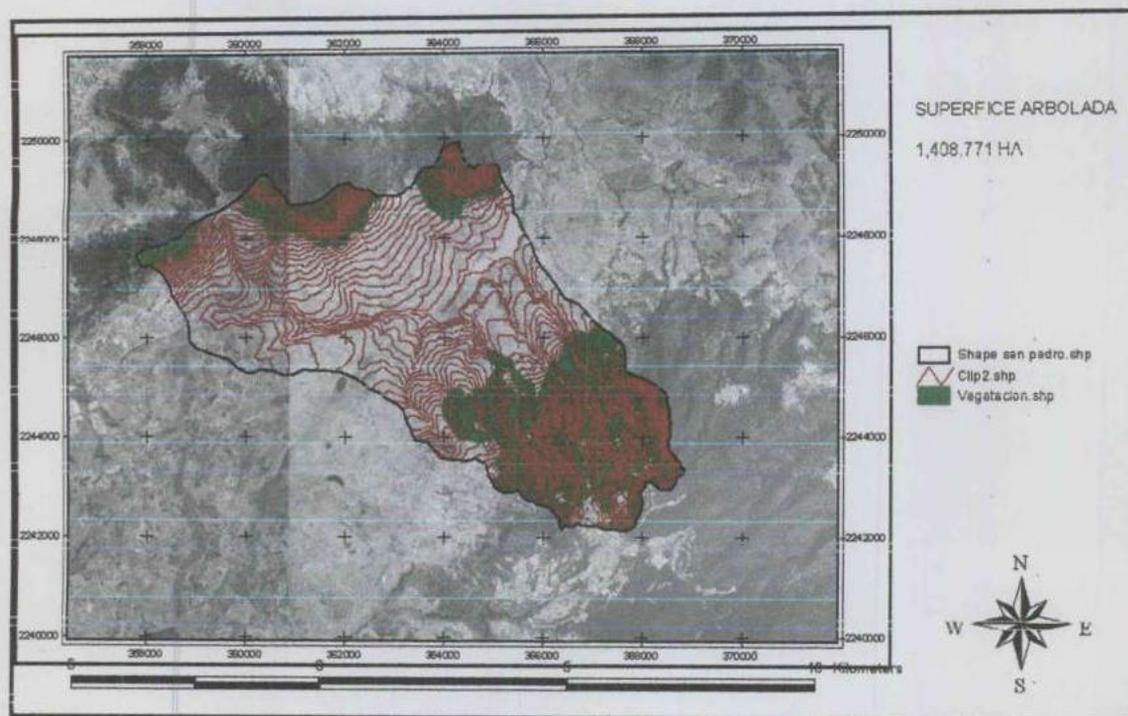
Figura 26. Mapa de vegetación forestal de la microcuenca

Posteriormente se delimito el área con vegetación y se calculo la superficie forestal, se realizaron recorridos de campo para constatar la información y se determinaron los actuales usos de suelos en la microcuenca (Figura 26).

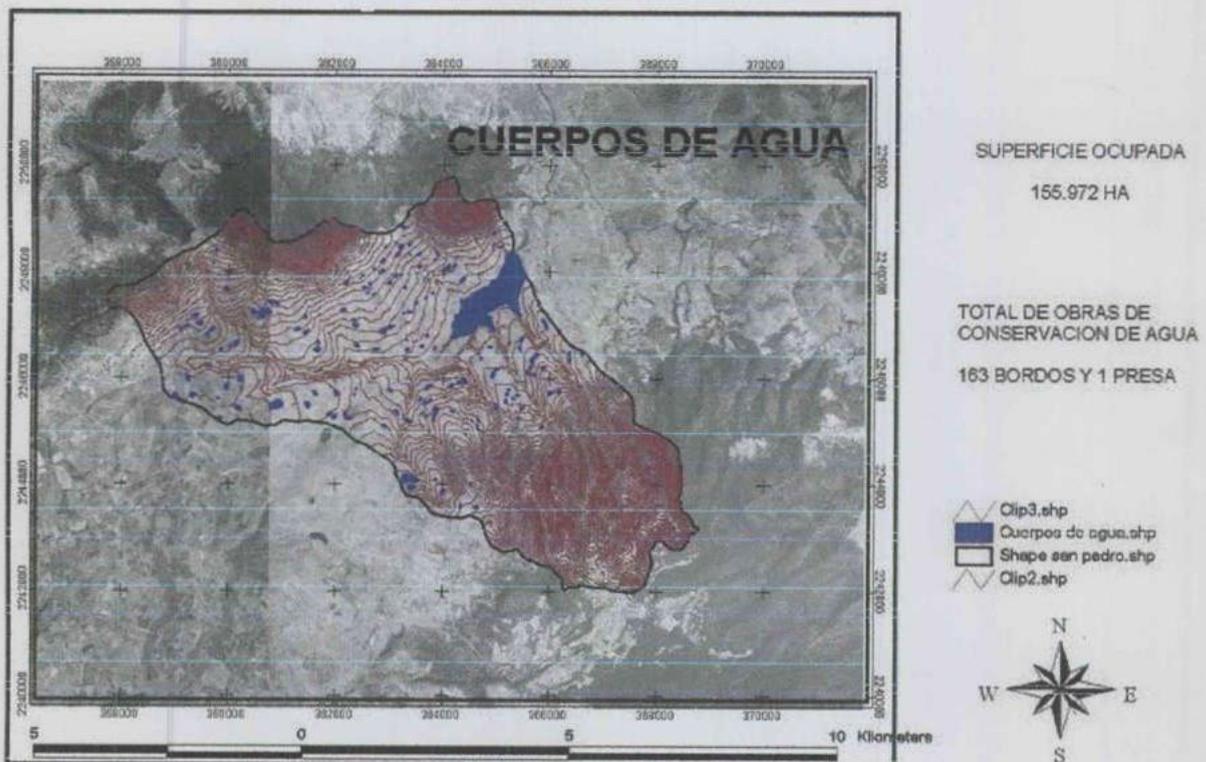
Figura 27. Cuerpos de agua de la Microcuenca San Pedro, Huimilpan, Qro.

Se realizaron diversos recorridos en todo la microcuenca a fin de conocer los tipos de obras de conservación de agua, asimismo se procedió a recopilar información en las dependencias federales y estatales y municipales, en este caso se obtuvo de parte del Gobierno del Estado a través de la Secretaria de Desarrollo Agropecuario el inventario en formato digital de bordos existentes en la zona, el cual se sobrepuso al mapa de de la microcuenca, generando el mapa de cuerpos de agua (Figura 27).

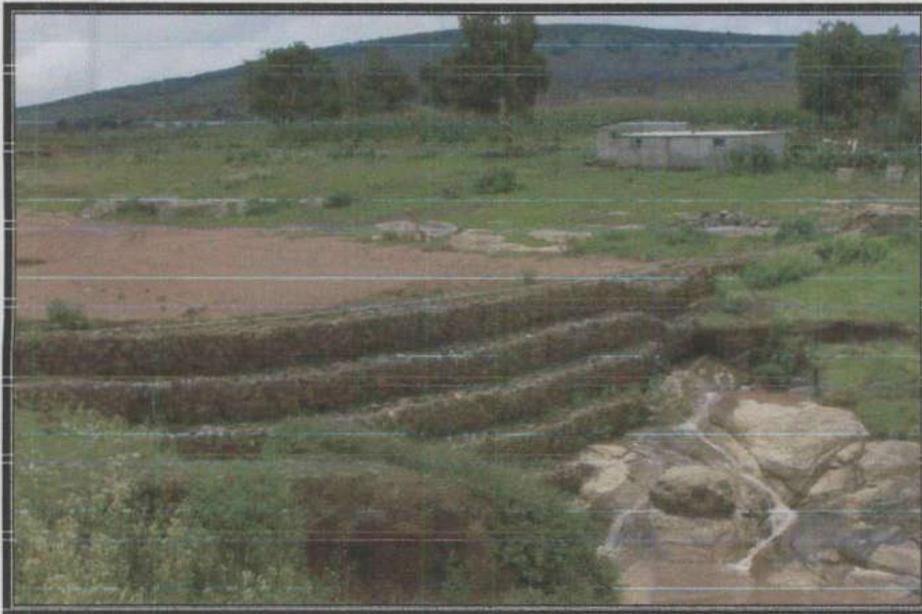
Figura 29. Presa de gavión azolvada (Foto R. Muñoz)

Se visitaron ambas obras y las condiciones encontradas fueron las mismas; obras completamente azolvadas y en un solo caso se presentó la estabilización total de la obra, el azolve contenido en estas obras se utiliza como arena para la construcción por parte de los dueños de los terrenos donde se ubican las obras. (Figura 29).

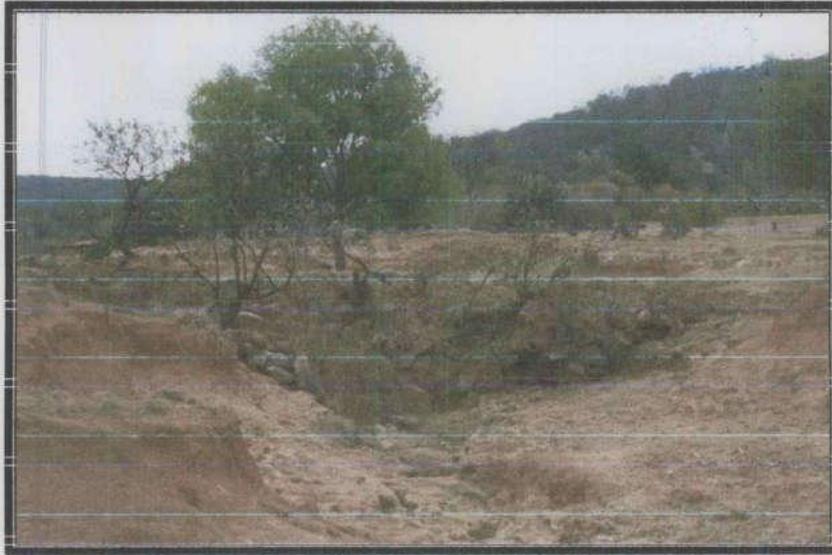
Figura 30. Presa de piedra acomodada estabilizadas (Foto R. Muñoz)

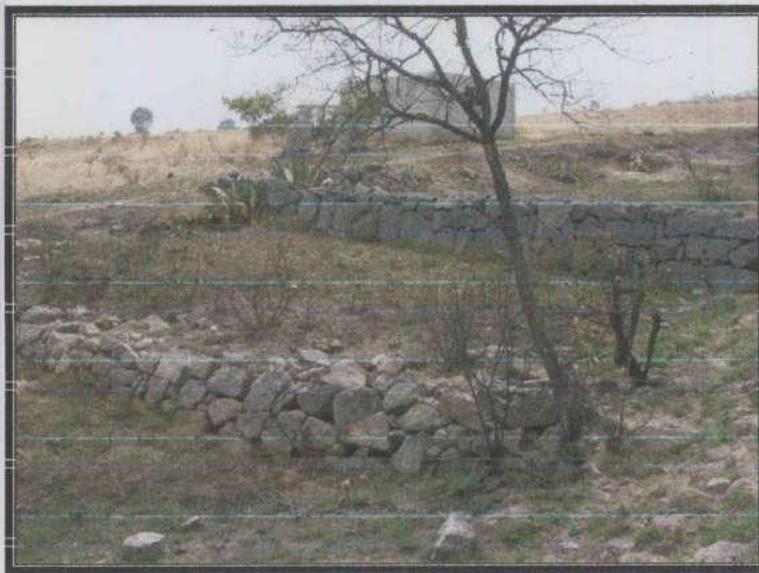
Figura 31. Terrazas aledañas a zonas de asentamientos humanos (Foto R. Muñoz)

En cuanto a las obras de terrazas, estas no son tan comunes en la zona como en el caso de las presas de piedra acomodada, sin embargo se les puede localizar principalmente en terrenos destinados a la agricultura, así como en zonas aledañas a los diversos y dispersos asentamientos humanos en toda la microcuenca (Figura 31).

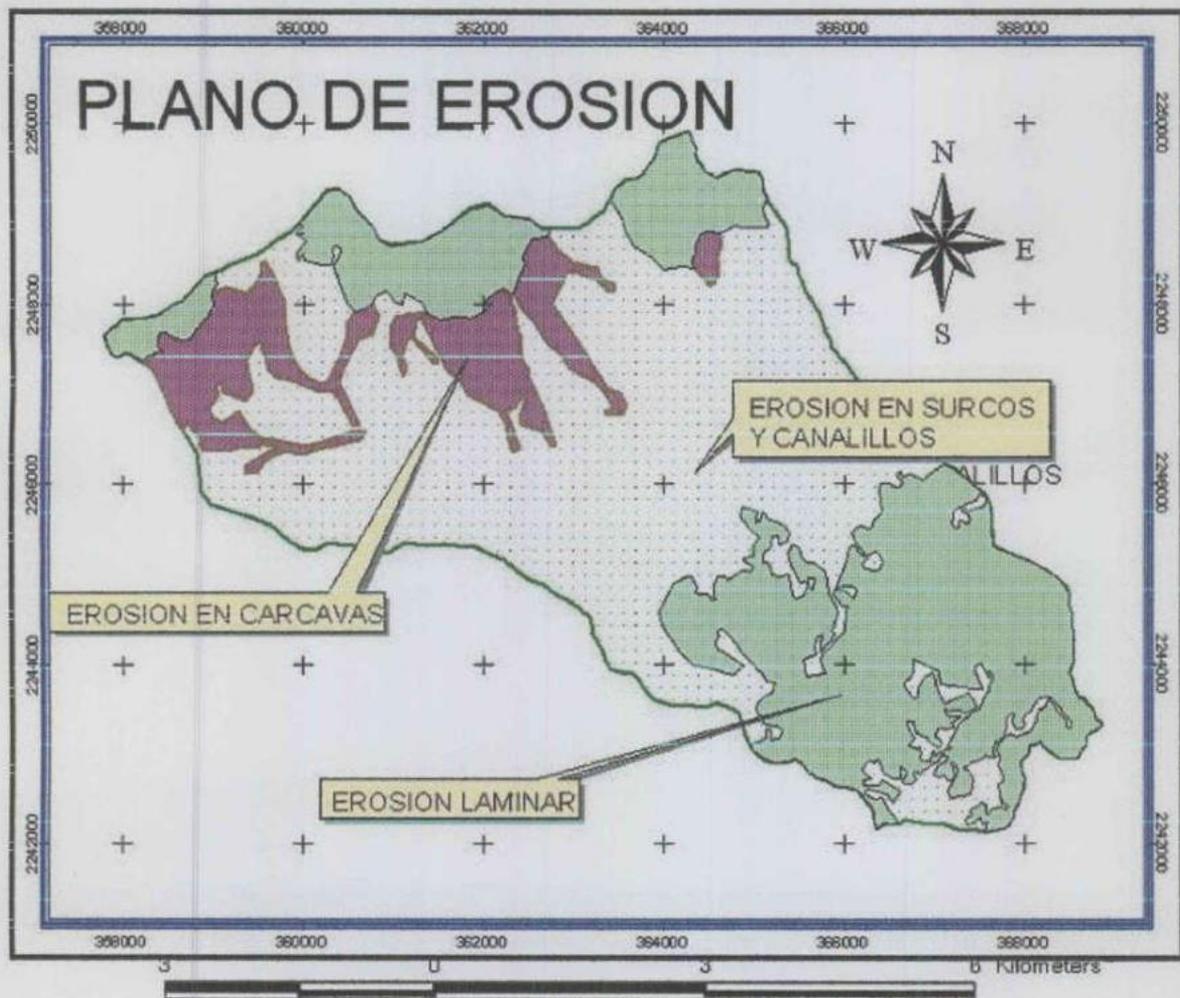
Figura 32. Zonas afectadas por distintos tipos de erosión en la microcuenca San Pedro

La causa principal de esta afectación lo constituyen diversos factores de daño entre los que se encuentran el cambio de uso de suelo para fines agrícolas, el aprovechamiento forestal clandestino, la siembra de cultivos en condiciones no aptas para ello, los incendios forestales y el sobrepastoreo derivado de una ganadería extensiva (Figura 32).

En la Figura 32 se puede apreciar las formas de erosión presentes en la microcuenca de San Pedro y las zonas que están afectadas actualmente, como se puede observar el total de la microcuenca presenta algún tipo de erosión, siendo mas afectada por el fenómeno de las cárcavas la zona noroeste de la microcuenca, siendo precisamente en esta zona donde se ubican suelos luvisoles y litosoles (Figura 32), derivados de la presencia de rocas riolíticas.

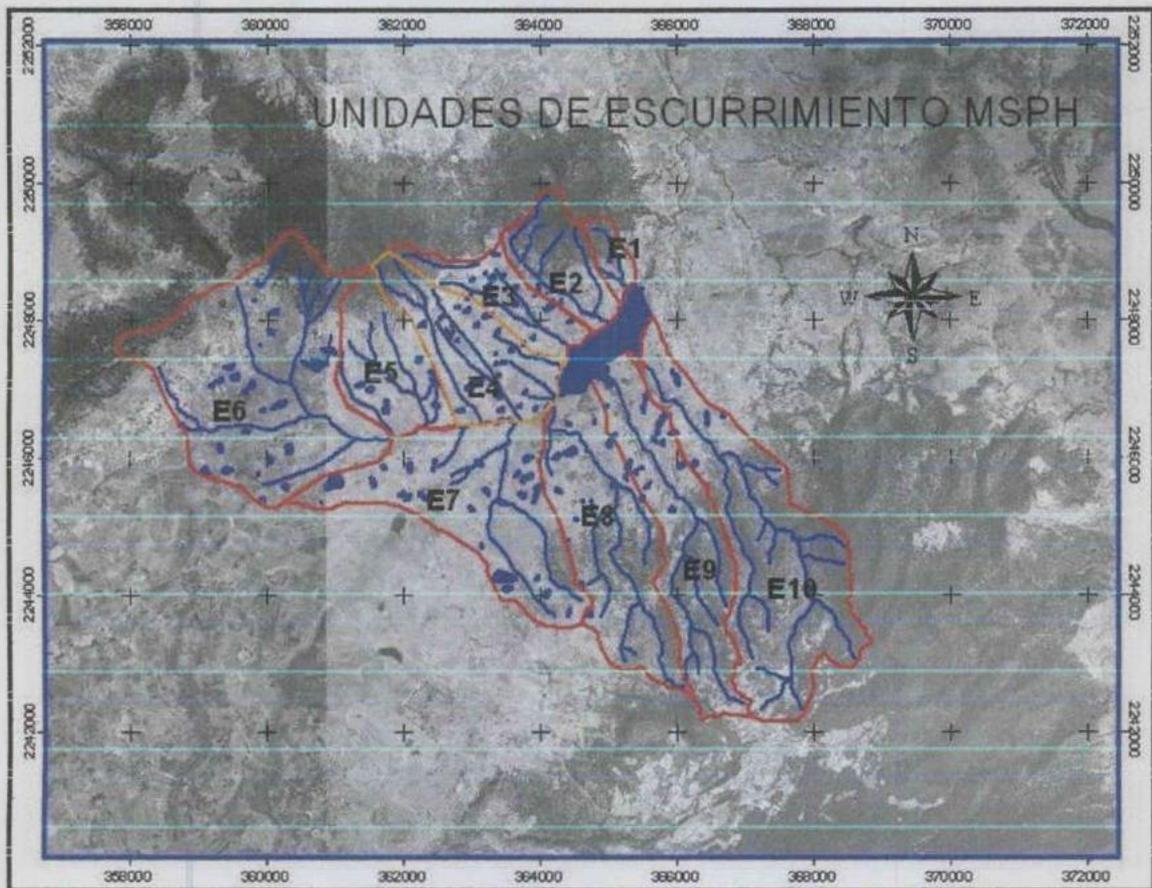
Figura 33.- Sistema de escurrimientos de la Microcuenca de San Pedro Huimilpan

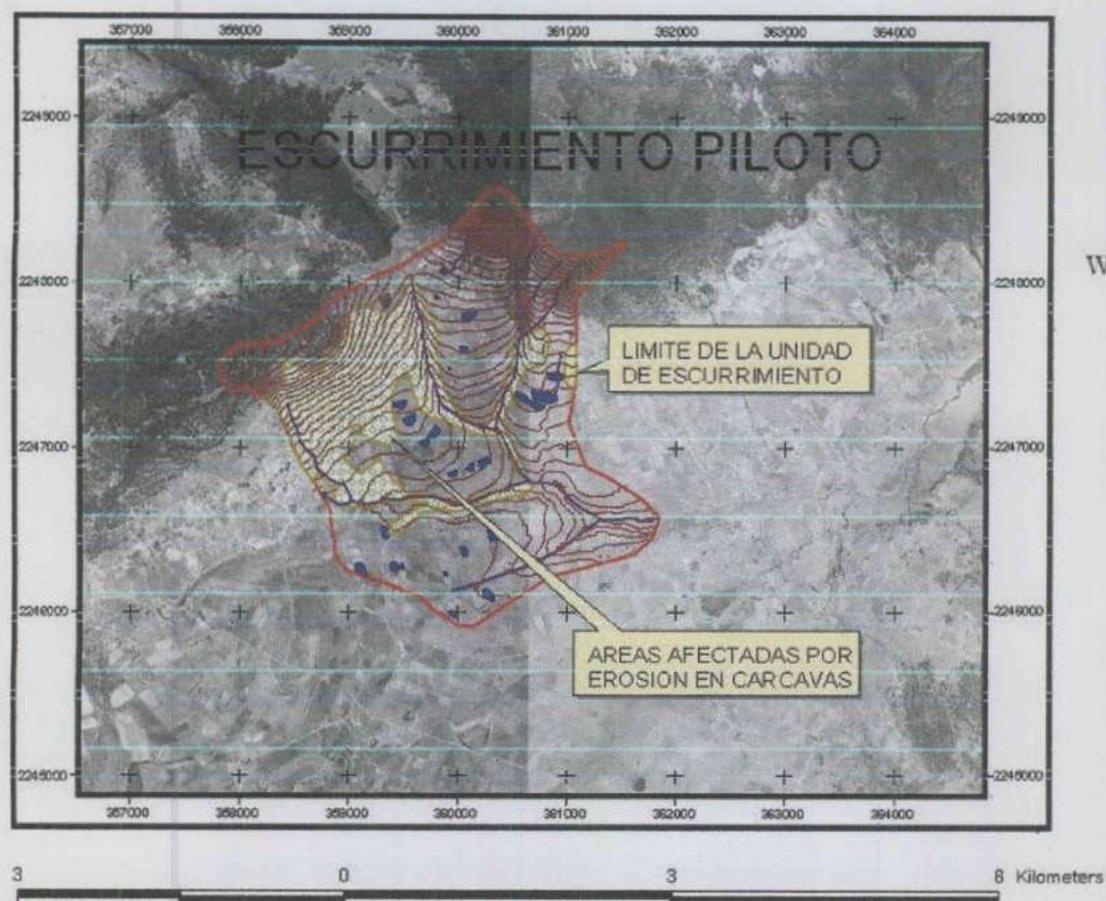
Figura 34. Unidades de Escurrimiento de la Microcuenca de San Pedro Huimilpan

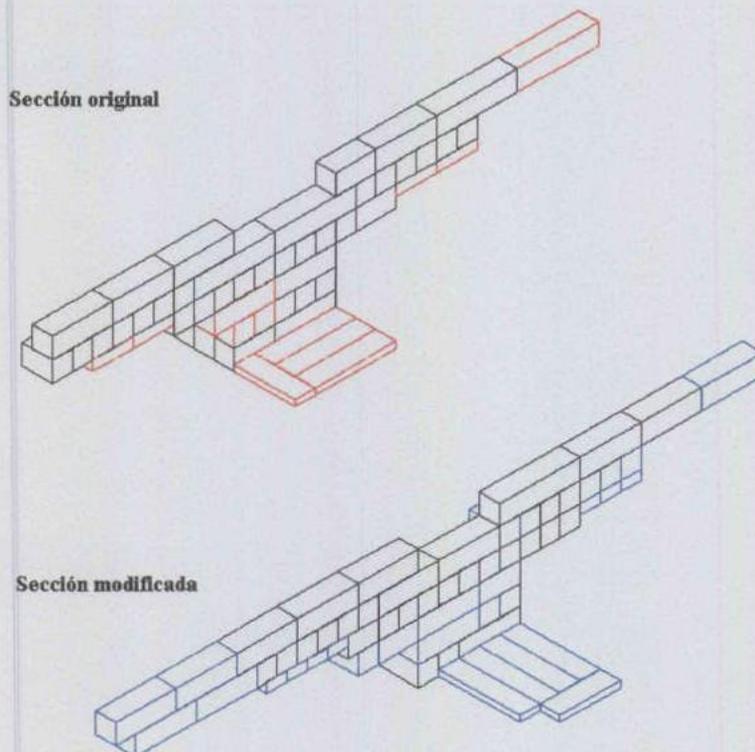
Figura 35. Vista aguas abajo de la sección de Mario

En la práctica, los diseños originales tuvieron que modificarse para adaptarse a las condiciones finales de la sección. En las figuras siguientes se puede apreciar el diseño original y el diseño ejecutado en campo, que finalmente fue como quedaron las obras. Los gaviones marcados de color rojo corresponden a los elementos eliminados de la sección original y los azules corresponden a los añadidos durante los trabajos de campo. Obsérvese las grandes modificaciones en los cimientos en el caso de la Sección Mario (Figuras 35 y 36), mientras que en la Sección Arturo las modificaciones incidieron mas fuertemente en los niveles intermedios y en las plateas antisocavantes (Figuras 37 y 38).
