**Erosión Hídrica en la microcuenca
San Pedro Huimilpan:
Valoración Integrada para su Control**

TESIS

**MAESTRO EN GESTIÓN
INTEGRADA DE CUENCAS**

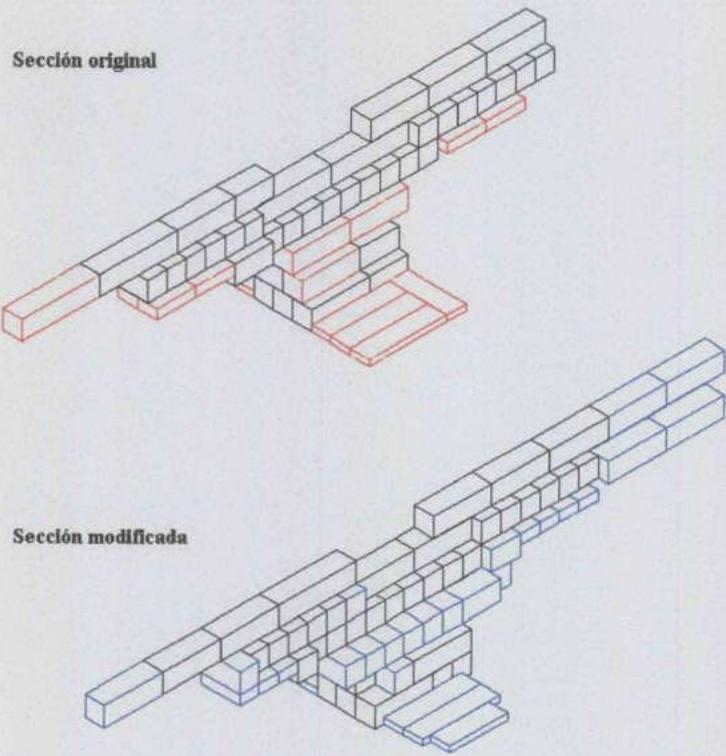
Figura 36. Vista aguas arriba de la sección de Mario

En la práctica, los diseños originales tuvieron que modificarse para adaptarse a las condiciones finales de la sección. En las figuras siguientes se puede apreciar el diseño original y el diseño ejecutado en campo, que finalmente fue como quedaron las obras. Los gaviones marcados de color rojo corresponden a los elementos eliminados de la sección original y los azules corresponden a los añadidos durante los trabajos de campo. Obsérvese las grandes modificaciones en los cimientos en el caso de la Sección Mario (Figuras 35 y 36), mientras que en la Sección Arturo las modificaciones incidieron mas fuertemente en los niveles intermedios y en las plateas antisocavantes (Figuras 37 y 38).

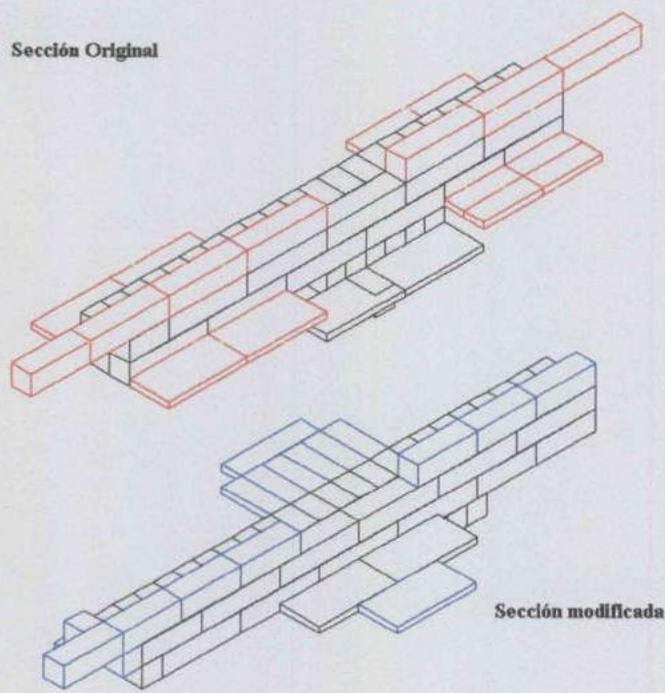
Figura 37. Vista aguas abajo de la sección de Arturo

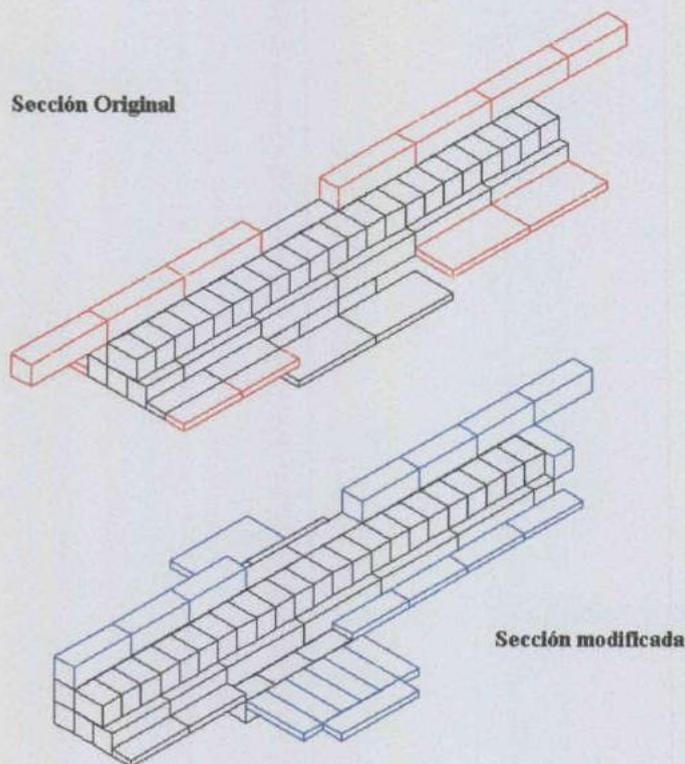
Figura 38. Vista aguas arriba de la sección de Arturo

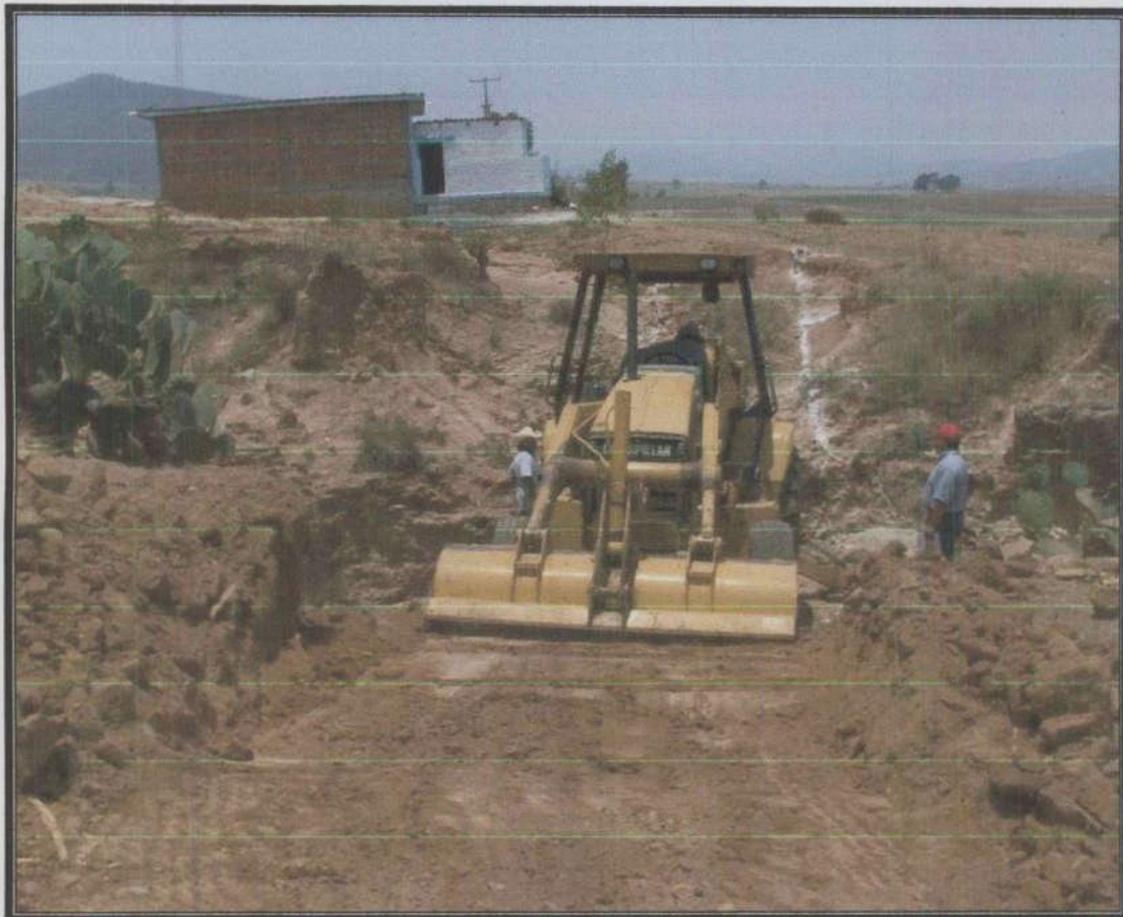
Figura 39. Desplante de la Sección Hidráulica de la Sección Mario con Maquinaria Pesada

La afinación de las secciones hidráulicas se realizó considerando los aspectos geométricos asentados en el diseño de la empresa; no obstante lo anterior, debido a las condiciones de suelo del cauce y los materiales de las paredes, los cortes fueron mucho más profundos de lo que originalmente se planeó (Figura 39).

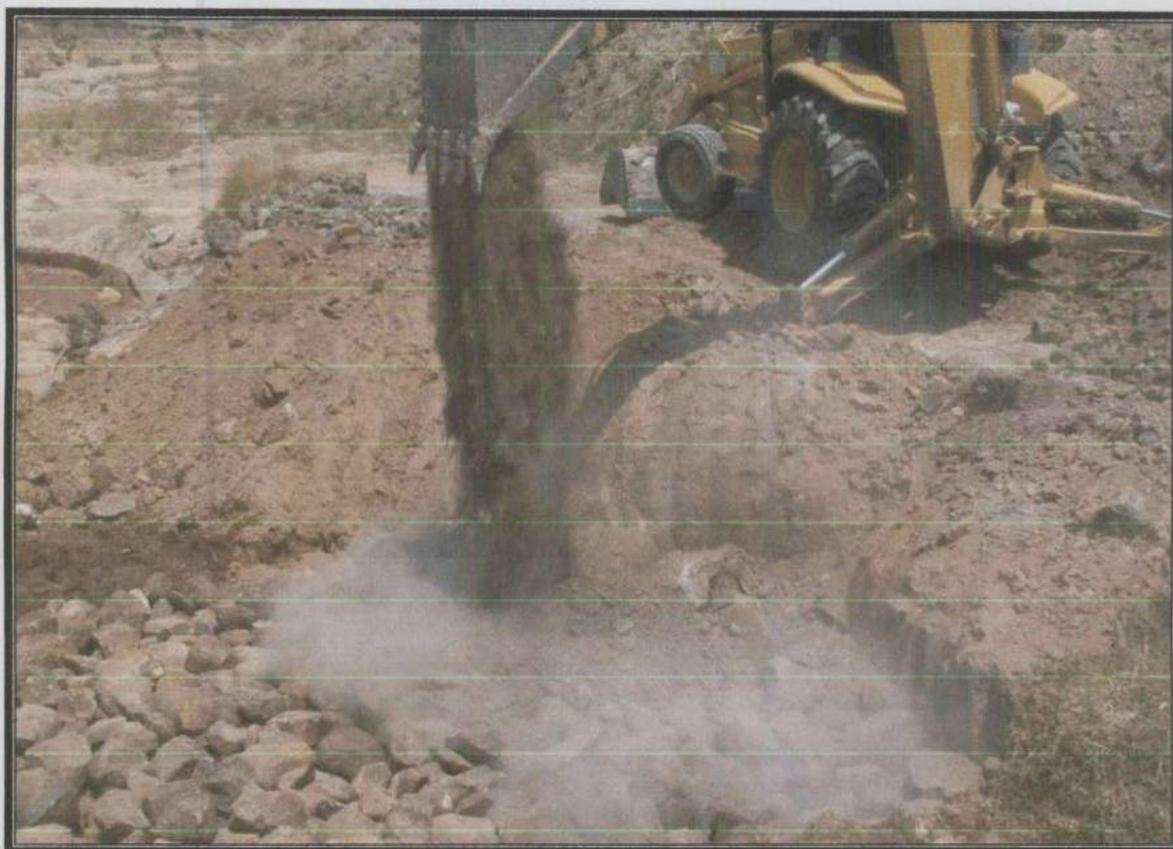
Figura 40. Corrección del piso del cauce de la Sección Hidráulica de la Sección Arturo

Al modificar la estructura de los cauces con maquinaria pesada, se excavó el suelo de ambas secciones, dicha acción ocasionó que en caso de la Sección Arturo (Figura 40) se tuviera que rellenar con piedra y tierra el área excavada, lo anterior de alguna forma sirvió para fortalecer el suelo del cauce, sin embargo, modificó el diseño propuesto. Adicionalmente a lo anterior, y toda vez que se toman como ideales las secciones de los cauces, al excavar el suelo se encontraron afloramientos rocosos que impidieron realizar las obras como originalmente se habían proyectado.

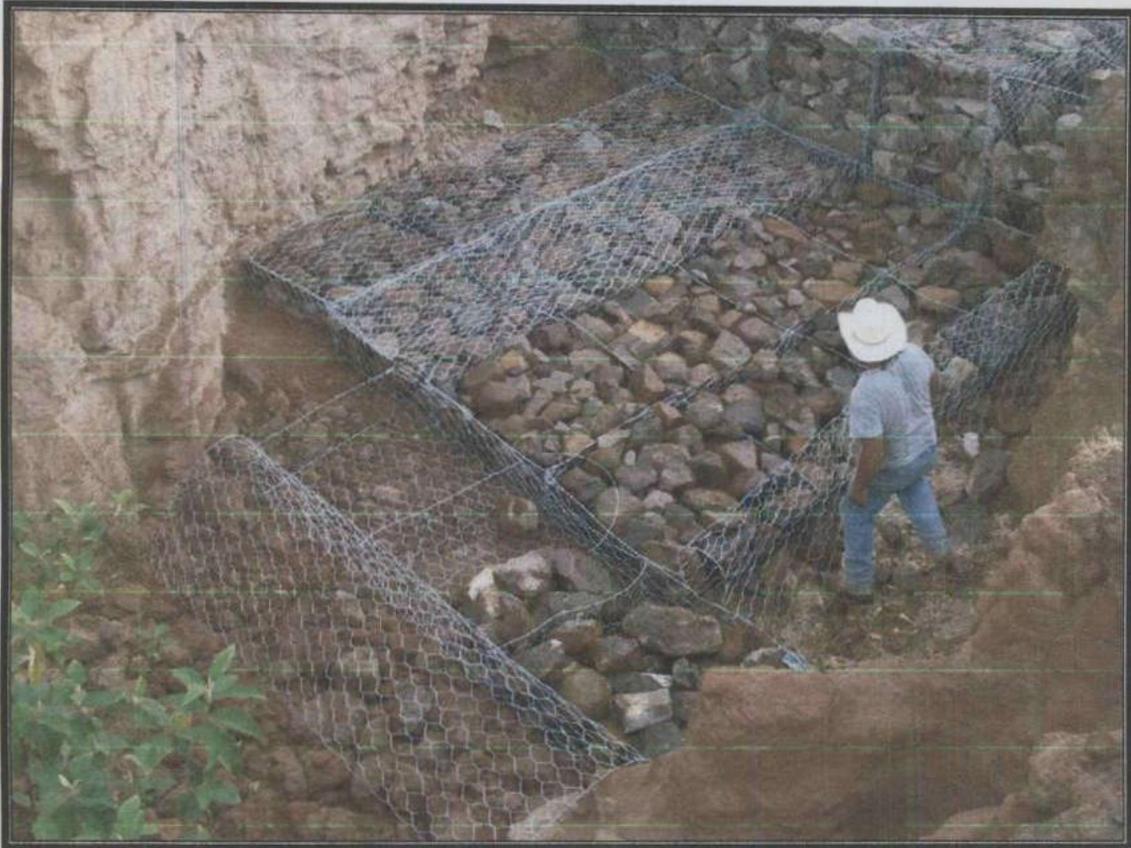
Figura 41. Corrección por condiciones de sinuosidad del cauce en la Sección Mario

Asimismo, las condiciones de sinuosidad de los cauces fueron determinantes para las modificaciones a los proyectos originales, toda vez que éstos tomaban a la sección como perfecta en el plano horizontal (Figura 41).

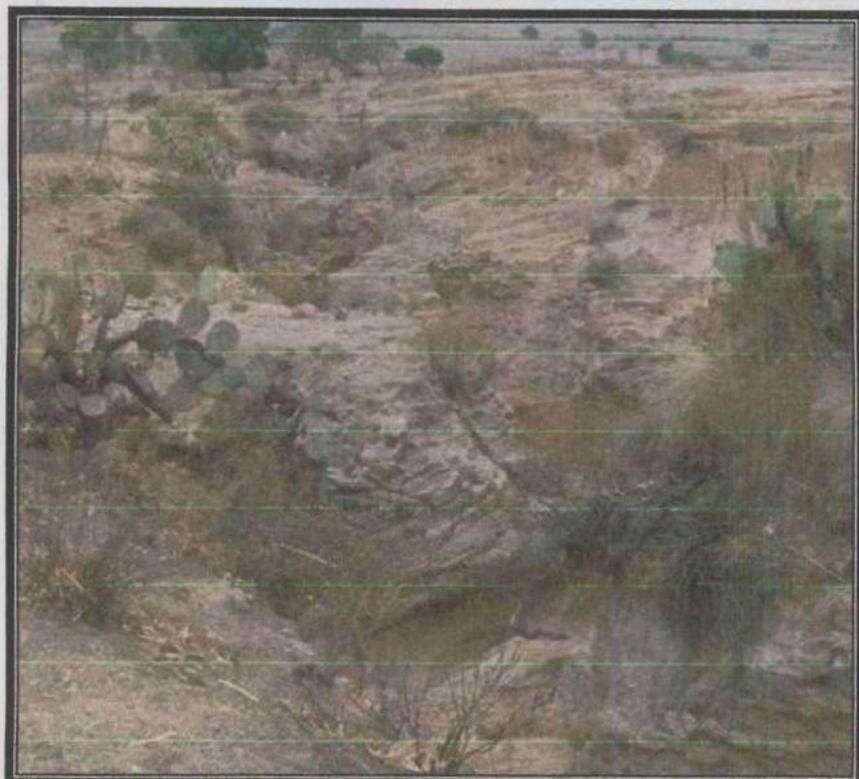
Figura 42. Sección Mario original

En las Figuras 42 a la 45 se muestra la condición antes y después de la construcción de las presas de gaviones en ambos sitios. Es muy importante mencionar que uno de los beneficios de la construcción de la sección Mario fue la comunicación de dos familiares viviendo en ambos lados de la cárcava. Previo al establecimiento del muro de gaviones, caminar de un lado a otro implicaba el riesgo de cruzar una cárcava profunda e inestable o caminar una distancia considerable aguas abajo hasta un punto de cruce mas adecuado. Esto ejemplifica el beneficio social de las obras de conservación de suelos al adaptarse adecuadamente a los paisajes.

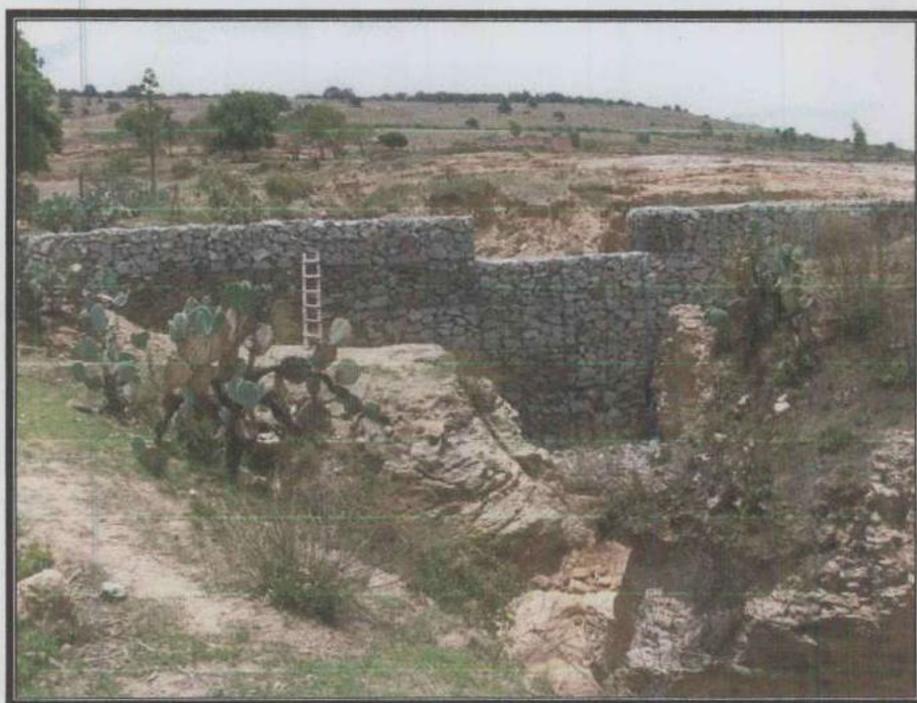
Figura 43. Sección Mario modificada al término de la construcción

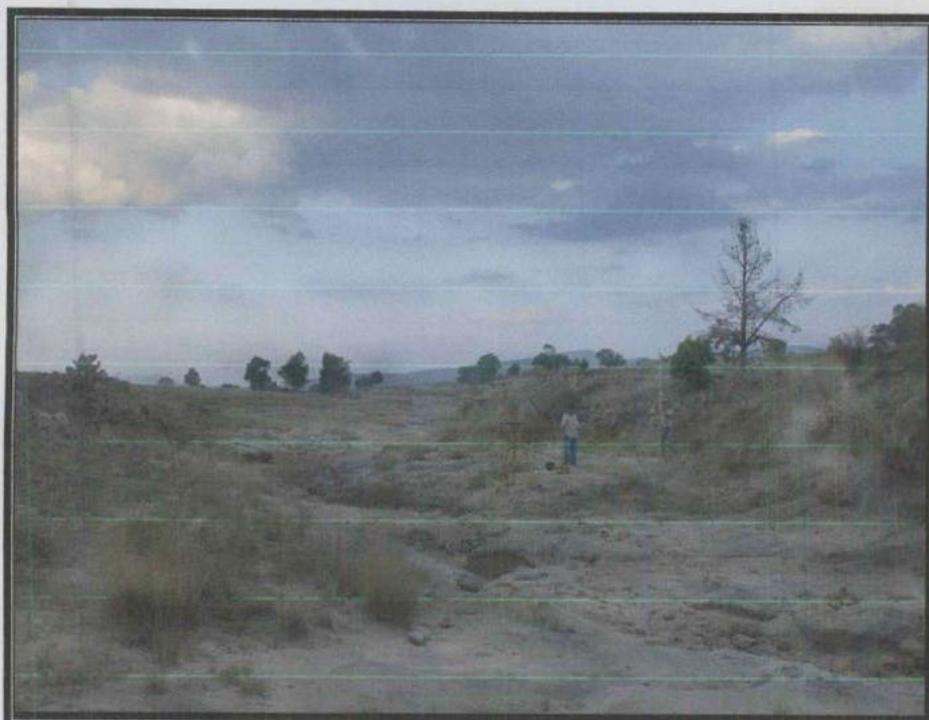
Figura 44. Sección Arturo original

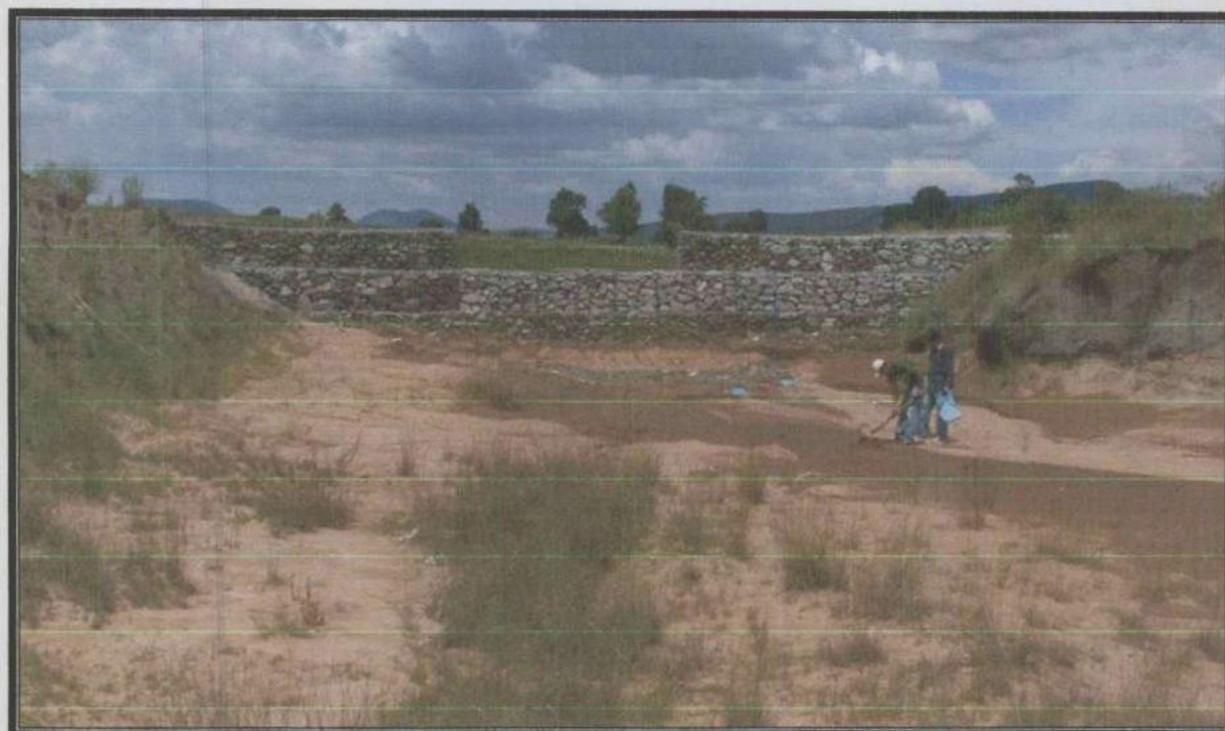
Figura 45. Sección Arturo modificada al término de la construcción

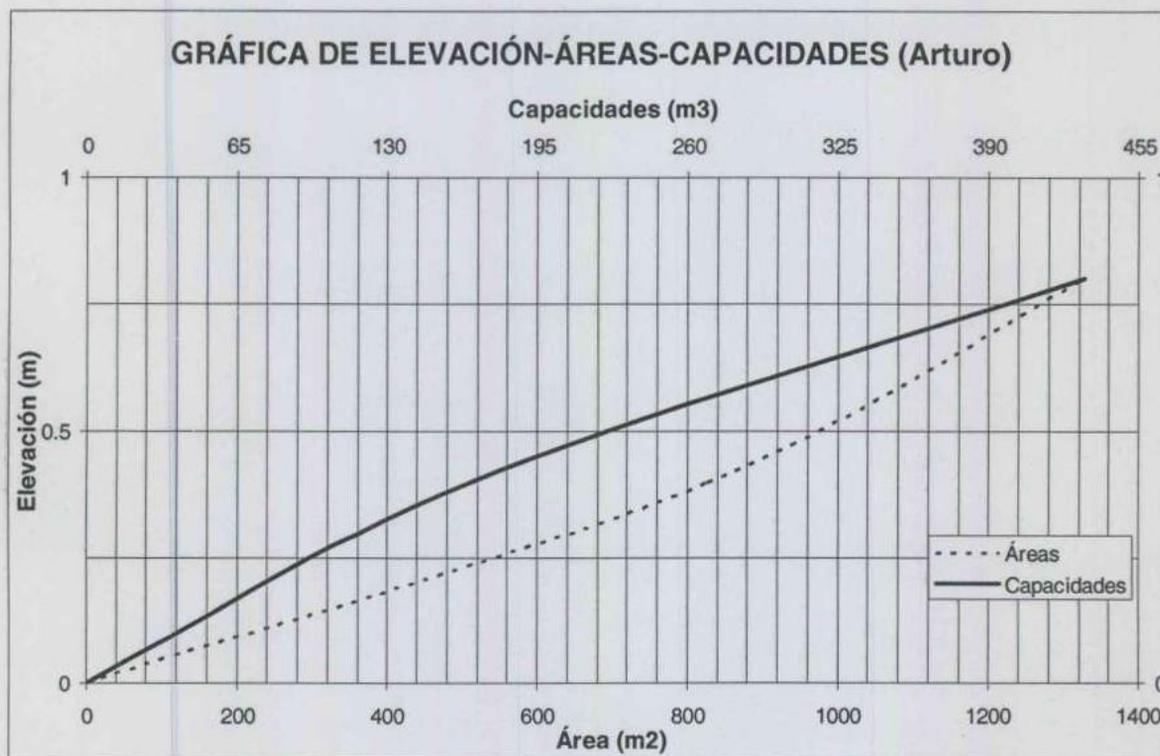
Figura 46. Gráfica de elevación-áreas-capacidades de la sección Arturo

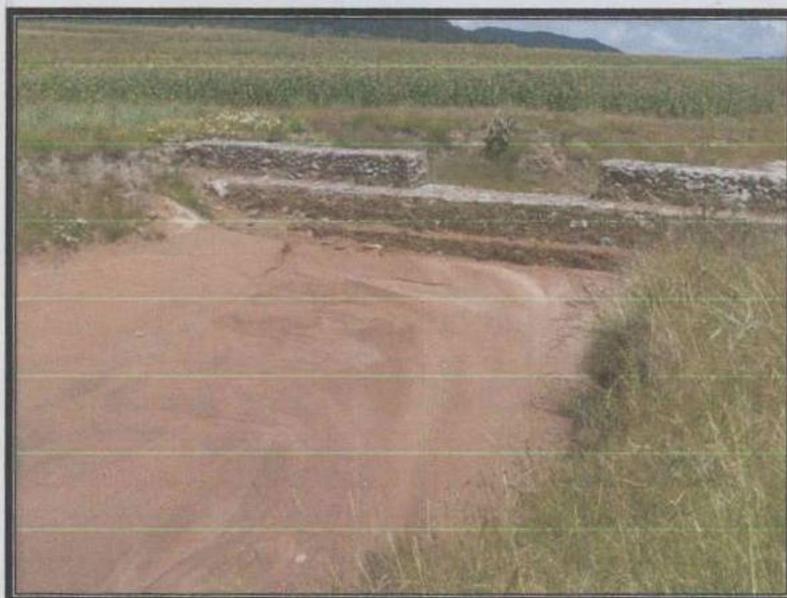
Figura 47. Situación de azolve de la Sección Arturo

La precisión que se tomó en la sección de Mario fue 1.0 m debido a la magnitud de la obra y a las condiciones topográficas de la cárcava (principalmente la pendiente), y que la altura de la presa es de mayor magnitud que la que se construyó en la sección de Arturo. Una vista de la situación actual de la obra, se puede observar en la Figura 47.

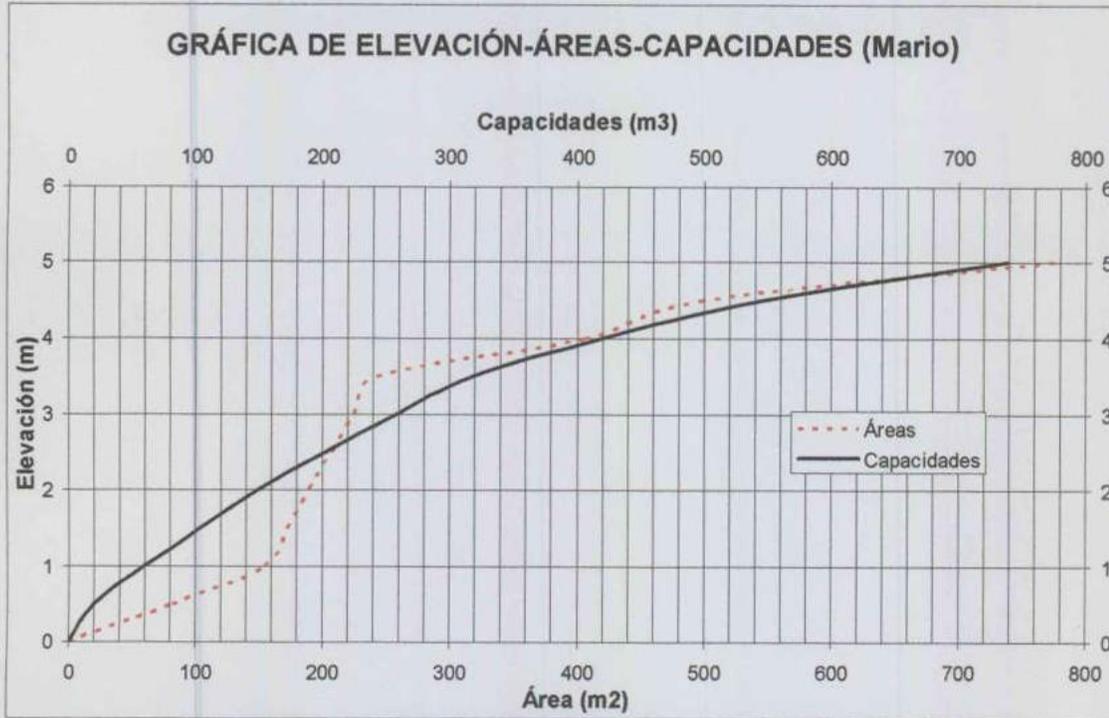
Figura 48. Gráfica elevación-áreas-capacidades de la sección Mario

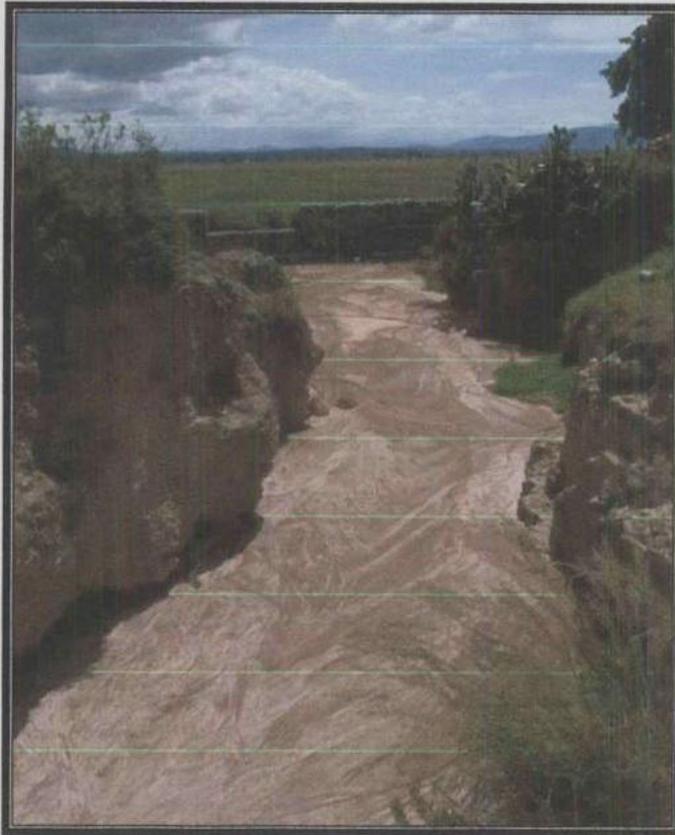
Figura 49. Situación de azolve de la Sección Mario

Una vista de la situación actual de la obra, se puede observar en la Figura 49, es importante resaltar que dada la topografía tipo cañón que se presenta en la Sección Mario, los resultados son mas visibles en el corto plazo.

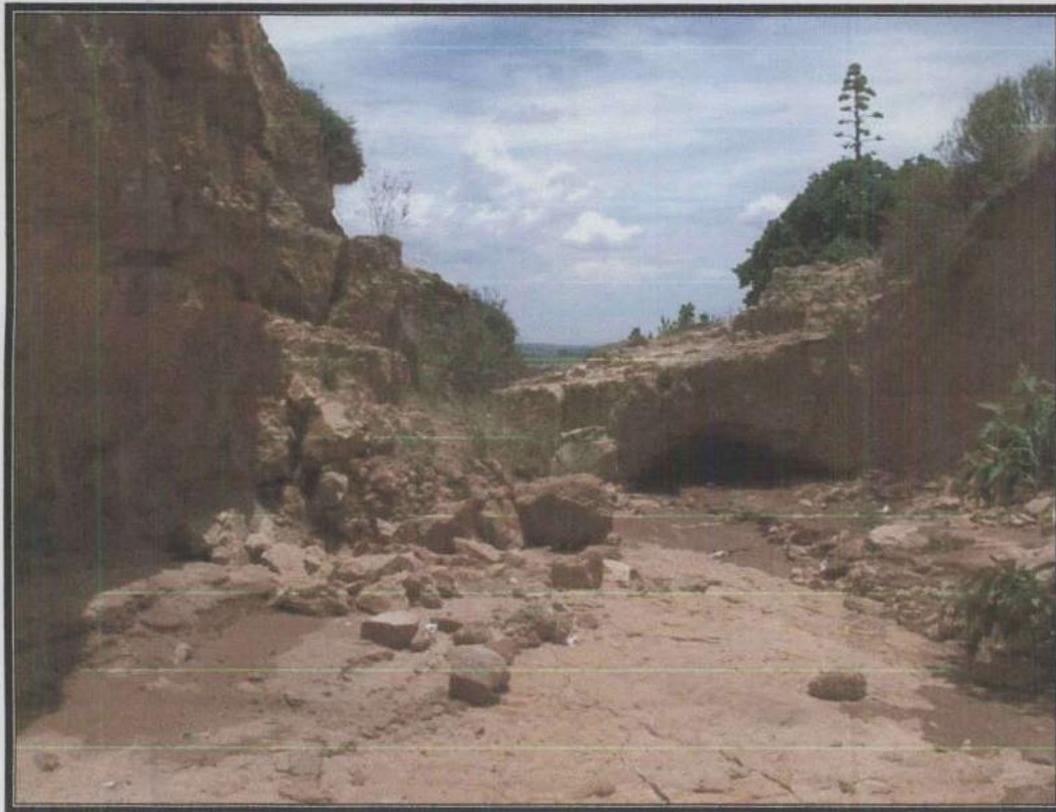
Figura 50. Sección en campo del sitio de colocación de llantas.

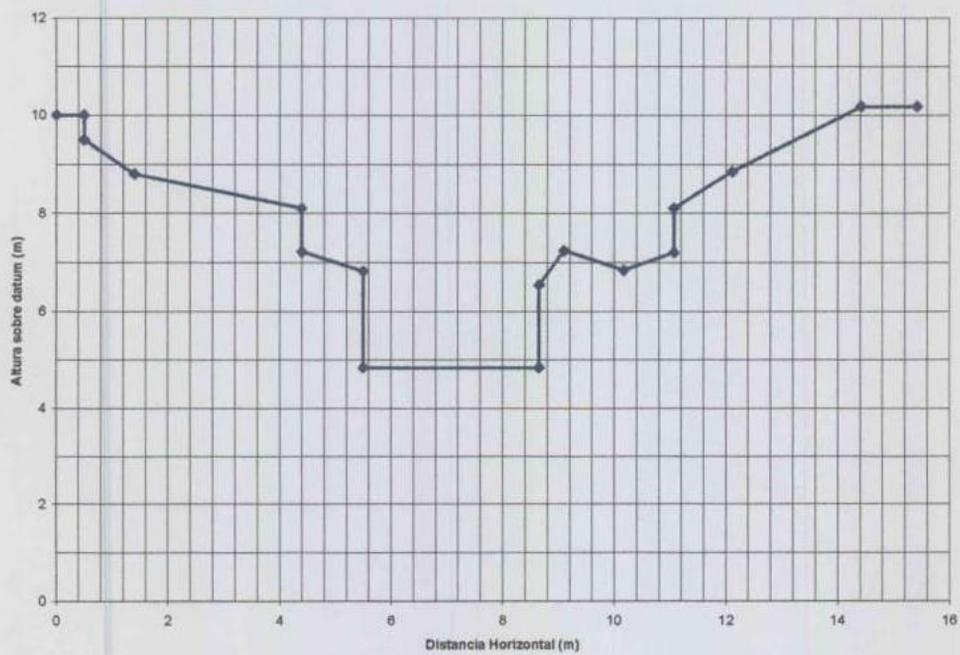
Figura 51. Sección hidráulica de la cárcava para la construcción de la presa de llantas.

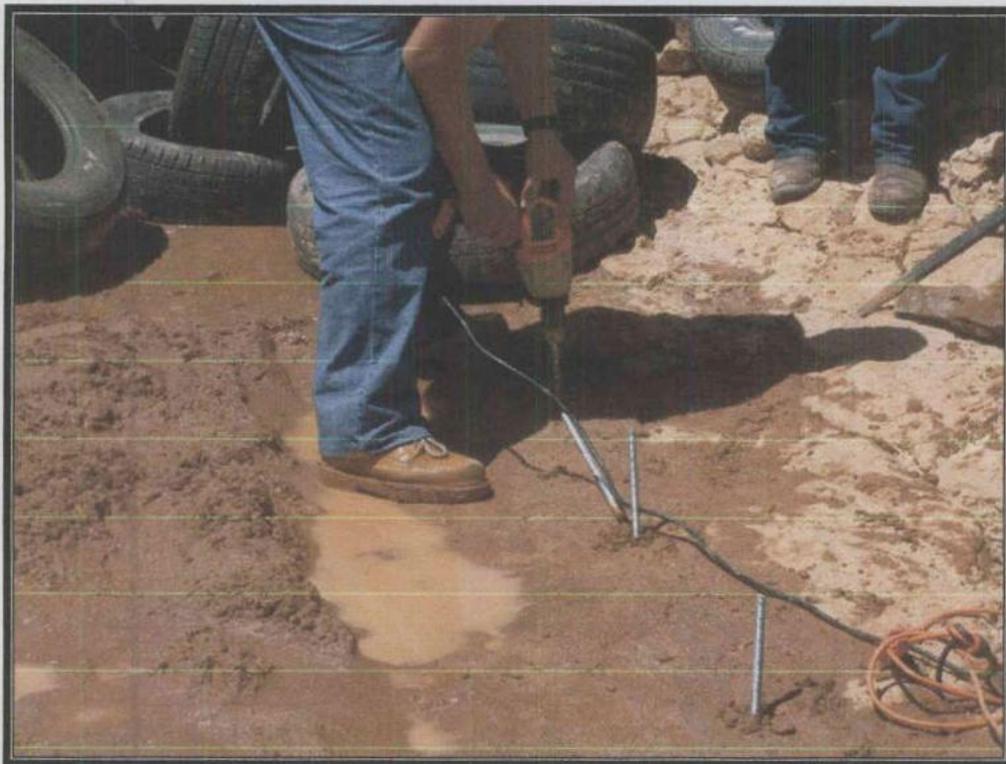
Figura 52. Procedimiento de anclaje de espigones o tornillos

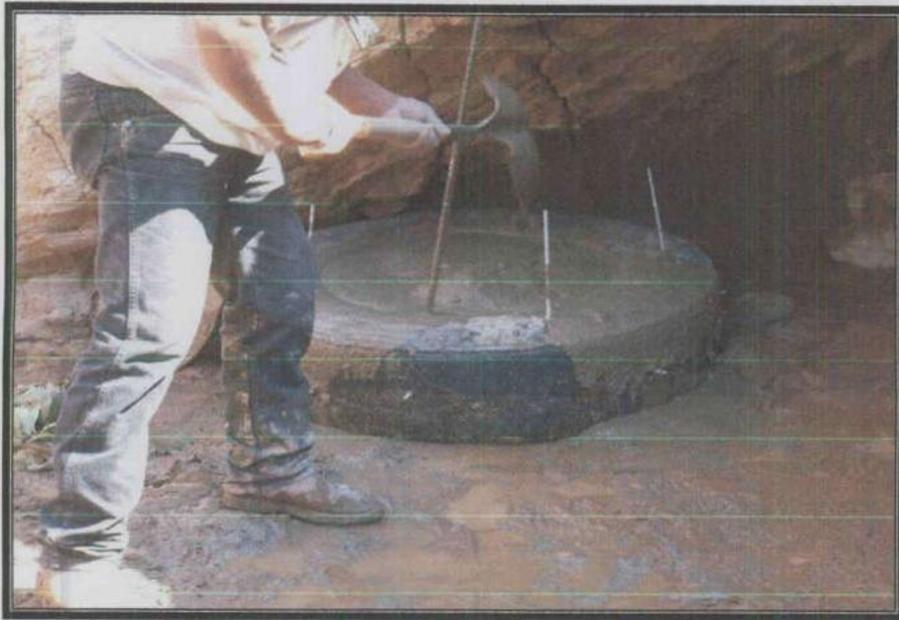
Figura 53. Procedimiento de anclaje de llantas

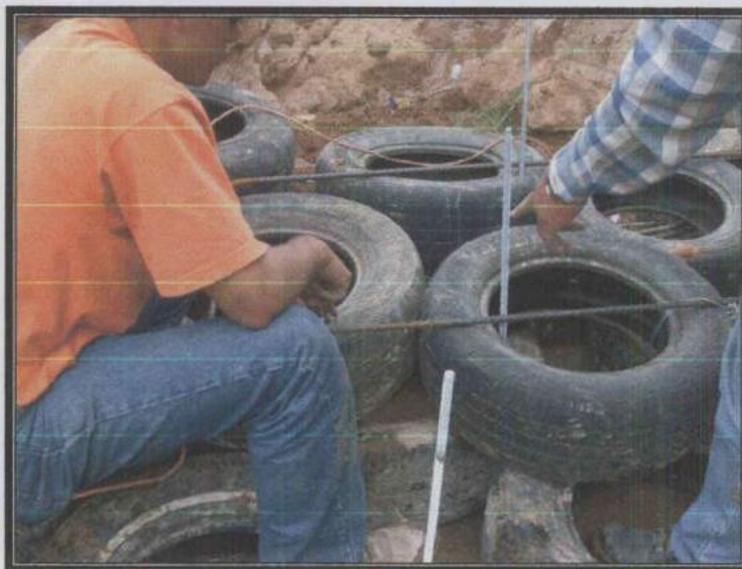
Figura 54. Refuerzo de la estructura en el plano horizontal) con varilla

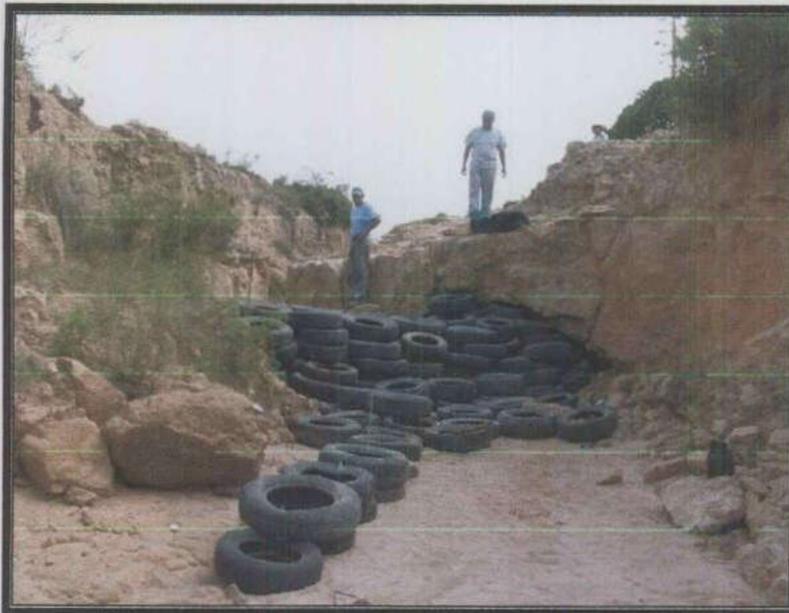
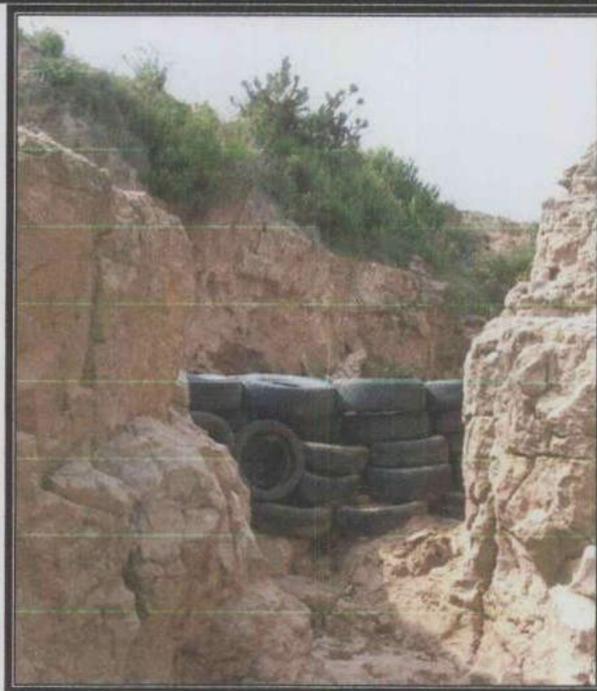
Figura 55. Obra de llantas terminada aguas arriba y aguas abajo.

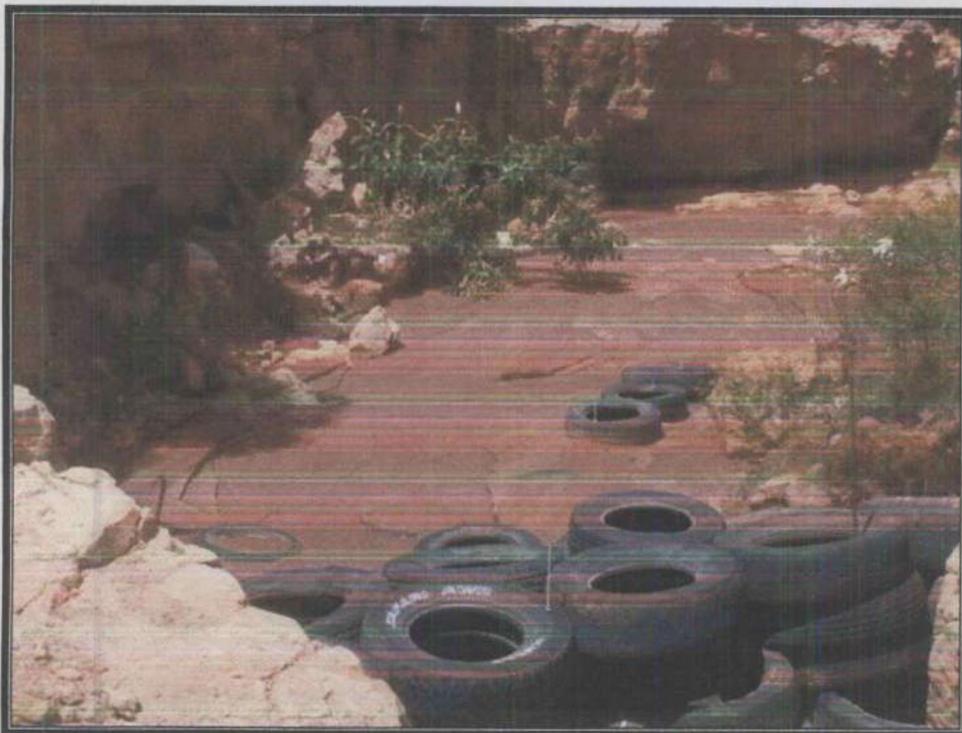
Figura 56. Captación de sedimentos en la presa de llantas.

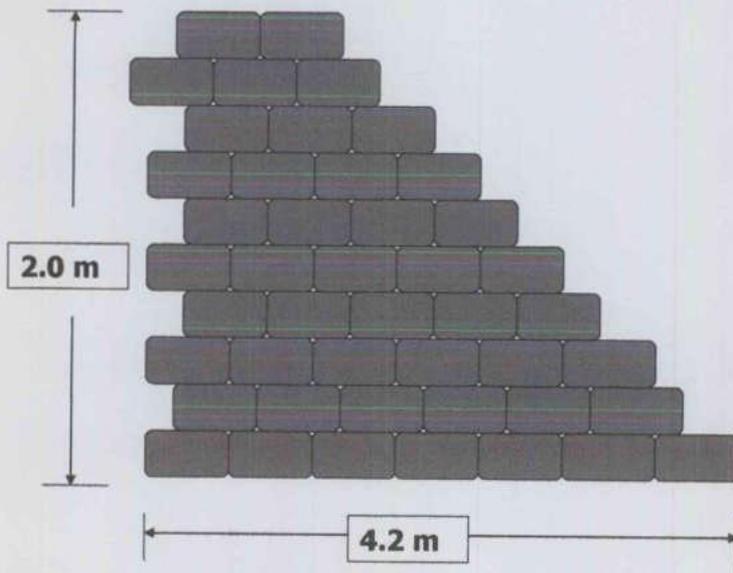
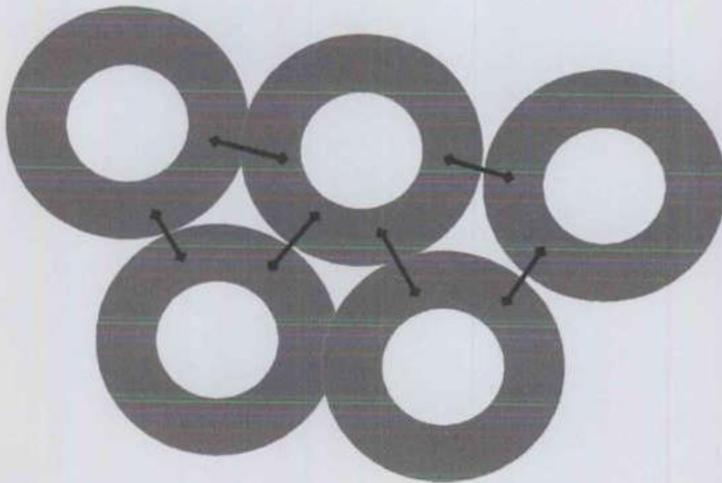
ANEXO IV.

Esquema de colocación de llantas en corte vertical y vista horizontal y detalle del amarre entre llantas,
