Universidad Autónoma de Querétaro
Facultad de Ciencias Naturales
Maestría en Ciencias Biológicas

Estructura y composición vegetal del bosque de galería de tres ríos urbanos: Atoyac, Puebla; Paisanos, San Luis Potosí y El Pueblito, Querétaro

Tesis

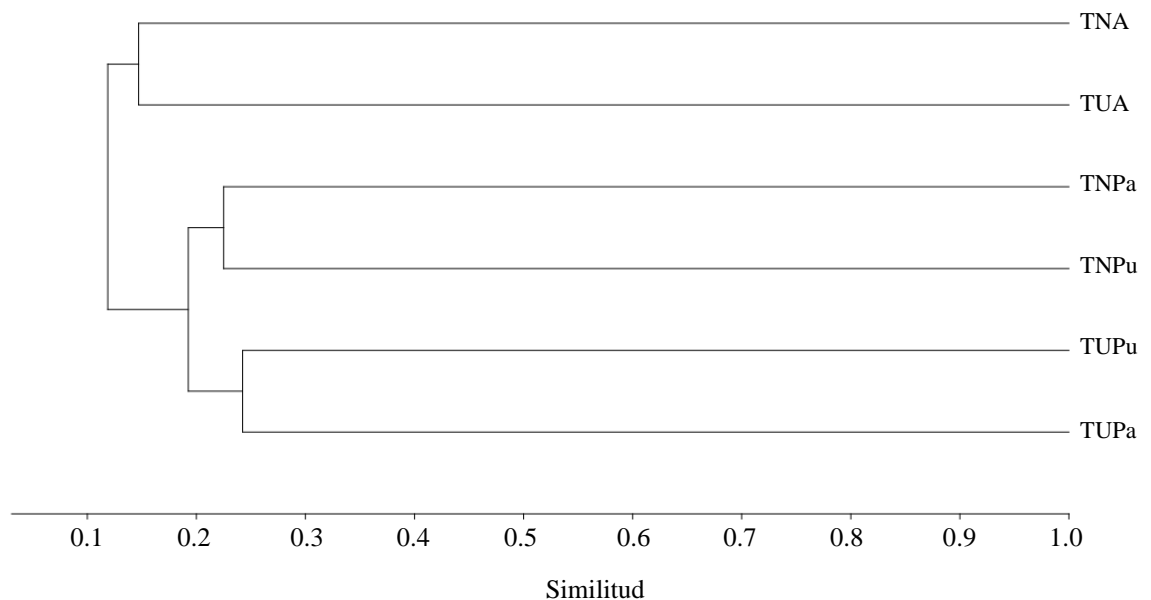
Figura 14. Dendrograma de similitud entre los tramos evaluados obtenido mediante el índice de Jaccard (I_j).

En cambio, en el Río Paisanos la similitud entre tramos fue del 18%, encontrándose las siguientes especies en común *Schinus molle*, *Ipomoea purpurea*, *Commelina coelestis*, *Baccharis salicifolia*, *Prosopis laevigata*, *Setaria adhaerens* y *Heimia salicifolia*.

Finalmente, en el Río Atoyac la similitud entre tramos fue del 15%, las especies compartidas por ambos fueron *Fraxinus uhdei*, *Baccharis salicifolia*, *Ligustrum lucidum*, *Phytolacca icosandra* y *Salix bonplandiana*.

El río que presentó mayor similitud entre tramos fue El Pueblito con el 23%, compartiendo ocho especies entre sí. No obstante, la similitud obtenida entre tramos fue más baja de lo esperado, demostrando cambios importantes en la composición vegetal de cada río, expresando también, el reemplazo de especies típicamente riparias por otras que no lo son, algunas de las cuales resultaron ser exóticas y/o invasoras. Así como mala conectividad con hábitats aledaños, Araujo *et al.* (2013) señalan que sitios con baja similitud se reflejan aislamiento y que mayor similitud indican mejor conectividad con remanentes de vegetación natural.

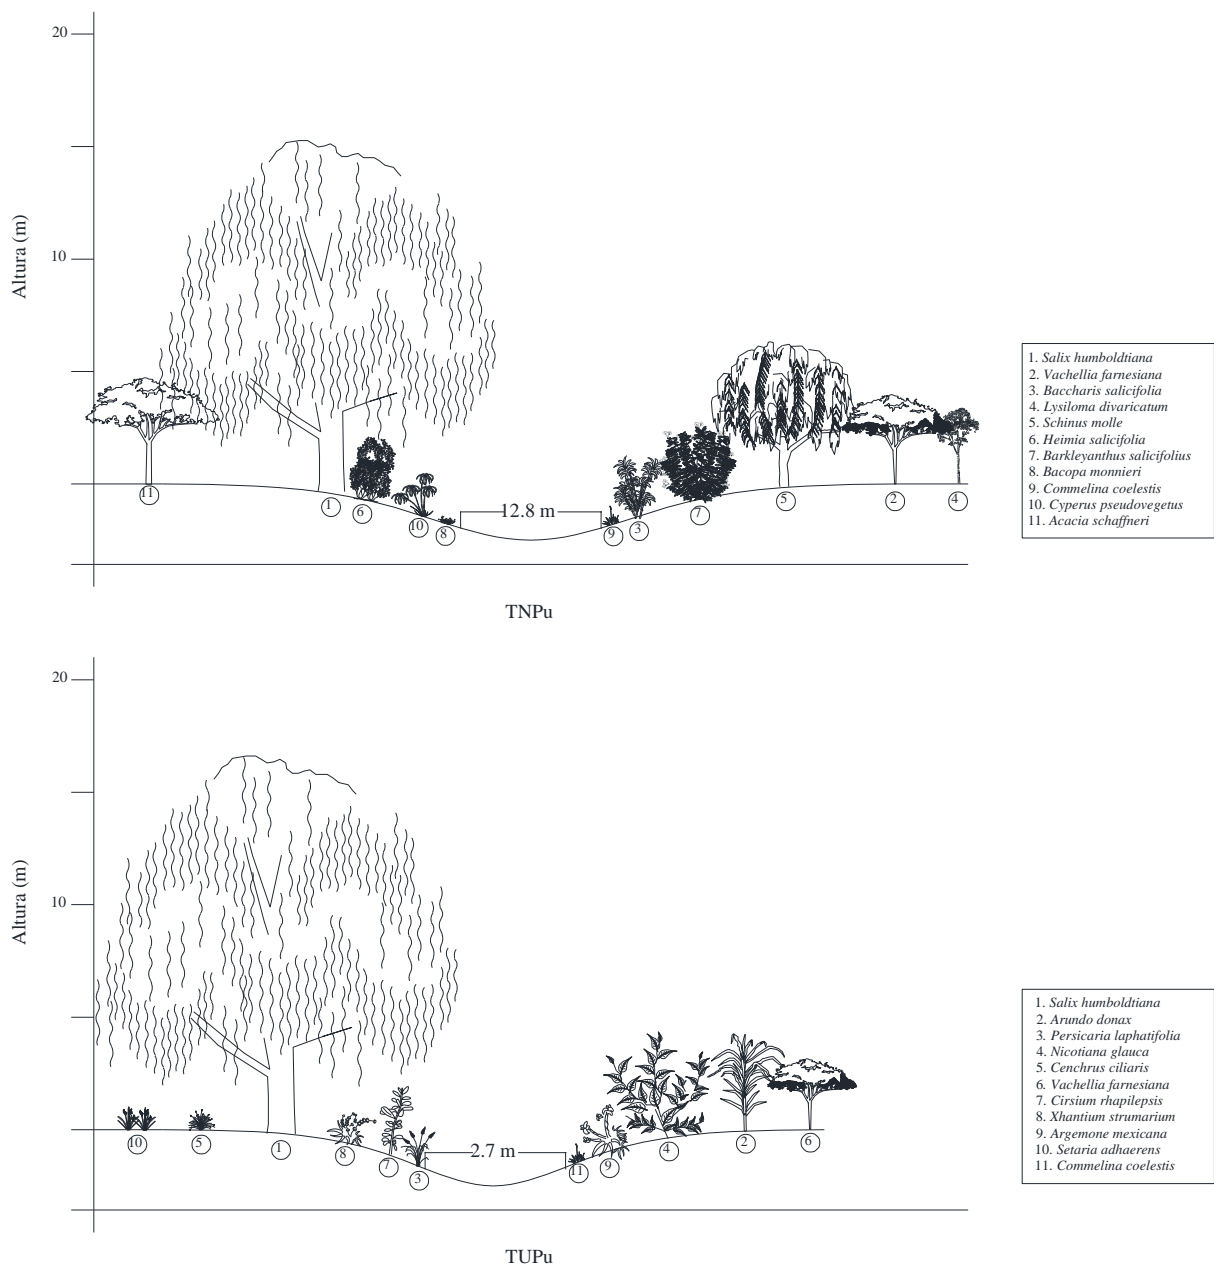
Figura 21. Perfiles de vegetación del Río El Pueblito
 TNPu: El Batán, TUPu: Col. Las Flores.

La estructura vertical y horizontal de la vegetación presentó patrones similares a lo largo de los tramos urbano y natural del Río El Pueblito. Sin embargo, el sitio natural se caracterizó por el predominio de árboles y arbustos que alcanzan los 14 m. Observándose un corredor continuo de vegetación y la presencia de pocos claros. Así como la formación de los distintos estratos vegetales.

En tanto que, el tramo urbano reflejó un dominio de hierbas y arbustos con alturas por debajo de los 5 m, presencia de pocos árboles aislados y la formación de claros muy amplios. Destacando el predominio de especies herbáceas, claros desprovistos de vegetación y la presencia de cuatro especies invasoras dentro de las más importantes, como *Arundo donax*, *Persicaria laphatifolia*, *Argemone mexicana* y *Cenchrus ciliaris* (Figura 21).

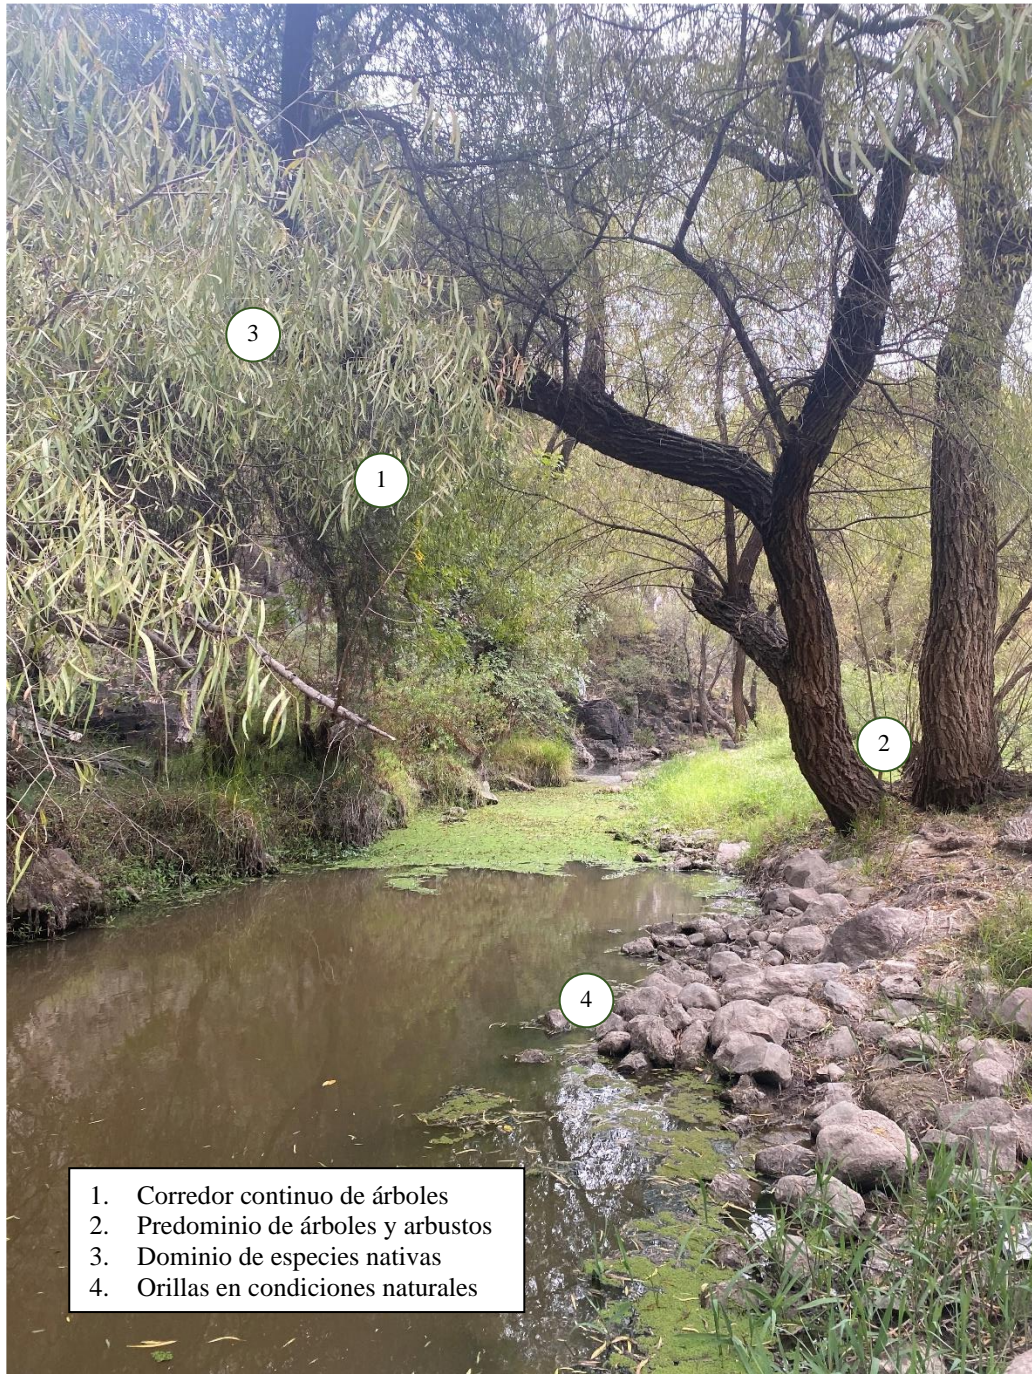
Figura 24. Atributos evaluados en el tramo natural del Río El Pueblito.

El tramo de TNPu adquirió una valoración del estado de las riberas como “bueno”. Se encontró continuidad longitudinal de la vegetación riparia formando un corredor de árboles y arbustos con pequeños claros, el ancho de las riberas fue de 12 m y estuvo cubierto más del 50% con árboles y arbustos. En cuanto a su composición y estructura vegetal, se hallaron 22 especies, predominando árboles y arbustos (14) seguido de herbáceas (ocho), correspondientes a cuatro especies exóticas y 18 nativas. Resultando cuatro invasoras. Además, se observó regeneración natural entre los individuos (juveniles, adultos y maduros). También, se halló condición de las orillas regular ya que menos del 50 % del contorno de la lámina de agua estuvo en contacto con vegetación leñosa. Así mismo se observaron orillas inundables en un periodo de 5 a 10 años. Y, por último, se identificaron sólo pocos senderos compactados debido al desarrollo de actividades deportivas y recreativas (ciclismo, atletismo y senderismo), provocando la compactación del suelo (Figura 24).

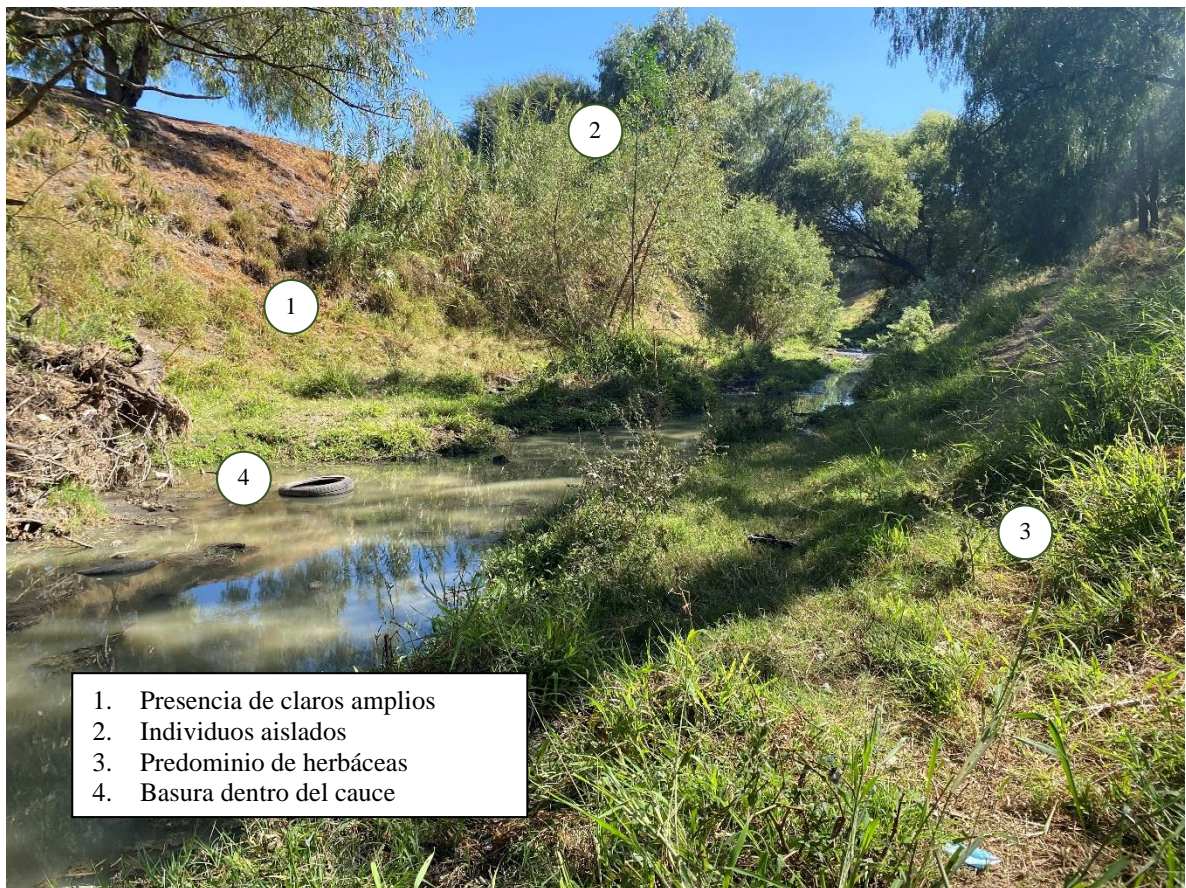
Figura 25. Atributos evaluados en el tramo urbano del Río El Pueblito.

Mientras que, en el TUPu, la condición de las riberas fue “muy pobre”. Se encontró mala continuidad longitudinal ya que se halló menos del 25 % de cobertura de vegetación leñosa, favoreciendo la presencia de claros amplios, así como ancho de las riberas de 1.5 m. Se encontraron 21 especies, de las cuales, nueve fueron exóticas y 12 nativas, y seis invasoras dentro de éstas. Predominando las hierbas (17) y muy pocos árboles y arbustos aislados (cuatro). No se encontró regeneración natural ya que solo se encontraron pocos árboles adultos y ningún individuo juvenil. No se encontró ninguna especie leñosa en contacto con la lámina de agua. Y se localizó mala conectividad lateral debido a la sobre elevación de orillas. Así como mala permeabilidad del suelo observándose senderos muy compactados y materiales alóctonos (escombros, basura y residuos urbanos) (Figura 25).

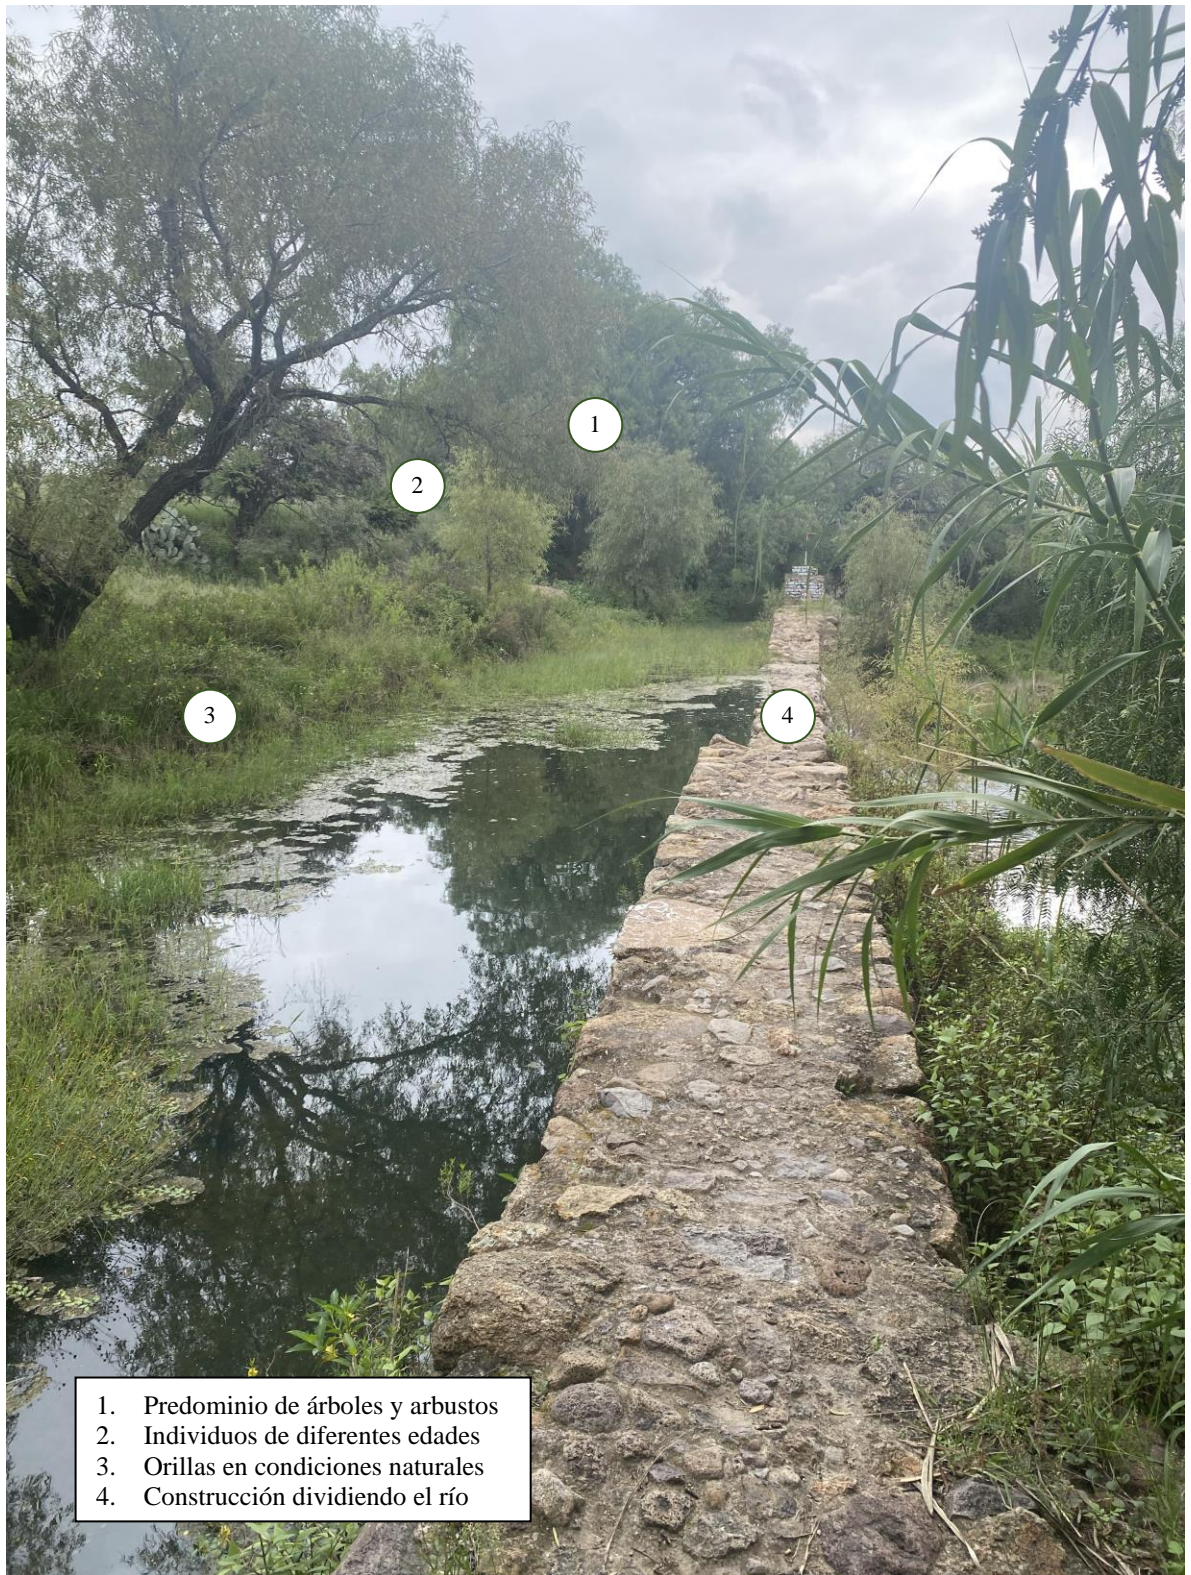
Figura 26. Características evaluadas en el tramo natural del Río Paisanos.

El estado de las riberas localizado en el TNPa alcanzó la clasificación de “regular”, observándose una continuidad longitudinal regular debido a que el estrato arbóreo-arbustivo está distribuido irregularmente a modo de pequeños manchones aislados, así como 5 m de ancho. Se encontraron 27 especies (dos invasoras), siendo nativas 20 y exóticas siete. Correspondientes a seis árboles, cuatro arbustos y 17 hierbas. Se encontró una regeneración natural regular, caracterizada por predominio de árboles adultos y pocos juveniles. Así como mala condición de sus orillas que se encontraron más o menos rectas a causa de obras hidráulicas (represa). Así mismo se observaron orillas un poco sobreelevadas generando una buena conectividad lateral y suelo poco compactado, debido a la presencia de senderos muy marcados, viviendas muy cercanas al cauce y un puente vehicular atravesando el río (Figura 26).

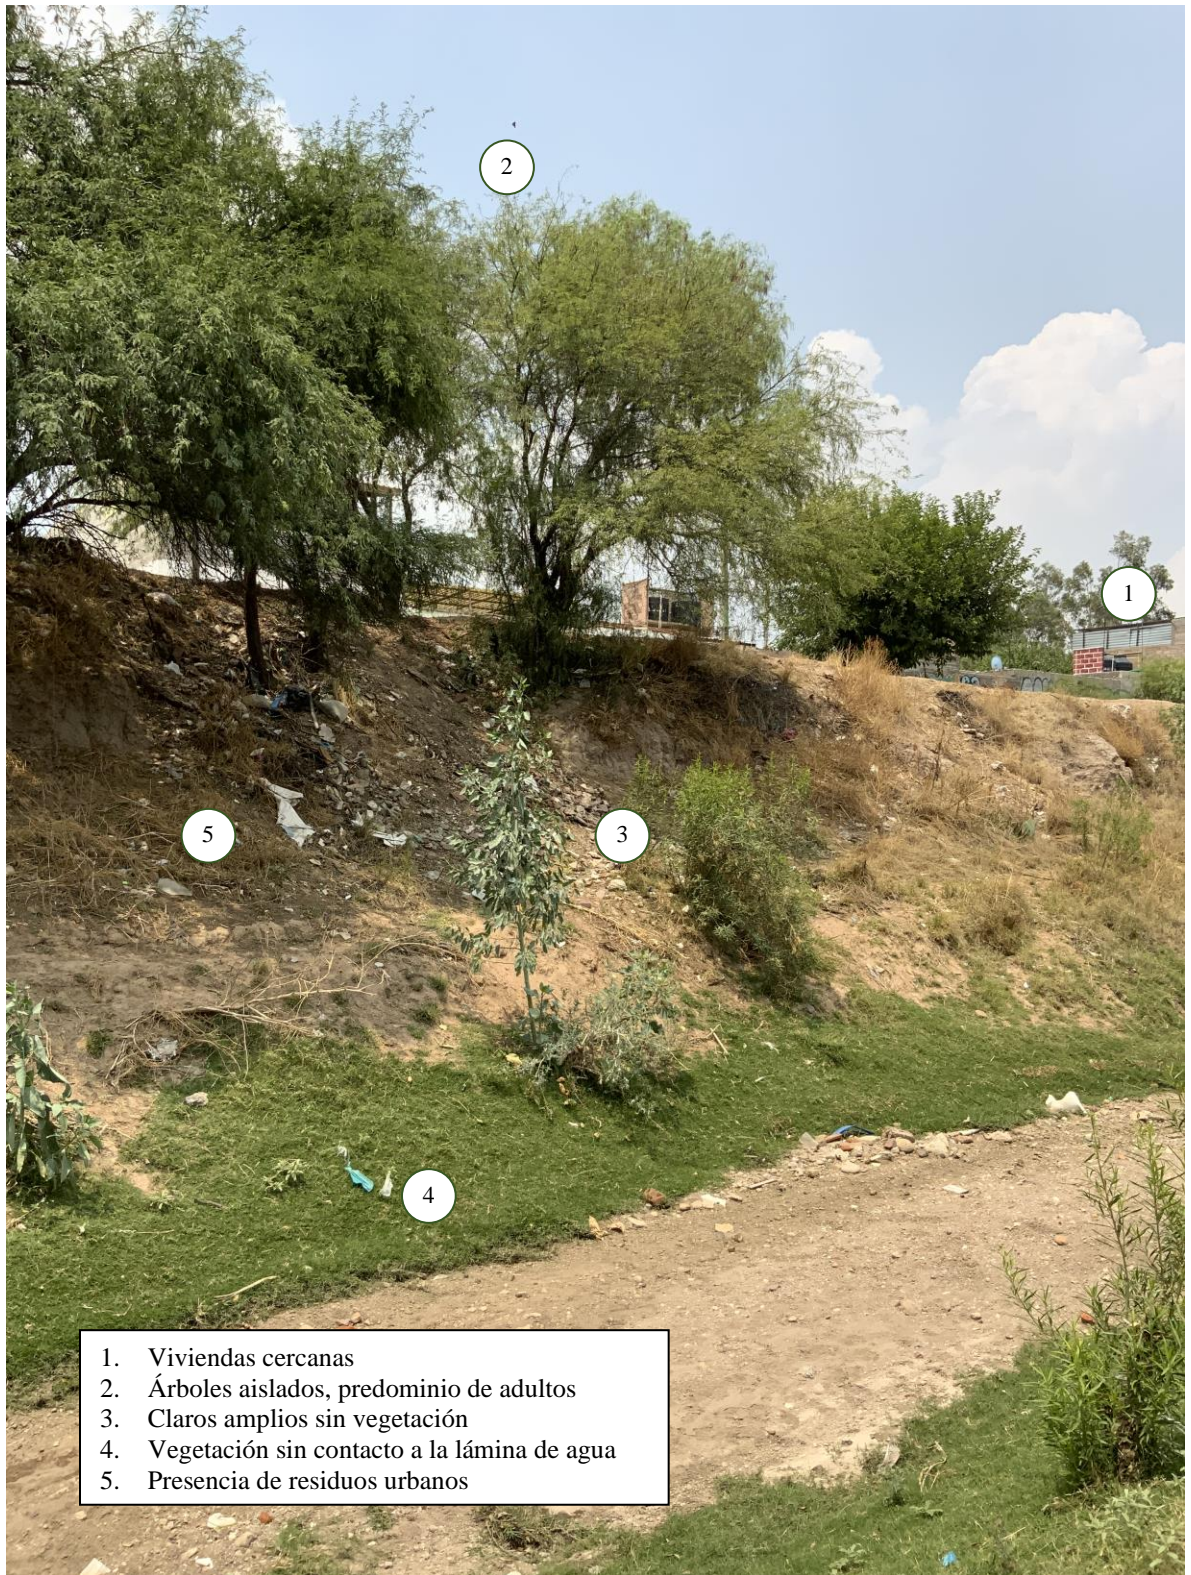
Figura 27. Características valoradas del tramo urbano del Río Paisanos.

Por otro lado, en el TUPa, el estado de las riberas fue “muy pobre”, debido a la mala continuidad longitudinal del bosque, ocasionado por el predominio de herbáceas, observándose muy pocos árboles adultos ubicados de manera aislada. El ancho de las riberas fue menor a 5 m. Se encontraron 20 especies (tres invasoras). Según su origen¹⁵ fueron nativas y cinco exóticas. Respecto al forma de vida se distribuyeron en tres árboles, cuatro arbustos y 13 hierbas. También, se encontraron cactáceas, vegetación no propia de hábitats ribereños. Se encontró una regeneración natural mala, caracterizada por la presencia de sólo árboles adultos. Así como mala condición de sus orillas ya que ninguna especie leñosa estuvo en contacto con la lámina de agua. Por otro lado, se observaron orillas muy sobreelevadas ocasionando mala conectividad lateral. Y suelo muy compactado debido a la presencia de materiales alóctonos (escombros, grava, residuos sólidos) y edificaciones contiguas (casas y puente vehicular) (Figura 27).

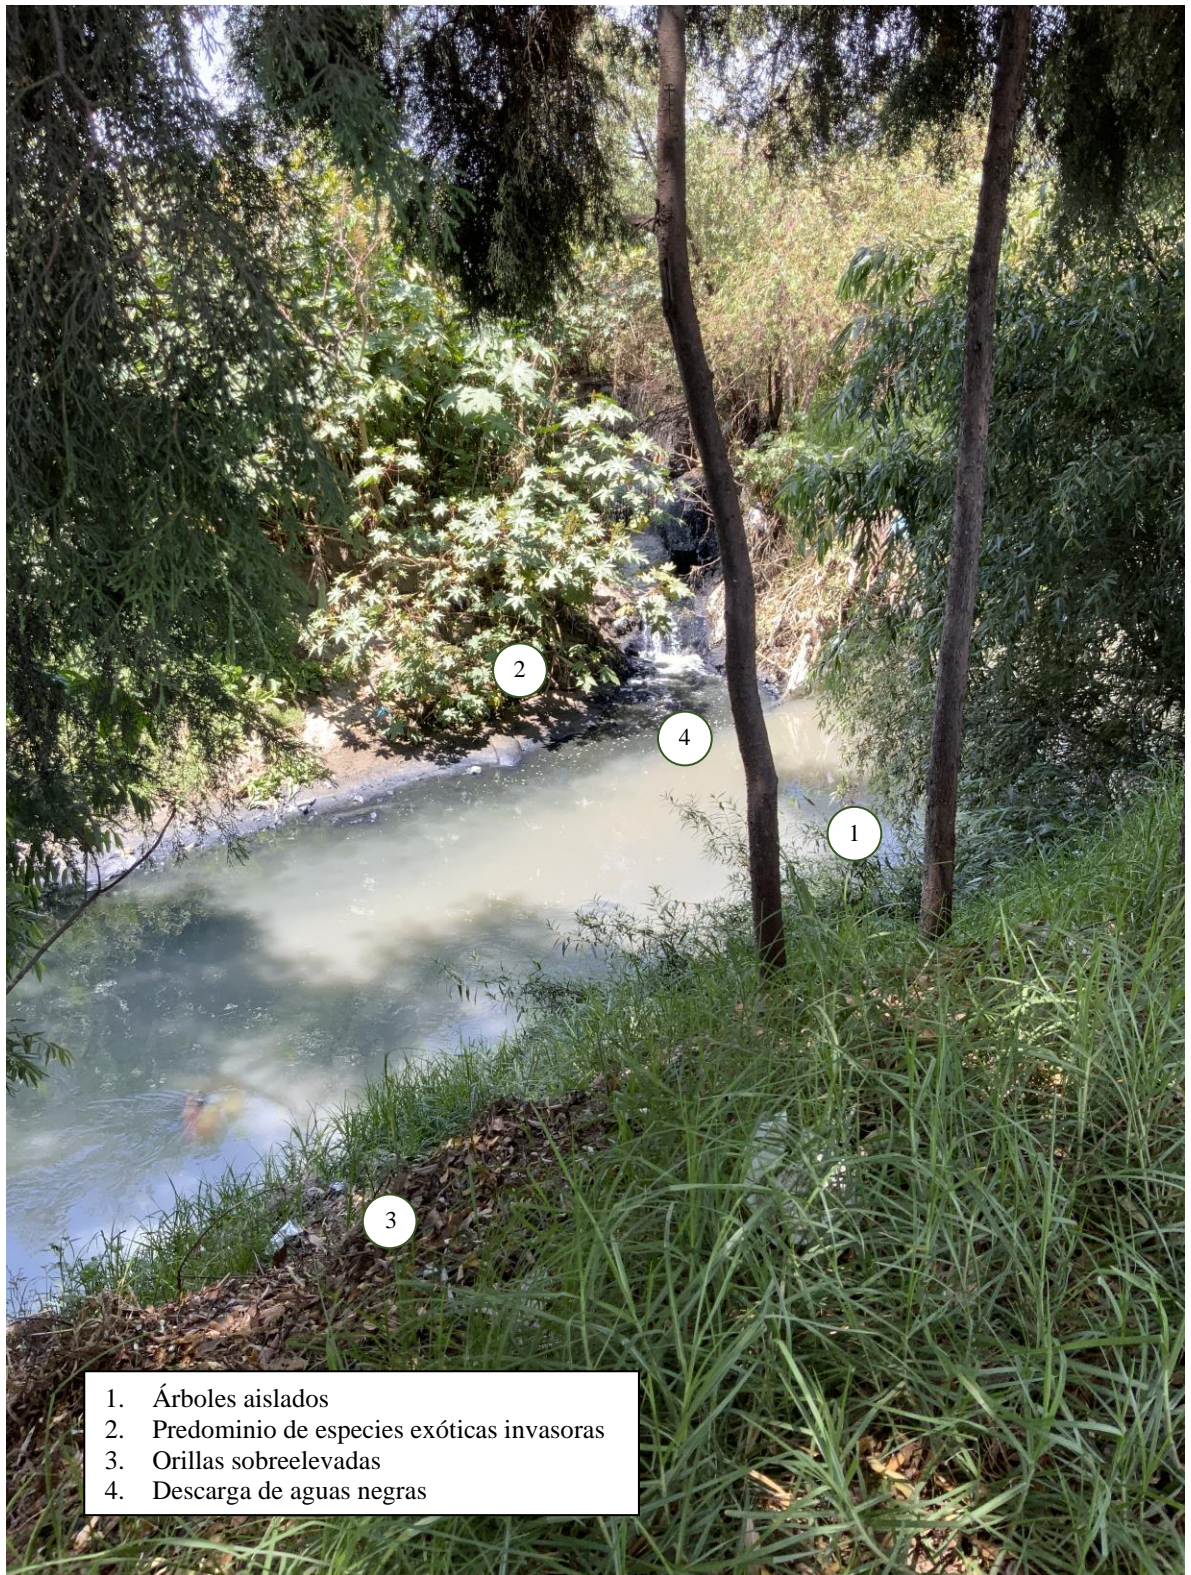
Figura 29. Atributos evaluados en el tramo urbano del Río Atoyac.

En cambio, TUA se encontró con condición de riberas “muy pobre”, observándose mala conectividad longitudinal debido a la alta abundancia de herbáceas, ocasionando claros amplios, así como ancho de las riberas menores a 5 m. Se registraron 13 especies (tres invasoras). De las cuales seis fueron nativas y siete exóticas; con una distribución de seis árboles, un arbusto y cinco herbáceas. También se observó ausencia de individuos jóvenes, mala conectividad lateral debido a sus orillas muy sobreelevadas, descargas de agua negra visibles, y compactación del suelo debido a la presencia de materiales alóctonos (escombros, grava, residuos sólidos) y edificaciones contiguas (casas, campos de cultivo y caminos) (Figura 29).
