**Universidad Autónoma de Querétaro
Facultad de Ciencias Naturales
Maestría en Gestión Integrada de Cuencas**

**Integridad ecológica como una herramienta de evaluación
en cuencas hidrográficas. Caso de estudio Microcuenca
del Río Jalpan**

Tesis

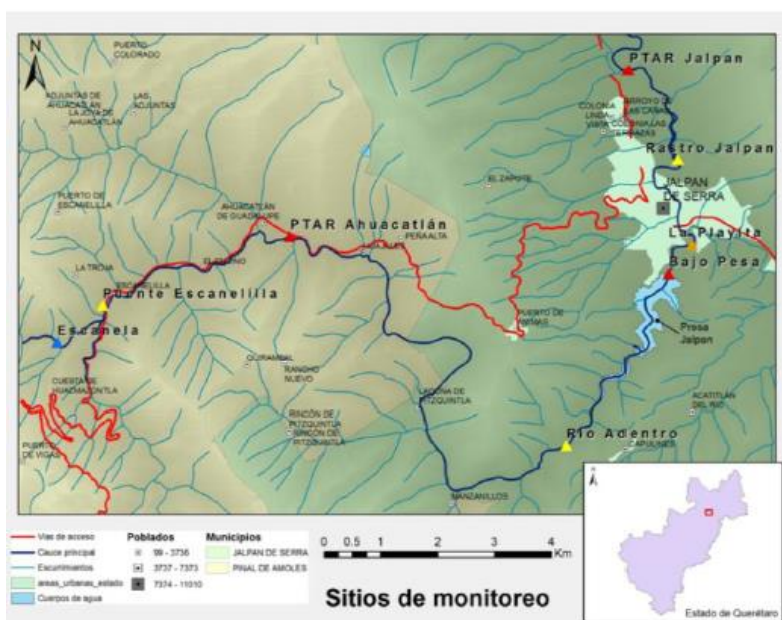
Índice BMWP-PJ (Suma total de familias)	Grado de intervención sobre el cauce	Nivel de calidad
Mayor a 153	Minima	Alta
122-152	Leve	Buena
92-121	Importante	Media
46-91	Grave	Escasa
Menor a 45	Muy grave	Malta

Sitios	BMWP-P-J
Escanela	172
Puente	
Escanelilla	112
PTAR	
Ahuacatlán	0
Río Adentro	100
Bajo Pesa	15
Playita	80
Rastro Jalpan	117
PTAR Jalpan	10

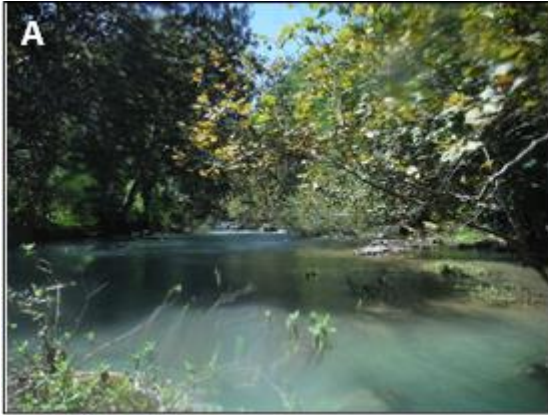
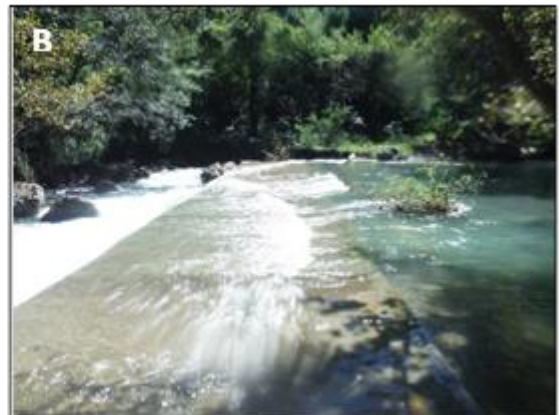
Es el sitio donde surge el Río Jalpan después de un recorrido subterráneo de aproximadamente tres km, es el sitio más elevado con una altitud de 811 m.s.n.m. y se localiza aproximadamente a cinco kilómetros de la cabecera municipal de Jalpan, en el sitio se tiene una modificación del cauce por la construcción de un vado para el cruce de vehículos.

Figura 5. A) Vista general; y B) modificaciones al cauce del sitio Río Adentro.

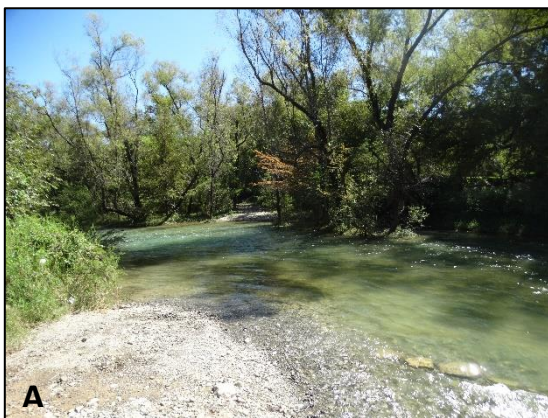
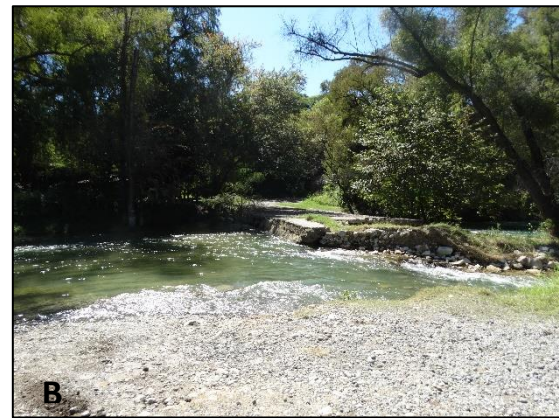
Este sitio presenta espacios abiertos utilizados por la población a manera de recreación, se tienen modificaciones de ambos lados de las riberas para su fácil acceso y además cuenta con un puente sobre el cauce para el paso vehicular. Se encuentra justo en el límite de la mancha urbana de la cabecera municipal y tiene una altitud de 447 m.s.n.m.

Figura 6. A) Vista general y B) modificaciones al cauce del sitio La Playita.

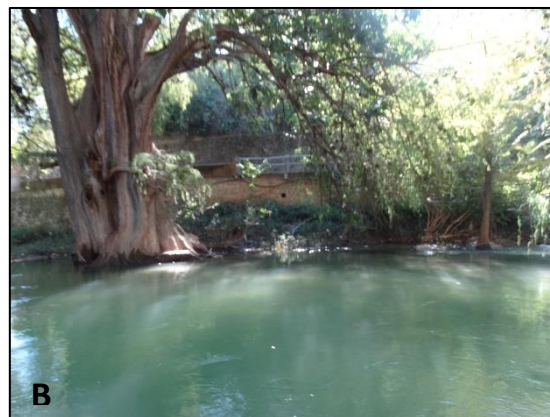
Se encuentra en el centro del manchón urbano de la cabecera municipal de Jalpan de Serra y ambos lados de sus riberas se encuentran modificadas, el lado izquierdo presenta un muro de concreto como soporte de la vía vehicular pavimentada, el lado derecho presenta una vía de terracería, además de tiene un puente vehicular este sitio tiene una elevación de 740 m.s.n.m

Figura 7. A) vista general y B) modificaciones del cauce del sitio Puente USEBEQ.

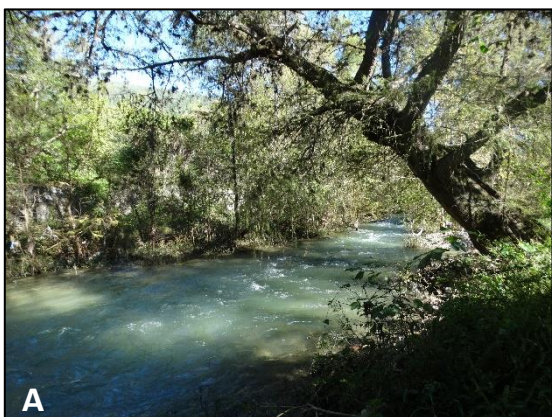
Como su nombre lo indica en este sitio se modificó el cauce con la construcción de una presa la cual se encuentra está inactiva, se localiza en los bordes del polígono urbano de Jalpan y tiene una elevación 734 m.s.n.m

Figura 8. A) Vista general y B) modificaciones del cauce del sitio Presa Vieja.

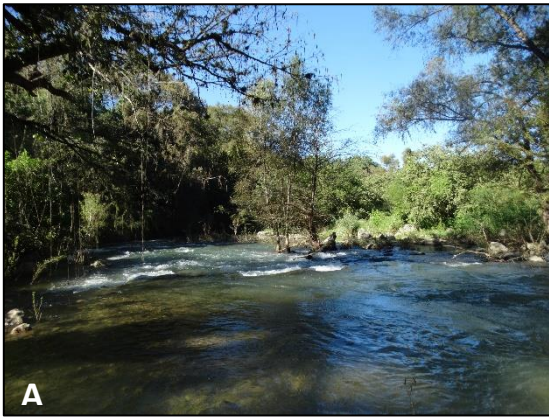
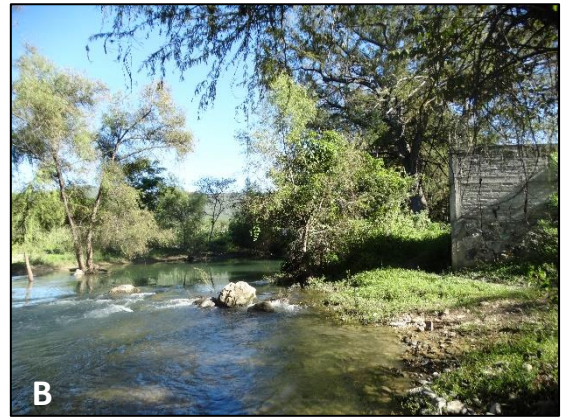
Presenta una elevación de 705 m.s.n.m. y está ubicado en el extremo norte de la comunidad de Saldiveña, en este existe un cruce vehicular sobre el río además en su ribera izquierda se ubica una potabilizadora de agua para consumo humano y una estación gasolinera.

Figura 9. A) Vista general y B) modificaciones del sitio Saldiveña.

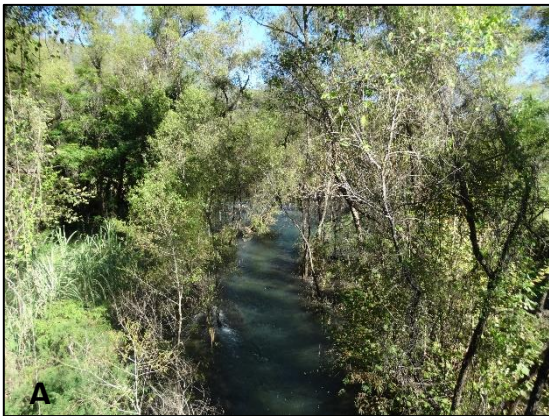
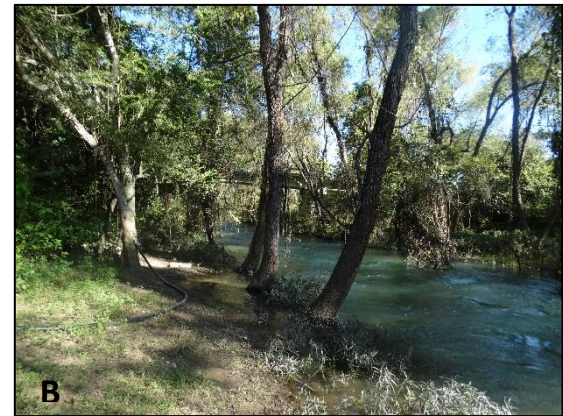
Se localiza a las afueras de la comunidad de Purísima de Arista, aproximadamente a un kilómetro y presenta un puente como modificación del cauce, así como la descarga de una planta de tratamiento y una estructura de concreto a manera de presa y se encuentra a 656 m.s.n.m.

Figura 10. A) Vista general y B) modificaciones del sitio Purísima de Arista.

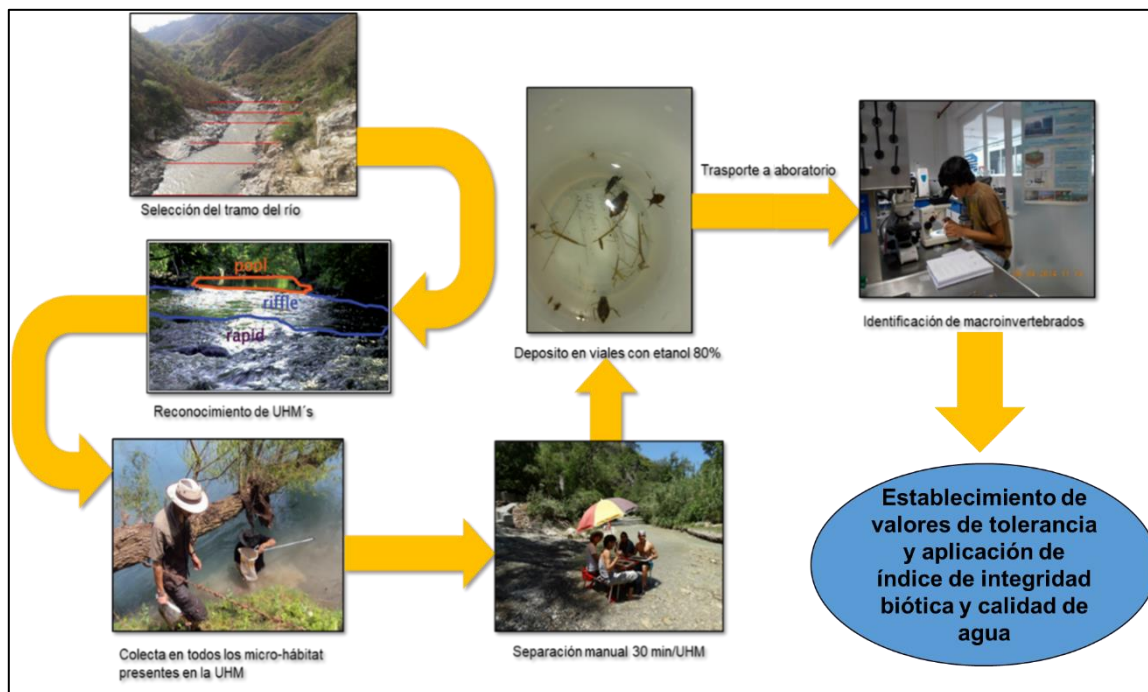
Figura 17. Esquema del muestreo e identificación de macroinvertebrados acuáticos.

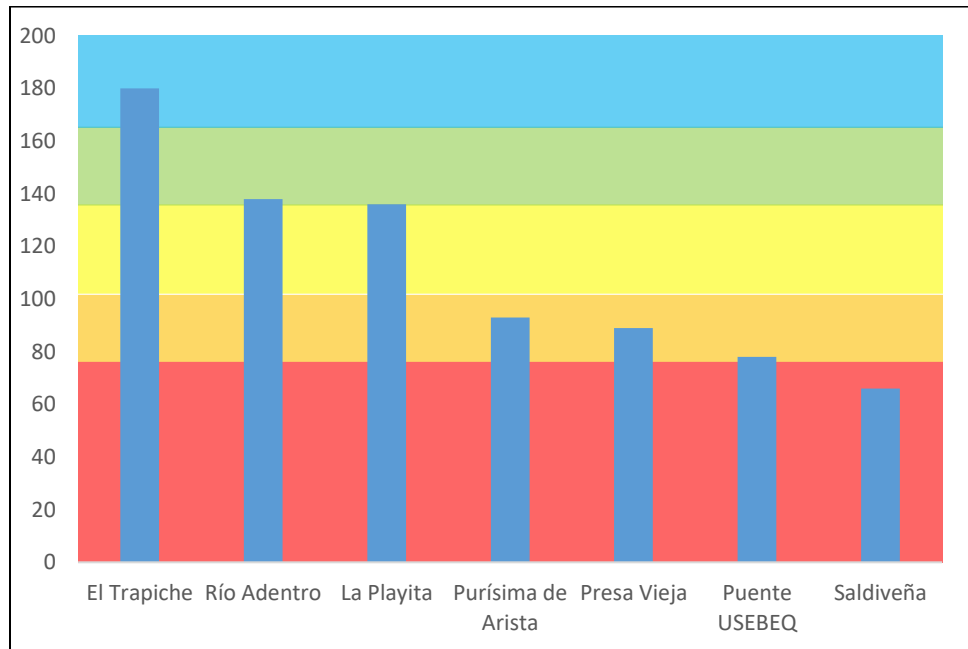
Figura 27. Gráfico de las categorías del BMWP para cada sitio de estudio.

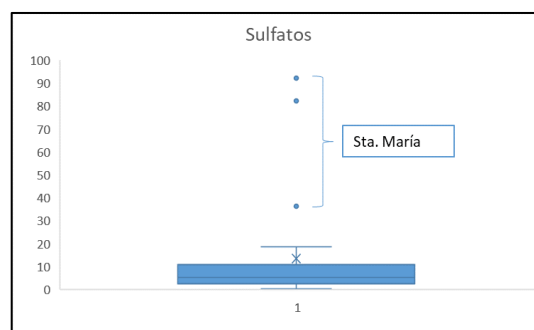
Se realizaron gráficas de caja y bigote para cada una de las variables FQ para observar la dispersión de los datos y como detector de errores, ya que los valores se extremos (que se salían de los bigotes) podrían ser errores de cuantificación, errores de dedo al hacer la matriz, o ser valores extremos por condiciones puntuales del sitio.

e. g. Gráficos de caja y bigote de las variables de Solidos disueltos totales (TDS) y Sulfatos.
