Universidad Autónoma de Querétaro  
Facultad de Ingeniería  
Maestría En Ingeniería de Vías Terrestres y Movilidad

ANÁLISIS DEL DESGASTE DE LAS ESTRUCTURAS DE CONCRETO  
EXPUESTAS A CLORURO DE SODIO

Tesis

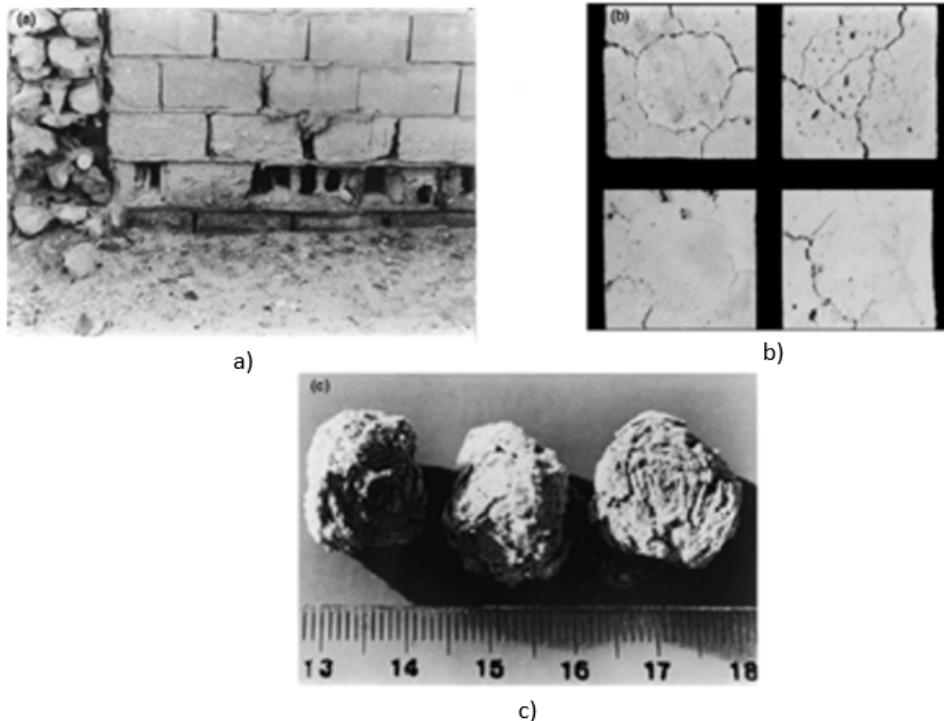
Figura 1.2. Tipos de ataques de cloruro de sodio  
Fuente: Al-Amoudi, (2002).

El deterioro del concreto debido a la presencia de cloruro de sodio se puede presentar en tres formas como se ilustra en la Figura 1.2

- a) El primer tipo de deterioro es cuando se va comiendo la pasta de cemento hidratado y progresivamente reduciéndolo a masa granular sin cohesión dejando los agregados expuestos. Este tipo de deterioro puede conducir a la reducción del área de sección transversal (pérdida de peso) y disminución de la resistencia.
- b) El segundo tipo de deterioro normalmente se caracteriza por la expansión y agrietamiento.

- c) El tercer tipo de deterioro se caracteriza por el bombardeo de la estructura en capas sucesivas en forma de delaminación.

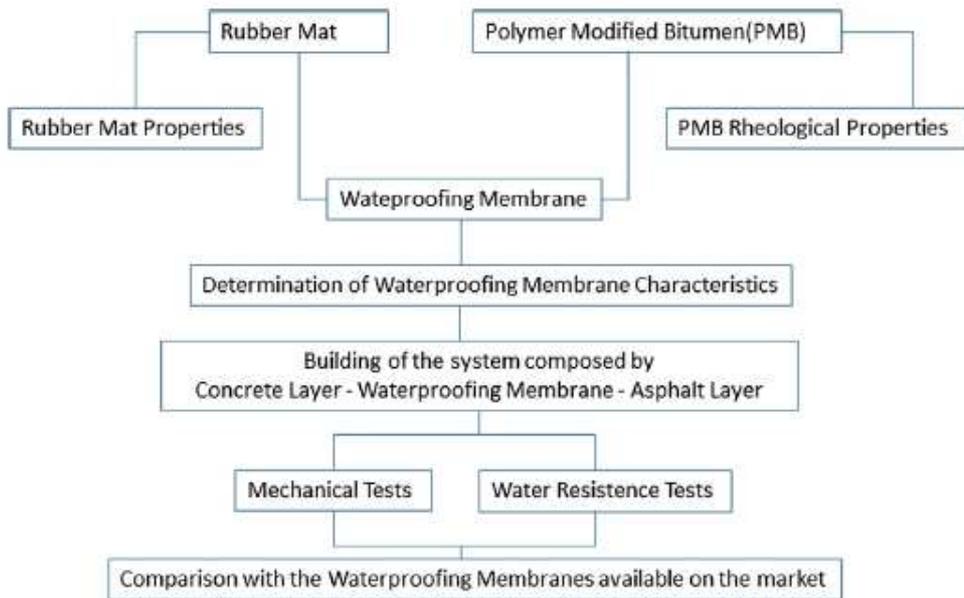
Figura 2.1. Enfoque del experimento,  
Fuente Mazzotta *et al.*, 2017.

Mazzotta *et al.* (2017) realizaron un experimento en el cual combinaban distintos materiales para realizar una membrana impermeable la cual se aplicaría a los especímenes de concreto para evaluar sus propiedades, tal y como lo muestra la Figura 2.1.

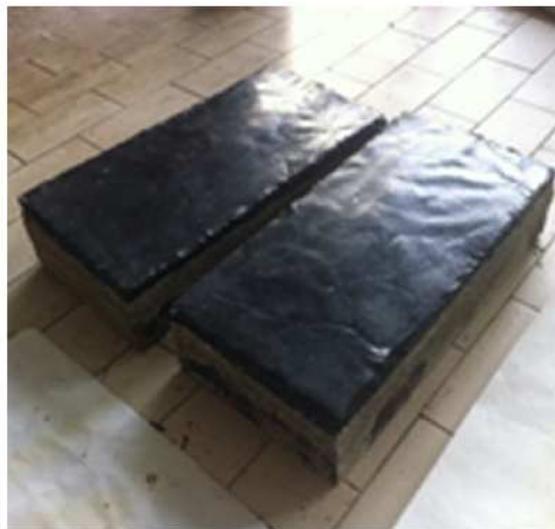
Fig. 2.2 Membrana a prueba de agua colocada en las caras del concreto,  
Fuente: Mazzotta *et al.* (2017)

Para la experimentación se realizaron cubos de concreto de 15 cm x 15 cm, fue necesario calentar el asfalto para fomentar la impregnación con las caras del concreto, se aplicó con un espesor de 3 mm, se combinaron el caucho y el material bituminoso para realizar la membrana impermeable tal y como lo muestra la Figura 2.2.

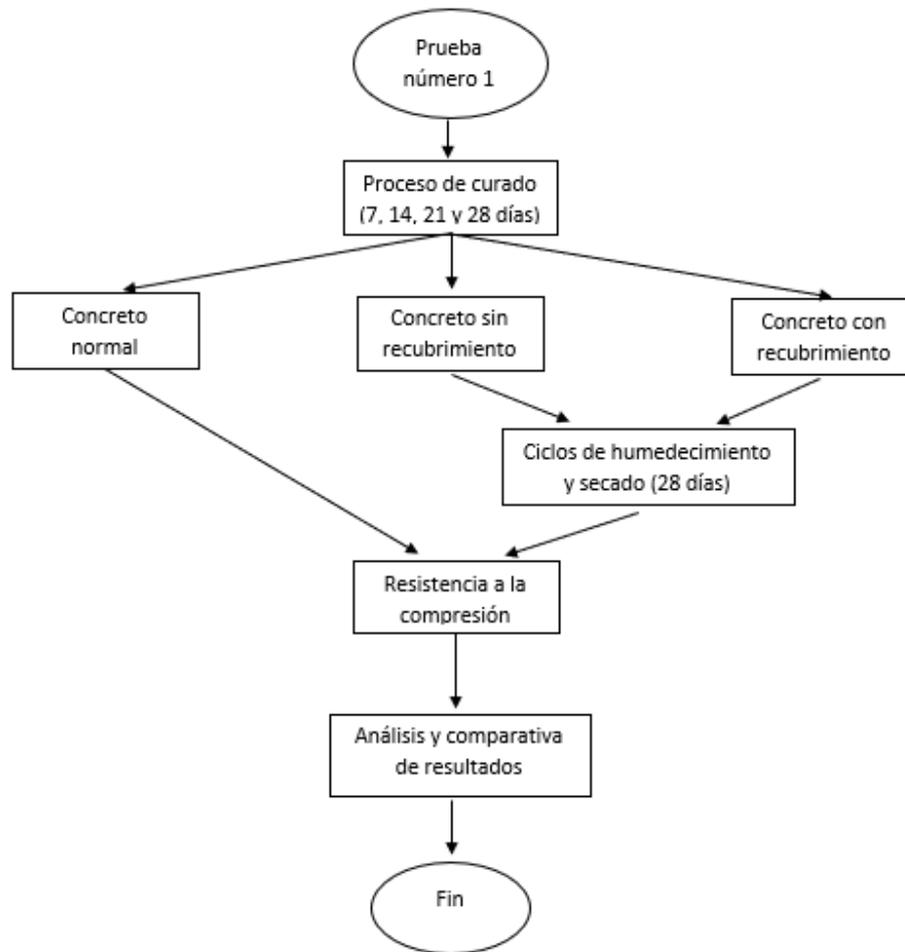
Figura 3.1 Diagrama de flujo prueba número 1

La prueba 1 consistió en realizar especímenes de concreto y someterlos a un periodo corto de tiempo de ciclos de humedecimiento y secado, para observar el comportamiento del desgaste ocasionado por cloruro y analizar si el poliestireno en estado líquido funciona de manera correcta como impermeabilizante y ayuda a minimizar el daño ocasionado por sulfatos.

- Cilindros de concreto de una resistencia de 150 kg/cm<sup>2</sup>.
- Días de curado 7, 14, 21 y 28 días.
- Ciclos de humedecimiento y secado de 24 horas cada uno.
- 28 días de ciclos de humedecimiento y secado.

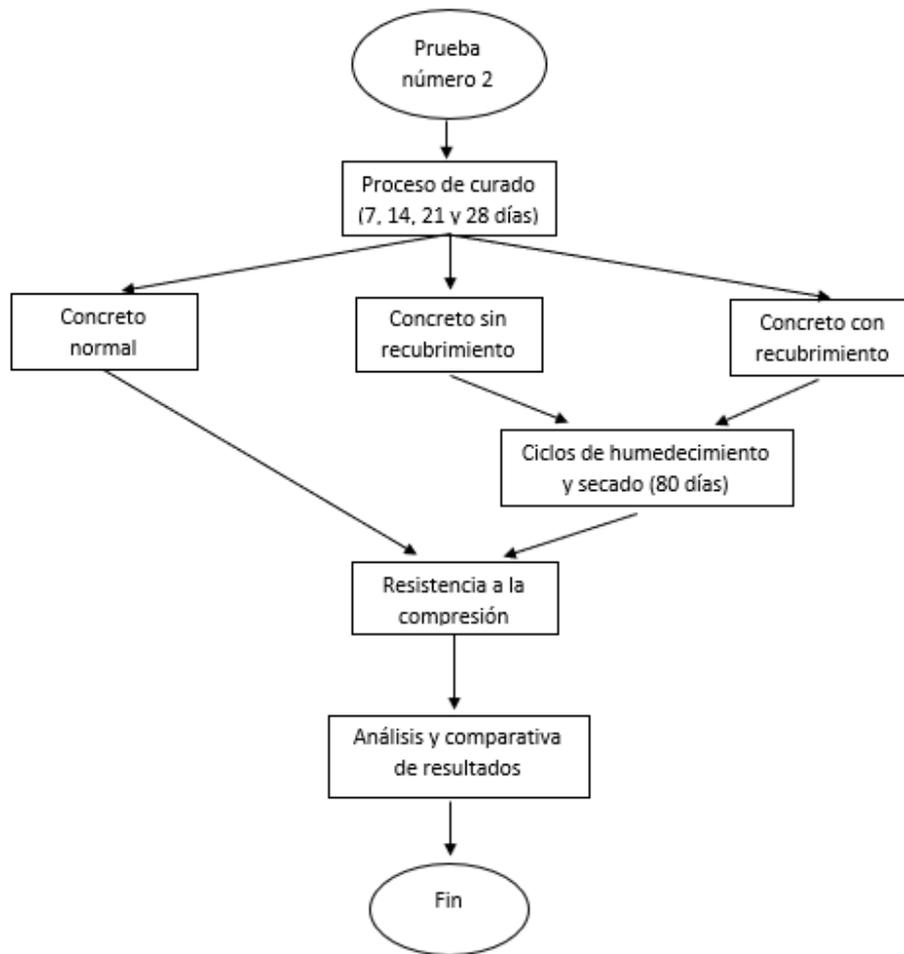
Figura 3.2 Diagrama de flujo prueba número 2

La prueba 2 consistió en realizar especímenes de concreto y someterlos a un periodo largo de tiempo de ciclos de humedecimiento y secado, para observar el comportamiento del desgaste ocasionado por cloruro y analizar si el poliestireno en estado líquido funciona de manera correcta como impermeabilizante en un periodo de tiempo mayor y ayuda a minimizar el daño ocasionado por sulfatos.

- Cilindros de concreto de una resistencia de 200 kg/cm<sup>2</sup>.
- Días de curado 7, 14, 21 y 28 días.
- Ciclos de humedecimiento y secado de 24 horas cada uno.
- 80 días de ciclos de humedecimiento y secado.

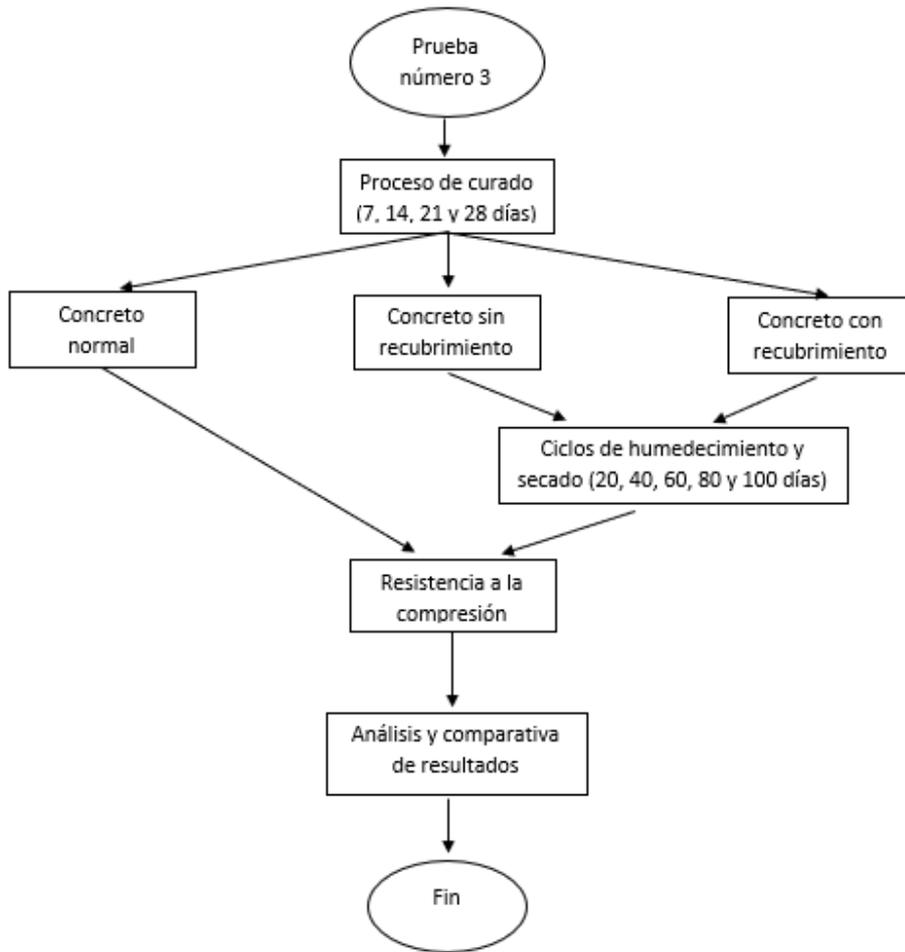
Figura 3.3 Diagrama de flujo prueba 3

- Cilindros de 10 x 20 cm
- Resistencia base de 150 kg/cm<sup>2</sup>.
- Tres grupos: normal, con impermeabilizante y sin impermeabilizante.
- 7 días de curado.
- Los días de ciclos fueron: 20, 40, 60, 80 y 100 días.

Se anotó la resistencia a la compresión de cada uno de los especímenes y para la interpretación de los resultados se utilizó un gráfico, en el cual en el eje de las abscisas se anotaron los días de los ciclos y en de las ordenadas la resistencia, se dividieron los especímenes en dos grupos con la finalidad de comparar el comportamiento de los especímenes con impermeabilizante y sin impermeabilizante.

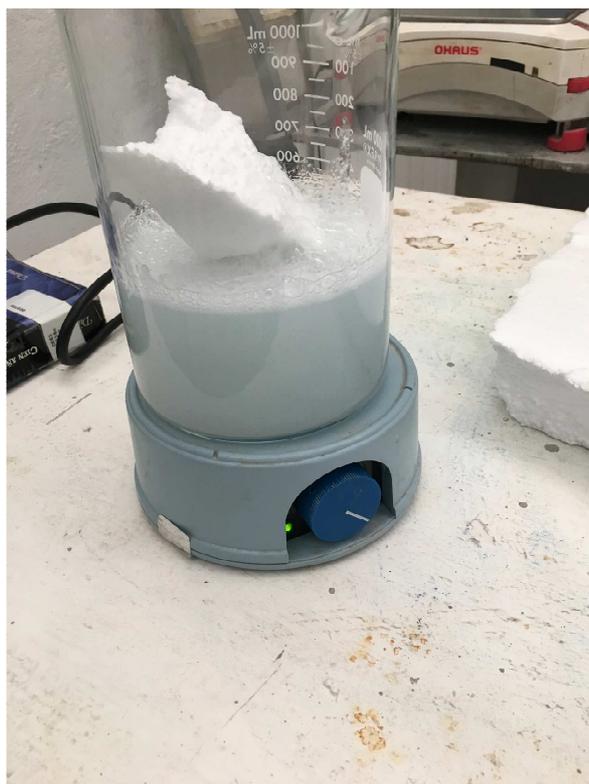
Figura 4.1 Obtención de recubrimiento

La obtención del recubrimiento se realizó utilizando un agitador magnético y una solución de 200 ml de acetona y 200 ml de acetato de etilo (figura 4.1), así como las cantidades de poliestireno a evaluar, como se muestran en la Tabla 4.1

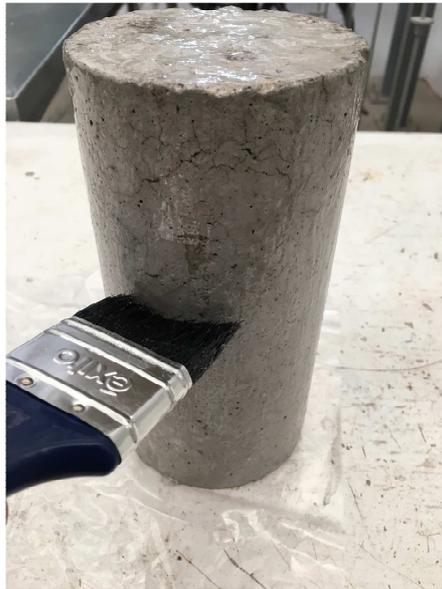
Figura 4.2 Aplicación de recubrimiento

Debido a los resultados obtenidos la cantidad de óptima de poliestireno a utilizar es de 100 gr, para producir un total de 500 ml de recubrimiento en cuál será aplicado con una dosificación de 1 a 1.2 lts/m<sup>2</sup>. El poliestireno en estado líquido tiene una densidad de 890.40 kg/m<sup>3</sup>, se aplicó en capas utilizando una brocha tal y como se muestra en la figura 4.2,

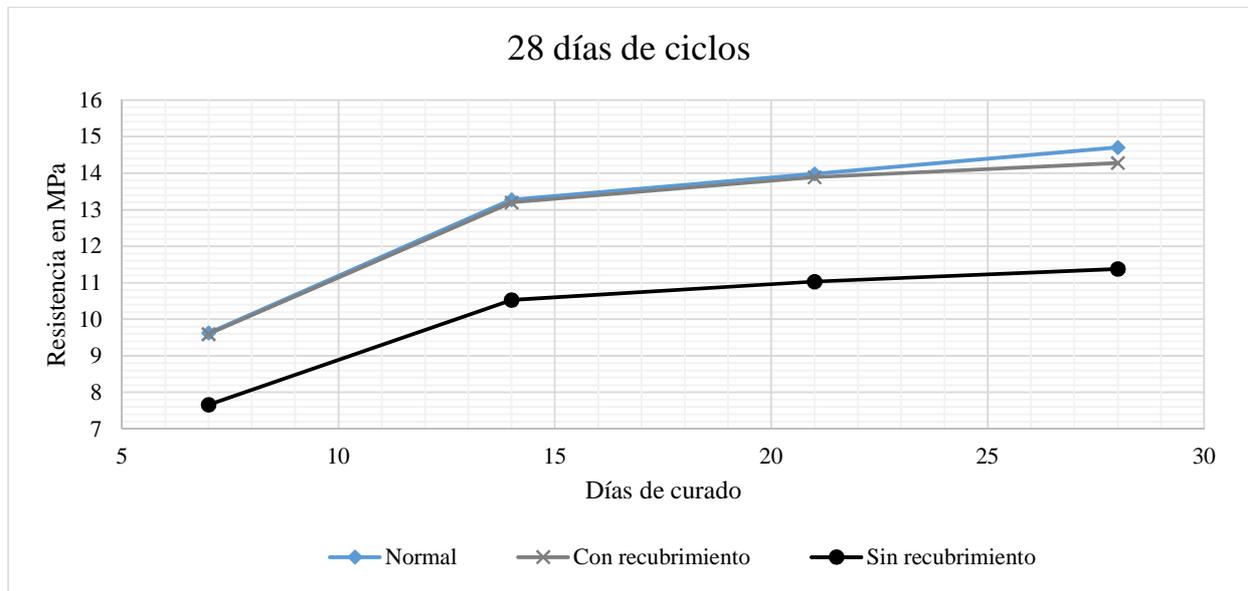
Figura 4.3.- Comparativa de resistencia a la compresión 28 días

Al finalizar los ciclos de humedecimiento y secado se evaluó la resistencia a la compresión de los especímenes de concreto y se anotaron los resultados en la Tabla 4.2, con la finalidad de realizar un gráfico donde se pueda observar el comportamiento de cada espécimen y realizar una comparativa.

El poliestireno en estado líquido utilizado como impermeabilizante se desempeña de manera correcta minimizando el desgaste de las estructuras de concreto ocasionado por los ciclos de humedecimiento y secado y el cloruro de sodio, mientras que los especímenes a los cuales no se les aplicó el impermeabilizante presentaron una pérdida de resistencia y desgaste del concreto, como se puede observar en la Figura 4.3

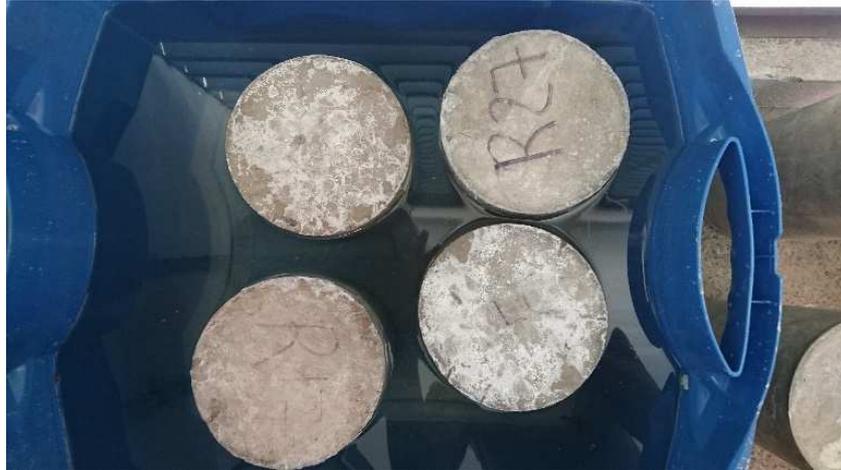
Fig. 4.4. Ciclos de humedecimiento y secado

Los ciclos de humedecimiento y secado se realizaron cada 24 horas, con una solución de agua con 10% de cloruro de sodio, tal y como lo muestra en la Figura 4.4

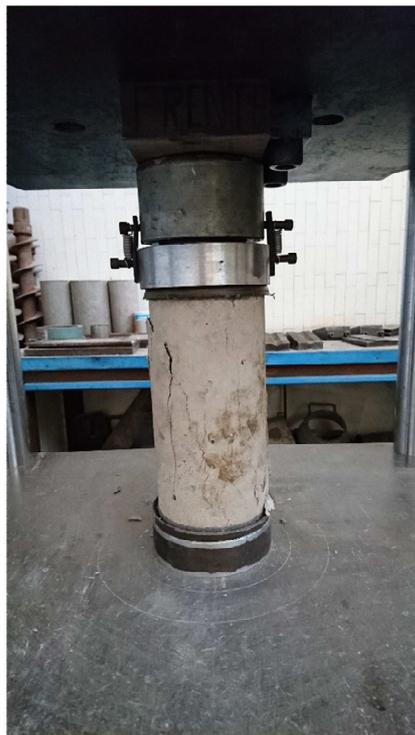
Fig. 4.5 Evaluación de resistencia a la compresión

Se evaluaron los especímenes de compresión utilizando la maquina universal, como se muestra en le Figura 4.5.

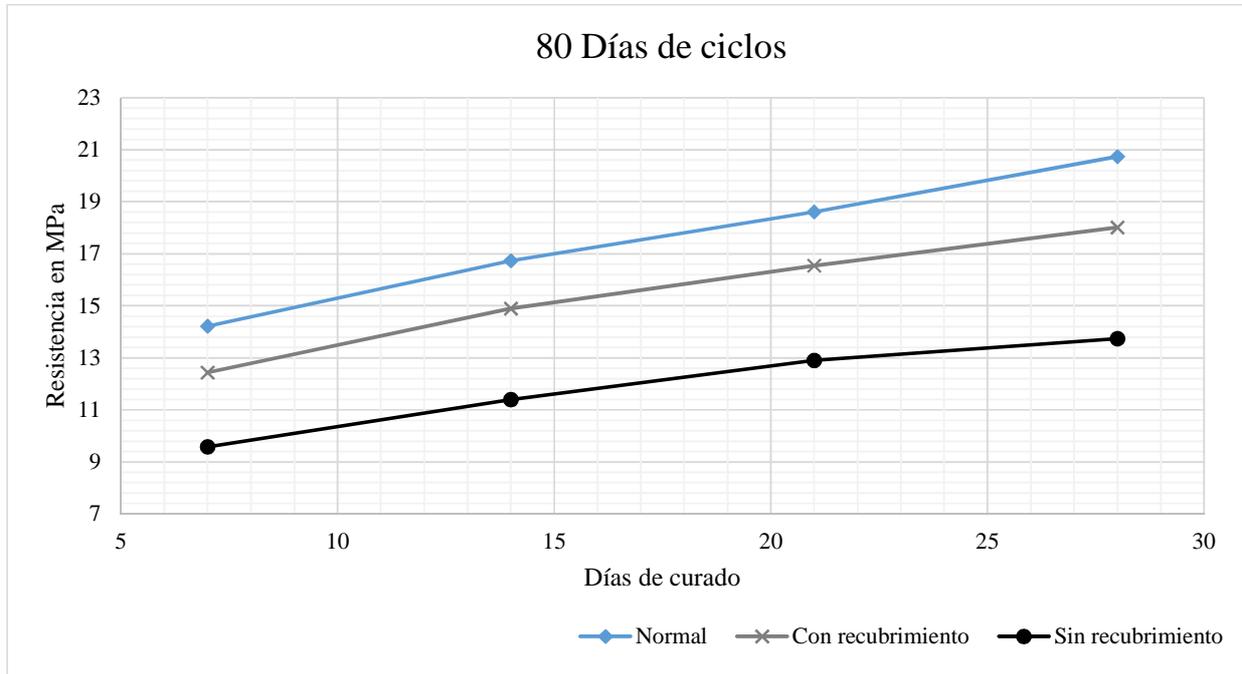
Figura 4.6.- Comparativa de resistencia a la compresión

Al realizar el gráfico comparativo, Figura 4.6, se observa que los especímenes de concreto a los que no se les aplicó el impermeabilizante presentaron una pérdida de resistencia mayor que los especímenes que sí tenían impermeabilizante. El impermeabilizante funciona de manera adecuada por un tiempo, después existieron desprendimientos lo que ocasionó que el cloruro de sodio penetrara en el concreto y ocasionara daños. Para realizar una comparativa del comportamiento de cada grupo de especímenes de concreto se determinó la diferencia de resistencia a la compresión del grupo de especímenes de concreto normal con el grupo al que le fue aplicado el recubrimiento y con los del grupo de sin recubrimiento, tal y como se muestra en la Tabla 4.5.

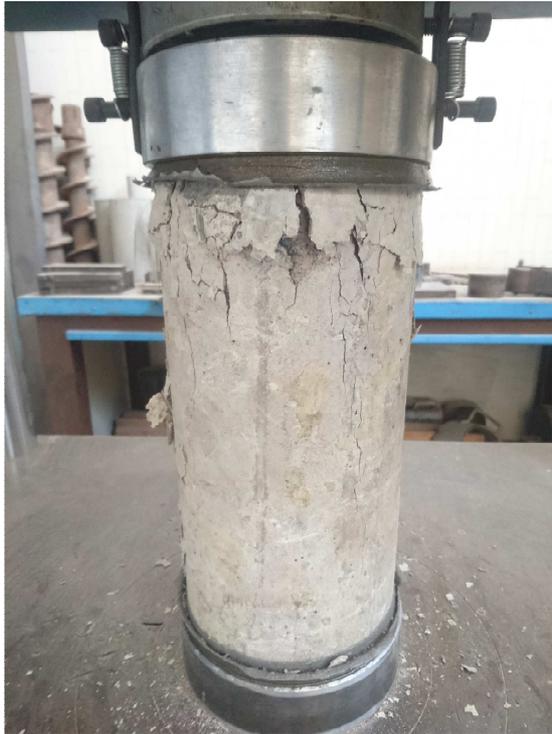
Fig. 4.7. Falla de especímenes expuestos a ciclos de humedecimiento y secado

Los especímenes expuestos al ataque de sulfatos mediante ciclos de humedecimiento y secado al ser ensayados a la compresión fallan a manera de desmoronamiento, es decir, debido al ataque de sulfatos el concreto pierde su resistencia lo que lo hace frágil y se desmorona al ser aplicada la carga, tal y como se muestra en la Figura 4.7, mientras que los especímenes que no fueron expuestos a ciclos de humedecimiento y secado no presentan desmoronamiento, fallan por una grieta longitudinal como se muestra en la Figura 4.8.

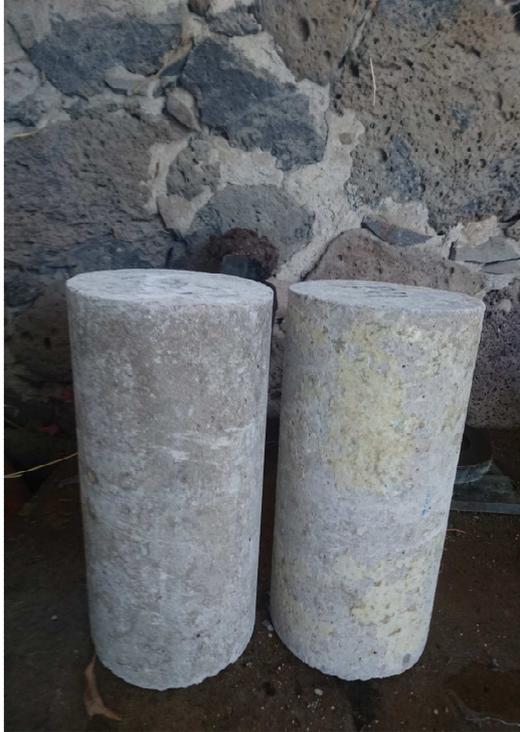
Fig. 4.9. Pérdida de recubrimiento

El aumentar los días de ciclos el recubrimiento se iba desgastando y desprendiendo tal y como se muestra en la Figura 4.9, permitiendo que el cloruro de sodio penetrara en el concreto y permitiera que el ataque de sulfatos afectara al concreto.

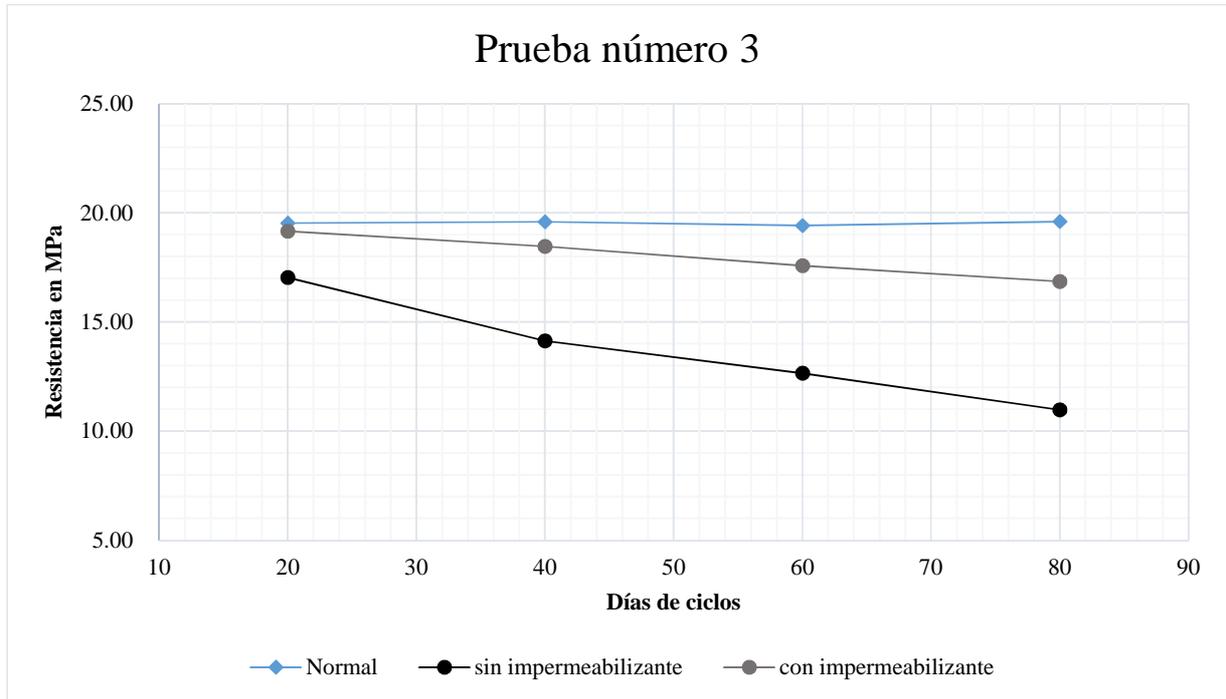
Figura 4.10 Comparativa de la pérdida de resistencia a la compresión

En la Figura 4.10 se puede observar que la resistencia a la compresión en los especímenes sin impermeabilizante va disminuyendo gradualmente debido al ataque de sulfatos ocasionado por los ciclos de humedecimiento y secado con cloruro de sodio penetrando la estructura y cristalizándose tal y como lo muestra la Figura 4.9, de la misma manera la resistencia a la compresión de los especímenes a los que se les colocó el impermeabilizante realizado con poliestireno se desempeña de manera adecuada ayudando a evitar que el concreto se desgaste por el ataque de sulfatos, sin embargo, al aumentar los ciclos el impermeabilizante deja de funcionar como capa protectora y el concreto empieza a sufrir pérdida de resistencia, esto se debe a que el impermeabilizante con el paso del tiempo se va desprendiendo permitiendo que el cloruro de sodio penetre en la estructura. En la figura 4.10 se muestra como el impermeabilizante empieza a desprenderse del espécimen de concreto.

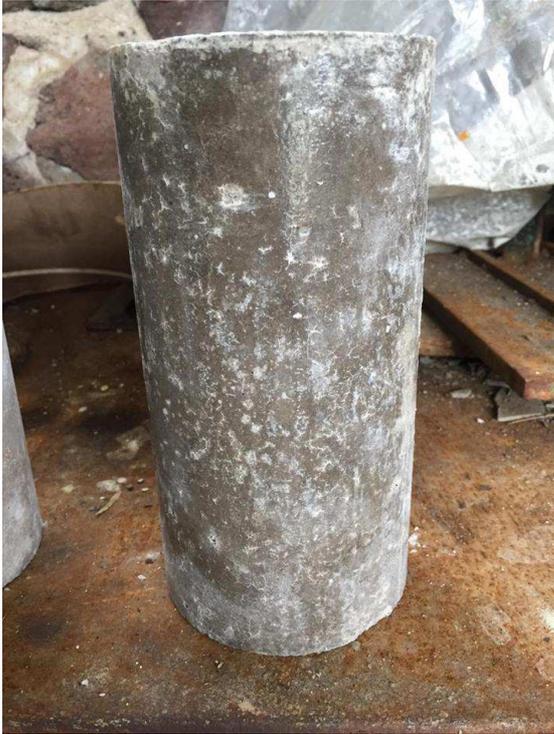
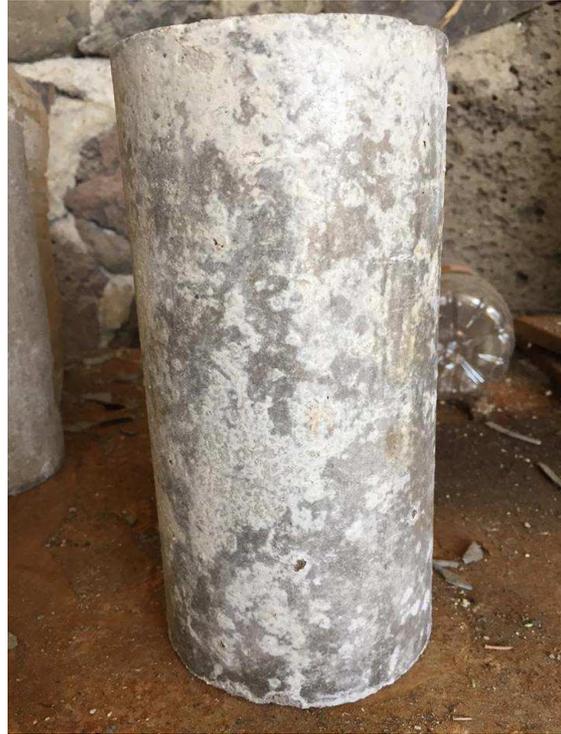
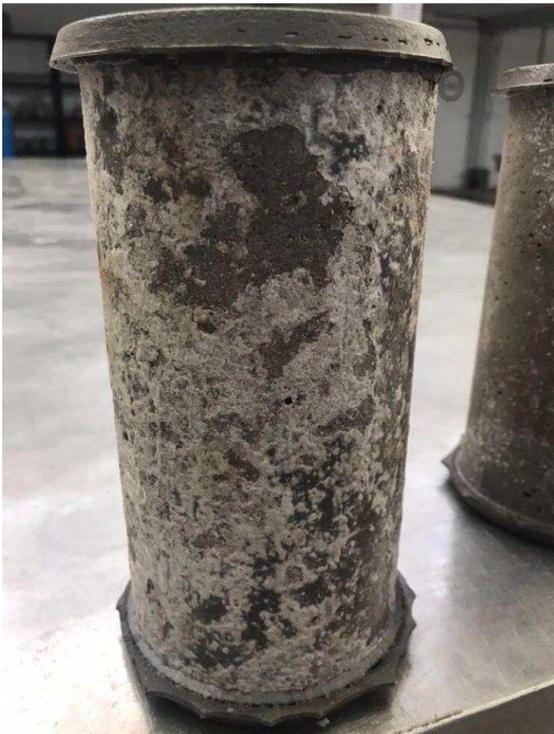
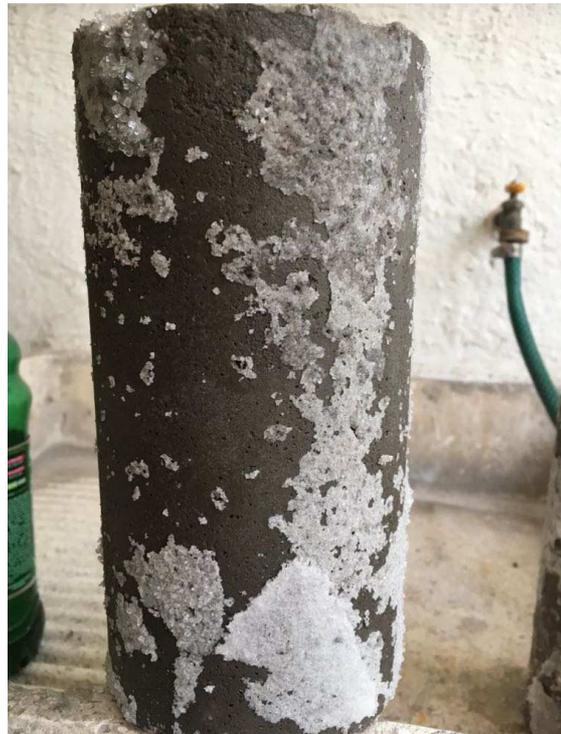
Figura 4.13. Comportamiento del impermeabilizante a través del tiempo

El comportamiento del impermeabilizante a través del tiempo se puede observar en la Figura 4.13, donde al inicio de los ciclos el impermeabilizante no presentaba ningún desprendimiento, pero con el aumento de los días de ciclos, el impermeabilizante se desprende permitiendo el paso del cloruro de sodio y la formación de cristales de sal en la estructura, afectando su resistencia a la compresión y su durabilidad.

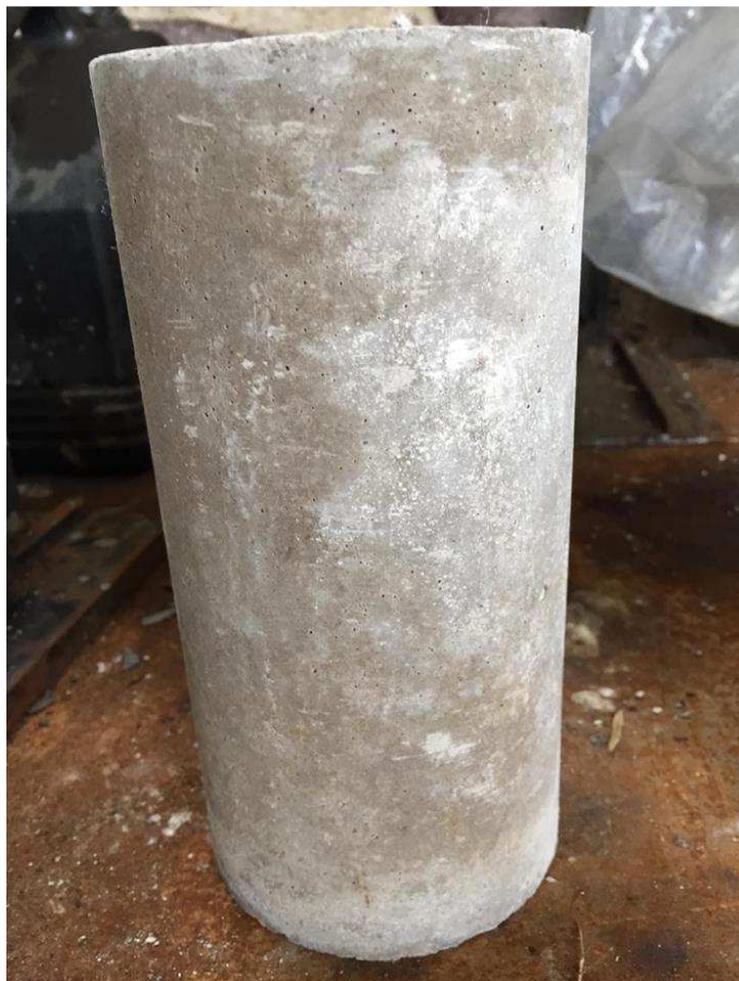
Figura 4.14 Espécimen a los 20 días de ciclos

Con el aumento de los días de ciclos de humedecimiento y secado, el cloruro de sodio penetra en los poros del concreto y va formando cristales los cuales se expanden y afectan el funcionamiento del concreto, reduciendo su resistencia a la compresión y su durabilidad, en la Figura 4.14 se muestra el espécimen de concreto sin impermeabilizante a los 20 días de ciclos, en donde se puede observar que el cloruro de sodio ha empezado a penetrar en los poros del concreto pero aún no se ha cristalizado, la pérdida de resistencia en esta etapa es mínima.

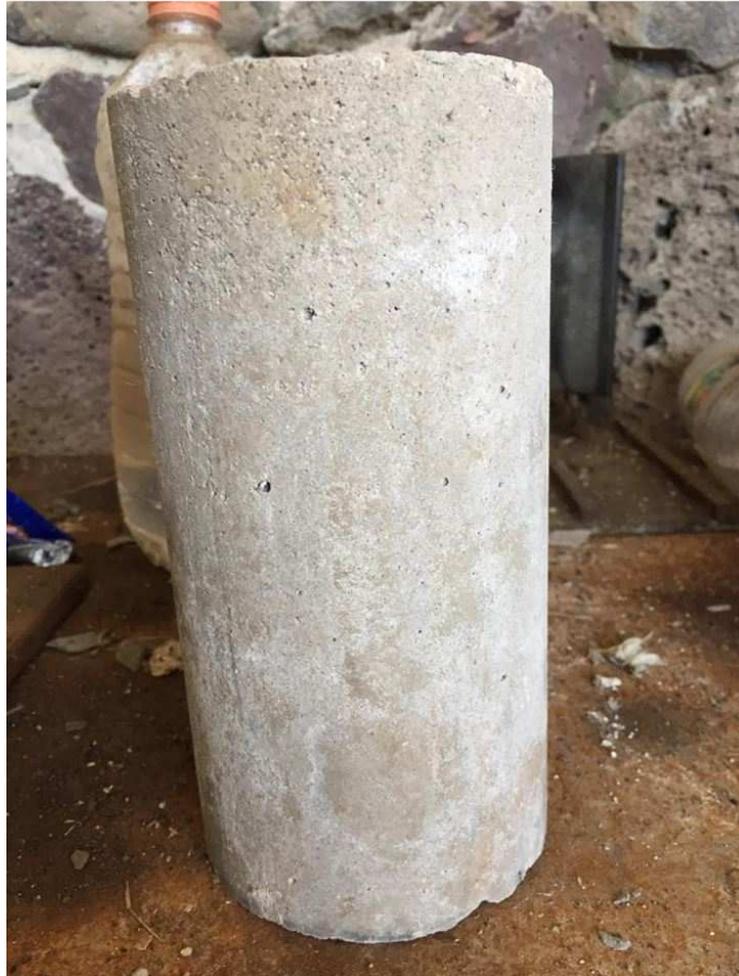
Figura 4.15 Espécimen a 40 días de ciclos de humedecimiento y secado.

En la Figura 4.15 se muestra el espécimen de concreto sin impermeabilizante a los 20 días de ciclos de humedecimiento y secado, dónde se observa que el concreto es más

poroso y esto es ocasionado por el cloruro de sodio que penetra en los poros y se va cristalizando y expandiendo, aumentando el tamaño de los poros y generando grietas microscópicas, es por esto por lo que en estos días de ciclos la pérdida de resistencia va en aumento.

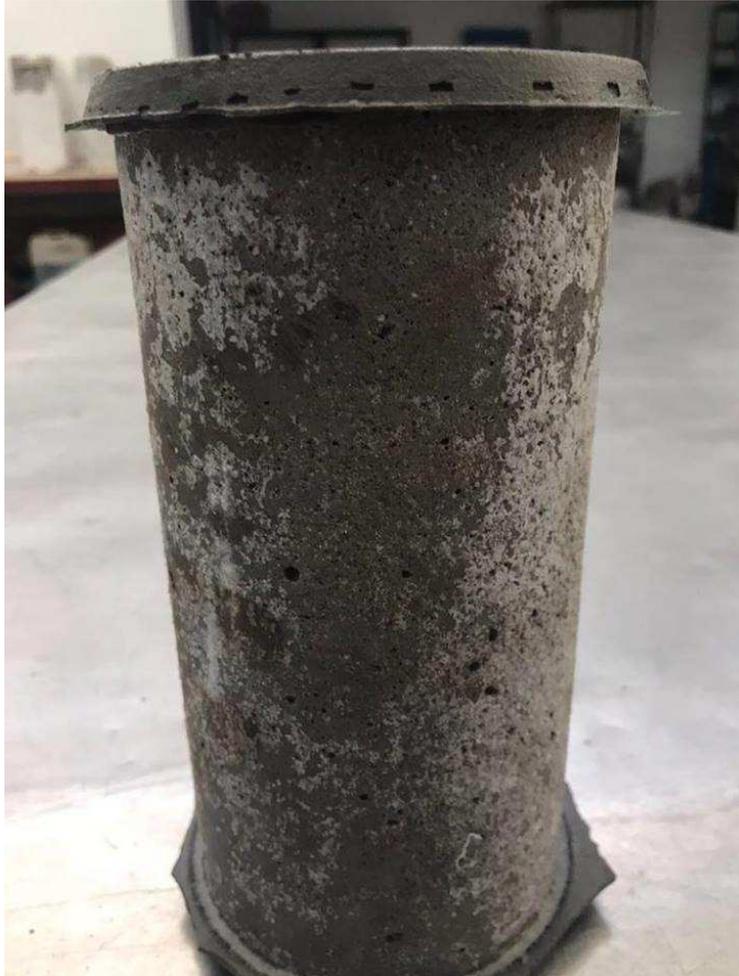
Figura 4.16 Espécimen a 60 días de ciclos de humedecimiento y secado.

A los 60 días de ciclos los especímenes de concreto empiezan a mostrar la formación de cristales los cuales van aumentando su tamaño y afectando al concreto reduciendo más su resistencia a la compresión, así como el aumento en el tamaño de los poros, se ve pérdida de superficie de concreto exponiendo los agregados, tal y como se muestra en la Figura 4.16.

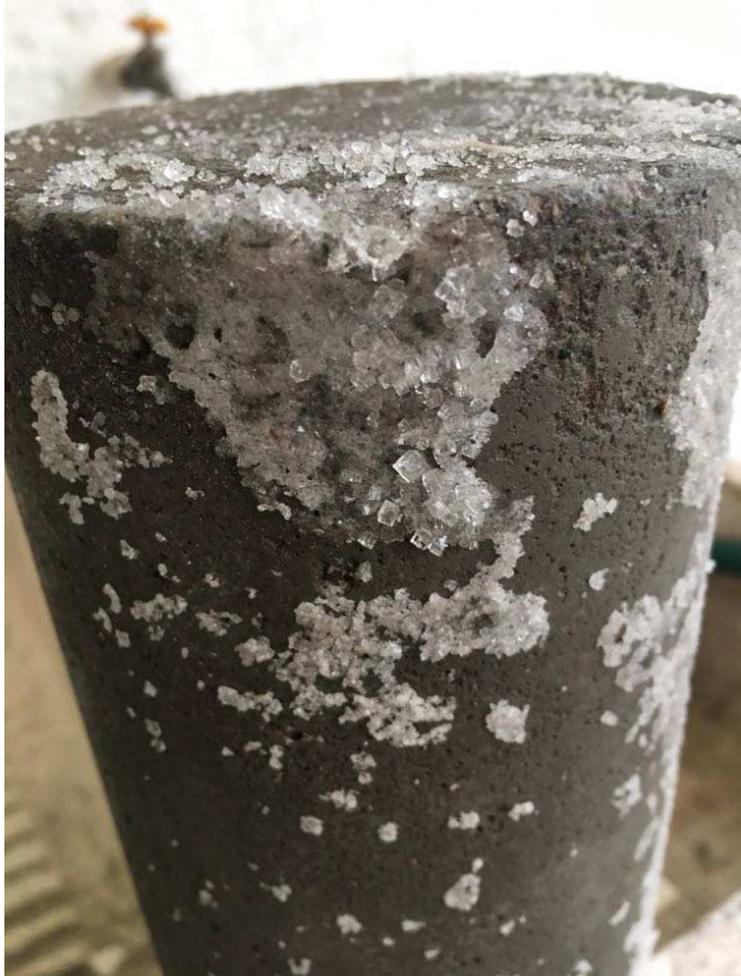
Figura 4.17 Espécimen a 80 días de ciclos de humedecimiento y secado.

A los 80 días de ciclos la cristalización de sales es evidente y va aumentando en tamaño tanto que se puede observar su forma, la pérdida de resistencia es muy elevada alrededor del 40-45%, comparado con especímenes que no fueron expuestos a ciclos de humedecimiento y secado, el desprendimiento de la superficie de concreto es evidente, tanto que deja una superficie irregular, como se observa en la Figura 4.17
