Universidad Autónoma de Querétaro
Facultad de Ciencias Naturales

Calidad ambiental, accesibilidad y funcionalidad de las áreas verdes urbanas en la periferia de la ciudad de Querétaro. Casos de estudio:
Santa Rosa Jáuregui, Juriquilla y Jurica

Tesis

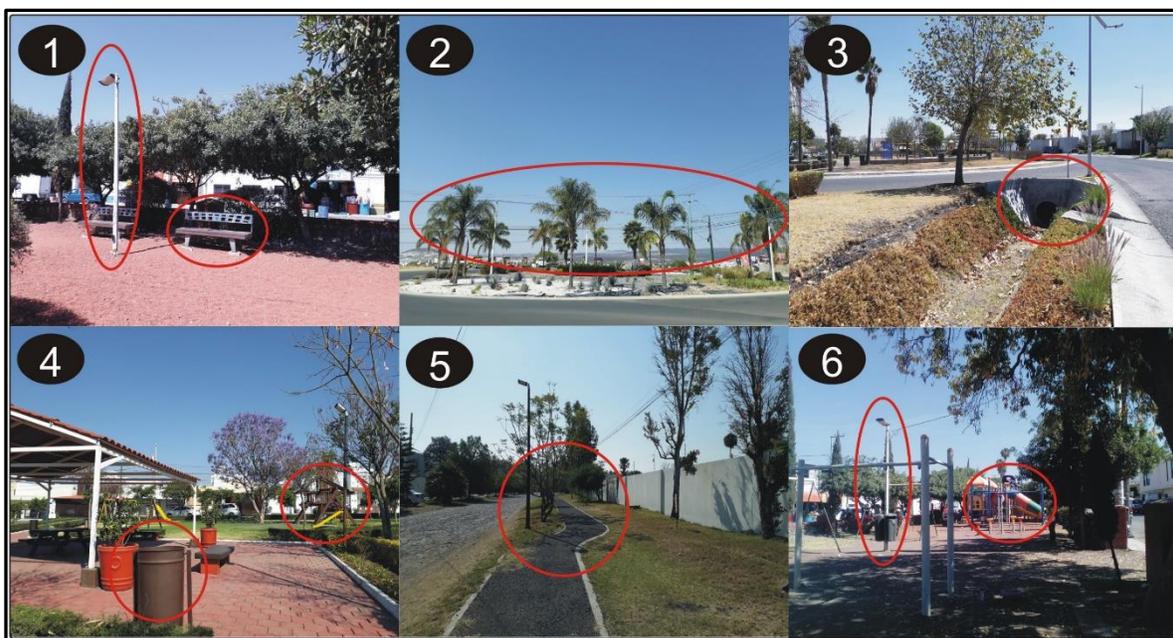
Figura 7. Elementos distintivos de las áreas verdes urbanas.

1) Luminarias y bancas en un parque; 2) Vegetación exótica en una glorieta; 3) Canales implementados en camellones; 4) Cestos de basura y juegos infantiles en un parque; 5) Aceras en un corredor verde; 6) Luminarias y gimnasio al aire libre dañado.

Las áreas verdes en los tres casos de estudios son pequeñas y mantienen elementos distintivos entre zonas (Figura 6), aunque es importante señalar que el 70% de ellas presenta vegetación exótica, para ello se enfatiza los casos de Jurica y Juriquilla. Asimismo en Santa Rosa Jáuregui, el 65% de las AVU presentan problemas de mobiliario e infraestructura adecuada, mientras que el 35% restante se debe a AVU que requieren de un pago económico para su uso. Con lo anterior se demuestra que existe una evidente desigualdad en el manejo y uso de las AVU entre casos de estudio, situación que acompaña la calidad ambiental, esto es, un óptimo manejo en Juriquilla, regular uso en Jurica y deficiente uso y manejo en Santa Rosa Jáuregui (Figura 7).

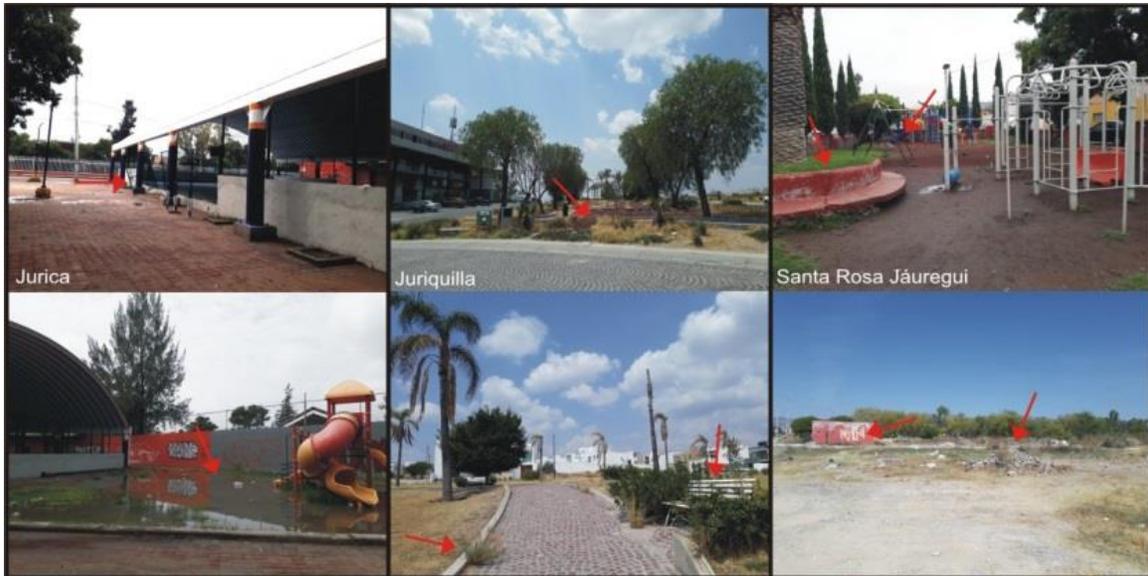
Figura 8. Condiciones de las AVU en las tres localidades.

Fuente: Fotografía del autor, marzo-septiembre 2018.

En cuanto al estado de las áreas verdes, en Santa Rosa Jáuregui los resultados oscilan entre regular y malo con un 36.4% y 27.3% respectivamente, en Juriquilla la opinión está dividida por igual en las opciones de muy bueno, bueno y regulares condiciones, es decir, cada opción fue elegida por una tercera parte de la población encuestada, mientras que en Jurica más de la mitad (55.6%) creen que el estado es regular y el 22% que es malo.

Es necesario hacer una aclaración para el caso de Jurica, la cual está dividida entre Jurica Pueblo al norte y Jurica al sur. Tomando como referencia los resultados de calidad ambiental de las AVU, en Jurica Pueblo se obtuvo una calidad muy baja y baja, mientras que para Jurica la calidad es media principalmente. Esto coincide con las respuestas de los encuestados, pues para Jurica Pueblo un 22% lo consideró regular y otro 22% lo consideró malo, mientras que en Jurica un 33% señaló que eran regulares (Figura 1).
