Universidad Autónoma de Querétaro

Facultad de Ingeniería

Reducción del tiempo para diagnóstico de pavimentos dañados por subsidencia mediante vehículo aéreo no tripulado y sistema de posicionamiento global

Tesis

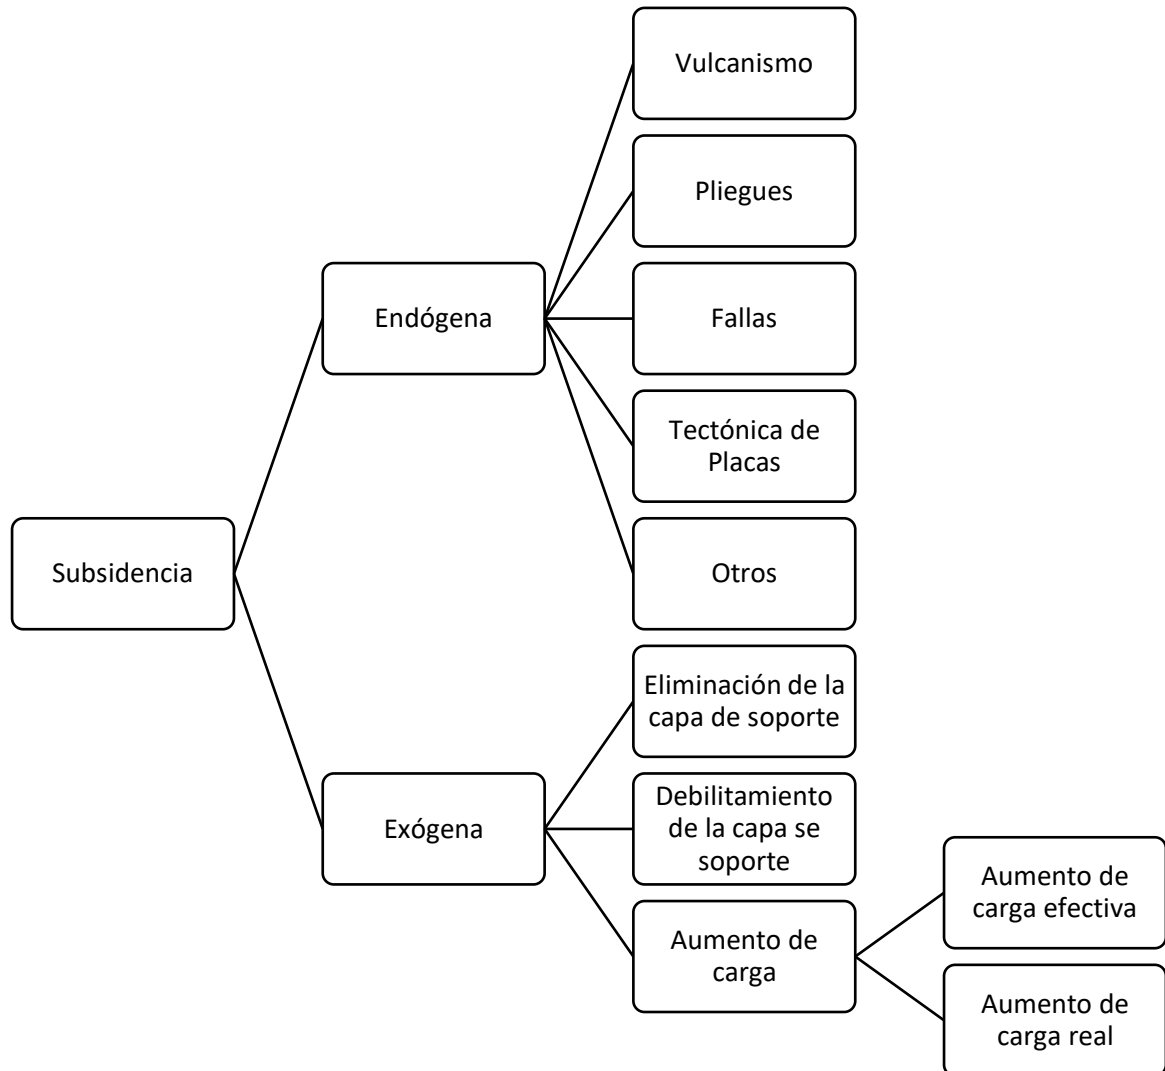
Figura 1. Clasificación del fenómeno subsidencia. Fuente: Prokopovich (1979)

Prokopovich (1979), clasificó la subsidencia de acuerdo a los estudios realizados durante varias décadas en dos grupos principales: endógena y exógena como se muestra en la figura 1, en donde para la primera hace referencia a los procesos geológicos internos en la superficie terrestre; y para el segundo, los procesos de deformación superficial relacionada con la compactación natural o antrópica de los suelos

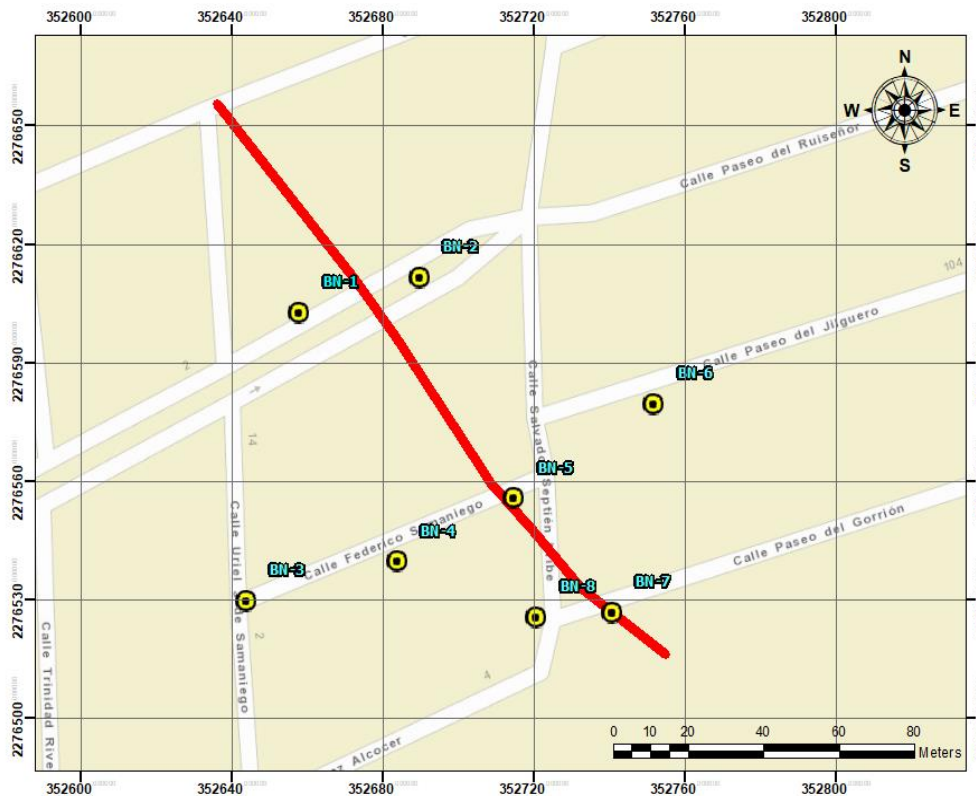
Figura 20. Ubicación de los puntos de control en la colonia Ensueño. Fuente: Elaboración propia (2019).

distribuidos en la colonia “El Ensueño”, de los cuales seis se encuentran dentro de la falla que se presenta en dicha zona y los otros dos se utilizaron para mejorar la corrección altimétrica de dichos puntos.

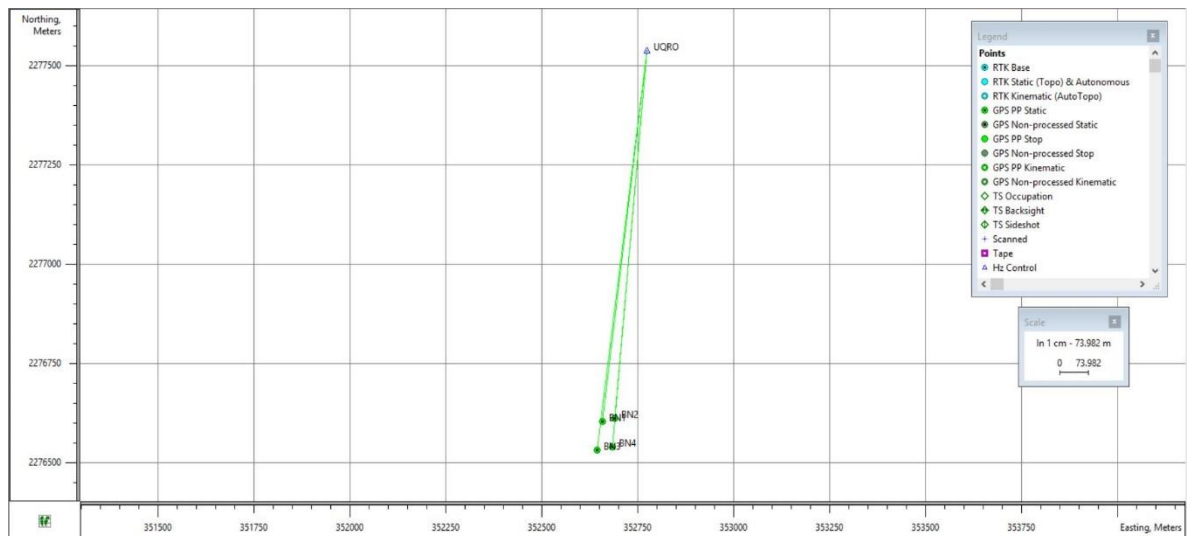
Figura 27. Procesamiento de puntos de control del 1 al 4 con el software Topcon Tools de la Medición 1. Fuente: Elaboración propia (2019)

Para la primera medición de los puntos realizada el 22 de noviembre de 2019 y del procesamiento realizado, se obtuvieron los siguientes resultados, los cuales son mostrados en las figuras 27 y 28:

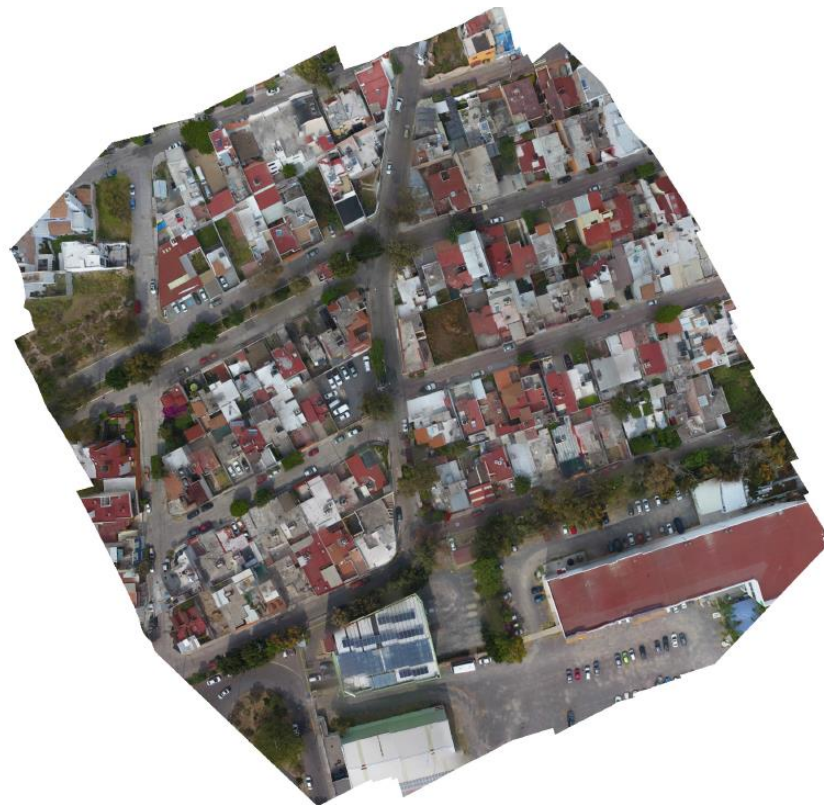
Figura 37. Ortomosaico de la colonia Ensueño de la medición 1. Fuente: Elaboración propia (2020)

En el caso de Agisoft MetaShape, se obtuvieron los siguientes datos; para la medición 1 realizada el día 21 y 22 de noviembre de 2019, se muestra en la figura 37 el ortomosaico creado a partir del vuelo del VANT realizado el 26 de noviembre de 2019, posteriormente se muestran las posiciones de los puntos de apoyo y estimaciones de errores en la figura 38, ambas obtenidas mediante el Agisoft MetaShape.

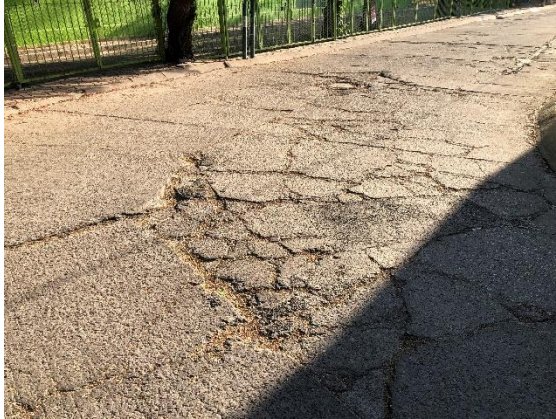
Figura 80. Pavimento de concreto hidráulico en la Calle Antonio Pérez Alcocer.

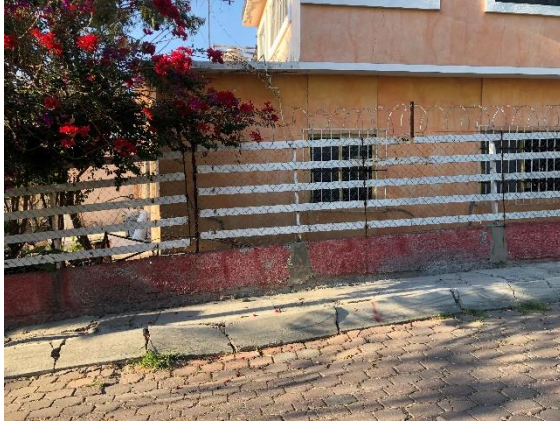
Figura 88. Daños a infraestructura habitacional en la calle Paseo del Gorrión.

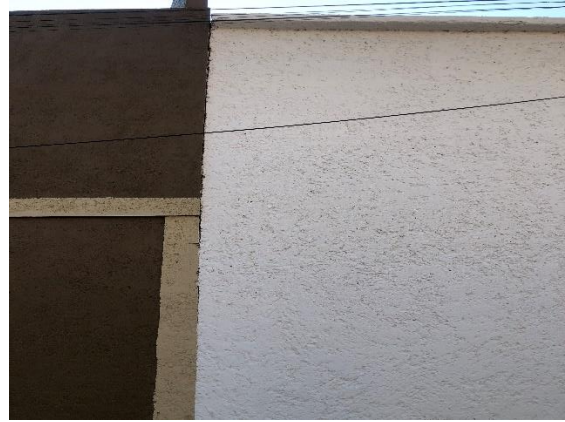
Figura 89. Daños a infraestructura habitacional en la calle Salvador Septién.

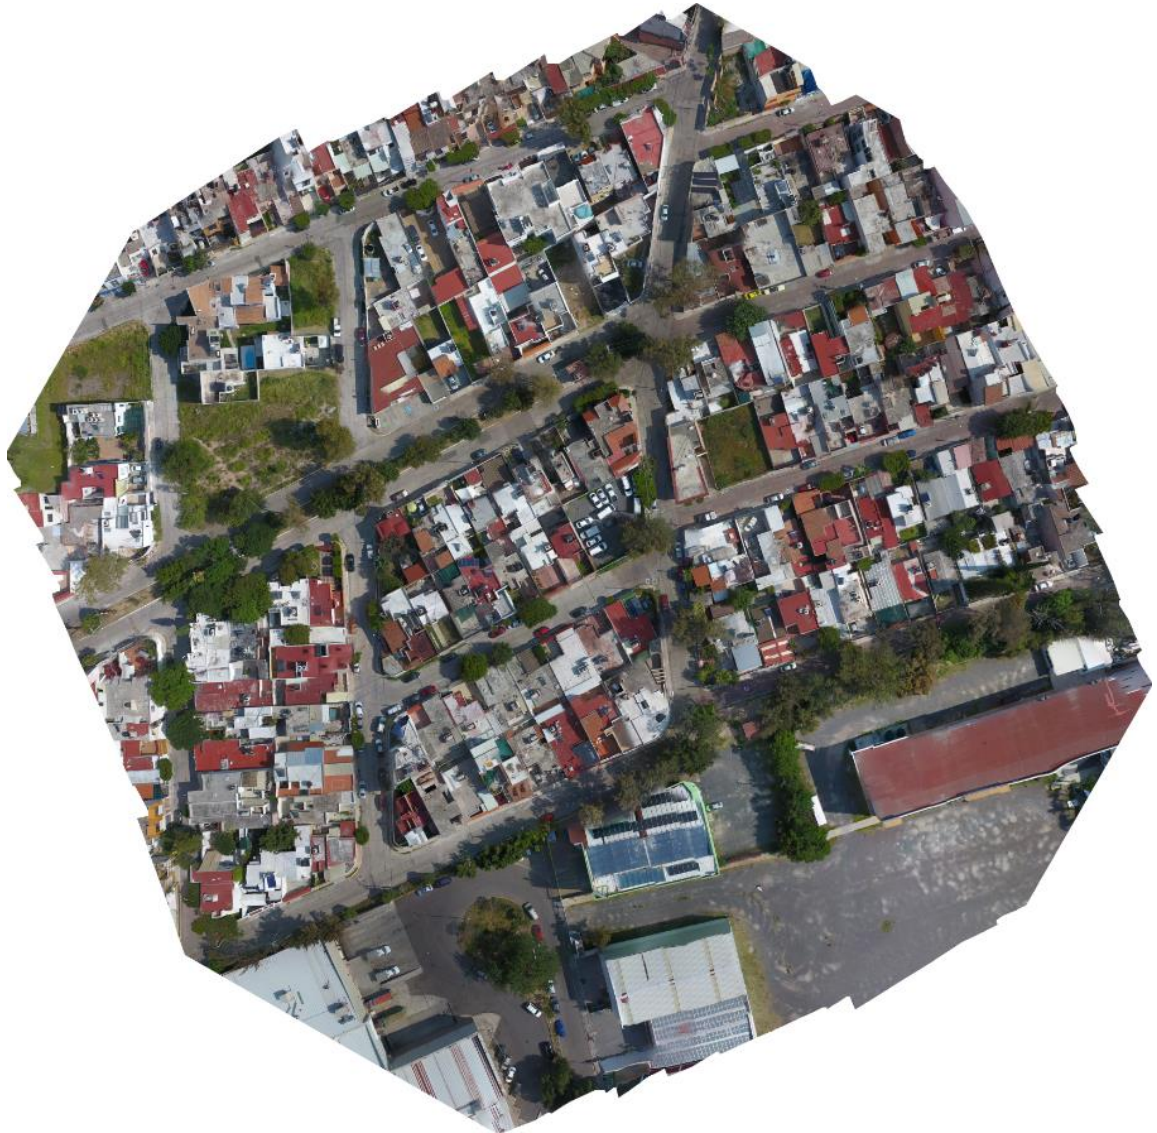
Figura 90. Ortomosaico obtenido mediante vuelo con un VANT y levantamiento de PCT en la colonia “El Ensueño”.
