Universidad Autónoma de Querétaro
 Facultad de Ingeniería
 Maestría en Ciencias

COMPORTAMIENTO DE LOS DISTINTOS AGRIETAMIENTOS QUE
 AFECTAN A LA CIUDAD DE AGUASCALIENTES

TESIS

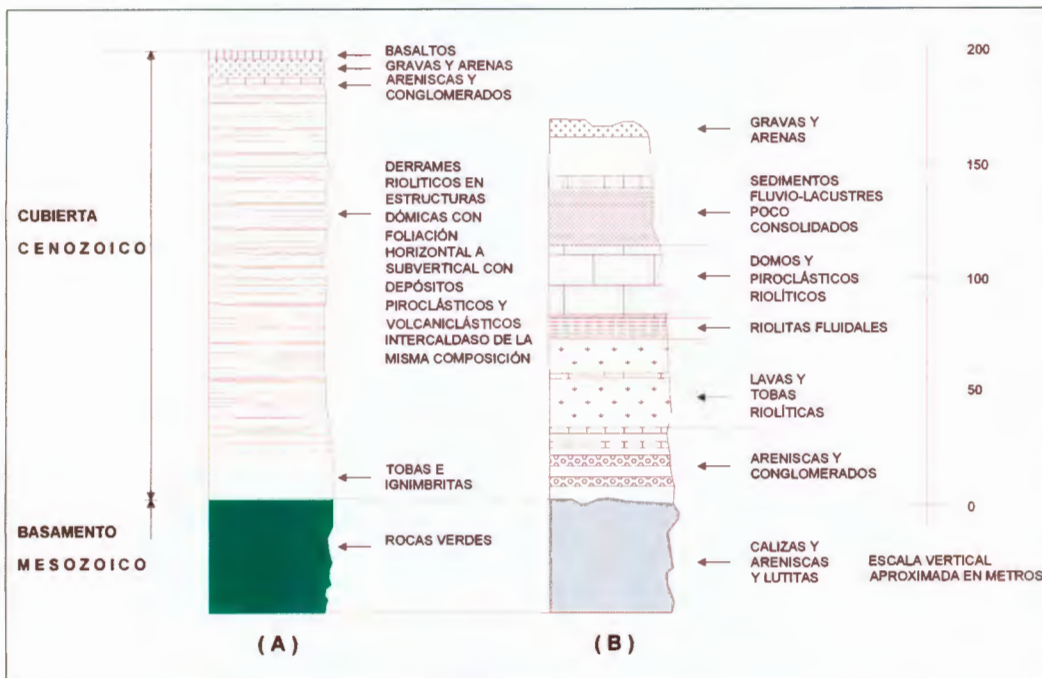
Figura 2.5 Columnas estratigráficas aflorantes (esquemáticas) en los flancos occidental (A) y oriental (B) del valle de Aguascalientes

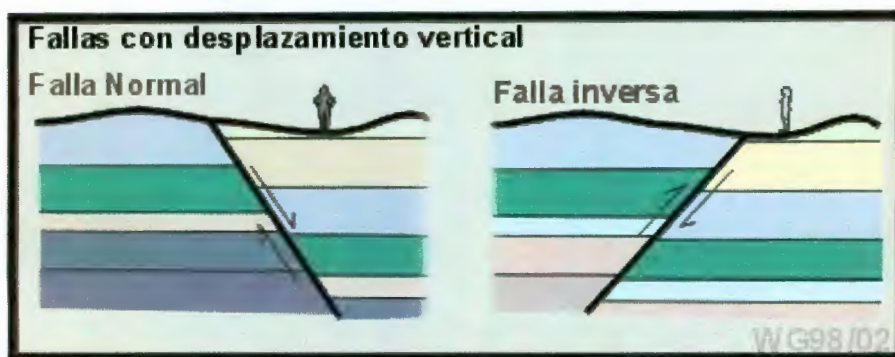
Fallas. Las fallas principales tienen una orientación general N-S y otras no menos importantes con orientación NE-SW y NW-SE. De acuerdo con los estudios realizados se conoce que todas las fallas son de tipo normal, en donde el desplazamiento vertical es el componente más importante; hasta ahora no se ha podido documentar ninguna falla cuyo componente horizontal sea importante.

Figura 2.6 Esquema de fallas con desplazamiento vertical

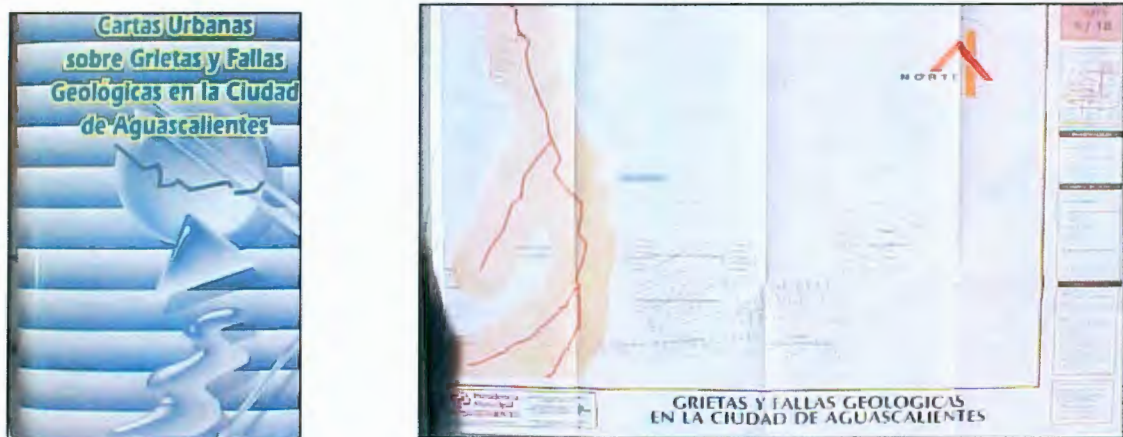
Figura 3.1 Cartas Urbanas sobre Grietas y Fallas en la ciudad de Aguascalientes

Si bien los agrietamientos se comenzaron a manifestar años atrás, fueron declarados como tales en el mes de octubre de 1995, con la elaboración de **las Cartas Urbanas de Grietas y Fallas de la Ciudad de Aguascalientes**, que editó el H. Ayuntamiento de ésta Capital en aquel entonces, como se muestra en la figura 3.1.

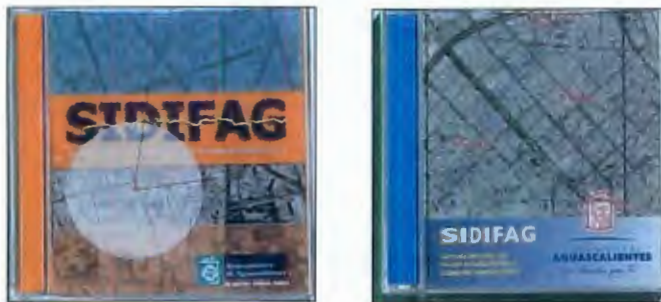
Figura 3.3 Sistema Digital de fallas Geológicas de la ciudad de Aguascalientes

En el 2001 y 2003 se dio a conocer El Sistema Digital de fallas Geológicas de la ciudad de Aguascalientes **SIDIFAG**, como se muestra en la Figura 3.3

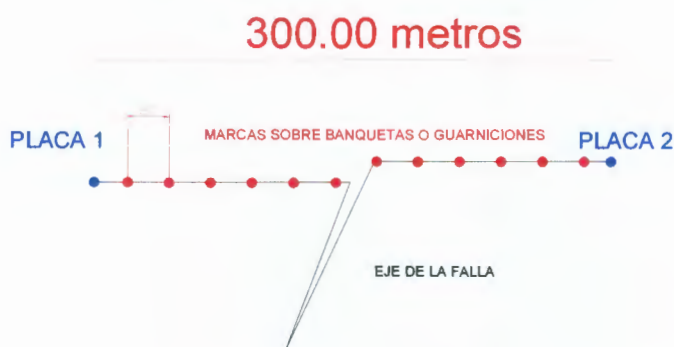
La distancia entre placa y placa es variable teniendo una separación máxima de 1 kilómetro; lo anterior en lugares donde no se cruza con fallas o agrietamientos. En lugares con fallas o agrietamientos, las placas se colocaron a una distancia entre placa y placa máxima de 300 metros, marcando cadenamientos sobre banquetas o guarniciones con una separación de 20 metros como máximo, con la finalidad de evitar errores en distintas nivelaciones, como se muestra en la Figura 4.1.

Figura 4.1 Esquema de Nivelación entre 2 placas

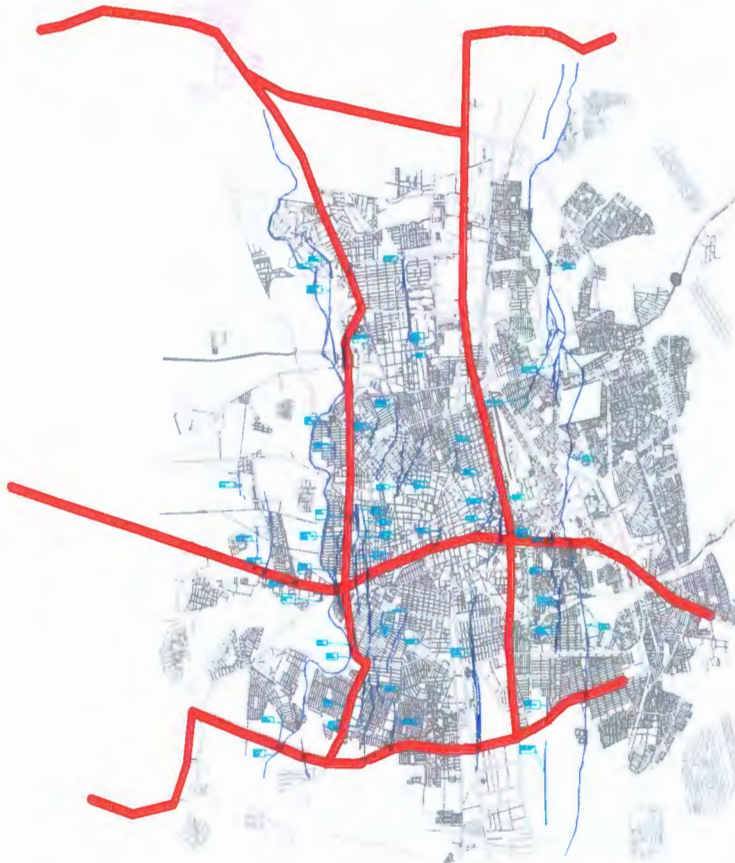
Los monumentos formaron 5 líneas de monumentación, que abarcaban al municipio de Aguascalientes y Jesús M., como se muestra en la figura 4.3.

Figura 4.3 Líneas de monumentación en los Municipios de Aguascalientes y Jesús María

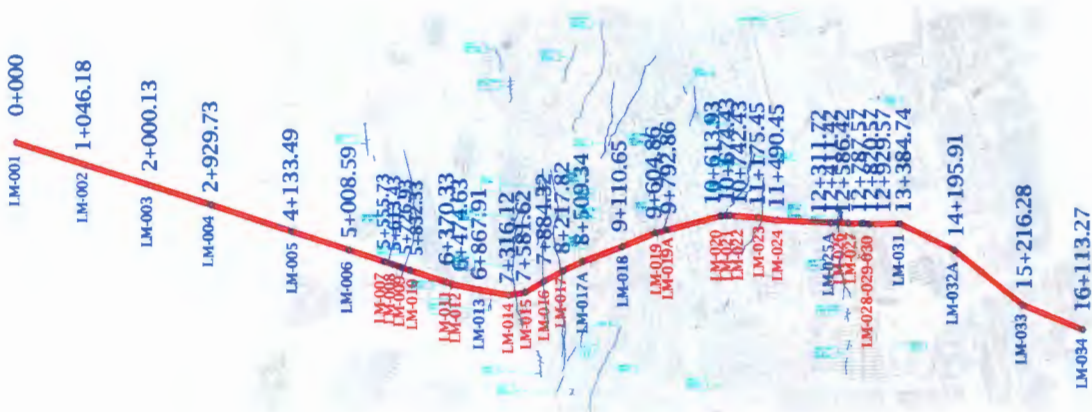
Figura 4.4 Línea Central

La Línea Central comprendió placas ubicadas desde el Fraccionamiento Lomas del Picacho, Carretera a Calvillo, Avenida López Mateos en toda su extensión, Avenida Tecnológico y Carretera a San Luis Potosí, como se muestra en la figura 4.4.

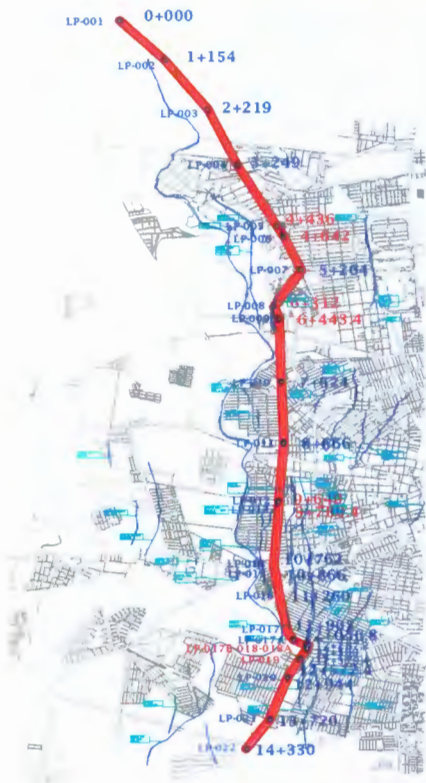
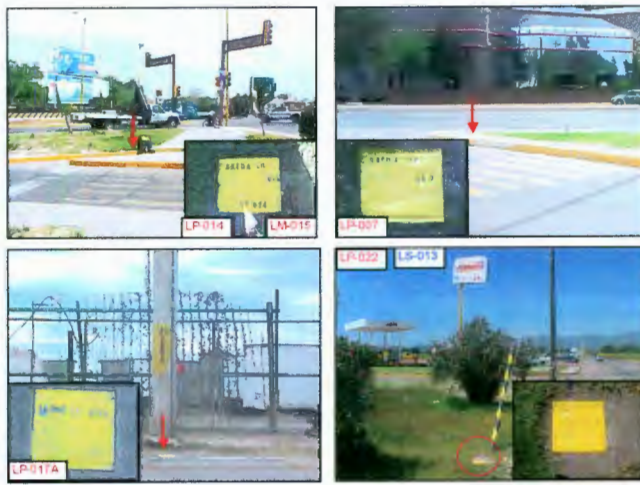
Figura 4.5 Línea Poniente

La **Línea Poniente** comprendió placas ubicadas desde la Avenida Camino Real y Av. Refugio Martínez en el Municipio de Jesús María, Boulevard Cloutier, Avenida Universidad, Avenida Aguascalientes y Avenida de los Maestros, como se muestra en la figura 4.5.

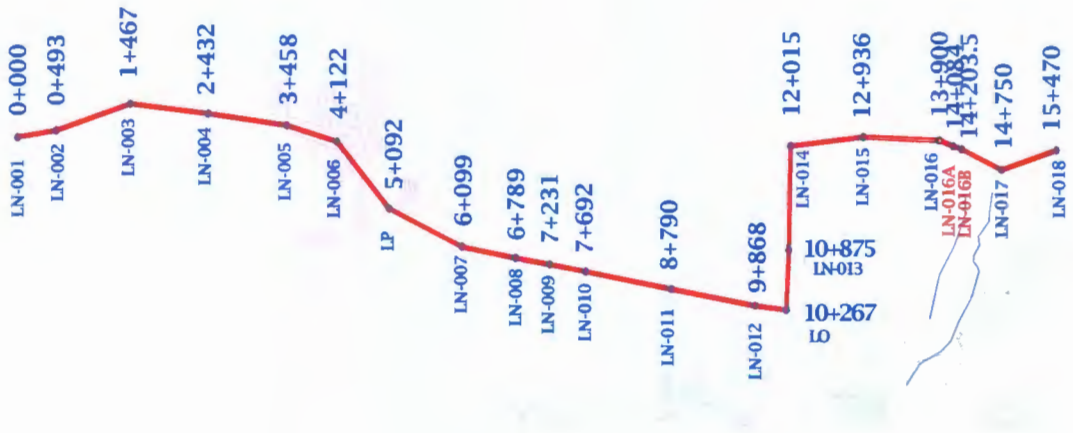
Figura 4.7 Línea Norte

La **Línea Norte** comprendió placas ubicadas desde La Posta, Carretera a la Posta, Avenida Siglo XXI, Carretera Panamericana, Carretera Salida a Loreto hasta llegar a Puertecito de la Virgen en el Municipio de Jesús María, como se muestra en la figura 4.7.

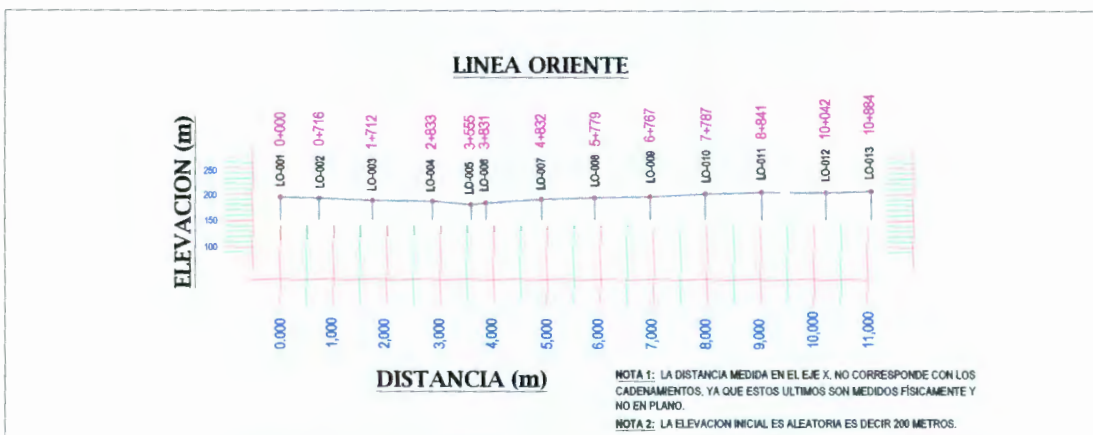
En la figura 4.10 se muestra el perfil de la línea oriente, con sus respectivos cadenamientos y elevaciones.

Figura 4.10 Perfil de Elevaciones contra Distancias para la Línea Oriente

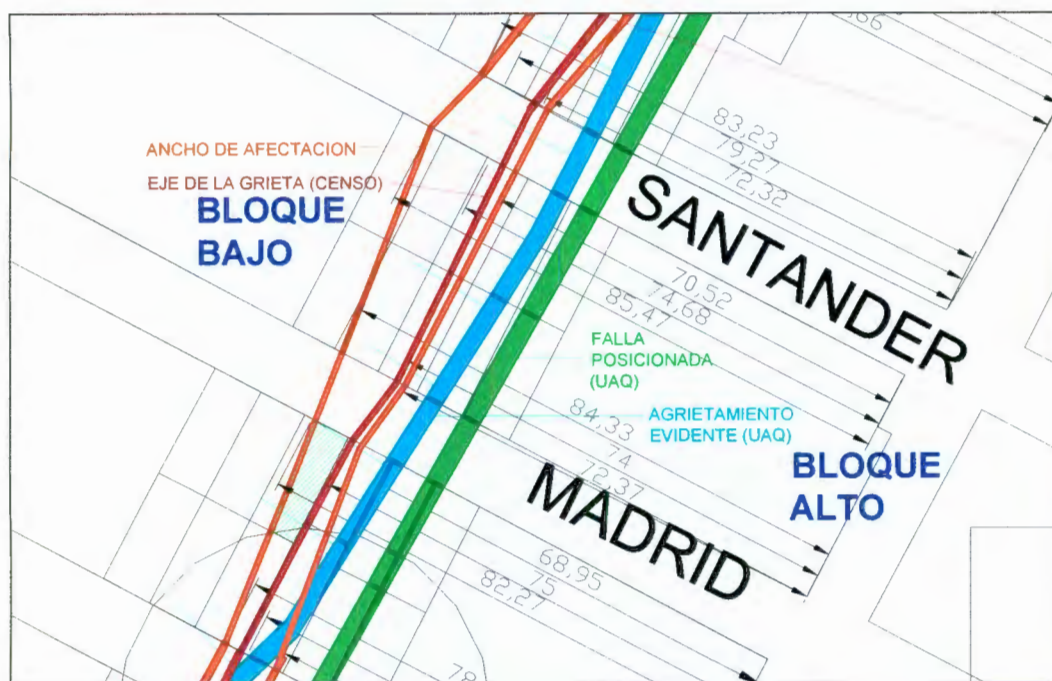
Consistió en visitar cada uno de los inmuebles afectados en forma directa o indirecta por la grieta, se registró información del inmueble tales como el uso del suelo, el tipo de cimentación, tipo de estructuras, muros divisorios, así como se midió físicamente por donde atravesaba el eje del agrietamiento referenciándolo siempre al paramento de la esquina más cercana, como se muestra en la figura 5.2.

Figura 5.2 Grieta referenciada al paramento de la esquina más cercana

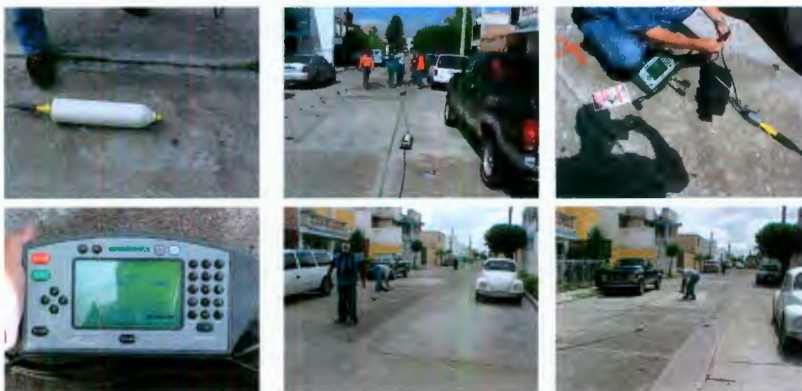
Equipo Ohm Mapper, el cual permitió conocer la resistividad aparente del subsuelo. Este equipo consta de un emisor y un receptor conectado a un par de electrodos y una cuerda que los separa, la cual va cambiando su longitud según se desee conocer la resistividad de ese suelo en diferentes puntos y a diferentes profundidades, como se muestra en la figura 6.2.

Figura 6.2 Equipo Ohm Mapper

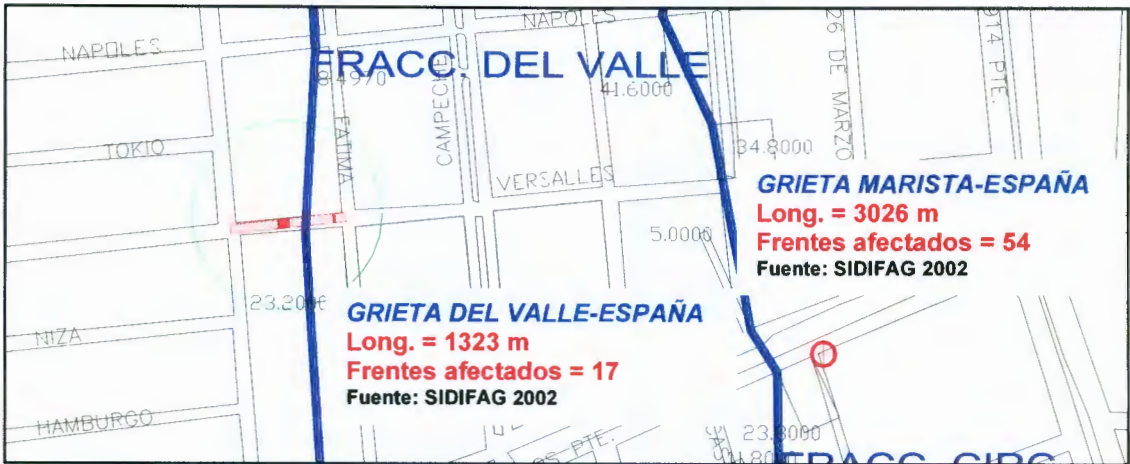
Figura 6.3 Localización del estudio geoelectrico en la calle Versalles

Para ilustrar lo anteriormente descrito, a continuación se presenta un perfil geoeléctrico (Figura 6.4) que se ubicó sobre la calle Versailles, en el Fraccionamiento del Valle I (Figura 6.3), con una longitud de 72 metros, realizado con el equipo Ohm Mapper. En la figura 6.3 se pueden observar dos anomalías, las cuales fueron corroboradas físicamente en campo. El inicio del perfil se encontró en el primer poste sobre la acera norte. La primera anomalía se encontró a los 6.5 metros y tenía 1.5 metros de ancho, la segunda anomalía se encontró hacia los 35.5 metros y se extendió por 7 metros.

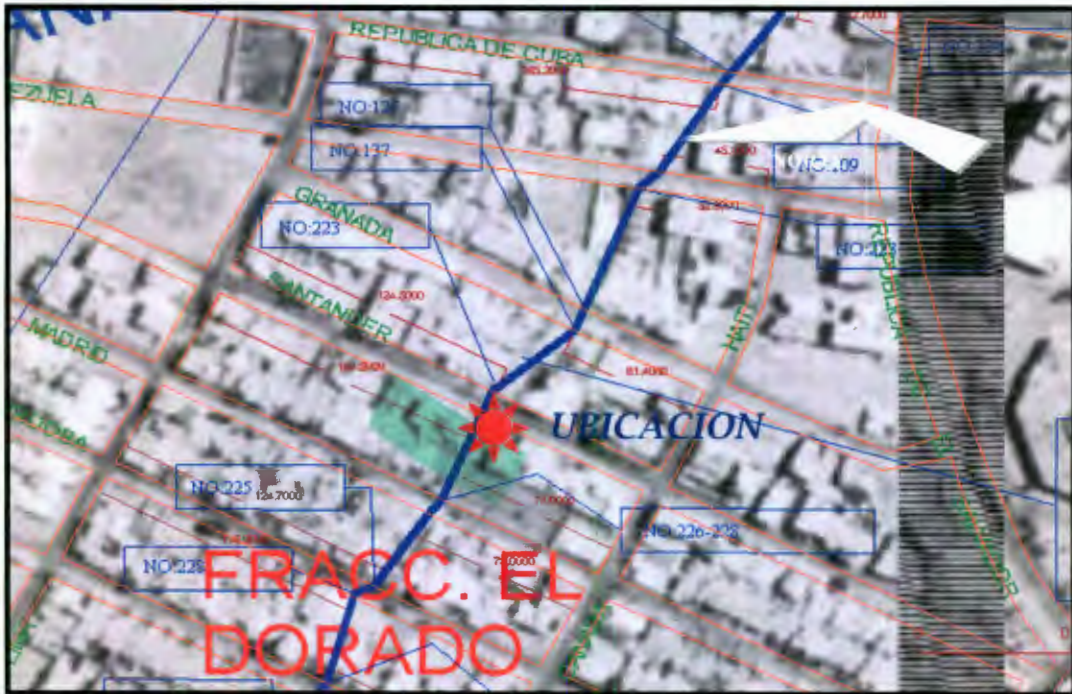
Figura 7.1 Localización de los predios marcados con los números 228 y 230 de la calle Santander en el Fraccionamiento El Dorado

Los predios del presente estudio se ubicaron en la calle Santander No. 228 y 230, entre las calles Lima y Haití en el Fraccionamiento El Dorado, al sur de la ciudad de Aguascalientes, como se muestra en la fotografía aérea siguiente:

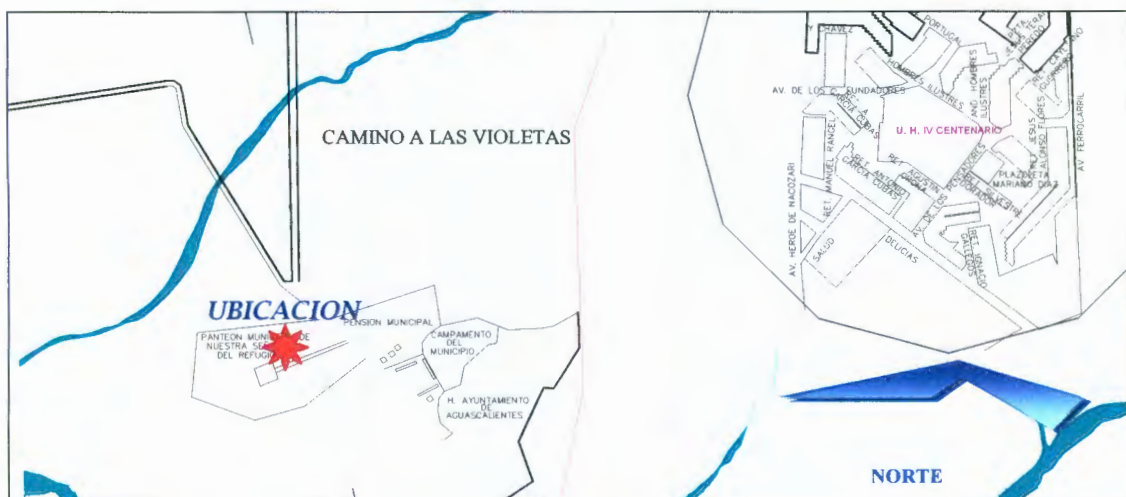
Figura 7.6 Localización del terreno ubicado en el panteón municipal de Nuestra Señora del Refugio

El terreno objeto del presente estudio se encuentra ubicado al sur de la ciudad de Aguascalientes, en el Panteón Municipal de Nuestra Señora del Refugio a un costado de la carretera a las violetas, como se muestra en la cartografía siguiente:

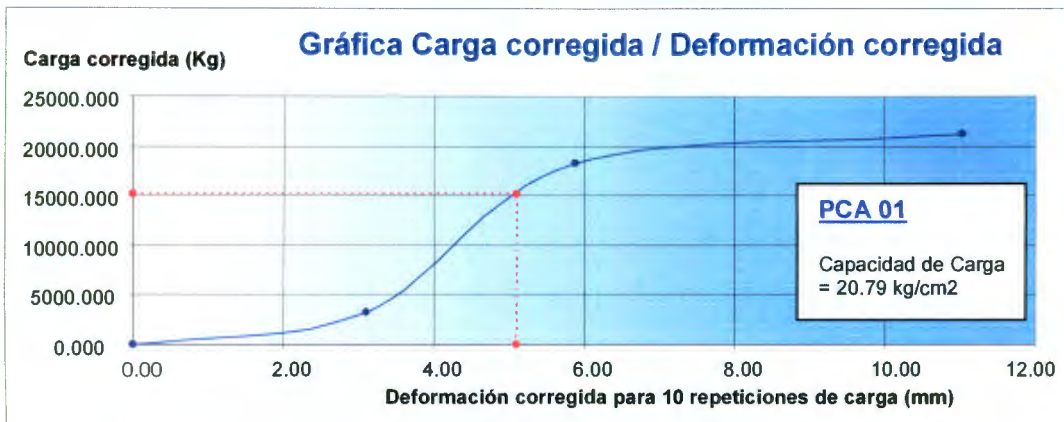
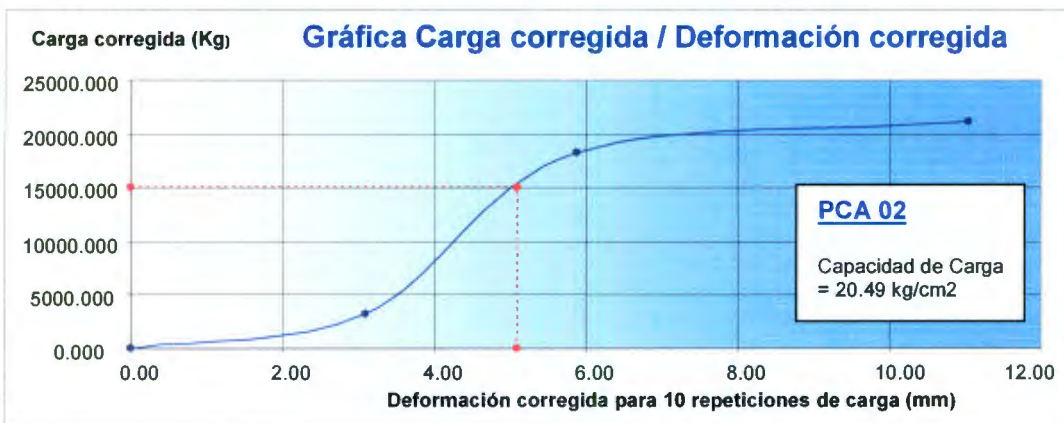
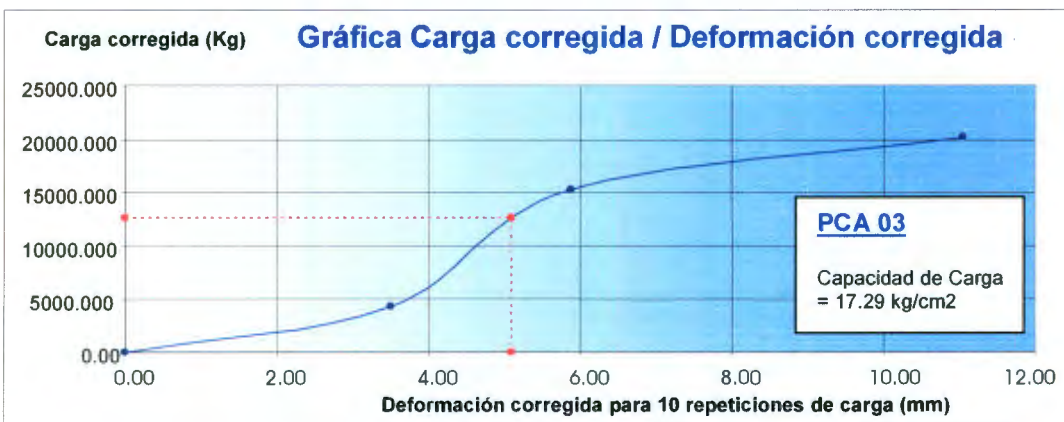
A continuación se muestran las gráficas carga corregida-deformación corregida para las pruebas de placa realizadas en los tres sondeos:

Gráfica 7.1 Pruebas de placas PCA's 01, 02, 03

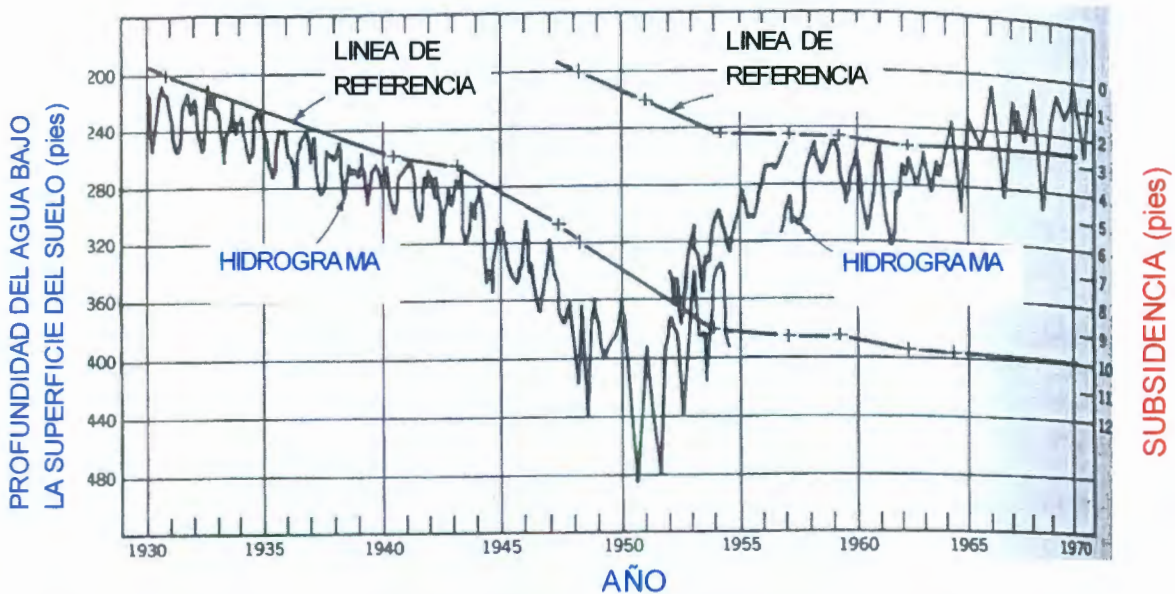
En la figura 8.1 se puede observar la linealidad que existe entre el abatimiento del nivel del agua y la subsidencia en el Valle de San Joaquín durante los períodos comprendidos en las décadas de los 30's, 40's e inclusive 50's. También se puede observar como esta linealidad ha ido desapareciendo debido a que ha disminuido la subsidencia por el aumento en los niveles freáticos.

Figura 8.1 Subsidencia y abatimiento del nivel freático en el Valle de San Joaquín (Poland and others, 1975).

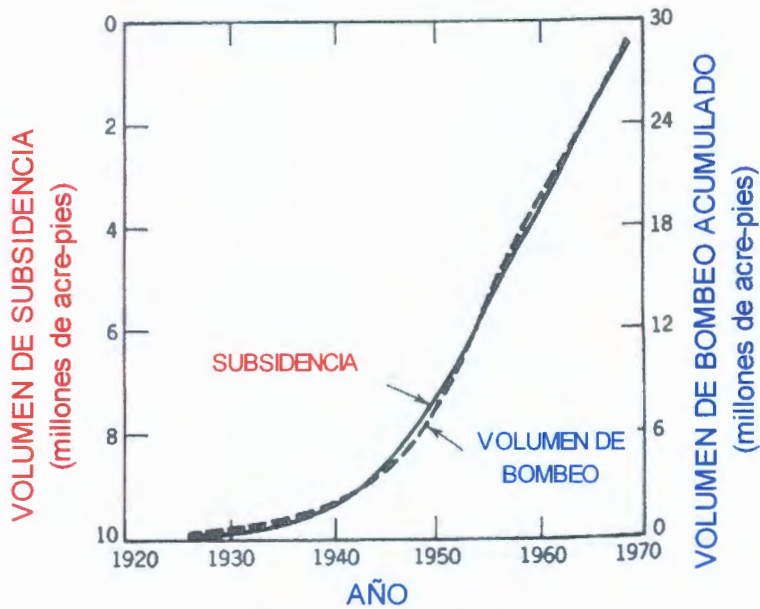
De igual manera existe una linealidad entre el volumen de agua bombeada y el volumen resultante de la subsidencia, como se muestra en la figura 8.2 para un período de 25 años.

Figura 8.2 Volumen de subsidencia y bombeo en el Valle de San Joaquín (Poland and others, 1975).

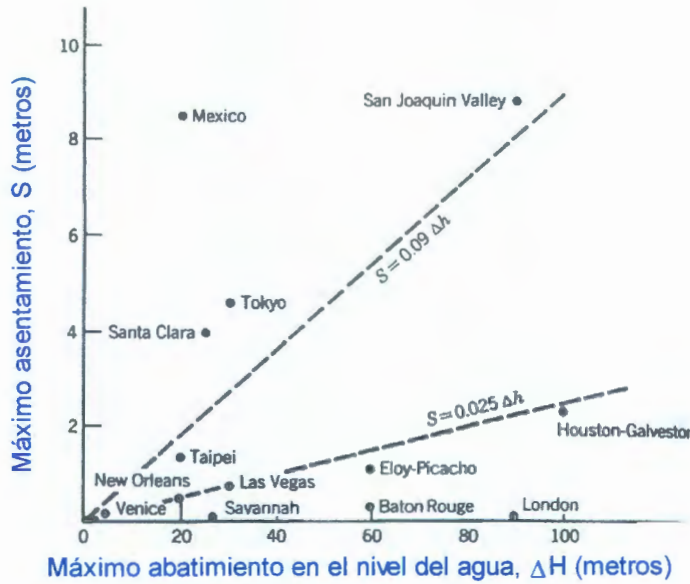
Figura 8.3 Relación entre el máximo asentamiento y el máximo abatimiento en el nivel del agua (Domenico and Schwartz).

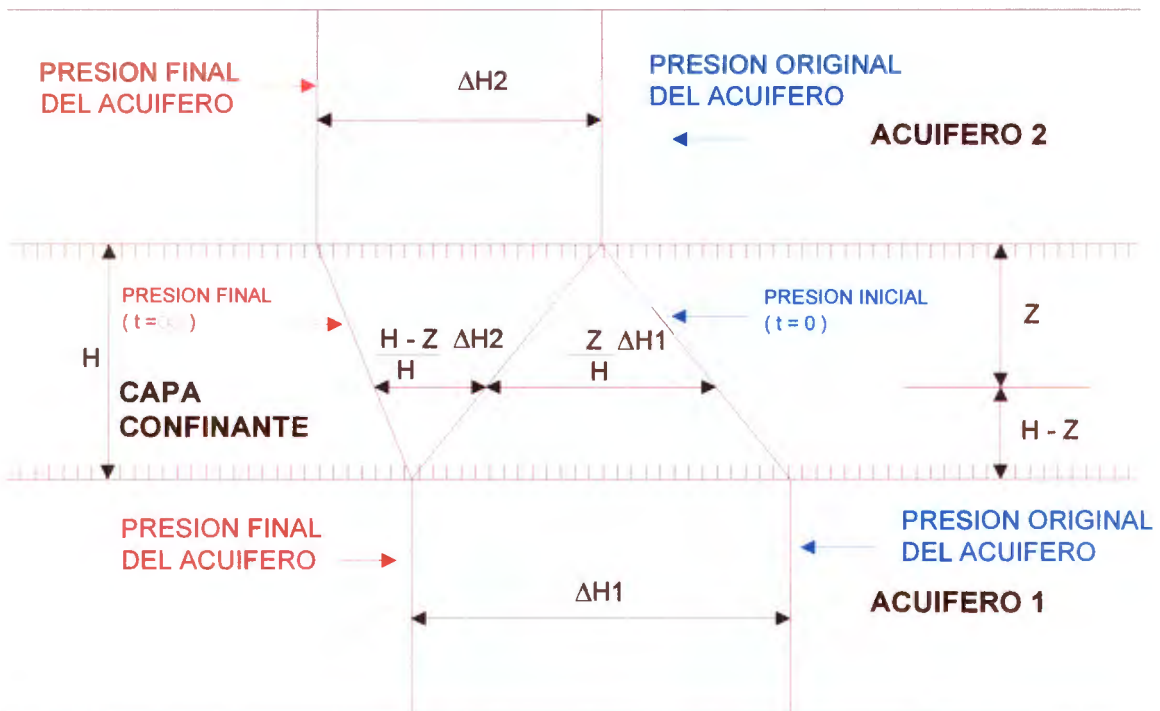
Figura 8.5 Diagrama presión-profundidad para una capa confinante en respuesta al descenso en la presión en los acuíferos adyacentes (Domenico and Mifflin, Water Resources Res., v. 1, p.563-576. Copyright by AMER. Geophys. Union).

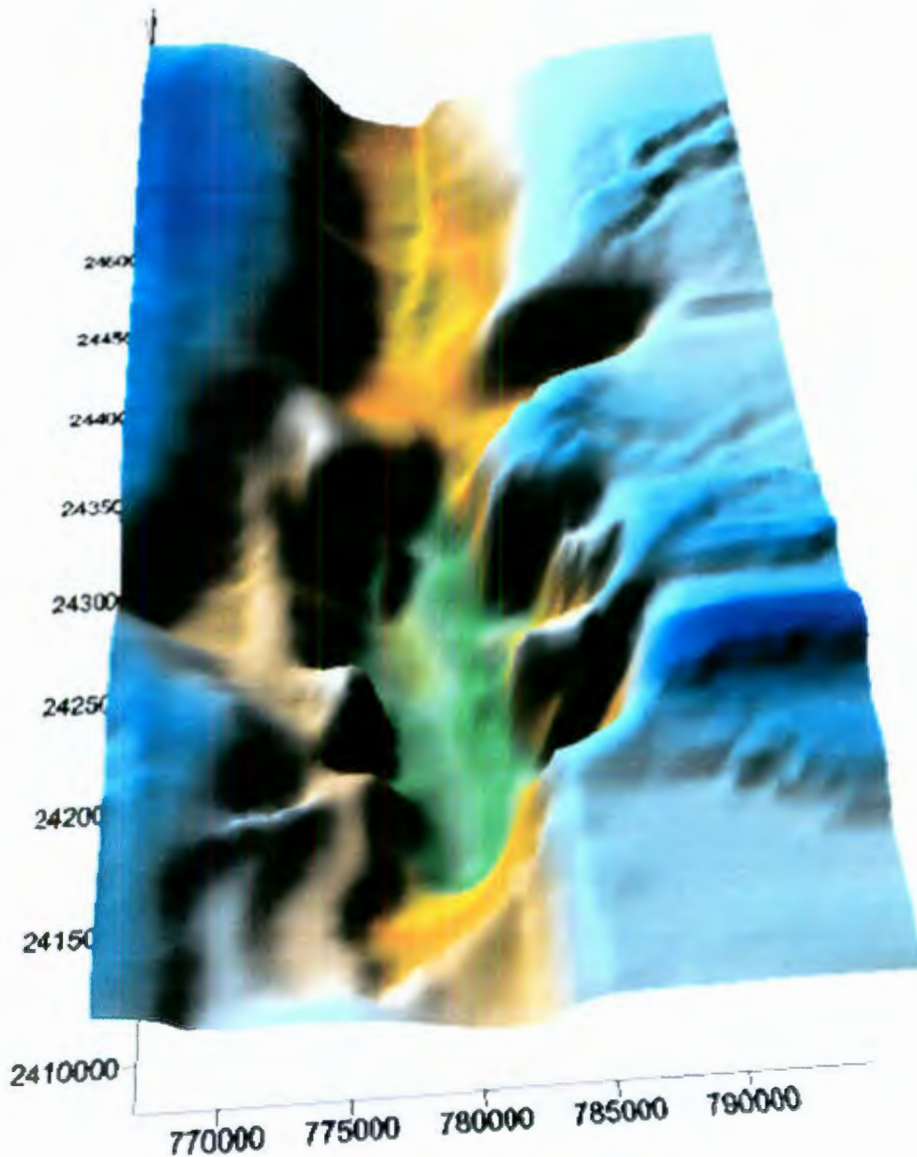
Figura 8.11 Topografía del basamento incompresible de la ciudad de Aguascalientes en 3 dimensiones, vista sur a norte (UAA, 2003)

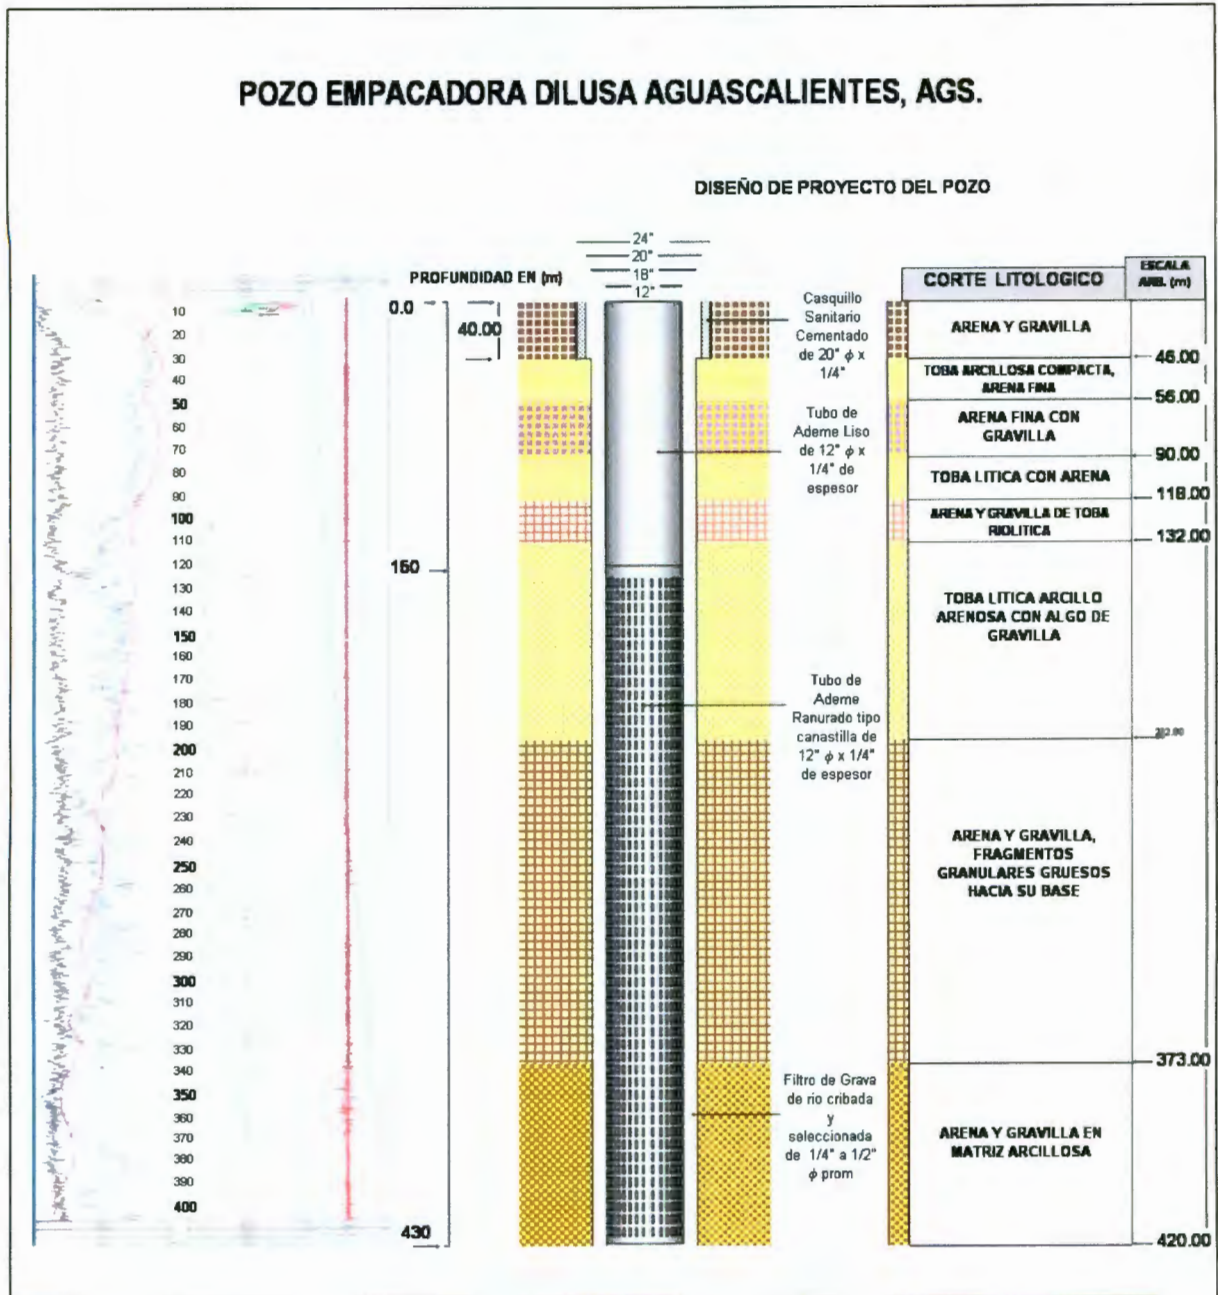
Figura 8.16 Pozo empresa Dilusa de Aguascalientes

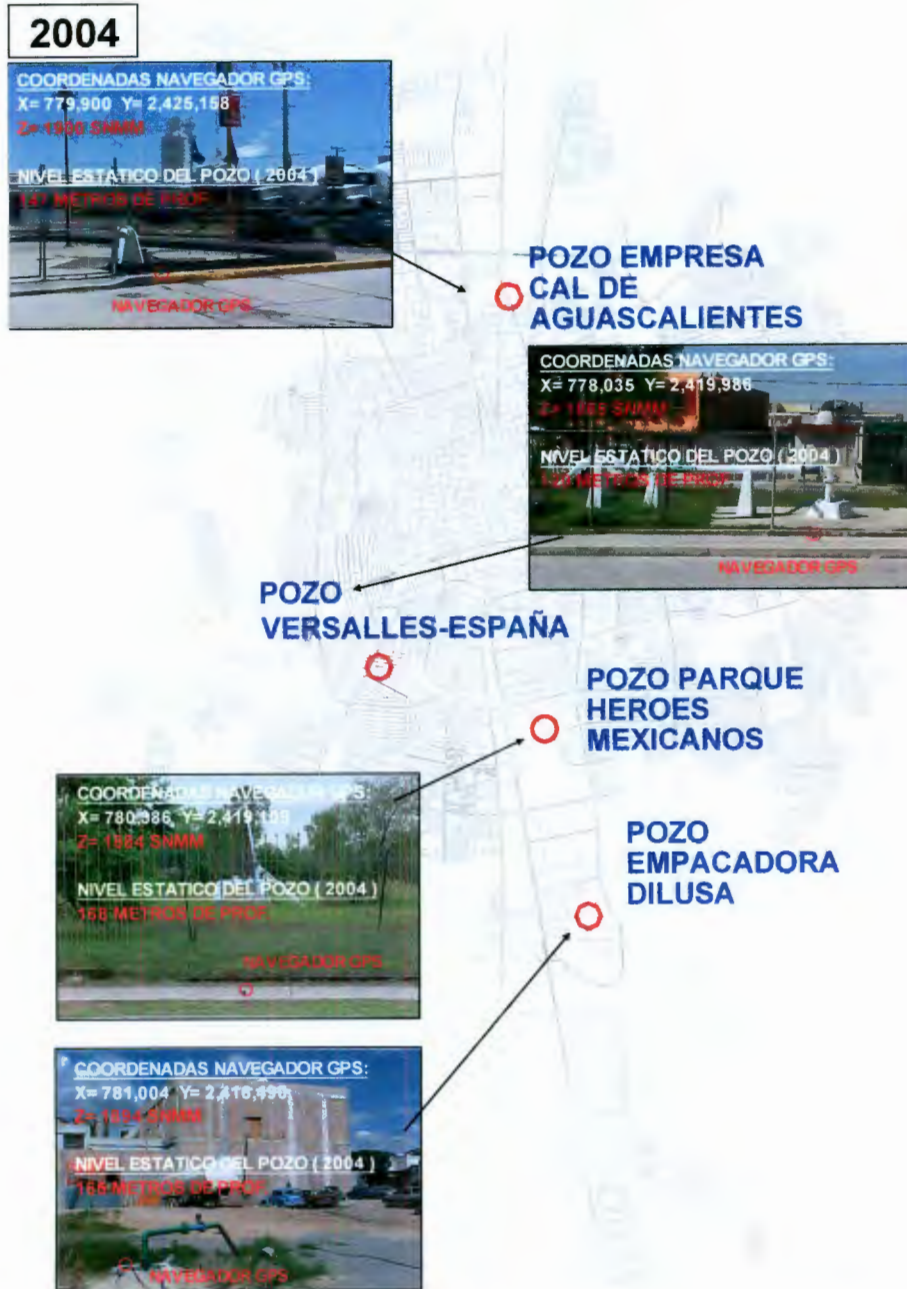
Figura 8.20 Plano con niveles estáticos y coordenadas GPS para 4 pozos estudiados en la ciudad de Aguascalientes para el año de 2004

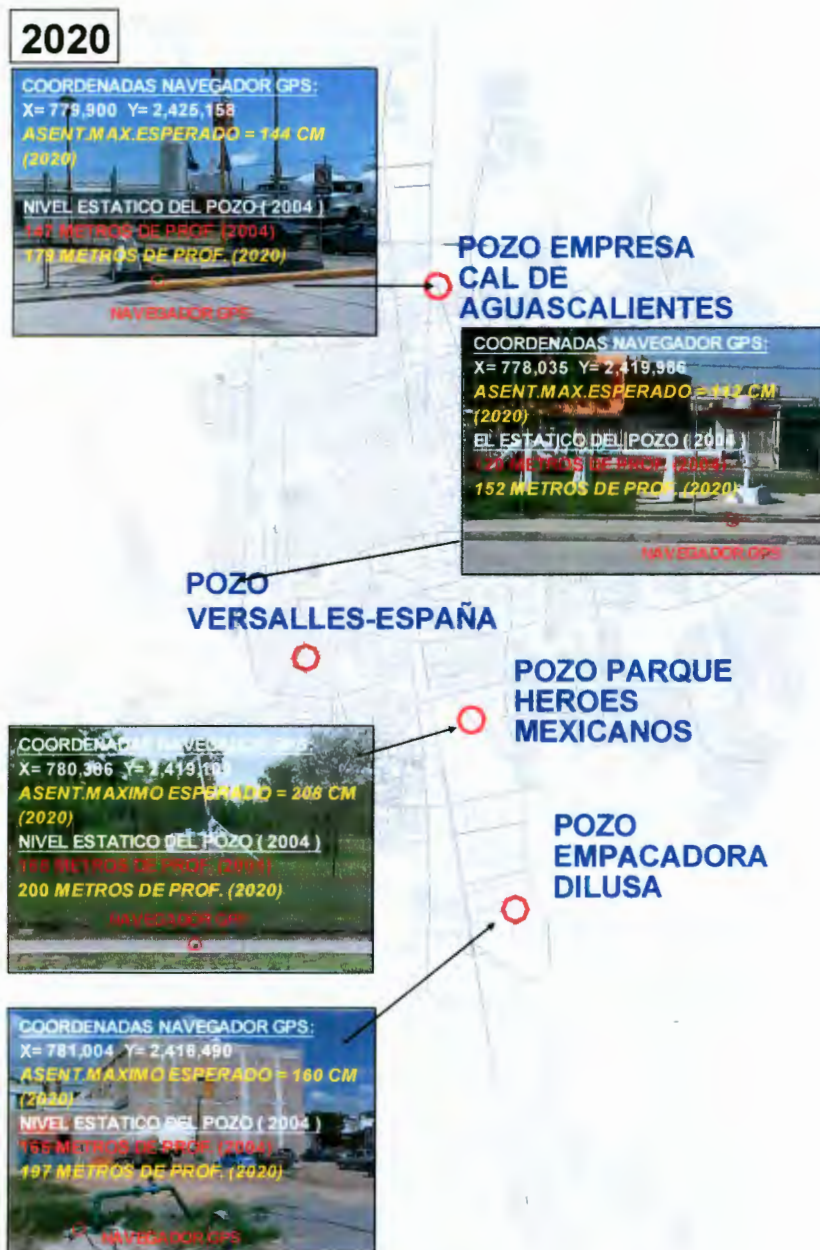
Figura 8.21 Plano con predicción de asentamientos máximos esperados para el año de 2020 para 4 pozos estudiados
