Universidad Autónoma de Querétaro
Facultad de Ingeniería
Maestría en Ciencias
(Estructuras)

ESTUDIO DE SEGURIDAD ESTRUCTURAL DE LAS CONTRUCCIONES ALEDAÑAS AL DREN NORTE, BRAZO "A"

TESIS

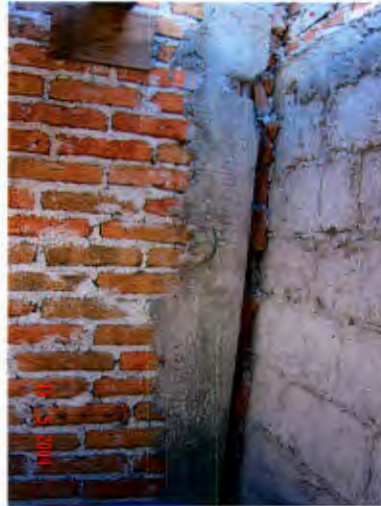
Figura 4.10 *Vista de barda con cuarto adosado a barda, sin liga.*

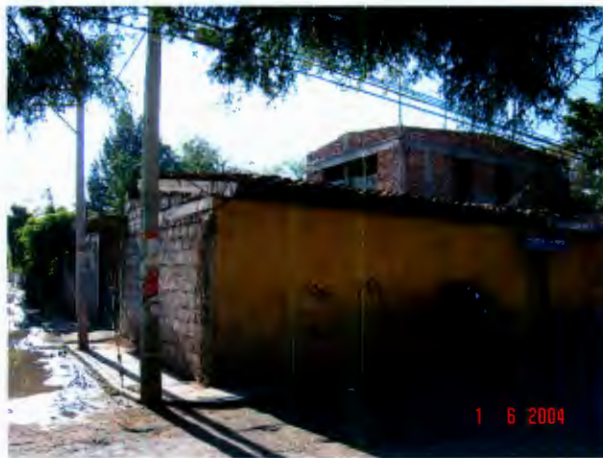
Figura 4.12 *Vista de casa ubicada en calle Higuera.*

En cuanto a los primeros tres puntos, las construcciones aledañas fueron visitadas del día 15 al 23 de mayo del 2004. Básicamente las áreas visitadas fue la calle llamada Privada de la Flor (ver figura 4.11), las casas afectadas de avenida Higuera (figura 4.12), las casas afectadas en Calzada de Guadalupe (figura 4.13), el Callejón de Guadalupe (figura 4.14) y las construcciones afectadas en la calle Magdalena (figura 4.15).

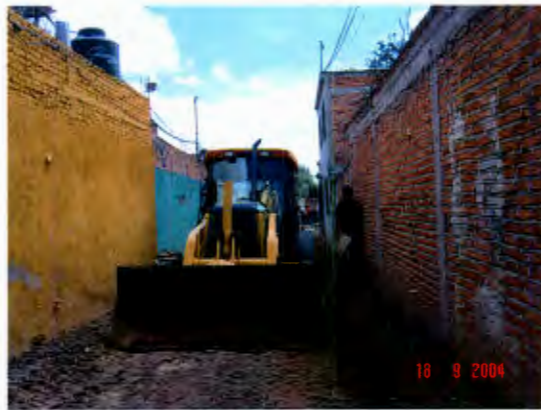
DRO. Otro ejemplo representativo es el de la construcción ubicada en Calle Magdalena 138 (figura 4.18), la cual presenta un riesgo muy alto en cuanto a la distancia a la construcción del dren, ya que ésta es de entre 0.25 y $0.35 < 0.50 \text{ m}$. En la figura 4.19 tomada al inicio de los trabajos de excavación se aprecia lo cercano que pasa el dren. En cuanto a su desempeño estructural se clasificó en el rango operacional, ya que los agrietamientos no sobrepasan a 1.5 mm de espesor (ver figura 4.20). En el caso de la estructuración, se hace la diferencia entre la

Figura 4.19 *Inicio de trabajos de excavación en lindero con construcción Magdalena 138.*

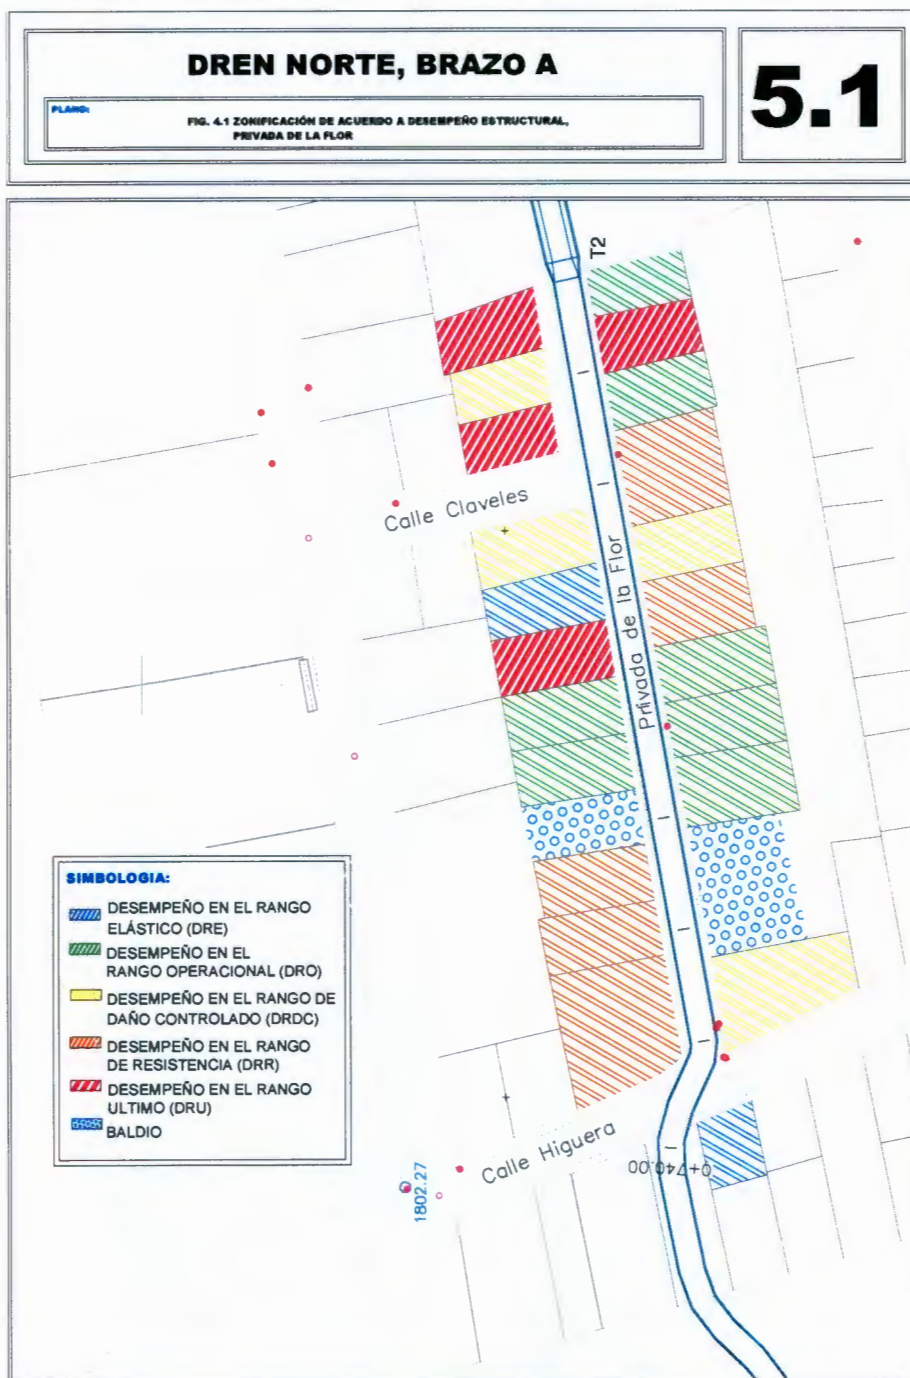
Zonificación. En las figuras 5.1 y 5.2 se puede apreciar la zonificación de la Privada de la Flor de acuerdo al desempeño estructural y al riesgo estructural

debido a la cercanía a la construcción del dren que presentan las construcciones aledañas a éste. Por otro lado en las figuras 5.3 y 5.4 se pueden apreciar la misma zonificación pero para Callejón de Guadalupe. En color rojo se aprecian las construcciones con alto riesgo y con desempeño en el rango último.

Figura 5.1 Plano de zonificación de acuerdo al desempeño estructural en Privada de la Flor.

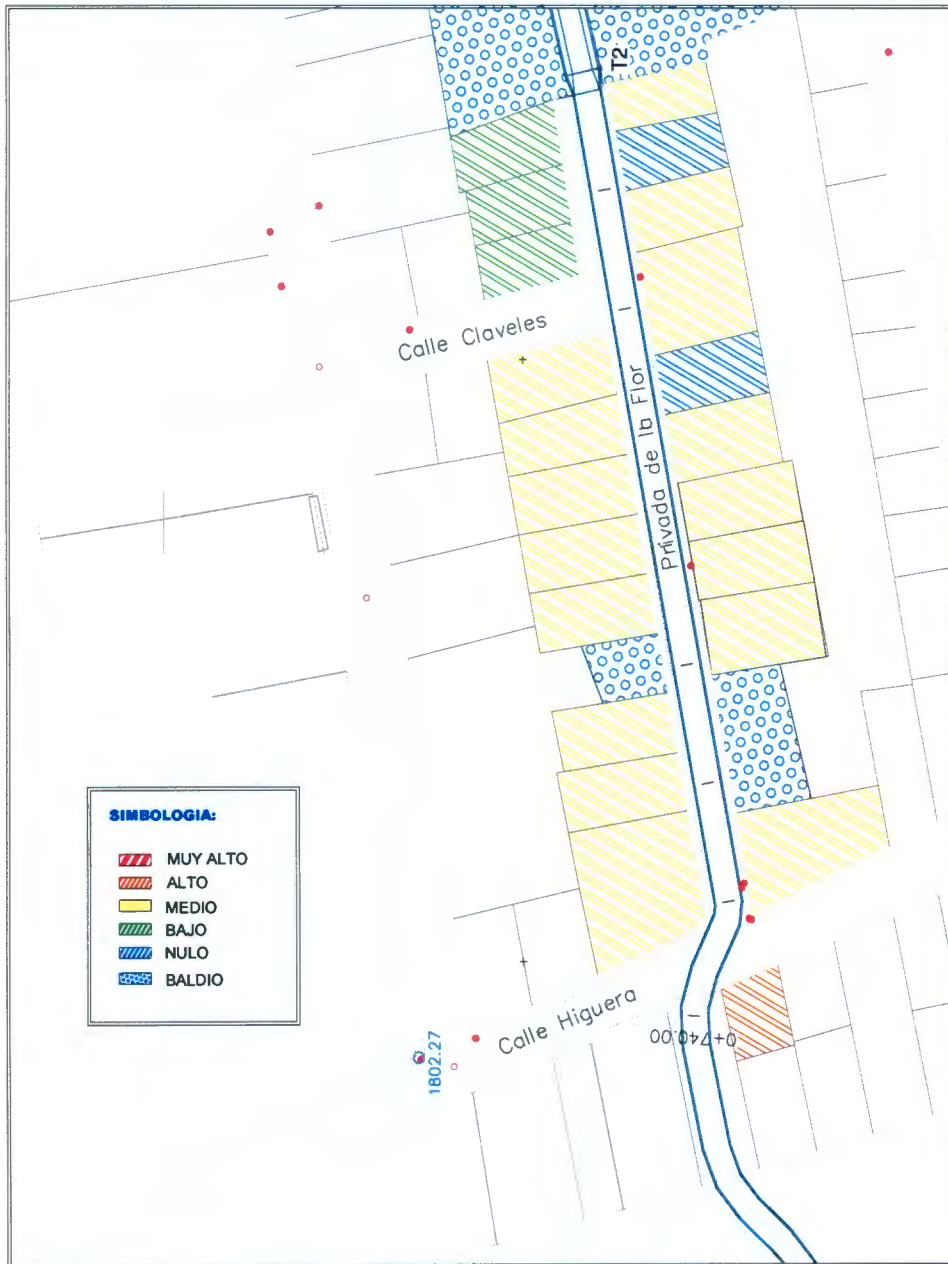
Figura 5.2 Plano de zonificación de acuerdo al riesgo estructural por distancia a la construcción del canal en Privada de la Flor.

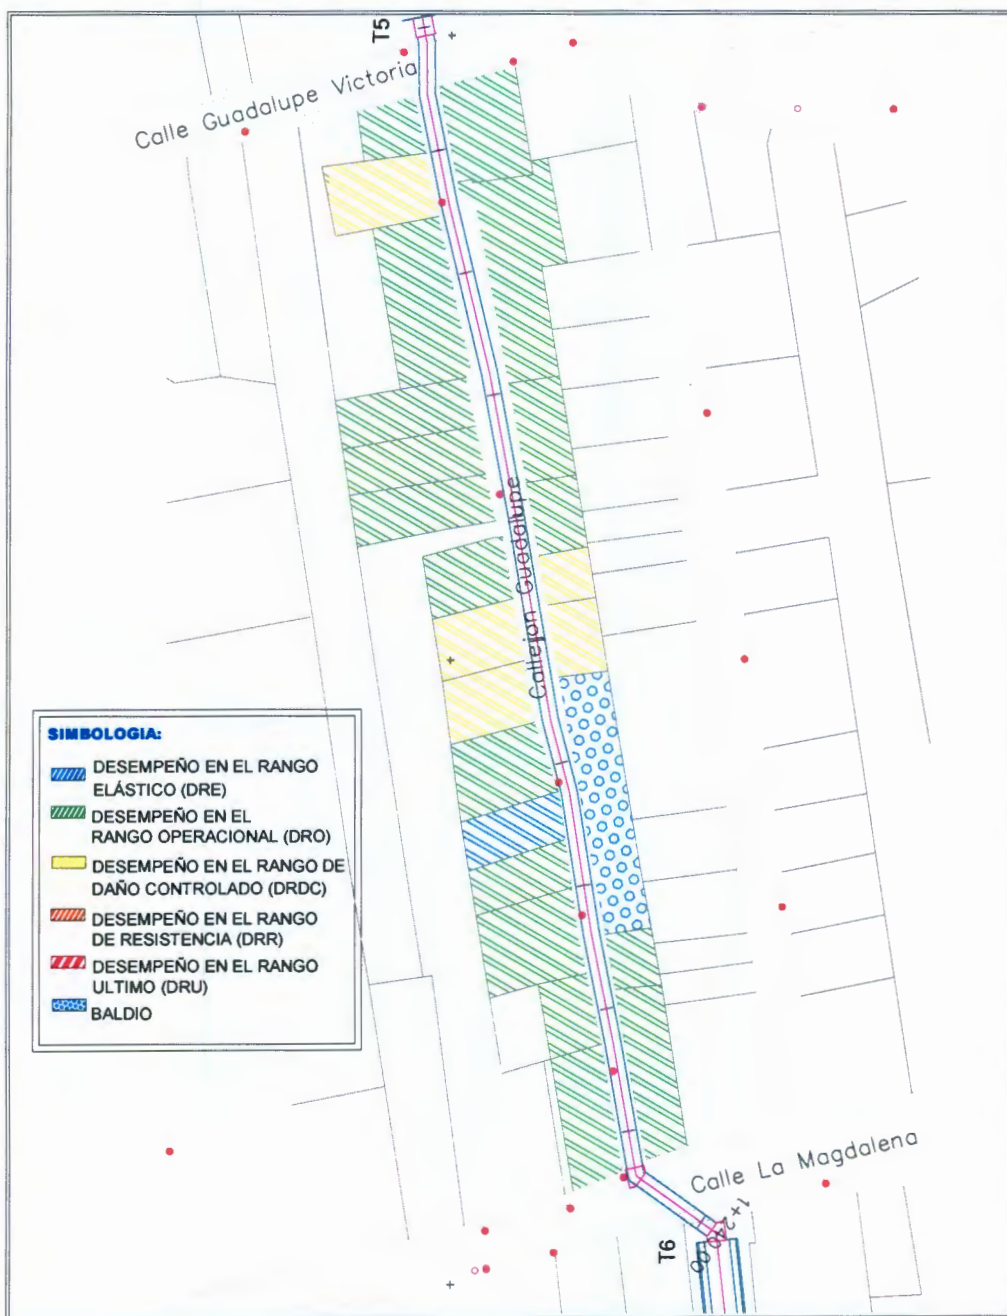
Figura 5.3 Plano de zonificación de acuerdo al desempeño estructural en Callejón de Guadalupe.

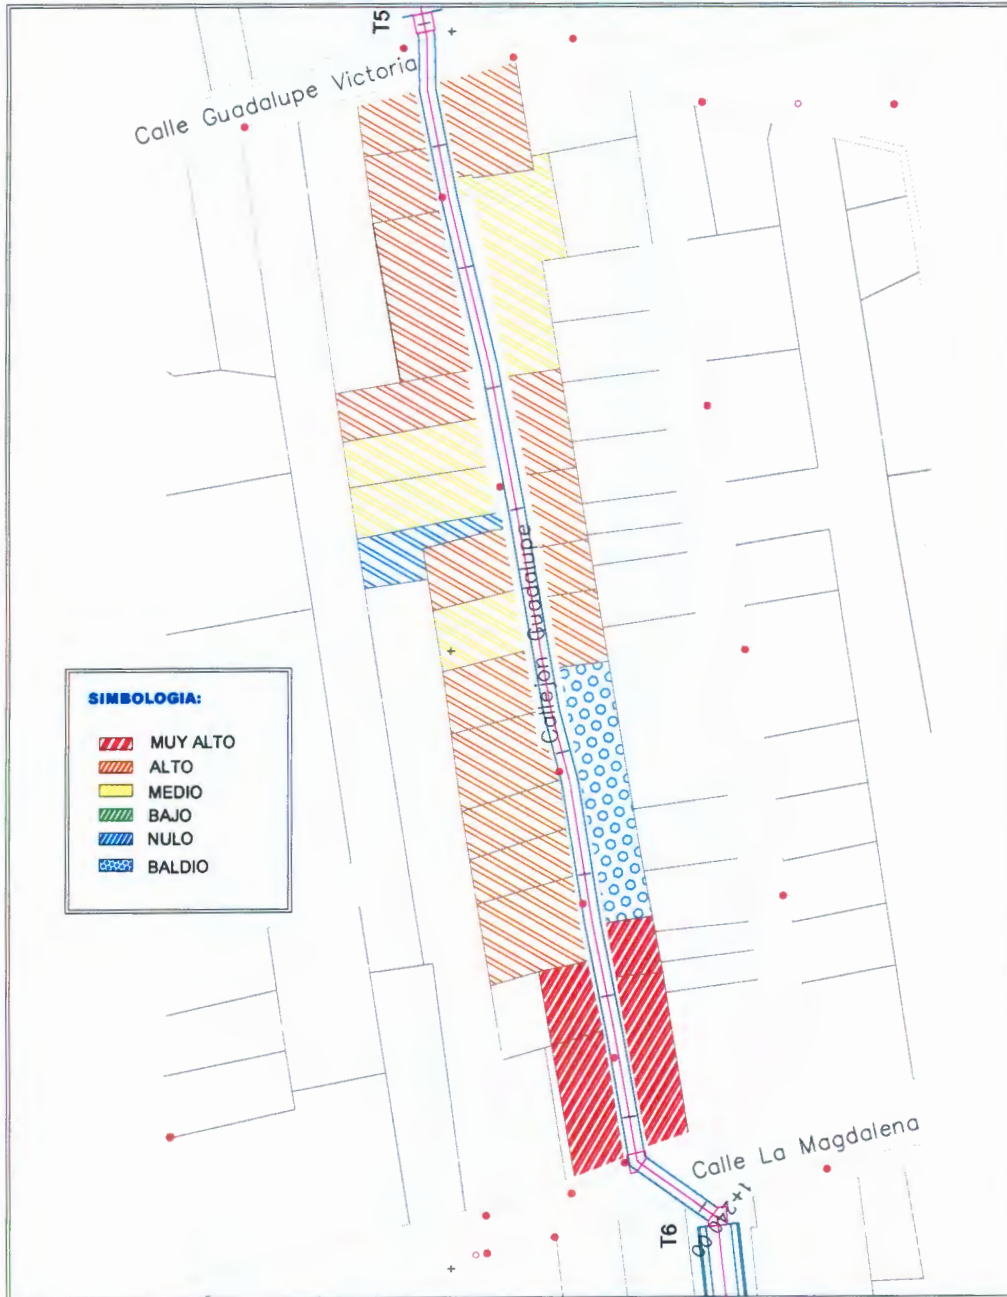
Figura 5.4 Plano de zonificación de acuerdo al riesgo estructural por distancia a la construcción del canal en Callejón de Guadalupe.

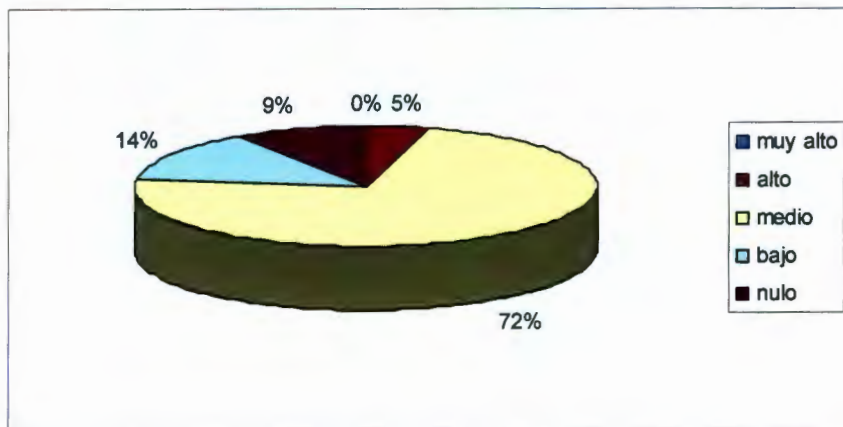
En la figura 5.5, se puede apreciar que el mayor porcentaje de las construcciones de la Privada de la Flor tienen un riesgo de acuerdo a la distancia de la construcción de dren de nulo a medio, quedando solamente un 5% de las construcciones con un riesgo alto, contrariamente en la figura 5.6 correspondiente al Callejón de Guadalupe se puede apreciar que la mayoría de las construcciones se encuentran en con un riesgo entre alto y muy alto, quedando unas pocas con riesgo inferior.

Figura 5.5 Porcentaje de construcciones en Privada de la Flor de acuerdo a su riesgo estructural en cuanto a la distancia a la construcción del dren.

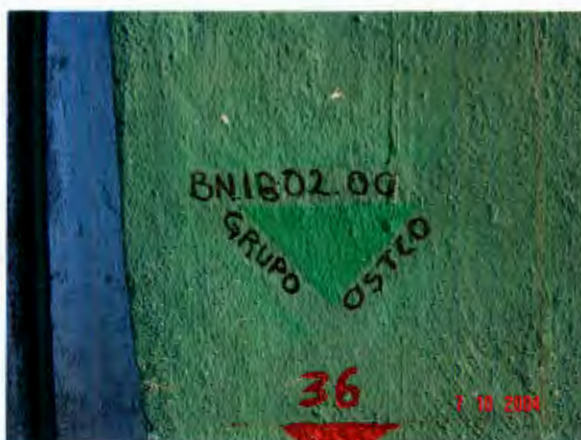
Figura 6.1 *Ejemplo de testigo de nivelación.*

- Nivelación en las fachadas de las construcciones. Todas las construcciones se instrumentaron con tres puntos de nivelación. Dichos puntos se revisaron diariamente durante los trabajos de construcción del dren frente a cada construcción y tres veces por semana antes y después de que dichos trabajos se realizaran frente a ellas. En la figura 6.1 se muestra un testigo de nivelación tipo.

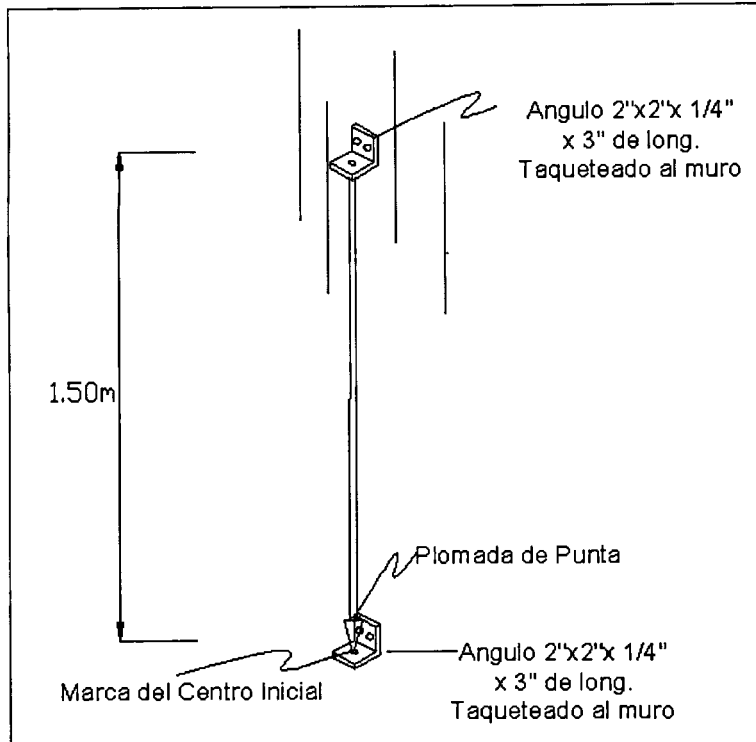
Figura 6.2 Croquis para fabricación de inclinómetro, para monitoreo de construcciones aledañas al dren.

- Colocación de inclinómetros. Se recomienda la colocación de nueve inclinómetros en Privada de la Flor (en las construcciones con desempeño estructural en el rango de resistencia y último y aquellas con riesgo estructural alto debido a la distancia a la construcción del dren) y un inclinómetro en cada una de las construcciones del Callejón de Guadalupe. Debido al alto costo de los inclinómetros electrónicos y al fuerte riesgo de pérdida por robo, se propone un inclinómetro hechizo, fabricado de acuerdo al croquis que se presenta en la figura 6.2. Uno de ellos se puede observar en las figuras 6.3 y 6.4

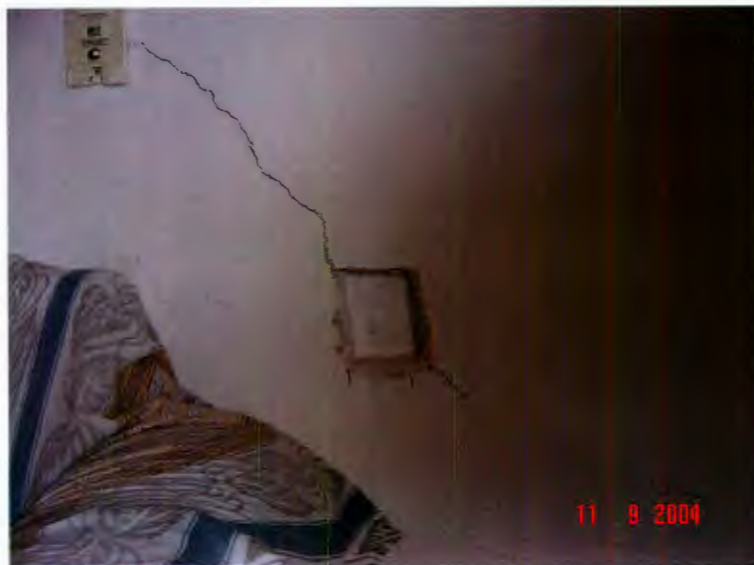
Figura 6.5 *Ejemplo de testigo de yeso*

- Testigos de yeso en grietas existentes. Se colocan testigos de yeso demoliendo el aplanado (en caso de que éste exista) y 0.5 cm de tabique, en grietas existentes y en zonas que se consideran críticas, para después ser colocado yeso que sirva de testigo ante movimientos de la estructura. En la figura 6.5 se puede apreciar uno de ellos.

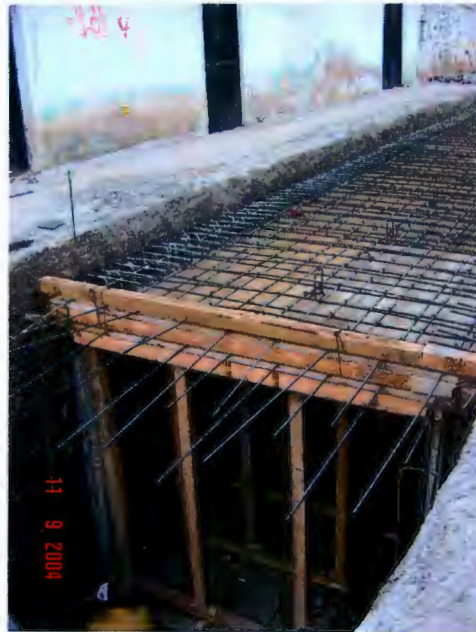
Figura 6.34 Losa superior cimbrada y armada preparada para colado.

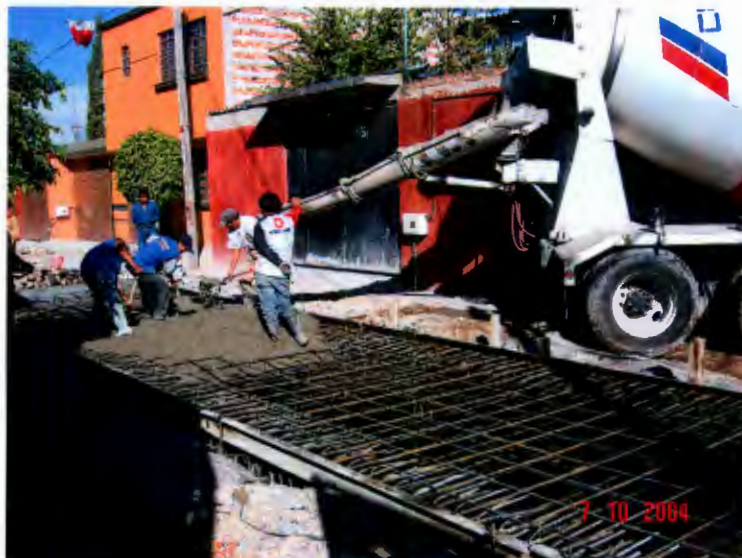
Figura 6.35 Vista de colado de losa superior.

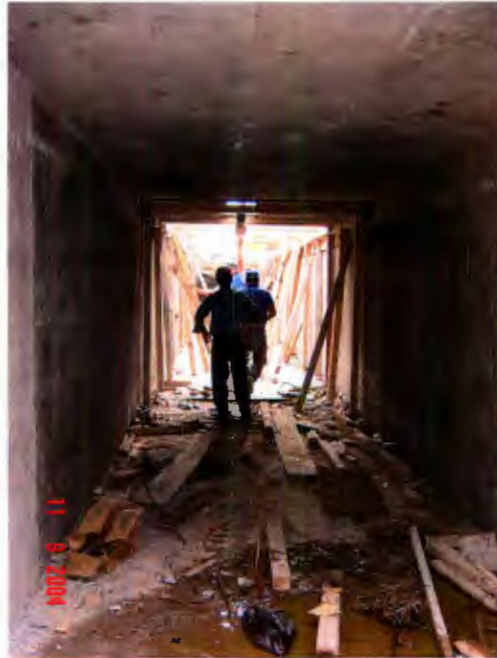
Figura 6.36 Vista interior del dren posterior al proceso de descimbrado de la losa superior.

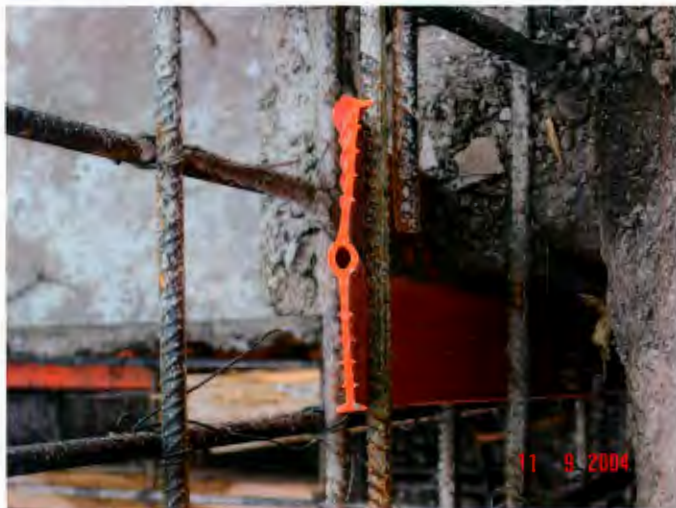
En cada junta fría de colado, se coloca una banda de P.V.C. para disminuir riesgo de filtraciones durante la operación del canal, las cuales pudieran provocar movimientos en las cimentaciones de las construcciones durante dicha operación. En la figura 6.37 se puede observar la colocación de la banda.

Figura 6.37 Vista de banda de P.V.C en junta fría.

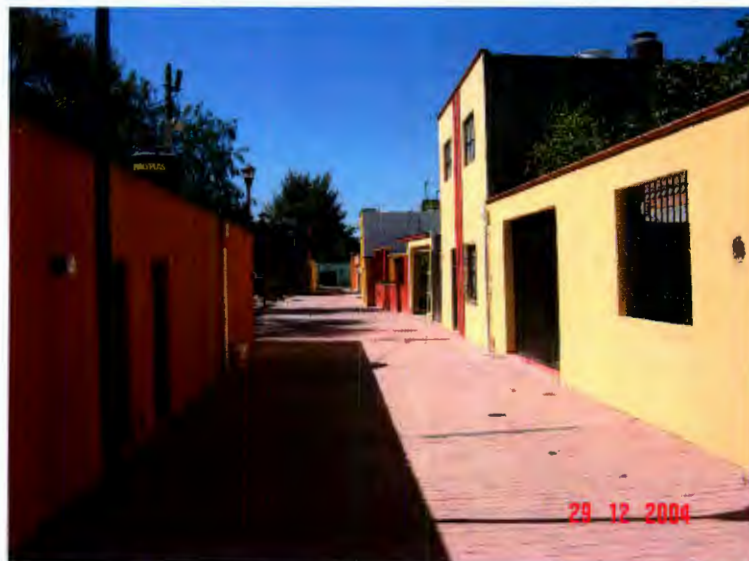
Figura 6.38 *Vista de Callejón de Guadalupe con el dren terminado*

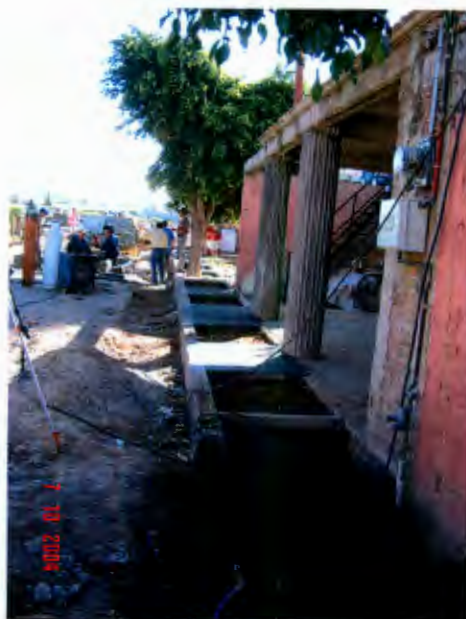
Figura 6.39 *Vista de inicio de los trabajos de construcción de guarniciones y banquetas en Privada de la Flor.*
