Universidad Autónoma de Querétaro  
Facultad de Ingeniería

DETERMINACIÓN DE LAS CAUSAS DE LA INCLINACIÓN Y FISURAMIENTO DE UN  
CONJUNTO DE EDIFICIOS. ESTUDIO DE CASO

**TESIS COLECTIVA**

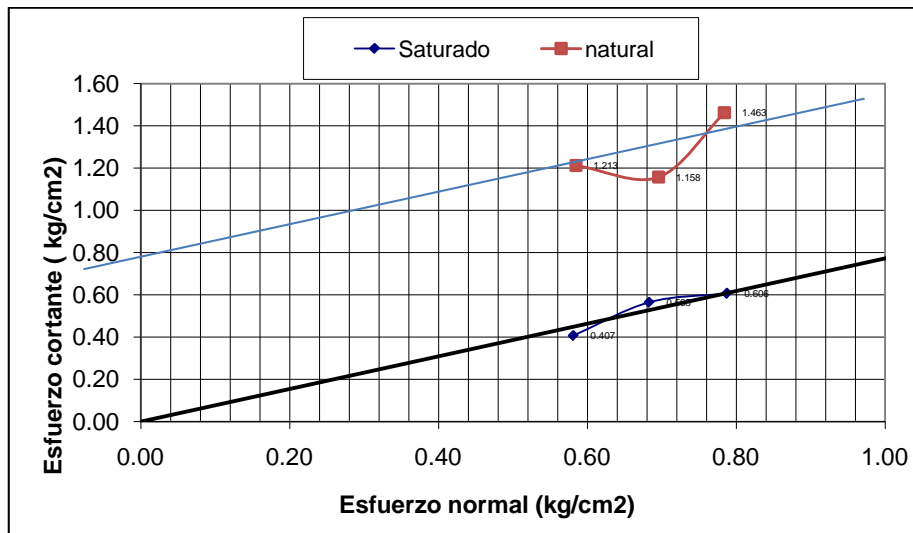
Figura 4.3 Ensayes de corte directo. Pozo 1.

De estos resultados se obtiene que  $\phi = 37^\circ$  tanto para el material saturado como no saturado.  $c = 0.75 \text{ kg/cm}^2$  y  $c = 0.0 \text{ kg/cm}^2$  para el material con humedad natural y el material saturado, respectivamente. Es decir, que el material a humedad natural presenta un valor muy importante de esfuerzo cohesivo lo que indica una alta proporción de finos lo cual concuerda con la clasificación de alta plasticidad.

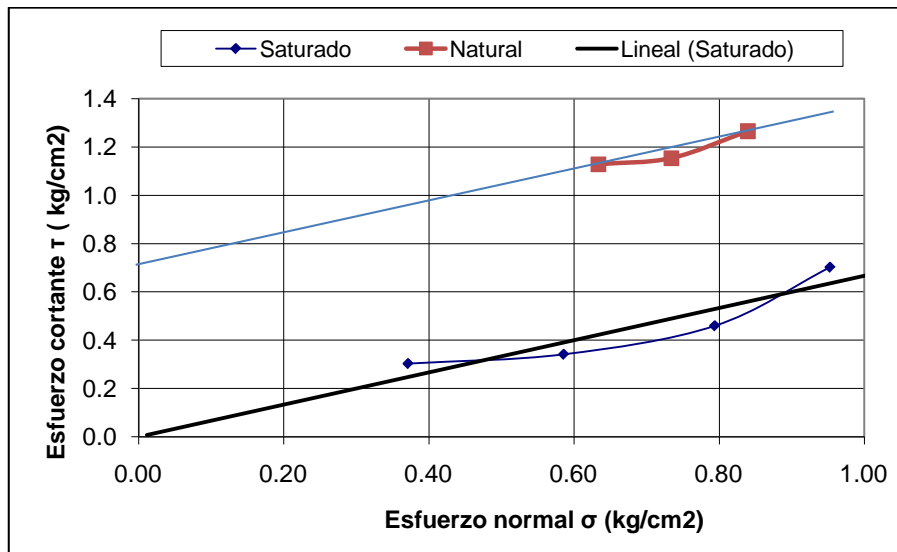
Figura 4.4. Ensayes de corte directo. Pozo 3.

Los resultados del pozo 3 se muestran en la Figura 5. Los esfuerzos normales aplicados fueron  $0.63, 0.73$  y  $0.84 \text{ kg/cm}^2$  para las muestras a humedad natural y  $0.37, 0.58, 0.79$  y  $0.95 \text{ kg/cm}^2$  para las muestras saturadas. Estos resultados arrojan los siguientes valores:  $\phi = 33.2^\circ$  en ambos casos y  $c = 0.72 \text{ kg/cm}^2$  para la humedad natural y  $c = 0.0 \text{ kg/cm}^2$  para el material saturado.

Nuevamente se observa un valor de cohesión elevado para el material con humedad natural. En general se observa un comportamiento propio de un material heterogéneo como también lo sugieren los estudios de clasificación del material. En el anexo A se muestran los resultados detallados de estos ensayos.
