Universidad Autónoma de Querétaro
Facultad de Ingeniería

DETERMINACIÓN DE LAS CAUSAS DE LA INCLINACIÓN Y FISURAMIENTO DE UN
CONJUNTO DE EDIFICIOS. ESTUDIO DE CASO

TESIS COLECTIVA

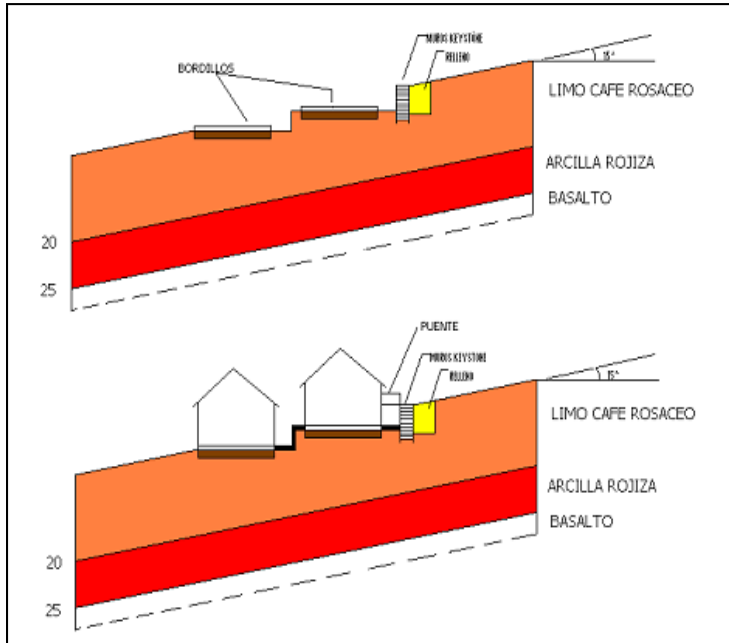
La cimentación de los edificios consta de una losa de 20 x 7 metros con 22 cm de peralte con contra-trabes invertidas de 25 cm. En el estudio de mecánica de suelos que se realizó antes de la construcción se recomienda desplantar las losas superficiales sobre plataformas de tepetate compactado de unos 60 cm de espesor, aplicando previamente un tratamiento de pre-saturación para humedecer un espesor mínimo de plataforma de 20 cm. La pre-saturación se hace mediante cajetes de unos 2 x 2 metros a los que se les vierte agua. En este estudio se supuso que los materiales sobre los cuales se colocaron los tepetates que conforman las plataformas de desplante son expansivos y por ello recomendaron humedecerlos previamente con cajetes inundables.

Figura 2.9 estratigrafía, cortes y presaturación de los edificios

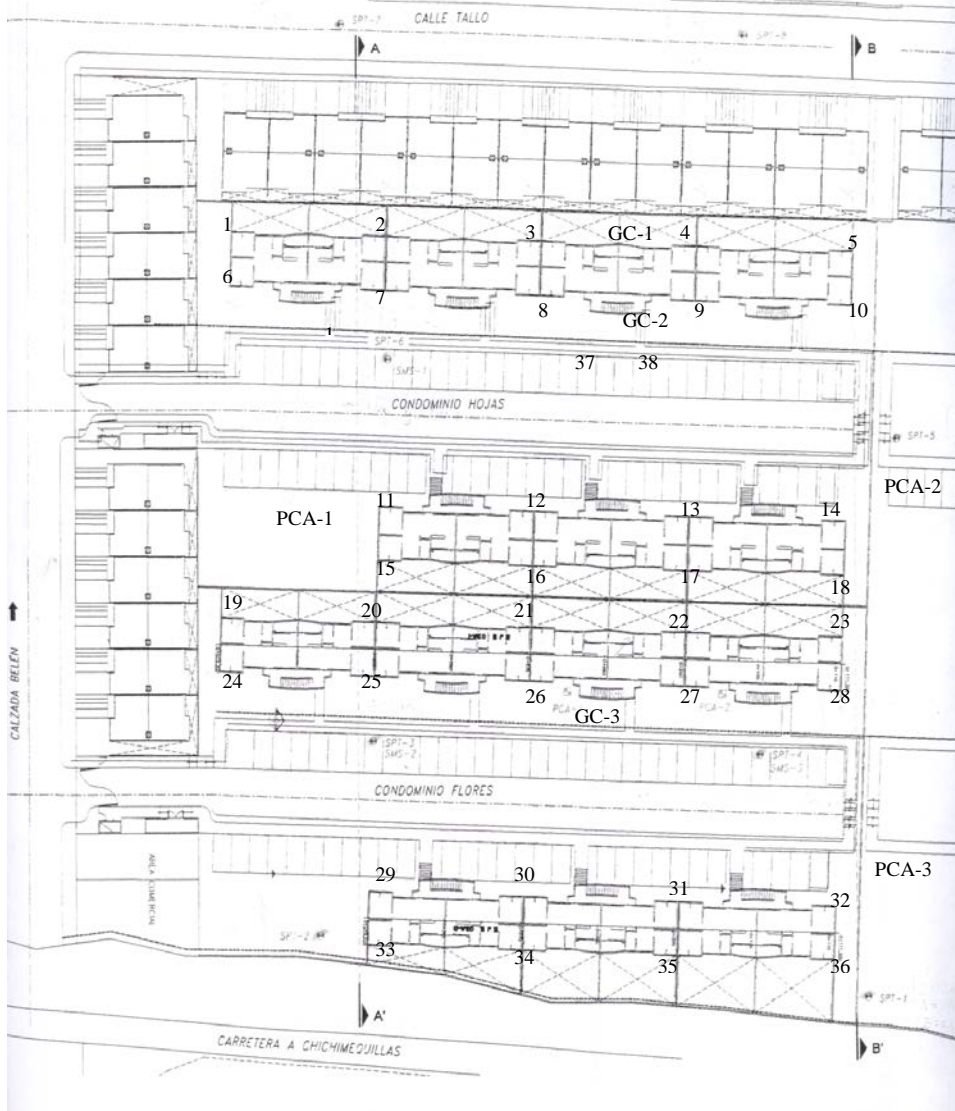
Figura 3.1. Localización de sondeos. Los números indican los sondeos con pala posteadora. PCA: pozo a cielo abierto, GC: grado de compactación.

Con el fin de detectar fuentes probables de humedecimiento del suelo, se realizaron un total de 32 sondeos con pala posteadora de acuerdo a las ubicaciones marcadas en la Figura 3.1. No se pudo avanzar en todos los sondeos a la misma profundidad debido a la presencia de estratos con boleos o gravas. Un dato interesante de estos sondeos es que las zonas ubicadas cerca de jardines o áreas sin pavimentar presentan mayores humedades. Por otro lado, los limos que subyacen al material de las plataformas se encuentran prácticamente en condiciones de saturación en todo el predio y hasta las profundidades reportadas. Dado este humedecimiento generalizado es probable que provenga de la zona alta de la loma y se presente por infiltración de agua de lluvia y ascienda por capilaridad en el material limoso, ya que en las plataformas no existe el mismo nivel de humedecimiento. En tal caso es muy difícil controlar este humedecimiento pero sí se pueden controlar los cambios de humedad que afectarían

Por otra parte, de acuerdo con los ensayos realizados con pala posteadora, se observa que existen algunas zonas con mayor humedad, Éstas se localizan en la ubicación de los sondeos 6, 9, 11, 29 y 32 mostrados anteriormente. El primero corresponde al edificio C del condominio Hojas y que es precisamente uno de los más dañados. El resto corresponde a sitios aledaños a zonas sin pavimentar. También estos sondeos indican que el material de suelo natural se encuentra

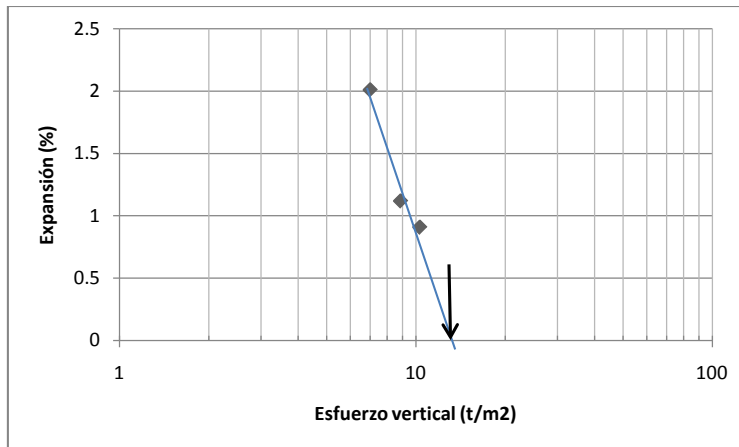
Figura 4.7 Presión de expansión del material del pozo 1.

Se observa que para las cargas aplicadas, la mayor parte de las muestras sufrieron colapso ante la saturación del material. El fenómeno de expansión se observa únicamente en las muestras que se encuentran a profundidades entre 3 y 3.4 m del pozo 1 y de 0.7 m del pozo 2 (aunque únicamente para la tercer muestra). Estos resultados muestran nuevamente las grandes heterogeneidades del material encontrado en la zona. De acuerdo con estos resultados, la presión de expansión del material del pozo 1 es de aproximadamente 13 t/m² la cual resulta superior al esfuerzo total que existe a esa profundidad como se verá más adelante y por lo tanto es capaz de levantar al edificio. En el anexo C se muestran los resultados detallados de estos ensayos.

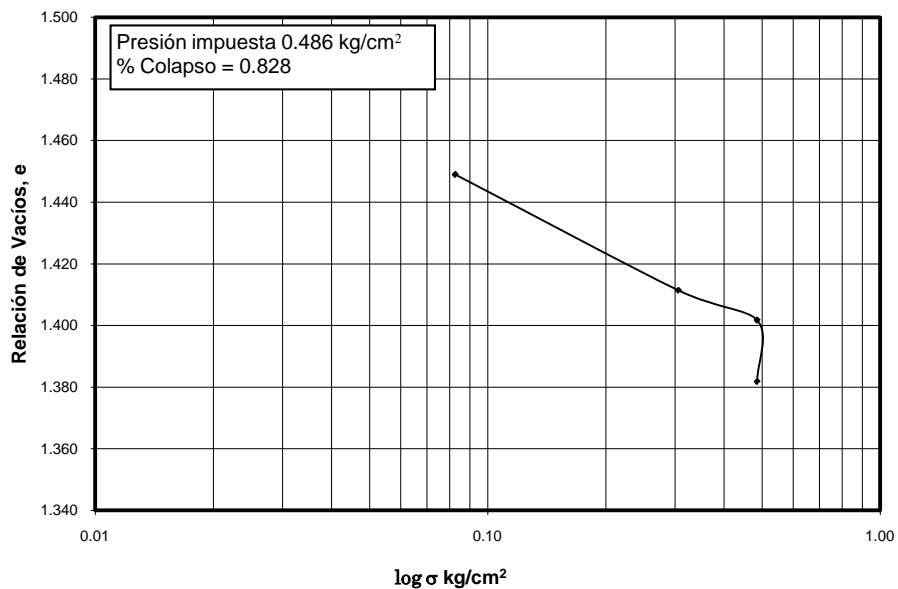
Figura 5.51. Ensayo de colapso en material compactado.

El colapso producido por humedecimiento que se muestra en la Figura 5.51 es de 0.83 % para una carga de 4.8 t/m². Utilizando estos datos se obtiene que el colapso esperado es:

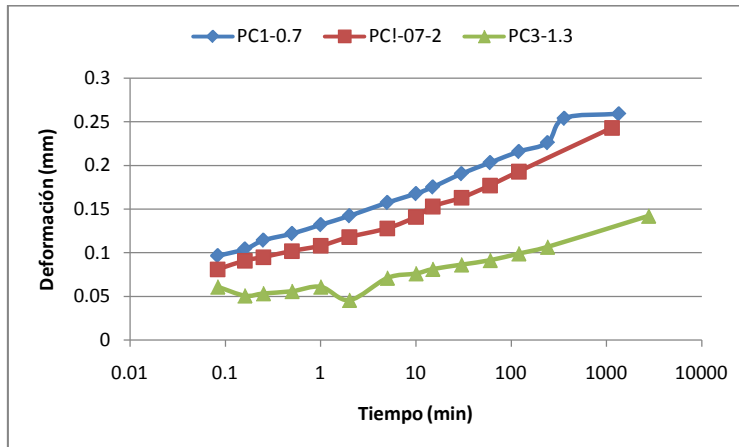
Figura 5.52 Asentamientos del suelo en función del tiempo.

Finalmente, los asentamientos que se producen en el suelo cuando éste se carga son paulatinos y ocurren conforme las partículas de suelo y los meniscos de agua se van movilizandoy adaptando a la nueva condición de carga tal como se observa en la Figura 5.52. Obsérvese que la escala de las abscisas en la Figura 5.52 es logarítmica, esto quiere decir que la mayor parte de las deformaciones ya ha tenido lugar pero todavía se pueden esperar algunos asentamientos por la acción de la carga de los edificios, sin embargo éstos serán pequeños comparados con los que ya han ocurrido. Lamentablemente, en la actualidad no existe alguna teoría en la mecánica de suelos no saturados que nos permita determinar el porcentaje de asentamientos que ya han ocurrido. Para ello sería necesario realizar algunos ensayos adicionales de largo plazo en donde se observe la tendencia a la estabilización en las deformaciones para posteriormente desarrollar un modelo de tipo reológico que nos permitiera hacer dichas evaluaciones.
