Universidad Autónoma de Querétaro
Facultad de Ingeniería
Maestría en Ingeniería de Vías Terrestres y Movilidad

Comparación entre método tradicional y método con UAV, para
detección de deterioros superficiales en pavimentos semirrígidos de
adoquín.

Tesis

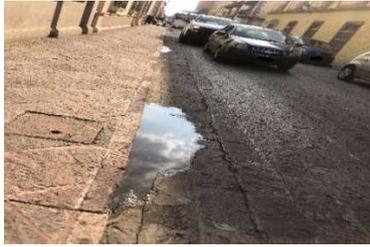
De acuerdo con Zoccali et al. (2017) y Ortiz (2014), las depresiones son áreas de la superficie del pavimento que son menores a la rasante del mismo, estas son causadas por asentamiento de las capas inferiores como la base y la subrasante, por una construcción inadecuada, se observa que también se generan depresiones cerca de las obras inducidas debido a la pérdida de resistencia o falta de compactación alrededor de las mismas, en muchos casos las depresiones leves no se notan, hasta después de una lluvia cuando se acumula el agua sobre la superficie del pavimento.

Foto 7. Depresión (Calle Hidalgo)

Las depresiones con presencia de agua pueden generar hidroplaneo y por el alto flujo de peatones incluso que alguno de ellos sea víctima del agua estancada producto del paso de un vehículo sobre la depresión. Los niveles de severidad de esta falla van desde los 13 mm hasta por arriba de los 50 mm en la profundidad, tal como se muestra en las Fotos 7 y 8.

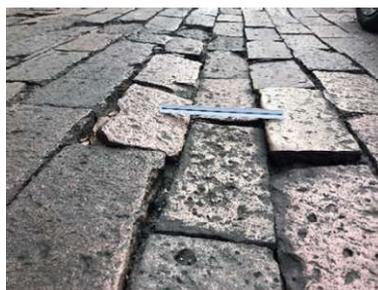
Una rodera es una depresión en la superficie de las trayectorias de las ruedas ASTM D6433-18. (2018). El levantamiento del pavimento puede ocurrir a lo largo de los lados de la rodera, como en forma de sombrero invertido, pero, en muchos casos, las roderas se notan solo después de una lluvia cuando los caminos están llenos de agua. Las roderas provienen de una deformación permanente en cualquiera de las capas o subrasantes del pavimento, generalmente causado por el movimiento consolidado o lateral de los materiales debido a la carga del tráfico los niveles de severidad van desde los 13 mm de profundidad hasta mayores de 25 mm, como se muestra en las Fotos 9 y 10.

Foto 9. Roderas (Calle Hidalgo)

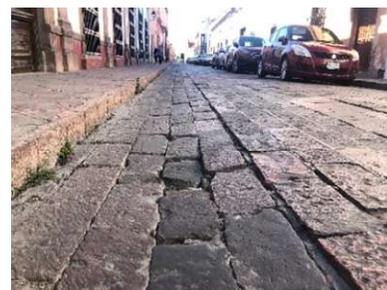
Foto 10. Roderas (Calle Guerrero)

Las roderas, al igual que las depresiones, pueden generar hidropilano, estas en el área de investigación son más notorias en vialidades que tienen anchos menores a 6.5 m, esto debido a que la llanta del vehículo transita aproximadamente en el mismo sentido en la misma zona por lo cual la va afectando con el tiempo.

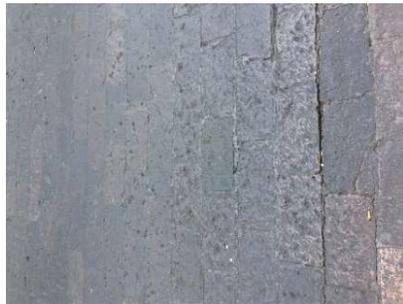
Causado por aplicaciones de tráfico repetidas. Se dice que el adoquín está pulido, cuando en un examen detenido de un pavimento revela que la cara de la piedra mostrada en la rasante o superior, no presenta formaciones rugosas o angulares que proporcionen una buena resistencia al deslizamiento.

Foto 15. Adoquín pulido (Calle Guerrero)

Los niveles de severidad se pueden medir en m² con longitudes de 100 m, que van desde 0 a 50 piezas pulidas y hasta mayores de 200 piezas en niveles altos de pulimiento, tal como se muestra en las Fotos 15 y 16.

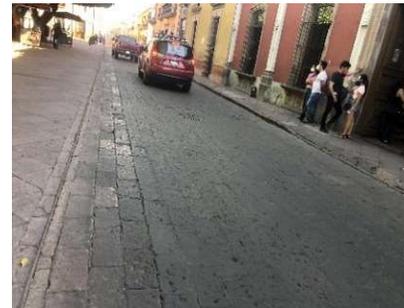
Foto 16. Adoquín pulido (Calle Guerrero)

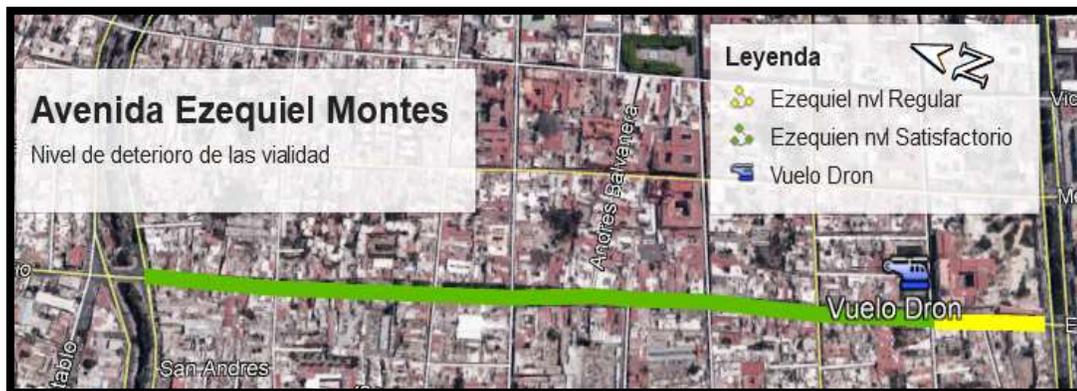
Figura 29. Mapa inspección visual ICP para Ezequiel Montes.

VIALIDAD:	Av. Ezequiel Montes		TIPO DE VIALIDAD:	PRINCIPAL
MUESTRA	ENTRE	ENTRE	EVALUACIÓN	ICP
1	Universidad	Mariano Escobedo	74.7	SATISFACTORIO
2	José María Morelos	Mariano Escobedo	76.6	SATISFACTORIO
3	José María Morelos	Miguel Hidalgo	74.4	SATISFACTORIO
4	Andrés Balvanera	Miguel Hidalgo	79	SATISFACTORIO
5	Andrés Balvanera	Av. Del 57	72	SATISFACTORIO
6	Francisco I. Madero	Av. Del 57	78	SATISFACTORIO
7	Francisco I. Madero	José María Pino Suarez	78	SATISFACTORIO
8	José María Arteaga	José María Pino Suarez	74	SATISFACTORIO
9	José María Arteaga	Zaragoza	63	REGULAR

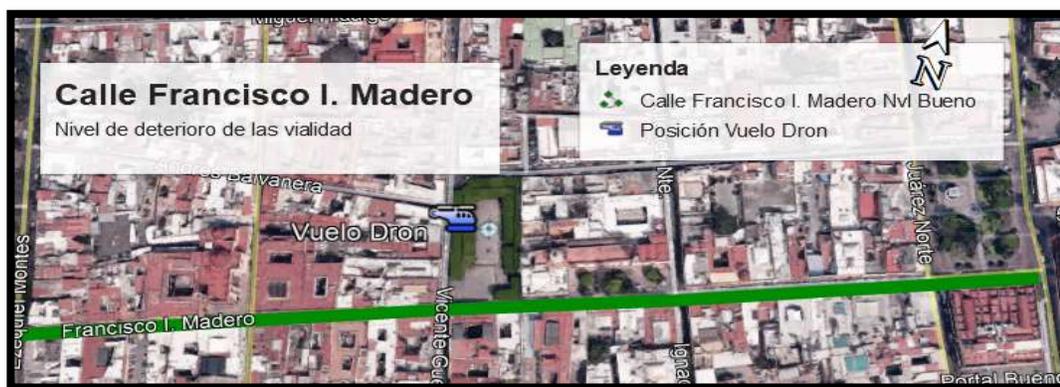
Figura 30. Mapa inspección visual ICP para Francisco I. Madero

VIALIDAD:	Francisco I. Madero		TIPO DE VIALIDAD:	SECUNDARIA
MUESTRA	ENTRE	ENTRE	EVALUACIÓN	ICP
1	Corregidora	Benito Juárez	97	BUENO
2	Allende	Benito Juárez	98	BUENO
3	Allende	Vicente Guerrero	99	BUENO
4	Melchor O. Campo	Vicente Guerrero	98	BUENO
5	Melchor O. Campo	Ezequiel Montes	92	BUENO

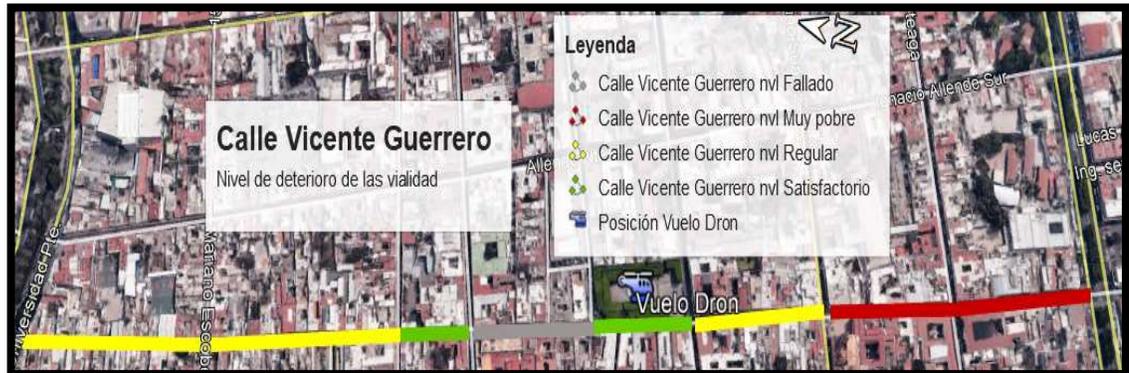
Figura 31. Mapa inspección visual ICP para Vicente Guerrero.

VIALIDAD:	Vicente Guerrero		TIPO DE VIALIDAD:	COLECTORA
MUESTRA	ENTRE	ENTRE	EVALUACIÓN	ICP
1	Zaragoza	Gral. Arteaga	29	MUY POBRE
2	Pino Suarez	Gral. Arteaga	31	MUY POBRE
3	Pino Suarez	Francisco I. Madero	67	REGULAR
4	Andrés Balvanera	Francisco I. Madero	74	SATISFACTORIO
5	Andrés Balvanera	16 de septiembre	74	SATISFACTORIO
6	Miguel Hidalgo	16 de septiembre	6	FALLADO
7	Miguel Hidalgo	José María Morelos	75	SATISFACTORIO
8	Mariano Escobedo	José María Morelos	56	REGULAR
9	Mariano Escobedo	Universidad	56	REGULAR

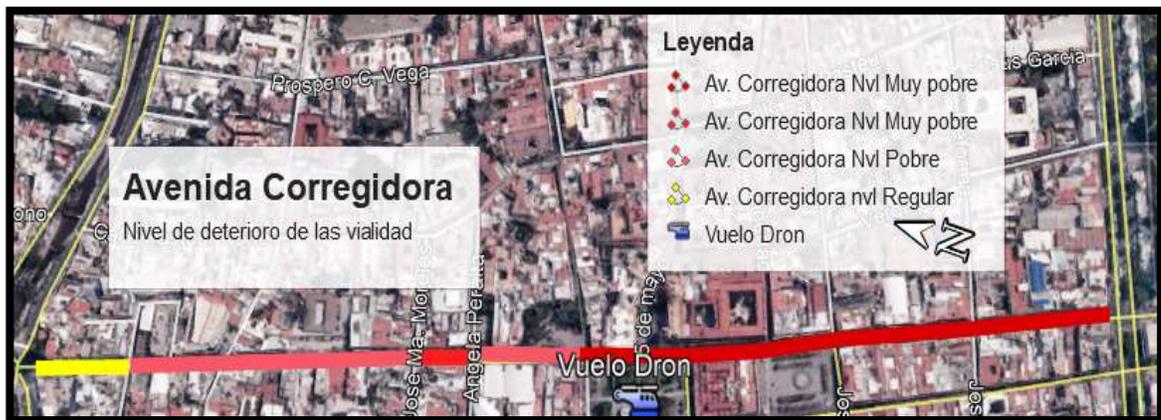
Figura 32. Mapa inspección visual ICP para Av. Corregidora.

VIALIDAD:	Av. Corregidora		TIPO DE VIALIDAD:	PRINCIPAL
2	15 de mayo	Gral. Ramón Corona	53	POBRE
3	16 de mayo	Morelos	51	POBRE
4	Ángela Peralta	Morelos	39	MUY POBRE
5	Ángela Peralta	16 de septiembre	51	POBRE
6	Francisco I. Madero	16 de septiembre	40	MUY POBRE
7	Francisco I. Madero	Andador Libertad	39	MUY POBRE
8	Independencia	Andador Libertad	35	MUY POBRE
9	Independencia	Reforma	34	MUY POBRE
10	Zaragoza	Reforma	30	MUY POBRE

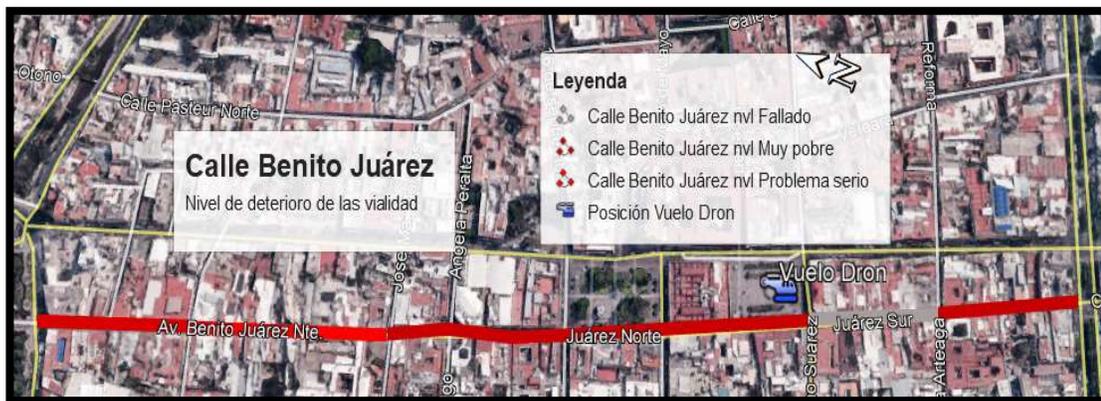
Figura 33. Mapa inspección visual ICP para Benito Juárez.

VIALIDAD:	Benito Juárez		TIPO DE VIALIDAD:	SECUNDARIA
2	15 de mayo	Gral. Ramón Corona	30	MUY POBRE
3	16 de mayo	José María Morelos	25	PROBLEMA SERIO
4	Miguel Hidalgo	José María Morelos	32	MUY POBRE
5	Miguel Hidalgo	16 de septiembre	31	MUY POBRE
6	Francisco I. Madero	16 de septiembre	31	MUY POBRE
7	Francisco I. Madero	Pino Suarez	27	MUY POBRE
8	Arteaga	Pino Suarez	6	FALLADO
9	Arteaga	Zaragoza	31	MUY POBRE

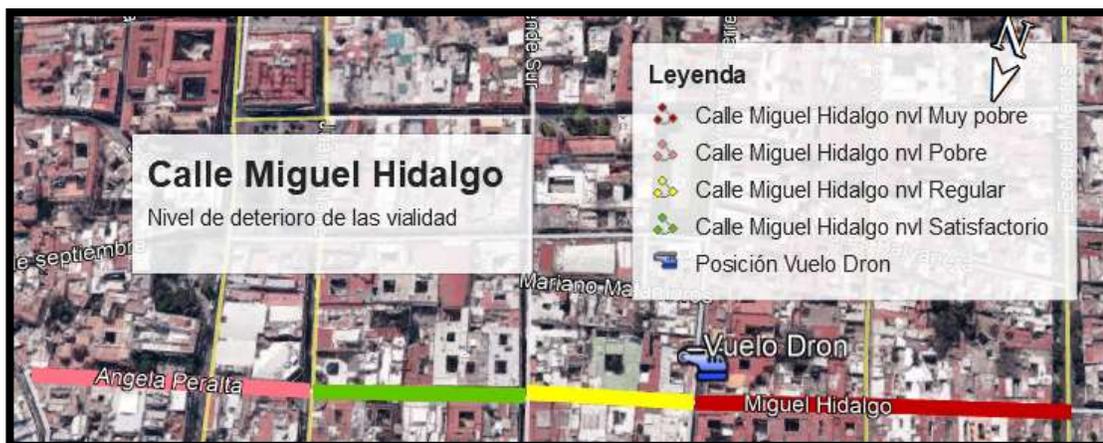
Figura 34. Mapa inspección visual ICP para Miguel Hidalgo.

VIALIDAD:	Miguel Hidalgo		TIPO DE VIALIDAD:	COLECTORA
MUESTRA	ENTRE	ENTRE	EVALUACIÓN	ICP
1	Ezequiel Montes	Melchor O. Campo	32	MUY POBRE
2	Vicente Guerrero	Melchor O. Campo	32	MUY POBRE
3	Vicente Guerrero	Ignacio Allende	59	REGULAR

VIALIDAD:	Miguel Hidalgo		TIPO DE VIALIDAD:	COLECTORA
4	Benito Juárez	Ignacio Allende	71	SATISFACTORIO
5	Benito Juárez	Corregidora	47	POBRE
6	Luis Pasteur	Corregidora	47	POBRE

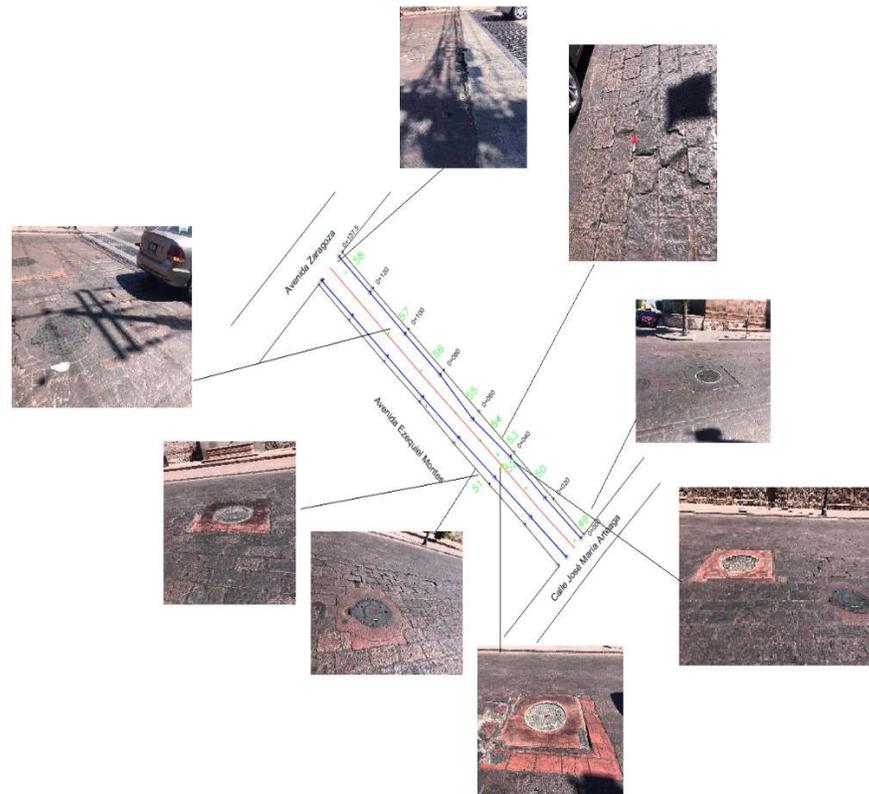
Figura 46. Reporte fotográfico Av. Ezequiel Montes

Punto	Descripción
49, 50, 51, 52, 55, 57 y 58	Corresponden a un deterioro sobre tapa de registro
53	Grietas transversales
54 y 56	Perdida de juntas

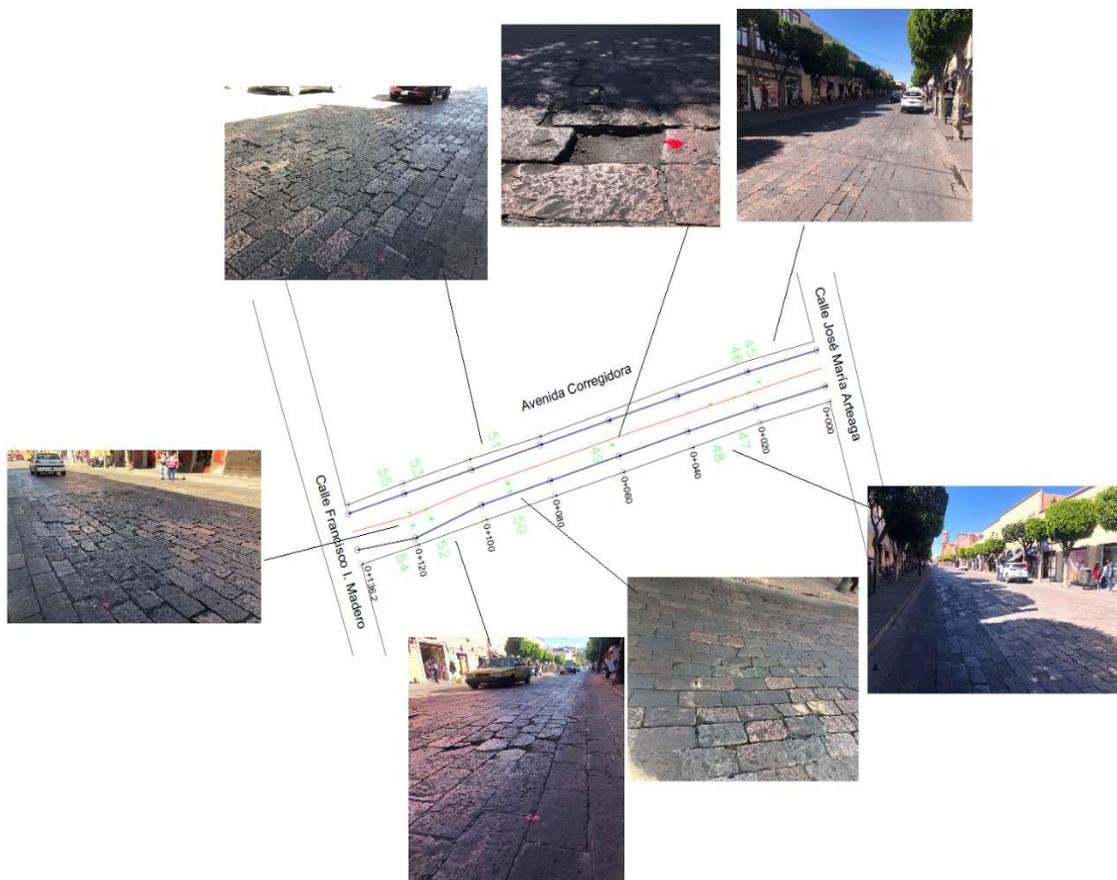
Figura 55. Reporte fotográfico Av. Corregidora

Punto	Descripción
45-48	Rodera
49	Perdida de adoquín
52-55	Bache, grietas y perdida de juntas con adoquín

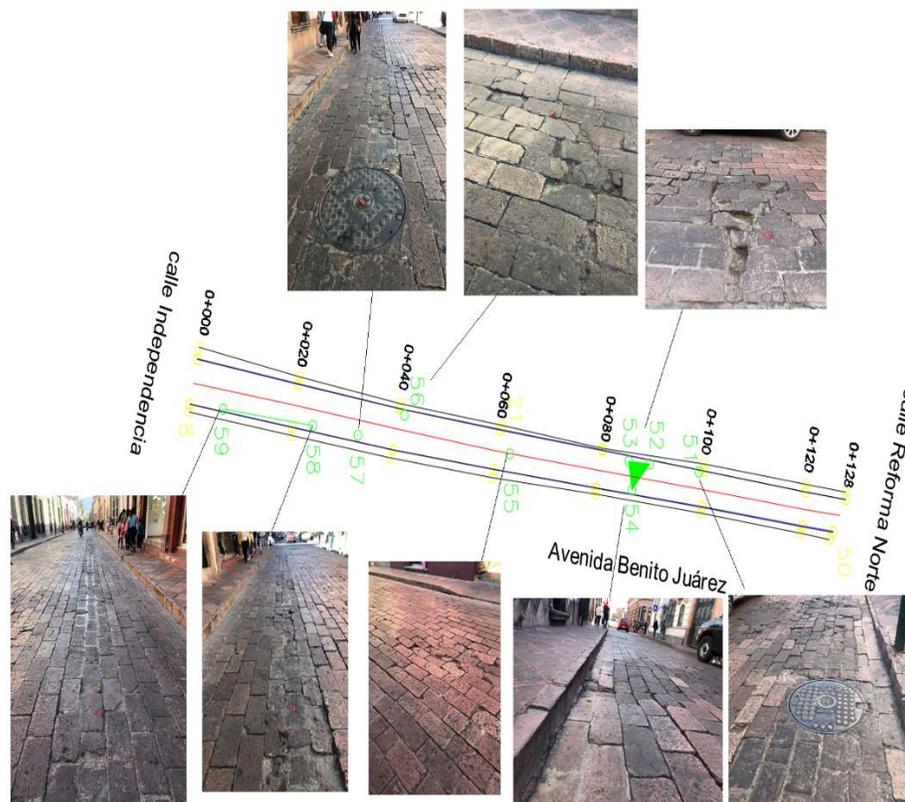
Figura 58. Reporte fotográfico calle Benito Juárez

Punto	Descripción
57 y 51	Corresponden a un deterioro sobre tapa de registro CEA
58-59	Se levanta la longitud de una rodera del lado izquierdo
54	Depresión del pavimento y pérdida de estructura
52-53-54	Se levanta un área deformada con depresión y pérdida de adoquín
56	Depresión del pavimento y pérdida de estructura

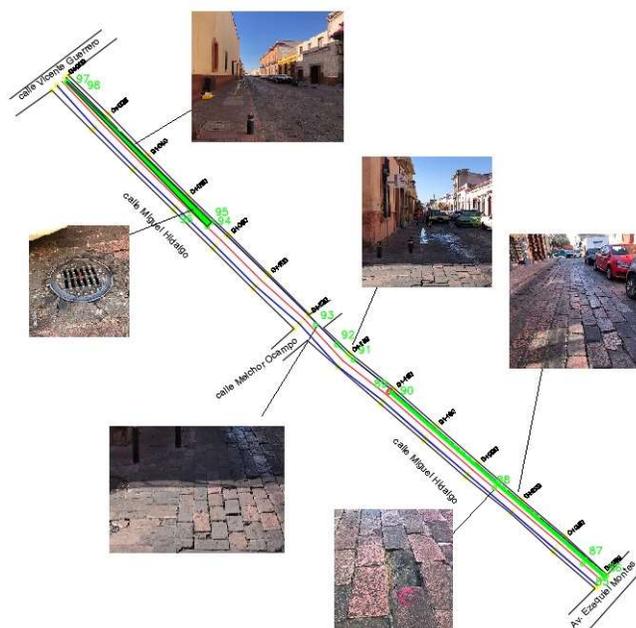
Figura 61 Resumen levantamiento topografía deterioros Calle Miguel Hidalgo

Punto	Descripción
88	Corresponde a falta de adoquín, se observan más de esta pérdida de adoquín sobre la vialidad sin embargo no es posible realizar levantamiento
92-91	Se observa una falta de drenaje al acumularse del lado izquierdo agua en el sentido del cadenamiento.
93	Se observa un mal acomodo de adoquín para una intersección y registro de CEA.
96	Registro de CEA
94, 95, 97 y 98	Corresponden a un área de rodera sobre la vialidad.

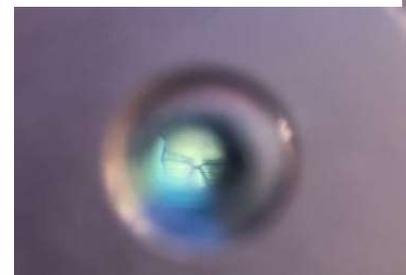
Figura 83. Persona impide lectura de estación total.

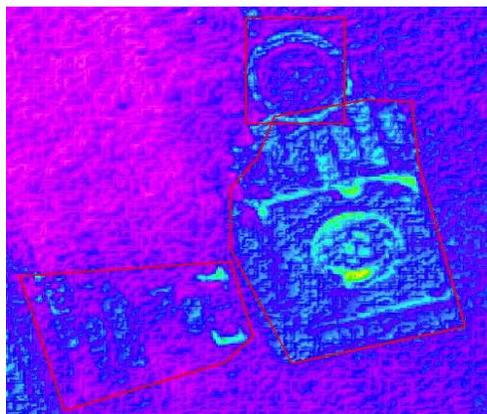
Figura 84. Fotointerpretación de deterioros.

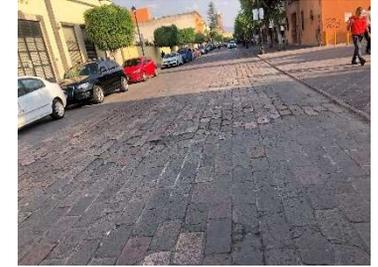
Av. Corregidora,
Calle Angela
Peralta y Calle
Morelos

MUY POBRE

C	DS	C	%D	DE
PCF	L	3	0.3	4
ABA	L	5	3	3
DP	M	14	1	9
GTL	L	9	1.1	5
PP	L	0	0	0
BP	L	10	0.02	10
RD	L	6	1	6
PPS	L	41	9	3
JPA	M	135	1	9
AF	M	82	1	12
Total de evaluación (100-DE):				39

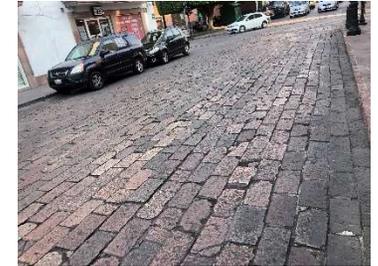
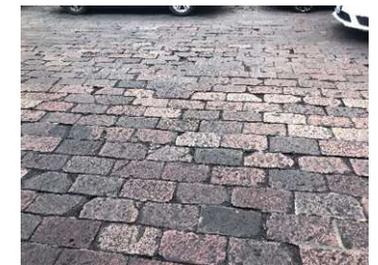
Av. Corregidora,
Calle Angela
Peralta y Calle 16
de septiembre

POBRE

C	DS	C	%D	DE
PCF	L	1	0.3	3
ABA	L	4	2	2
DP	L	7	1	5
GTL	L	8	2	5
PP	L	2	1	11
BP	L	5	0.01	3
RD	L	10	0.4	5
PPS	L	41	10	2
JPA	M	122	2	3
AF	M	70	0.03	10
Total de evaluación (100-DE):				51

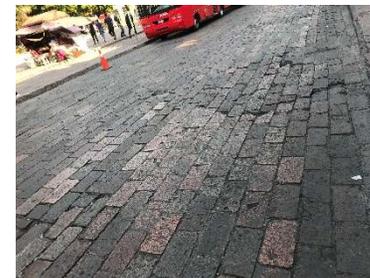
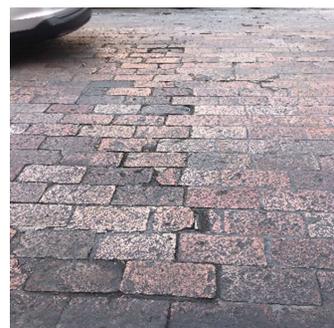
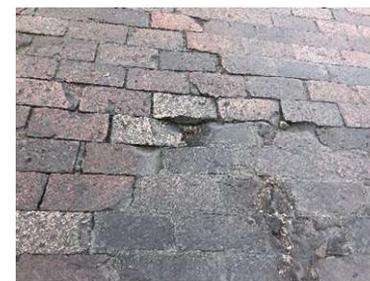
Av. Corregidora,
Calle Francisco I.
Madero y Calle 16
de septiembre

MUY POBRE

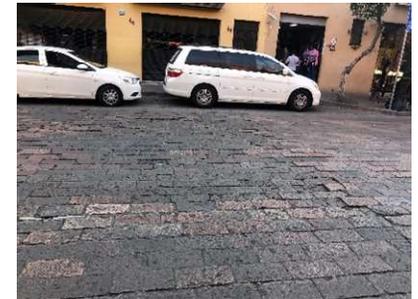
Av. Corregidora, Av. Zaragoza y Calle Reforma

MUY POBRE

C	DS	C	%D	DE
PCF	L	5	0.3	4
ABA	L	5	3	3
DP	M	14	1	9
GTL	L	9	1.1	5
PP	L	0	0	0
BP	L	10	0.02	10
RD	L	10	2	14
PPS	L	41	9	3
JPA	M	270	1	10
AF	M	125	1	12
Total de evaluación (100-DE):				30

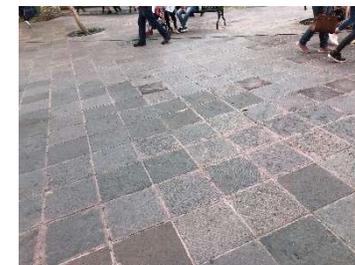
Calle Francisco I. Madero, Calle Vicente Guerrero y Calle Melchor O. Campo

BUENO

Presenta excelentes condiciones superficiales para el tránsito de vehículos con leves deterioros superficiales sin afectar la velocidad del usuario y las juntas como el adoquín se encuentra en buen estado, cuenta con drenaje o desalojo del agua. Ancho de 5 m aprox., cerrada al tránsito, solo para paso de transeúntes, adoquín cuadrado.

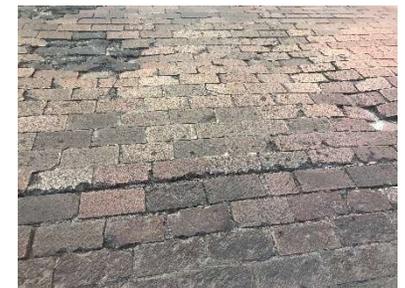
Calle Benito Juárez,
Av. Zaragoza y
Arteaga

MUY POBRE

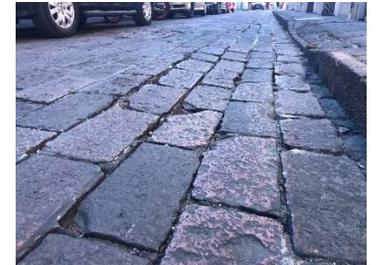
Calle Vicente Guerrero, Mariano Escobedo y Av. Universidad

REGULAR

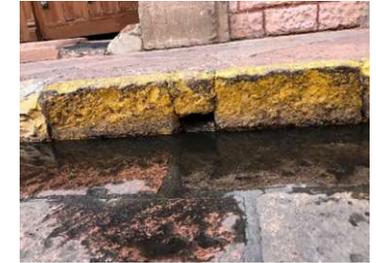
Calle Miguel
Hidalgo, Vicente
Guerrero y Ignacio
Allende

REGULAR
