UNIVERSIDAD AUTÓNOMA DE QUERÉTARO

**Propuesta para el mejoramiento de la seguridad de los
usuarios vulnerables, a partir de un modelo de
microsimulación**

TESIS

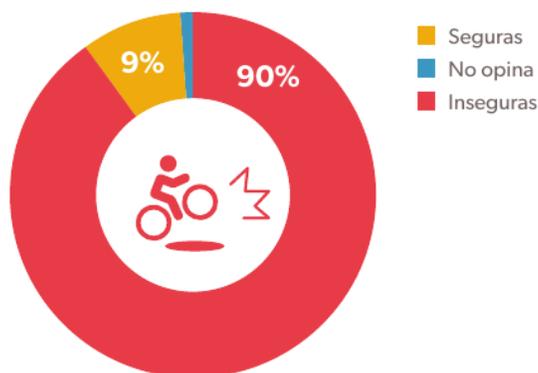
Figura 1.2 Percepción de la seguridad vial de los ciclistas

Sobre el tema a desarrollar, el cliente cuenta con el PEMMQ, donde establece como prioridad, enfrentar el problema de seguridad vial, pues identifica que el 90% de los ciclistas consideran inseguras las condiciones actuales de movilidad (Figura 1.2), para lo cual el Plan propone nueve metas, de las cuales las siguientes cuatro son relevantes para este proyecto: Meta 1: Ciudad segura para todos, Meta 4: Ciclismo como modo de transporte, Meta 7: Gestión de la demanda de viajes y Meta 9: Construyendo una cultura de movilidad.

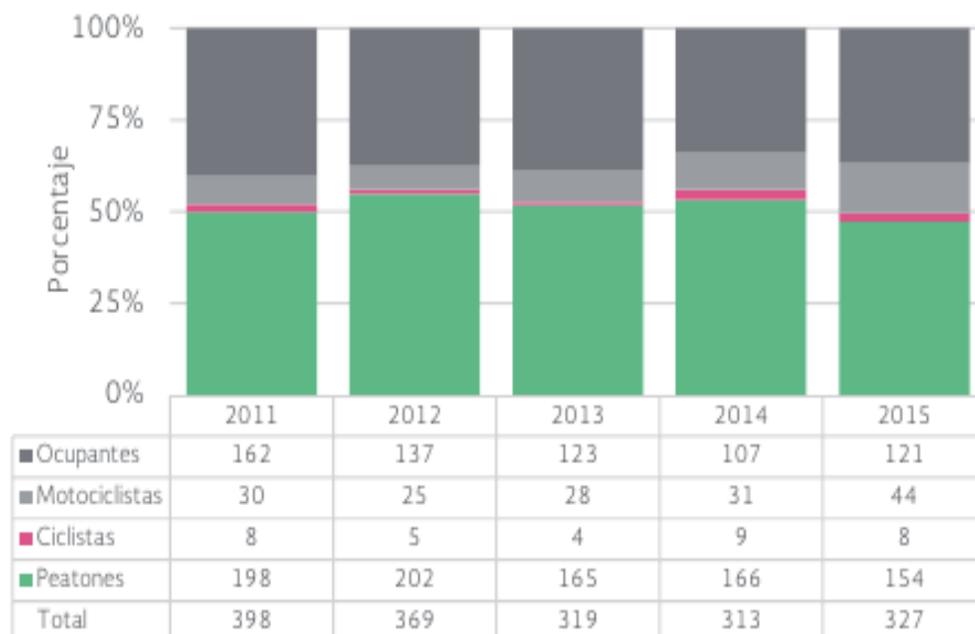
Figura 1.3 Distribución de la mortalidad vial en Querétaro por tipo de usuario.

A la fecha, el municipio de Querétaro tiene altas tasas de mortalidad vial, superiores incluso a la media nacional, siendo la población joven la más afectada, según lo reportado por el PEMMQ y la distribución de la mortalidad vial muestra que los usuarios vulnerables representan más del 60% de los fallecimientos anuales, como se ilustra en la figura 1.3.

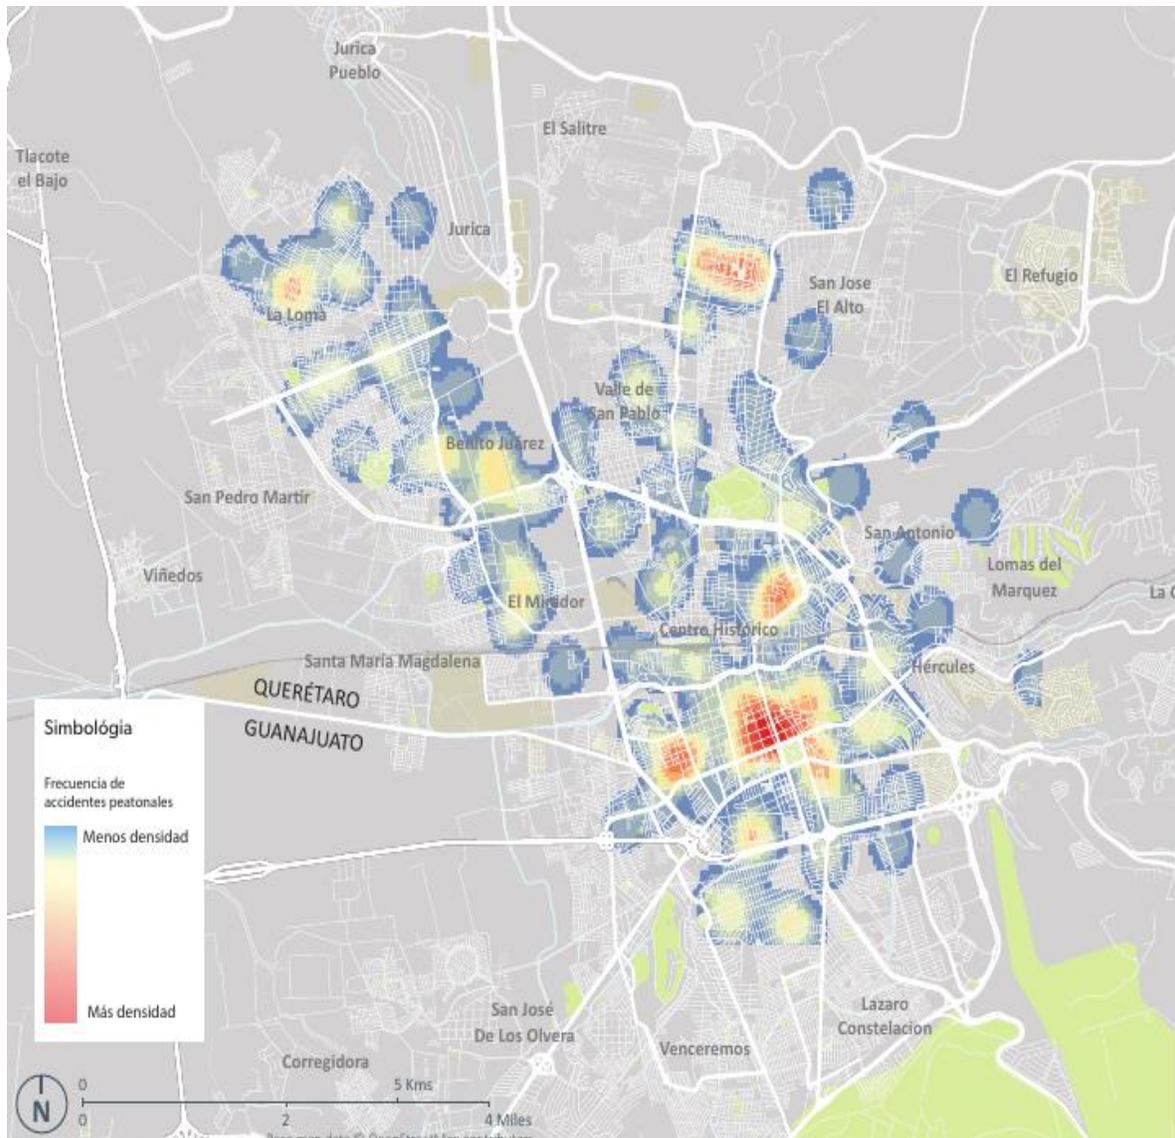
En la figura 1.4, se muestra un mapa de calor, con la distribución espacial de los atropellamientos de peatones en la zona metropolitana de Querétaro, entre 2015 y 2016, con una mayor densidad de percances registrados en el centro histórico y en las zonas industriales.

Figura 1.4 Accidentes de peatones en Querétaro 2015-2016

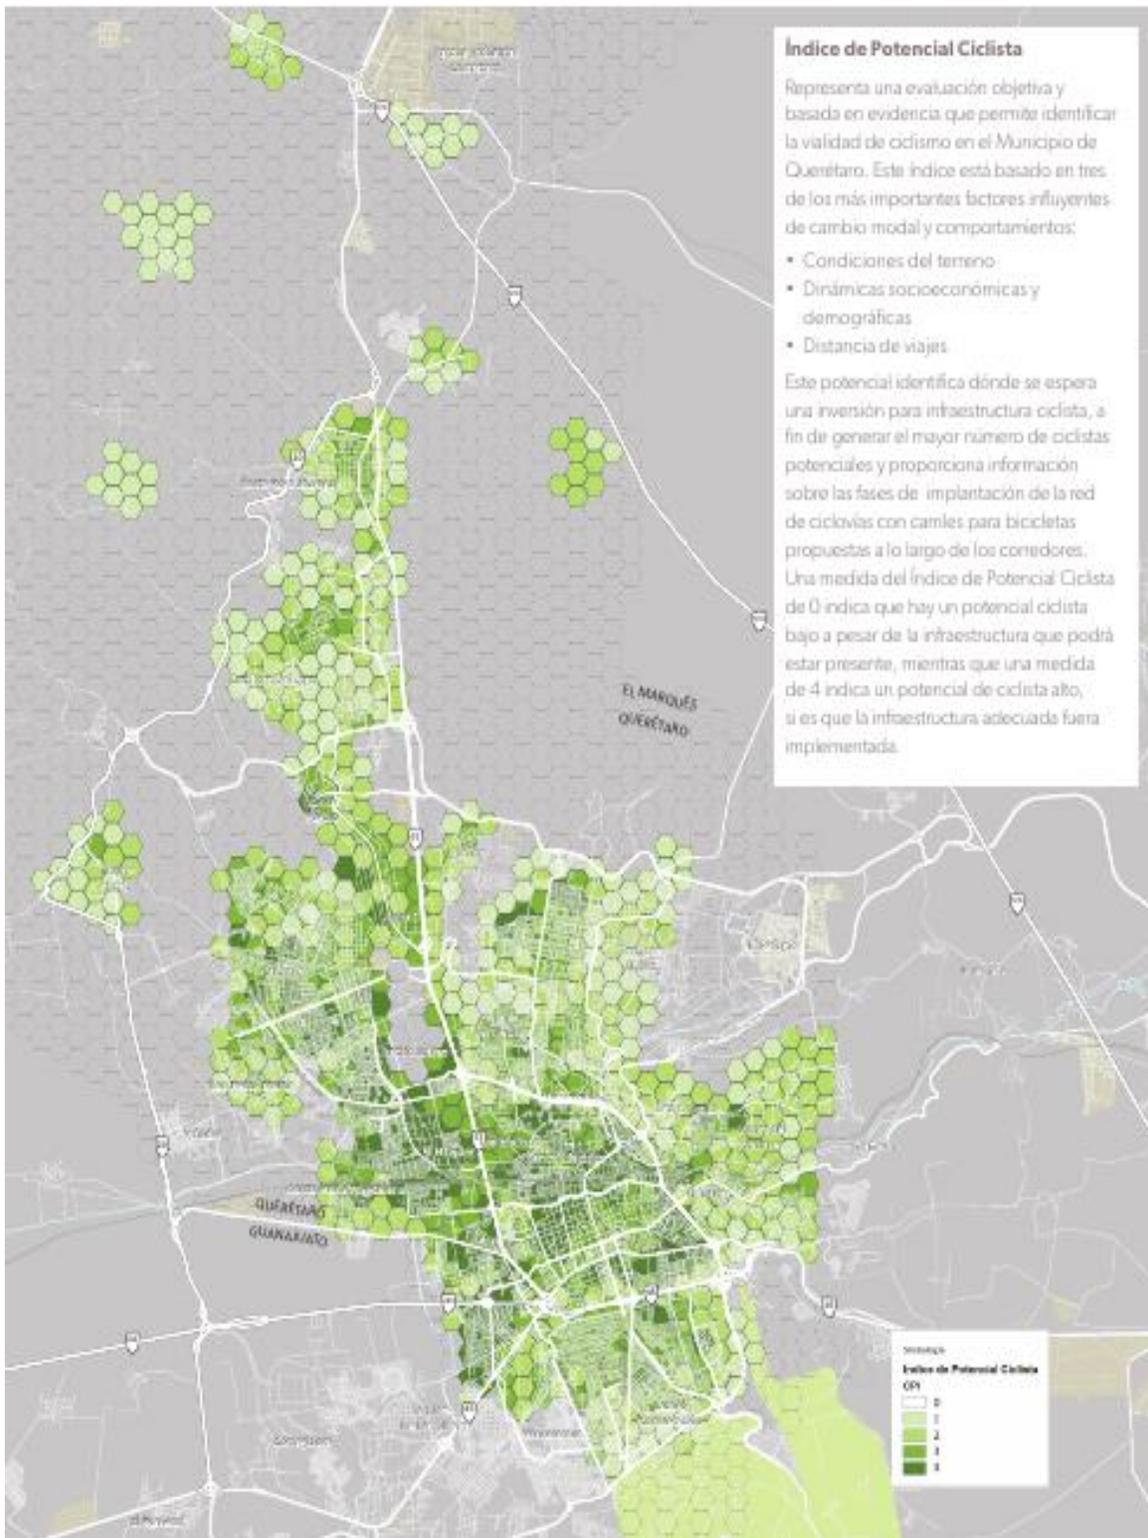
Dentro del Plan Estratégico de Movilidad del Municipio de Querétaro 2016, se identificó el índice de potencial ciclista, que muestra precisamente el cruce de interés, entre Av. 5 de febrero y Av. Camino al Campo Militar, en donde confluyen varias líneas de deseo de viajes, con las condiciones topográficas propicias del terreno, las dinámicas socioeconómicas y demográficas, así como las distancias de viaje, entre los puntos atractores y generadores de viajes. Este potencial ciclista se muestra en la siguiente figura 1.5.

Figura 1.5 El potencial ciclista

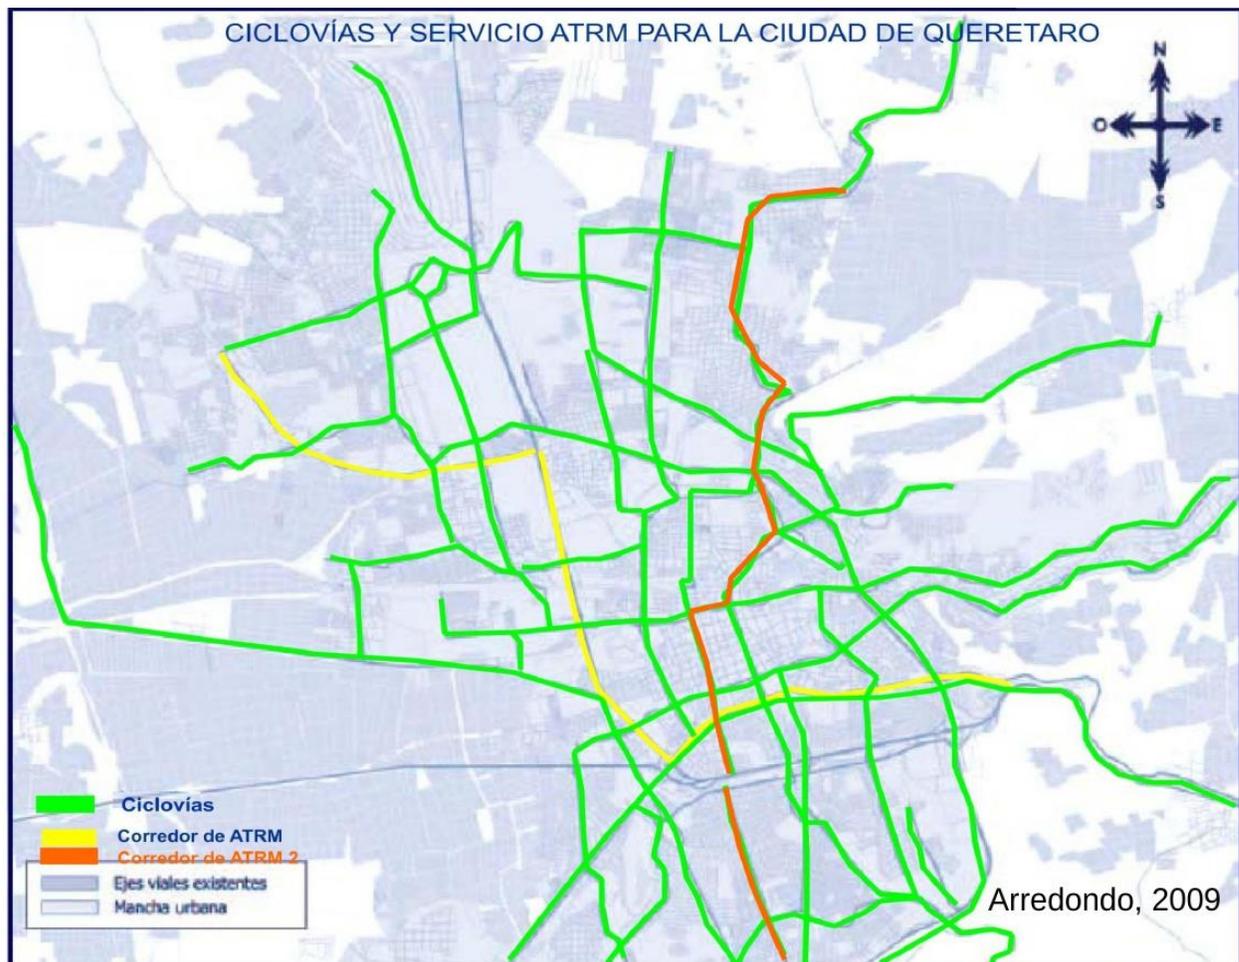
Derivados de estudios de iniciativa interna, la CIT ha realizado evaluaciones de la eficiencia de la movilidad de las alternativas de transporte urbano en la ciudad de Querétaro y ha construido una red de ciclovías propuesta, integrada a un sistema troncal de autobuses de tránsito rápido masivo (ATRM), como se ilustra en la siguiente figura 1.6

Figura 1.6 Propuesta de red ciclista para Querétaro

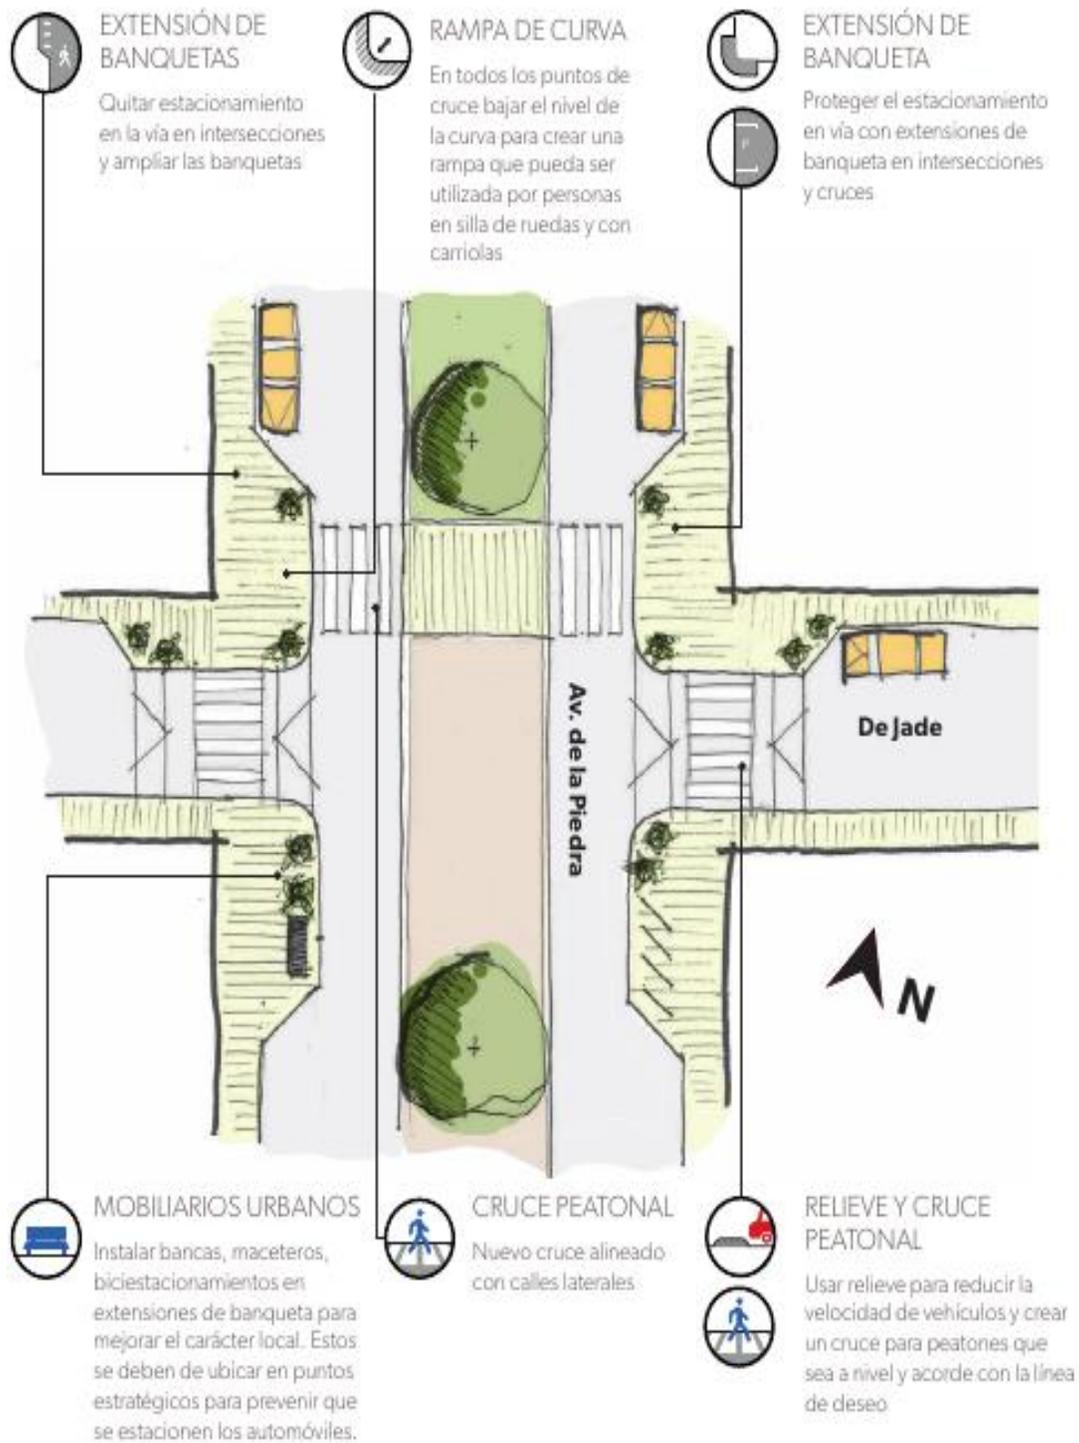
Adicionalmente, el PEMMQ, destaca la importancia y énfasis que se desea poner en las intervenciones viales para lograr zonas de tránsito calmado, como se ilustra en la siguiente figura 1.7.

Figura 1.7 Intervenciones y propuestas para zonas de tránsito calmado

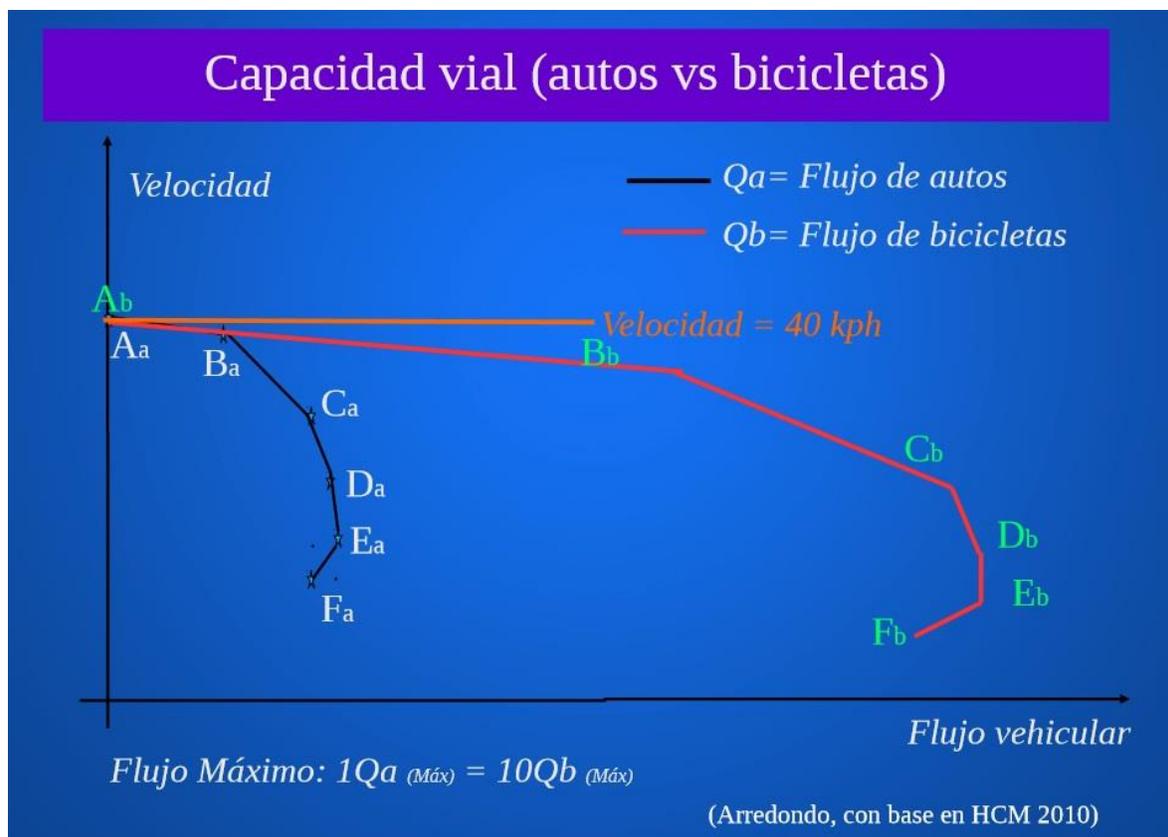
Siendo la capacidad de las calles el aspecto fundamental para evaluar su funcionalidad; éstas deben estar pensadas para acomodar la mayor cantidad de tránsito que puedan. Como se puede apreciar es más difícil congestionar una calle con bicicletas en comparación con autos, además de alentar recorridos.

Figura 2.1 Capacidad vial (autos vs bicicletas)

De hecho, los conceptos más avanzados en seguridad vial, buscan reducir las altas velocidades vehiculares que promueven los obsoletos diseños urbanos orientados solamente a los automóviles y que pierden con ello, el concepto de seguridad universal, que debe favorecer a los principales usuarios de la calle, que son precisamente los más vulnerables, en el entendido de que mayores velocidades viales solo reducen la capacidad vial, como se ilustró ampliamente en la figura 2.1, presentada en el capítulo 2 anterior.

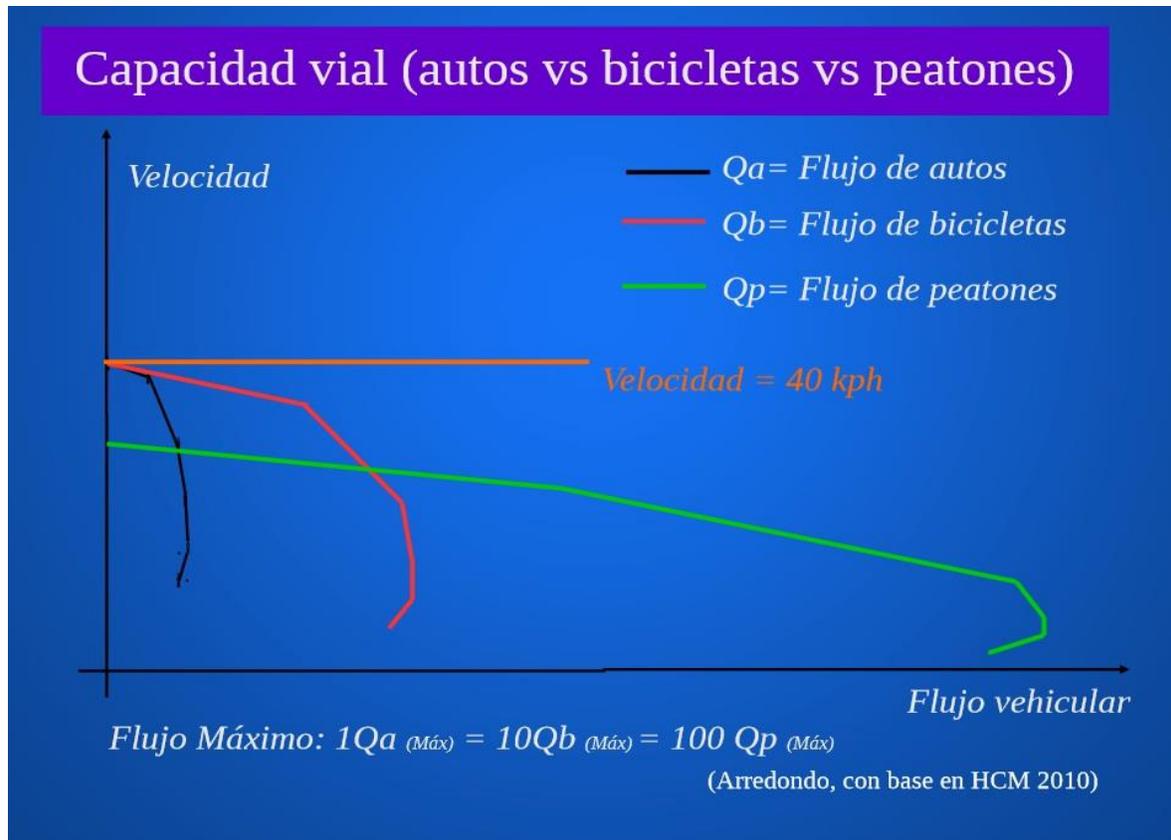
Figura 2.2 Capacidad vial (autos vs bicicletas vs peatones)

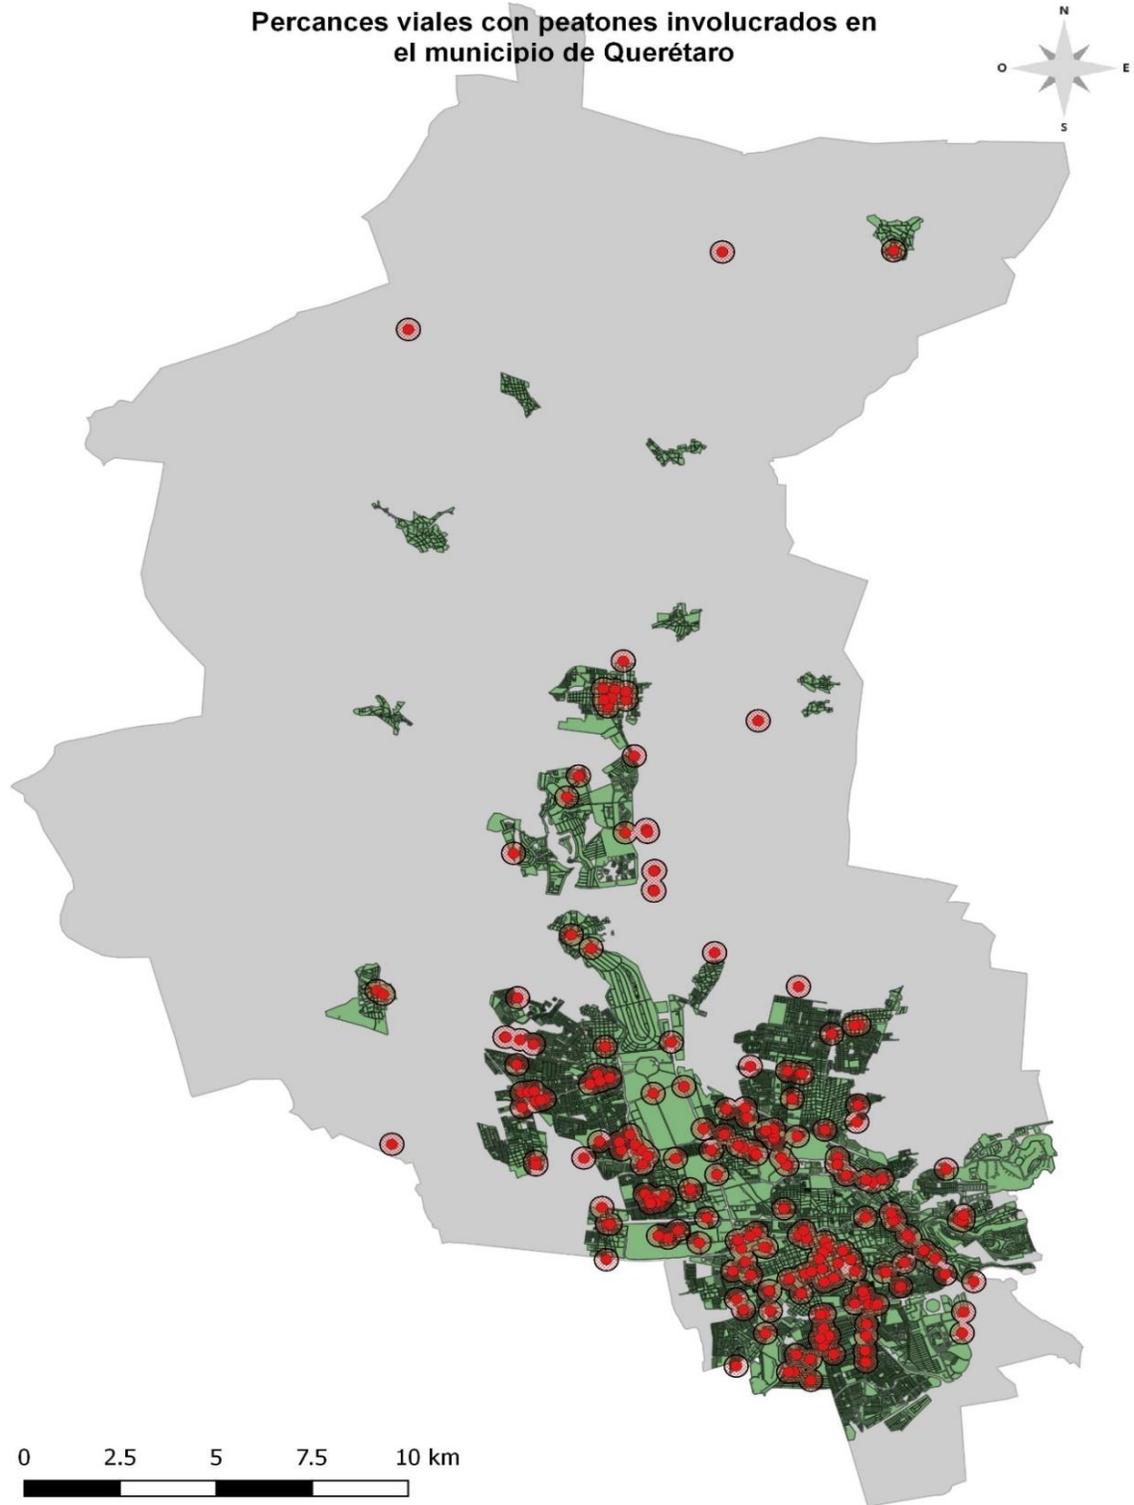
Figura 2.3 Percances viales con peatones involucrados en el municipio de Querétaro

Ambos mapas muestran datos tomados de la base de datos pedida por transparencia a Seguridad Pública Municipal, cada punto rojo representa un hecho vial con uno o varios peatones involucrados en los últimos diez años; los datos que tiene Seguridad Pública no son todos, ya que la información no cuadra con la recibida de otras instituciones. Esta es solo una parte del total de accidentes registrados en el municipio.

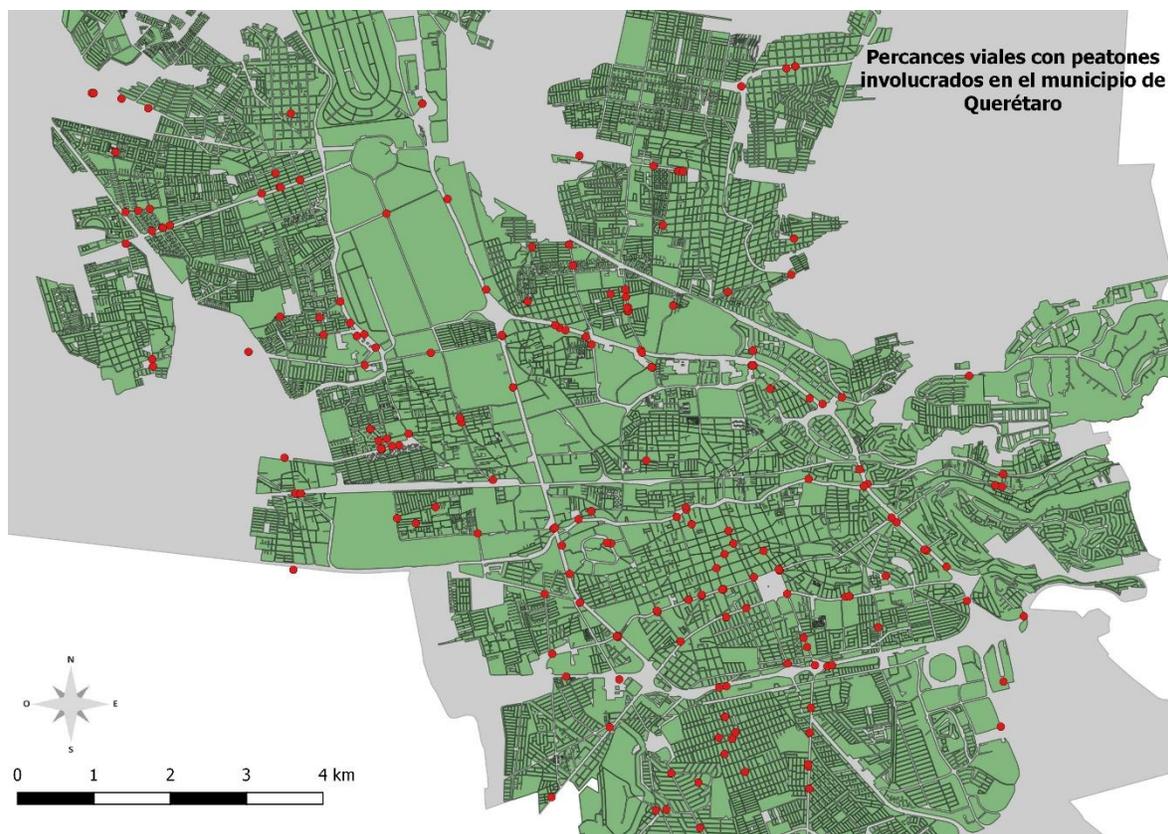
Figura 2.4 Detalle de los puntos en donde se involucran percances viales con peatones, en la zona centro del municipio de Querétaro.

Haciendo un análisis se puede ver que las avenidas y calles amplias son focos rojos que se pueden culpar al mal diseño peatonal de éstas, el primer cuadro de la ciudad, centro, es también un punto de alta interacción entre autos y peatones que se tiene que pensar para su futura planeación. Los puntos rojos fuera del mapa de calles se deben a que la base de datos de INEGI es del año 2010 no está actualizada, éstos son ahora centros habitacionales o industriales.

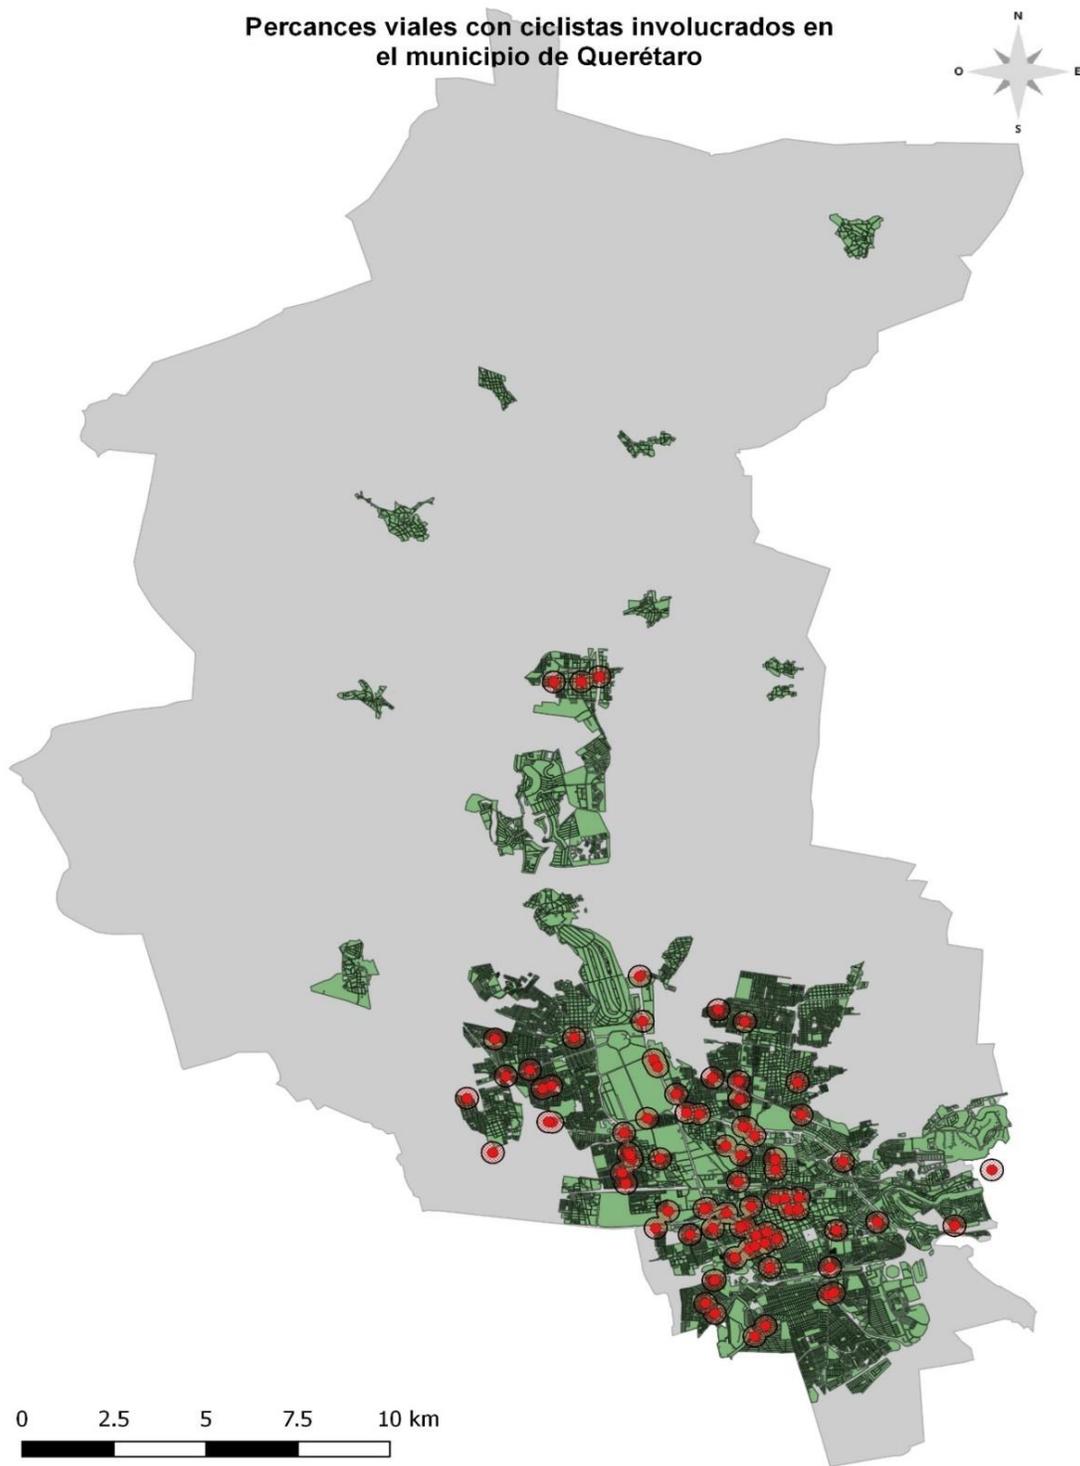
Figura 2.5 Percances viales con ciclistas involucrados, en el municipio de Querétaro

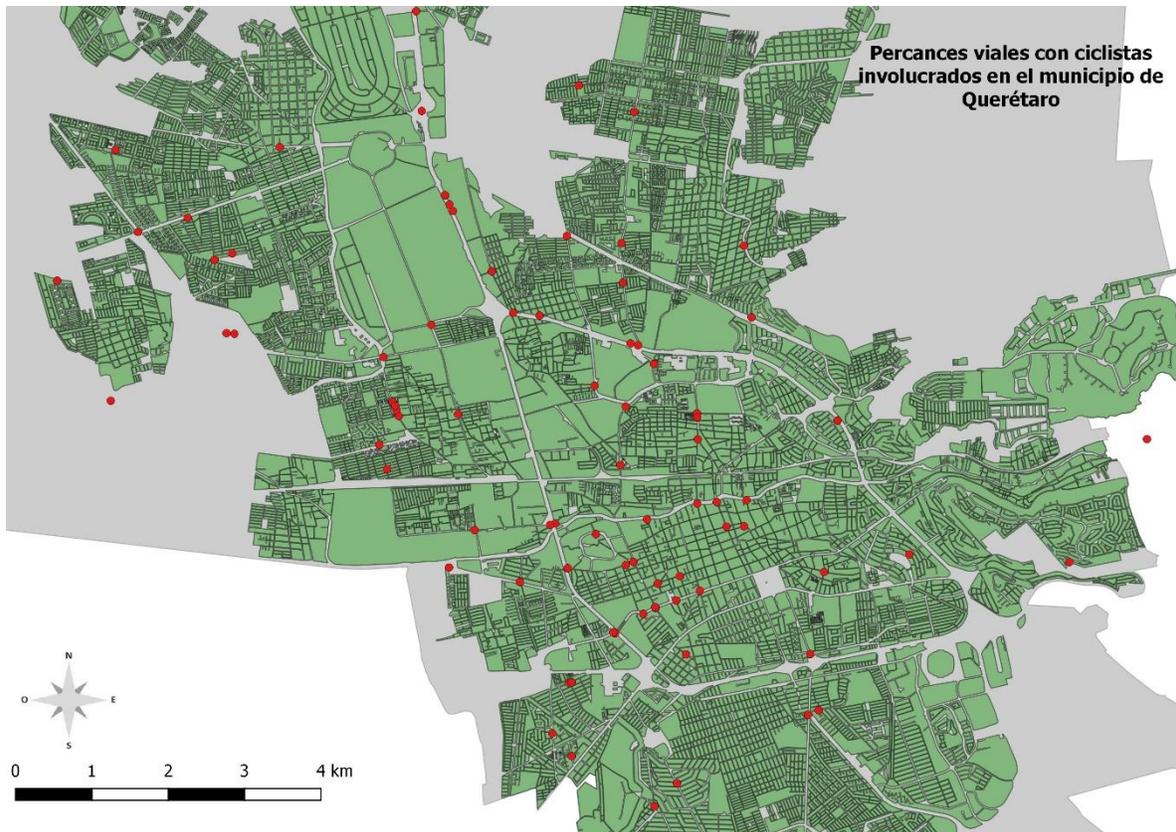
Figura 2.6 Detalle de los puntos en donde se involucran percances viales con ciclistas, en la zona centro del municipio de Querétaro

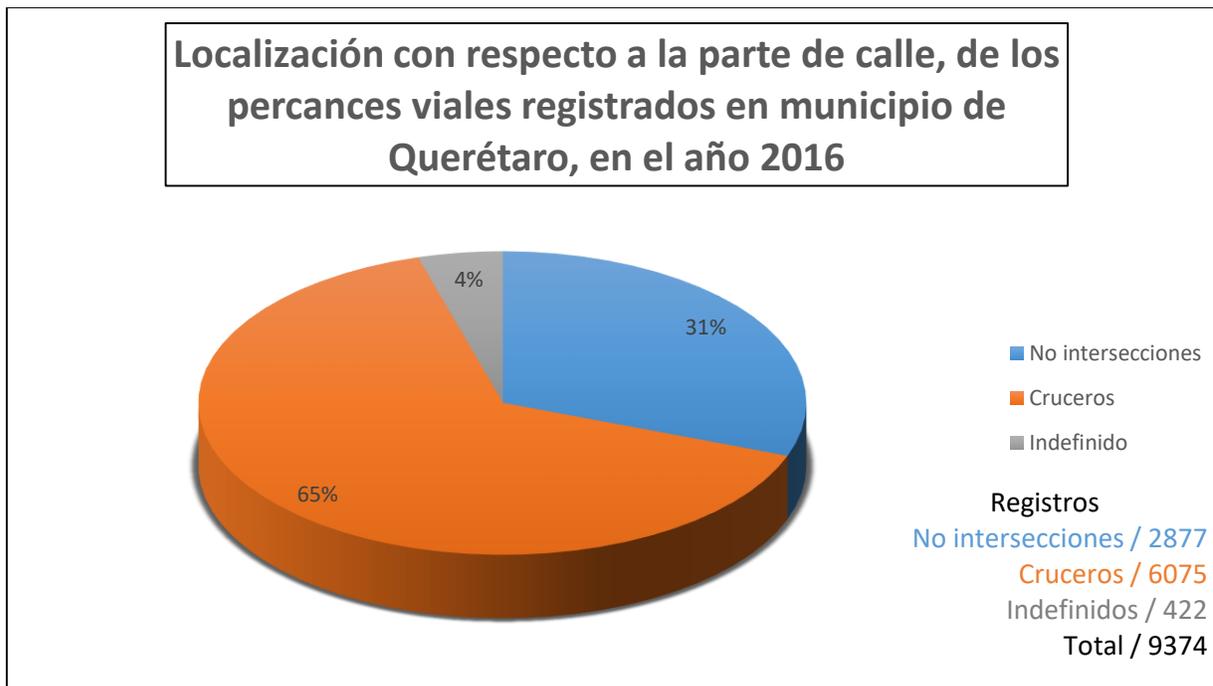
Figura 2.7. Localización de los percances viales en el municipio de Querétaro, con respecto a la parte de calle en donde ocurren.

En esta figura 2.7, se observa el reporte de INEGI para 2016, que indica que para el municipio de Querétaro, se presentaron 9374 percances viales, de los cuales el 65% ocurrieron en las intersecciones viales de la ciudad, el 31% se reportaron en tramos sin intersección y el 4% correspondieron a secciones de calle sin definir.

Uno de los puntos viales con mayor riesgo de ocurrencia de percances viales en la ciudad de Querétaro, son las intersecciones o cruceros viales, como lo muestra la figura 2.7 siguiente.

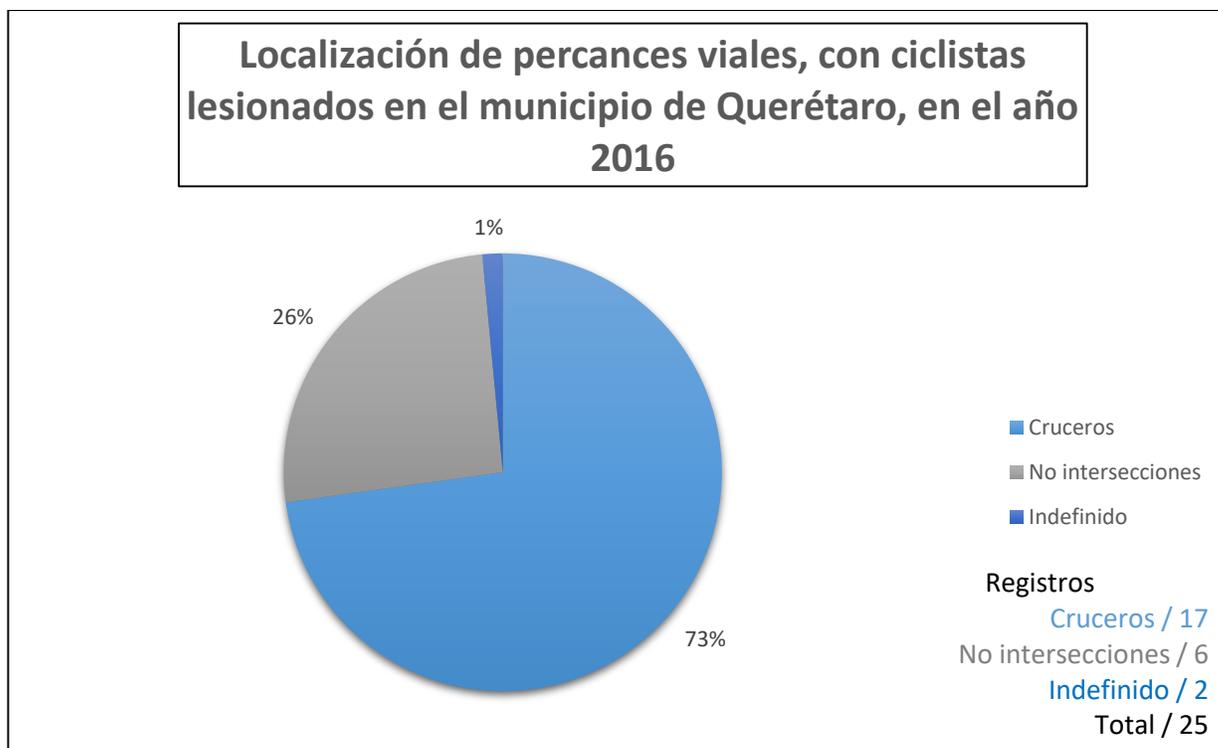
De esta cantidad, se tuvieron 25 ciclistas lesionados, de los cuales el 73% se reportaron en las intersecciones viales, 26% ocurrieron en tramos sin intersección y 1% quedó con localización indefinida, como se muestra en la figura 2.8 siguiente.

Figura 2.8. Localización de los percances viales que involucran ciclistas lesionados, en el municipio de Querétaro.

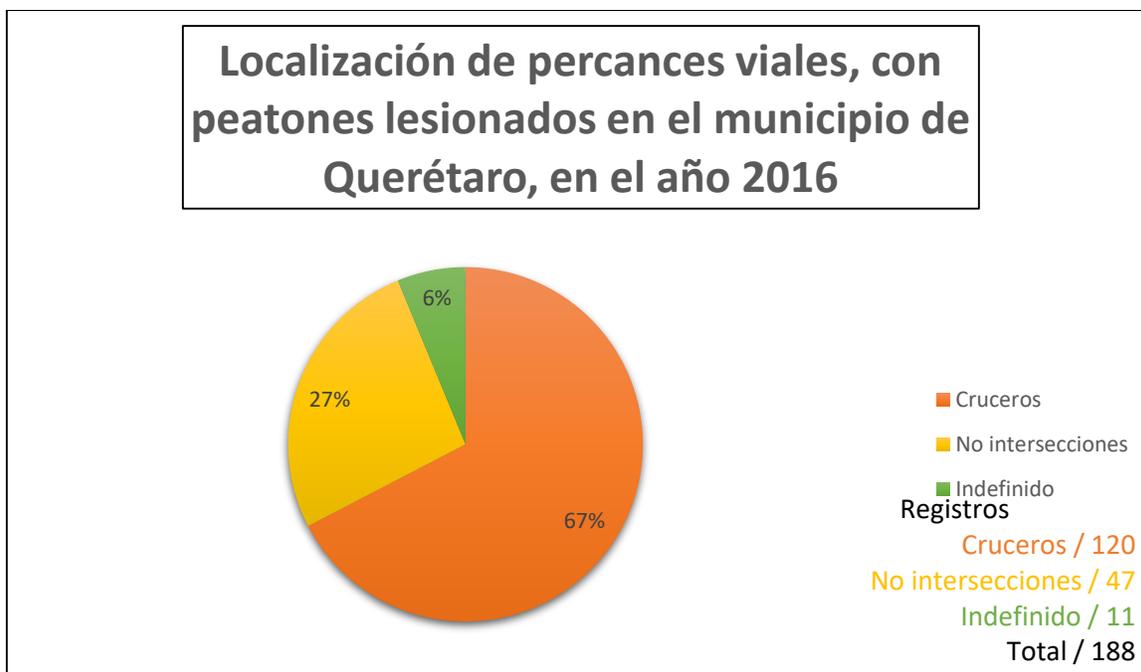
Con respecto a los peatones, INEGI registró 188 lesionados en la ciudad de Querétaro para el año 2016, de los cuales el 67% fueron atropellados en cruceros viales, 27% fueron atropellados en tramos de calle sin intersecciones y el 6% fueron atropellados en segmentos de calle sin definición geométrica.

Figura 2.9. Localización de los percances viales que involucran peatones lesionados, en el municipio de Querétaro.

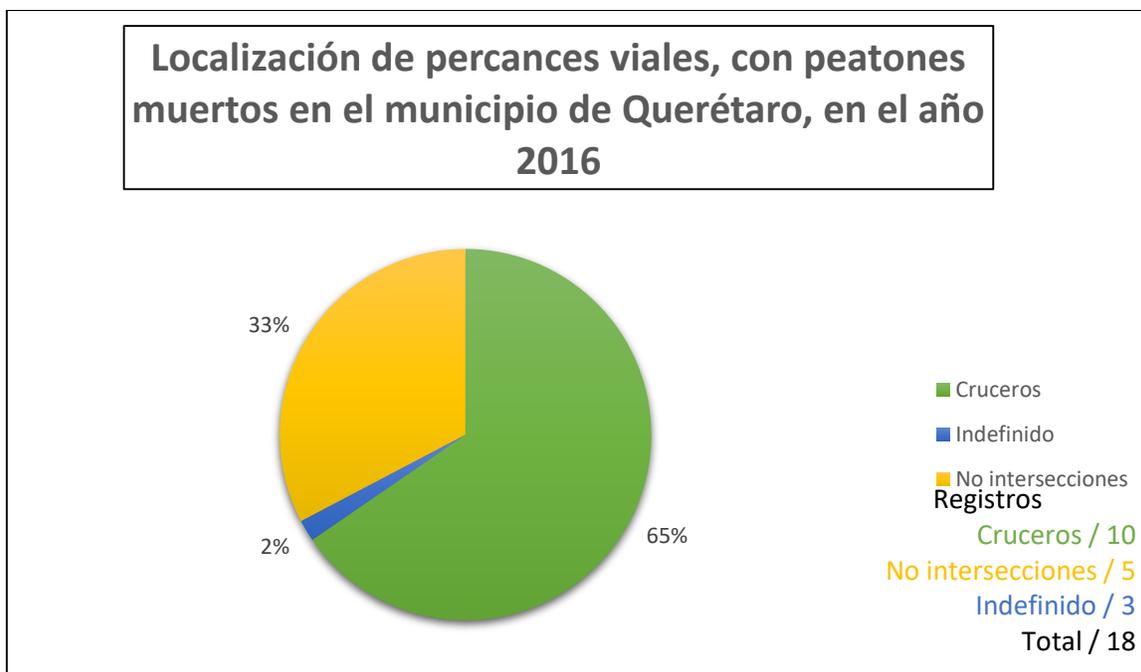
En cuanto a los percances viales que produjeron víctimas fatales entre los usuarios vulnerables, INEGI registra 18 fallecimientos entre los peatones atropellados, de los cuales el 65% se presentaron en crucesos viales, el 33% en tramos de calle fuera de intersecciones y el 2% en secciones de calle sin definir.

Figura 2.10. Localización de los percances viales que arrojaron peatones muertos, en el municipio de Querétaro.

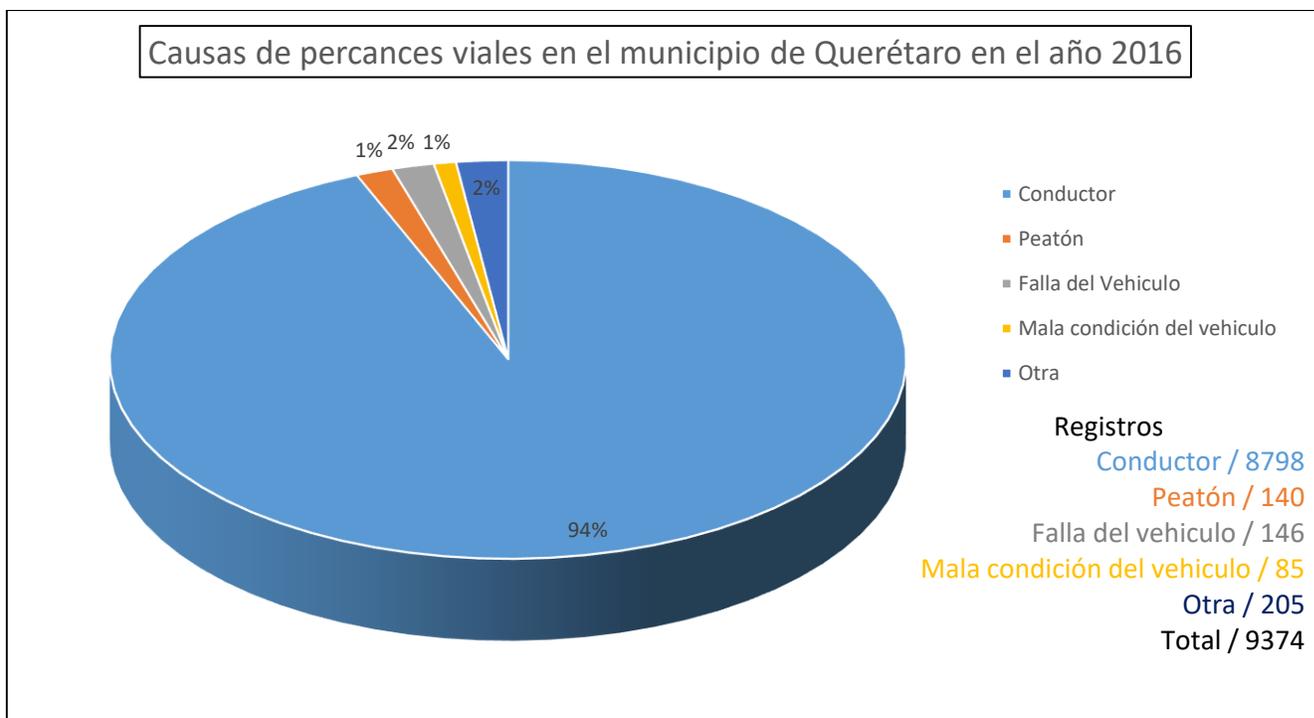
Figura 2.11. Causas de percances viales en el municipio de Querétaro.

En cuanto a las causas de los percances viales en la ciudad de Querétaro, INEGI registra que el 94% de ellos son producto de errores del conductor y apenas el 1% son imputables al peatón.

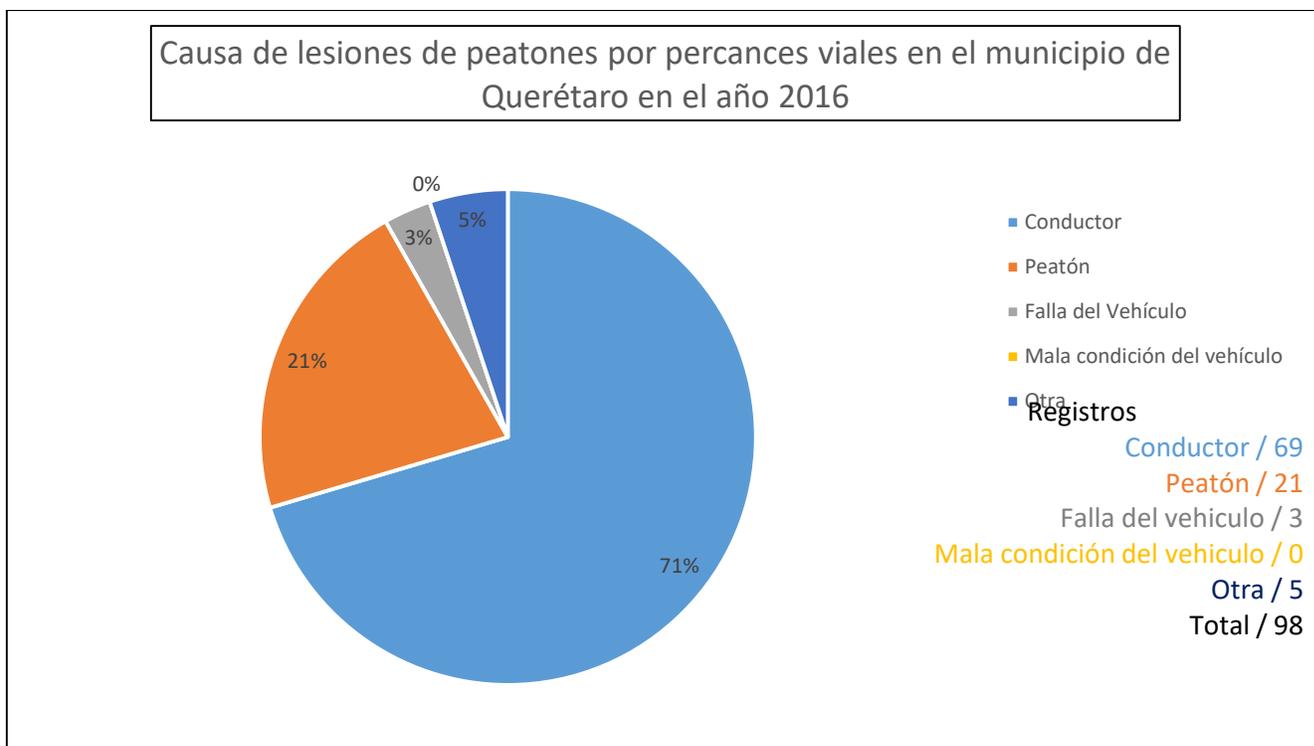
Figura 2.12. Causas de lesiones de peatones en los percances viales del municipio de Querétaro.

De las causales responsables de las lesiones a peatones, en los percances viales ocurridos en el municipio de Querétaro, en el año 2016 se tiene que el 71% de ellos, son imputables al conductor, mientras que el peatón es responsable del 21% de los percances en los que resultan con lesiones ellos mismos.

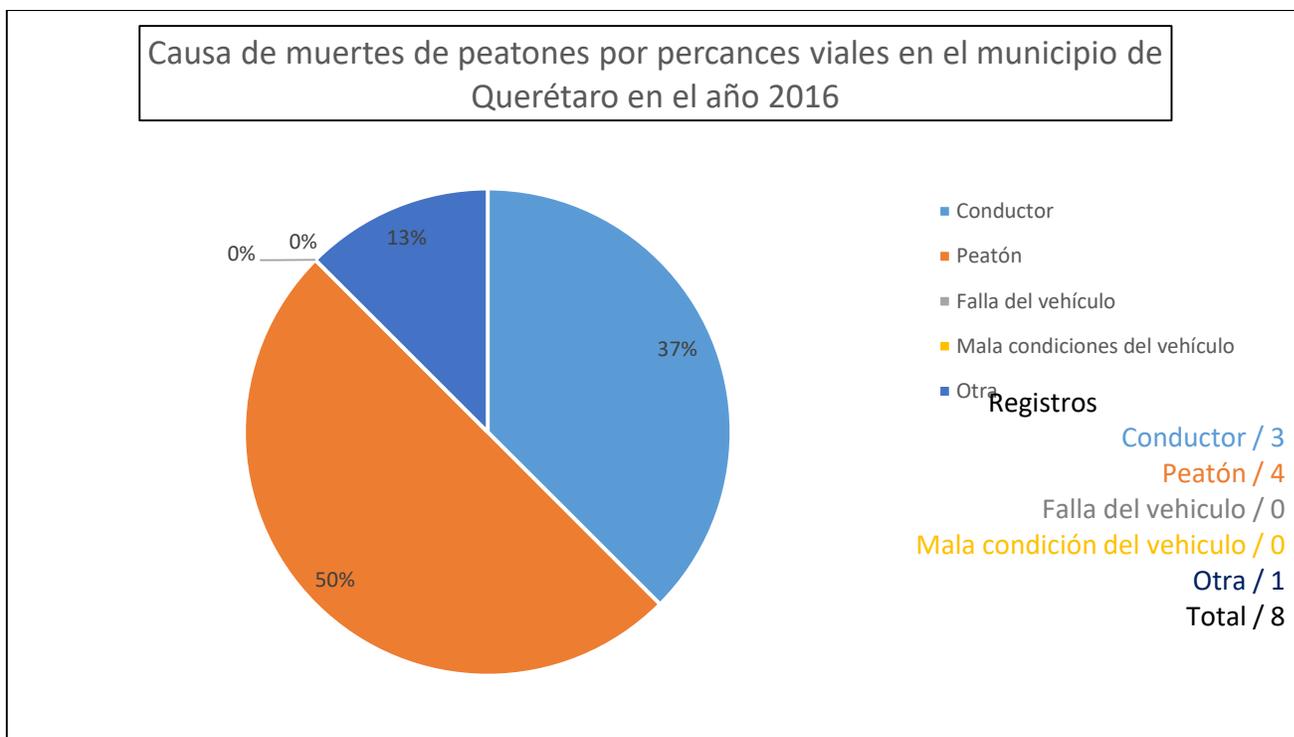
Figura 2.13. Causas probables de muerte de los peatones, en los percances viales del municipio de Querétaro.

Este panorama cambia sensiblemente, cuando hay peatones con lesiones fatales, pues quizá la falta de su testimonio en el parte de novedades de la policía, puede ser una atenuante para los otros factores probables, como ocurre en el caso de los conductores de vehículos, que en este caso su culpabilidad se reduce al 37% de los casos, alcanzando de todas formas casi la mitad de la participación de los percances viales, a diferencia de los casos cuando solo se tienen peatones lesionados, pues seguramente el testimonio vivo de éstos últimos, ayuda a realizar una mejor reconstrucción de los hechos, mientras que en los casos de muertes de peatones, es posible que las partes involucradas puedan caer en la tentación de imputarles a los difuntos la causa de su propia muerte y así salir de las complicaciones legales correspondientes.
