UNIVERSIDAD AUTÓNOMA DE QUERÉTARO

**Propuesta para el mejoramiento de la seguridad de los
usuarios vulnerables, a partir de un modelo de
microsimulación**

TESIS

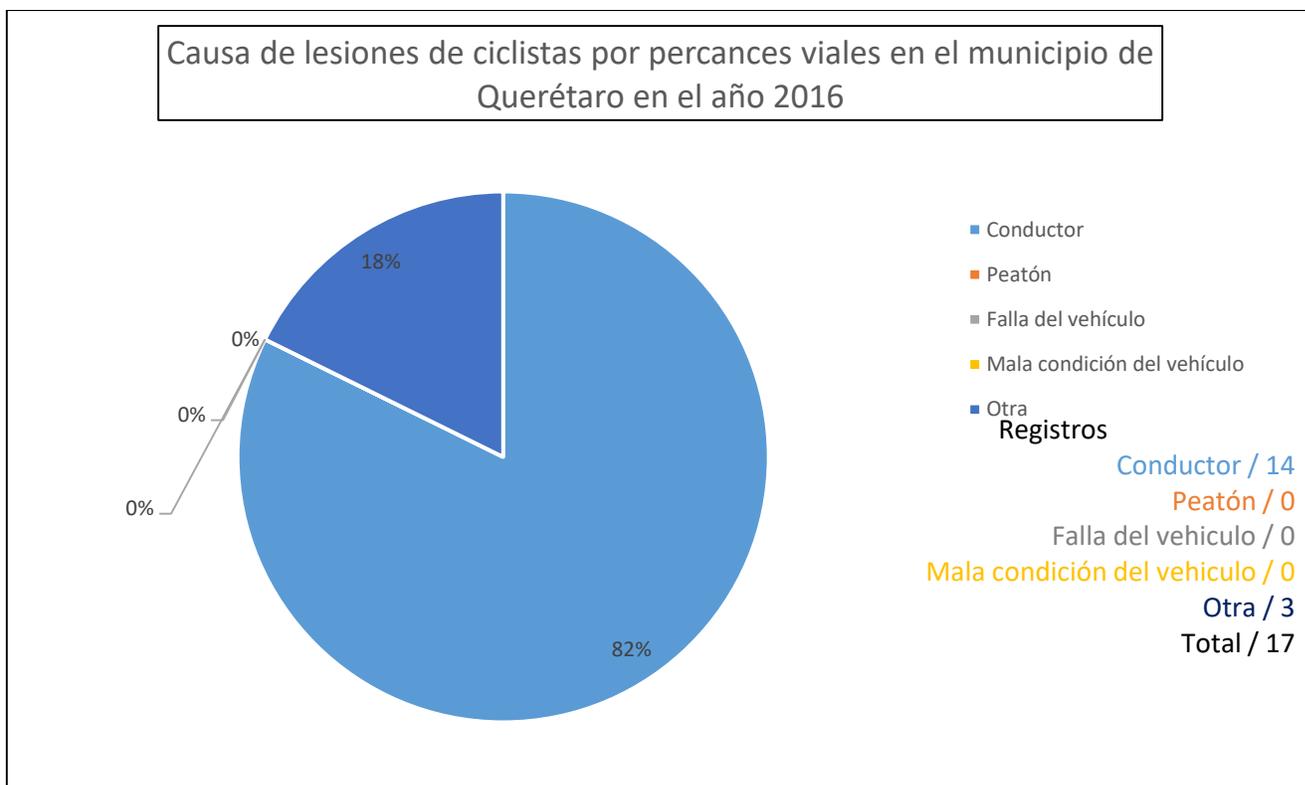
Figura 2.14. Causales responsables de las lesiones de ciclistas, en los percances viales del municipio de Querétaro.

En el caso de las lesiones a ciclistas en el municipio de Querétaro, se tiene que el 82% de ellas, fueron causadas por factores imputables a los conductores, mientras que el restante 18% fueron atribuibles a otras causas.

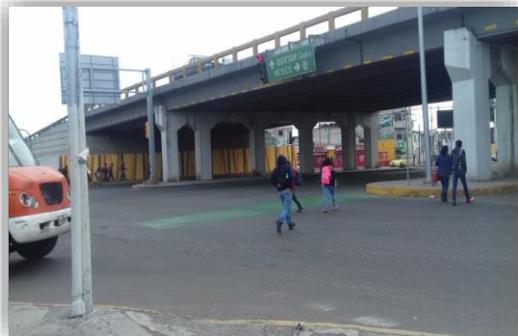
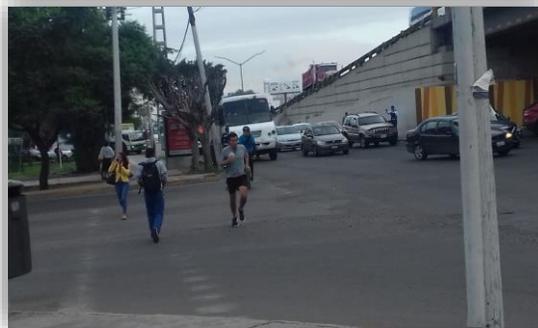
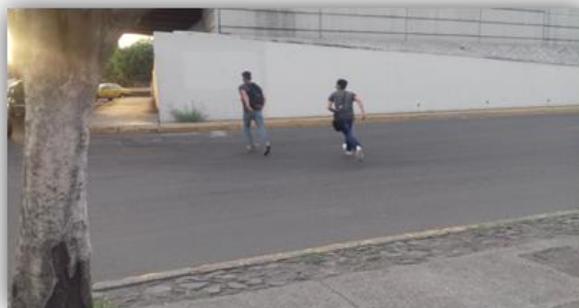
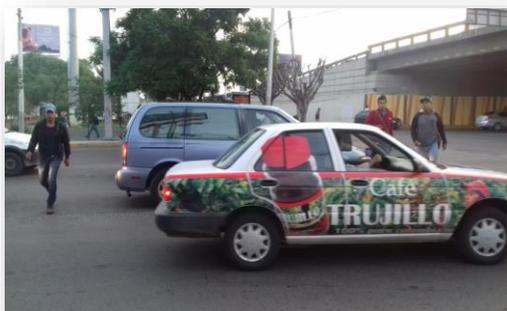
El municipio de Querétaro quiere construir una ciclovía entre los barrios de Santa María Magdalena y Hércules, pero al momento de intentar cruzar la importante avenida 5 de febrero, se encuentra con varias dificultades que ahora enfrentan los usuarios vulnerables. Partiendo de esta preocupación, se visitó el sitio y se encontraron evidencias como las mostradas en el siguiente grupo de fotografías. En las figuras superior izquierda y superior derecha, se exhibe la falta de señalética horizontal, especialmente los cruces cebra, lo que dificulta la toma de decisiones de los peatones, sobre cuál es el mejor punto de cruce para

Figura 3.1 Grupo de fotografías que muestran el cruce de Camino al Campo Militar y Av. 5 de febrero

Con respecto a los automóviles, estos carecen de marcas de referencia en piso, que indiquen claramente los sitios de espera, por lo que muchos de ellos aguardan el cambio de luz, en las trayectorias de

los peatones, como se muestra en la figura inferior izquierda. A esto se agrega el problema que causan las vueltas derechas continuas, que representan una dificultad permanente para los peatones, por lo que normalmente tienen que cruzar corriendo para alcanzar la otra orilla, como se observa en la figura inferior derecha.

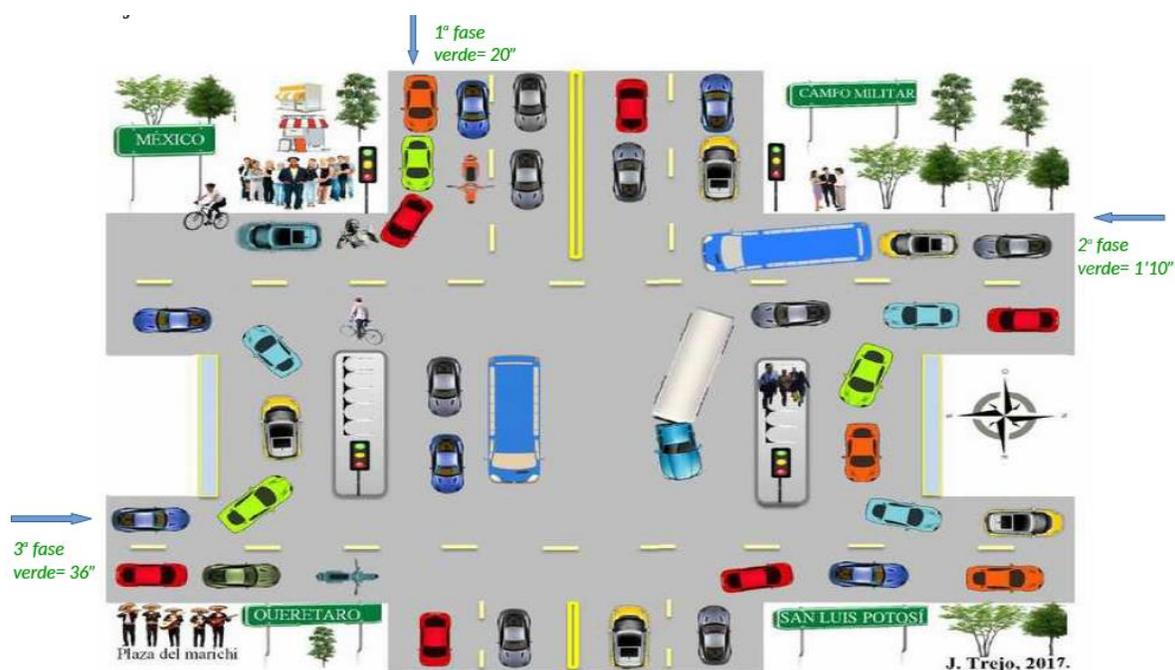
Para visualizar este problema, el personal del IMT visitó el lugar en horas de máxima demanda, encontrándose un caos similar al siguiente dibujo.

Figura 3.2. Situación actual del cruce entre Av. 5 de febrero y Camino al Campo Militar

Los carriles con vuelta a la derecha son la mayor amenaza, pues los conductores difícilmente se detienen con luz roja, a pesar de que ese es el momento que esperan los peatones para cruzar.

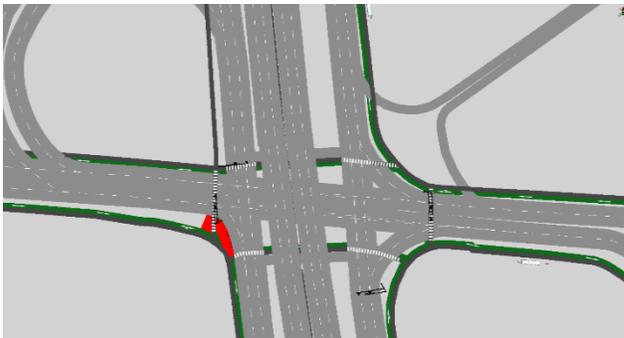
Figura 4.4.1 Vista superior de la propuesta del cruce Av. 5 de febrero con camino a Campo militar

Tema central de las modificaciones propuestas en el presente trabajo es solucionar los problemas encontrados, esto sumado a los comentarios recibidos en las juntas con las autoridades pertinentes nos dio otros tres puntos a considerar en la propuesta: 1.- No se debería modificar el ciclo semafórico, 2.- No agregar mucha fila de espera a las previas y 3.- Considerar el tamaño de un doble semirremolque para la vuelta poniente-sur del cruce.

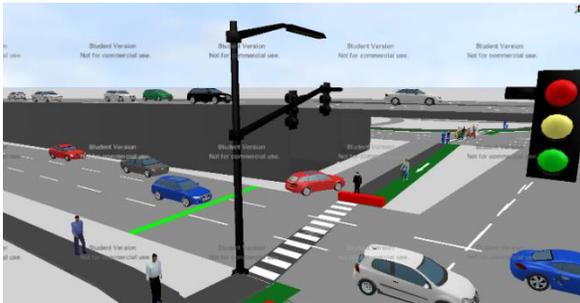
Figura 4.4.2 Vista sur-oriente del crucero

Las modificaciones empezaron por cambiar la ruta del peatón, esto se logró aprovechando las guarniciones que sostienen los pilares del puente donde corren los carriles centrales de Cinco de Febrero, estos cuentan con suficiente espacio para equipar una banqueta y una ciclovia y se adaptan a las esquinas de donde saldrían los usuarios vulnerables; las guarniciones se equiparían con rampas para permitir el paso de las bicicletas y

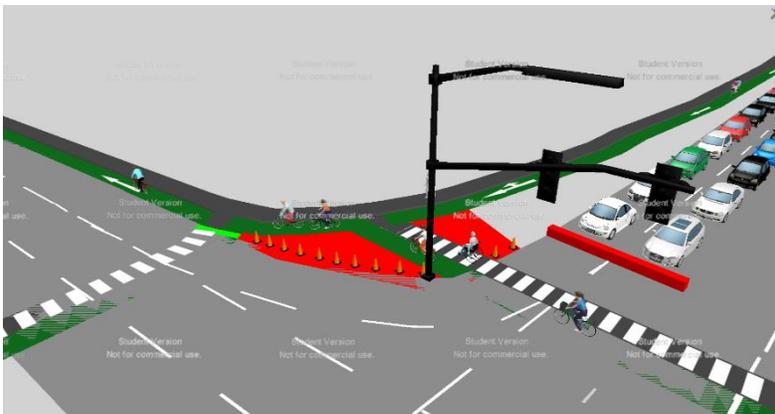
Figura 4.4.3 Vista sur-oriente del crucero donde se muestra la seguridad para usuarios vulnerables mediante la ampliación de la banqueta

Las banquetas del lado oriente del crucero se ampliarían para reducir el cruce peatonal a veinte metros, la mitad de lo que medía anteriormente, así se reduciría el esfuerzo de personas con discapacidad y la peligrosidad del cruce; se propone también una isla peatonal digna para tener una espera segura.

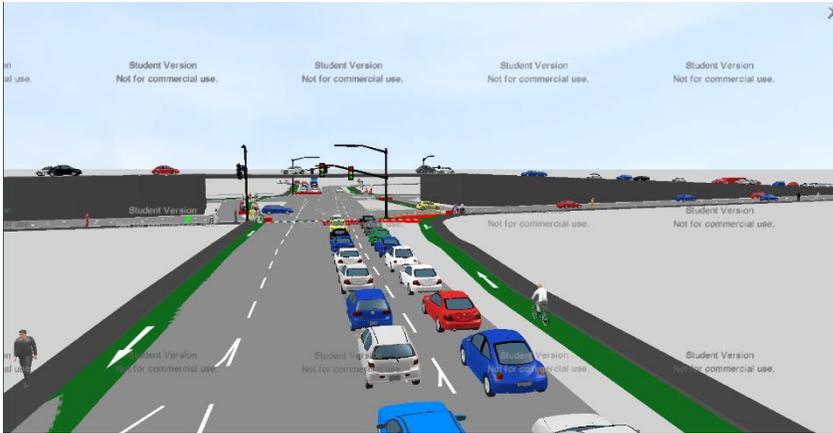
Figura 4.4.4 Vista poniente del cruce

Aprovechando la ciclovía construida por la empresa Kellogg, la propuesta optaría por extender esa ciclovía hasta el cruce, de esta manera contaría con dos carriles separados, cada uno en el mismo sentido de los autos, la medida de esta sería de metro y medio; sin necesidad de reducir

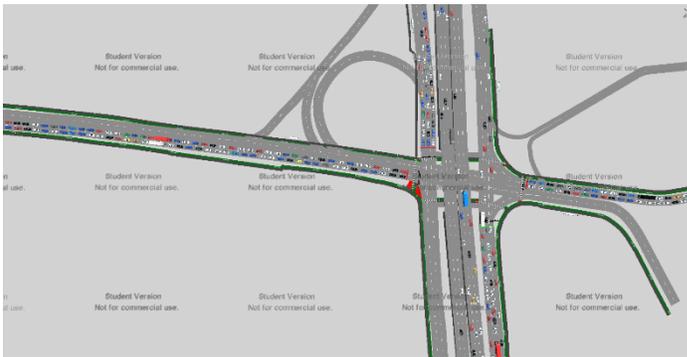
Figura 4.4.5 Vista aérea del cruce con simulación realizada en Vissim

Al correrse ambas simulaciones con el doble de autos en circulación se obtienen filas que llenan todo el camino disponible en el modelo, no obstante, se debe considerar que la peligrosidad de la calle se dispara cuando no se tiene control con el paso de los diferentes usuarios, y se contiene cuando sí lo hay; en ambos modelos llegan a interactuar autos con peatones; un buen diseño reduce estas interacciones.

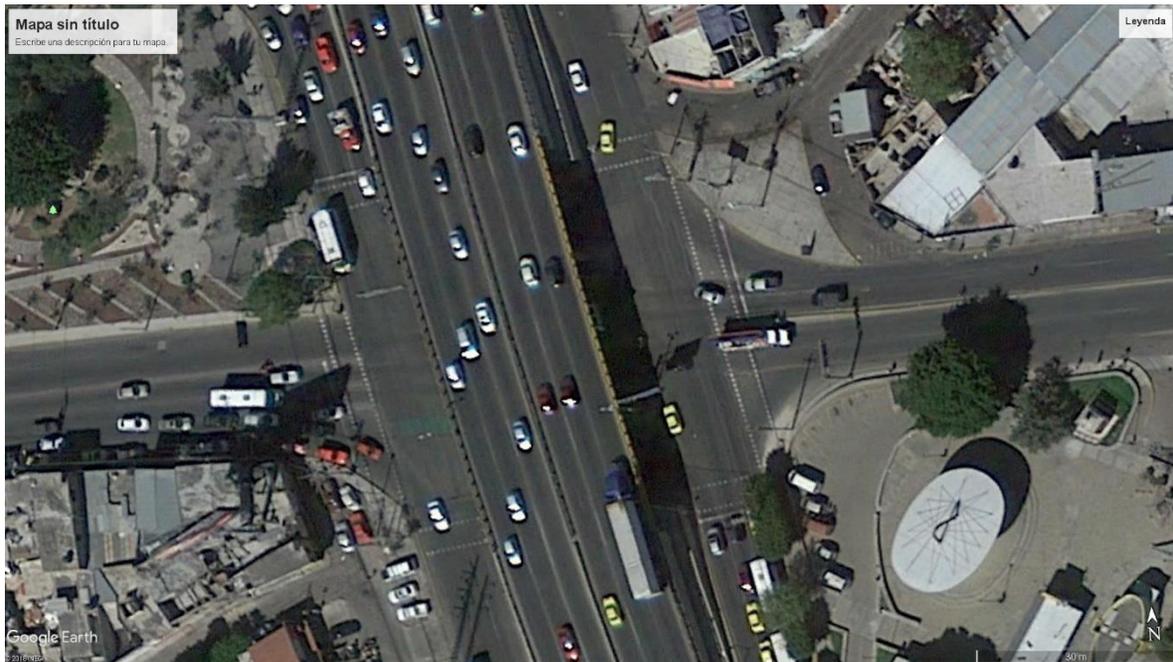
Figura 4.4.6 Vista aérea del cruce antes de las modificaciones

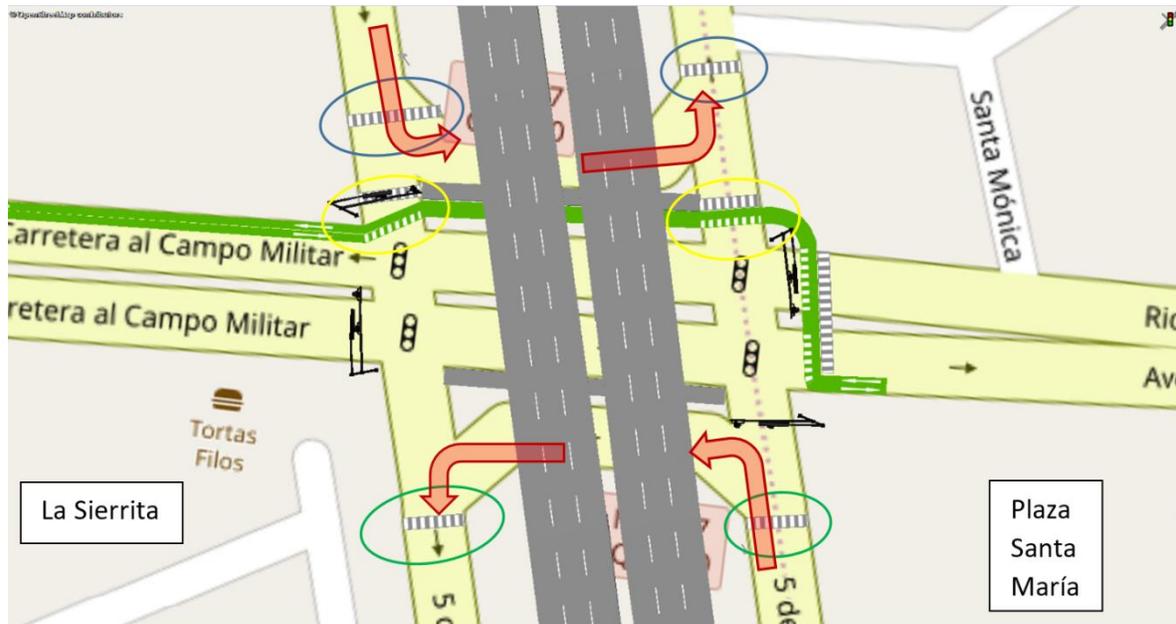
Figura 4.4.7 Vista superior del cruce con modificaciones de SEMOV

Para el punto de cruce, ambos carriles de la ciclovía cruzan por lo que antes era un carril del arroyo vial en el lado norte del cruce; se equipa con dos semáforos ciclistas (amarillo) y después vuelven al lado sur para incorporarse a universidad. Ahora el sitio cuenta con seis cruces peatonales de los cuales dos tienen semáforo peatonal (azul) y dos solo están pintados sin contar con señalética (verde), los últimos dos cruzan con la ciclovía y el semáforo ciclista.

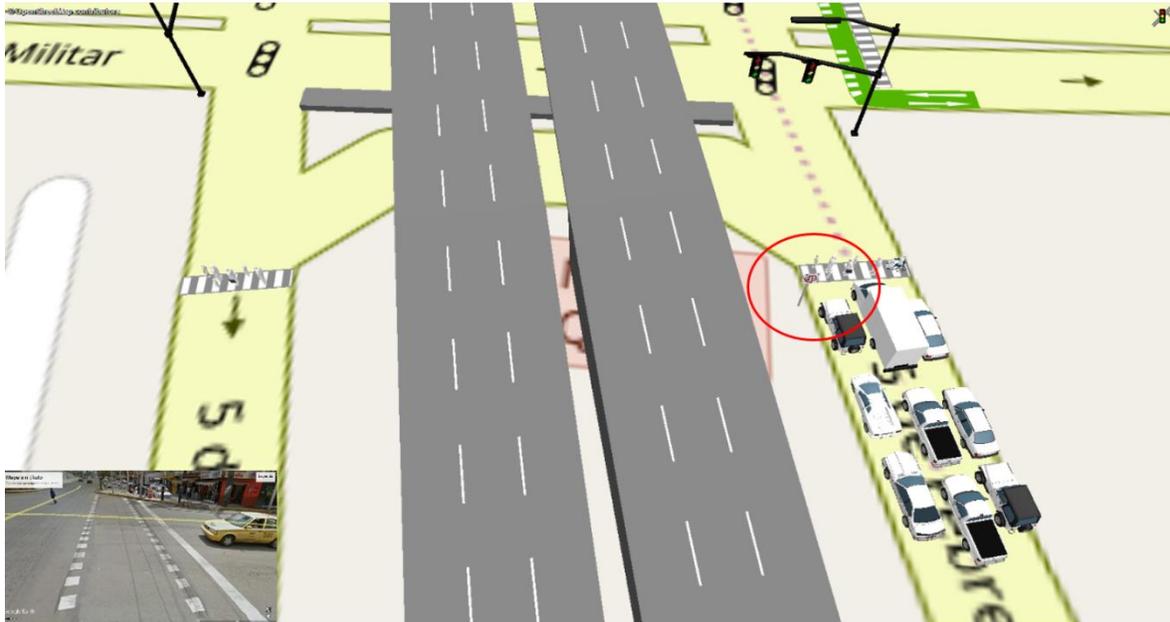
Figura 4.4.8 Vista de lado sur del cruce peatonal de acuerdo a los planes de SEMOV.

El lado sur del cruce se deja intacto esperando que los puntos peatonales (representados en la imagen con un paso cebra adecuado) sean suficiente para garantizar al peatón el paso seguro por la calle a pesar del retorno continuo y la falta de señalética.

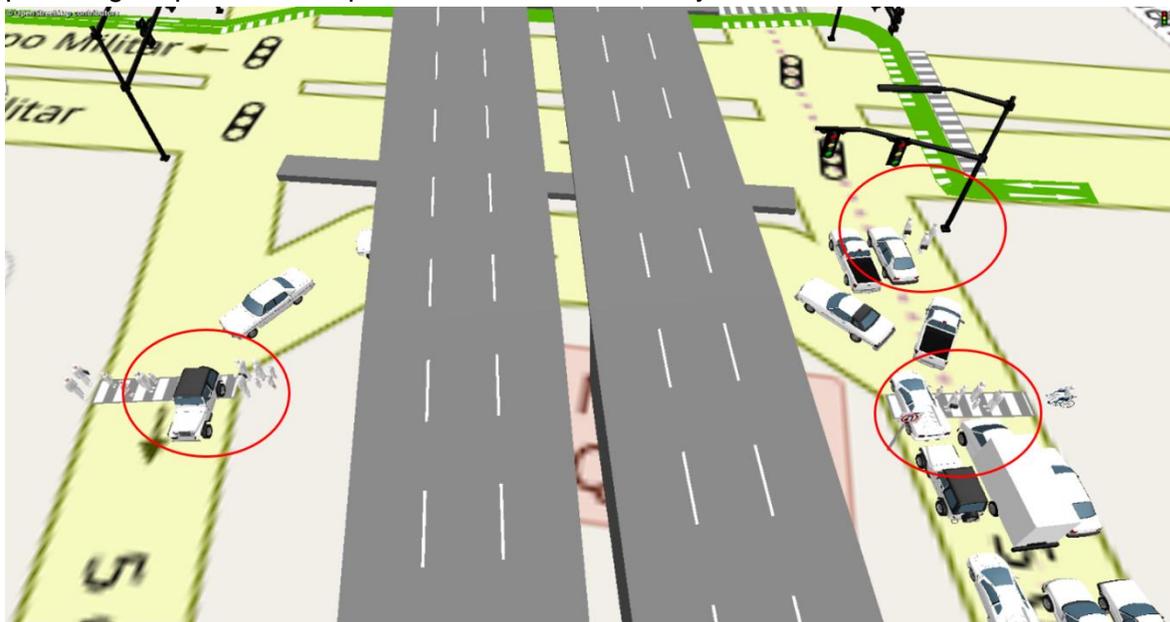
Figura 4.4.9 Vista de lado sur del cruce peatonal en la realidad.

En la realidad es imposible cruzar de forma segura, los peatones deben buscar su propio cruce improvisado y los autos están en contacto con los ellos durante el cruce; en el oriente los autos incluso se detienen sobre el paso peatonal o al norte de este, sin importar el paso cebra pintado obligando a los peatones a buscar cruces alternativos, los agentes de movilidad permiten que los autos se detengan sobre el paso peatonal, todo para que los peatones no detengan la vuelta continua del auto.

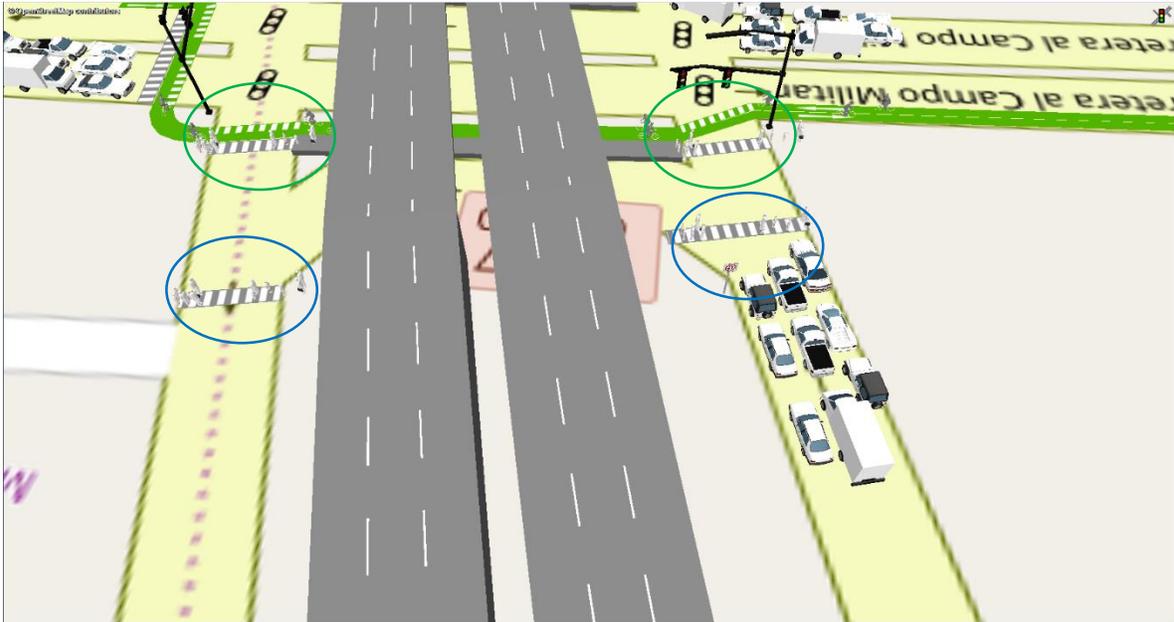
Figura 4.4.12 Vista del lado norte del cruce

Se espera que para el lado norte los peatones y los ciclistas compartan uno de los cruces señalados con semáforo ciclista (verde) y el otro marcado con semáforo peatonal (azul); estos cuentan con señalética y son los cruces más trabajados por el proyecto.

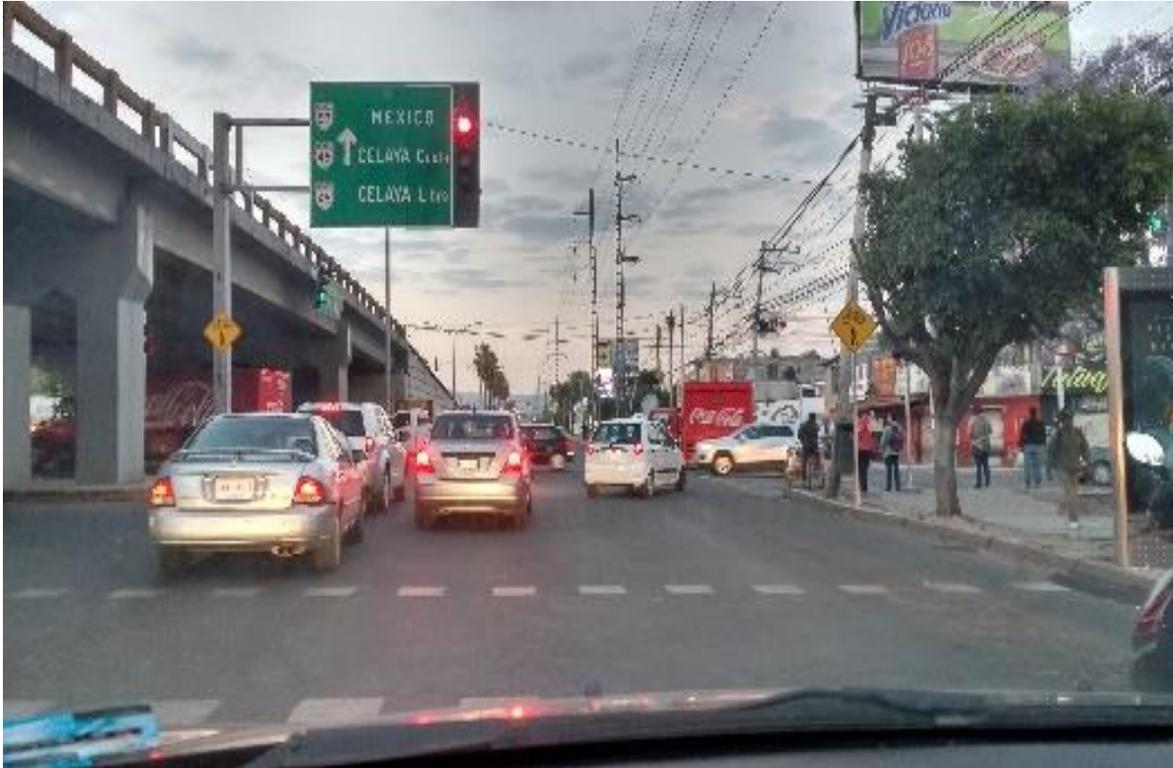
Figura 4.4.14 Vista Norte del cruce Av. 5 de febrero con camino Campo militar

El cruce peatonal cuenta con el mismo problema de compartir la vía con los autos que tienen retorno, es un cruce que no se respeta por los autos que esperan el semáforo pues también invaden la zona cebra y el peatón se ve vulnerable a la situación; para el cruce ciclista se tienen esperas con el semáforo en rojo de más de 99 segundos y tan solo 10 segundos para cruzar, haciendo imposible a alguna persona con dificultades para caminar o debilidad visual recorrer la distancia a pesar del semáforo.

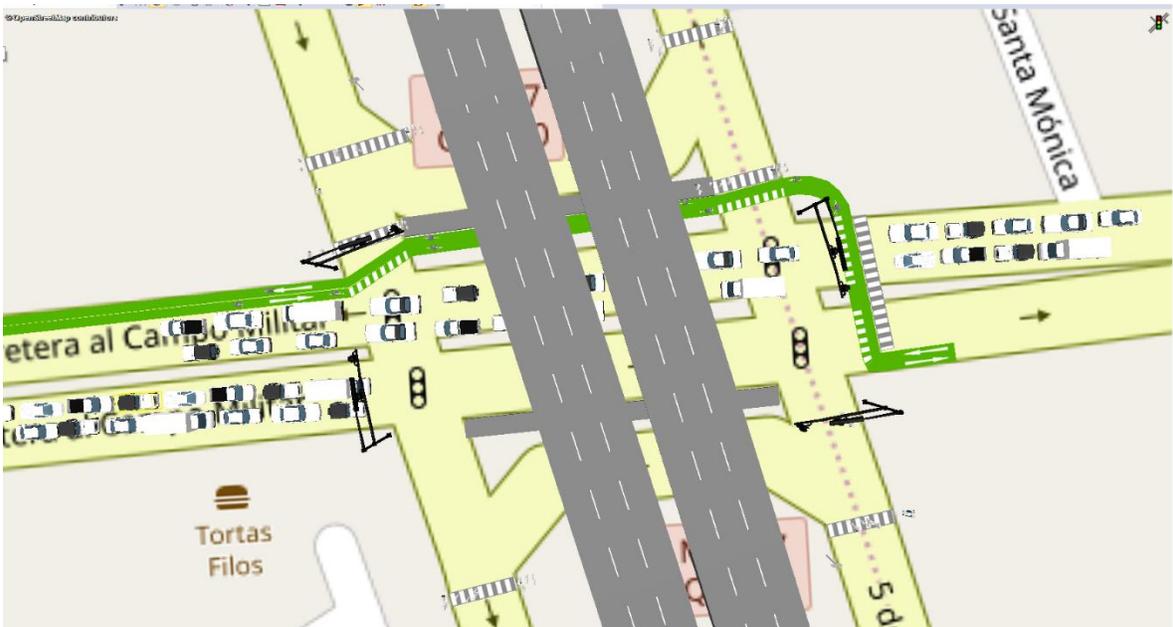
Figura 4.4.17 Vista superior del cruceo Av. 5 de febrero y camino a Campo Militar con propuesta de ciclovía de SEMOV

Al pasar ambos carriles de ciclovía al lado norte, se ocupa espacio de la calle con menos carriles del cruceo; el lado norte contaba con dos carriles previos a la modificación, mientras que el lado sur contaba con tres carriles y un cordón de estacionamiento; con la modificación de los carriles ciclistas se queda sin espacio el lado norte y se ven en la

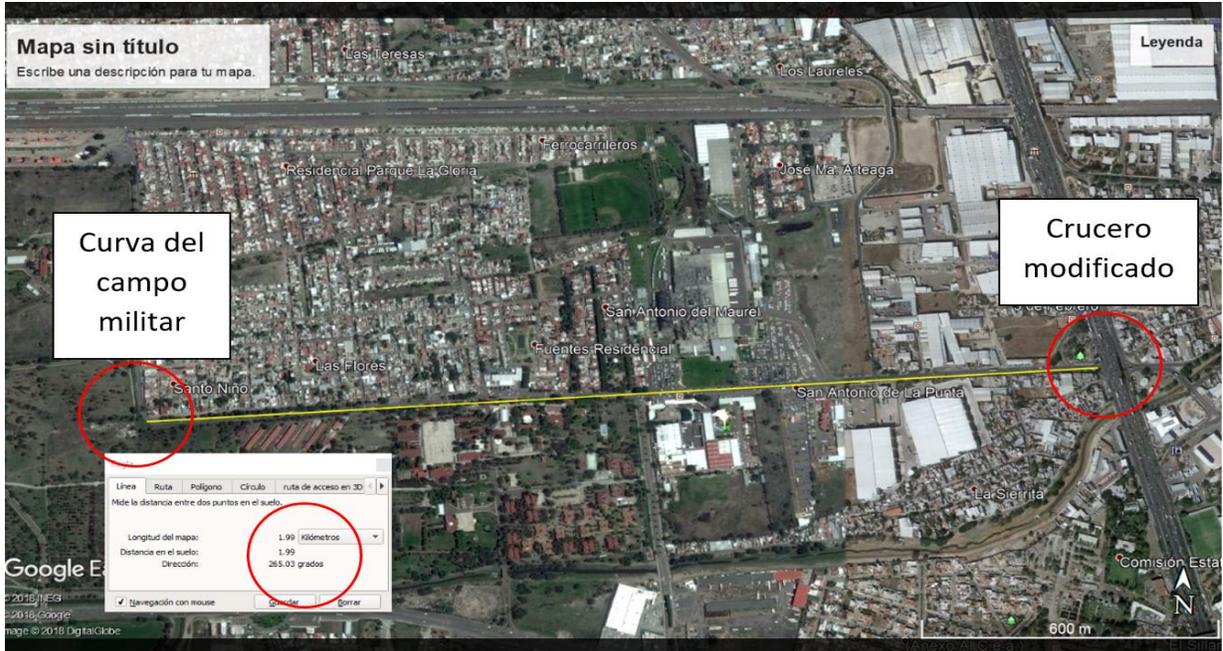
Figura 4.4.18 Vista aérea desde Google Earth donde se muestra la fila que se extiende hasta la curva del campo militar

Algunos usuarios han reportado incluso que la fila se extiende hasta “la curva del campo militar” y que los tiempos han pasado de ser de diez o quince minutos hasta cuarenta y cinco en horas pico.

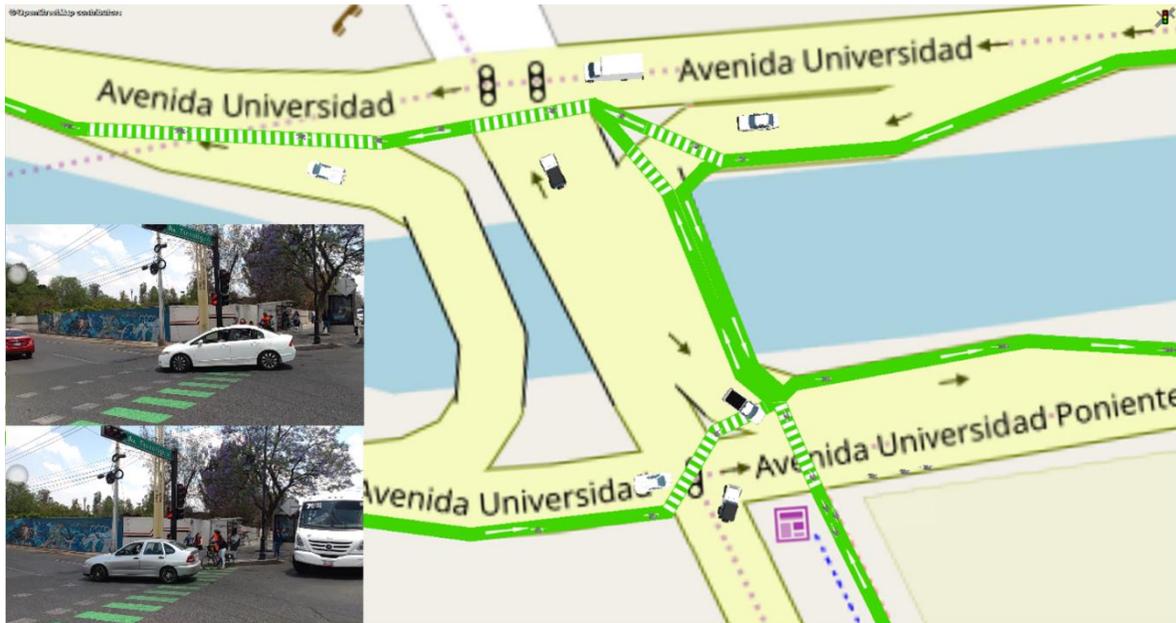
Figura 4.4.20 Avenida Universidad y tecnológico

La ciclovía de camino a campo militar se uniría al centro de la ciudad por Av. *Universidad*, donde la administración pasada había dejado una ciclovía que corría desde *Ezequiel Montes* hasta *Bernardo Quintana* por el carril de baja velocidad (derecho); para esta nueva red se rechazaría el ciclocarril existente y se construiría uno nuevo que recorriera la avenida pegada al carril de alta velocidad (izquierdo).

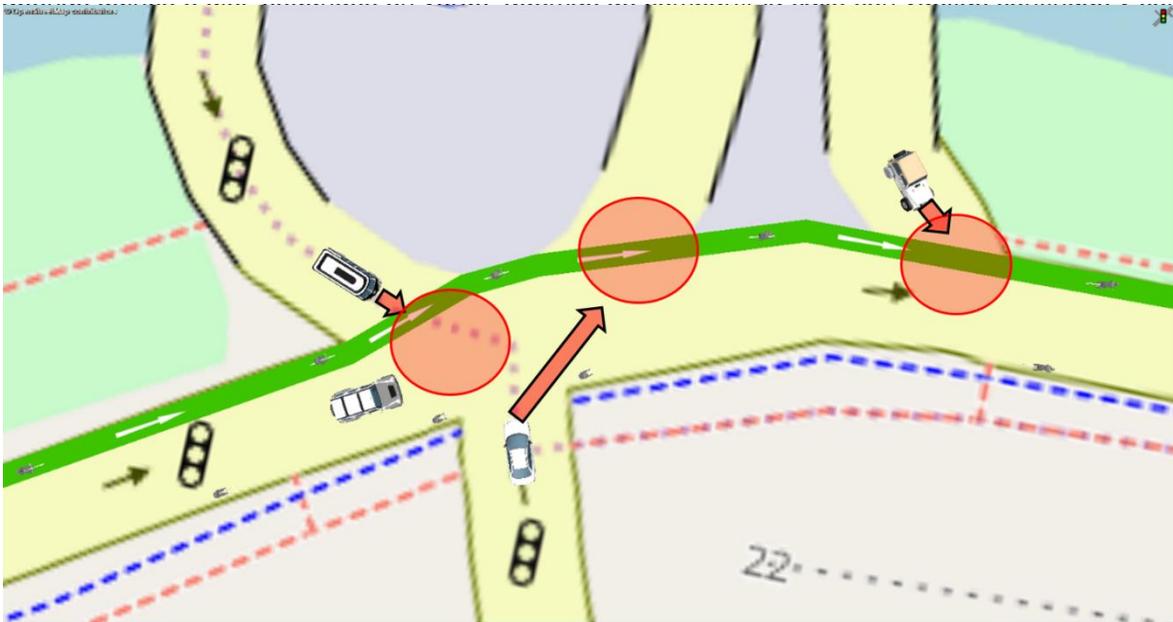
Figura 4.4.22 Vista superior de la ciclovia de Av. Universidad con Corregidora donde se muestra puntos de riesgo para los ciclistas

El cruce vendría equipado con semáforos ciclistas que aprovecharían un rojo total de los autos para dar el paso a los ciclistas; el tiempo de avance para ciclistas (en verde) tiene una duración que varía de 15 a cinco segundos y altos que pueden durar hasta dos minutos (en rojo) alargando el tiempo de recorrido en cada

Al colocar la ciclovía pegada al carril de alta velocidad los cruces con otras calles aledañas se vuelven más complicados para el usuario ciclista, con semáforos que duran hasta dos minutos en rojo y apenas quince o diez segundos en verde, además de compartir la calle con vueltas continuas y con el cruce de los autos, esto ha llevado a los usuarios por optar la ruta segura y viajar por el lado izquierdo de la calle ignorando la ciclovía.

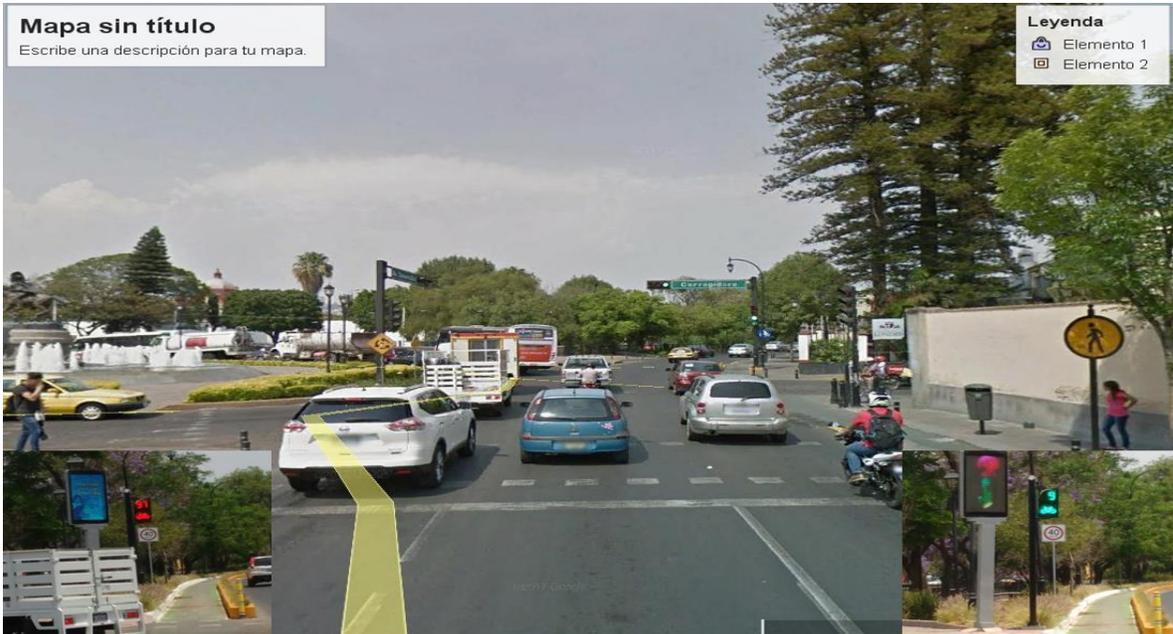
Figura 4.4.23 Vista sur de Av. Universidad desde Google Earth

Una ciclovia que fuera por el lado izquierdo del camino, junto al carril de baja podría avanzar

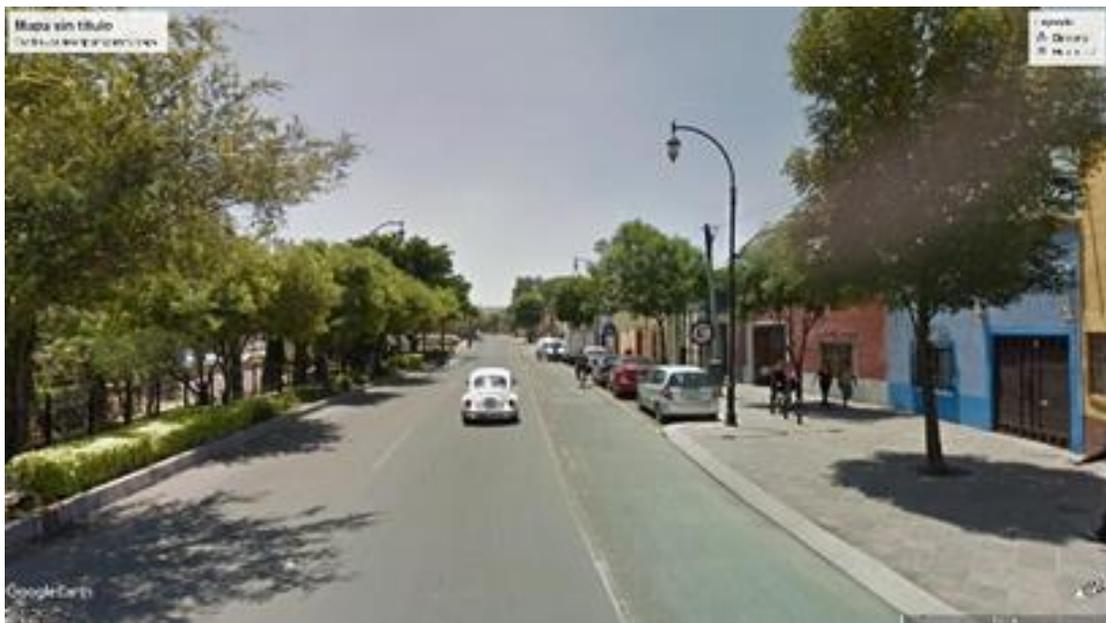
Figura 4.4.25 Antigua ciclovía de Av. Universidad

ubicación de una ciclovía dentro de la ciudad debe facilitar a las personas la llegada a sus destinos; en el lado izquierdo la ciclovía no ayuda a las personas a llegar a ningún lugar; y al estar equipada con una guarnición continua de 30cm de altura, deja sin posibilidad a los usuarios de salir en algunas de las calles secundarias de la zona centro; de acuerdo al secretario de movilidad Mauricio Cobo las personas tendrían que pedalear hasta el próximo cruce, cambiar de lado y regresar a la calle deseada, alargando sus recorridos de forma

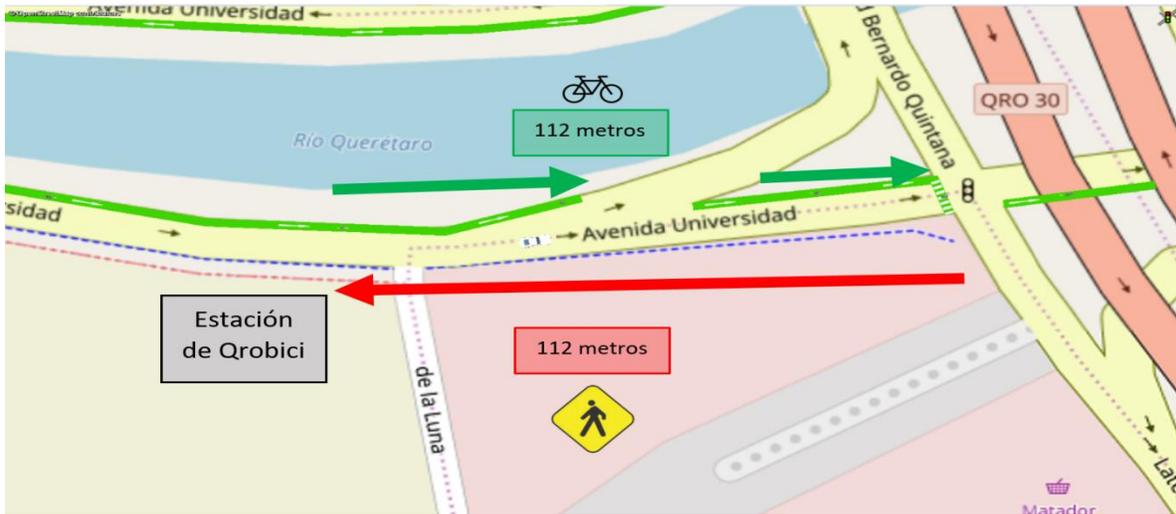
Figura 4.4.26 Vista superior de la ciclovía de Av. Universidad con distancias entre estaciones de Qrobici

En diseño la red de ciclovías y las estaciones de bici publica demuestran la incongruencia de ubicar la ciclovía en el carril izquierdo de la avenida; la estación está ubicada en el lugar correcto; una persona que sale de un negocio o de su casa tiene a su disposición una bicicleta, pero no de un camino seguro, de igual manera un ciclista que planea llegar a esa estación debe alargar su recorrido hasta la esquina, cruzar la avenida y luego caminar a la estación.

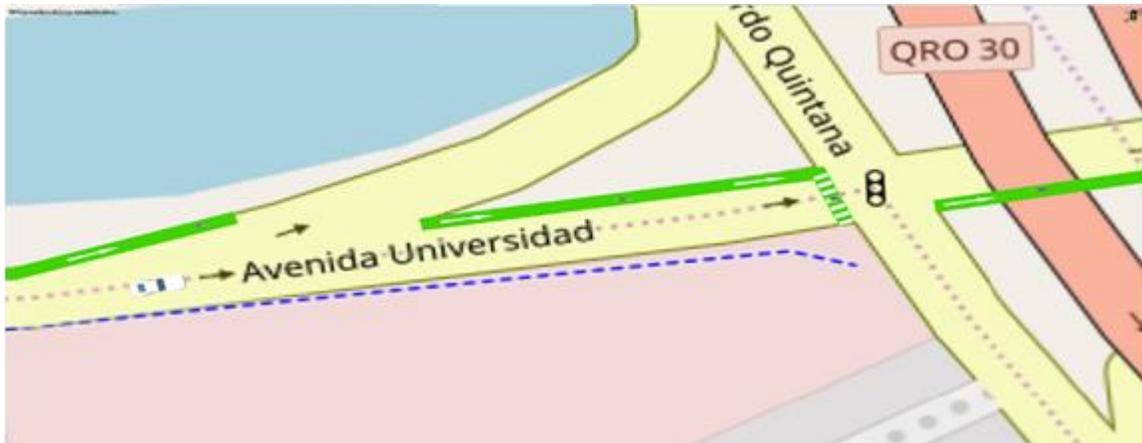
Figura 4.4.27 Vista superior de la ciclovía de Av. Universidad con Boulevard Bernardo Quintana donde se muestra unos de los puntos más

En el mejor de los casos el ciclista no debería encontrarse con vueltas continuas; y de ser así, debería contar con señalética y con seguridad para transitar. Casi al llegar al cruce de Avenida Universidad con Bernardo Quintana se encuentra uno de los puntos más vulnerables para ciclistas y peatones, un retorno de vuelta continua completamente ignorado, el paso peatonal no está marcado y la ciclovía hace una pausa para continuar después en la guarnición que se encuentra al oriente, este espacio no solucionado es otro ejemplo de la ineficacia y peligrosidad de la ruta, ya que no solo demuestra la falta de planeación sino que también la postura de la secretaría de ignorar los problemas. La ciclovía previa, situada en el lado derecho no contaba con estos problemas.

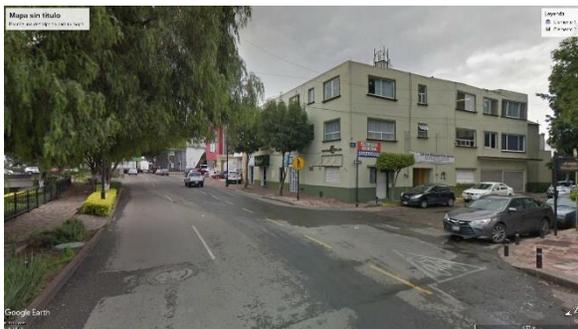
Figura 4.4.28 Vista sur-oriental de la antigua ciclovía de Av. Universidad

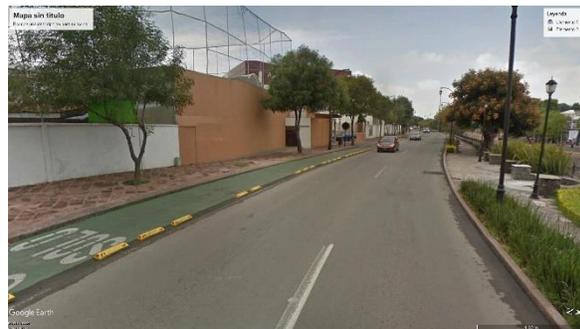
Figura 4.4.29 Vista de la antigua ciclovía ubicada de lado derecho

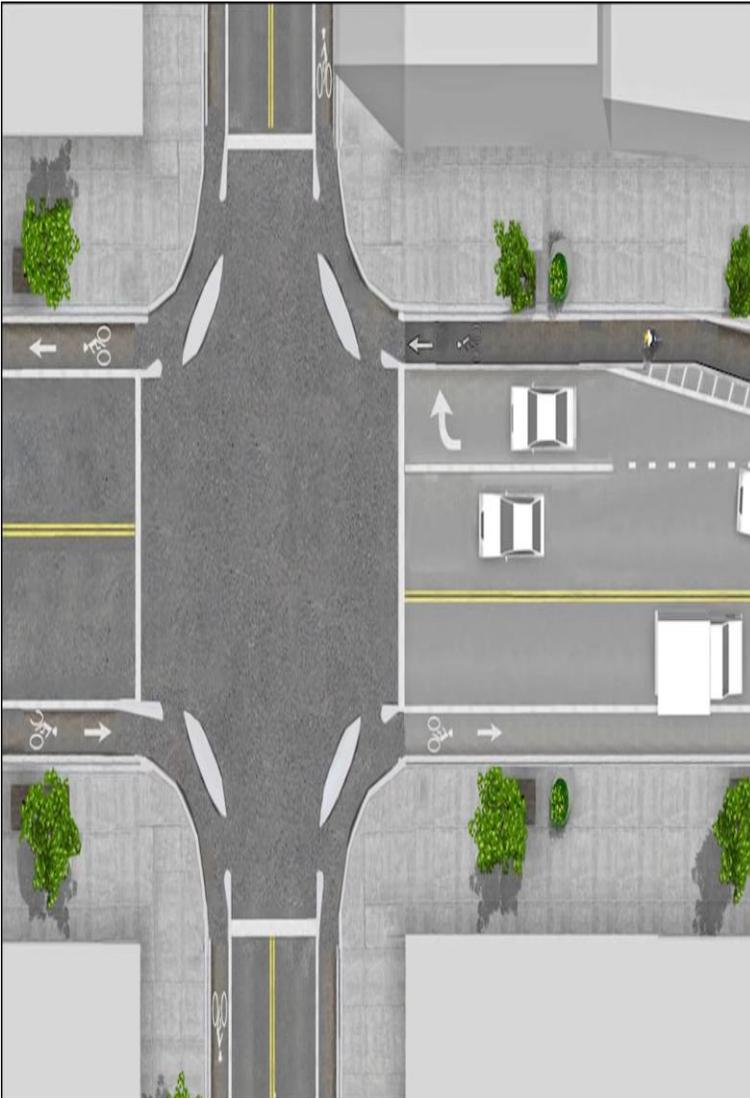
Figura 5.1. Cruceo típico que involucra la interacción entre peatones, ciclistas y automovilistas

En la figura 5.1 siguiente se muestra un cruceo típico, que involucra la interacción entre peatones, ciclistas y automovilistas. En este tipo de cruceos, el mayor riesgo se presenta al momento de que peatones y ciclistas intentan cruzar una avenida para la cual los conductores podrían ser tentados a pasar primero, aprovechando el peso de su unidad.

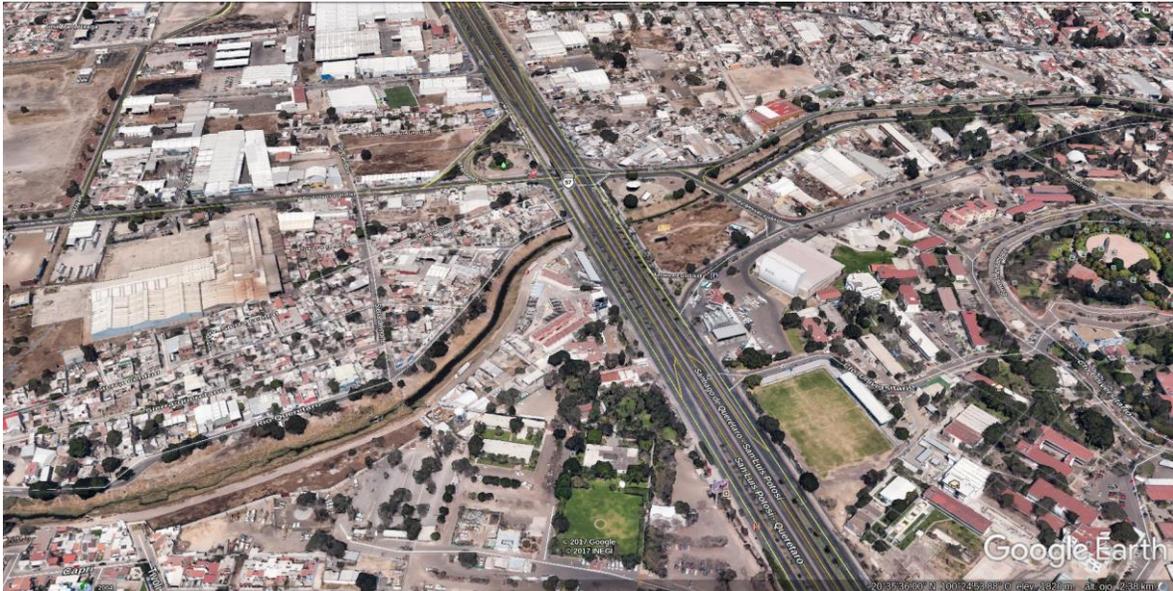
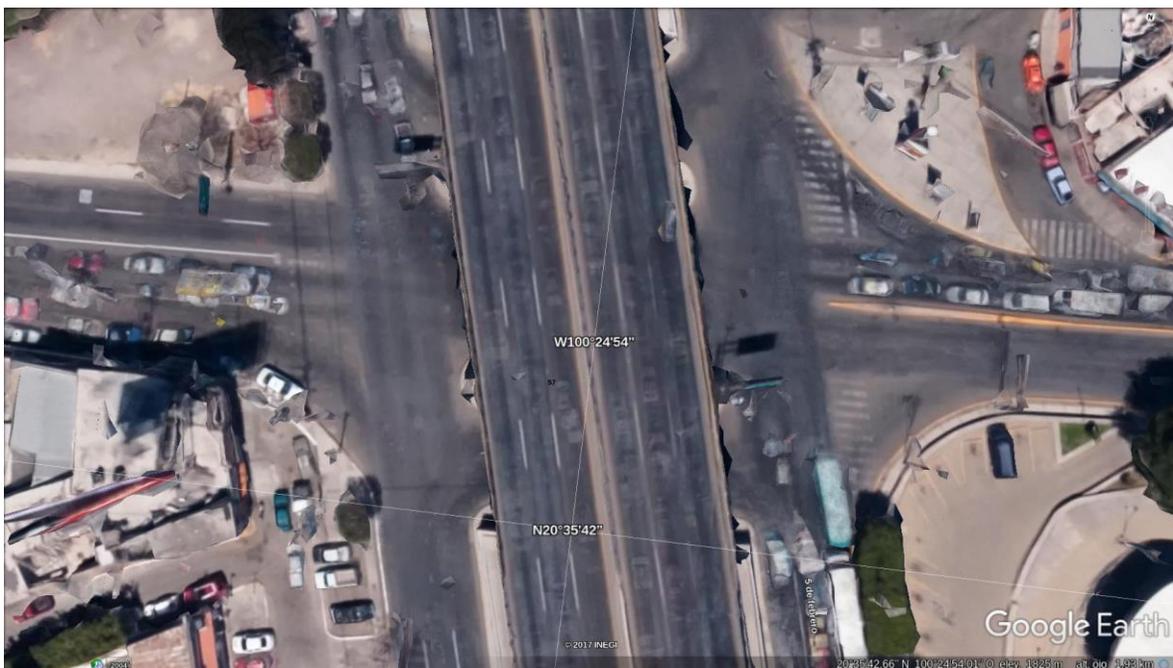
Figura 5.2. Vista aérea del cruce entre Av. 5 de Febrero y Camino al Campo Militar, localizado al norte de la ciudad de Querétaro.

Figura 5.3. Detalle del cruce de Av. 5 de Febrero y Camino al Campo Militar

En el cruce mostrado en las figuras 5.2 y 5.3. se muestra la confluencia de las avenidas 5 de Febrero y Camino al Campo Militar.

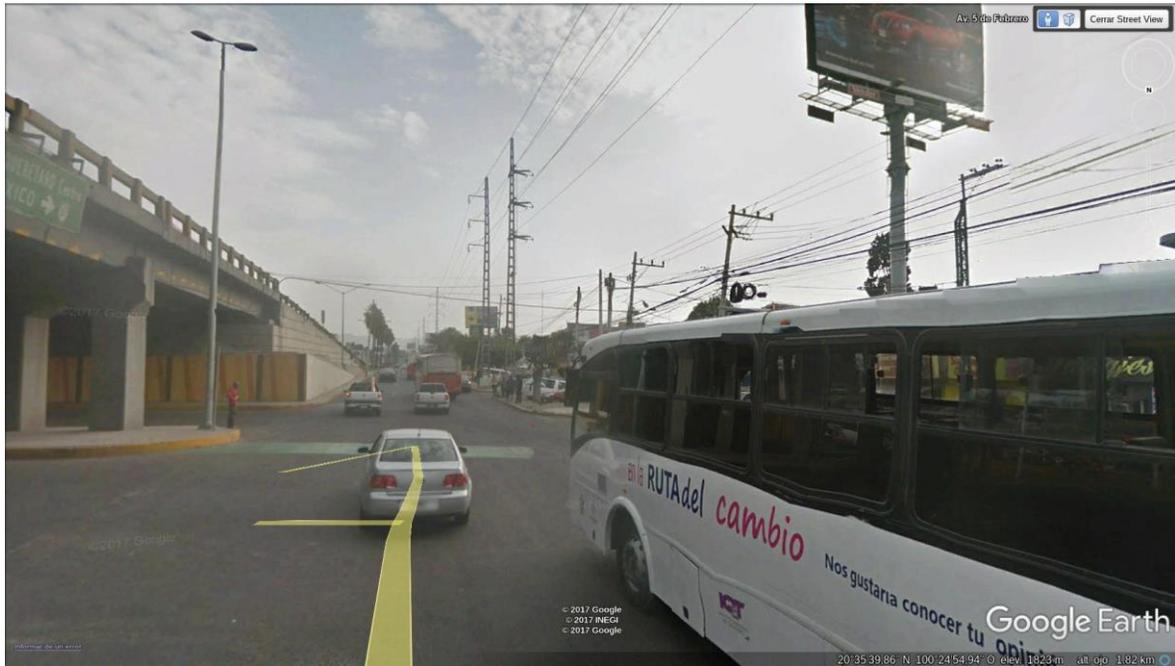
Figura 5.4. Vista a nivel de calle, del cruce entre Av. 5 de Febrero y Camino al Campo Militar.

A nivel de calle, se observa que el cruce carece de cruces cebra y de carriles de circulación claramente establecidos.

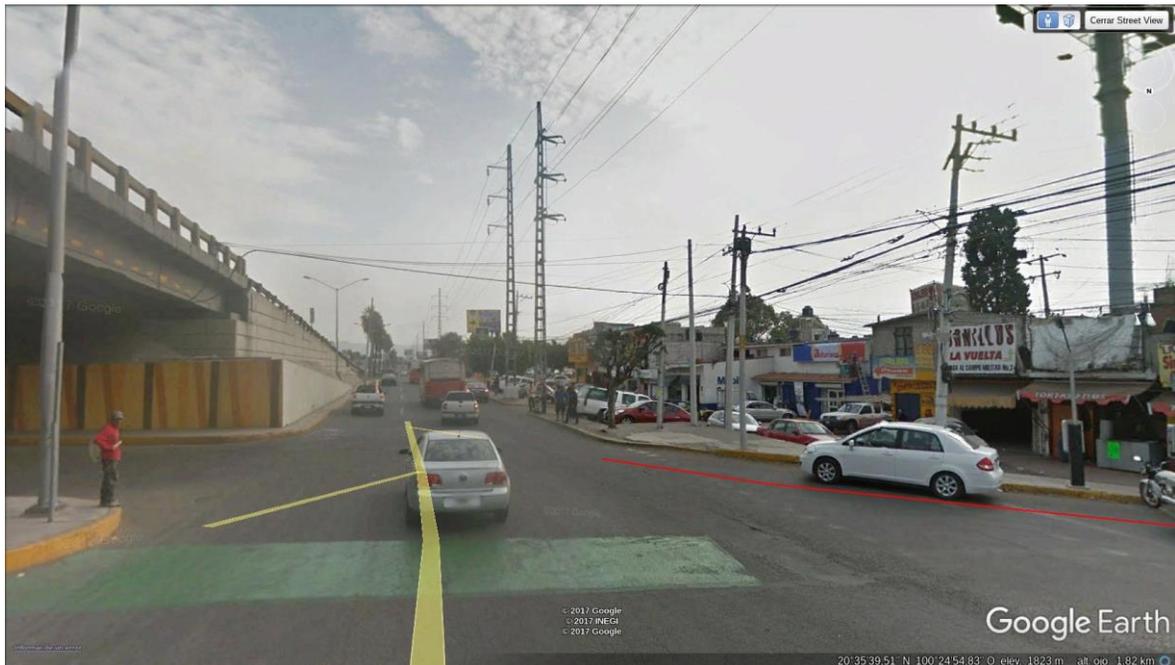
Figura 5.5. Detalle que muestra la pobre señalética vial.

La ausencia de líneas que delimiten los carriles de circulación, también representa un problema para los propios conductores de vehículos e impide que los peatones puedan predecir las trayectorias de los vehículos.

En la figura 5.5. se observa del lado izquierdo a un hombre joven, al que denominaremos de manera ficticia como “Sr. Thëni”, por ser esta última palabra, la que se utiliza en la lengua otomí para denotar al color rojo, como el color del suéter que usa esa persona, quien por cierto está localizada precisamente en una isla al oriente de Av. 5 de Febrero, que intenta cruzar hacia el poniente, con dirección al barrio denominado “La Sierrita”. Mientras que del lado derecho opuesto, se observa a un grupo de 5 jóvenes que también intentan cruzar, de poniente a oriente. La falta de señalamientos claros impiden que los peatones identifiquen las zonas de cruce seguro, por lo que utilizan la trayectoria que su intuición mejor les aconseja, que no necesariamente es la mejor.

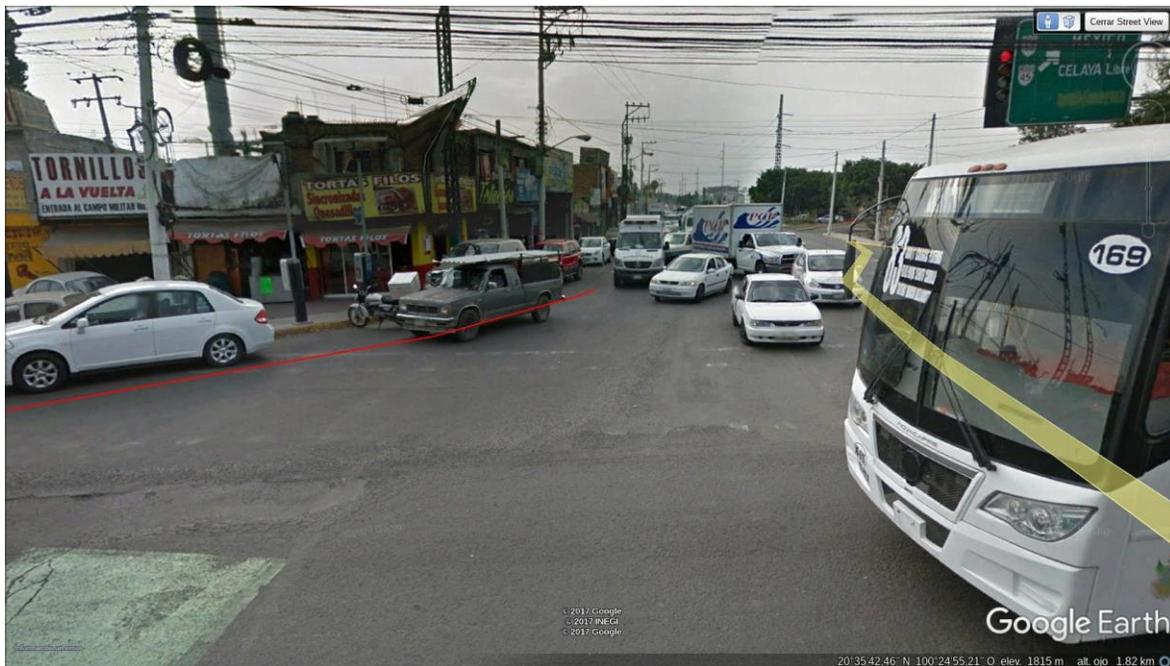
Figura 5.6. Aspecto que tiene Camino al Campo Militar, en su cruce con Av. 5 de Febrero, con dirección al centro de la ciudad.

La figura 5.6 muestra la vista que tiene el Sr. Thëni hacia el poniente, mientras intenta imaginar cuál podría ser su trayectoria para cruzar la Av. 5 de Febrero.

Esta situación de incertidumbre también la tienen los propios vehículos, como lo muestra la figura 5.6 siguiente, pues la ausencia de señalamiento horizontal, les impide definir claramente sus trayectorias, exhibiendo los movimientos caóticos ilustrados y careciendo de espacios cebra que permitan indicar el cruce seguro de los peatones.
