UNIVERSIDAD AUTÓNOMA DE QUERÉTARO

**Propuesta para el mejoramiento de la seguridad de los
usuarios vulnerables, a partir de un modelo de
microsimulación**

TESIS

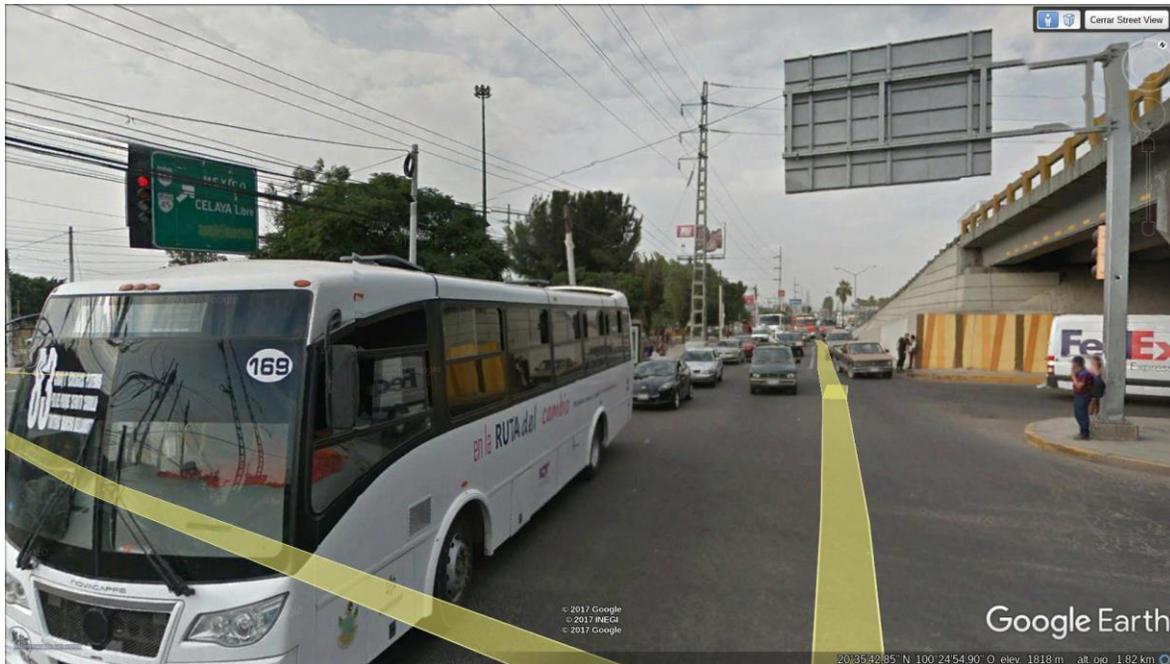
Figura 5.7. Aspecto que tiene la vista callejera hacia el norte, con el flujo vehicular que lleva Av. 5 de Febrero, con rumbo hacia la carretera a México.

En la figura 5.7 se muestra el aspecto que ofrece la vista callejera que tiene un peatón como Sr. Thëni, mientras aguarda su tiempo para pasar hacia el poniente de Av. 5 de Febrero. Por otra parte, se observa que al norte del cruce con Camino al Campo Militar, los peatones también intentan pasar, aunque ellos lo hacen utilizando tanto la isla central, como la banqueta norte, localizada junto al muro de la rampa vehicular. En todos los casos, priva la ausencia de señalamiento horizontal, tanto para peatones como para vehículos.

En esta figura 5.7. se observa el camión de pasajeros con número de registro 169, que se detiene en el carril extremo izquierdo, para esperar una ventana de oportunidad para girar hacia el lado derecho de la imagen.

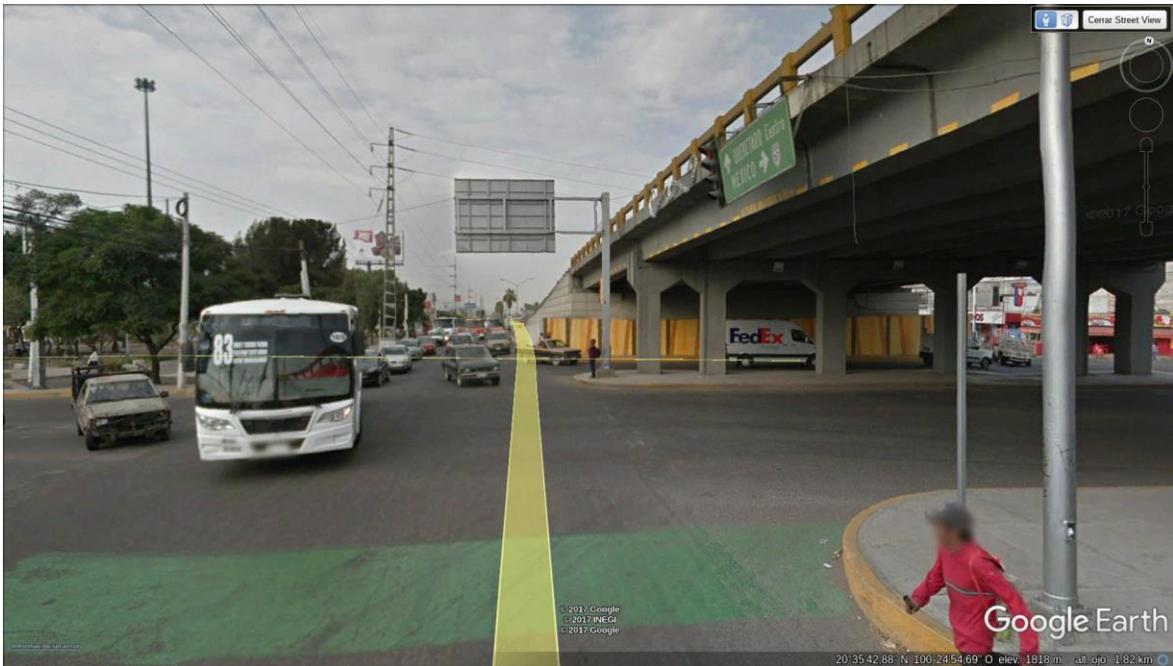
Figura 5.8. Aspecto que tiene el peligro latente del cruce peatonal en Av. 5 de Febrero, en su cruce con Camino al Campo Militar.

En la figura 5.8. se observa que el camión de pasajeros enciende su direccional izquierda, para girar hacia el oriente, que corresponde al lado derecho de la imagen, precisamente en el momento en que las camionetas que le siguen en su costado izquierdo, en el carril central y extremo izquierdo de la avenida, también giran en esa dirección. En ese momento, Sr. Thëni encuentra una oportunidad para cruzar Av. 5 de Febrero, sin percatarse que una camioneta gris ha surgido de la nada y se posiciona sobre Av. 5 de Febrero, proveniente de Camino al Campo Militar. Esta maniobra podría ser considerada como imprudente por parte del conductor de la camioneta, que ignora que ha entrado en el punto ciego de Sr. Thëni.

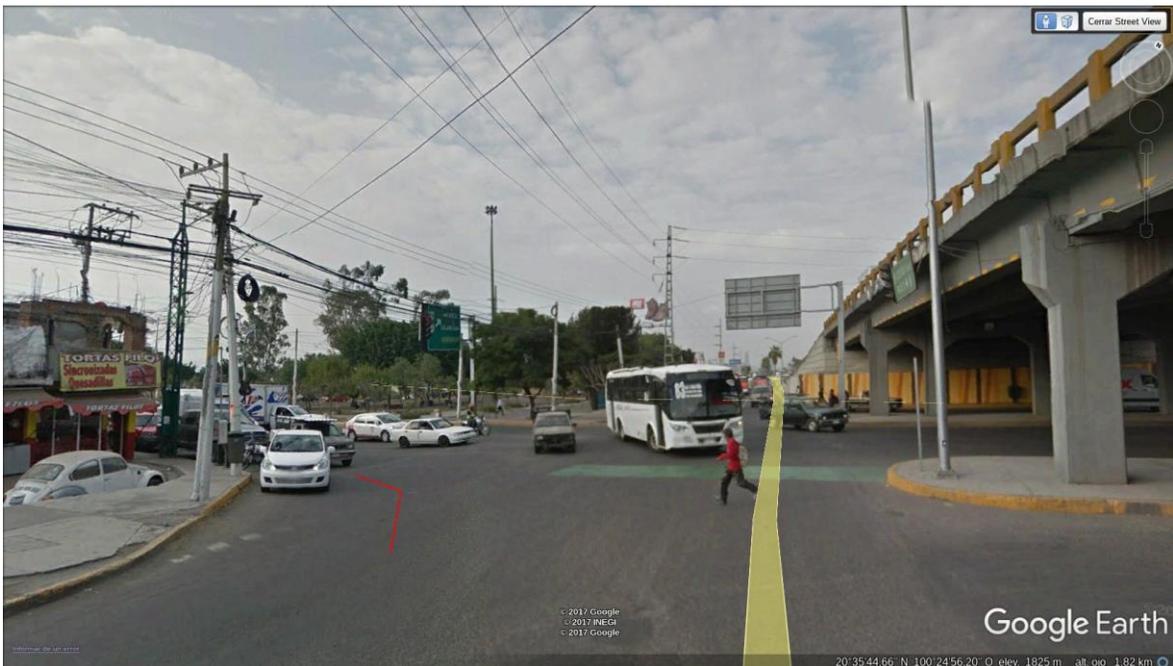
Figura 5.9. Aspecto vial que muestra el riesgo de colisión entre una camioneta gris y el peatón de suéter rojo, al momento que ambos quieren cruzar hacia sus líneas de deseo.

La figura 5.9 muestra el momento en que el giro del camión de pasajeros hacia la izquierda deja al descubierto la camioneta gris ubicada en su costado derecho, proveniente del Camino al Campo Militar. En ese momento de apuro, el Sr. Thëni aprieta el paso, para intentar cruzar, para no ser arrollado por esa camioneta, pues no puede esperar a que ésta pase, pues de otra manera quedaría expuesto al paso de todos los vehículos que arrancarían en unos instantes, en esa avenida lateral de 5 de Febrero.

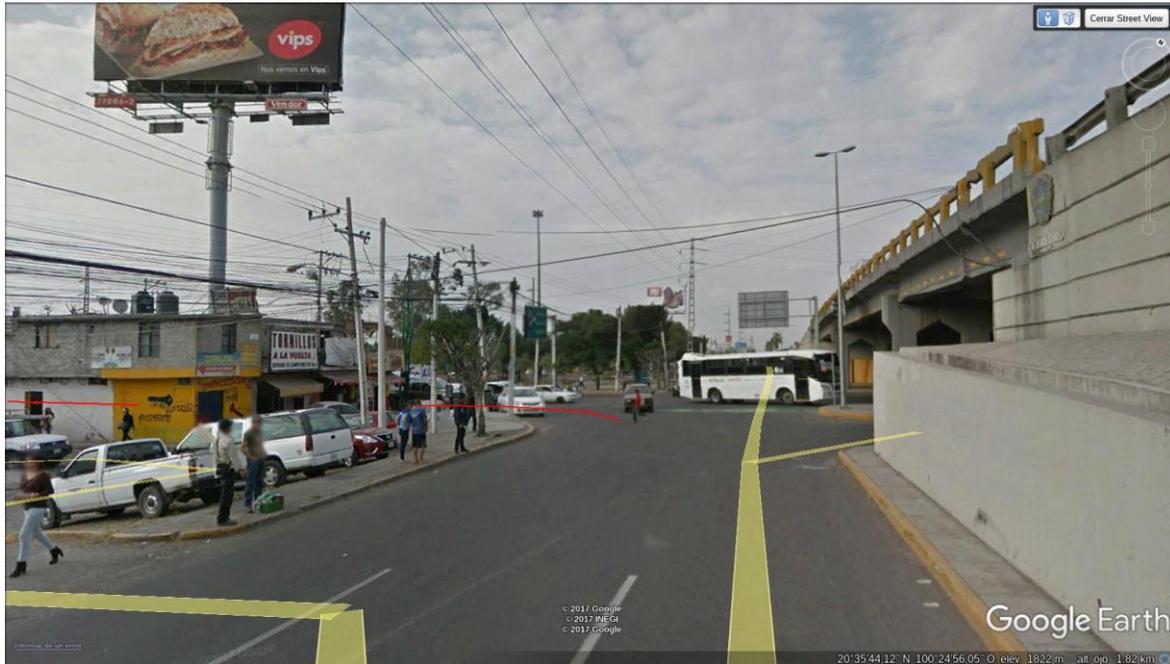
Figura 5.10. Momento que muestra el mayor peligro, cuando un peatón, en rojo, está a punto de ser arrollado por una camioneta, en gris, en el cruce de Av. 5 de Febrero y Camino al Campo Militar.

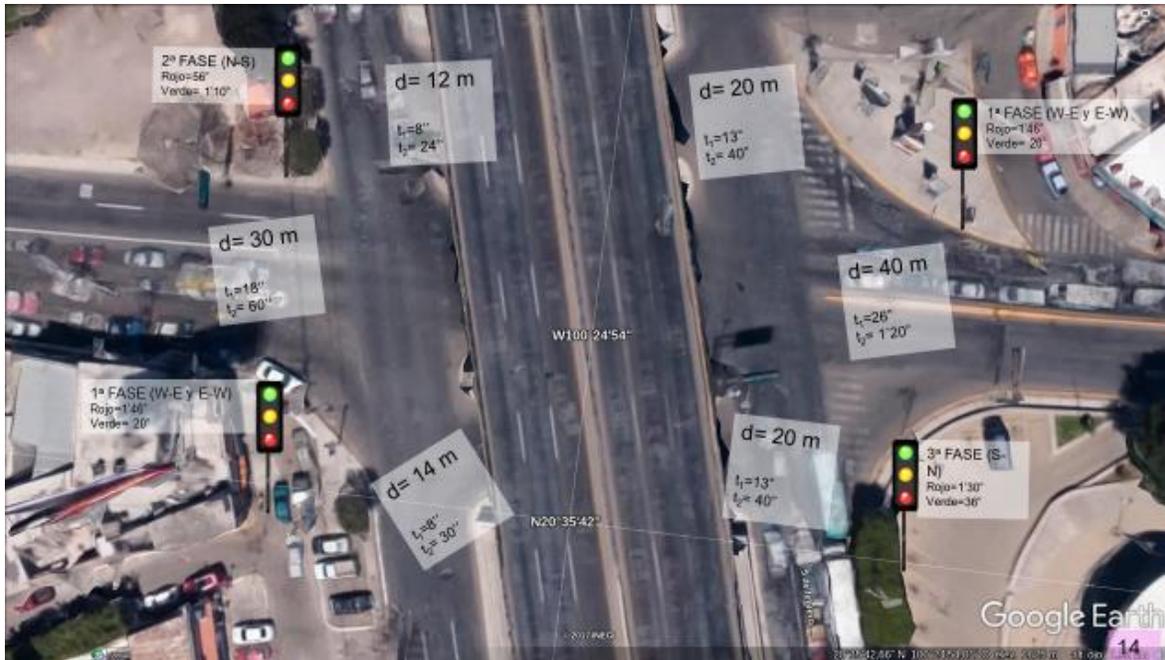
También se midieron los desarrollos de las distancias que recorren los peatones para poder salir de la intersección. Con ello, se constató que el cruce más largo implica un recorrido de 40 metros, que representa para una persona joven que cruce al trote, una inversión de hasta 26 segundos para solventar el cruce, mientras que una persona discapacitada necesitaría de hasta 80 segundos, que excede con mucho la ventana de tiempo que permite el ciclo en verde de ese semáforo, que es de 20 segundos.

Figura 5.11. Ciclos semafóricos del cruce formado por las avenidas 5 de Febrero y camino al Campo Militar.

Para analizar el nivel de peligrosidad e inaccesibilidad de este cruce vial, se tomaron los tiempos de los ciclos semafóricos, mismos que se ilustran en la figura 5.11 siguiente.

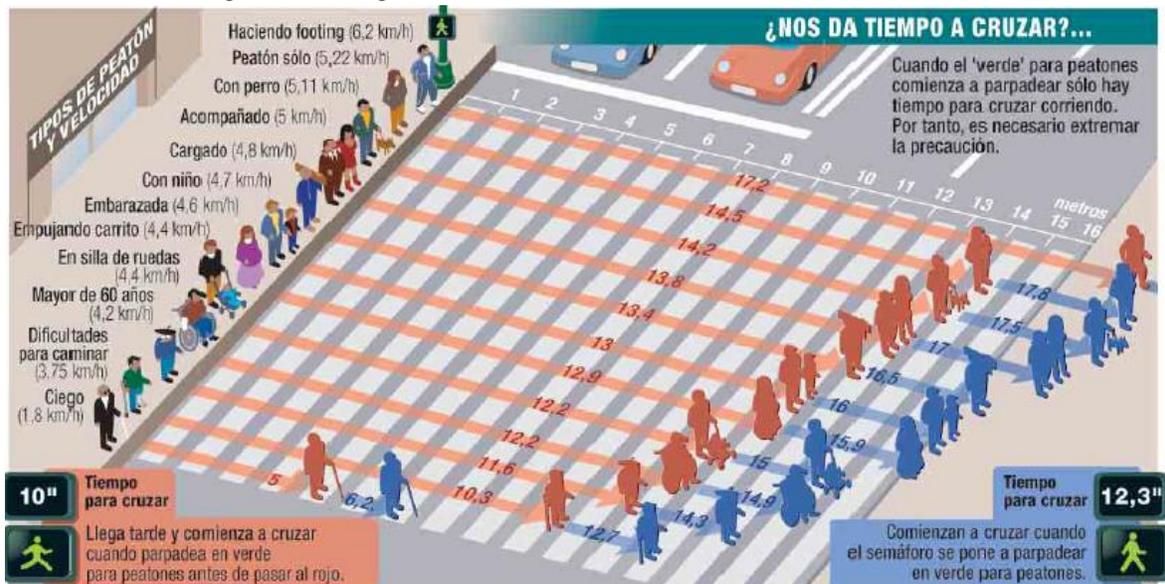
Figura 5.12. Tiempos de cruce vial, por tipo de peatón.

Dados los riesgos que representa el actual diseño geométrico del cruce, así como los tiempos requeridos para el cruce seguro de los distintos tipos de peatones, se necesita replantear la geometría de la intersección y ajustar los ciclos semafóricos, para ajustarlos a las posibilidades de los distintos tipos de usuarios de la calle, cuyos tiempos de viaje se muestran en la figura 5.12 siguiente.

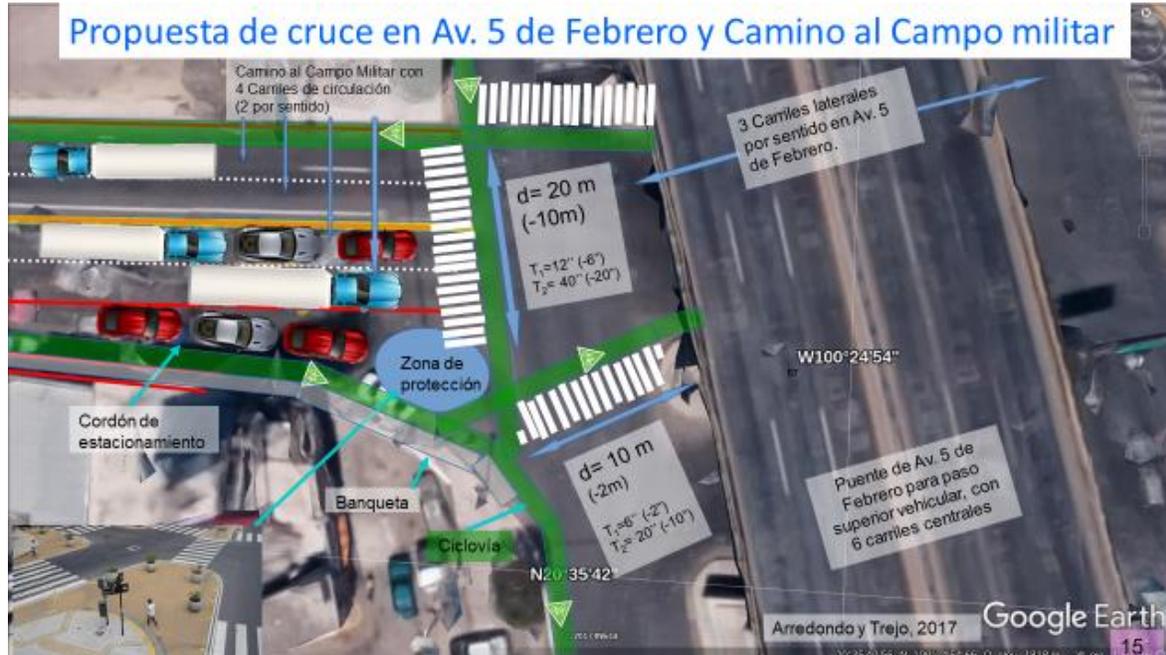
Figura 5.13. Propuesta de mejoramiento del cruce vial entre Av. 5 de Febrero y Camino al Campo Militar.

Con ella, se reducen significativamente los tiempos de cruce y las distancias de recorrido, además de redefinir los puntos de cruce, por medio de líneas cebra, que les indiquen a los peatones los puntos más seguros de cruce para ellos. Así, la mayor distancia de recorrido se reduce de 30 metros a 20 metros y con ello también se reducen los tiempos de recorrido, de 18 segundos a 12 segundos, para el caso jóvenes sanos y veloces, y de 60 segundos a 40 segundos, para personas con discapacidad visual, que son los usuarios más lentos de la calle, de acuerdo a lo ilustrado en la figura 5.12. Esto se logra, colocando una zona de protección, al lado sur de la avenida Camino al Campo Militar, que se puede resguardar con macetones y/o bolardos. Con esta simple acción, también se recupera el espacio para mantener la ciclovía en la posición más segura de la vialidad, que corresponde al costado derecho del carril de baja velocidad y se evita moverla hacia zonas de mayor riesgo. También se abre la posibilidad de tener una ciclovía por sentido, facilitando la operación de la calle.

Estoy nos permite llegar a la siguiente propuesta, ilustrada con la figura 5.13.

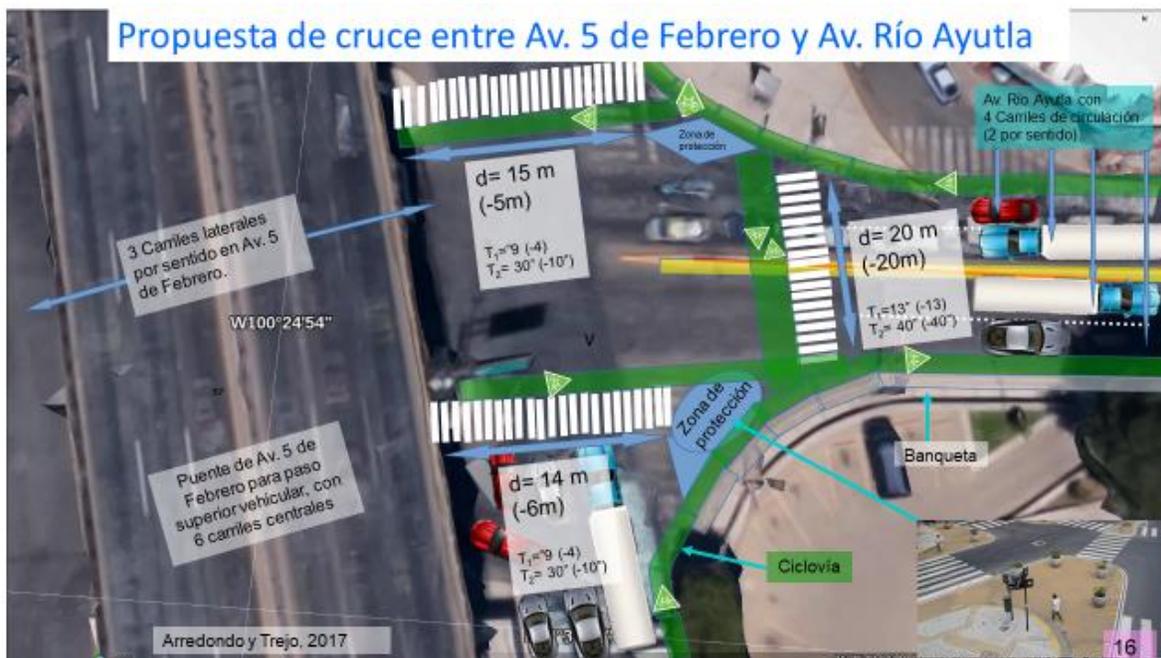
Figura 5.14. Solución propuesta para el cruce entre Av. 5 de Febrero y Av. Río Ayutla.

Para el caso del cruce de Av. 5 de Febrero, con dirección oriente, los peatones verían reducida la distancia de recorrido, de 20 metros a 14 metros, en el lado sur, y de 20 metros a 15 metros, en el lado norte del cruce.

Para el caso de cruce en el lado oriente de la avenida 5 de Febrero, que se ilustra en la figura 5.14, en donde la calle con dirección oriente lleva el nombre de Río Ayutla, las ganancias en reducción de distancias de recorrido y tiempos de cruce de peatones, también redundan en mayor seguridad para todos los usuarios de la calle al pasar, en el lado más desfavorable, de 40 metros a 20 metros de recorrido y los tiempos de cruce se reducirían de 26 segundos a 13 segundos, para el caso de las personas jóvenes y sanas, y de 80 segundos a 40 segundos, para el caso de personas con discapacidad visual, lo que incluso les posibilitaría cruzar con dentro de los tiempos permitidos con los actuales ciclos semafóricos.

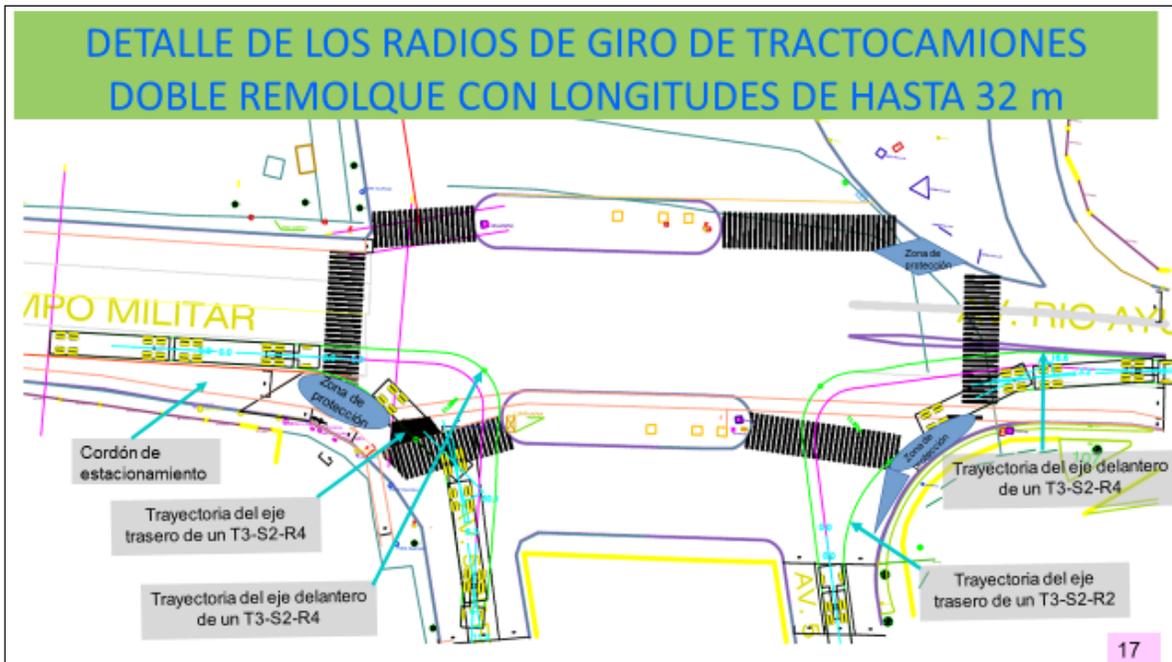
Figura 5.15. Detalle de los radios de giro de las mayores combinaciones vehiculares, en la zona mejorada de paso peatonal y ciclista, propuesta para el cruce de Av. 5 de Febrero y Camino al Campo Militar, en Querétaro.

En la figura se muestran las trayectorias de un tracto camión T3-S2-R4, con sus ruedas delantera derecha del vehículo tractor y trasera derecha extrema, del segundo remolque de la combinación vehicular. En la simulación, se verifica que el vehículo realiza el barrido de la calle con su giro, sin invadir la zona de protección peatonal y se resuelve el conflicto previo existente, asegurando que en todos los casos, el conductor tendrá siempre visión frontal de los peatones y de los ciclistas que puedan estar cruzando la vialidad en un momento dado, situación que no ocurrió en 2009, cuando se registró el primer caso de un ciclista atropellado, que murió a supuestamente entrar al punto ciego del conductor del camión que lo arrolló, causándole la muerte, el 15 de septiembre de 2009.

Para lograrlo, se utilizó el programa Autoturn⁴, con el apoyo del M.I. Emilio Abarca Pérez, de la Coordinación de Seguridad y Operación del Transporte, que utiliza el Instituto Mexicano del Transporte para el diseño geométrico de carreteras, cuyos resultados se ilustran en la Figura 5.15 siguiente.

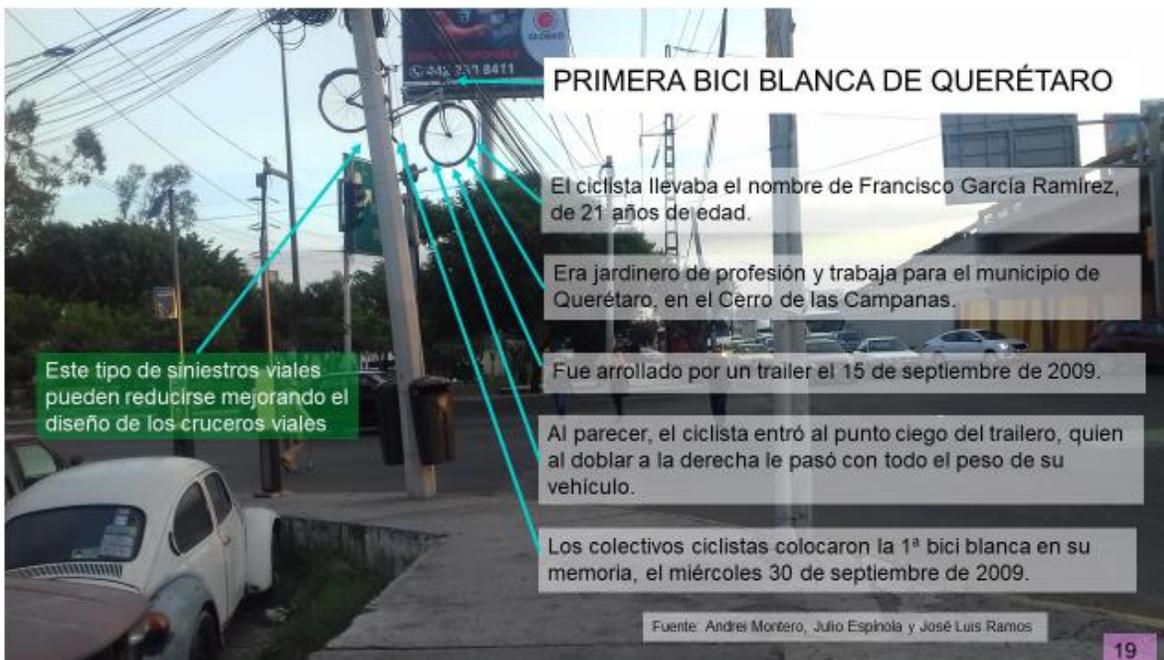
En ella se observa el cruce de Av. 5 de Febrero y Camino al Campo Militar, en su lado suroeste, que corresponde precisamente al punto en donde el joven ciclista entró al punto ciego de un conductor de un camión de carga y con ello fue arrollado al punto que perdió la vida, presuntamente por un mal diseño geométrico de la calle.

Figura 5.16. Cruce de Av. 5 de Febrero y Camino al Campo Militar, en su lado suroeste, en donde se colocó la primera bici blanca de Querétaro, al entrar el ciclista en el punto ciego de un conductor, por el mal diseño geométrico de la calle.

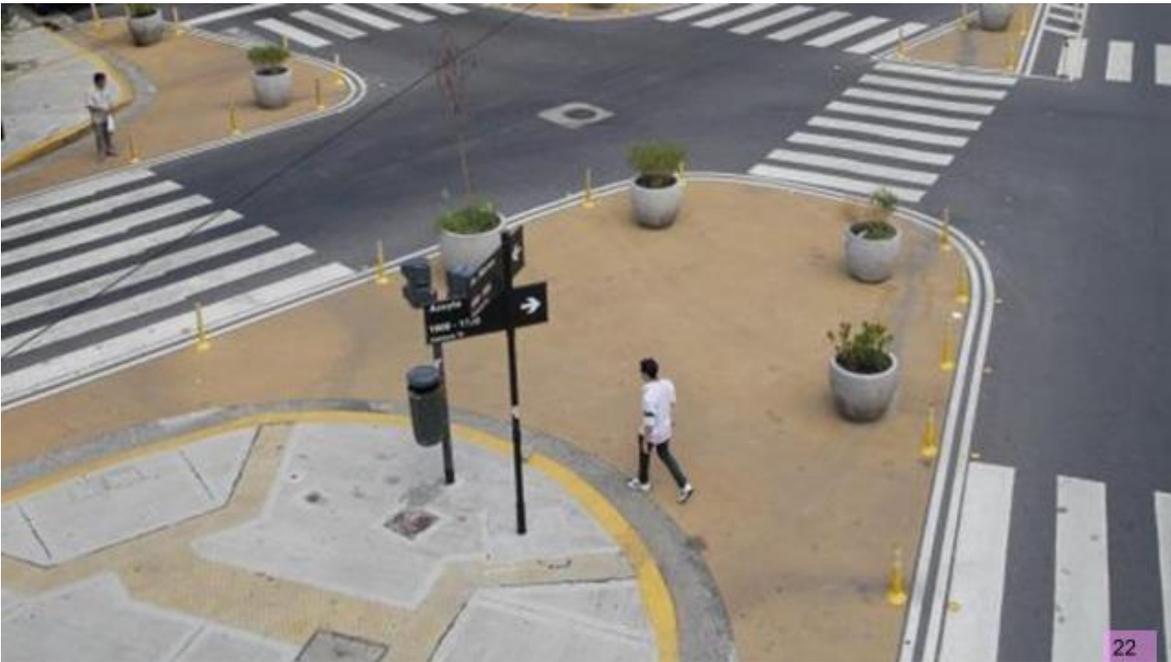
Figura 5.17. Ejemplo de un cruce seguro, en donde se recupera parte de la calle, en favor de la seguridad vial.

La buena noticia, es que este tipo de errores o defectos en los diseños geométricos, pueden ser resueltos siempre y cuando exista voluntad e interés por parte de las autoridades responsables. Para lograrlo, se puede escoger un diseño geométrico vial, como el que se presenta en la figura 5.17, en donde se observa la forma en que puede ser recuperada la calle, en favor de los usuarios vulnerables.

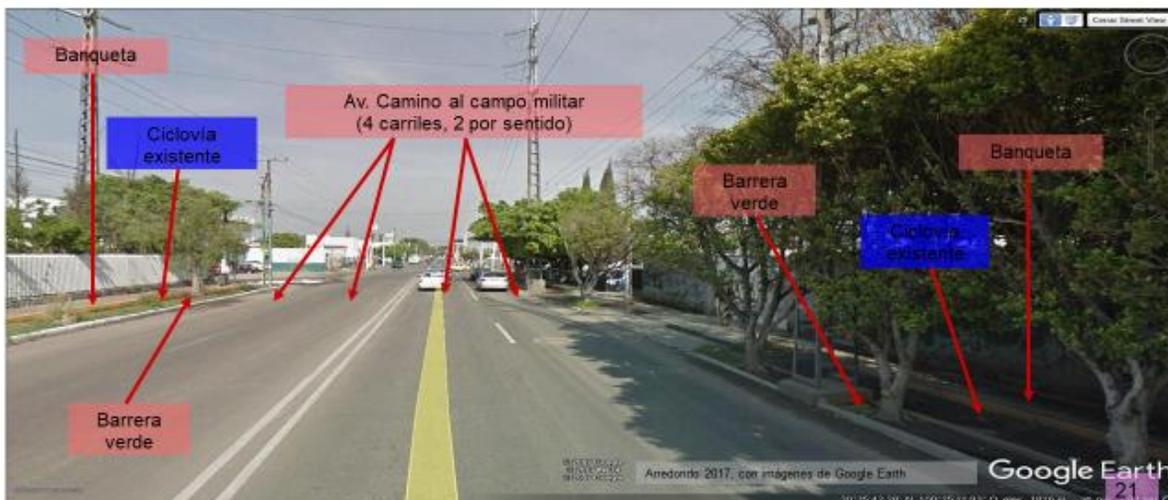
Ciclovía de Camino al Campo Militar

Figura 5.18. Aspecto de la ciclovía de Camino al Campo Militar, antes de las acciones de intervención del municipio de Querétaro.

Como se observa en la figura 5.18, a pesar de que la ciclovía fue construida hace más de 50 años, cuenta con los más avanzados estándares de diseño urbano, al colocarse un ciclocarril a cada lado de la vialidad, entre el carril de baja velocidad y la banqueta, separando la ciclovía de la vialidad por medio de un cordón verde y una guarnición. En ese cordón verde, ahora existen árboles que aportan sombra al paso de los ciclistas y peatones, lo que favorece no solo la seguridad vial, sino el confort de los usuarios.

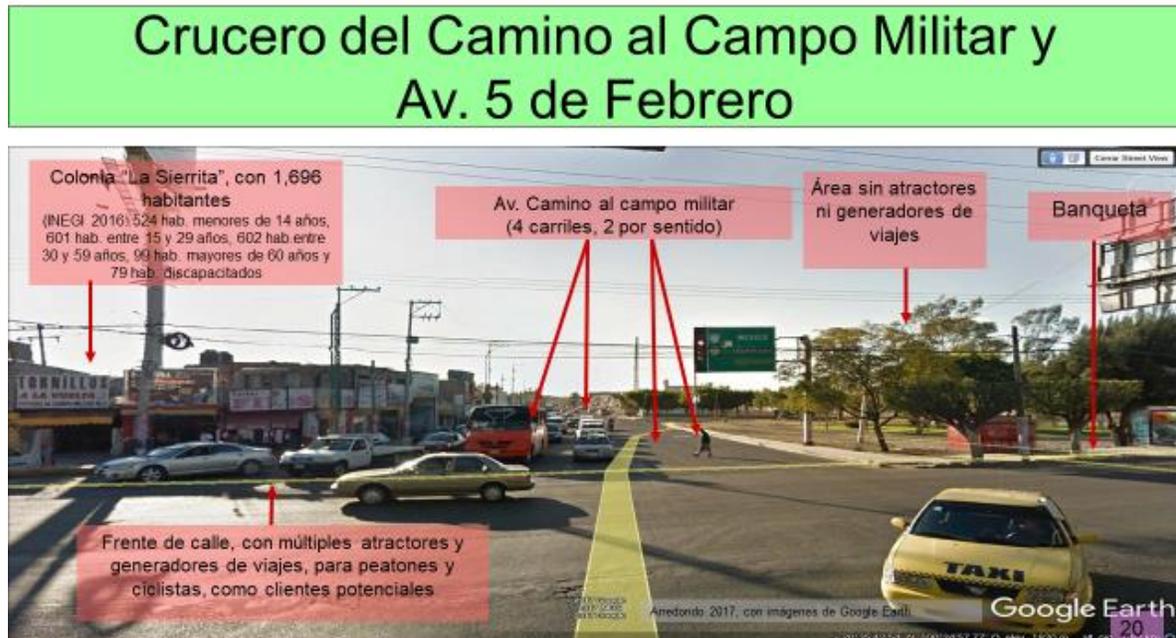
Figura 5.19. Aspecto que tiene la vista suroeste del cruce entre Av. 5 de Febrero y Camino al Campo Militar, en la ciudad de Querétaro.

En esta figura, se observa que al renunciar a mejorar el lado suroeste del cruce, que corresponde al lado izquierdo de la imagen, los peatones tendrán las mismas dificultades para sortear el paso entre los vehículos que dan la vuelta derecha continua. Esto pone en desventaja a los habitantes de la colonia “La Sierrita”, que de acuerdo a las estimaciones de INEGI en 2016, se trataba de 1696 personas, de las cuales 524 son menores de edad, 99 son mayores de 60 años y 79 tienen alguna discapacidad. En cambio, en el lado noroeste, se aprecia que la zona carece de atractores y generadores de viajes, por lo que es previsible que los ciclistas que transiten por ese lado de la avenida, carezcan de motivaciones para hacerlo por ese lado de la avenida, lo que provocará que los usuarios que transiten por la zona, busquen la manera de trasladarse hacia el lado sur del Camino al Campo Militar, que es donde se encuentran los principales atractores de viajes. Esta situación también pone en desventaja a los locales comerciales que se encuentren en esa zona, pues se carecerá de la infraestructura necesaria, para que los clientes lleguen a pie o en bicicleta, mientras que los que lo hagan en sus propios vehículos automotores,

Esta situación incómoda para el paso de los usuarios vulnerables, se aprecia mejor en la figura 5.19 siguiente.

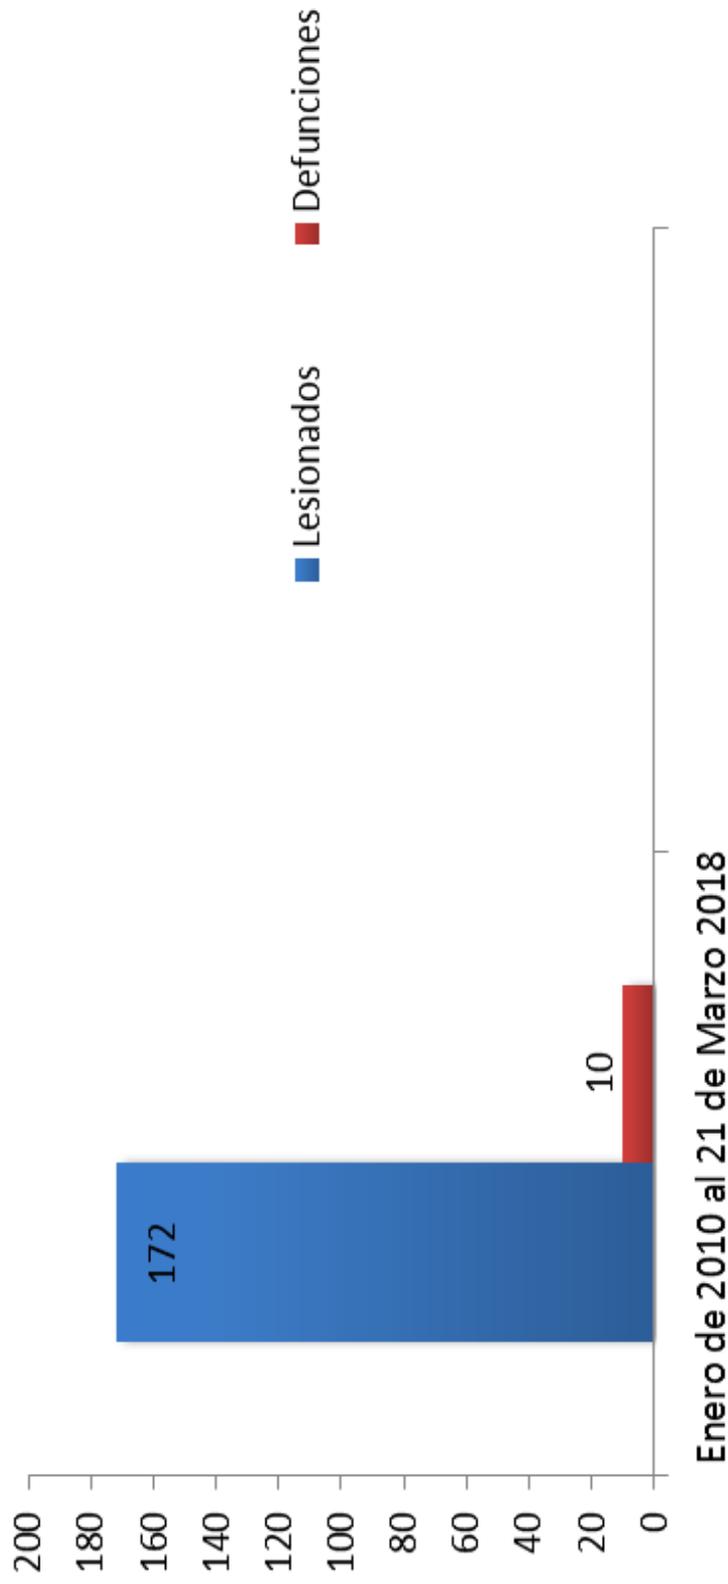
ANEXO 1 Total de defunciones y lesionados en municipio de Huimilpan

En el anexo 1 “Total de defunciones y lesionados en el municipio de Huimilpan”, podemos observar mediante los datos obtenidos por la presidencia del municipio, obtenida por medio de una solicitud escrita para la dependencia encargada en el municipio de Huimilpan, el cual por medio de la plataforma nacional de transparencia (PNT) nos hizo llegar de manera transparente el acceso a dicha información. En esta gráfica se nos muestra en la barra de color rojo, un total de 10 defunciones; mientras que de color azul se tienen registrados 172 lesionados en un período que comprende desde enero de 2010 al 21 marzo de 2018 (ocho años y tres meses). Si bien no se puede distinguir en que años hubo una alza o bajas tanto de lesionados como de defunciones, podemos considerar que para el municipio de Huimilpan que no está dentro de los 5 municipios considerados por el Secretariado Técnico del Consejo Nacional para la Prevención de Accidentes como municipios con mayor índice de defunciones para el año 2014, representa considerablemente un gran número de lesionados que integra la zona Metropolitana de Querétaro.

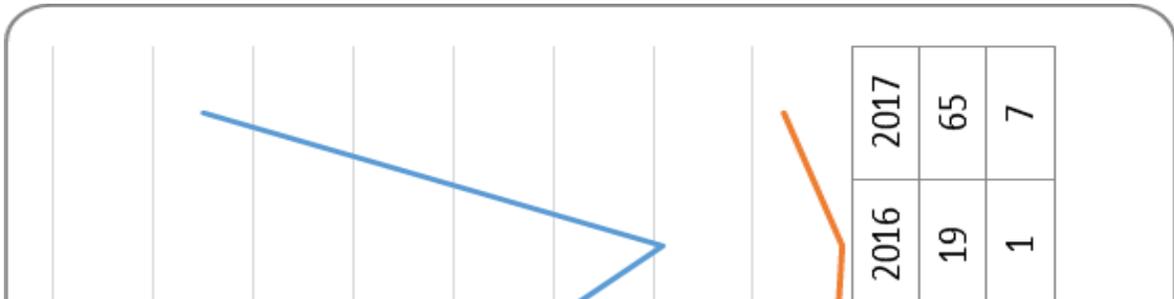
ANEXO 2 Total de defunciones y lesionados en el Municipio de Corregidora

En la figura 5-2 “Total de defunciones y lesionados en el municipio de Corregidora” se muestra una variación significativa entre el número de lesionados y número de defunciones en un período de nueve años, la cual comprende desde el año 2009 y el año 2017. En esta gráfica el número de total de lesionados empieza en el año 2009 año en el que la administración municipal estaba a cargo del ex presidente municipal de Corregidora “Carmelo Mendieta” el cual llega un registro de 44 y el número total de defunciones es de 2 personas, lo cual para el año 2010 se ve una baja mínima de 44 lesionados a 40 y de defunciones de 2 a ninguna persona registrada por el municipio de Corregidora como fallecida. Para el año 2011 existe un alza considerable en cuanto al número de personas lesionadas que llega a un total de 69; mientras que sigue con la cantidad nula de fallecimientos en la municipalidad que el año anterior. Para el año 2012 desciende de 69 a 62 lesionados y genera solo un fallecido en ese mismo año, para que en el siguiente año 2013 año el cual ya inicia otra gobernación local a cargo del ex presidente municipal Luis Antonio Zapata y los números de lesionados y defunciones llegan disminuir significativamente a 7 heridos y 2 fallecidos. Esta tendencia que había marcado el año 2013 de la baja de heridos y muertos se ve contrastada para los dos años posteriores 2014 y 2015, ya que dichas cantidades de lesionados y defunciones se ven aumentadas en 26 y 1; y 39 y 2 en su orden respectivamente hablando. Es para el año 2016 durante la última administración municipal del municipio a cargo de ex presidente Mauricio Kuri González que el número de lesionados marcaría un total de 19 y por otra parte del número de muertos marcaría un total de solo una persona registrada. Finalmente, y hasta donde la Secretaria de Seguridad Pública y de Transito del municipio de Corregidora almacenaba dicha base de datos hasta el año 2017 se tenían que solo de los 65 lesionados, sólo 7 fallecidos habían resultado en algún hecho de transito dentro del municipio.

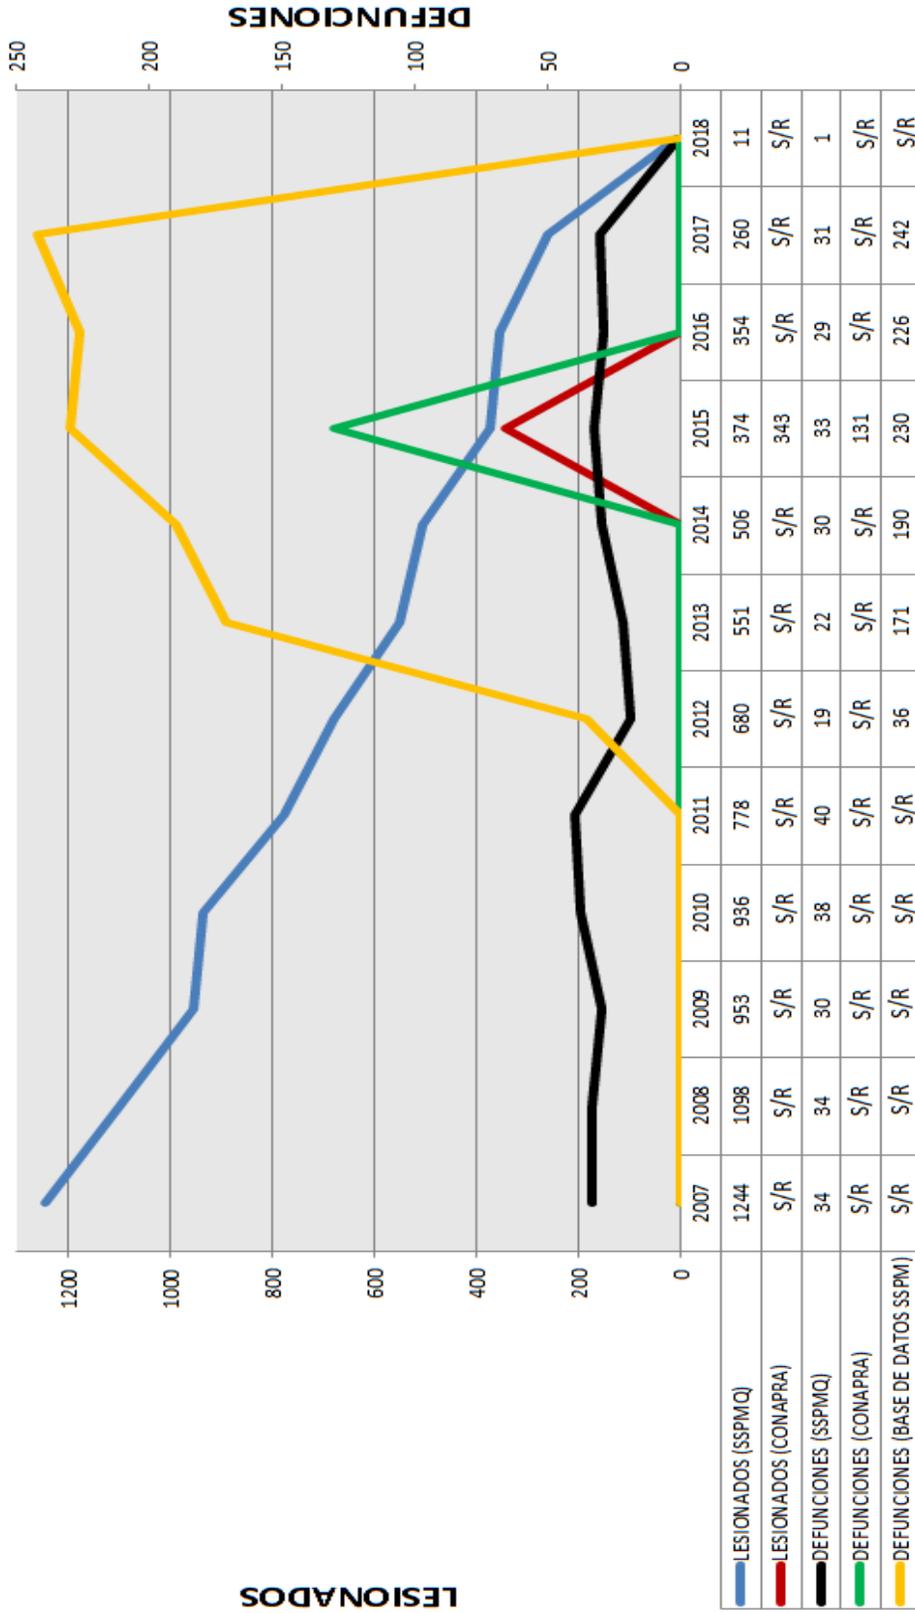
ANEXO 3 Gráfica de Lesionados y defunciones en el Municipio de Querétaro hasta Enero de 2018

En la Figura 5-3 “Gráfica de Lesionados y defunciones con porcentajes en el Municipio de Querétaro hasta Enero de 2018” en el que se muestra en un período de 12 años la distribución que existe entre el número de lesionados y defunciones en el municipio de Querétaro hasta el mes de enero del año 2018 por distintas instancias gubernamentales como la Secretaría de Seguridad Pública del Municipio de Querétaro (SSPMQ), Consejo Nacional para la Prevención de Accidentes (CONAPRA) y una base de datos proporcionada por la Plataforma Nacional de transparencia (PNT) proveniente de la misma Secretaría de Seguridad Pública del municipio de Querétaro sólo del año 2012 al año 2017 (5 años). En el caso de los recuadros con la representación S/R se puede entender como año sin registro de lesionados o defunciones. La gráfica con un registro de 1244 lesionados y 34 defunciones según datos de la SSPMQ; año siguiente en el 2008 se obtuvo un registro total de 1098 heridos y la misma cantidad de muertos que el año 2007 con 34; para el año 2009 decreció el número de lesionados a 953, al igual que el número de defunciones bajo a 30; mientras que para el año 2010 se consideró que el total de fallecidos fueron alrededor de 936 y por parte de los fallecidos se consideran un total de 38 personas; en el año 2011 se tiene un registro de 778 heridos y 40 muertos; misma tendencia sigue disminuyendo al año 2012 con 680 lesionados y 19 defunciones (SSPMQ) , y 36 registrados en la base de datos proporcionada por transparencia; para el año 2013 se tienen 551 lesionados (SSPMQ), 22 (SSPMQ) defunciones y 171 en la base de datos; 2014 fue un año con un total de 506 heridos, 30 defunciones (SSPMQ) y 190 (base de datos SSPM); es hasta el año 2015 donde podemos observar más a detalle el contraste de información que existe en el número de lesionados con 374 (SSPMQ), 343 (CONAPRA) y un registro de defunciones de 33 (SSPMQ), 131 (CONAPRA), 230 (Base de datos SSPM); con un total de 354 lesionados (SSPMQ) y un total de 29 (SSPMQ), 229 (Base de datos SSPM) de muertos para el año 2016; no es hasta el año 2017 que el número de lesionados baja a su mejor número en 12 años con 260 (SSPMQ), mientras que el número de muertes varia en 31 (SSPMQ) y 242 (Base de datos SSPM); finalmente para lo último registrado en el año 2018 quedar con 11 lesionados y solamente un fallecido hasta el mes de Enero del 2018.

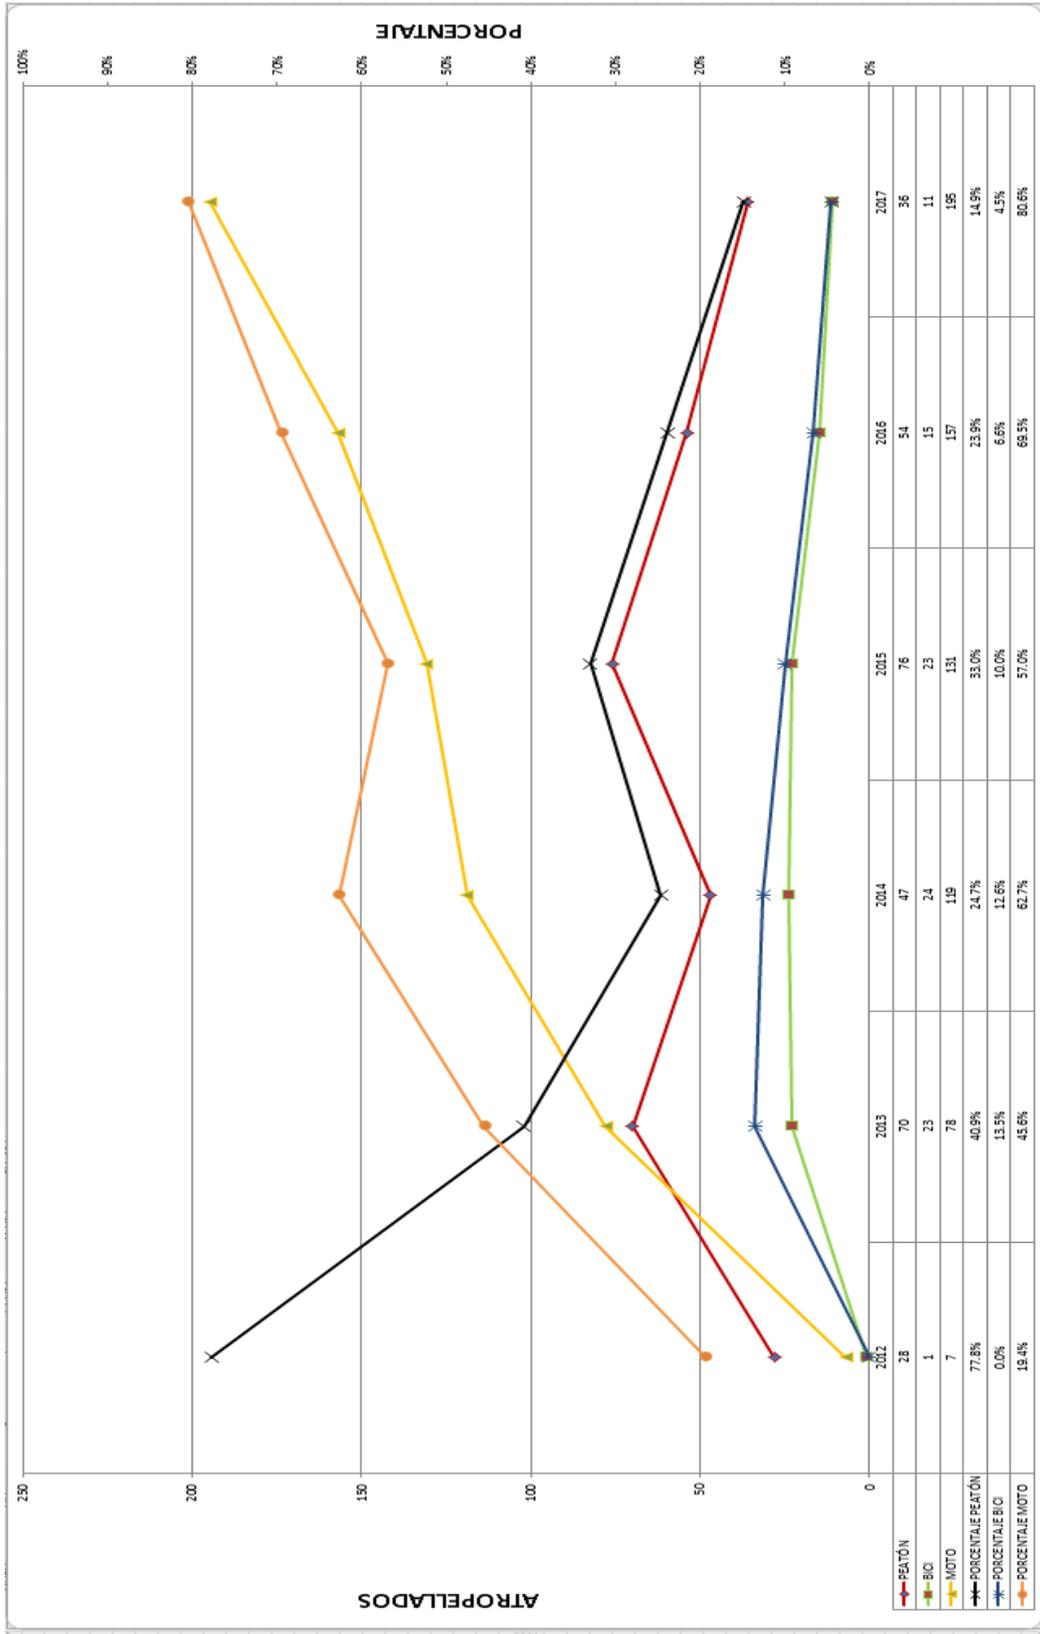
98 ANEXO 4 Gráfica de número de atropellados y porcentaje por tipo de Usuario en el Municipio de Querétaro

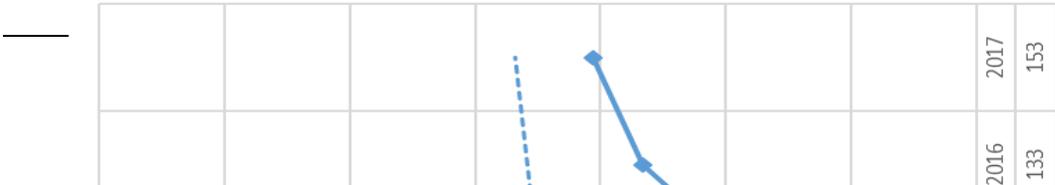
Año de apertura del nuevo distribuidor vehicular "Puente Capital"

ANEXO 5 Hechos de tránsito por año del Distribuidor Vial Puente Capital

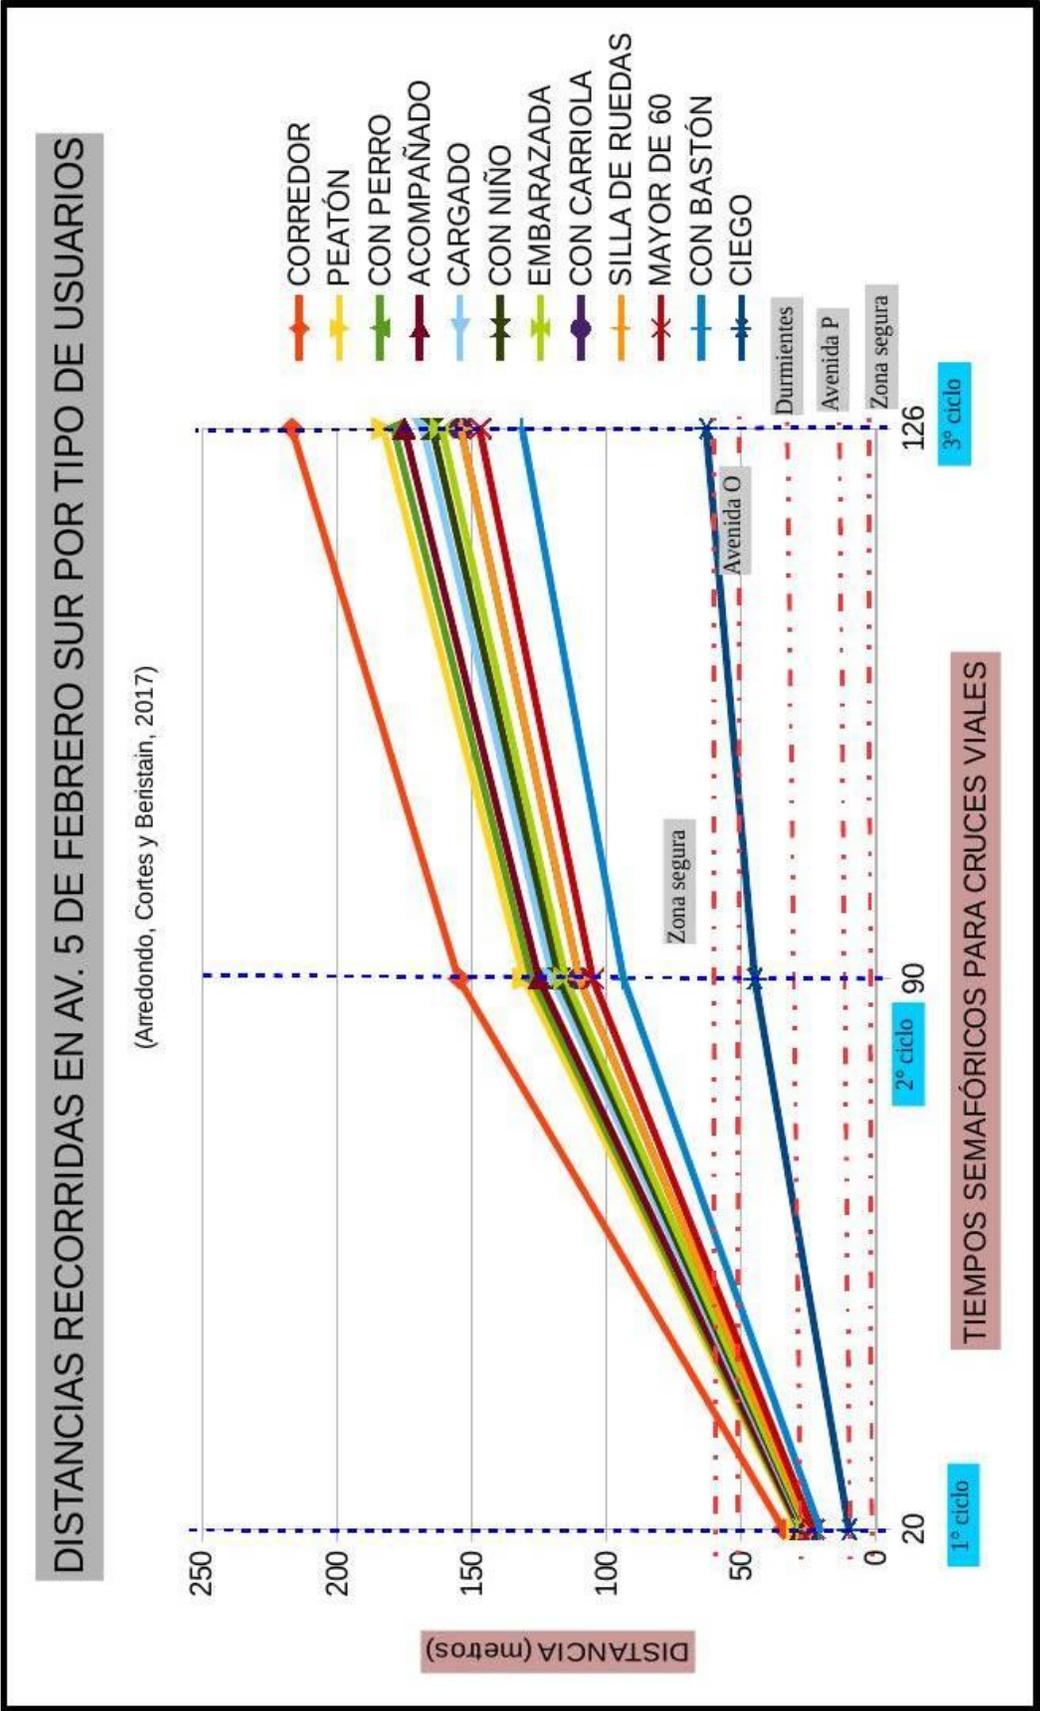
DIAGRAMA DE DISTANCIAS
RECORRIDAS EN AV. 5 DE FEBRERO
SUR POR TIPO DE USUARIOS

ANEXO 6 Distancias recorridas en Av. 5 de febrero en extremo sur del cruce por tipo de usuarios
