UNIVERSIDAD AUTÓNOMA DE QUERÉTARO

Licenciatura en Estudios Socioterritoriales

**Propuesta para el mejoramiento de la seguridad de los
usuarios vulnerables, a partir de un modelo de
microsimulación**

TESIS

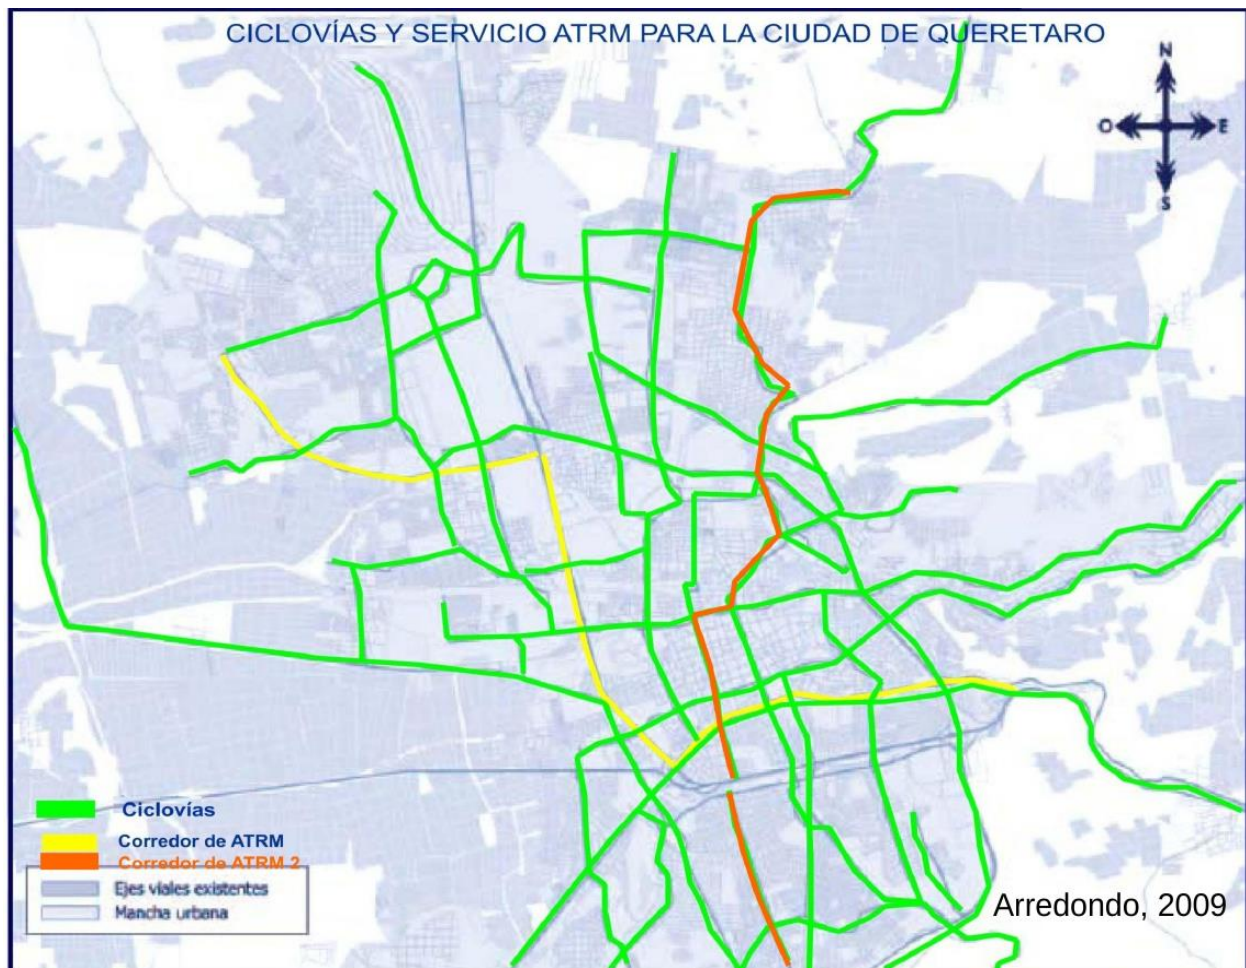
Figura 1.6 Propuesta de red ciclista para Querétaro

Derivados de estudios de iniciativa interna, la CIT ha realizado evaluaciones de la eficiencia de la movilidad de las alternativas de transporte urbano en la ciudad de Querétaro y ha construido una red de ciclovías propuesta, integrada a un sistema troncal de autobuses de tránsito rápido masivo (ATRM), como se ilustra en la siguiente figura 1.6

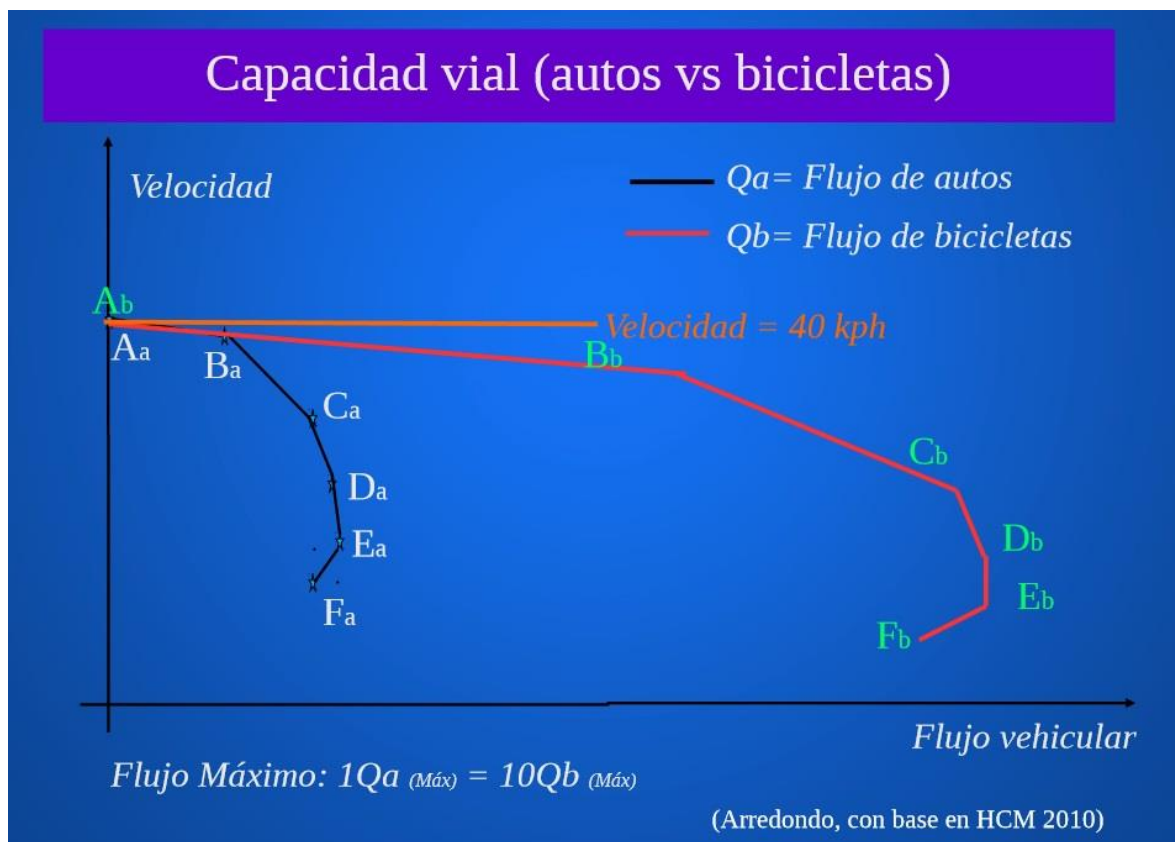
Figura 2.1 Capacidad vial (autos vs bicicletas)

Siendo la capacidad de las calles el aspecto fundamental para evaluar su funcionalidad; éstas deben estar pensadas para acomodar la mayor cantidad de tránsito que puedan. Como se puede apreciar es más difícil congestionar una calle con bicicletas en comparación con autos, además de alentar recorridos.

De hecho, los conceptos más avanzados en seguridad vial, buscan reducir las altas velocidades vehiculares que promueven los obsoletos diseños urbanos orientados solamente a los automóviles y que pierden con ello, el concepto de seguridad universal, que debe favorecer a los principales usuarios de la calle, que son precisamente los más vulnerables, en el entendido de que mayores velocidades viales solo reducen la capacidad vial, como se ilustró ampliamente en la figura 2.1, presentada en el capítulo 2 anterior.

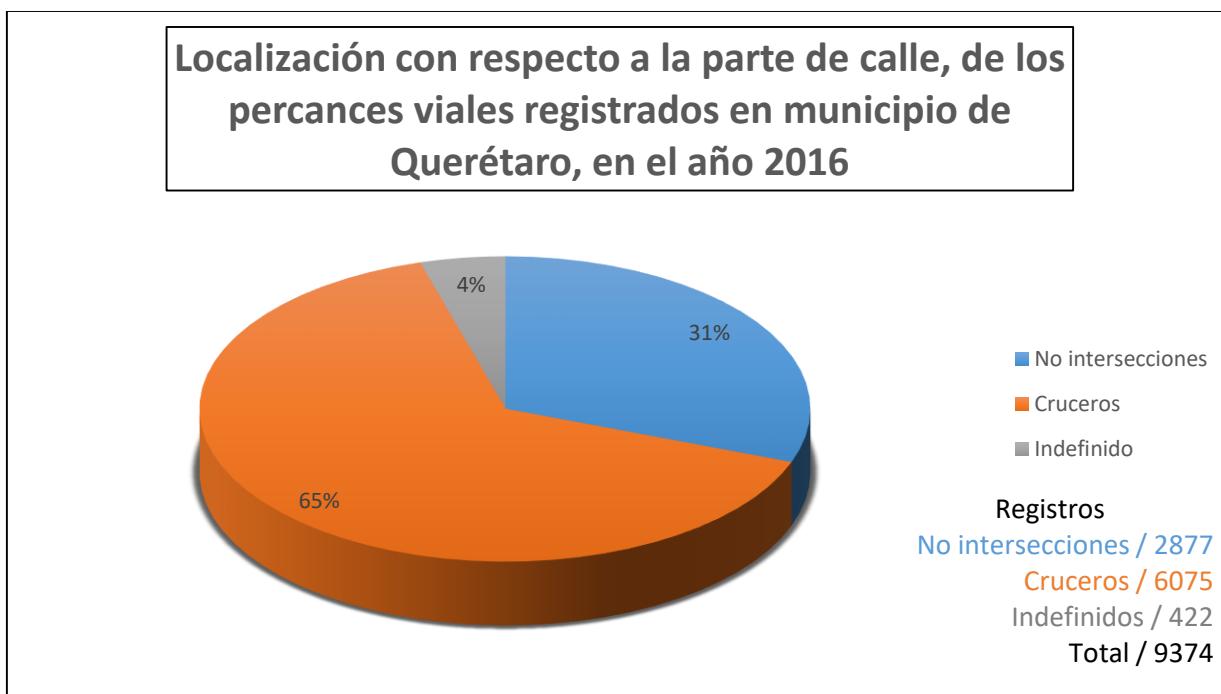
Figura 2.7. Localización de los percances viales en el municipio de Querétaro, con respecto a la parte de calle en donde ocurren.

Uno de los puntos viales con mayor riesgo de ocurrencia de percances viales en la ciudad de Querétaro, son las intersecciones o cruceros viales, como lo muestra la figura 2.7 siguiente.

En esta figura 2.7, se observa el reporte de INEGI para 2016, que indica que para el municipio de Querétaro, se presentaron 9374 percances viales, de los cuales el 65% ocurrieron en las intersecciones viales de la ciudad, el 31% se reportaron en tramos sin intersección y el 4% correspondieron a secciones de calle sin definir.

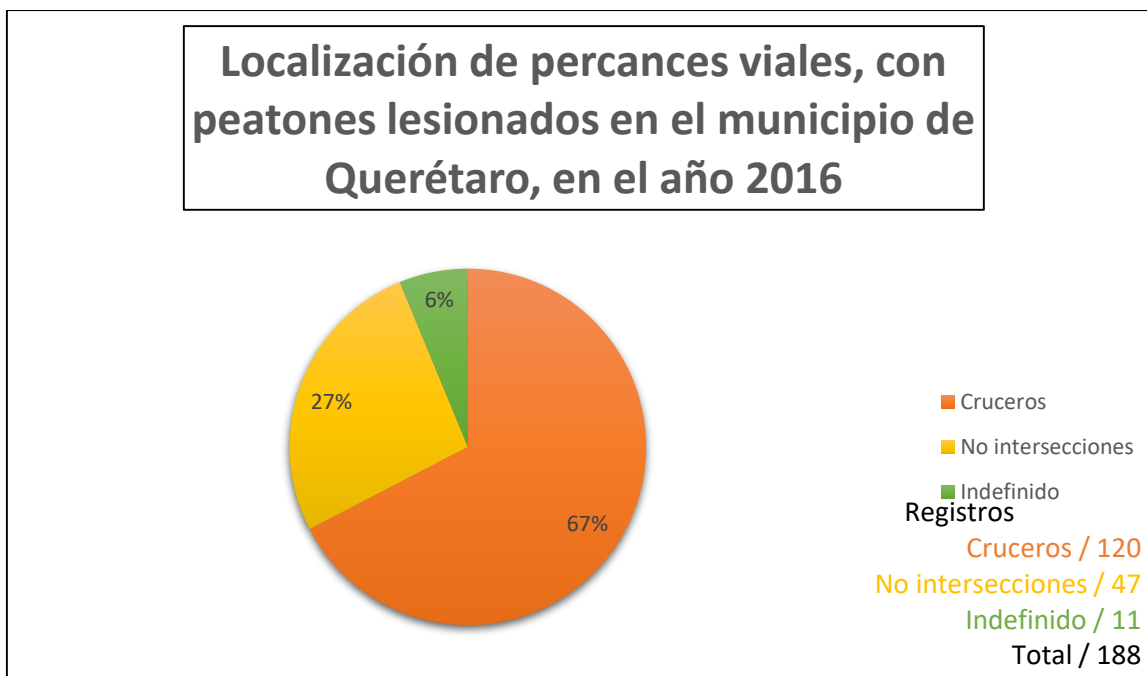
Figura 2.9. Localización de los percances viales que involucran peatones lesionados, en el municipio de Querétaro.

Con respecto a los peatones, INEGI registró 188 lesionados en la ciudad de Querétaro para el año 2016, de los cuales el 67% fueron atropellados en cruceros viales, 27% fueron atropellados en tramos de calle sin intersecciones y el 6% fueron atropellados en segmentos de calle sin definición geométrica.

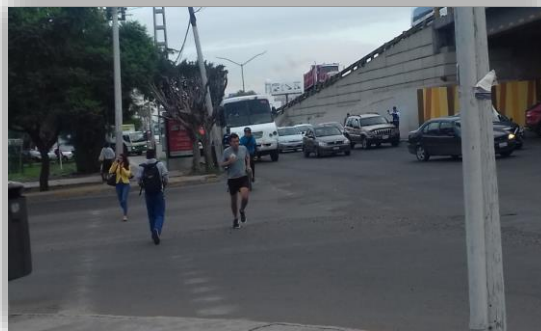
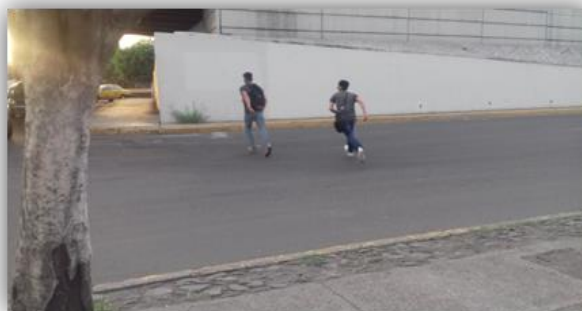
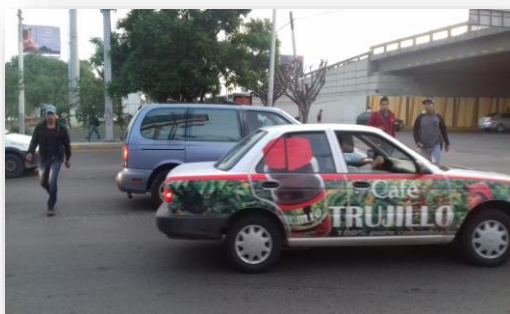
Figura 3.1 Grupo de fotografías que muestran el cruce de Camino al Campo Militar y Av. 5 de febrero

Con respecto a los automóviles, estos carecen de marcas de referencia en piso, que indiquen claramente los sitios de espera, por lo que muchos de ellos aguardan el cambio de luz, en las trayectorias de

los peatones, como se muestra en la figura inferior izquierda. A esto se agrega el problema que causan las vueltas derechas continuas, que representan una dificultad permanente para los peatones, por lo que normalmente tienen que cruzar corriendo para alcanzar la otra orilla, como se observa en la figura inferior derecha.

El municipio de Querétaro quiere construir una ciclovía entre los barrios de Santa María Magdalena y Hércules, pero al momento de intentar cruzar la importante avenida 5 de febrero, se encuentra con varias dificultades que ahora enfrentan los usuarios vulnerables. Partiendo de esta preocupación, se visitó el sitio y se encontraron evidencias como las mostradas en el siguiente grupo de fotografías. En las figuras superior izquierda y superior derecha, se exhibe la falta de señalética horizontal, especialmente los cruces cebra, lo que dificulta la toma de decisiones de los peatones, sobre cuál es el mejor punto de cruce para

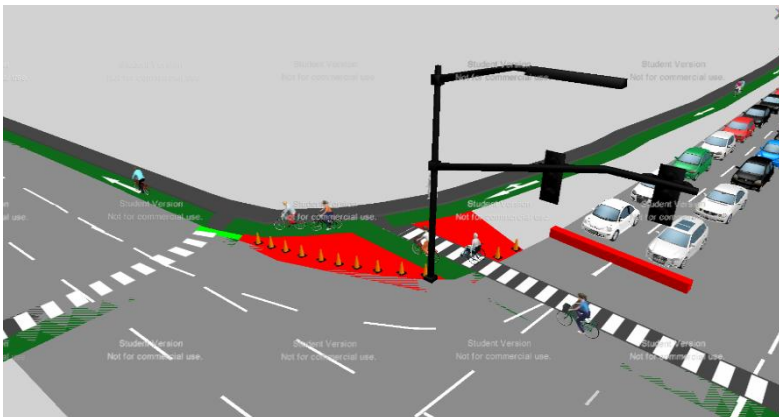
Las banquetas del lado oriente del crucero se ampliarían para reducir el cruce peatonal a veinte metros, la mitad de lo que medía anteriormente, así se reduciría el esfuerzo de personas con discapacidad y la peligrosidad del cruce; se propone también una isla peatonal digna para tener una espera segura.

Figura 4.4.3 Vista sur-oriente del crucero donde se muestra la seguridad para usuarios vulnerables mediante la ampliación de la banqueta

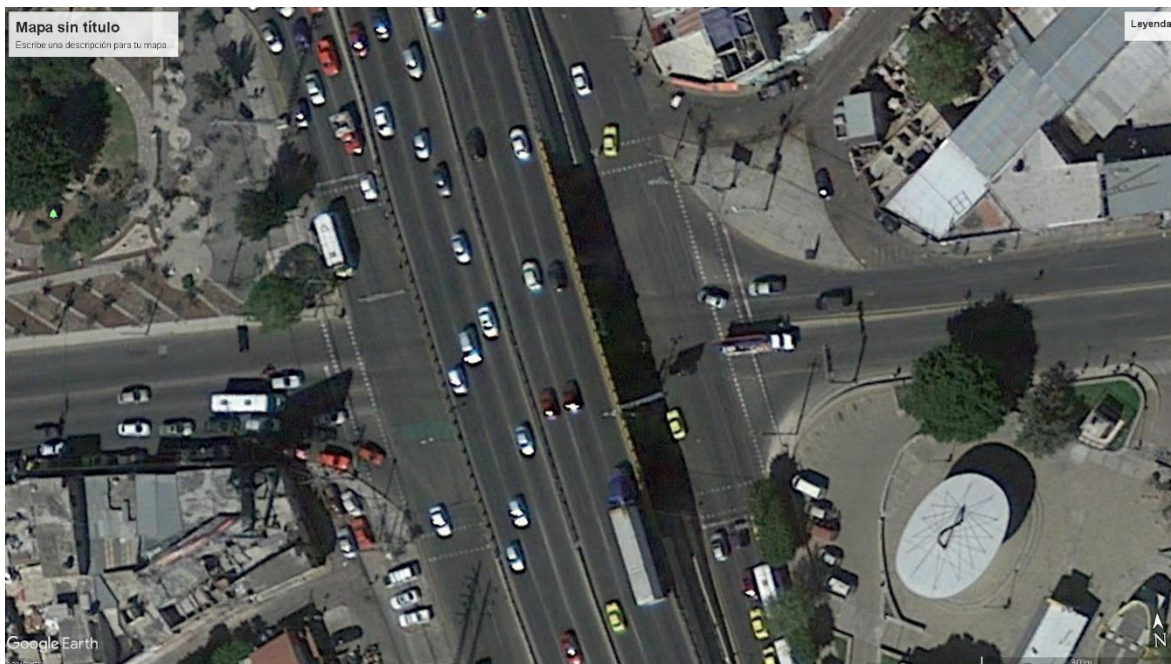
Figura 4.4.6 Vista aérea del cruce antes de las modificaciones

Conocido por ser uno de los puntos con mayor afluencia en la ciudad de Querétaro, el cruce de *cinco de febrero* con *camino a campo militar* iba a ser parte de la nueva red de ciclovías que proponía el municipio de Querétaro, proyecto encargado a la secretaria de movilidad y con su secretario *Mauricio Cobo Urquiza* a la cabeza.

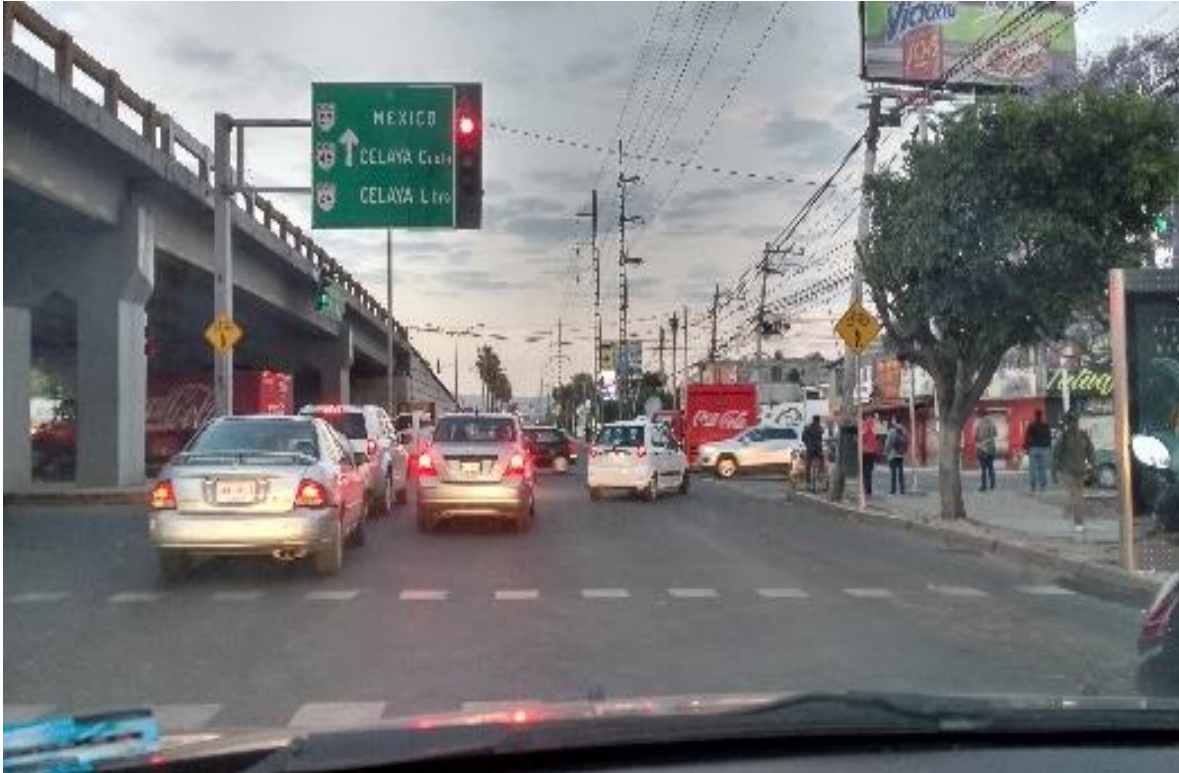
Figura 4.4.14 Vista Norte del cruce Av. 5 de febrero con camino Campo militar

El cruce peatonal cuenta con el mismo problema de compartir la vía con los autos que tienen retorno, es un cruce que no se respeta por los autos que esperan el semáforo pues también invaden la zona cebra y el peatón se ve vulnerable a la situación; para el cruce ciclista se tienen esperas con el semáforo en rojo de más de 99 segundos y tan solo 10 segundos para cruzar, haciendo imposible a alguna persona con dificultades para caminar o debilidad visual recorrer la distancia a pesar del semáforo.

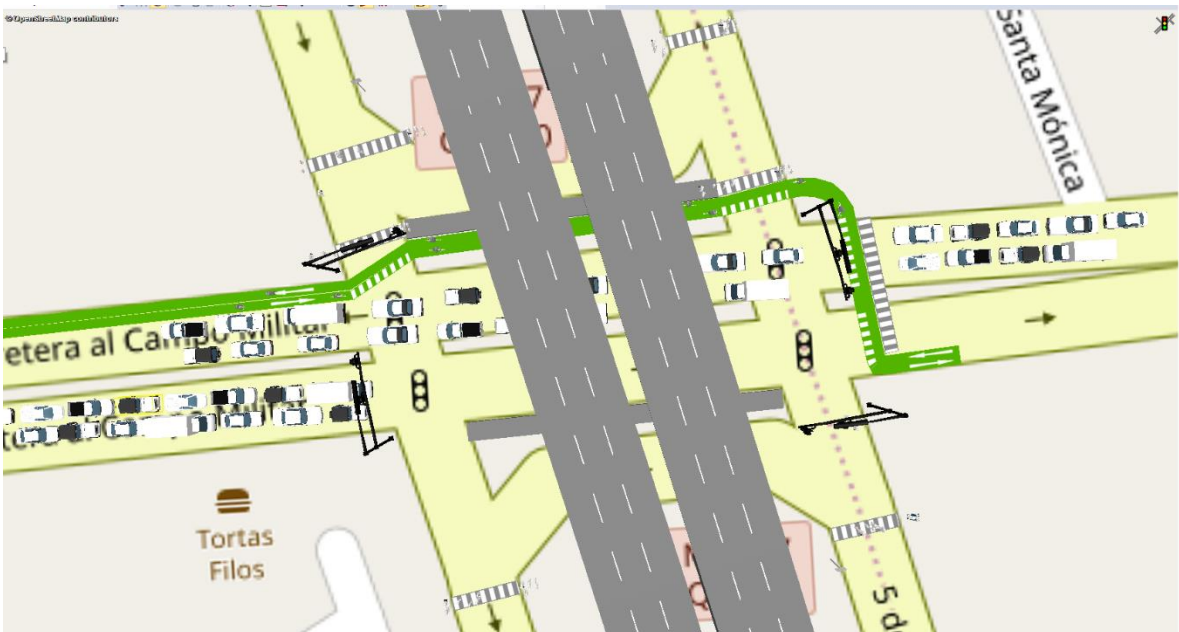
Figura 4.4.17 Vista superior del cruceo Av. 5 de febrero y camino a Campo Militar con propuesta de ciclovía de SEMOV

Al pasar ambos carriles de ciclovía al lado norte, se ocupa espacio de la calle con menos carriles del cruceo; el lado norte contaba con dos carriles previos a la modificación, mientras que el lado sur contaba con tres carriles y un cordón de estacionamiento; con la modificación de los carriles ciclistas se queda sin espacio el lado norte y se ven en la

necesidad de ocupar uno de los carriles del lado sur, dejando este con dos carriles únicamente, además se quita el cordón de estacionamiento que, según los trabajadores de la obra, se ocupará el espacio para hacer una parada de autobuses en el futuro, este reacomodo derivó en un tiempo mayor de traslado para los dueños de auto particular y a los usuarios de transporte público.

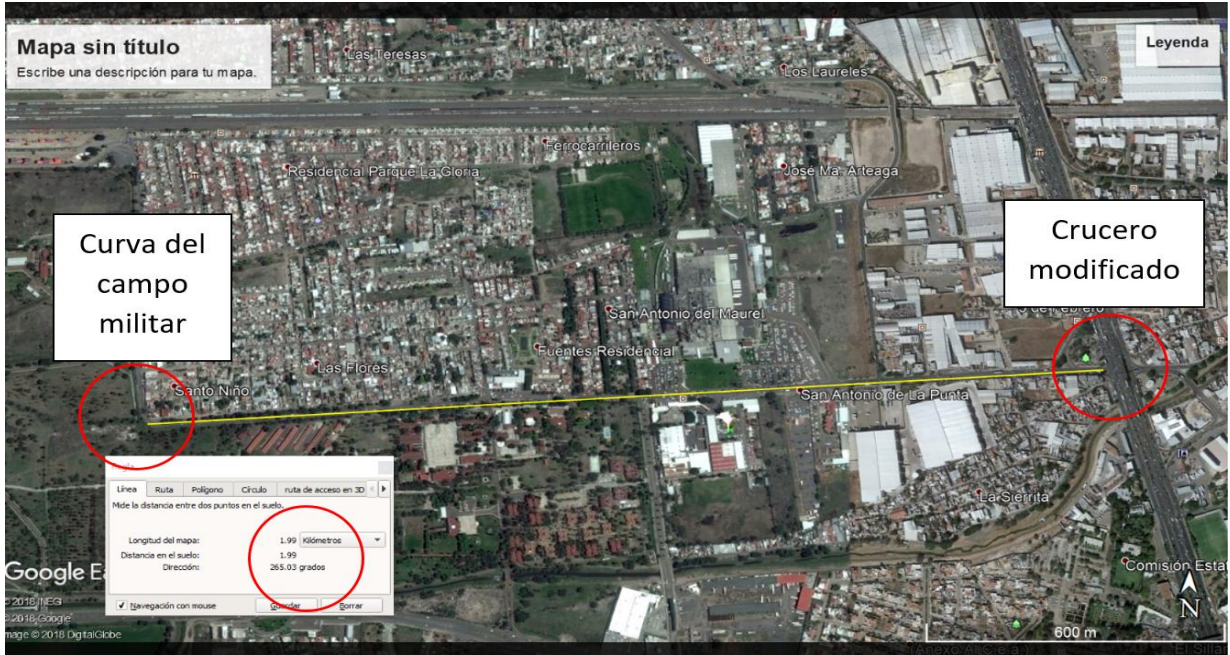
Algunos usuarios han reportado incluso que la fila se extiende hasta “la curva del campo militar” y que los tiempos han pasado de ser de diez o quince minutos hasta cuarenta y cinco en horas pico.

Figura 4.4.18 Vista aérea desde Google Earth donde se muestra la fila que se extiende hasta la curva del campo militar

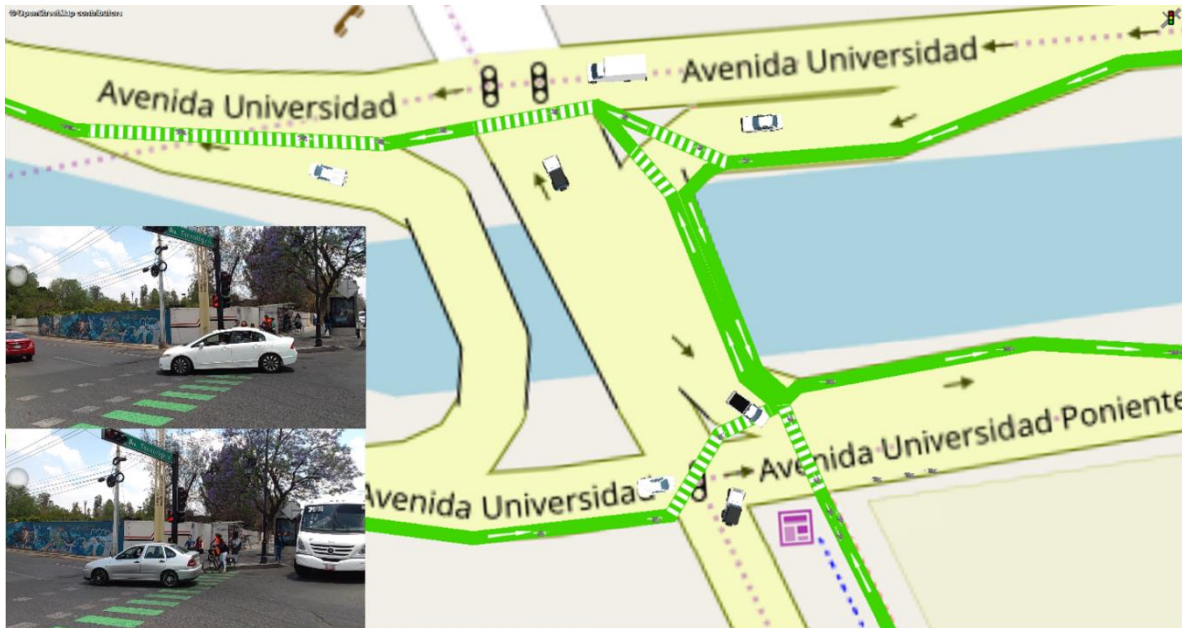
Figura 4.4.20 Avenida Universidad y tecnológico

La ciclovía de camino a campo militar se uniría al centro de la ciudad por Av. *Universidad*, donde la administración pasada había dejado una ciclovía que corría desde *Ezequiel Montes* hasta *Bernardo Quintana* por el carril de baja velocidad (derecho); para esta nueva red se rechazaría el ciclocarril existente y se construiría uno nuevo que recorriera la avenida pegada al carril de alta velocidad (izquierdo).

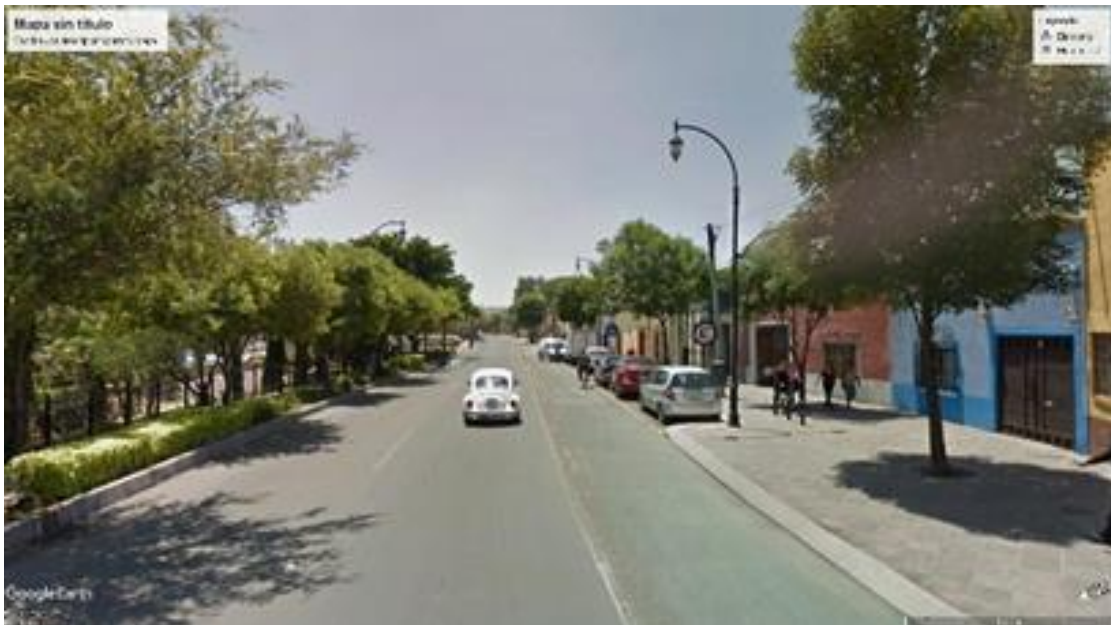
Figura 4.4.25 Antigua ciclovía de Av. Universidad

ubicación de una ciclovía dentro de la ciudad debe facilitar a las personas la llegada a sus destinos; en el lado izquierdo la ciclovía no ayuda a las personas a llegar a ningún lugar; y al estar equipada con una guarnición continua de 30cm de altura, deja sin posibilidad a los usuarios de salir en algunas de las calles secundarias de la zona centro; de acuerdo al secretario de movilidad Mauricio Cobo las personas tendrían que pedalear hasta el próximo cruce, cambiar de lado y regresar a la calle deseada, alargando sus recorridos de forma

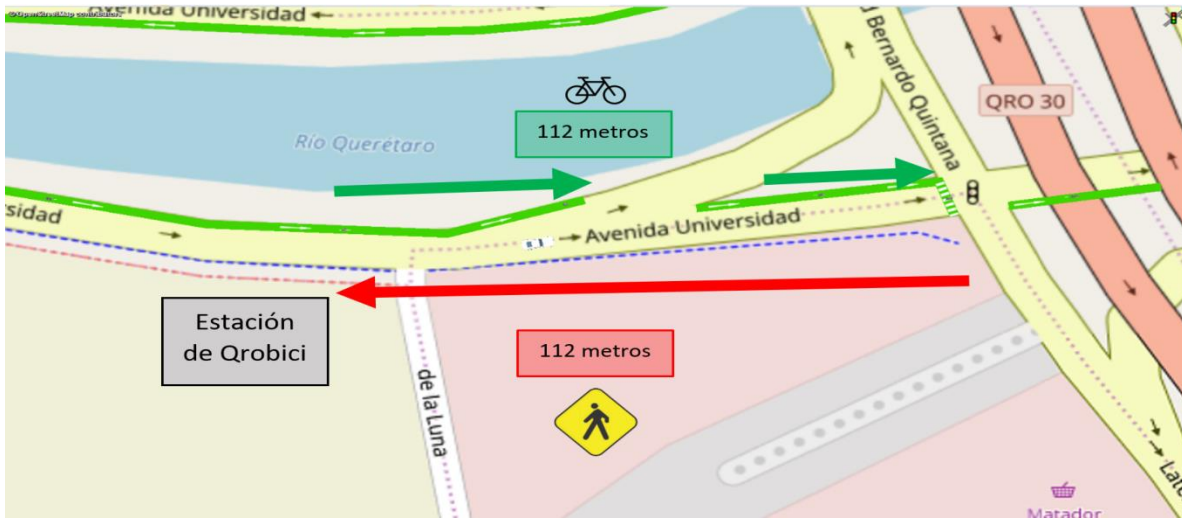
Figura 4.4.26 Vista superior de la ciclovía de Av. Universidad con distancias entre estaciones de Qrobici

En diseño la red de ciclovías y las estaciones de bici publica demuestran la incongruencia de ubicar la ciclovía en el carril izquierdo de la avenida; la estación está ubicada en el lugar correcto; una persona que sale de un negocio o de su casa tiene a su disposición una bicicleta, pero no de un camino seguro, de igual manera un ciclista que planea llegar a esa estación debe alargar su recorrido hasta la esquina, cruzar la avenida y luego caminar a la estación.

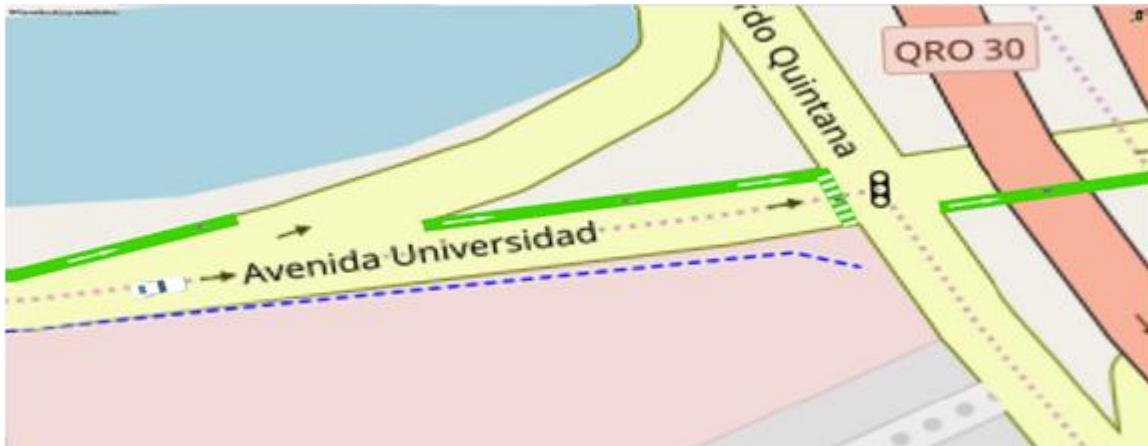
Figura 4.4.27 Vista superior de la ciclovía de Av. Universidad con Boulevard Bernardo Quintana donde se muestra unos de los puntos más

En el mejor de los casos el ciclista no debería encontrarse con vueltas continuas; y de ser así, debería contar con señalética y con seguridad para transitar. Casi al llegar al cruce de Avenida Universidad con Bernardo Quintana se encuentra uno de los puntos más vulnerables para ciclistas y peatones, un retorno de vuelta continua completamente ignorado, el paso peatonal no está marcado y la ciclovía hace una pausa para continuar después en la guarnición que se encuentra al oriente, este espacio no solucionado es otro ejemplo de la ineficacia y peligrosidad de la ruta, ya que no solo demuestra la falta de planeación sino que también la postura de la secretaría de ignorar los problemas. La ciclovía previa, situada en el lado derecho no contaba con estos problemas.

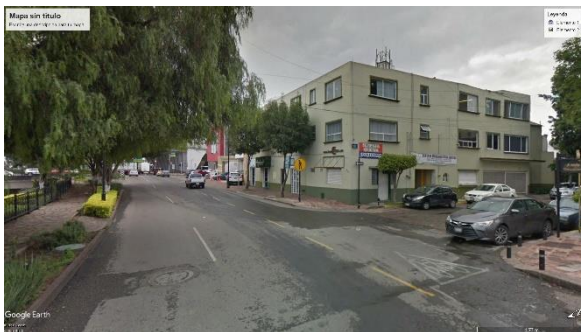
Figura 4.4.28 Vista sur-oriental de la antigua ciclovía de Av. Universidad

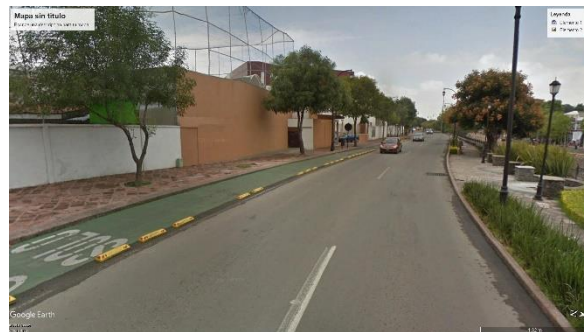
Figura 4.4.29 Vista de la antigua ciclovía ubicada de lado derecho

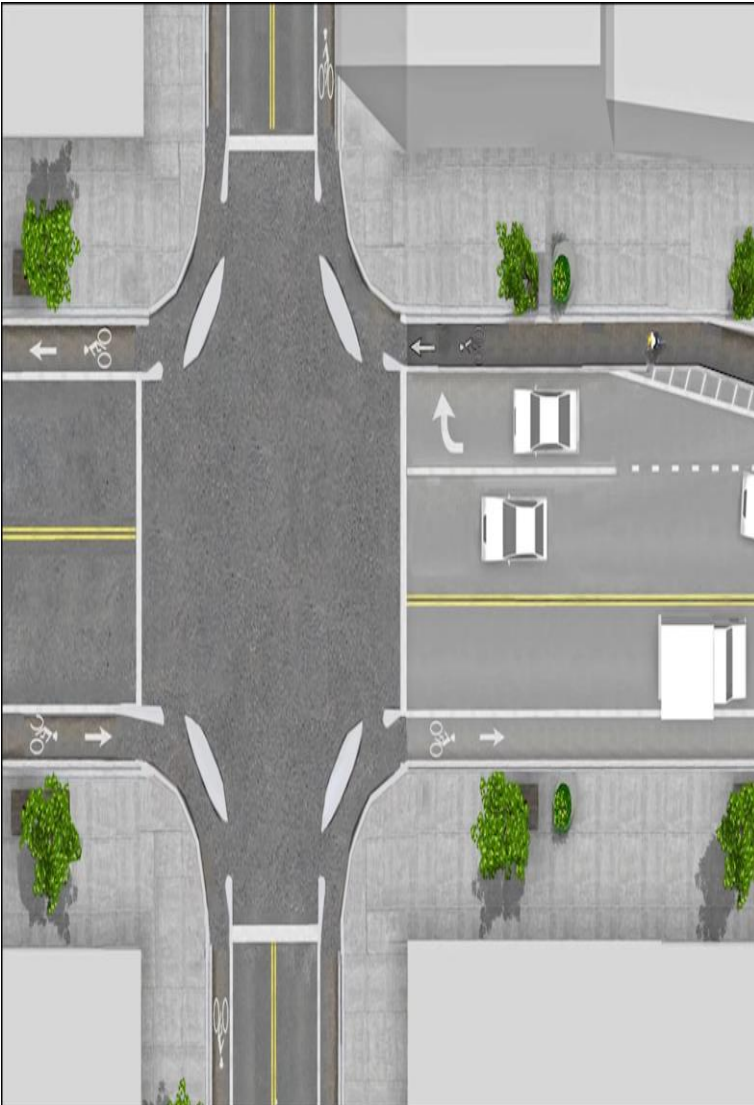
Figura 5.1. Cruceo típico que involucra la interacción entre peatones, ciclistas y automovilistas

En la figura 5.1 siguiente se muestra un cruceo típico, que involucra la interacción entre peatones, ciclistas y automovilistas. En este tipo de cruceos, el mayor riesgo se presenta al momento de que peatones y ciclistas intentan cruzar una avenida para la cual los conductores podrían ser tentados a pasar primero, aprovechando el peso de su unidad.

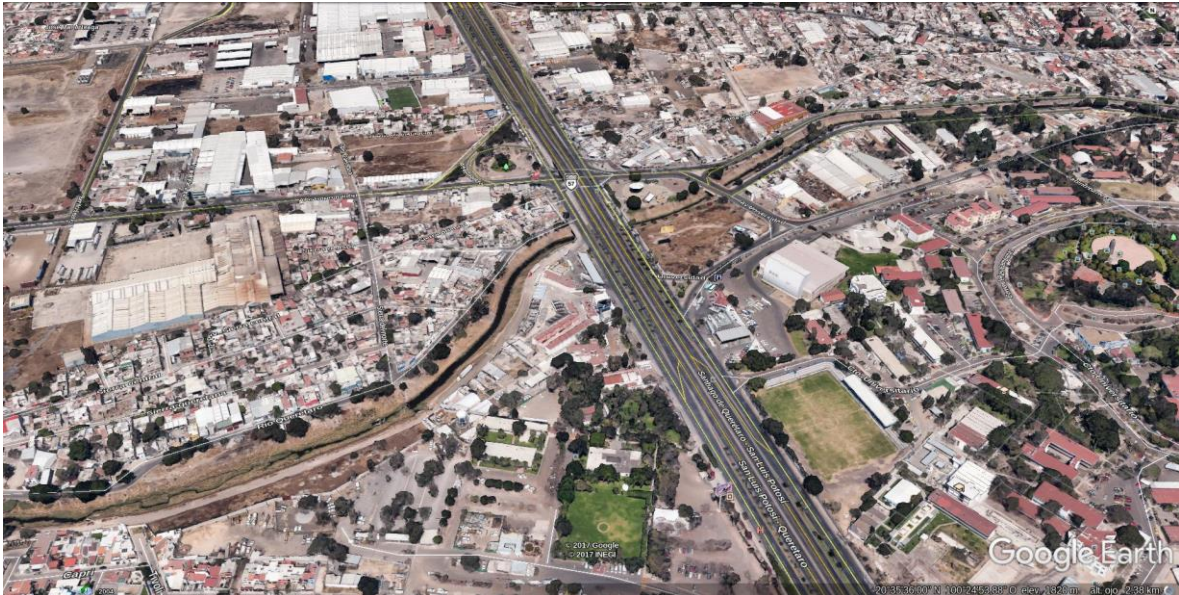
Figura 5.2. Vista aérea del cruce entre Av. 5 de Febrero y Camino al Campo Militar, localizado al norte de la ciudad de Querétaro.

Figura 5.3. Detalle del cruce de Av. 5 de Febrero y Camino al Campo Militar

En el cruce mostrado en las figuras 5.2 y 5.3, se muestra la confluencia de las avenidas 5 de Febrero y Camino al Campo Militar.

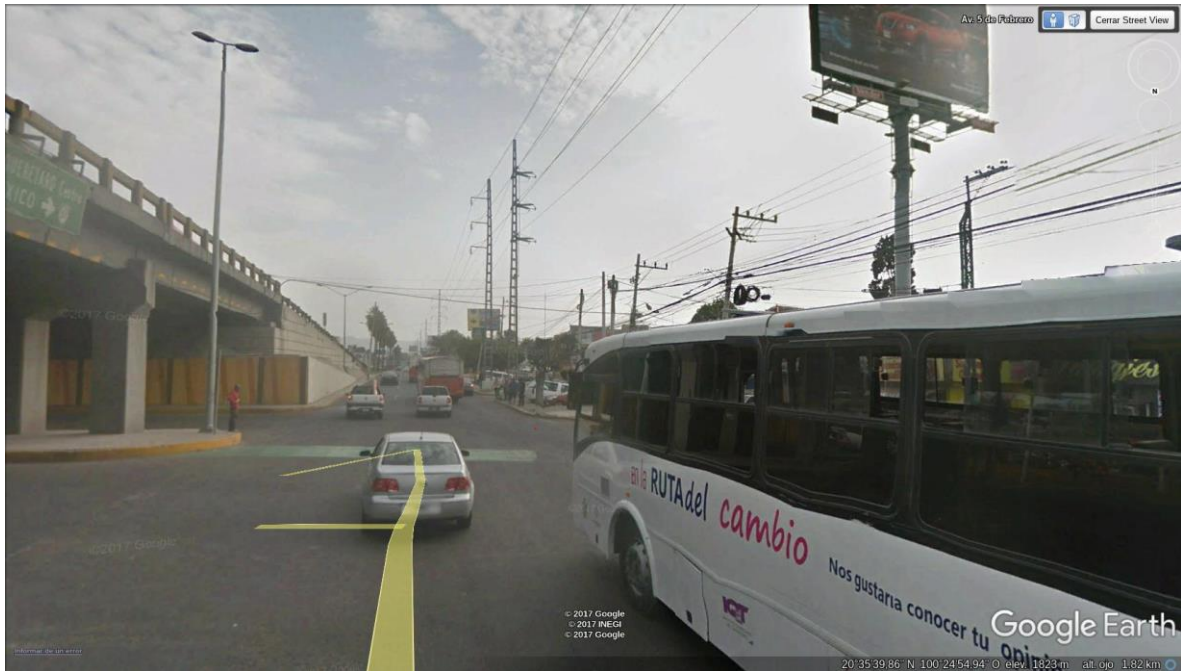
Figura 5.4. Vista a nivel de calle, del cruce entre Av. 5 de Febrero y Camino al Campo Militar.

A nivel de calle, se observa que el cruce carece de cruces cebra y de carriles de circulación claramente establecidos.

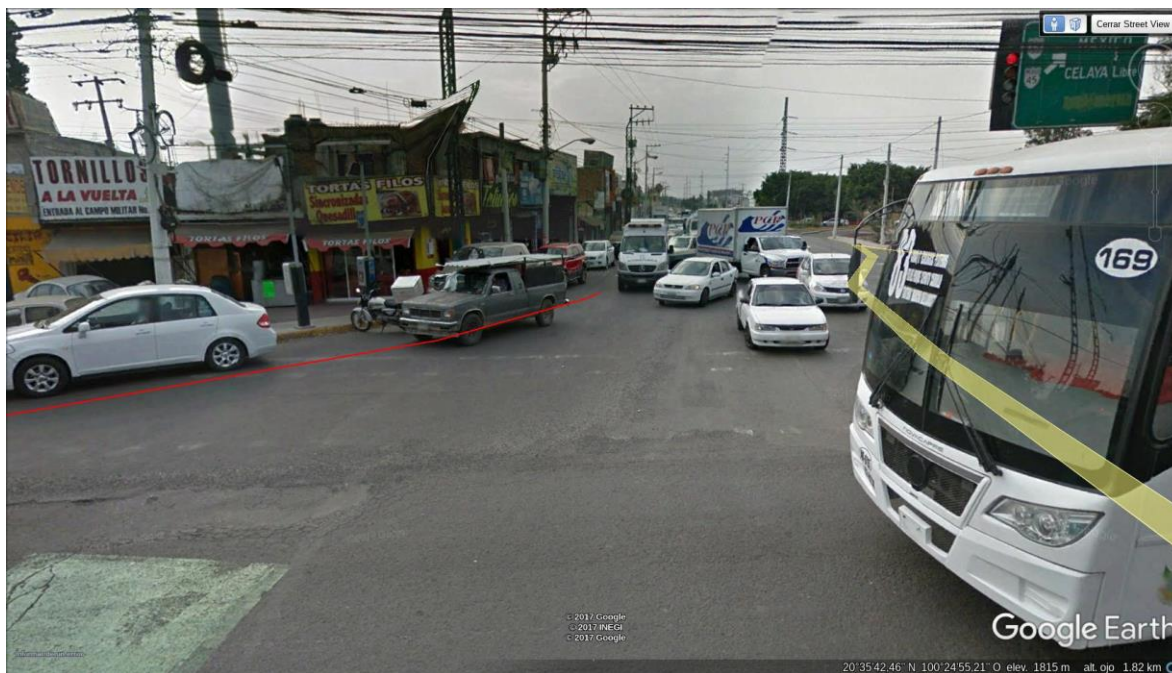
Figura 5.6. Aspecto que tiene Camino al Campo Militar, en su cruce con Av. 5 de Febrero, con dirección al centro de la ciudad.

Esta situación de incertidumbre también la tienen los propios vehículos, como lo muestra la figura 5.6 siguiente, pues la ausencia de señalamiento horizontal, les impide definir claramente sus trayectorias, exhibiendo los movimientos caóticos ilustrados y careciendo de espacios cebra que permitan indicar el cruce seguro de los peatones.

La figura 5.6 muestra la vista que tiene el Sr. Thëni hacia el poniente, mientras intenta imaginar cuál podría ser su trayectoria para cruzar la Av. 5 de Febrero.

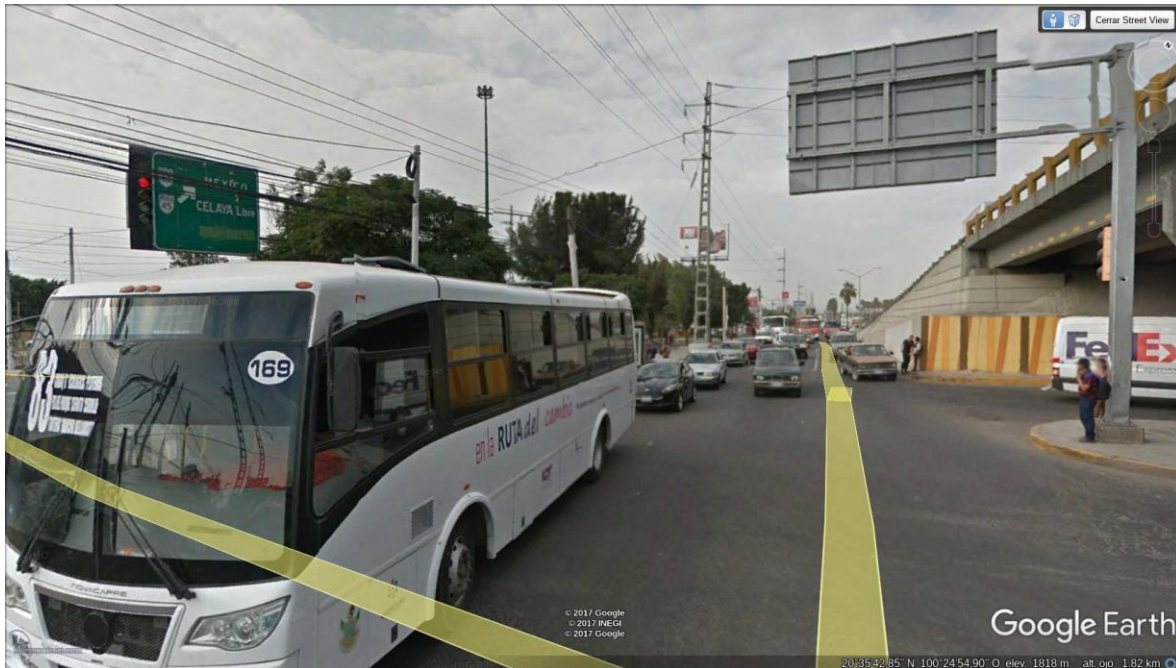
Figura 5.7. Aspecto que tiene la vista callejera hacia el norte, con el flujo vehicular que lleva Av. 5 de Febrero, con rumbo hacia la carretera a México.

En la figura 5.7 se muestra el aspecto que ofrece la vista callejera que tiene un peatón como Sr. Thëni, mientras aguarda su tiempo para pasar hacia el poniente de Av. 5 de Febrero. Por otra parte, se observa que al norte del cruce con Camino al Campo Militar, los peatones también intentan pasar, aunque ellos lo hacen utilizando tanto la isla central, como la banqueta norte, localizada junto al muro de la rampa vehicular. En todos los casos, priva la ausencia de señalamiento horizontal, tanto para peatones como para vehículos.

En esta figura 5.7. se observa el camión de pasajeros con número de registro 169, que se detiene en el carril extremo izquierdo, para esperar una ventana de oportunidad para girar hacia el lado derecho de la imagen.

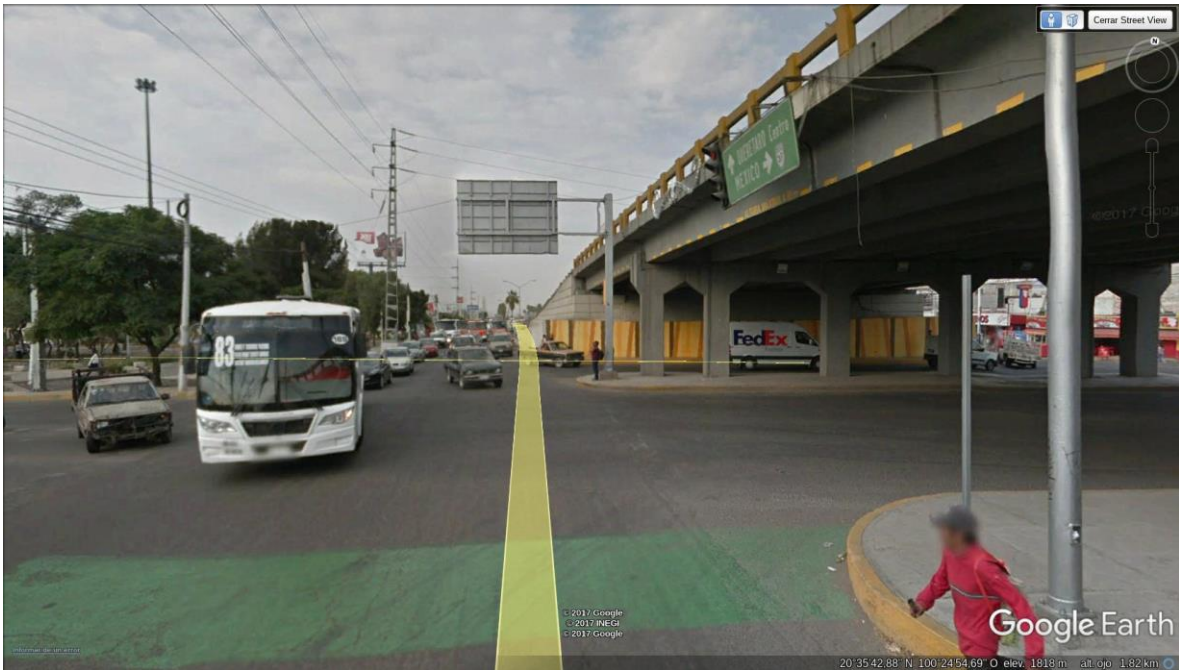
Figura 5.8. Aspecto que tiene el peligro latente del cruce peatonal en Av. 5 de Febrero, en su cruce con Camino al Campo Militar.

En la figura 5.8. se observa que el camión de pasajeros enciende su direccional izquierda, para girar hacia el oriente, que corresponde al lado derecho de la imagen, precisamente en el momento en que las camionetas que le siguen en su costado izquierdo, en el carril central y extremo izquierdo de la avenida, también giran en esa dirección. En ese momento, Sr. Thëni encuentra una oportunidad para cruzar Av. 5 de Febrero, sin percatarse que una camioneta gris ha surgido de la nada y se posiciona sobre Av. 5 de Febrero, proveniente de Camino al Campo Militar. Esta maniobra podría ser considerada como imprudente por parte del conductor de la camioneta, que ignora que ha entrado en el punto ciego de Sr. Thëni.

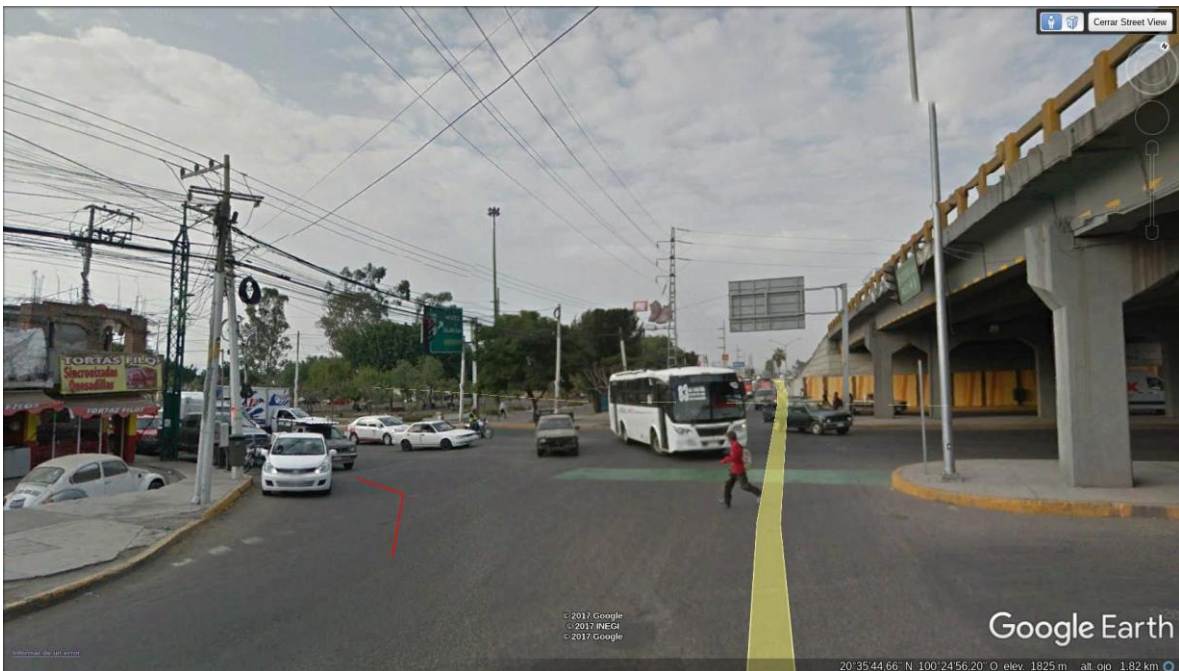
Figura 5.9. Aspecto vial que muestra el riesgo de colisión entre una camioneta gris y el peatón de suéter rojo, al momento que ambos quieren cruzar hacia sus líneas de deseo.

La figura 5.9 muestra el momento en que el giro del camión de pasajeros hacia la izquierda deja al descubierto la camioneta gris ubicada en su costado derecho, proveniente del Camino al Campo Militar. En ese momento de apuro, el Sr. Thëni aprieta el paso, para intentar cruzar, para no ser arrollado por esa camioneta, pues no puede esperar a que ésta pase, pues de otra manera quedaría expuesto al paso de todos los vehículos que arrancarían en unos instantes, en esa avenida lateral de 5 de Febrero.

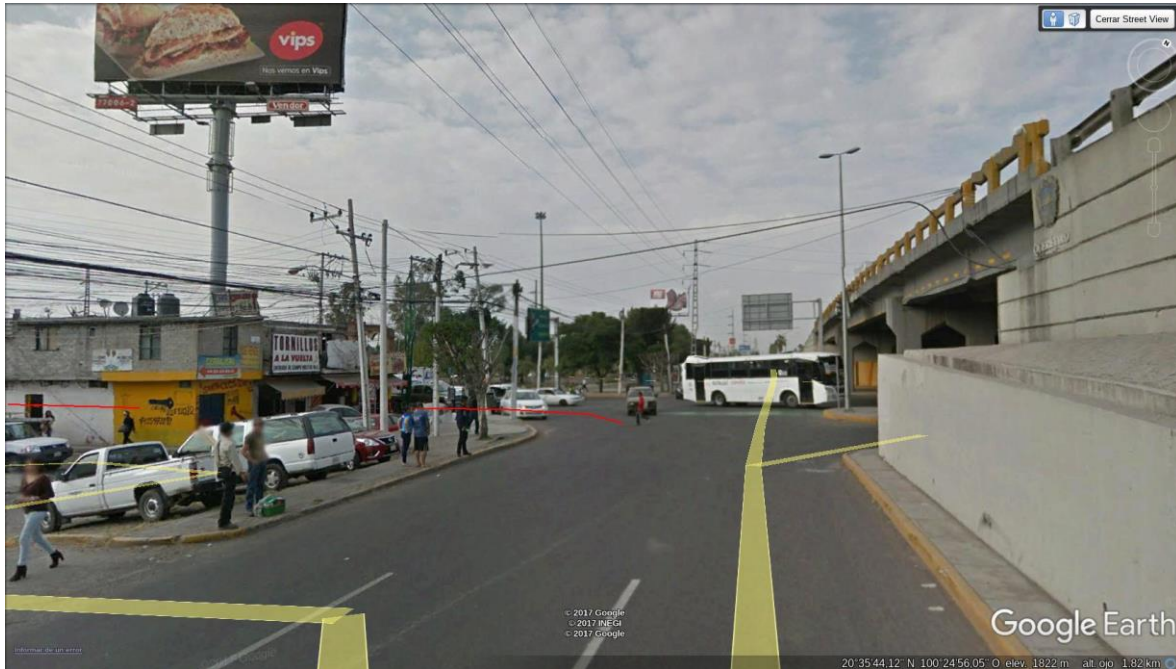
Figura 5.10. Momento que muestra el mayor peligro, cuando un peatón, en rojo, está a punto de ser arrollado por una camioneta, en gris, en el cruce de Av. 5 de Febrero y Camino al Campo Militar.

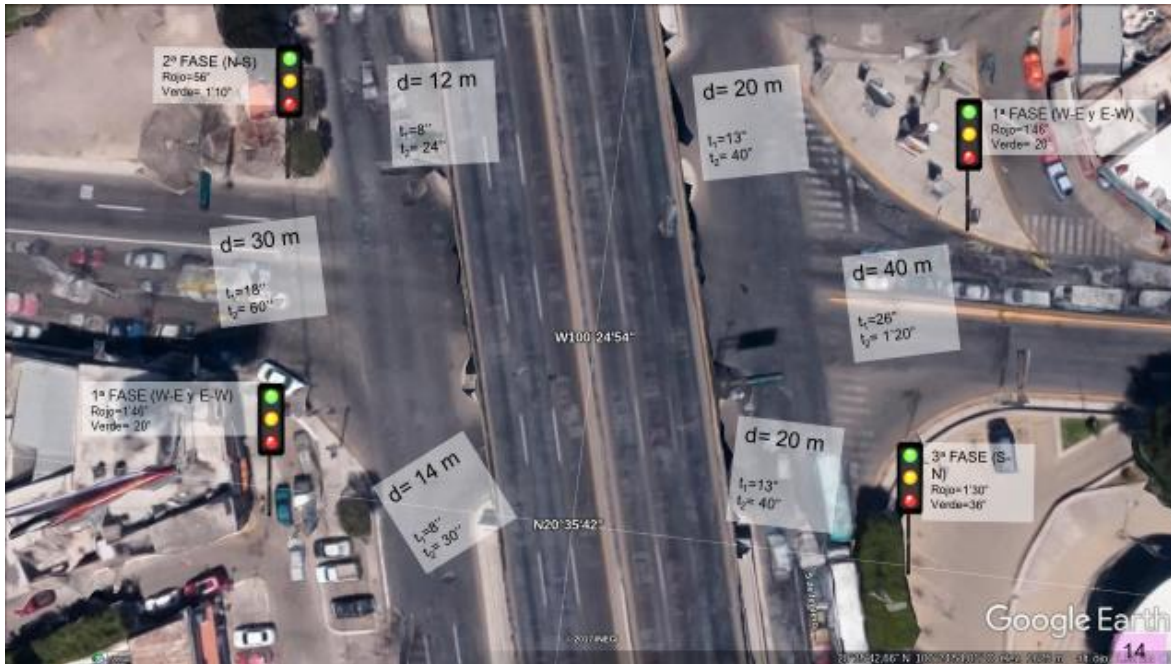
Figura 5.11. Ciclos semafóricos del cruce formado por las avenidas 5 de Febrero y camino al Campo Militar.

Para analizar el nivel de peligrosidad e inaccesibilidad de este cruce vial, se tomaron los tiempos de los ciclos semafóricos, mismos que se ilustran en la figura 5.11 siguiente.

También se midieron los desarrollos de las distancias que recorren los peatones para poder salir de la intersección. Con ello, se constató que el cruce más largo implica un recorrido de 40 metros, que representa para una persona joven que cruce al trote, una inversión de hasta 26 segundos para solventar el cruce, mientras que una persona discapacitada necesitaría de hasta 80 segundos, que excede con mucho la ventana de tiempo que permite el ciclo en verde de ese semáforo, que es de 20 segundos.

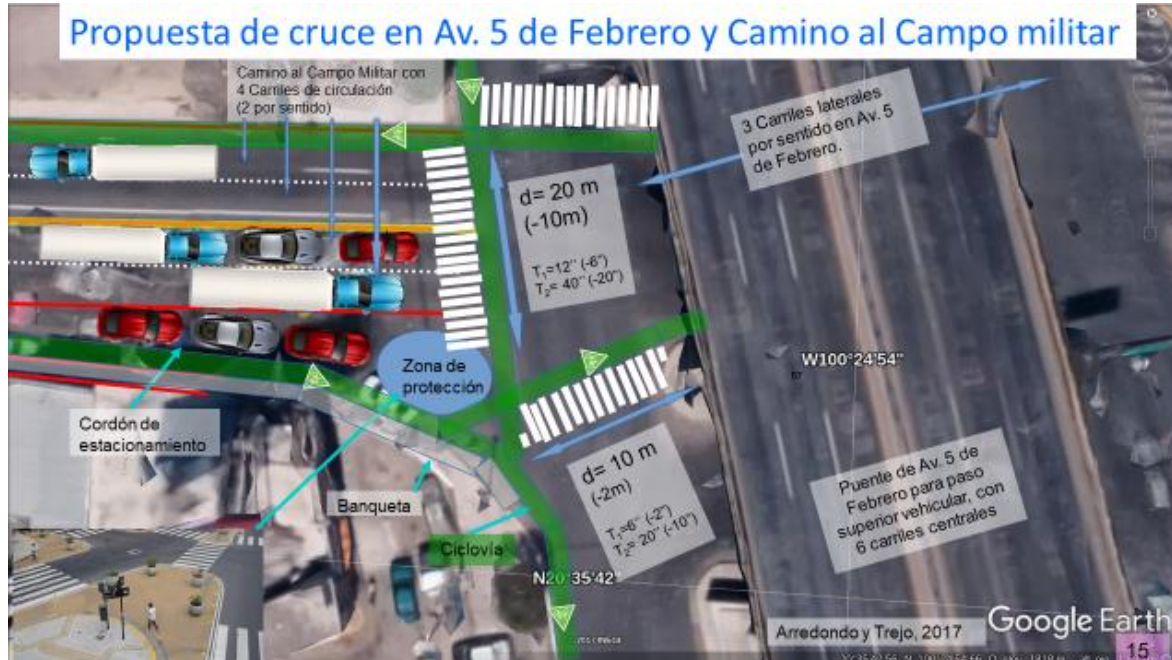
Figura 5.13. Propuesta de mejoramiento del cruce vial entre Av. 5 de Febrero y Camino al Campo Militar.

Con ella, se reducen significativamente los tiempos de cruce y las distancias de recorrido, además de redefinir los puntos de cruce, por medio de líneas cebra, que les indiquen a los peatones los puntos más seguros de cruce para ellos. Así, la mayor distancia de recorrido se reduce de 30 metros a 20 metros y con ello también se reducen los tiempos de recorrido, de 18 segundos a 12 segundos, para el caso jóvenes sanos y veloces, y de 60 segundos a 40 segundos, para personas con discapacidad visual, que son los usuarios más lentos de la calle, de acuerdo a lo ilustrado en la figura 5.12. Esto se logra, colocando una zona de protección, al lado sur de la avenida Camino al Campo Militar, que se puede resguardar con macetones y/o bolardos. Con esta simple acción, también se recupera el espacio para mantener la ciclovía en la posición más segura de la vialidad, que corresponde al costado derecho del carril de baja velocidad y se evita moverla hacia zonas de mayor riesgo. También se abre la posibilidad de tener una ciclovía por sentido, facilitando la operación de la calle.

Estoy nos permite llegar a la siguiente propuesta, ilustrada con la figura 5.13.
