UNIVERSIDAD AUTÓNOMA DE QUERÉTARO

Licenciatura en Estudios Socioterritoriales

**Propuesta para el mejoramiento de la seguridad de los
usuarios vulnerables, a partir de un modelo de
microsimulación**

TESIS

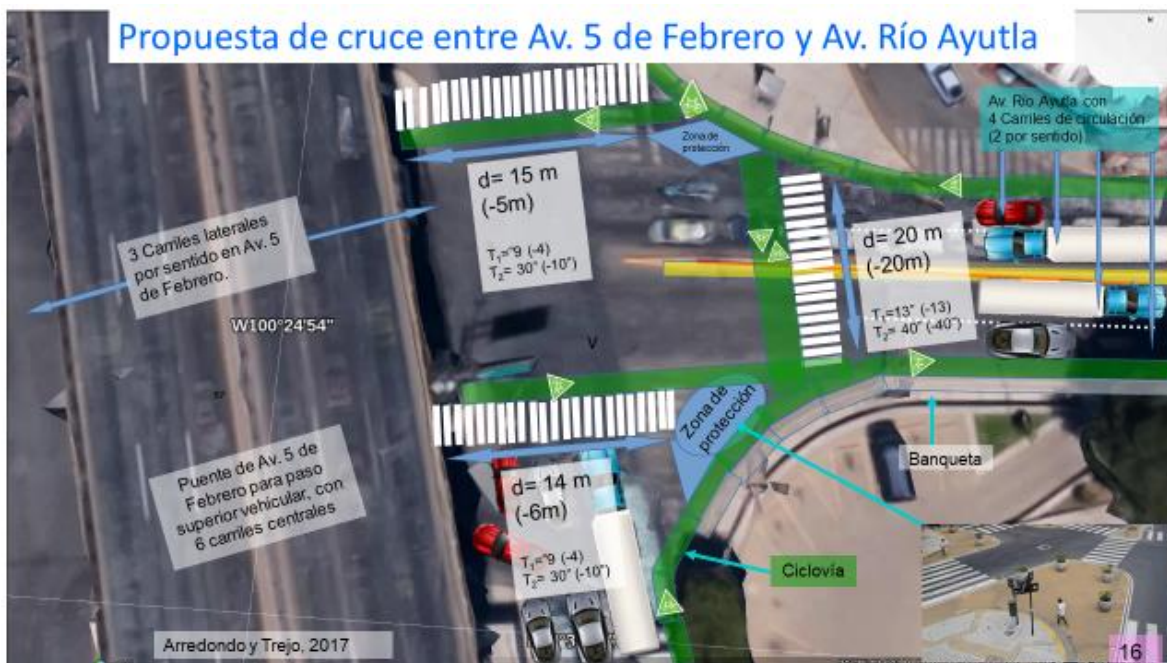
Figura 5.14. Solución propuesta para el cruce entre Av. 5 de Febrero y Av. Río Ayutla.

Para el caso del cruce de Av. 5 de Febrero, con dirección oriente, los peatones verían reducida la distancia de recorrido, de 20 metros a 14 metros, en el lado sur, y de 20 metros a 15 metros, en el lado norte del cruce.

Para el caso de cruce en el lado oriente de la avenida 5 de Febrero, que se ilustra en la figura 5.14, en donde la calle con dirección oriente lleva el nombre de Río Ayutla, las ganancias en reducción de distancias de recorrido y tiempos de cruce de peatones, también redundan en mayor seguridad para todos los usuarios de la calle al pasar, en el lado más desfavorable, de 40 metros a 20 metros de recorrido y los tiempos de cruce se reducirían de 26 segundos a 13 segundos, para el caso de las personas jóvenes y sanas, y de 80 segundos a 40 segundos, para el caso de personas con discapacidad visual, lo que incluso les posibilitaría cruzar con dentro de los tiempos permitidos con los actuales ciclos semafóricos.

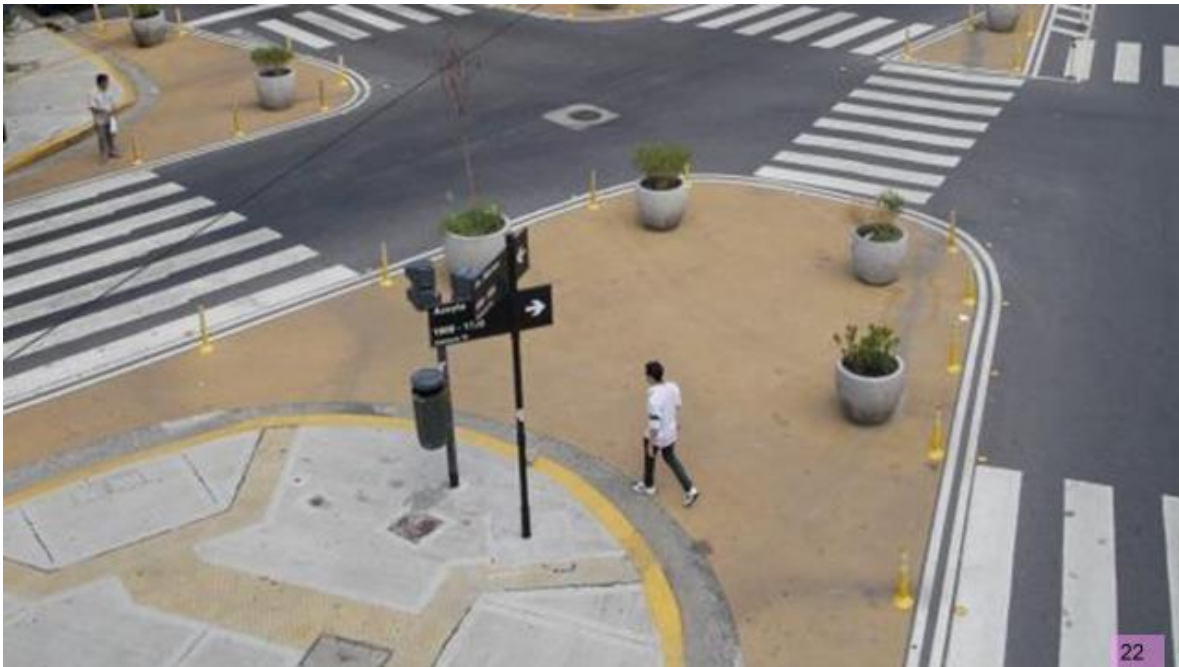
Figura 5.17. Ejemplo de un cruce seguro, en donde se recupera parte de la calle, en favor de la seguridad vial.

La buena noticia, es que este tipo de errores o defectos en los diseños geométricos, pueden ser resueltos siempre y cuando exista voluntad e interés por parte de las autoridades responsables. Para lograrlo, se puede escoger un diseño geométrico vial, como el que se presenta en la figura 5.17, en donde se observa la forma en que puede ser recuperada la calle, en favor de los usuarios vulnerables.

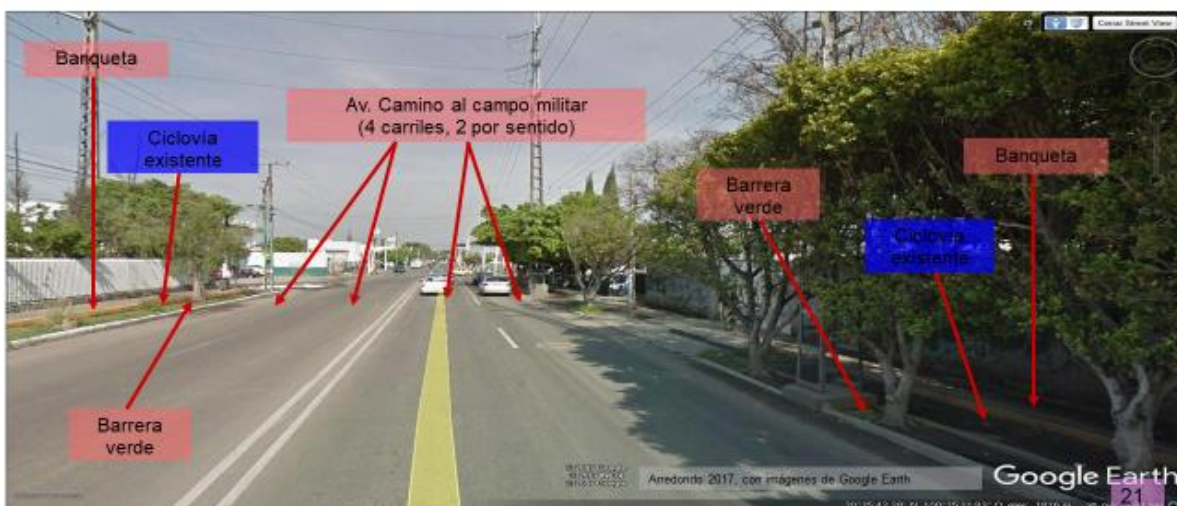
Figura 5.18. Aspecto de la ciclovía de Camino al Campo Militar, antes de las acciones de intervención del municipio de Querétaro.

Como se observa en la figura 5.18, a pesar de que la ciclovía fue construida hace más de 50 años, cuenta con los más avanzados estándares de diseño urbano, al colocarse un ciclocarril a cada lado de la vialidad, entre el carril de baja velocidad y la banqueta, separando la ciclovía de la vialidad por medio de un cordón verde y una guarnición. En ese cordón verde, ahora existen árboles que aportan sombra al paso de los ciclistas y peatones, lo que favorece no solo la seguridad vial, sino el confort de los usuarios.

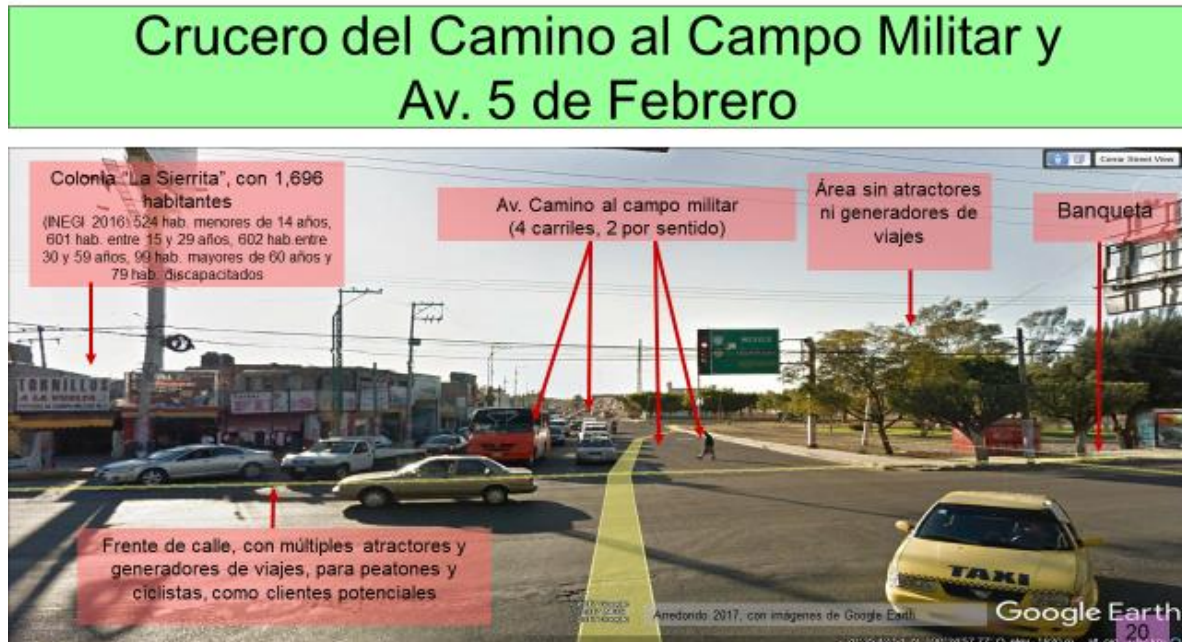
Figura 5.19. Aspecto que tiene la vista suroeste del cruce entre Av. 5 de Febrero y Camino al Campo Militar, en la ciudad de Querétaro.

En esta figura, se observa que al renunciar a mejorar el lado suroeste del cruce, que corresponde al lado izquierdo de la imagen, los peatones tendrán las mismas dificultades para sortear el paso entre los vehículos que dan la vuelta derecha continua. Esto pone en desventaja a los habitantes de la colonia “La Sierrita”, que de acuerdo a las estimaciones de INEGI en 2016, se trataba de 1696 personas, de las cuales 524 son menores de edad, 99 son mayores de 60 años y 79 tienen alguna discapacidad. En cambio, en el lado noroeste, se aprecia que la zona carece de atractores y generadores de viajes, por lo que es previsible que los ciclistas que transiten por ese lado de la avenida, carezcan de motivaciones para hacerlo por ese lado de la avenida, lo que provocará que los usuarios que transiten por la zona, busquen la manera de trasladarse hacia el lado sur del Camino al Campo Militar, que es donde se encuentran los principales atractores de viajes. Esta situación también pone en desventaja a los locales comerciales que se encuentren en esa zona, pues se carecerá de la infraestructura necesaria, para que los clientes lleguen a pie o en bicicleta, mientras que los que lo hagan en sus propios vehículos automotores,

Esta situación incómoda para el paso de los usuarios vulnerables, se aprecia mejor en la figura 5.19 siguiente.
