REHABILITACIÓN DEL EDIFICIO I

APLICACIÓN DEL DISEÑO BIOCLIMÁTICO PARA ELEVAR EL CONFORT Y HABITABILIDAD INTERIOR

"Rehabilitación del Edificio I: Aplicación del Diseño bioclimático para mejorar el confort y habitabilidad interior"

Opción de Titulación
TESIS INDIVIDUAL

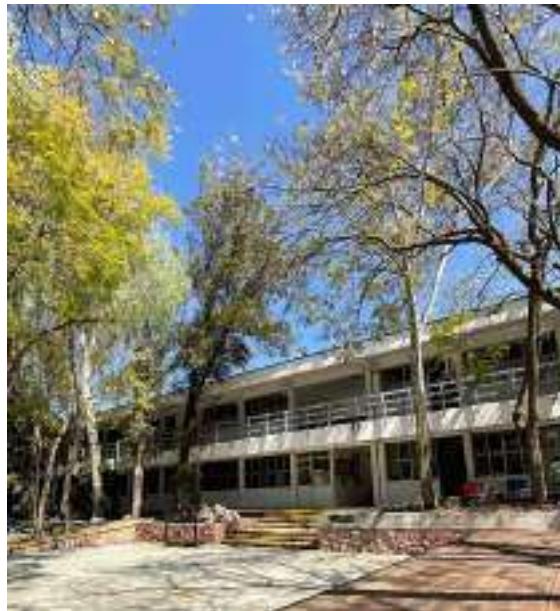
El Edificio I se encuentra inmerso en un entorno dinámico que influye en sus condiciones acústicas y ambientales. En su fachada oeste, se ubica la Plaza I, un espacio abierto donde se llevan a cabo diversas actividades curriculares, culturales y de esparcimiento, lo que genera un constante flujo de personas y un nivel considerable de ruido, afectando la concentración y el desarrollo de actividades dentro de las aulas. Por otro lado, en su fachada este, se encuentra el estacionamiento, una zona de alta circulación vehicular que provoca la emisión de gases contaminantes, impactando en mayor medida a los espacios de la planta baja, donde la cercanía a la fuente de emisión hace que estos factores sean más perceptibles.

Fig. 57. Fotografía de la fachada oeste del Edificio I frente a la Plaza I. Fuente: Olvera Pérez, A. 2025.

Debido a estas condiciones, es fundamental considerar estrategias de diseño y adecuaciones arquitectónicas que ayuden a controlar la entrada de ruido y mejorar la calidad del aire dentro del edificio. El uso de materiales aislantes, la incorporación de barreras vegetales, el diseño de ventanas estratégicamente orientadas y la implementación de sistemas de ventilación adecuados pueden contribuir a mitigar estos efectos, favoreciendo un ambiente más confortable y saludable para los estudiantes y docentes que hacen uso del edificio.

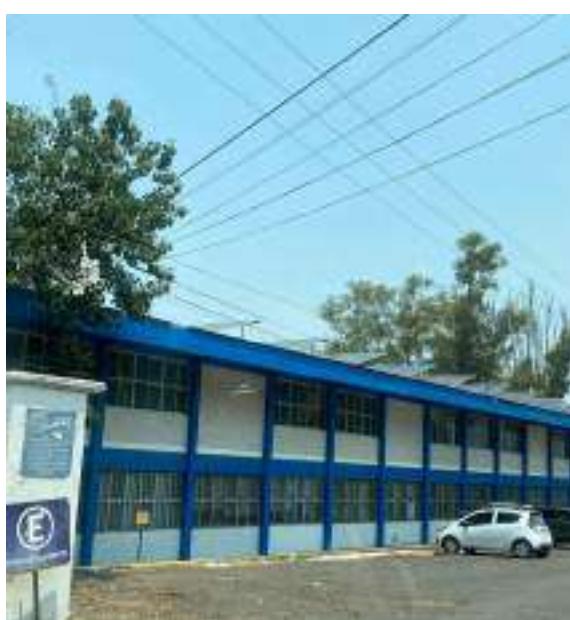
Fig. 58. Fotografía de la fachada este del Edificio I frente al estacionamiento. Fuente: Olvera Pérez, A. 2024.

La presencia de árboles y áreas verdes ayuda a reducir la temperatura del entorno y contribuye a absorber contaminantes y mejorar la percepción del espacio. Por ello, es recomendable reforestar la zona del estacionamiento, incorporando especies nativas que requieran bajo mantenimiento y que actúen como una barrera natural contra la emisión de gases contaminantes, creando así un entorno más saludable y armónico para la comunidad universitaria.

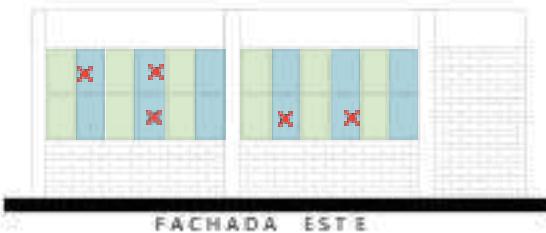
VENTANAS

✖ Ventana dañada

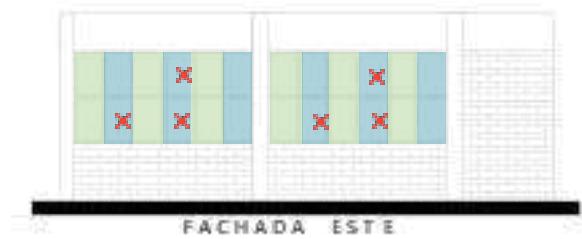
VENTANAS

✖ Ventana dañada

Protección de herrería: No tiene
